| TRIBUNAL DE COMMERCE : RESTAURATION<br>DES MENUISERIES ET DES DÉCORS INTÉRIEURS | Echelle<br>- |
| ETAT ACTUEL : CARNET DE DECORS<br>BUREAU DU PRESIDENT | E3.7.1 |

| PROJET : CARNET DE DECORS<br>BUREAU DU PRESIDENT | <b>E3.7.2</b> |

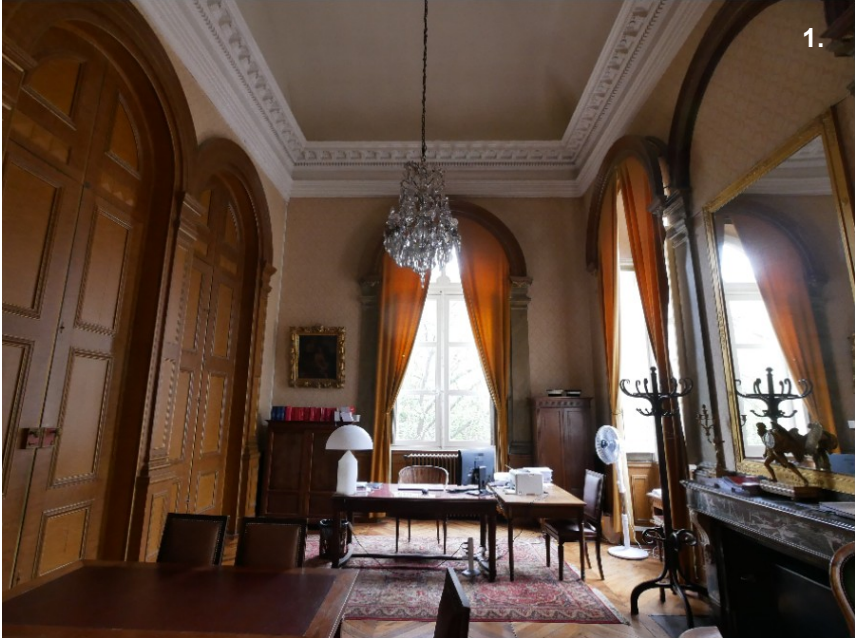
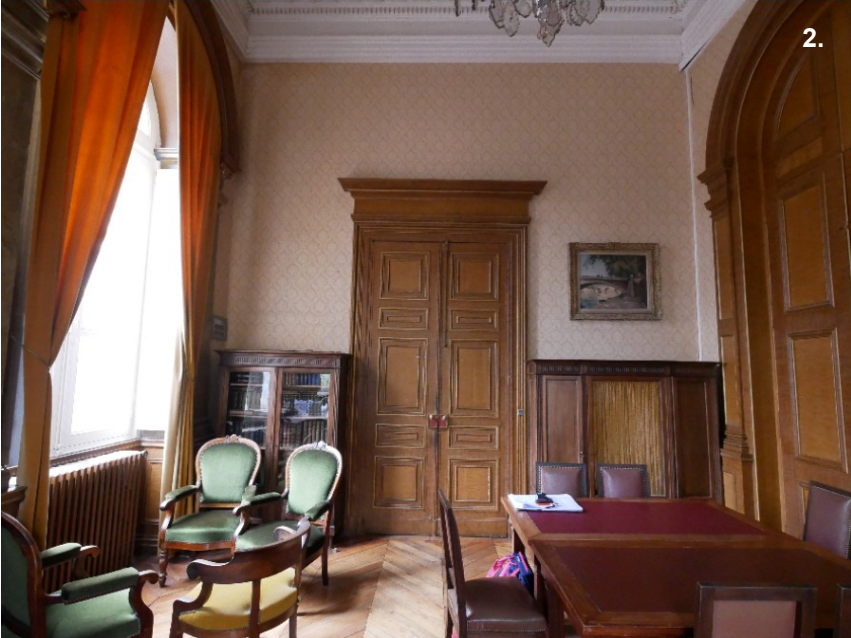
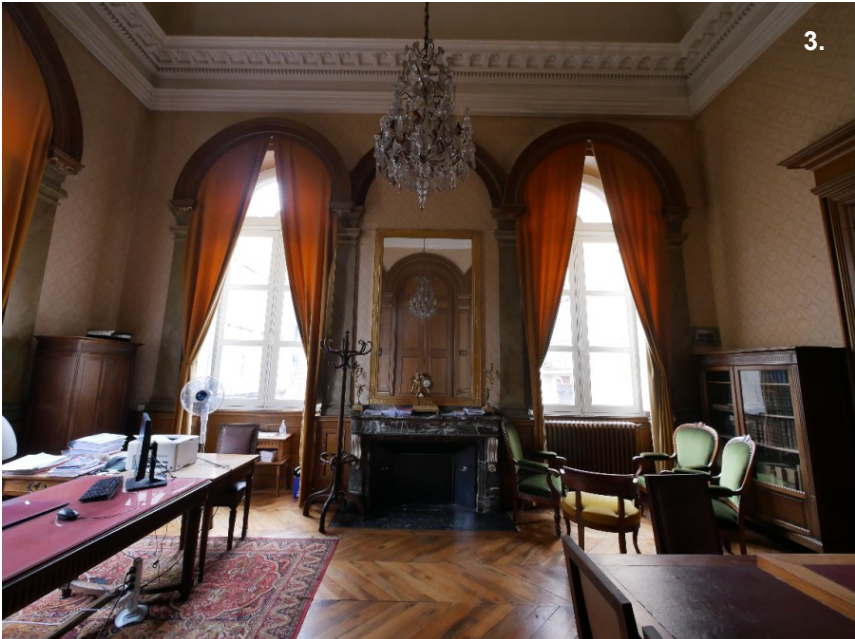
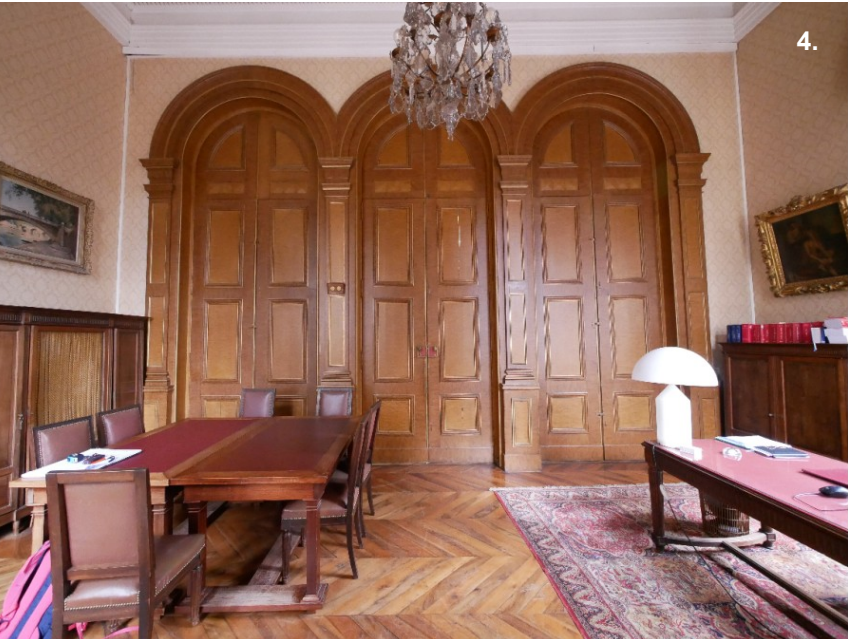
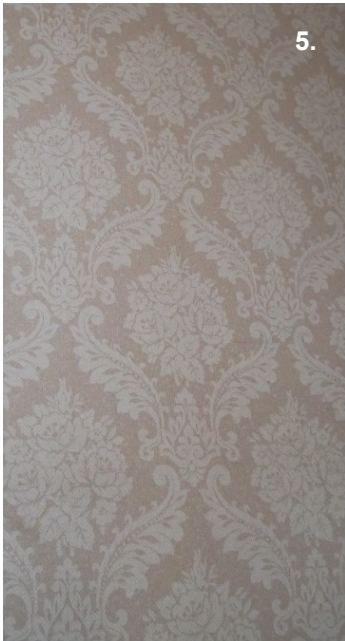
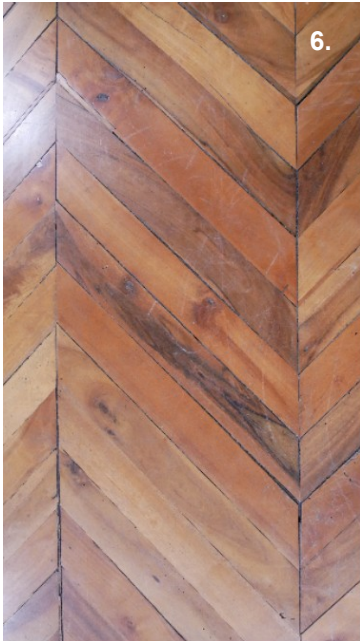
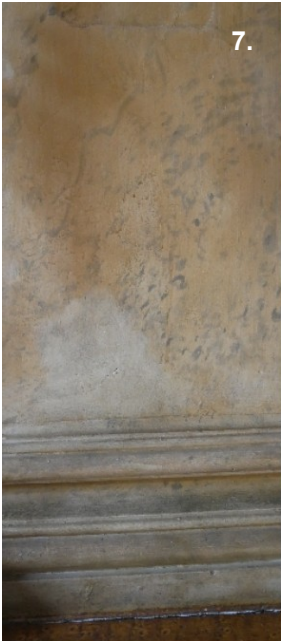
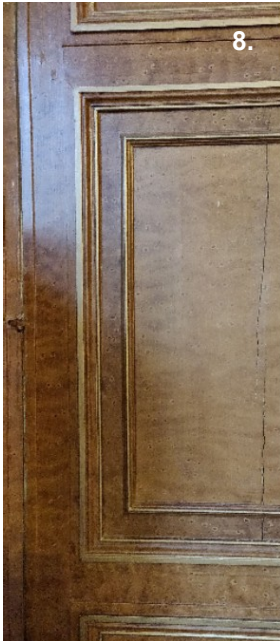
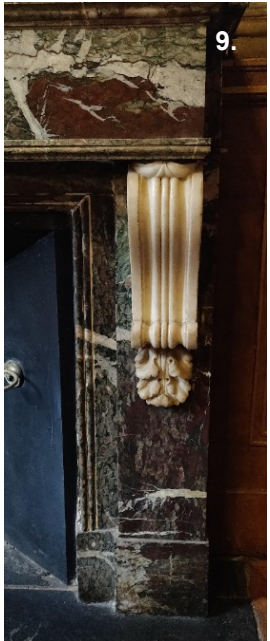
- 1.Élévation Ouest
- 2.Élévation Est
- 3.Élévation Nord
- 4.Élévation Sud
- 5.Tapisserie
- 6.Parquet pointe de Hongrie
- 7.Peinture façon faux-marbre
- 8.Peinture faux bois noble tacheté
- 9.Marbres de la cheminée

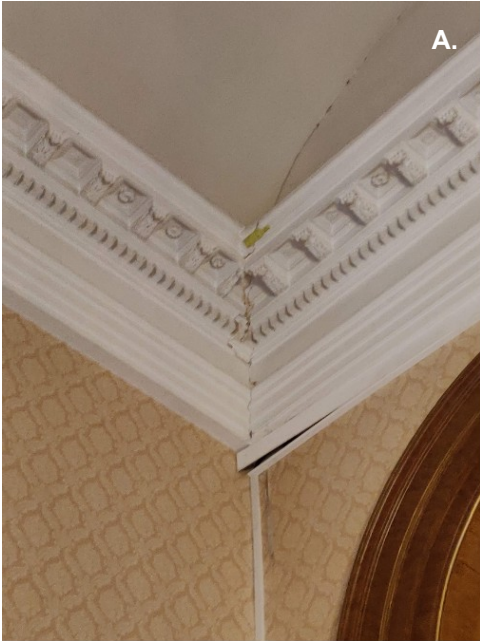
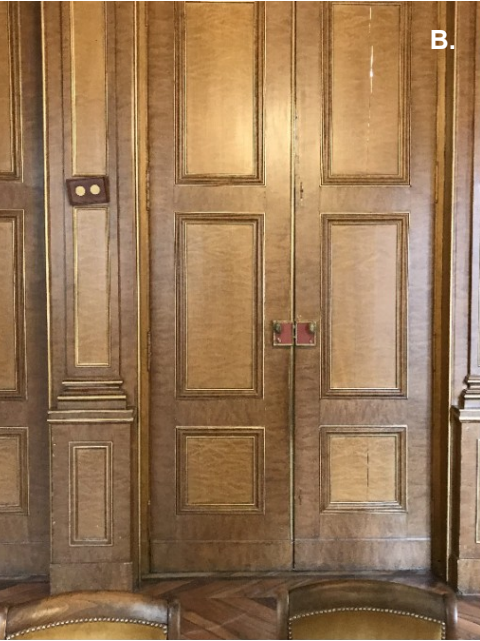
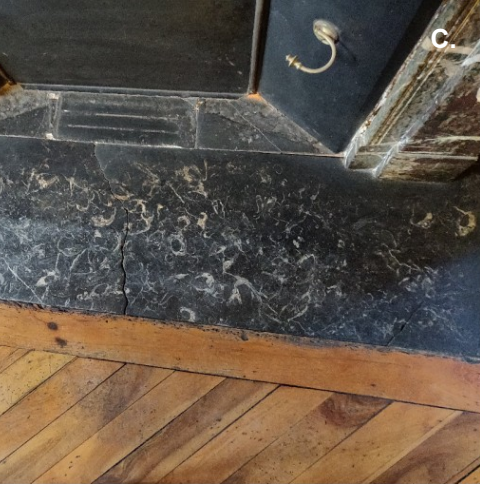
- A.Corniche traces d'infiltration et fissure : reprise des plâtres avec façon de moulures
- B.Panneau mouluré bois fissuré : reprise des panneaux bois + peinture faux bois noble tacheté
- C.Dalle de foyer brisée : restauration du marbre

Après réparation et reprise des décors, prévoir la restauration du parquet compris ponçage huilage et la mise en peinture générale de la salle.
