**RN57 Fougerolles**  
**EXPERTISE DE LA BUSE DE FOUGEROLLES**

*Cabinet A. Waechter*

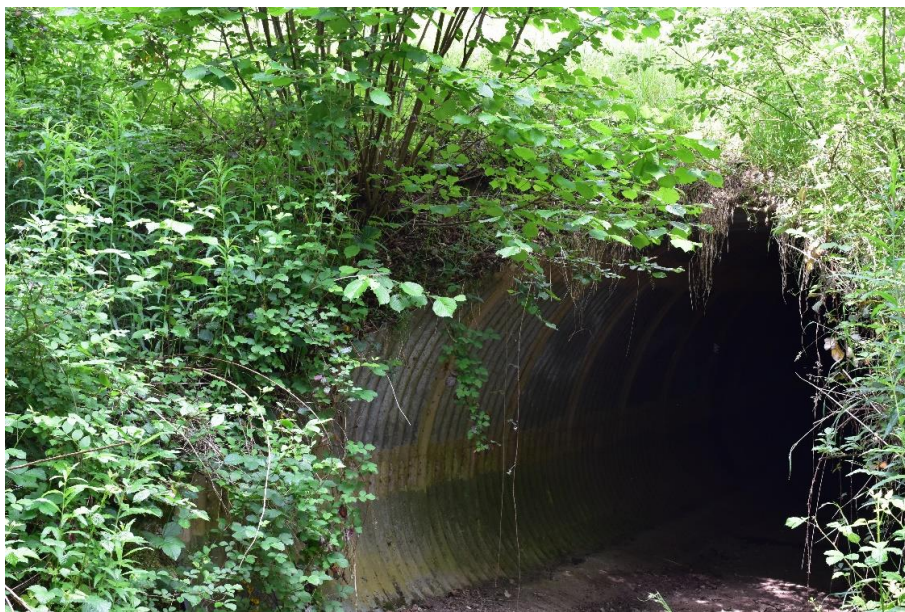
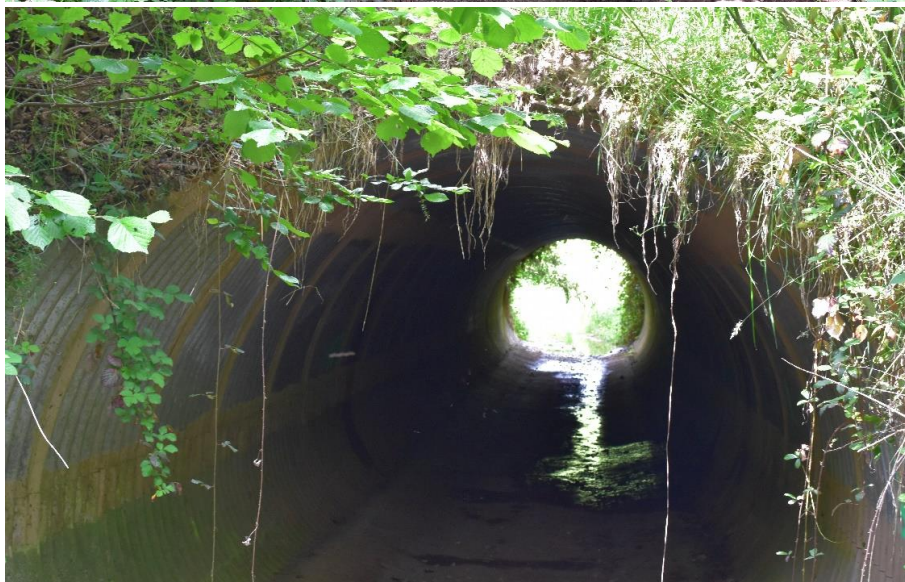
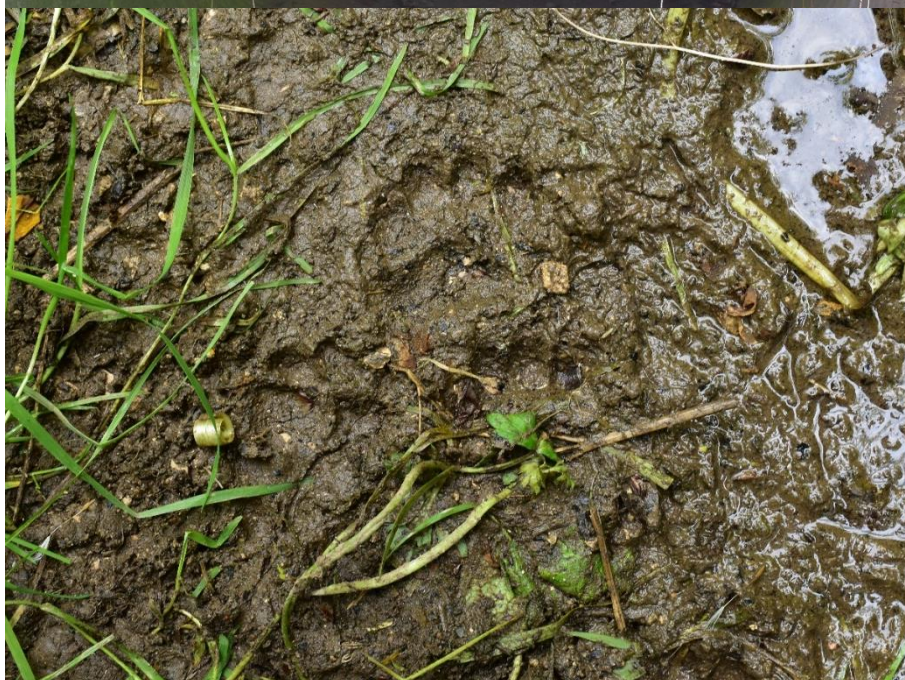
La buse est empruntée par un chemin dont le fond bétonné est localement recouvert de boue. Les empreintes sont nombreuses, mais peu formées et souvent masquées par les traces de passage d'un véhicule ou d'un humain accompagné d'un chien. Une empreinte attire l'attention : ronde, sans griffe, d'un diamètre d'environ 7,5 cm : il ne peut s'agir que d'un grand félin, en l'occurrence un lynx (*Lynx lynx*).

Empreinte identifiée comme étant celle d'un lynx boréal (*Lynx lynx*)

L'aménagement n'est contraint par aucune exigence environnementale particulière, à l'exception de la bonne conservation de la fonction de passage pour les promeneurs et la faune. L'utilisation du tunnel par le Lynx doit être préservée car elle évite une mortalité par collision sur la chaussée, trop fréquente pour cette espèce particulièrement vulnérable. Il s'agit en particulier d'éviter une pollution odoriférante par les hydrocarbures, l'accroissement du trafic automobile dans ce tunnel et une diminution du diamètre de la buse.
