## RAPPORT D'EXPERTISE

*Estimation d'un véhicule*

**MRT 1742** *TURBO M Series*

| VEHICULE | : MANITOU MRT 1742 |

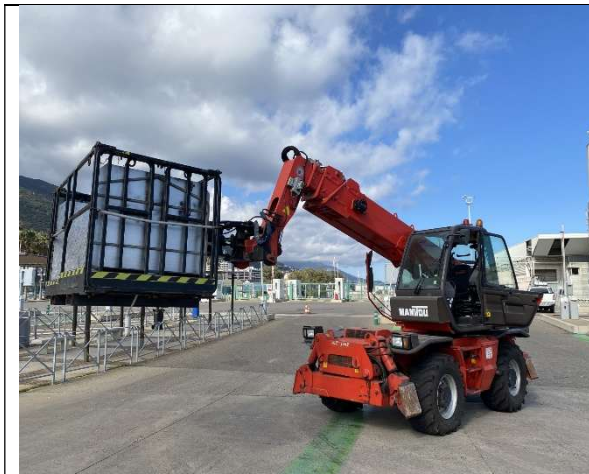
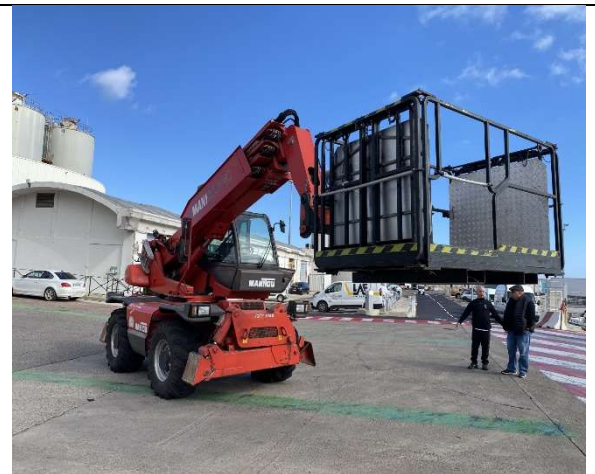
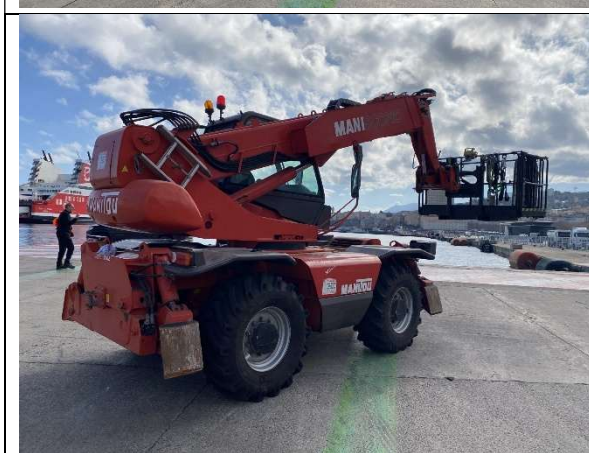
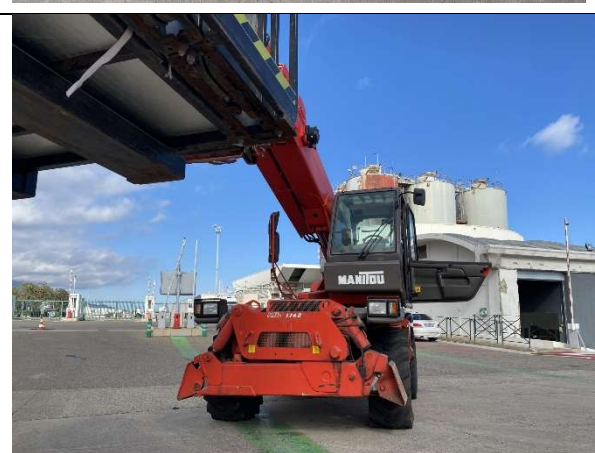
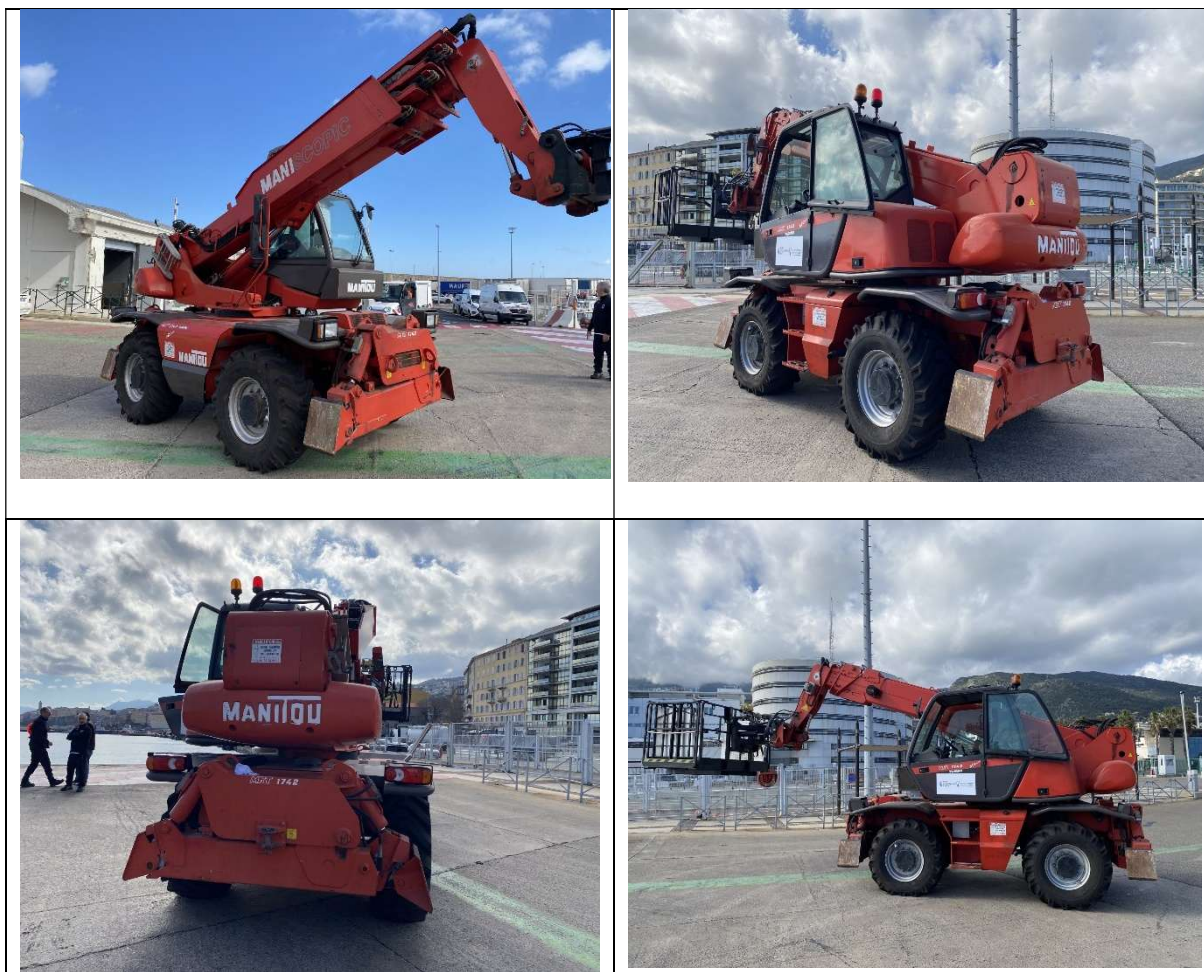
## PLANCHE PHOTOS EXTERIEUR

Bon état de présentation dans sa globalité

La peinture est en très bon état.

Nous ne constatons aucune trace de corrosion ni de déformation sur les éléments.

**AU JOUR DE L'EXPERTISE LE MANITOU EST EQUIPE D'UNE NACELLE.**

Les pneumatiques ne présentent ni coupure ni déformation sur leur flanc extérieur et intérieur. Le pneumatique AVG est en sous gonflage avec un début de dégradation extérieure.

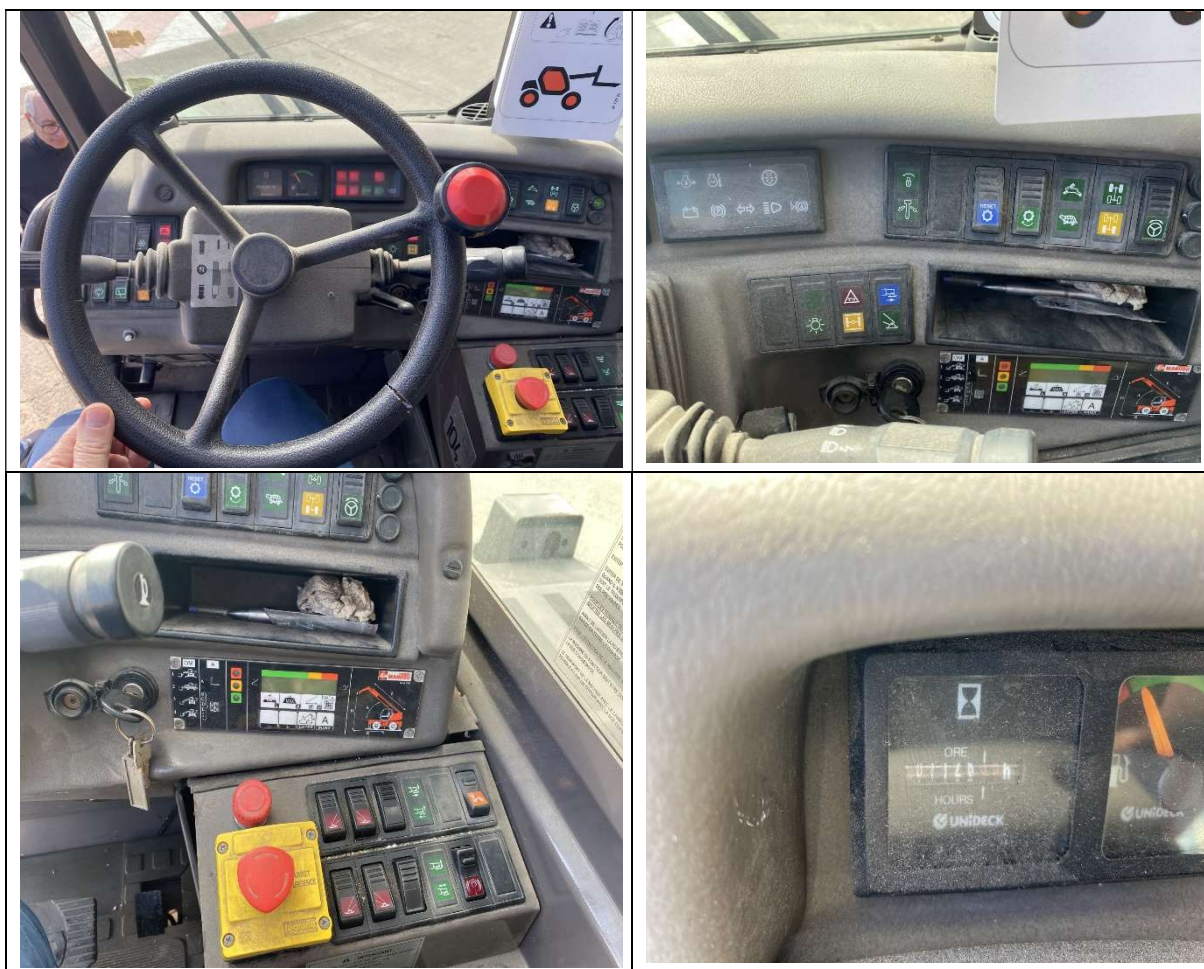
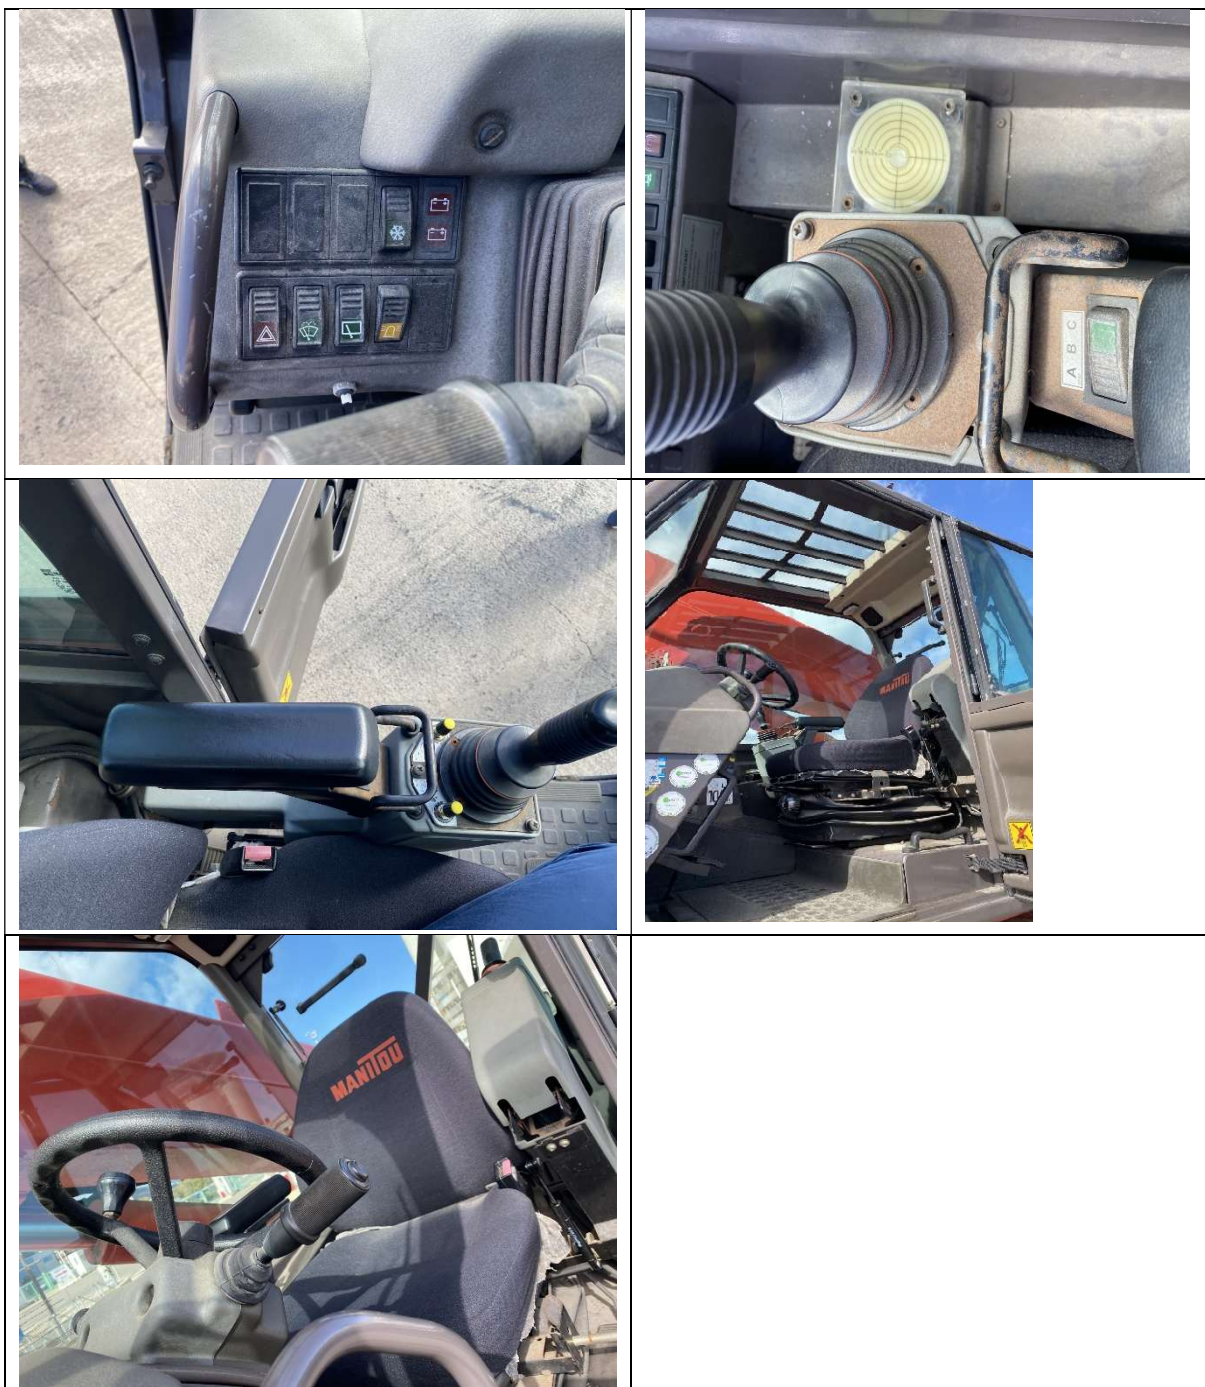
## PLANCHE PHOTOS INTERIEUR

L'équipement intérieur est complet et conforme au modèle du véhicule.

La planche de bord est en très bon état général.

*Le siège de couleur noire est en bon état général.*

*Aucune déchirure ni coupure n'est constatée sur l'assise et le dossier.*

*Les garnitures de portes sont dans un bon état de présentation, le cuir présent sur celles-ci est en bon état de présentation. Toutes leurs commandes sont fonctionnelles.*

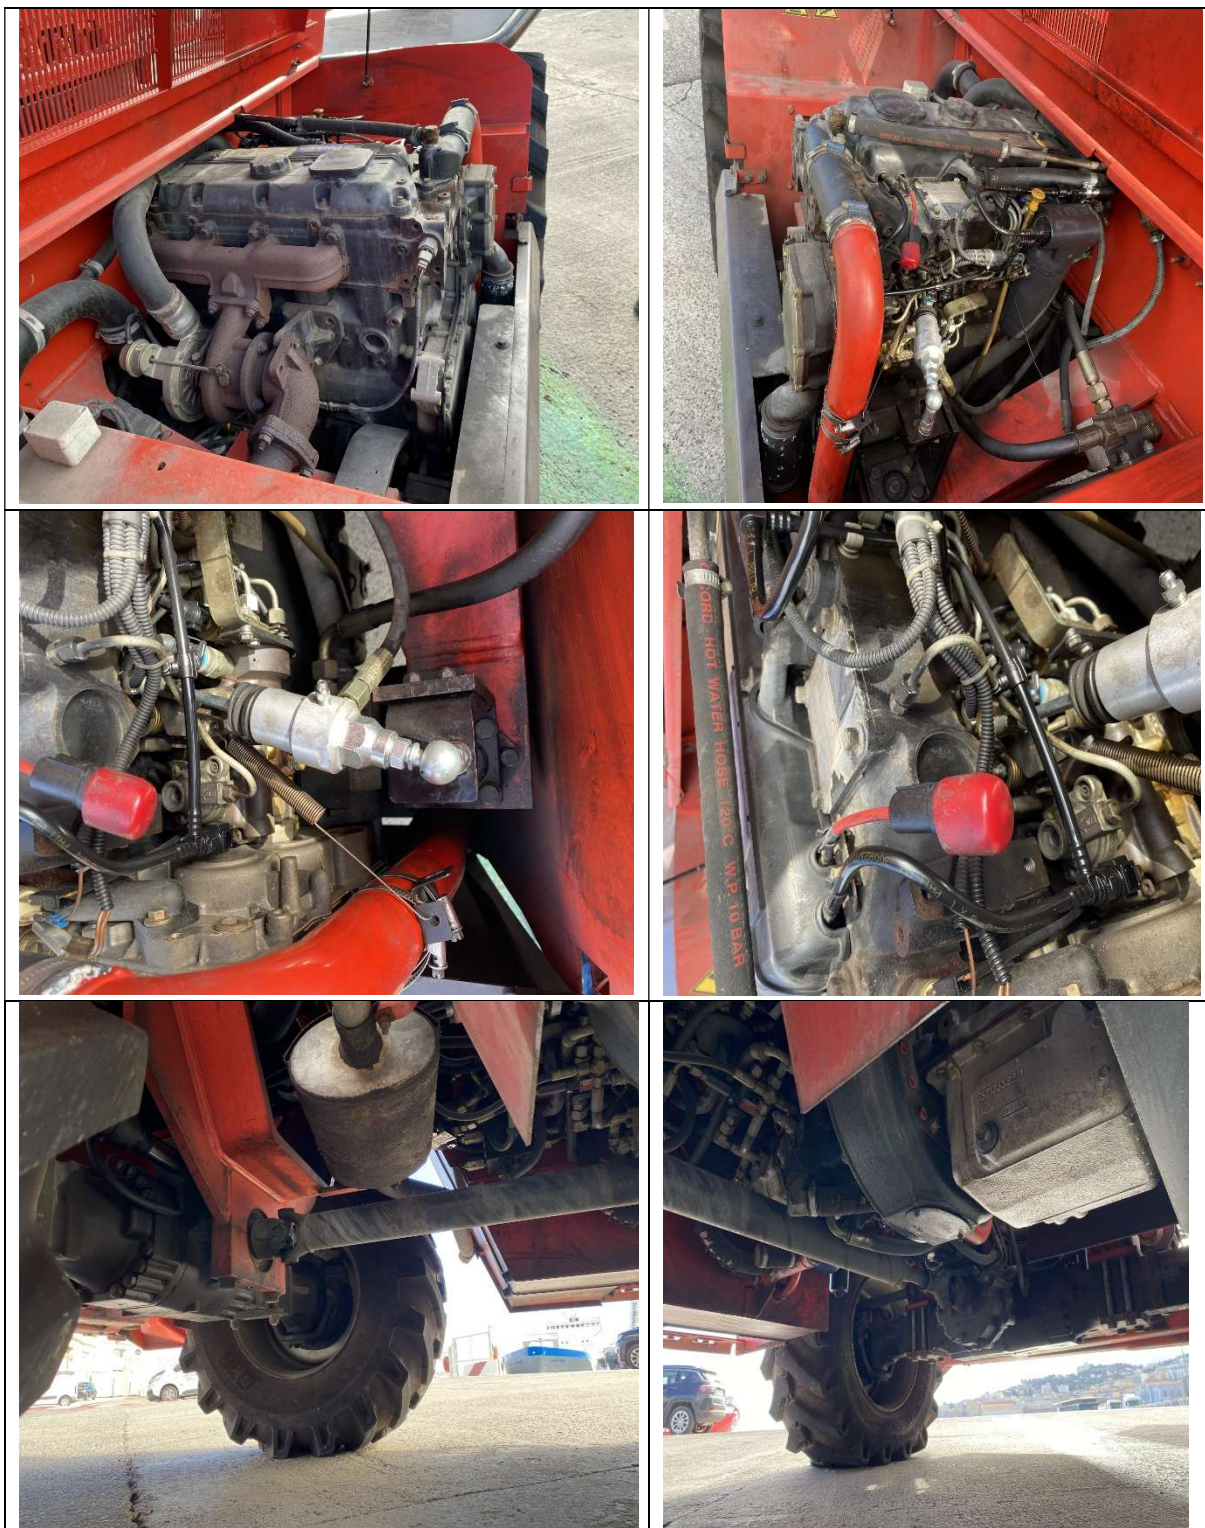
Le compartiment moteur est en bon état.

La partie supérieure ne fait apparaitre aucune fuite de fluide.

Le liquide de frein et l'huile moteur à froid sont à niveau.

La ligne d'échappement ne fuit pas et ses composants ne sont pas corrodés.

Le véhicule démarre normalement à froid et à chaud.
