# TRANSFORMATION DU R+4 BELLECHASSE

## MISSION D'ÉTUDES TECHNIQUES

# 00 R+4 BELLECHASSE PLAN DE REPÉRAGE

# 00 R+4 BELLECHASSE OBJET DE L'ÉTUDE

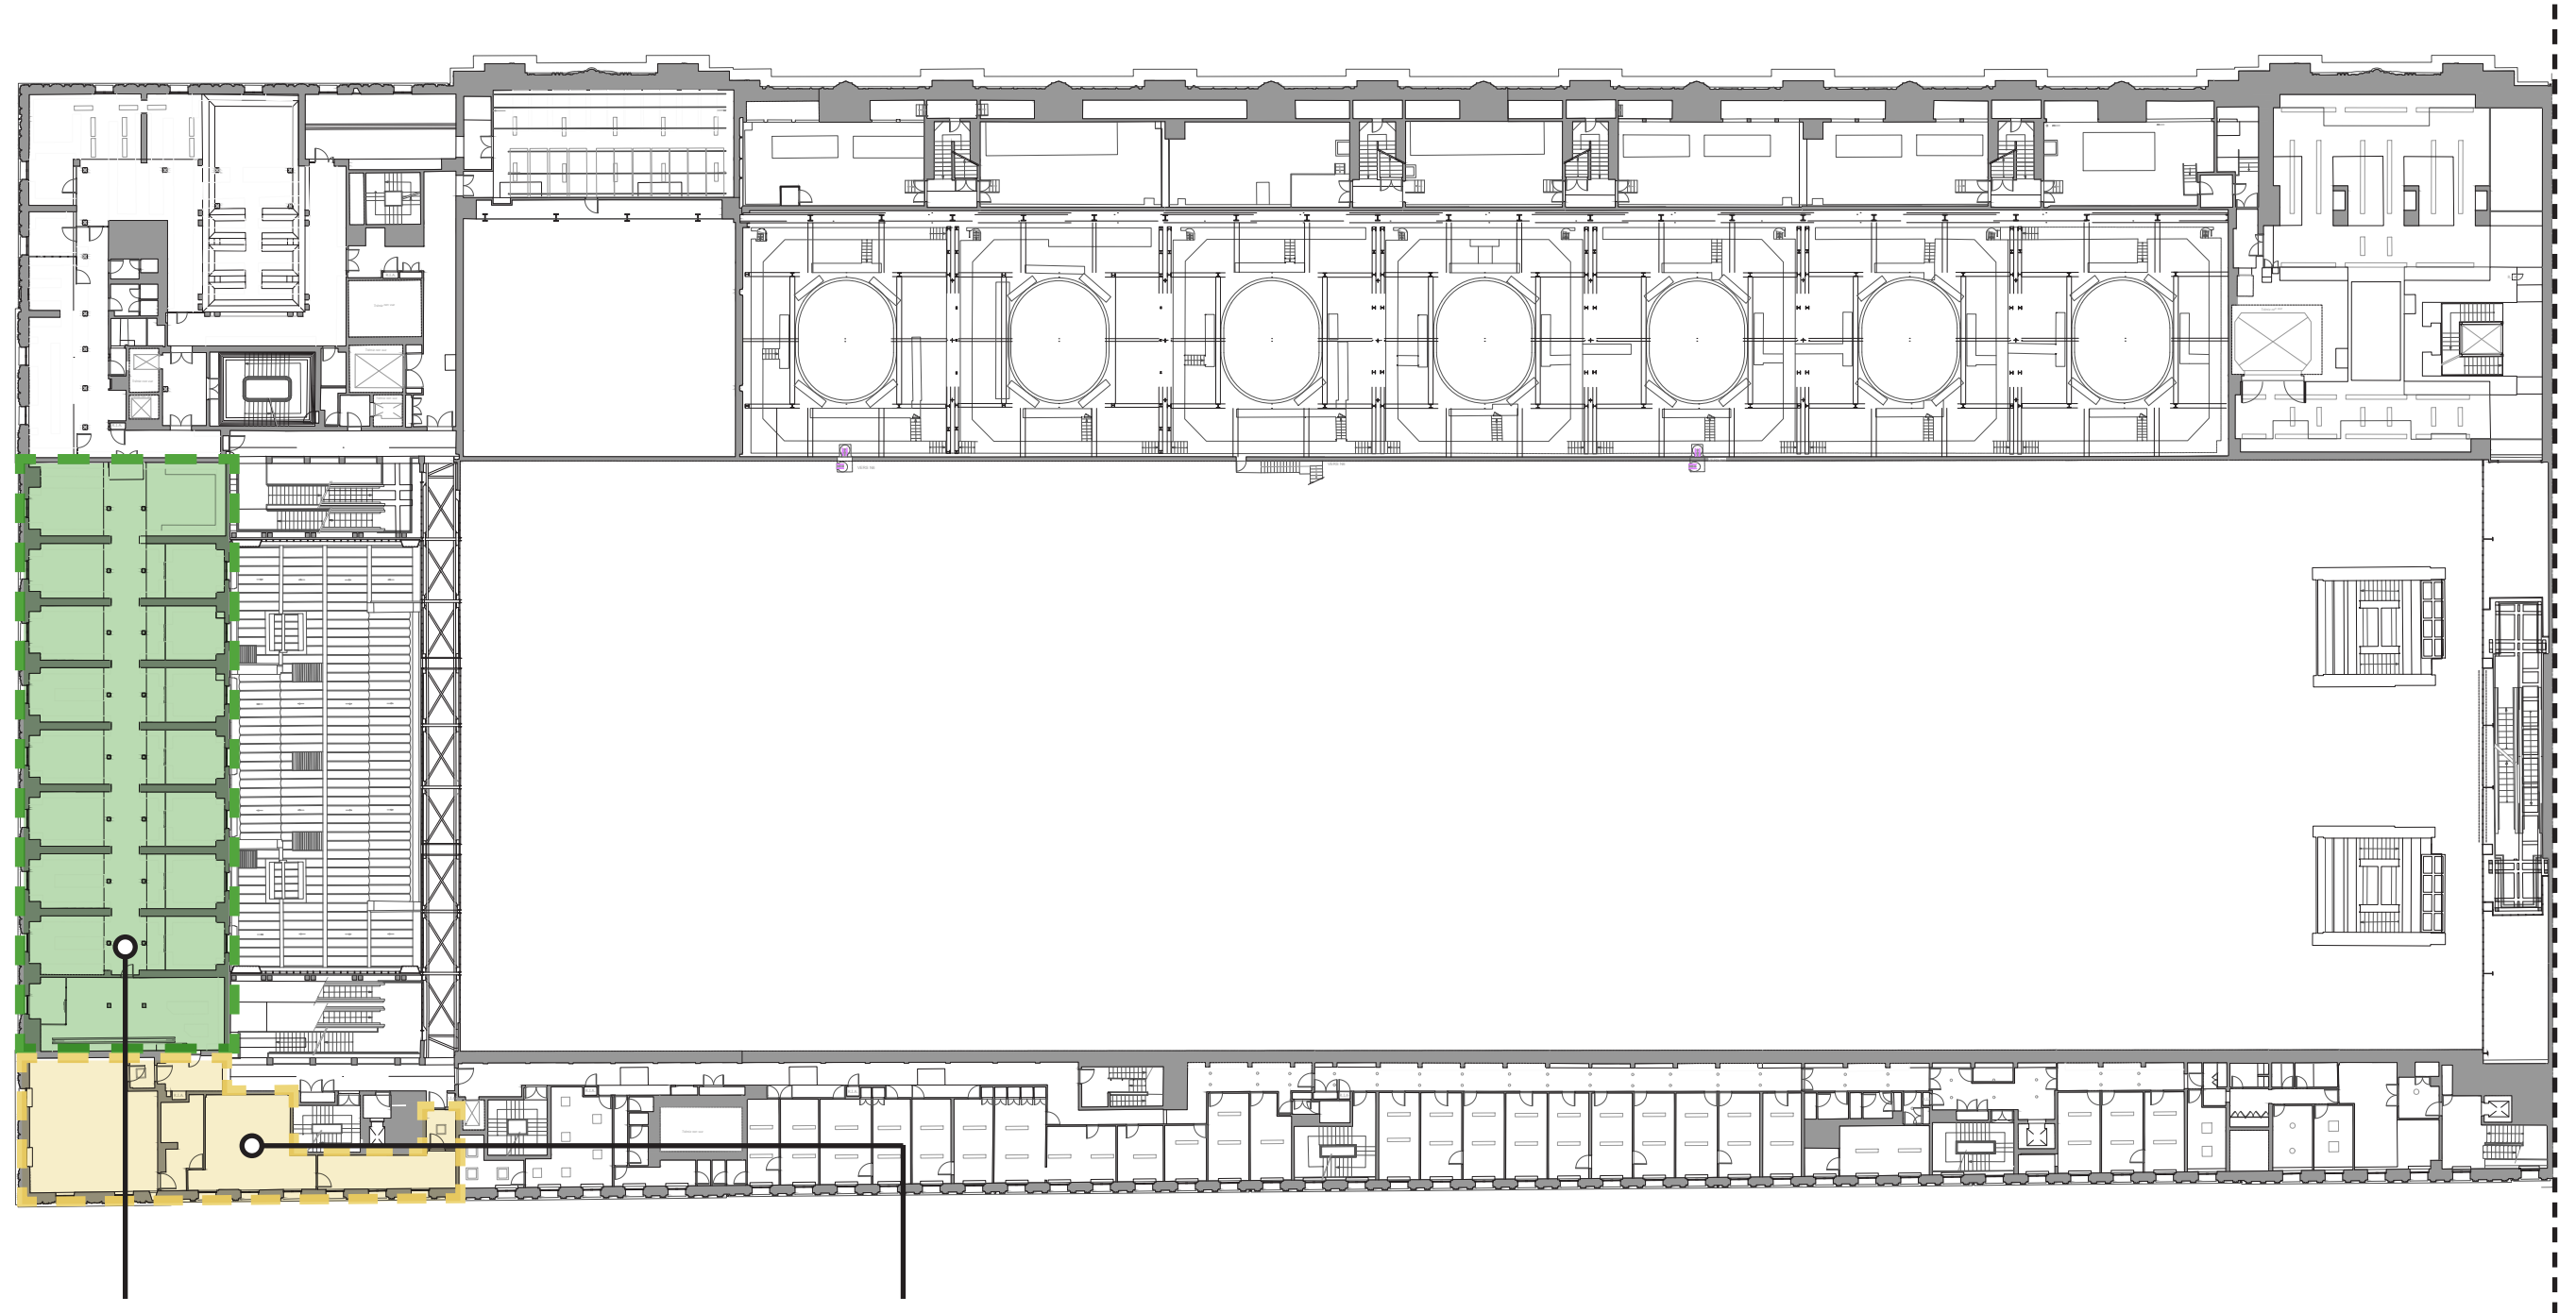
Etude ponctuelle sur la structure porteuse  
531 m<sup>2</sup>

Etude ponctuelle sur la structure porteuse  
171 m<sup>2</sup>

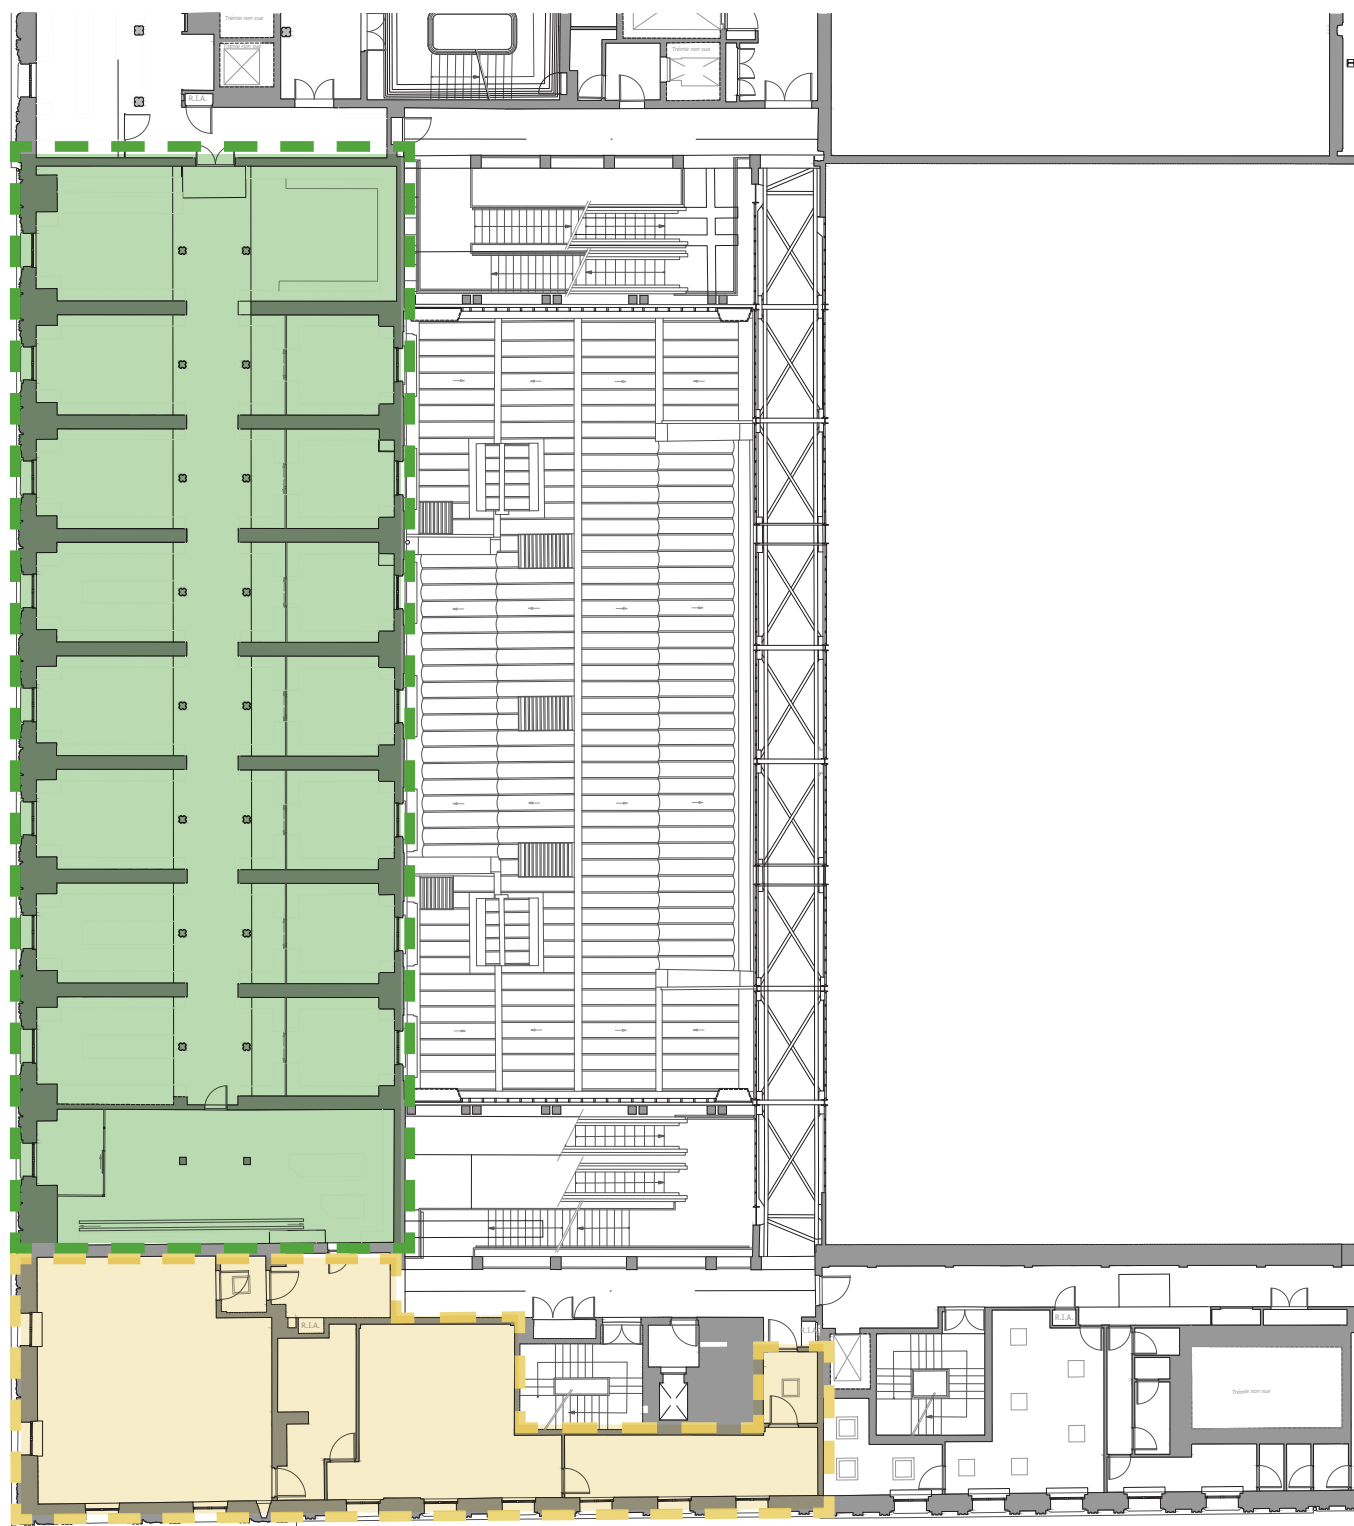
## I RÉALISER UNE ÉTUDE STRUCTURELLE DES ESPACES AUX R+4

- Différencier les éléments porteurs de la structure des éléments non porteurs
- Prendre en compte dans l'analyse que la structure du R+5 a été modifiée en 2012 et qu'il faudrait une vérification de sa constitution
- Analyser les besoins de contreventement de la façade Bellechasse

- Etudier la modification de la structure porteuse pour créer un espace non cloisonné

- Etudier la dépose d'une cloison sur deux afin de permettre de meilleures conditions d'exposition et de circulation des publics

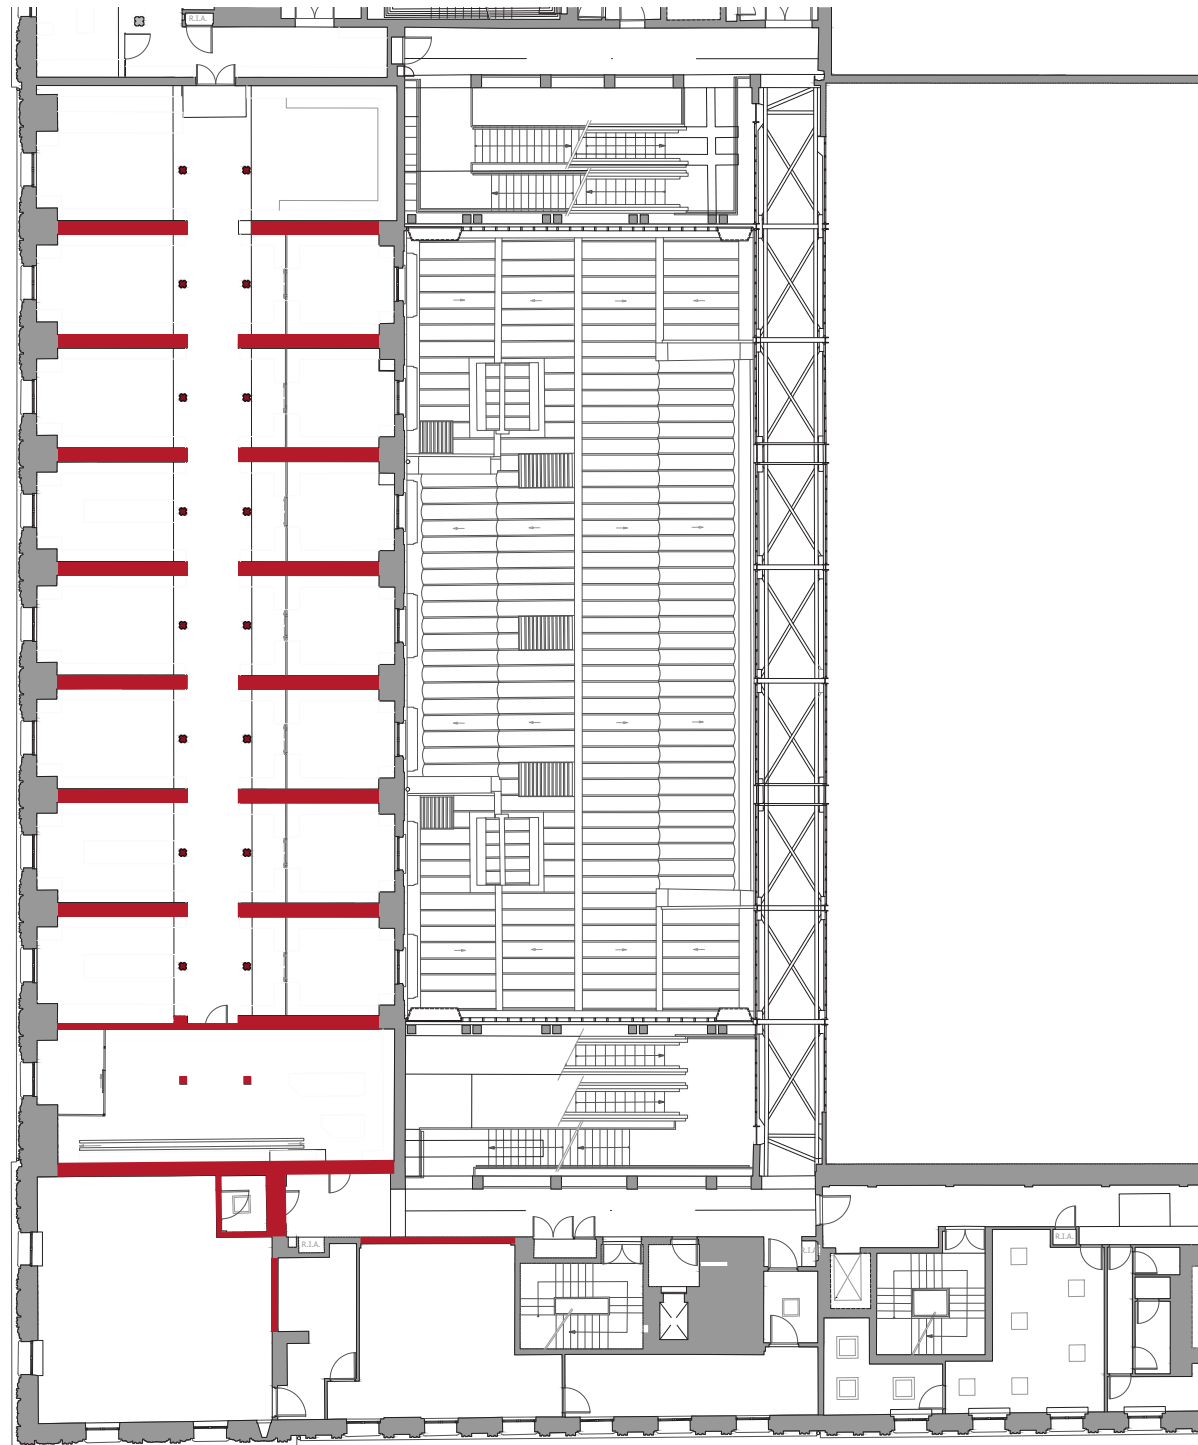
## PLAN DE CURAGE

— Eléments supprimés

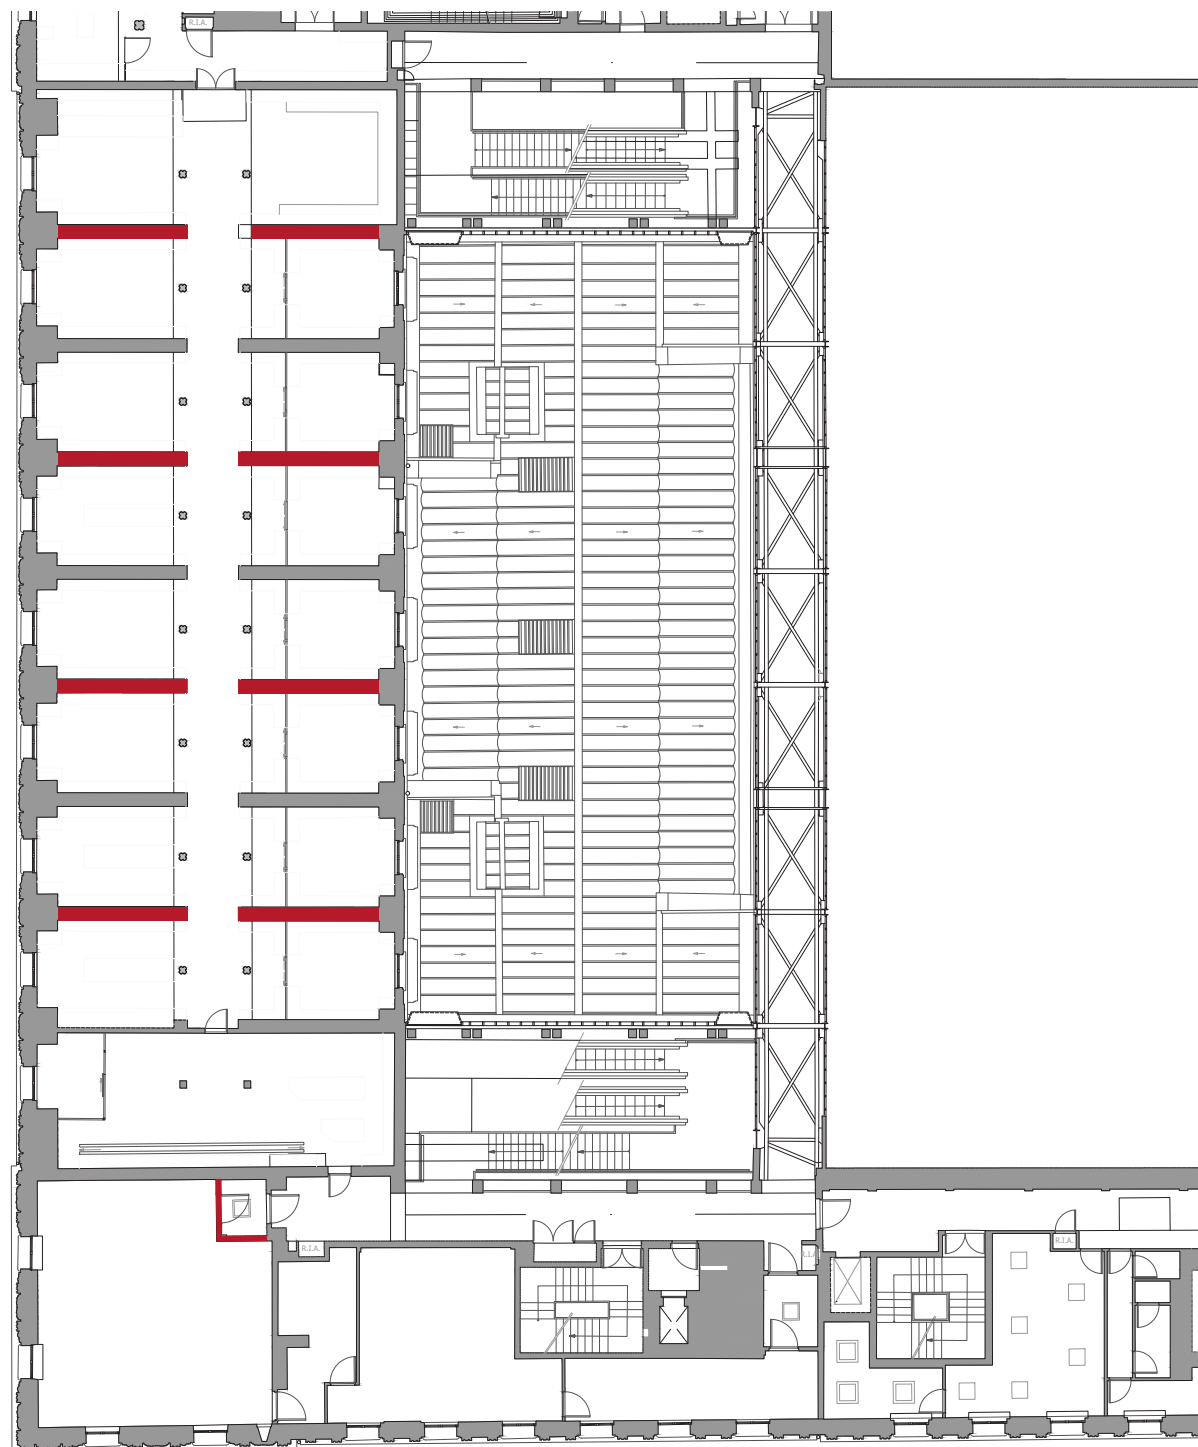
## PLAN DE CURAGE

— Eléments supprimés

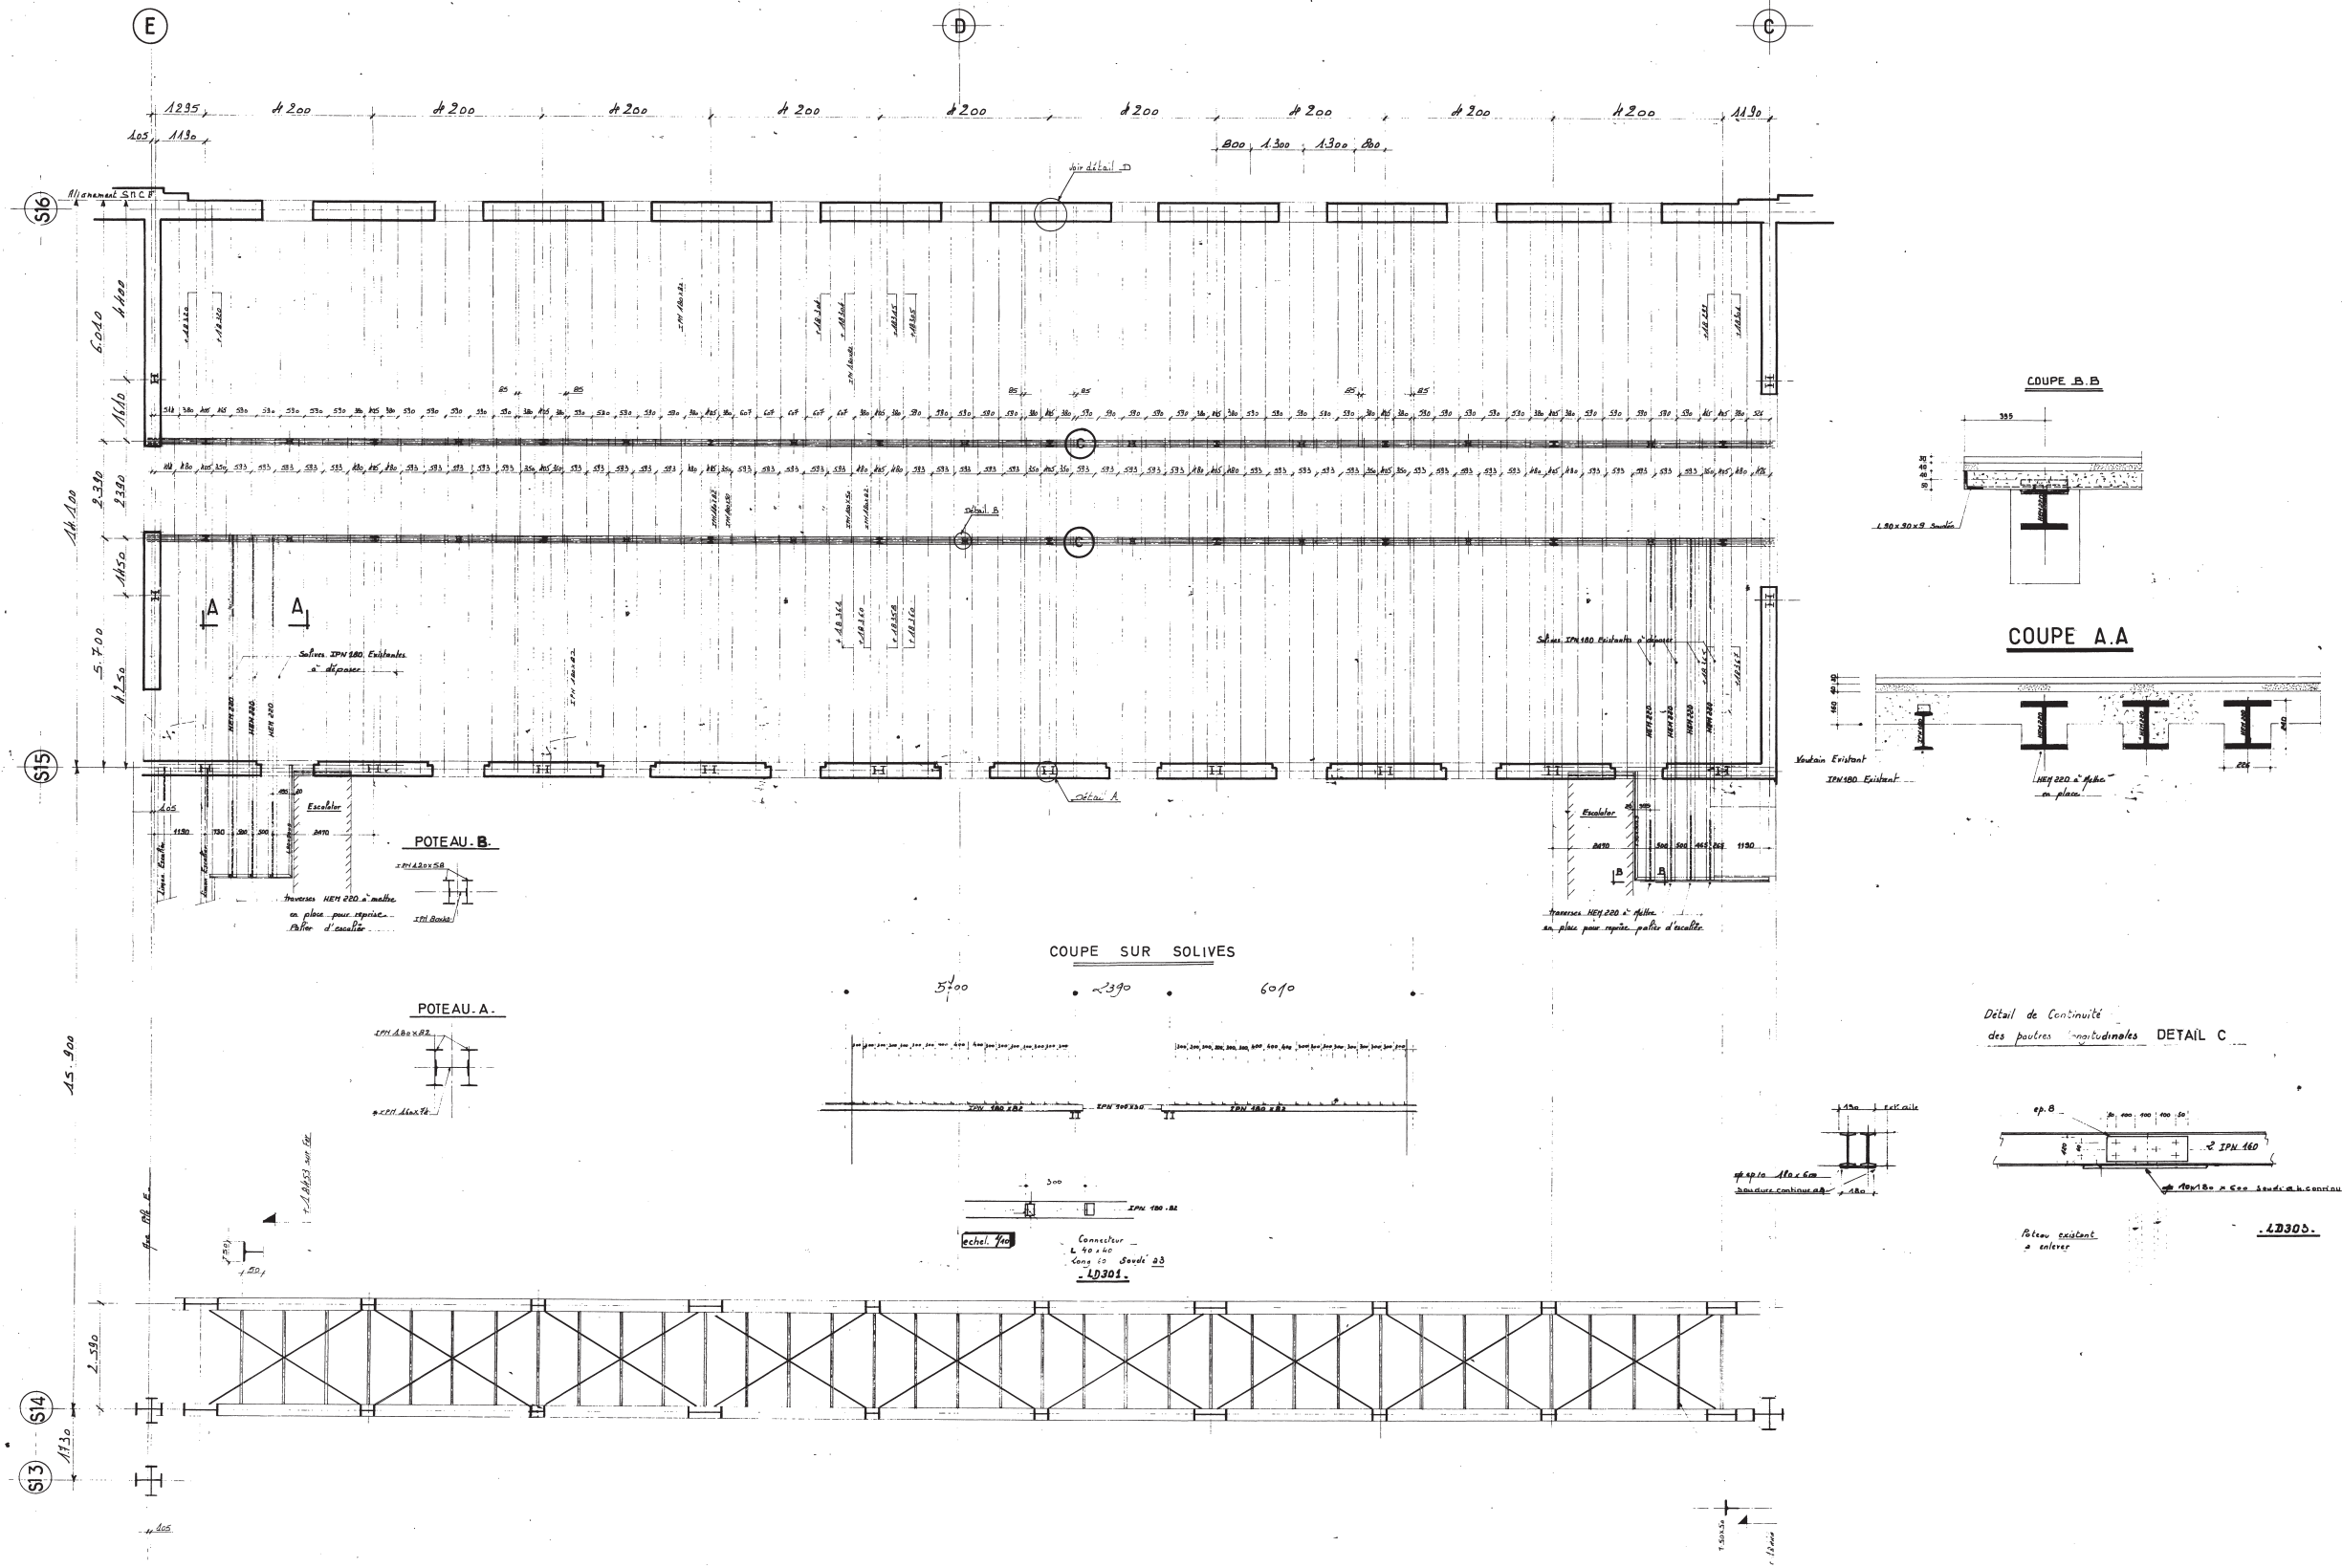
## EXTRAIT DOE 1984

**ACCUEIL BELLECHASSE et COUR**

**VUE DE DESSOUS**

**FILES 14 à 16 niveau +18.50**

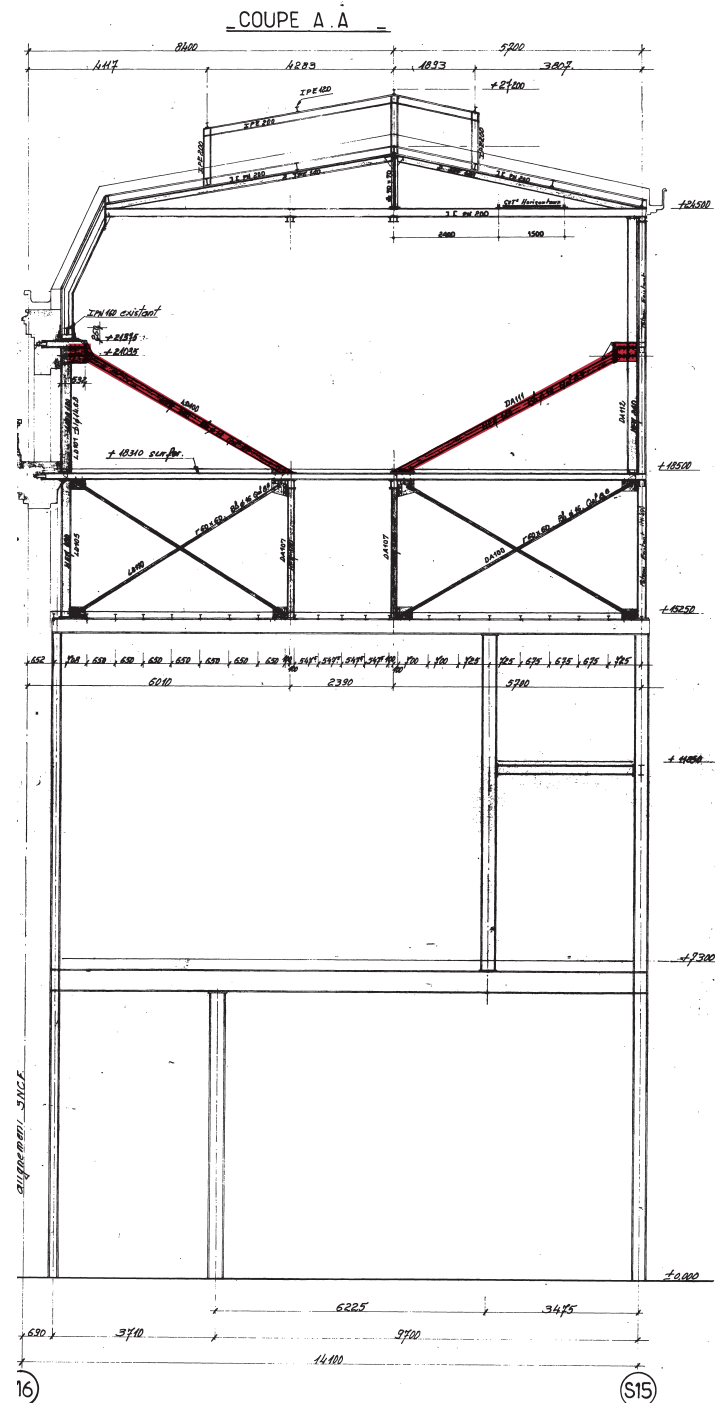
# 03 R+4 BELLECHASSE EXTRAIT DOE 1984

— Eléments modifiés en 2012 au R+5

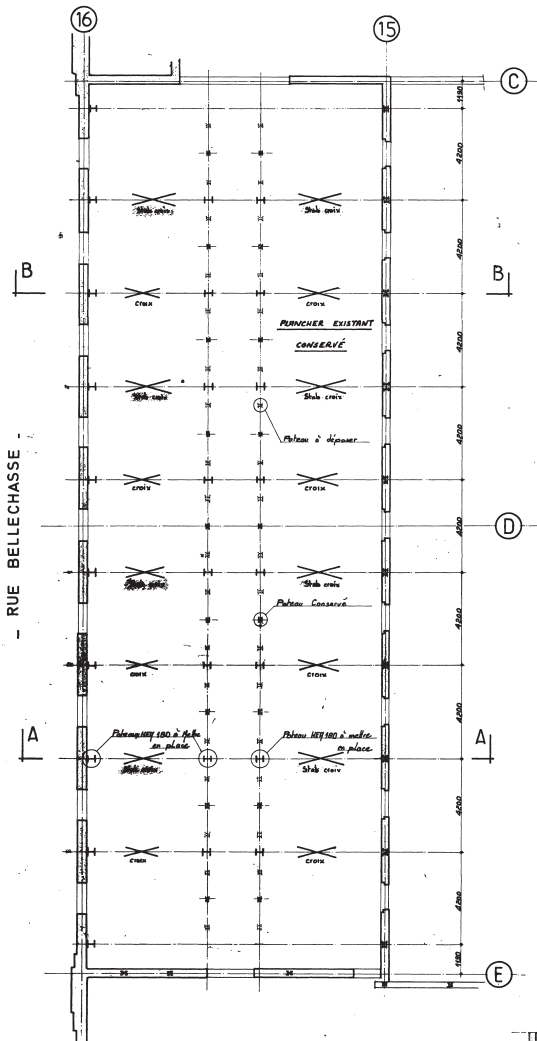
**PLANCHER +18.50 - VUE DE DESSOUS**  
OSSATURES VERTICALES ENTRE 15.25 & 18.50

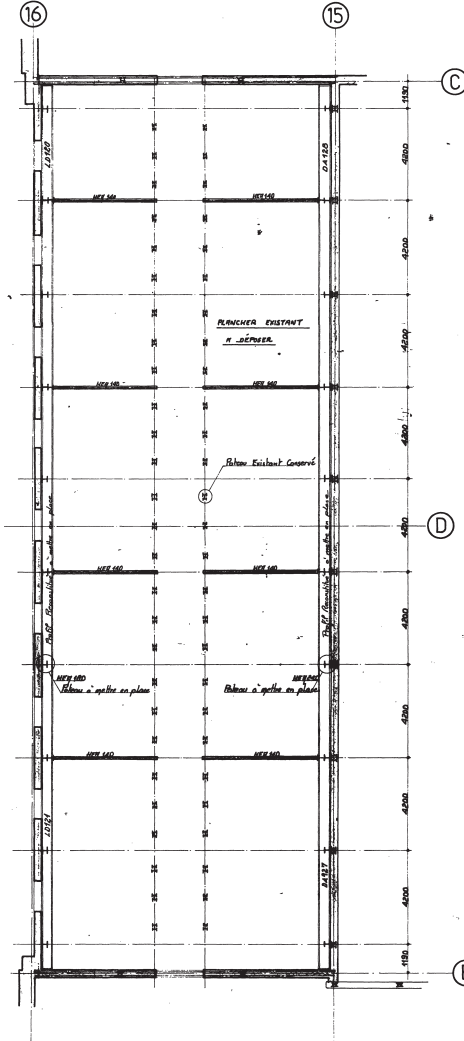
**PLANCHER +21.50 - VUE DE DESSOUS**  
OSSATURES VERTICALES ENTRE 18.50 & 21.50
