## Rapport de repérage du plomb avant travaux

| Numéro de rapport | 20241206095337 P |
| Adresse de l'immeuble | 2 avenue Maréchal Foch 29200 BREST |
| Bâtiment ou installation | Bâtiment 3 |

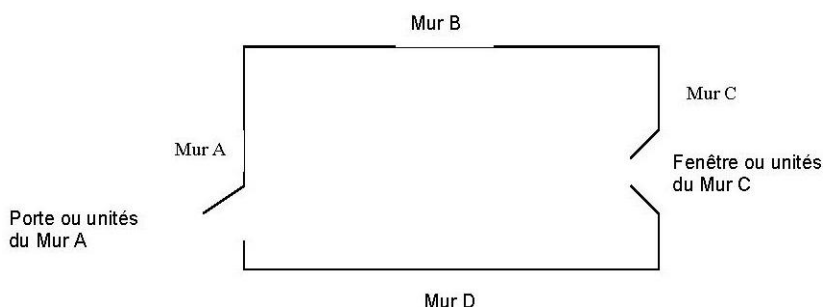
Afin de faciliter la localisation des mesures, l'auteur du constat divise chaque local en plusieurs zones qu'il identifie sur le croquis. Ces zones correspondent généralement aux différentes faces du local.

Selon la convention établie, une lettre est attribuée à chaque « zone » du local (A, B, C et D). On appelle « zone A » le mur par lequel on accède au local. Les zones suivantes sont désignées dans le sens horaire.

Chaque unité de repérage (porte, fenêtre, ...) est associée à une « zone ».

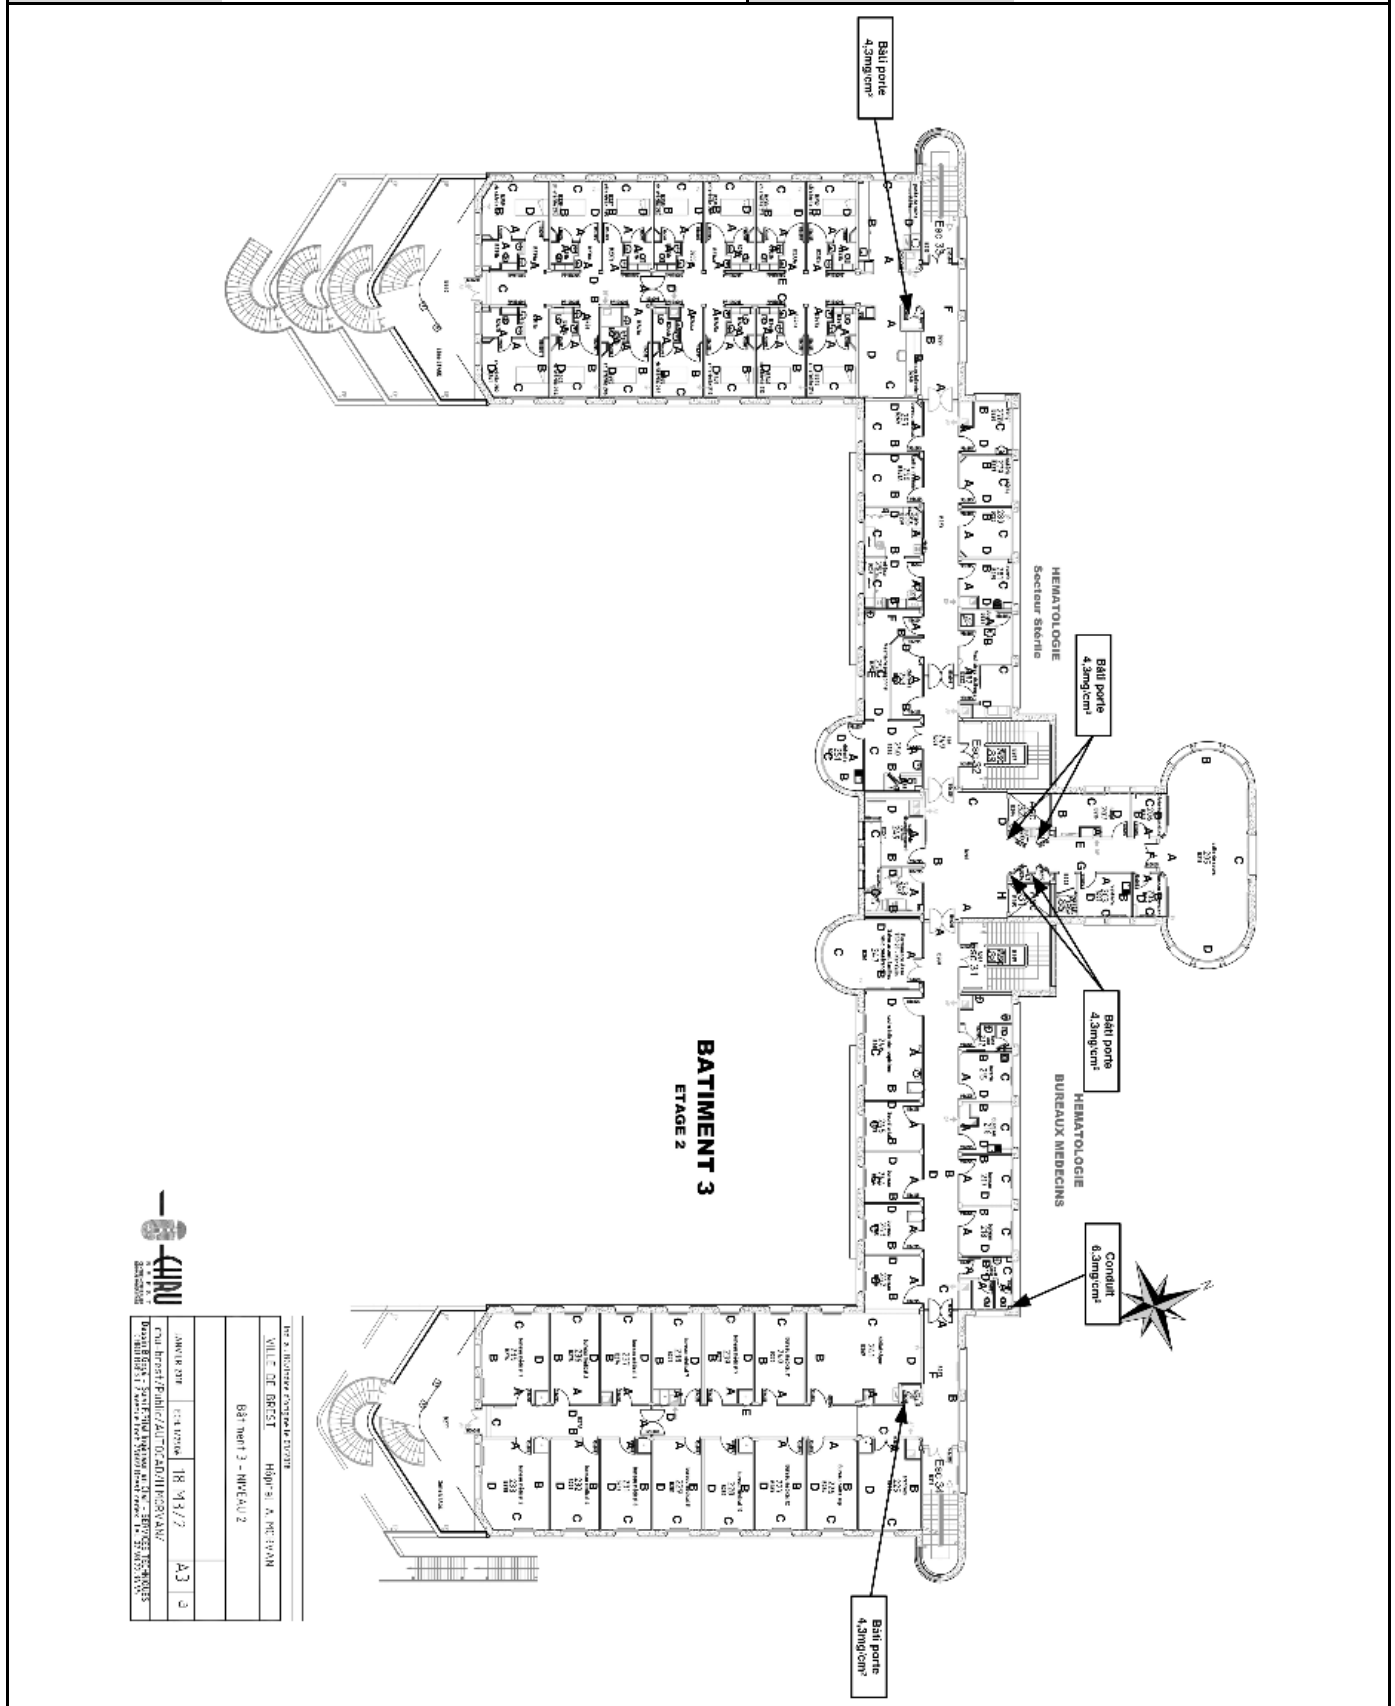
| PLANCHE DE REPERAGE USUEL | | | | Adresse de l'immeuble : | Bâtiment 3<br>2 avenue Maréchal Foch<br>29200 BREST |
|---|---|---|---|---|---|
| N° planche : | 2/4 | Version : | 0 | | |

| PLANCHE DE REPERAGE USUEL | | | | Adresse de l'immeuble : | Bâtiment 3<br>2 avenue Maréchal Foch<br>29200 BREST |
|---|---|---|---|---|---|
| Origine du plan : | | | | Bâtiment – Niveau : | R+2 |

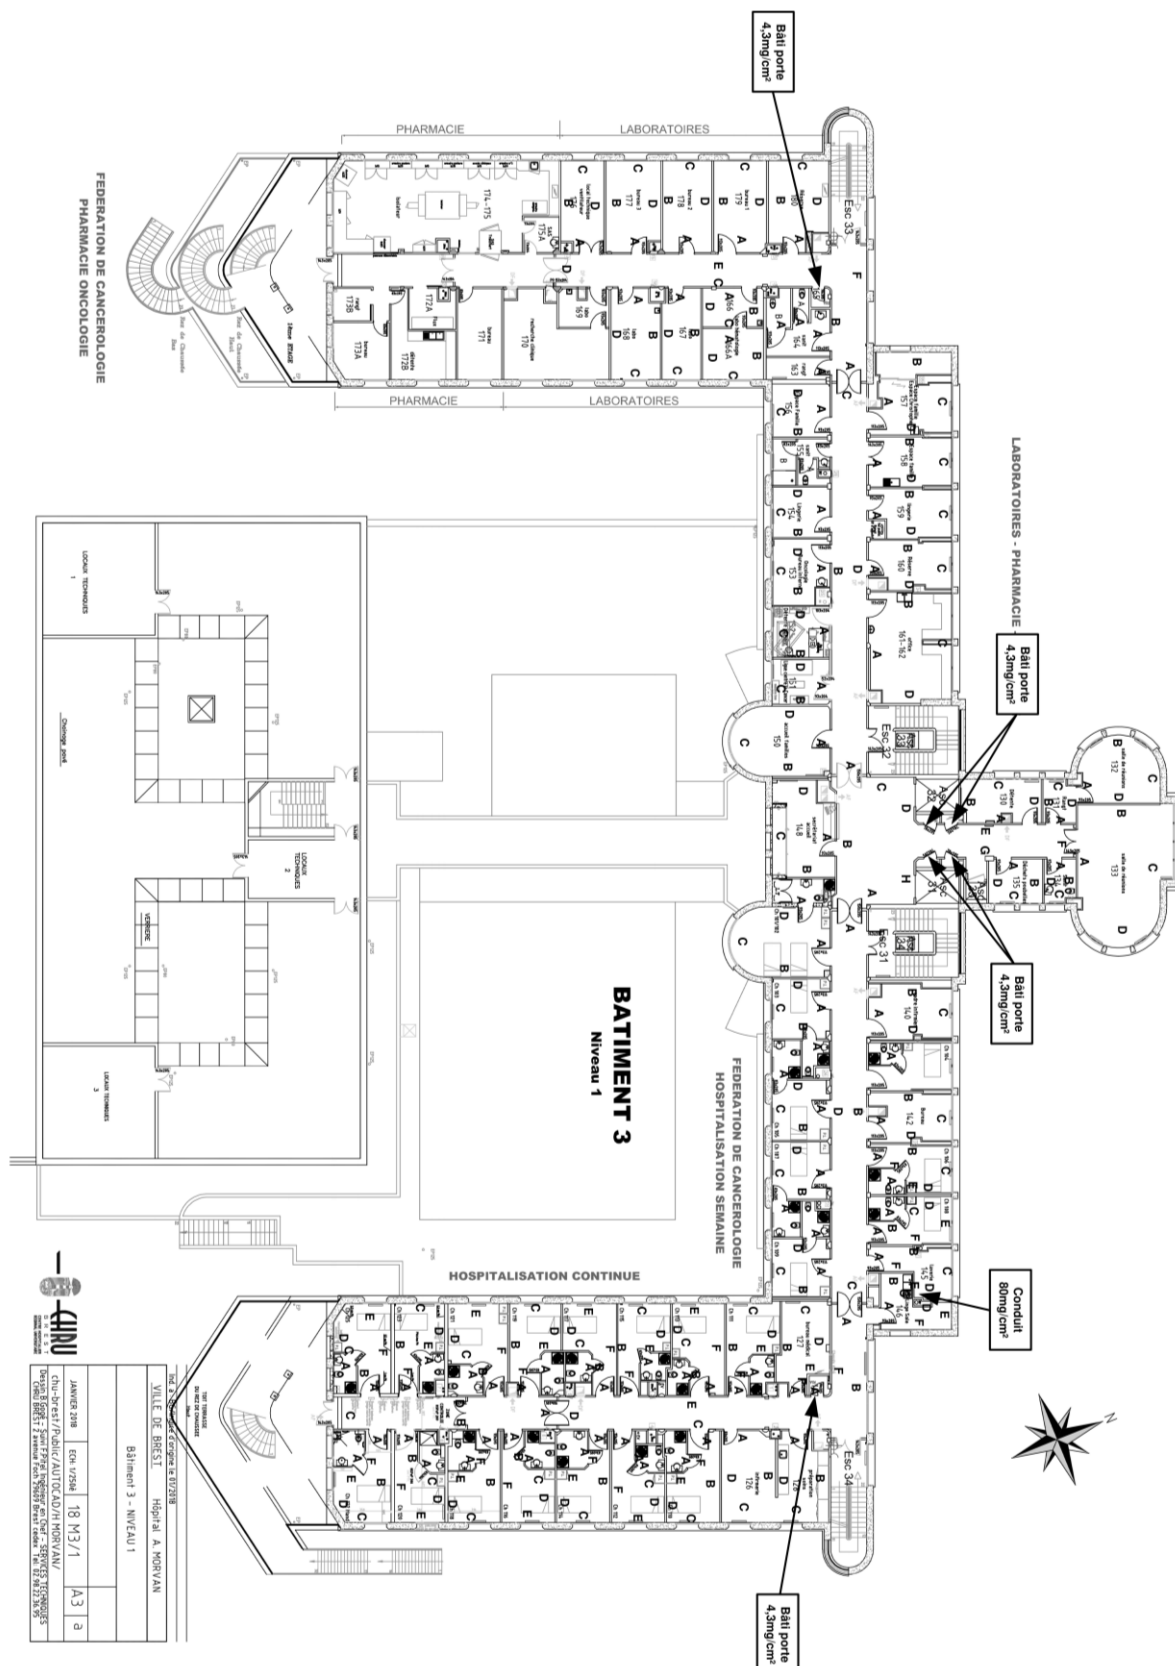
| PLANCHE DE REPERAGE USUEL | | | | Adresse de l'immeuble :<br>Bâtiment 3<br>2 avenue Maréchal Foch<br>29200 BREST |
|---|---|---|---|---|
| N° planche : | 3/4 | Version : 0 | Type : Croquis | |

| PLANCHE DE REPERAGE USUEL | | | | Adresse de l'immeuble :<br>Bâtiment 3<br>2 avenue Maréchal Foch<br>29200 BREST |
|---|---|---|---|---|
| Origine du plan : | Cabinet de diagnostics | | | Bâtiment – Niveau : R+1 |

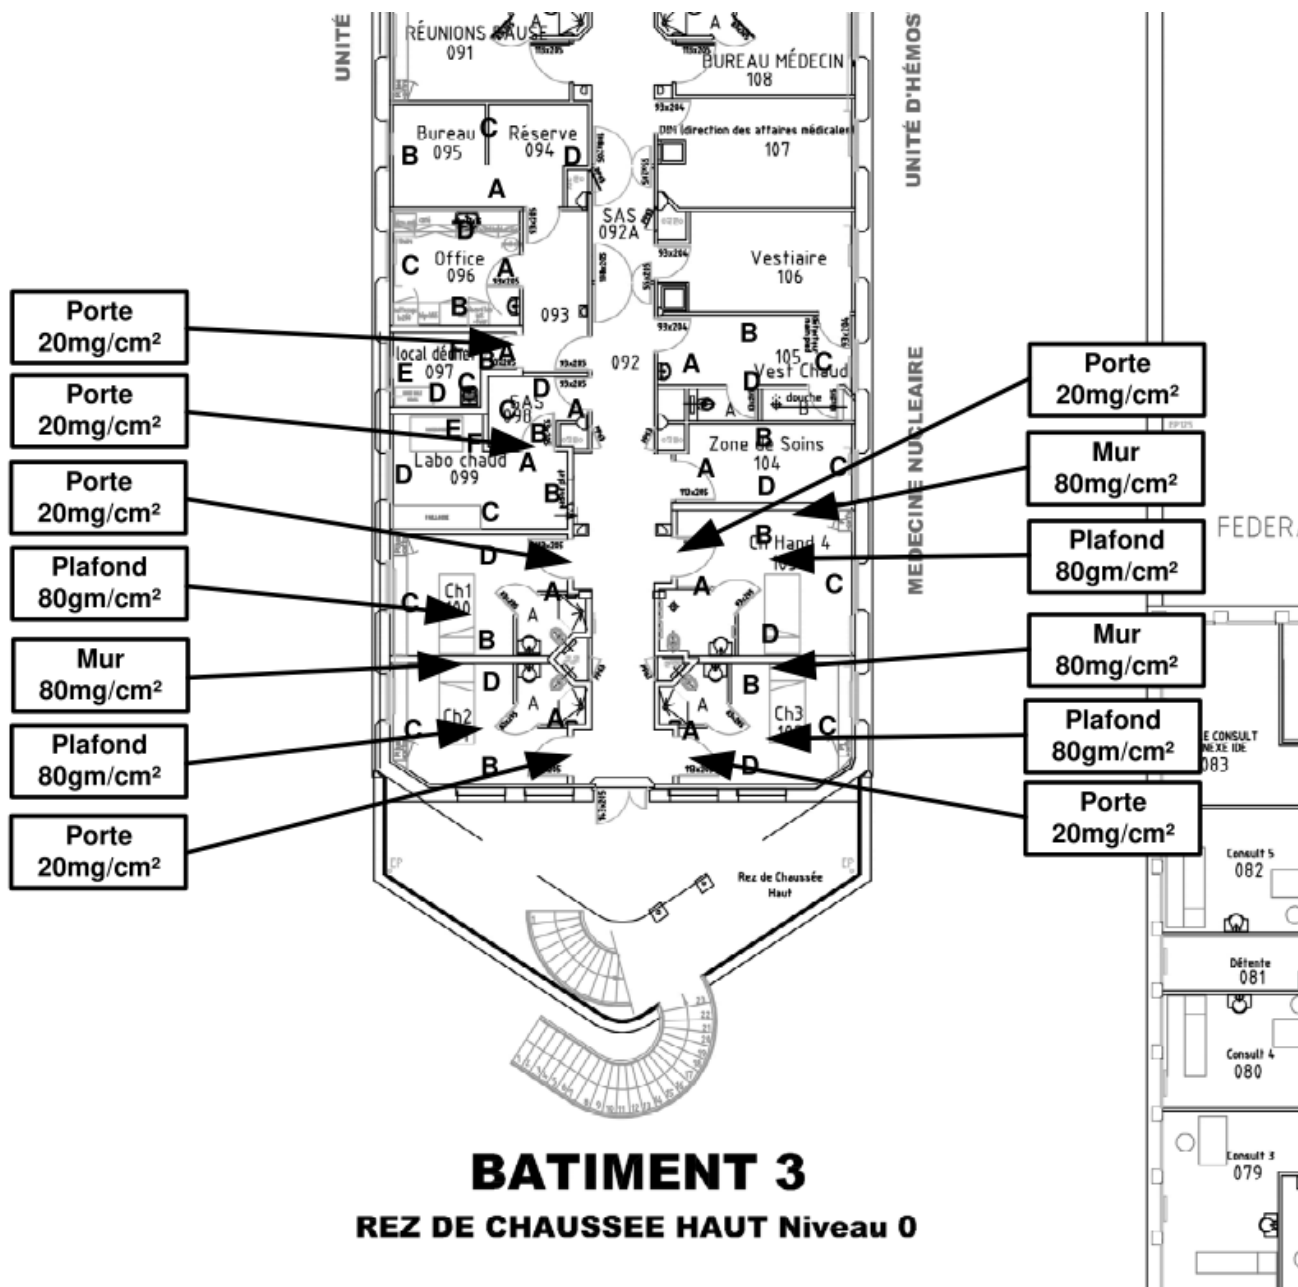
| PLANCHE DE REPERAGE USUEL | | | | Adresse de l'immeuble :<br><br>Bâtiment 3<br>2 avenue Maréchal Foch<br>29200 BREST |
|---|---|---|---|---|
| N° planche : | 4/4 | Version : 0 | Type : Croquis | |

| PLANCHE DE REPERAGE USUEL | | | | Adresse de l'immeuble :<br><br>Bâtiment 3<br>2 avenue Maréchal Foch<br>29200 BREST |
|---|---|---|---|---|
| Origine du plan : | Cabinet de diagnostics | | | Bâtiment – Niveau : R+0 |
