## Rapport de repérage des matériaux et produits de la liste A et B contenant de l'amiante à intégrer au Dossier Technique Amiante (DTA)

Adresse : 48 route de Chazeuil , Domaine des Palaquins,  
Montoldre 03150 VARENNES SUR ALLIER  
Batiment : MONTOLDRE  
Etage : NC  
Références client : 362305\_MONTOLDRE LES PALAQUINS

N° de lot : Non communiqué  
Désignation : MONTOLDRE LES PALAQUINS\_C1 - BATIMENT  
J  
Date de construction/permis de construire : En 1985  
Fonction du bâtiment : Autres

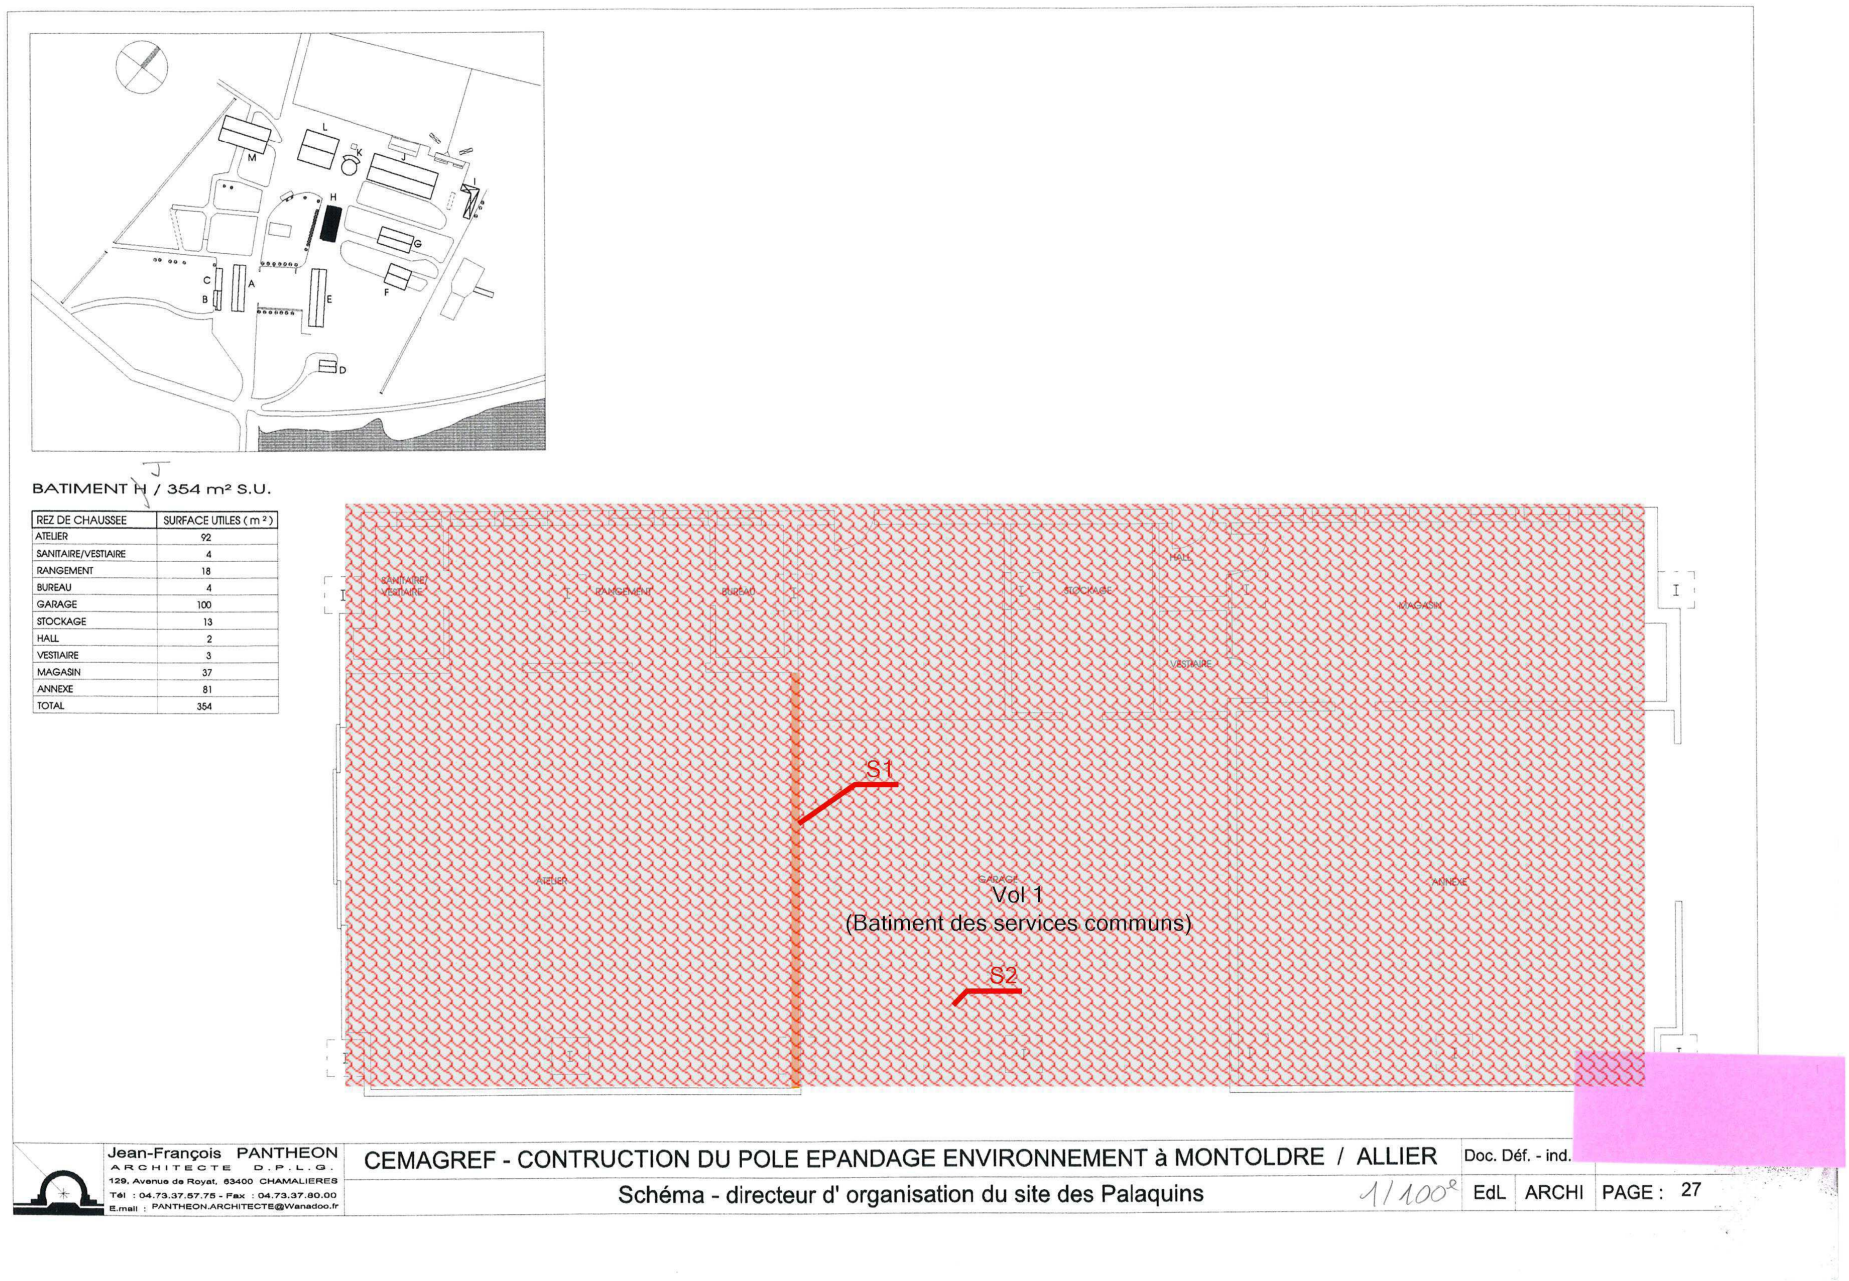
S1: Plaques fibres

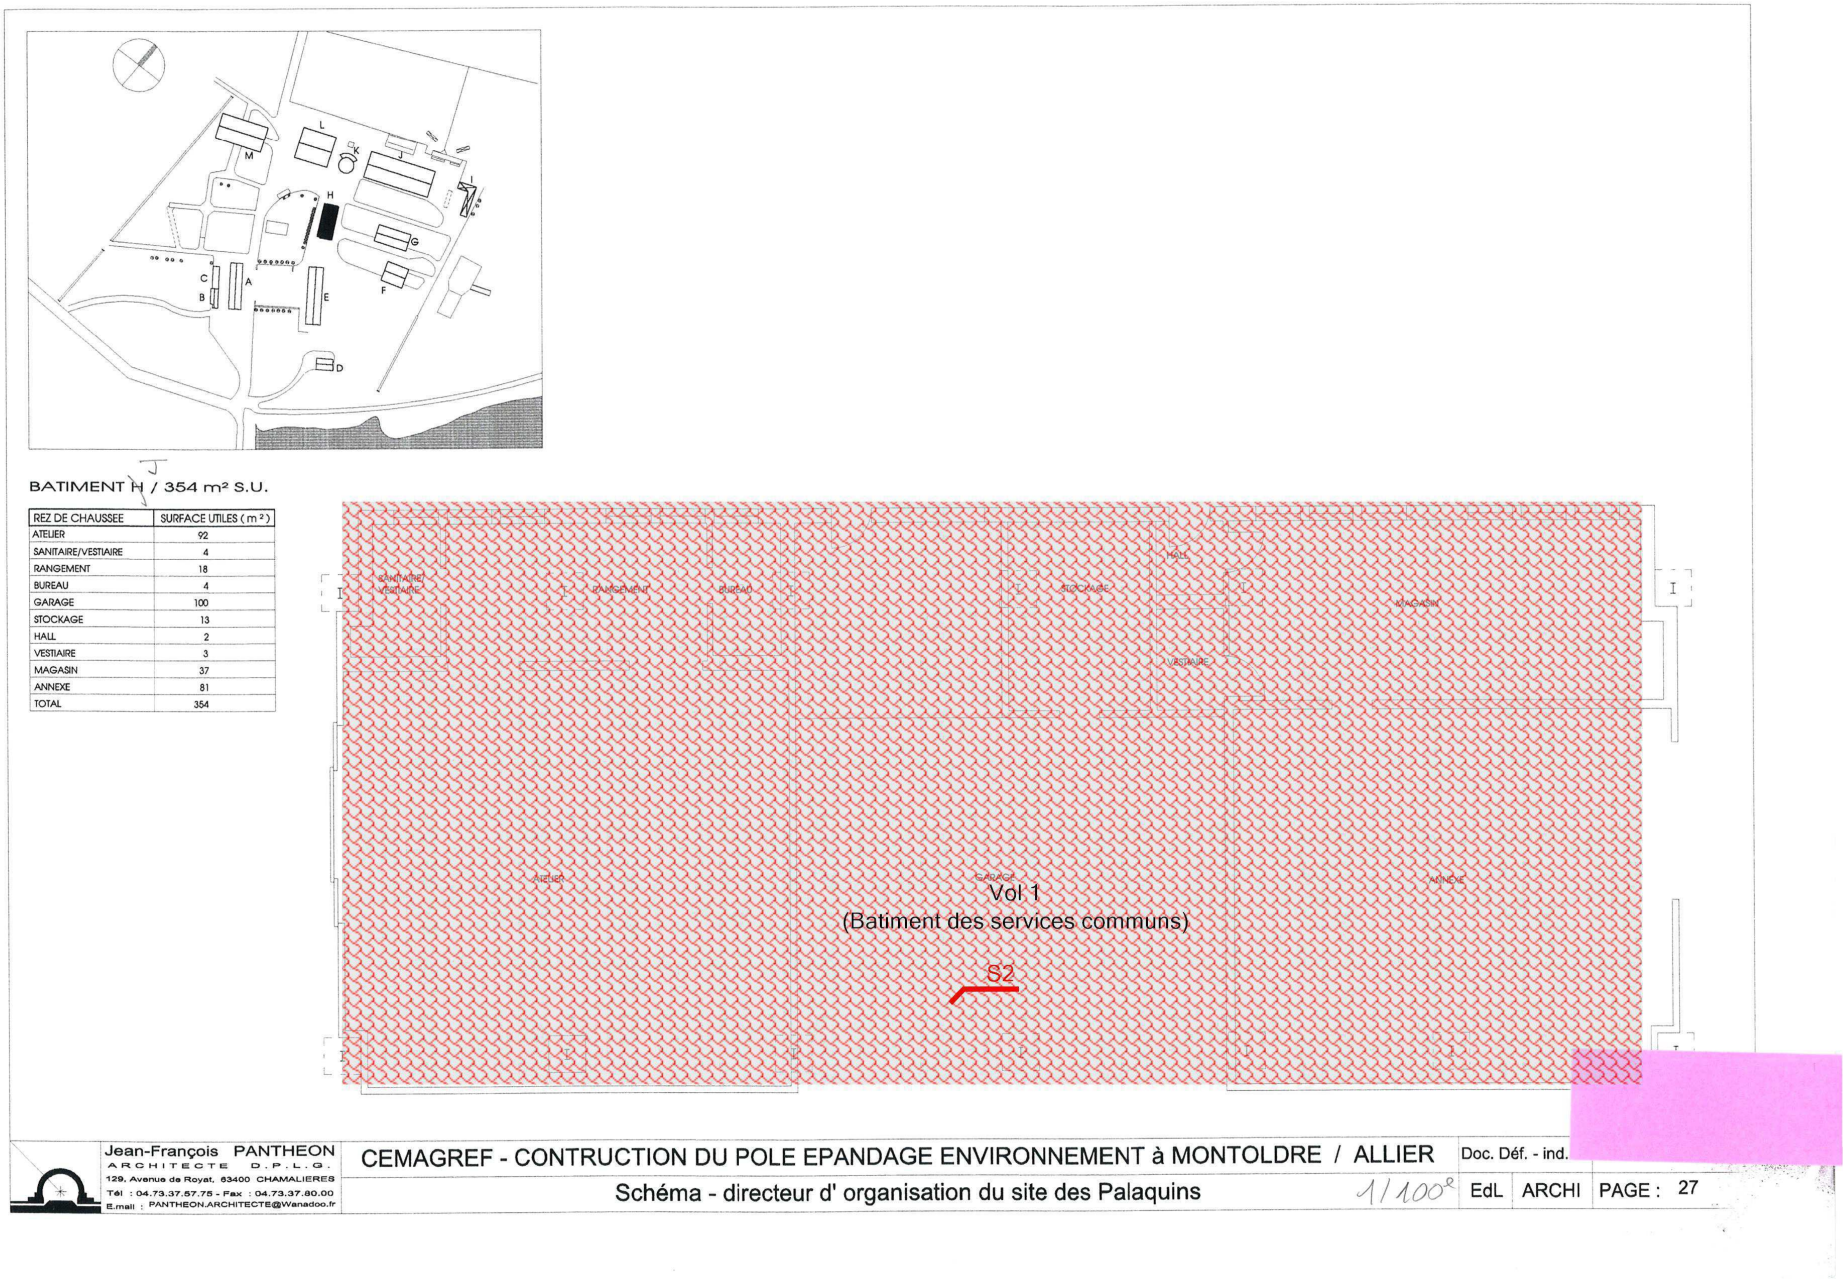
S2: Plaques en fibres-ciment

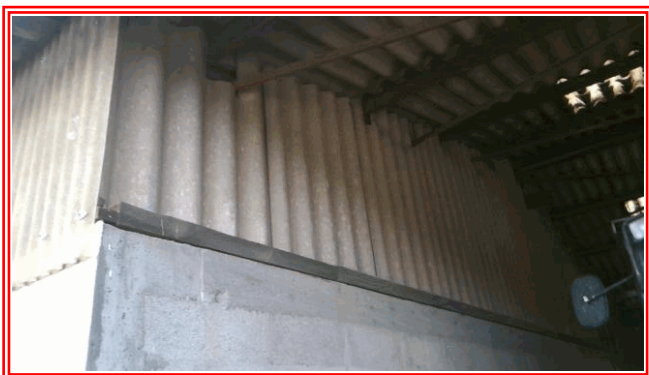
002JC004719 n°1 - 2 (S1)

| Localisation | Categorie | Composant | Partie de composant | Liste | Action | Description | Précision | Ref pré. | Descriptif | Résultat | Conclusion | EC |
|---|---|---|---|---|---|---|---|---|---|---|---|---|
| Vol 1 (Batiment des services communs) | Façades | Bardages | Plaques fibres | B | S1 | | | | | | Présence sur jugement personnel de l'opérateur de repérage | EP |

- a) Contrôler périodiquement que l'état de dégradation des matériaux et produits concernés ne s'aggrave pas et, le cas échéant, que leur protection demeure en bon état de conservation ;
- b) Rechercher, le cas échéant, les causes de dégradation et prendre les mesures appropriées pour les supprimer.

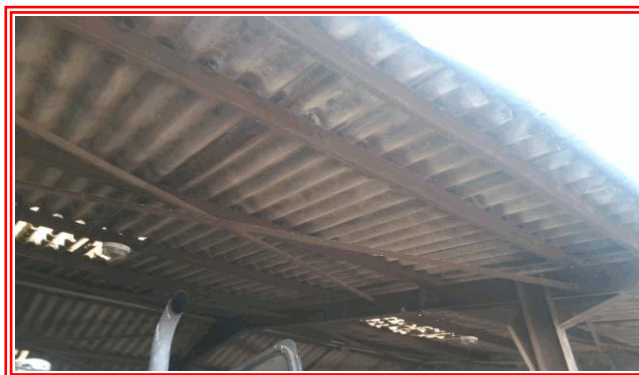
002JC004719 n°1 - 2 (S2)

| Localisation | Categorie | Composant | Partie de composant | Liste | Action | Description | Précision | Ref pré. | Descriptif | Résultat | Conclusion | EC |
|---|---|---|---|---|---|---|---|---|---|---|---|---|
| Vol 1 (Batiment des services communs) | Toiture et étanchéité | Plaques ondulées | Plaques en fibres-ciment | B | S2 | | | | | | Présence sur jugement personnel de l'opérateur de repérage | EP |

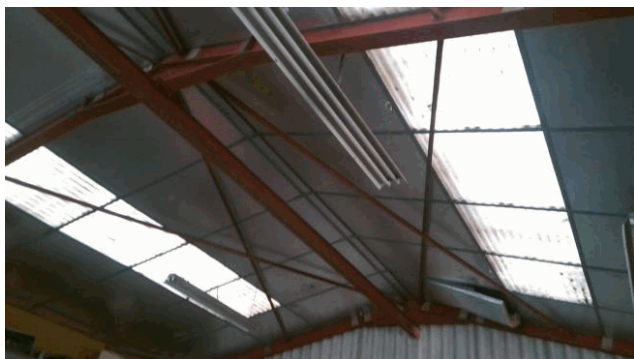
002JC004719 n°1 - 2 (S3)

| Localisation | Categorie | Composant | Partie de composant | Liste | Action | Description | Précision | Ref pré. | Descriptif | Résultat | Conclusion | EC |
|---|---|---|---|---|---|---|---|---|---|---|---|---|
| Vol 1 (Batiment des services communs) | Plafond et faux-plafonds | Faux plafonds | Panneaux et plaques | A | S3 | | | | | | Négatif sur document | |

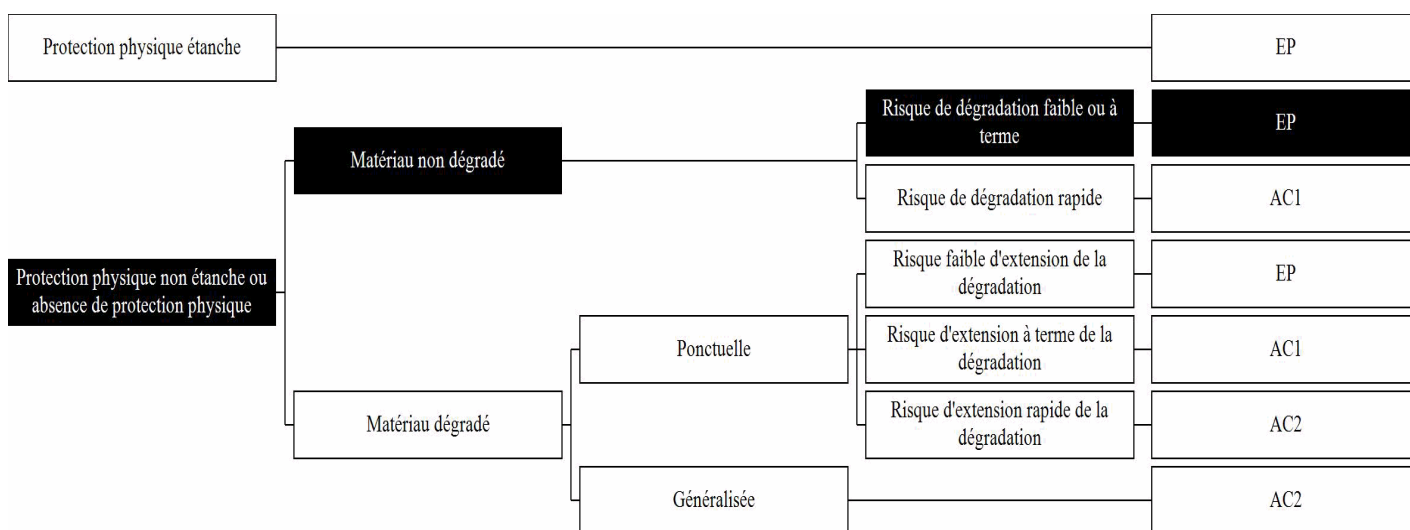
Réf commande : 002JC004719 Matériau : Plaques fibres  
Réf mesure : S1 Destination du local :  
Date évaluation : 20/10/2020 Local ou zone homogène :  
Batiment : Vol 1 (Batiment des services communs)

Résultat : Evaluation périodique  
Commentaire :

- Contrôler périodiquement que l'état de dégradation des matériaux et produits concernés ne s'aggrave pas et, le cas échéant, que leur protection demeure en bon état de conservation ;
- Rechercher, le cas échéant, les causes de dégradation et prendre les mesures appropriées pour les supprimer.
