Diagnostic

Relevé bathymétrique berges

Le Somail rive droite

Elat des lieux

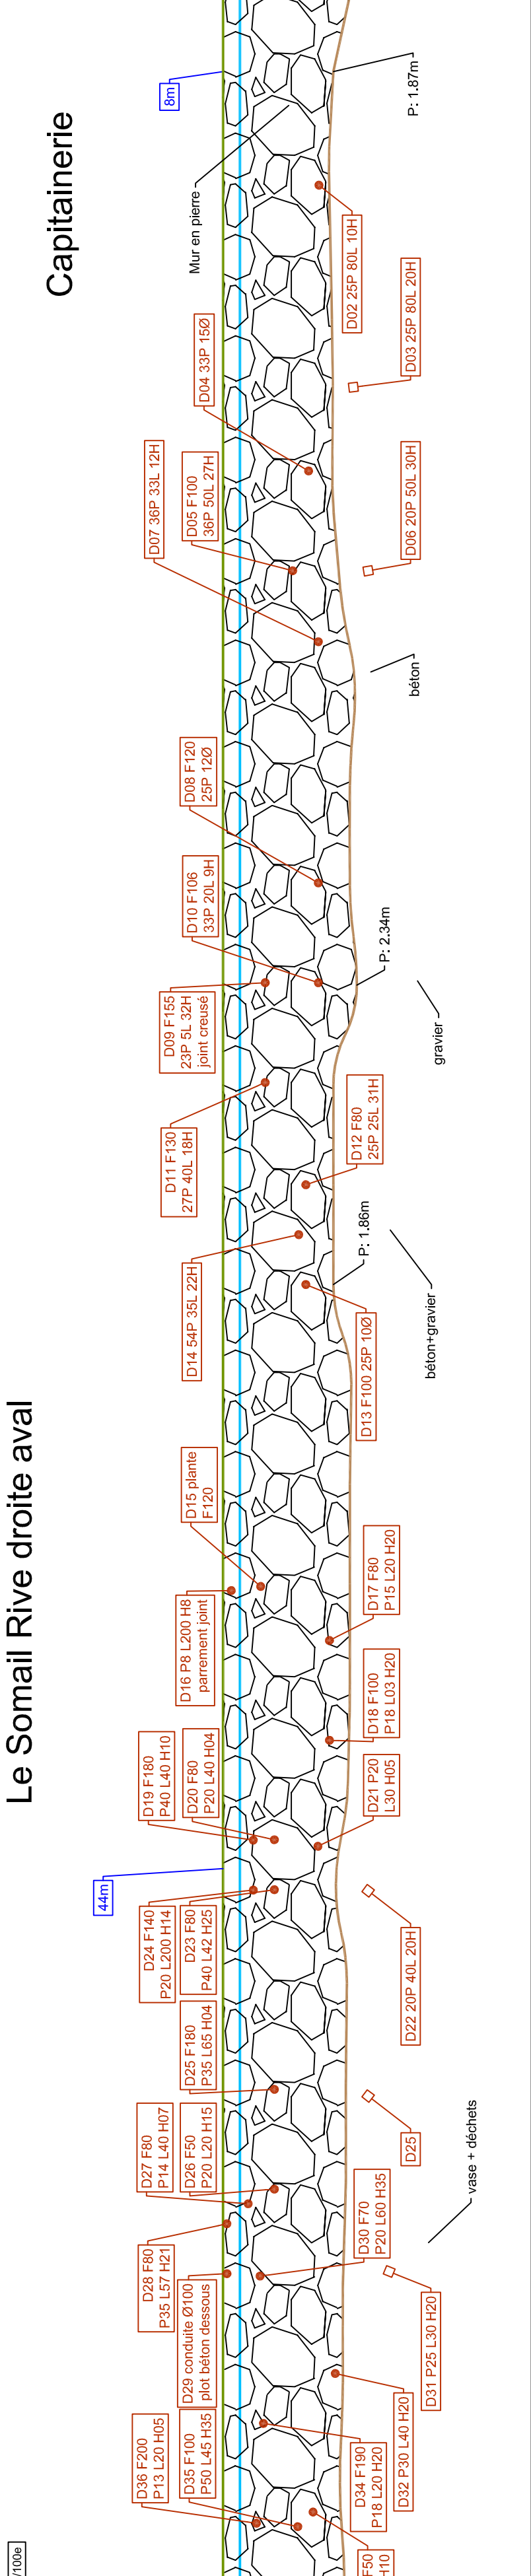
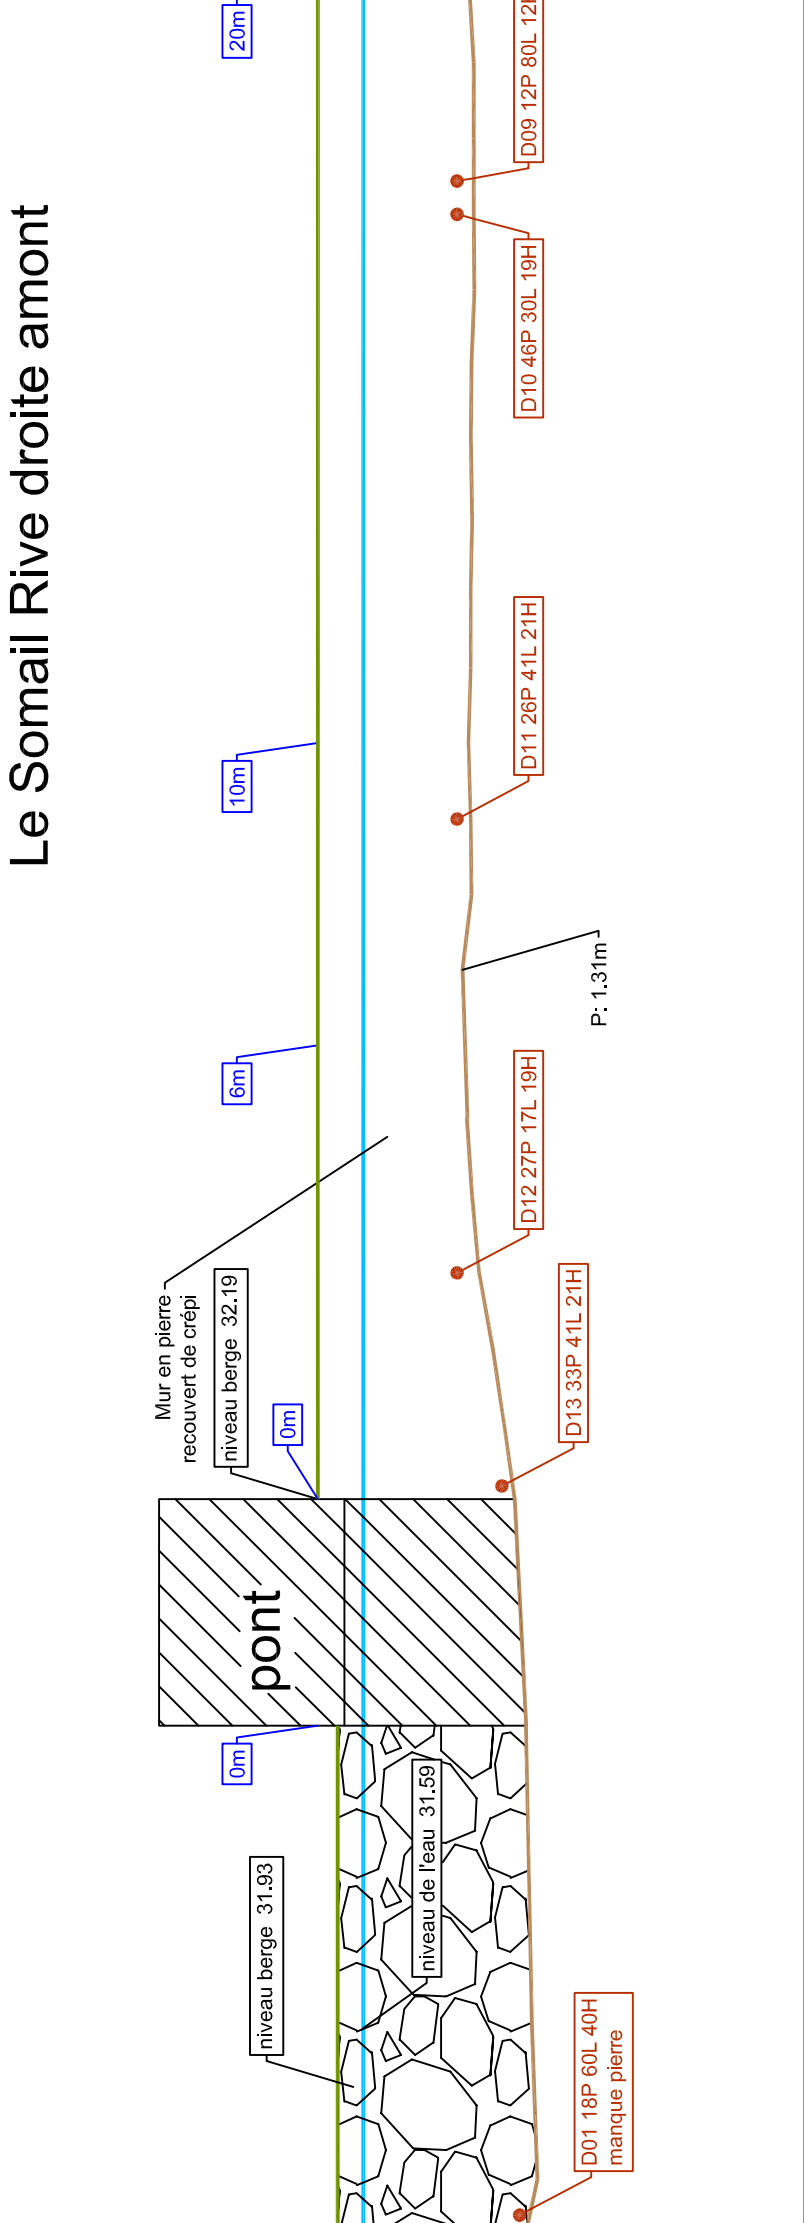
Le Somail Rive droite aval

Corrodé

Très corrodé

Trou

Déclaire trou

Déclaire pierre

D55 F100  
38P 50L 27H  
manque pierre

D03 25P 80L 20H

P: Profondeur à l'aplomb de la berge

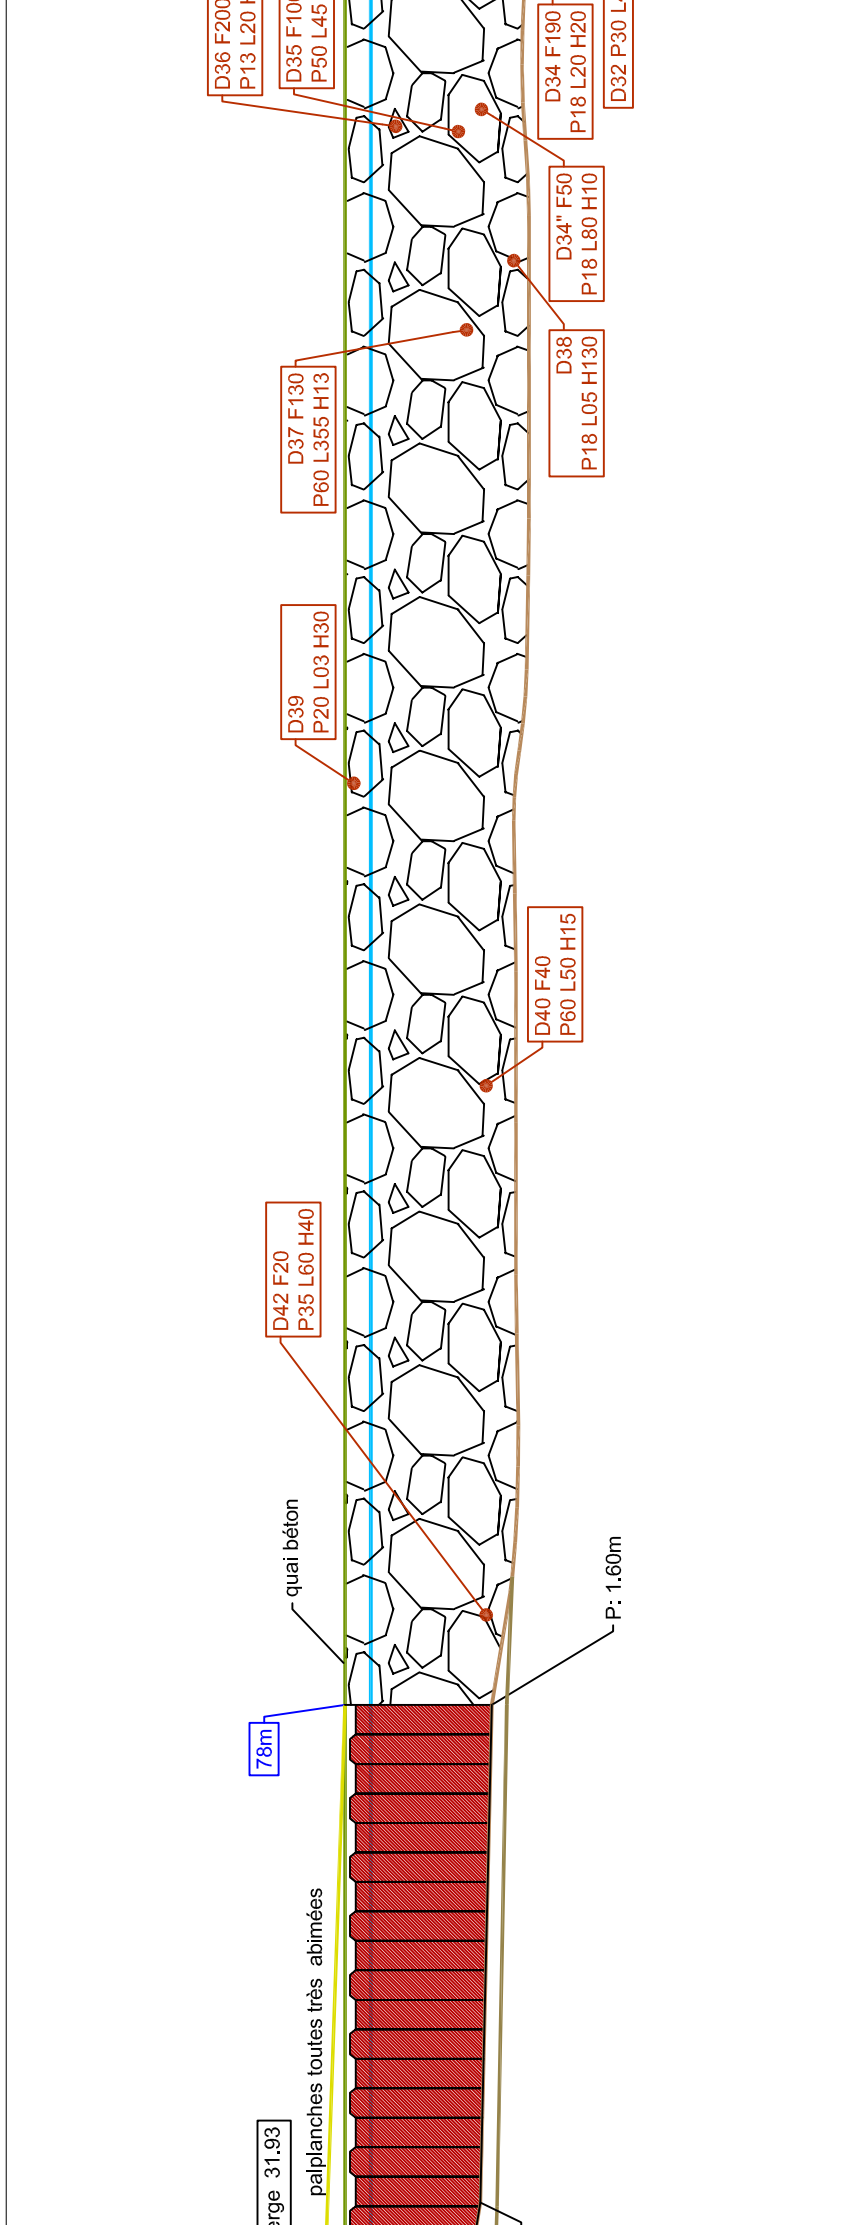
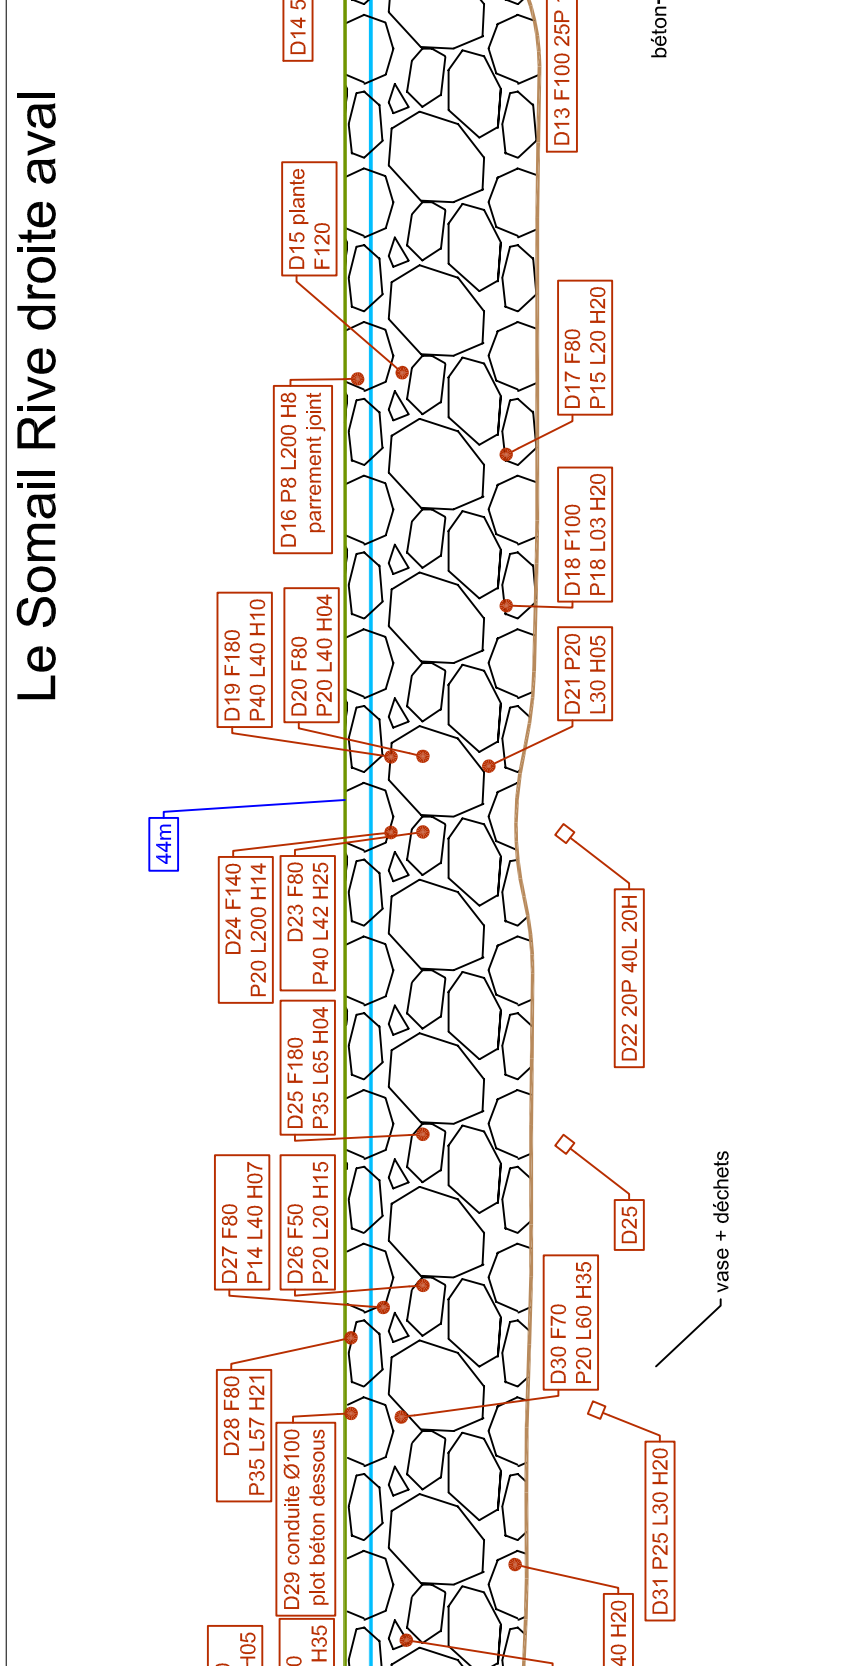
le Somail Rive droite aval

Déclaire trou

Déclaire pierre

D55 F100  
38P 50L 27H  
manque pierre

D03 25P 80L 20H

P: Profondeur à l'aplomb de la berge
