**travaux de rénovation du service UROLOGIE PELLEGRIN  
CHU DE BORDEAUX**

# PLAN GÉNÉRAL DE COORDINATION PGC

## CHU DE BORDEAUX TRIPODE RENOVATION DU 11EME ETAGE, AILES 1&2 ET NOYAU CENTRAL

Le projet concerne la renovation du 11 eme étage, Ailes 1, 2 et noyau central

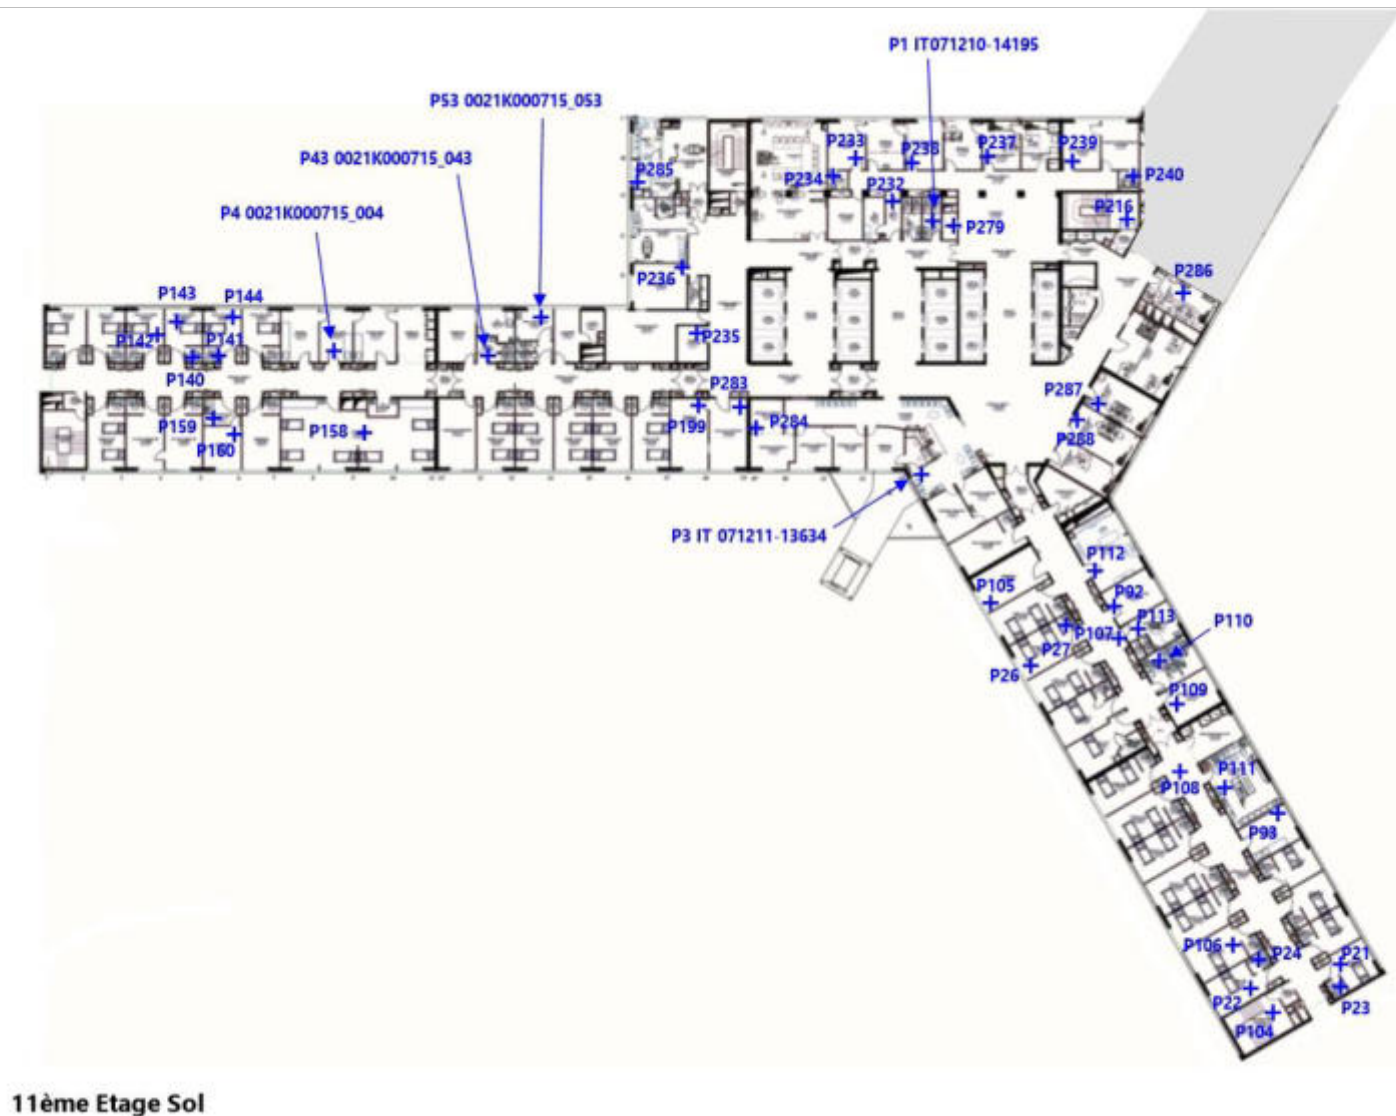
| | <b>Planche de repérage des matériaux et produits amiantés</b> |

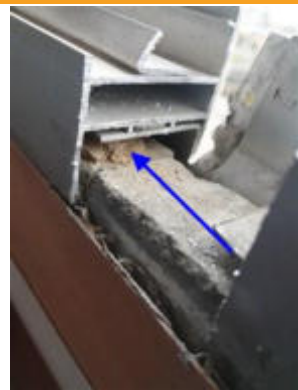
| Localisation | Continuité / Discontinuité | n° de sondage | Zone | Prélèvement effectué / Sondage et extension | Echantillon | Analyse | Photo |
|---|---|---|---|---|---|---|---|
| SDB 11DE216 | Discontinue | 1 | Fenêtres; Joint sous dormant | Oui<br>11ème étage Ailes 2 - SDB<br>11DE216 : Fenêtres; Joint sous dormant | <u>Identifiant:</u> ZPSO067<br><u>Réf. échantillon:</u> MA2510153927/P198<br><u>Réf. laboratoire:</u> 25EK060442-002<br><u>Description:</u> Joint d'étanchéité entre menuiserie et structure<br><u>Composant de la construction:</u> 2 - Parois verticales extérieures et Façades - Menuiseries extérieures<br><u>Partie à sonder:</u> Joint d'étanchéité entre menuiserie et structure<br><u>Justificatif:</u> Après analyse en laboratoire | <u>Analyse:</u><br>P198<br><u>Partie analysée par le laboratoire:</u><br>- Matériau dur (beige) ; matériau semi-dur (gris) : Absence d'amiante | |
