**PRE-RAPPORT DE REPERAGE DES MATERIAUX ET PRODUITS  
CONTENANT DE L'AMIANTE AVANT REALISATION DE TRAVAUX DANS  
UN IMMEUBLE BÂTI  
(SELON LA NORME NF X46-020)**

| Référence rapport | 67491-1 | Commande : 4512058219 du 18/12/2025 |
| Adresse du site | 8, rue HELENA VIEIRA DA SILVA<br>75014 PARIS | |
| Zone de travaux | Ascenseurs N°AF800400/401 (Duplex Central – Du RdC bas au R+7) et AF800404 (Grande Aile – Du R-1 au R+2) | |

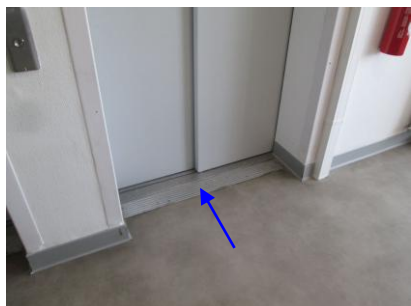
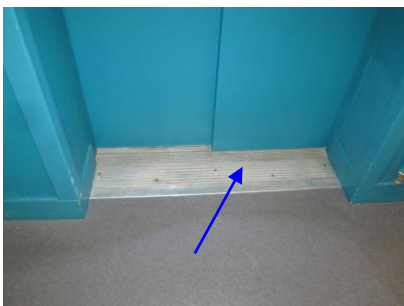
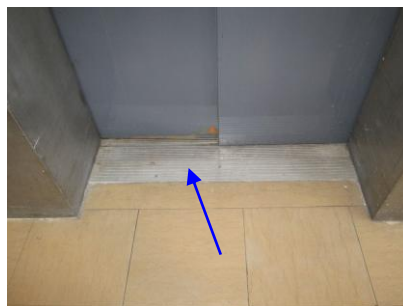
### Seuils à démonter (AFEM) entre les revêtements de sol et les seuils de guide des portes palières

- Des seuils aluminium (entre le revêtement de sol et le seuil de guide), boutons d'appel et indicateurs d'étage afin de lever les doutes sur les éléments ci-dessus mentionnés.

Nota : Si impossibilité de démonter les seuils, nous pourrions réaliser des sondages destructifs à proximité mais pas au droit des portes palières au vu du trafic journalier des ascenseurs. Si l'entreprise en charge des travaux (remplacement des portes palières) estime que les revêtements de sol ne sont pas impactés, il ne sera pas nécessaire de faire des investigations (Dans l'attente d'une confirmation de la part du Donneur d'Ordre).

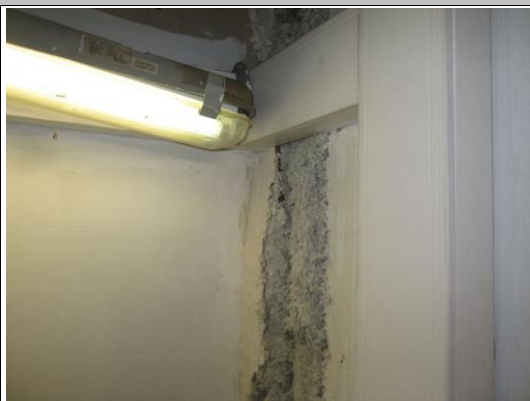
### Matériau / Produit N°1 : Flocage

| Conclusion | Matériau ne contenant pas d'amiante | |
| Description | Flocage cotonneux blanc recouvert de plâtre blanc sur poteau de structure | |

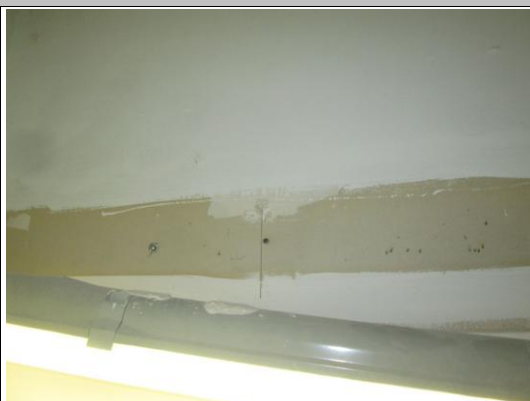
### Matériau / Produit N°2 : Enduit

| Conclusion | Matériau ne contenant pas d'amiante | |
| Description | Enduit lissé beige en jonction des plaques de plâtre de doublage | |

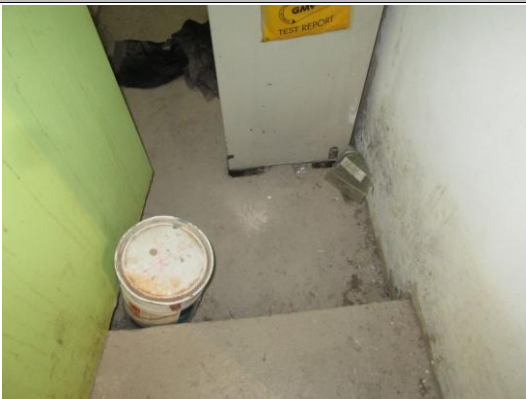
### Matériau / Produit N°4 : Chape

| Conclusion | Matériau ne contenant pas d'amiante | |
| Description | Chape en ciment gris | |

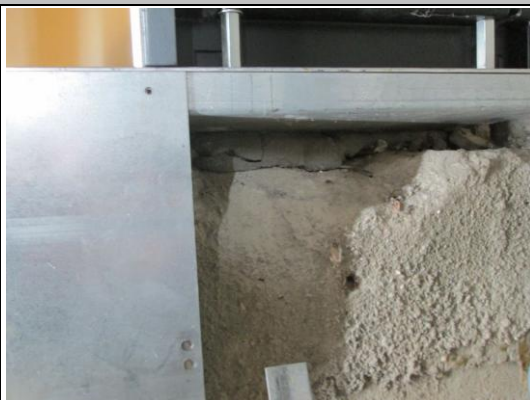
## Matériau / Produit N°5 : Mortier ciment

| Conclusion | Matériau ne contenant pas d'amiante | |
| Description | Mortier en ciment gris de calage sous seuil de porte palière | |

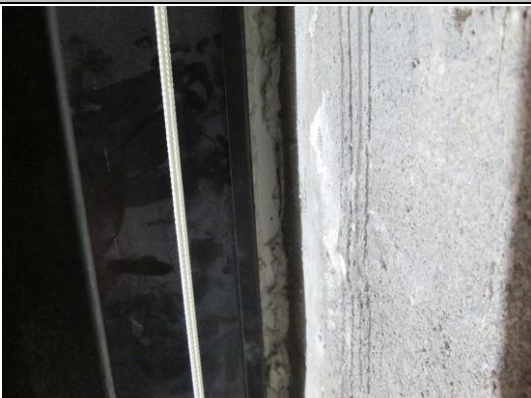
## Matériau / Produit N°6 : Rebouchage

| Conclusion | Matériau ne contenant pas d'amiante | |
| Description | Rebouchage en plâtre blanc sur structure de porte palière | |

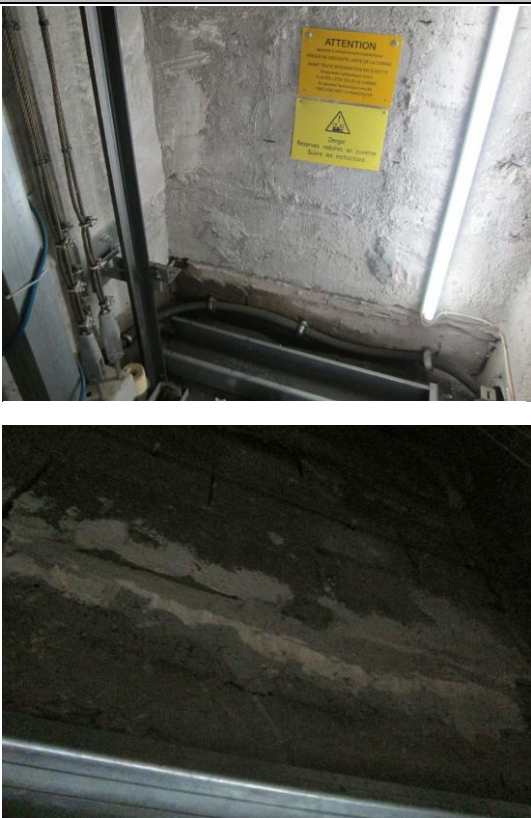
## Matériau / Produit N°7 : Mortier plâtre

| Conclusion | Matériau ne contenant pas d'amiante | |
| Description | Mortier résiduel en plâtre blanc sur mur maçonné | |

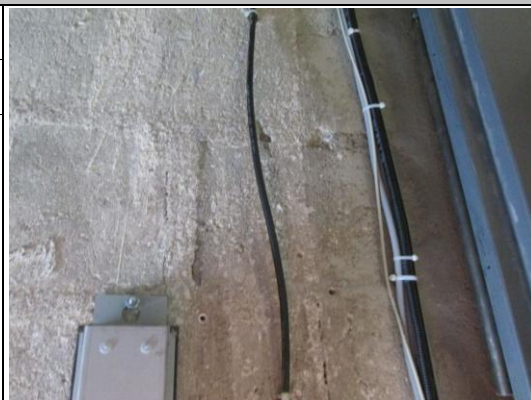
## Matériau / Produit N°8 : Enduit

| Conclusion | Matériau ne contenant pas d'amiante | |
| Description | Enduit ciment de jointoiement du mur en parpaing | |

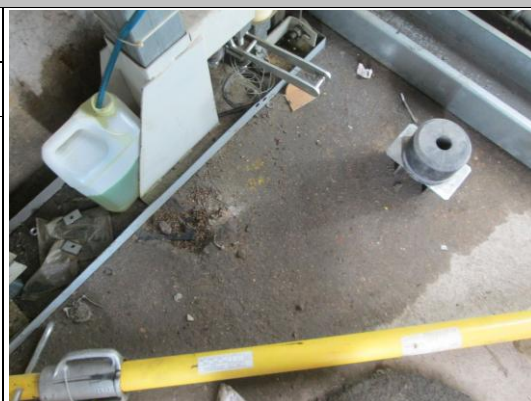
## Matériau / Produit N°9 : Chape

| Conclusion | Matériau ne contenant pas d'amiante | |
| Description | Chape en ciment gris sur fond de fosse | |

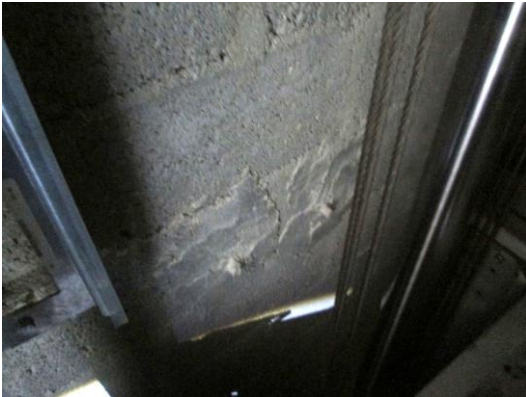
## Matériau / Produit N°10 : Mortier ciment

| Conclusion | Matériau ne contenant pas d'amiante | |
| Description | Mortier ciment de scellement au droit des anciens supports de guides | |

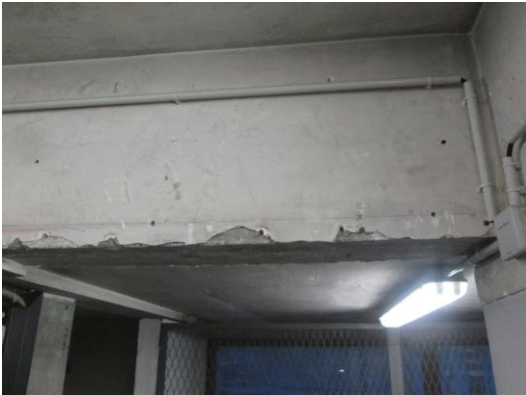
## Matériau / Produit N°11 : Enduit

| Conclusion | Matériau ne contenant pas d'amiante | |
| Description | Enduit plâtre blanc lissé sur poutre béton | |

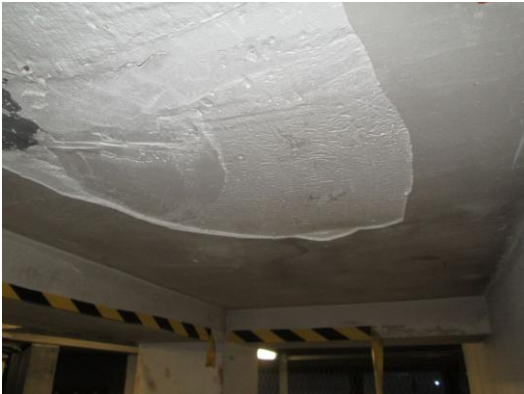
## Matériau / Produit N°12 : Enduit

| Conclusion | Matériau ne contenant pas d'amiante | |
| Description | Enduit plâtre blanc lissé sur panneau isolant en Fibralth au plafond | |

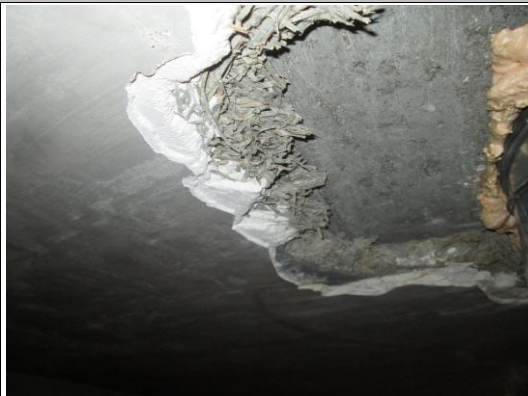
## Matériau / Produit N°13 : Panneau

| Conclusion | Matériau ne contenant pas d'amiante | |
| Description | Panneau isolant Fibralth + enduit ciment lissé recouvert d'un plâtre blanc lissé au plafond | |

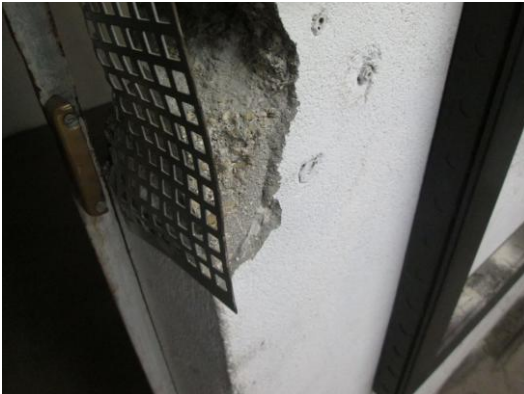
## Matériau / Produit N°14 : Enduit-ciment

| Conclusion | Matériau ne contenant pas d'amiante | |
| Description | Enduit-ciment lissé peint blanc sur mur en parpaing | |

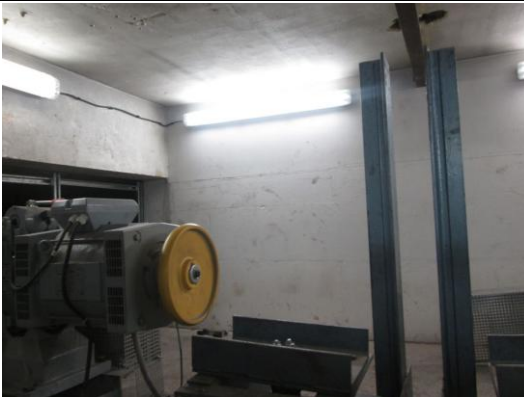
## Matériau / Produit N°15 : Colle

| Conclusion | Matériau ne contenant pas d'amiante | |
| Description | Colle blanche sur cloison en carreaux de plâtre | |

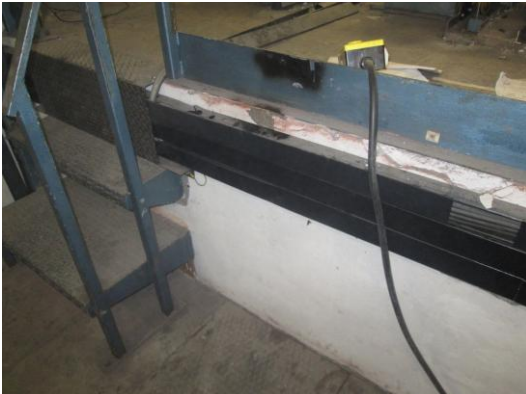
## Matériau / Produit N°16 : Enduit-ciment

| Conclusion | Matériau ne contenant pas d'amiante | |
| Description | Enduit-ciment lissé peint blanc sur muret maçonné | |

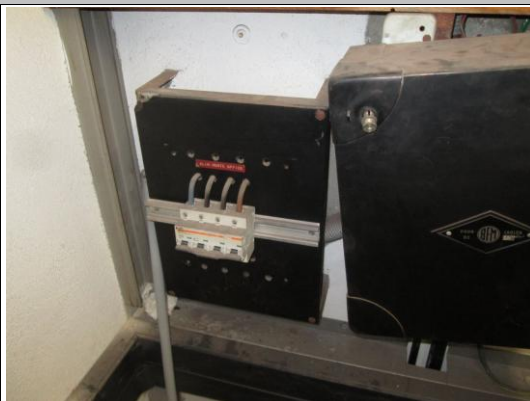
## Matériau / Produit N°17 : Plaque CF

| N° | Type matériau / produit | Conclusion fondée sur |
|---|---|---|
| 17 | Plaque coupe-feu en bakélite noire au droit du disjoncteur | Analyse laboratoire |
| BAT APHP / ESC ASCENSEUR N°AF 800401 / R+7 (TERRASSE) :<br>LOCAL MACHINERIE DUPLEX | | |

| Conclusion | Matériau contenant de l'amiante | |
| Description | Plaque coupe-feu en bakélite noire au droit du disjoncteur | |

Avertir de la présence d'amiante toute personne pouvant intervenir sur ou à proximité des matériaux et produits concernés ou de ceux les recouvrant ou les protégeant

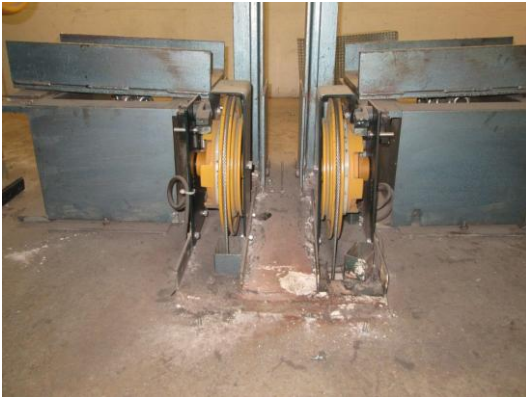
## Matériau / Produit N°18 : Enduit

| Conclusion | Matériau ne contenant pas d'amiante | |
| Description | Enduit plâtre lissé blanc au droit du support poulies | |

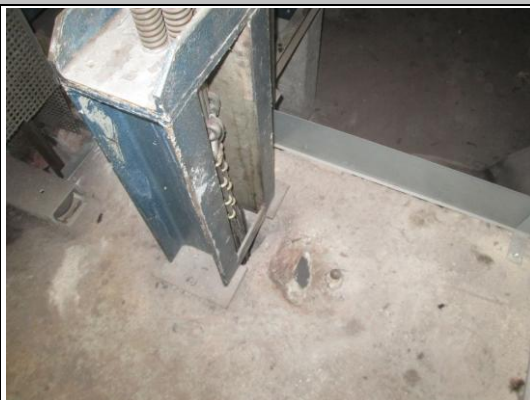
## Matériau / Produit N°20 : Rebouchage

| Conclusion | Matériau ne contenant pas d'amiante | |
| Description | Rebouchage en ciment gris au droit de la platine de support câbles acier | |

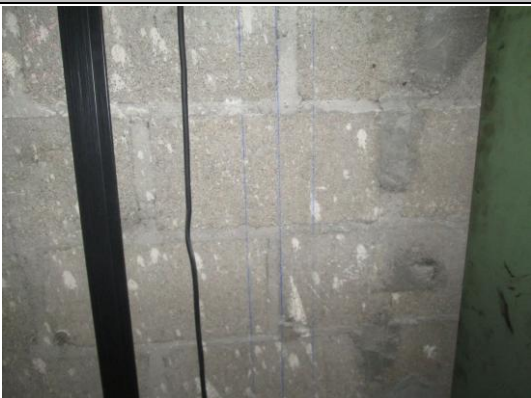
## Matériau / Produit N°21 : Mortier ciment

| Conclusion | Matériau ne contenant pas d'amiante | |
| Description | Mortier en ciment gris de jointoiement du mur en parpaing | |

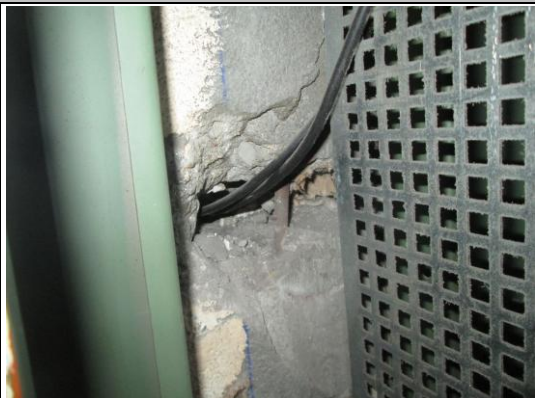
## Matériau / Produit N°22 : Enduit-ciment

| Conclusion | Matériau ne contenant pas d'amiante | |
| Description | Enduit-ciment lissé sur mur maçonné entre les deux portes palières | |

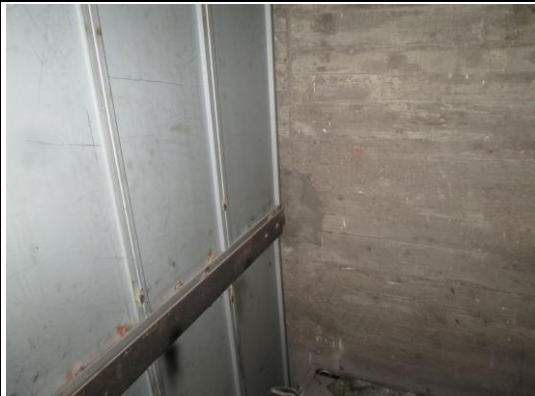
## Matériau / Produit N°23 : Mortier ciment

| Conclusion | Matériau ne contenant pas d'amiante | |
| Description | Mortier en ciment gris de scellement au droit de la traverse métallique de séparation | |

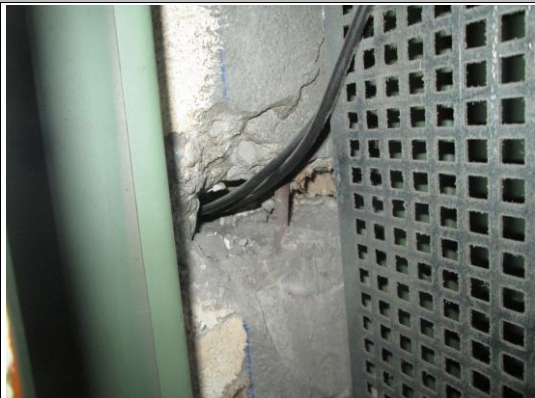
## Matériau / Produit N°24 : Mortier plâtre

| Conclusion | Matériau ne contenant pas d'amiante | |
| Description | Mortier plâtre au droit de la réservation pour passage de câbles via la face externe | |

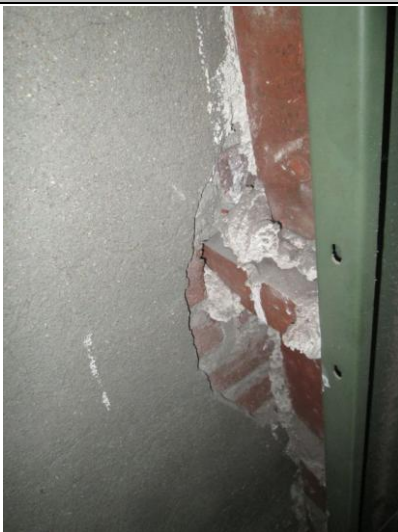
| Matériau / Produit N°25 : Mortier plâtre | | |

| Matériau / Produit N°25 : Mortier plâtre | | |
|---|---|---|
| Conclusion | Matériau ne contenant pas d'amiante | |
| Description | Mortier plâtre de calfeutrement au droit de la porte palière | |

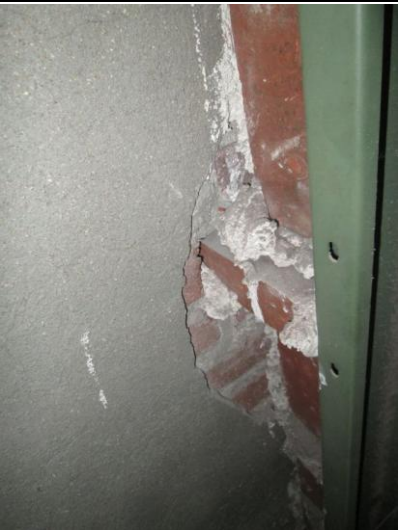
## Matériau / Produit N°26 : Mortier ciment

| Conclusion | Matériau ne contenant pas d'amiante | |
| Description | Mortier en ciment gris de jointoiement mur brique sous enduit ciment lissé au droit du meneau maçonné | |

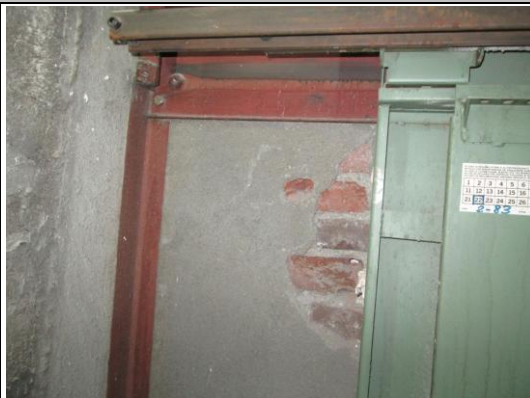
| Matériau / Produit N°27 : Enduit-ciment | | | | |
|---|---|---|---|---|
| Conclusion | Matériau ne contenant pas d'amiante | | | |
| Description | Enduit-ciment lissé sur mureau maçonné | | | |

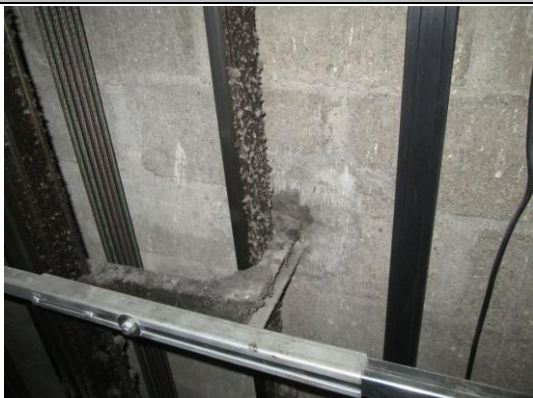
## Matériau / Produit N°28 : Mortier ciment

| Conclusion | Matériau ne contenant pas d'amiante | |
| Description | Mortier ciment de scellement au droit de la patte de fixation du rail de guide | |

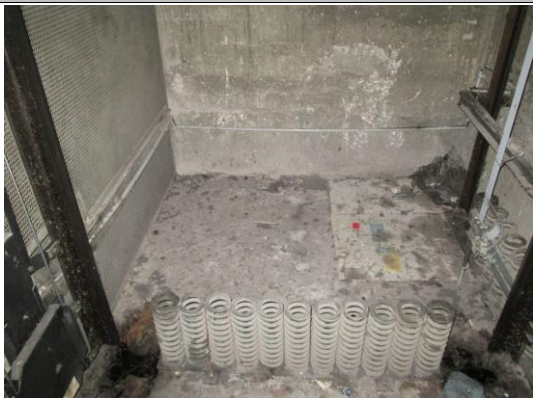
## Matériau / Produit N°29 : Dalle béton

| Conclusion | Matériau ne contenant pas d'amiante | |
| Description | Dalle béton en ciment gris, en fond de fosse | |

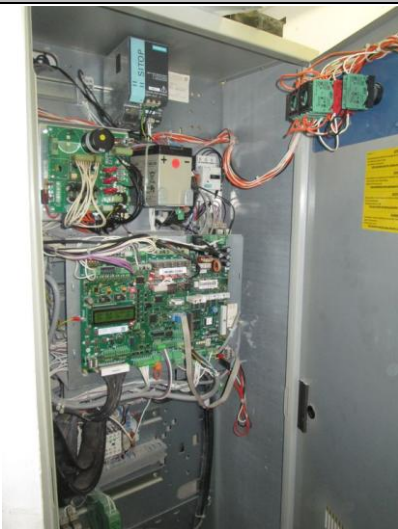
### Matériau / Produit N°32 : Armoire de commande

| Conclusion | Matériau ne contenant pas d'amiante | |
| Description | Armoire de commande ascenseur OTHIS "2011" | |
| Critère de décision | Marquage du matériau et/ou document consulté : date de fabrication du matériau postérieure à la date d'interdiction de l'amiante dans le matériau concerné. | |

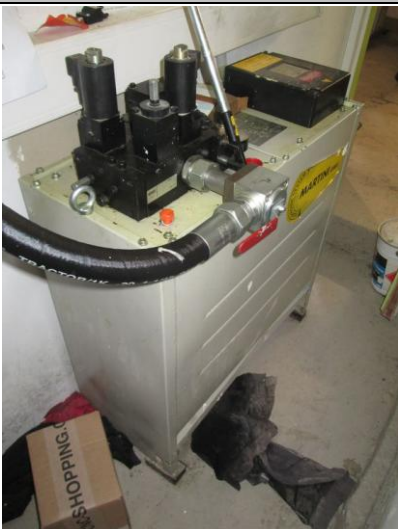
### Matériau / Produit N°33 : Moteur hydraulique

| Conclusion | Matériau ne contenant pas d'amiante | |
| Description | Moteur hydraulique GMV "2011" | |
| Critère de décision | Marquage du matériau et/ou document consulté : date de fabrication du matériau postérieure à la date d'interdiction de l'amiante dans le matériau concerné. | |

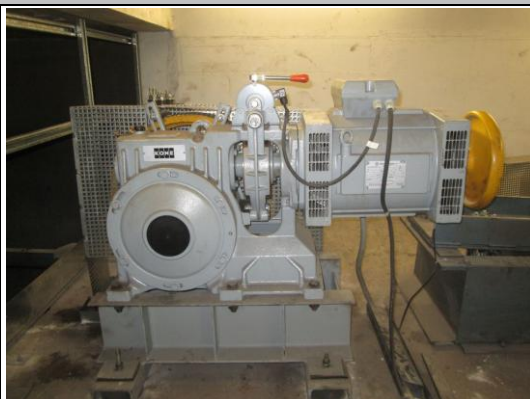
### Matériau / Produit N°35 : Moteur à traction

| Conclusion | Matériau ne contenant pas d'amiante | |
| Description | Moteur à traction Montanari Giulio KONE "2017" | |

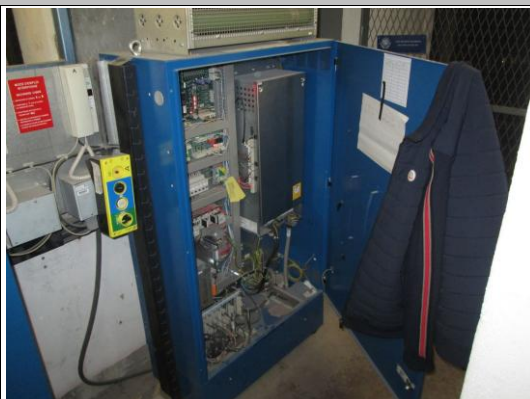
### Matériau / Produit N°36 : Armoire de commande

| Conclusion | Matériau ne contenant pas d'amiante | |
| Description | Armoire de commande ascenseur OTHIS "2013" | |

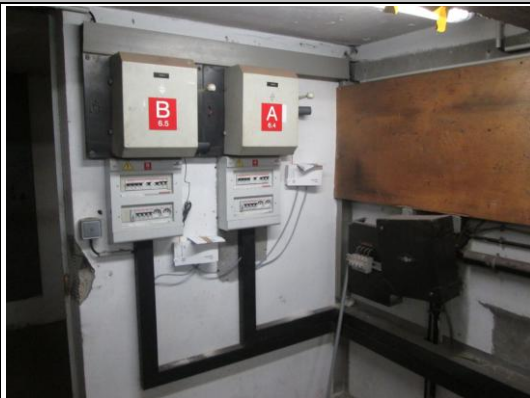
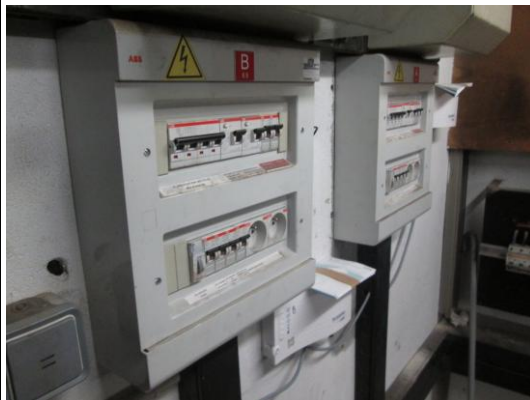
| Matériau / Produit N°37 : Tableau électrique | |
|---|---|
| Description | Tableau électrique ascenseur "2013" |
| Critère de décision | Marquage du matériau et/ou document consulté : date de fabrication du matériau postérieure à la date d'interdiction de l'amiante dans le matériau concerné. |
| BAT APHP / ESC ASCENSEUR N°AF 800401 / R+7 (TERRASSE) :<br>LOCAL MACHINERIE DUPLEX | |

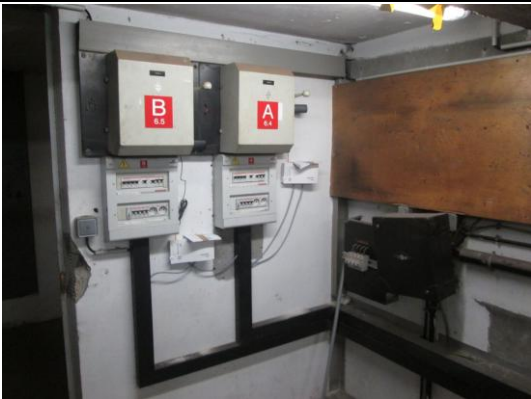
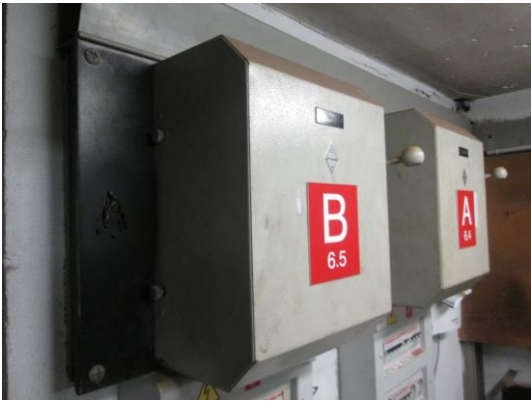
| Matériau / Produit N°38 : Disjoncteurs | | |

| Matériau / Produit N°38 : Disjoncteurs | | |
|---|---|---|
| Conclusion | Matériau pour lequel des sondages et/ou des analyses doivent être effectuées | |
| Description | Disjoncteurs électriques A 6.4 et B 6.5 sous tension au jour du contrôle | |
| Critère de décision | Matériau nécessitant des moyens d'accès spécifiques. | |

Les anciens câbles électriques d'alimentation au droit des disjoncteurs situés dans le local machinerie du Duplex au R+7 sont également susceptibles de contenir de l'amiante. En cas de travaux, il conviendra de consigner les équipements électriques pour vérification.

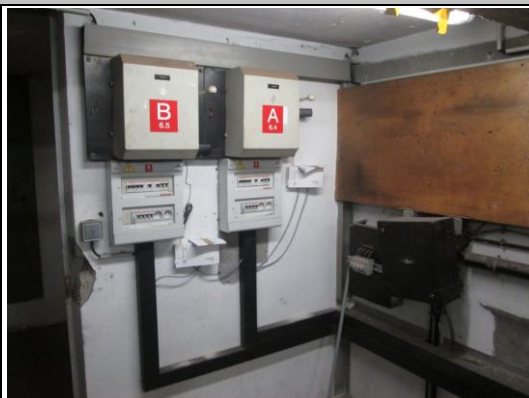
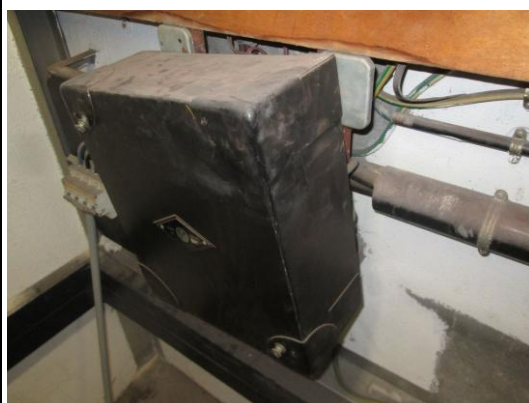
### Localisation / ZPSO

| Description | Boîte relais électrique sous tension au jour du contrôle |
| Critère de décision | Matériau nécessitant des moyens d'accès spécifiques. |

**BAT APHP / ESC ASCENSEUR N°AF 800401 / R+7 (TERRASSE) :**  
LOCAL MACHINERIE DUPLEX

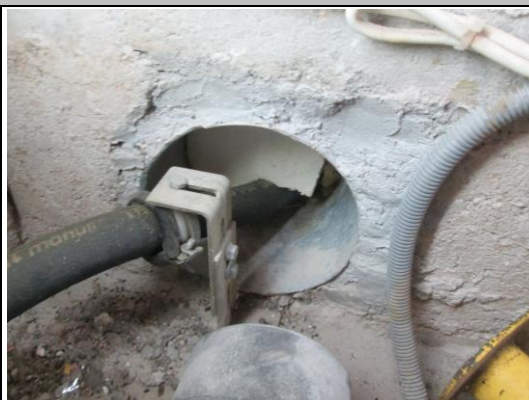
### Localisation / ZPSO

| Description | Fourreau en PVC pour passage de gaine hydraulique |
| Critère de décision | Matériau ou produit qui par nature ne contient pas d'amiante. |

**BAT APHP / ESC ASCENSEUR N°AF 800404 / RDC BAS :**  
TRÉMIE

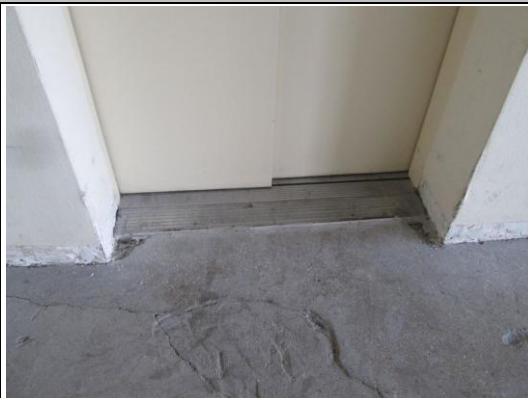
## Matériau / Produit N°41 : Colle

| N° | Type matériau / produit | Conclusion fondée sur |
|---|---|---|
| 41 | Colle bitumineuse sous seuil aluminium au droit du seuil de porte palière | Document consulté |
| BAT APHP / ESC ASCENSEUR N°AF 800401 / R+3 :<br>FAÇADE ASCENSEURS DUPLEX | | |

| Conclusion | Matériau contenant de l'amiante | |
| Description | Colle bitumineuse sous seuil aluminium au droit du seuil de porte palière | |

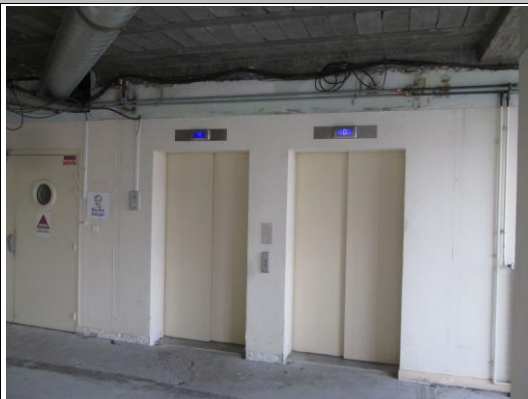
## Matériau / Produit N°42 : Enduit-Peinture

| Conclusion | Matériau ne contenant pas d'amiante | |
| Description | Enduit plâtre blanc lissé peint | |

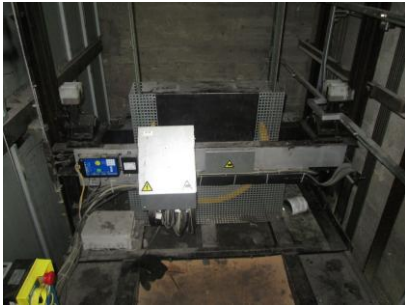
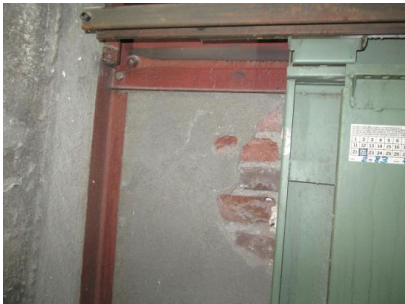
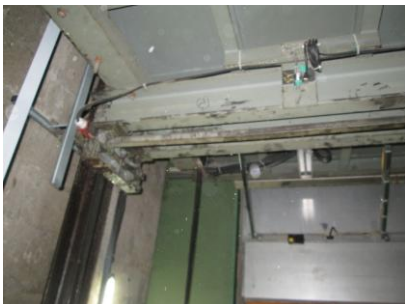
## Matériau / Produit N°43 : Equipements ASC. N°AF 800401

| Conclusion | Matériau ne contenant pas d'amiante | <br><br><br> |
| Description | Portes palières et cabines avec opérateurs, cabines avec arcades, habillages de cabines, guides et coulisseaux de cabines, contrepoids avec guides, éclairage de trémie, indicateurs et boutons d'appel, etc... | |

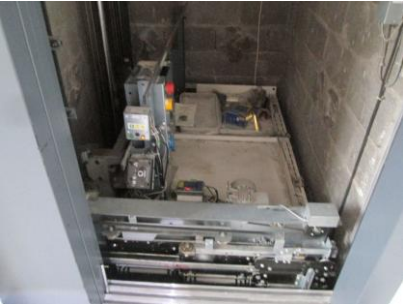
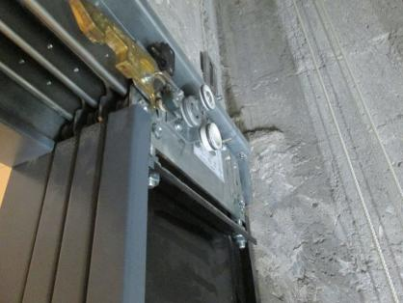
| Matériau / Produit N°44 : Equipements ASC. N°AF 800404 | | |
|---|---|---|
| Conclusion | Matériau ne contenant pas d'amiante | |
| Description | Portes palières et cabines avec opérateurs, cabine avec arcade, habillage de cabine, guide et coulisseau de cabine, contrepoids avec guide, éclairage de trémie, indicateurs et boutons d'appel, etc... | |
| Critère de décision | Matériau ou produit qui par nature ne contient pas d'amiante. | <br><br><br> |
| BAT APHP / ESC ASCENSEUR N°AF 800404 / RDC BAS :<br>EQUIPEMENTS<br>BAT APHP / ESC ASCENSEUR N°AF 800404 / RDC HAUT :<br>EQUIPEMENTS<br>BAT APHP / ESC ASCENSEUR N°AF 800404 / R+1 :<br>EQUIPEMENTS<br>BAT APHP / ESC ASCENSEUR N°AF 800404 / R+2 :<br>EQUIPEMENTS | | |
