DOSSIER TECHNIQUE AMIANTE (DTA)

Immeuble :	DRFIP
Adresse :	24 RUE FRANCOIS DE SOURDIS 33000 BORDEAUX
Date de création ou de mise à jour :	29/04/2022
Référence du présent DTA	358860193.5.rev2.DTA

Document établi ou mis à jour par : BUREAU VERITAS EXPLOITATION - Elisabeth SOUCHARD

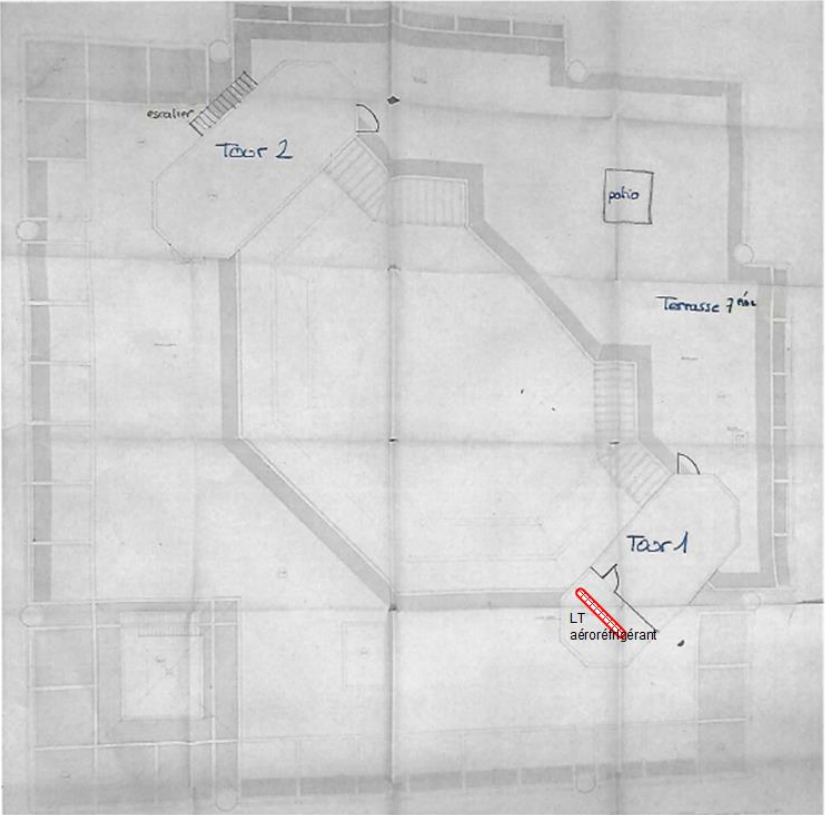
Site : DRFIP	Adresse : 24 RUE FRANCOIS DE SOURDIS 33000 BORDEAUX	Localisation : Bâtiment principal
Réalisé par : Elisabeth SOUCHARD	N° de planche : 12 / 15

09/06/2021	Intégration DTA	Calorifugeage	Conduit	EP	
DRFIP Bâtiment principal / R+7 / Local technique aéroréfrigérant					
25/11/2021	Réalisation ou mise à jour du Dossier Technique Amiante	Calorifugeage	Conduit	2	Mesures d'empoussièrement à effectuer par un organisme agréé avant 3 mois à partir de la date de réception du rapport
DRFIP Bâtiment principal / R-2 / Dégagement 1					
25/11/2021	Réalisation ou mise à jour du Dossier Technique Amiante	Calorifugeage	Conduit	2	Mesures d'empoussièrement à effectuer par un organisme agréé avant 3 mois à partir de la date de réception du rapport
DRFIP Bâtiment principal / R-2 / Parking					
25/11/2021	Réalisation ou mise à jour du Dossier Technique Amiante	Calorifugeage mousse noir(e)	Conduit	2	Mesures d'empoussièrement à effectuer par un organisme agréé avant 3 mois à partir de la date de réception du rapport
