## Dossier de diagnostics techniques

### Repérage du plomb dans les revêtements avant travaux

Référence **PBREPAV-E9026071-2601** 26 mars 2026

| Adresse | 41, Avenue Pierre Curie 33270 FLOIRAC |

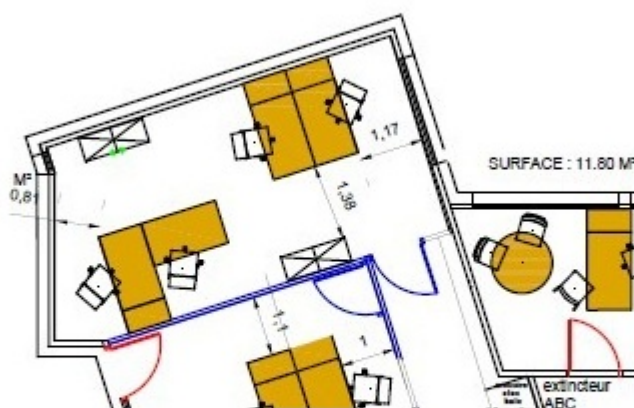
| Planche de repérage usuel | | 1/3 |

| Planche de repérage usuel | | 1/3 |
|---|---|---|
| RDC Local Action sociale | | |

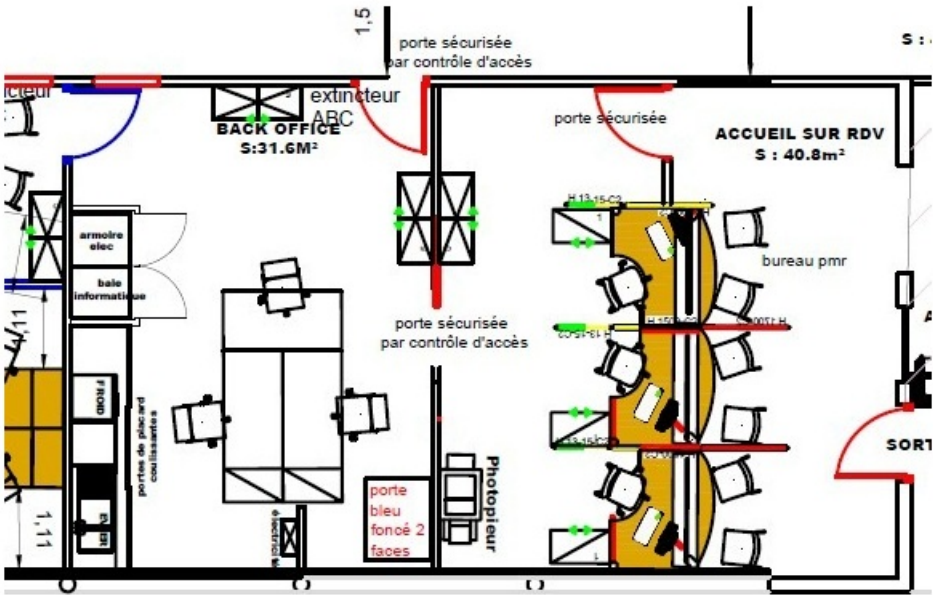
| Planche de repérage usuel | | 2/3 |

| RDC Back office/PF | | |
