# DOSSIER TECHNIQUE AMIANTE

**UGECAM - BATIMENT NC**

ROUTE DE LIVERDY

77170 COUBERT

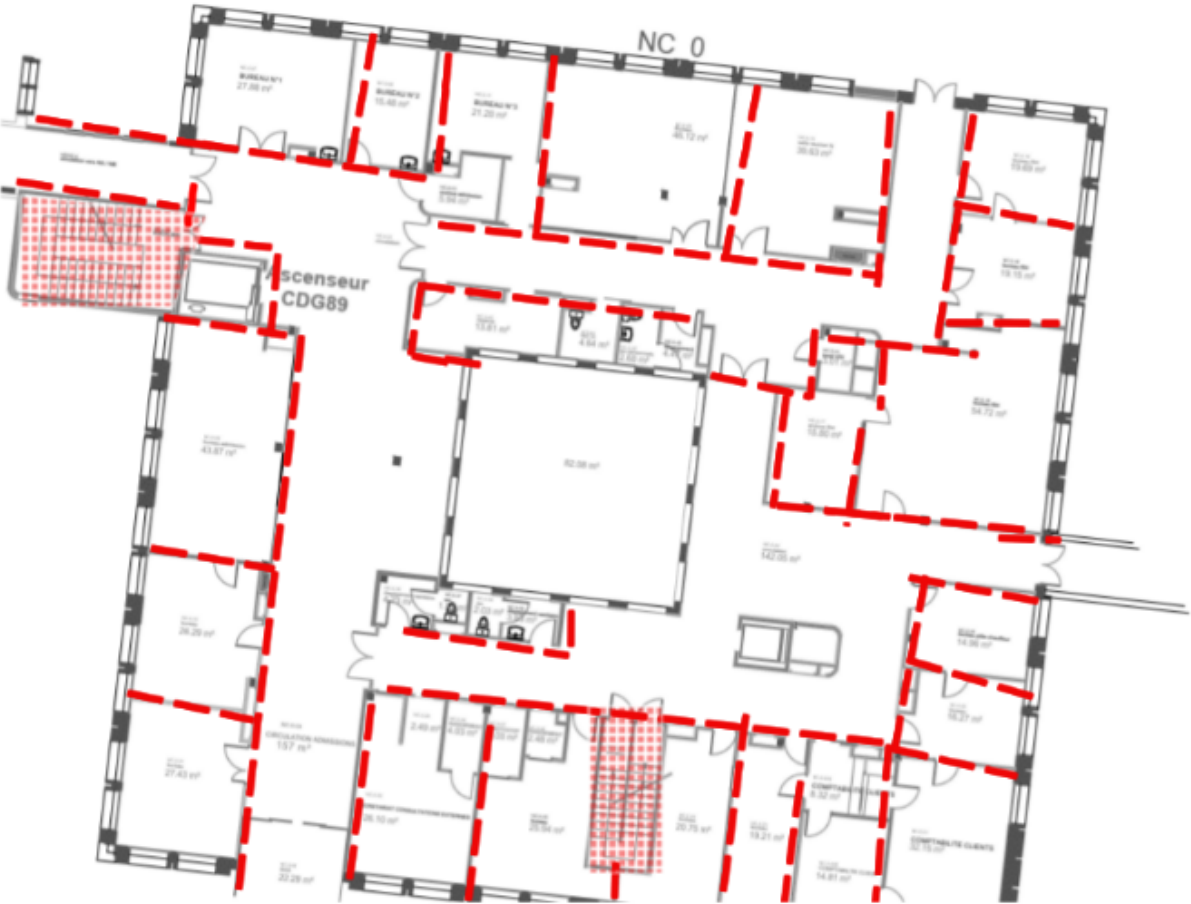
| PLANCHE DE REPERAGE TECHNIQUE | | |

| PLANCHE DE REPERAGE TECHNIQUE | | |
|---|---|---|
| <b>Matériaux et produits contenant de l'amiante :</b><br><br>--- Enduits projetés (Liste B)<br>■■■■■ Dalles de sol (Liste B) | | |

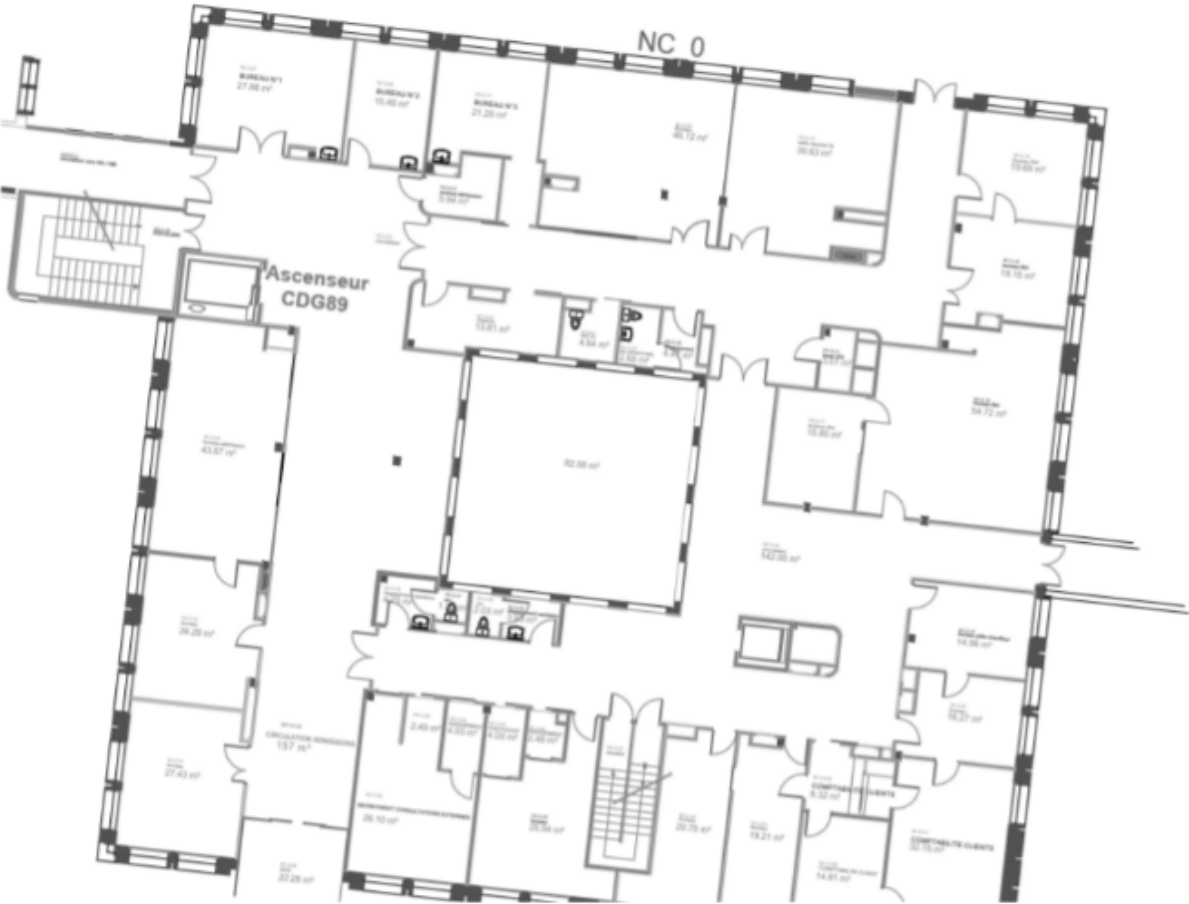
| PLANCHE DE REPERAGE TECHNIQUE | | |

| PLANCHE DE REPERAGE TECHNIQUE | | |
|---|---|---|
| <b><u>Matériaux et produits contenant de l'amiante :</u></b> | | |

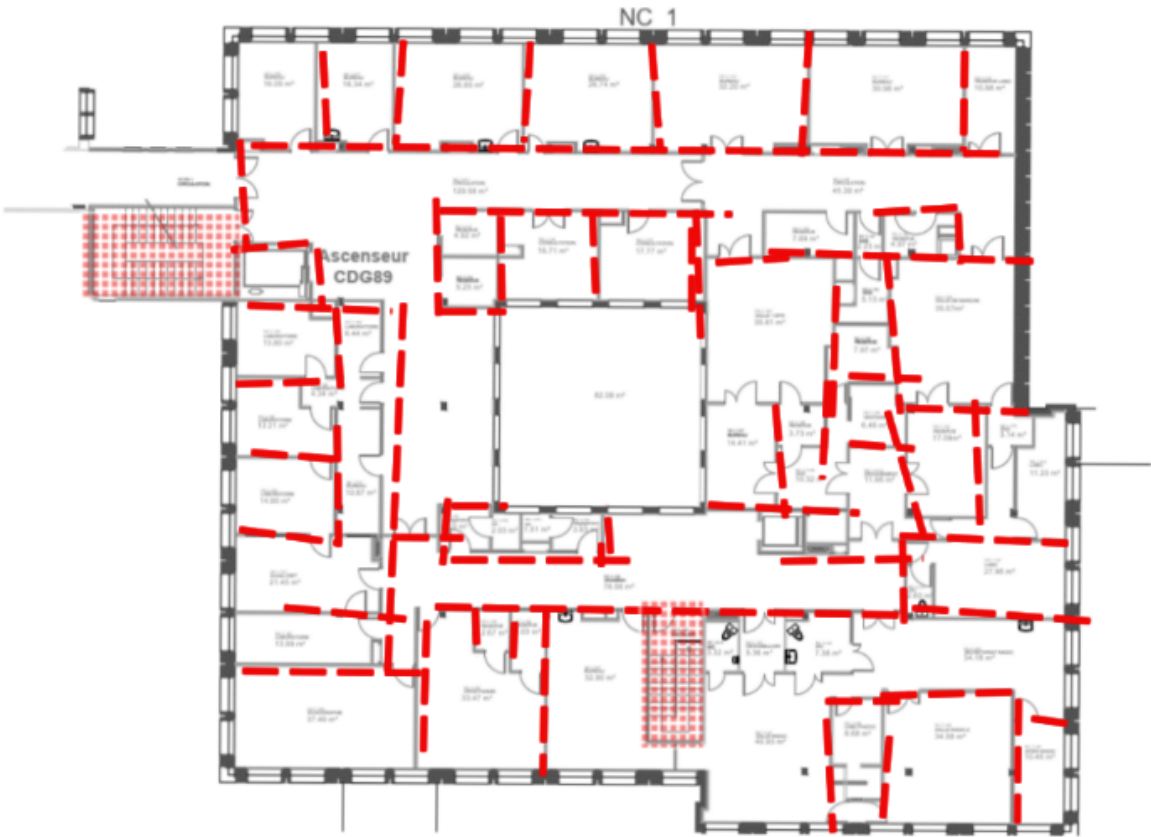
| PLANCHE DE REPERAGE TECHNIQUE | | |

| PLANCHE DE REPERAGE TECHNIQUE | | |
|---|---|---|
| <b>Matériaux et produits contenant de l'amiante :</b><br><br>--- Enduits projetés (Liste B)<br>■■■■■ Dalles de sol (Liste B) | | |
