| TRIBUNAL DE COMMERCE : RESTAURATION<br>DES MENUISERIES ET DES DÉCORS INTÉRIEURS | Echelle<br>- |
| ETAT ACTUEL : CARNET DE DECORS<br>BUREAU DU PRESIDENT | E3.7.1 |

| PROJET : CARNET DE DECORS<br>BUREAU DU PRESIDENT | E3.7.2 |

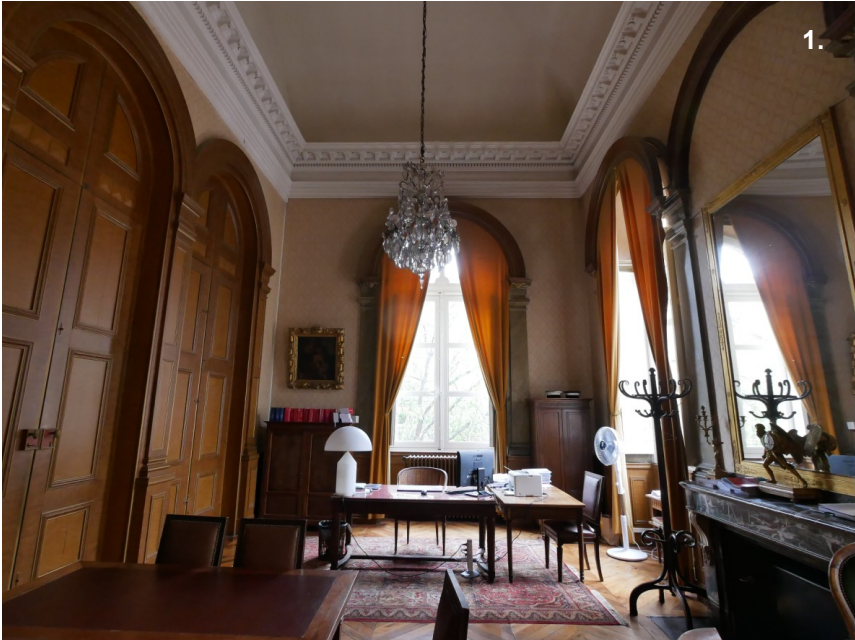
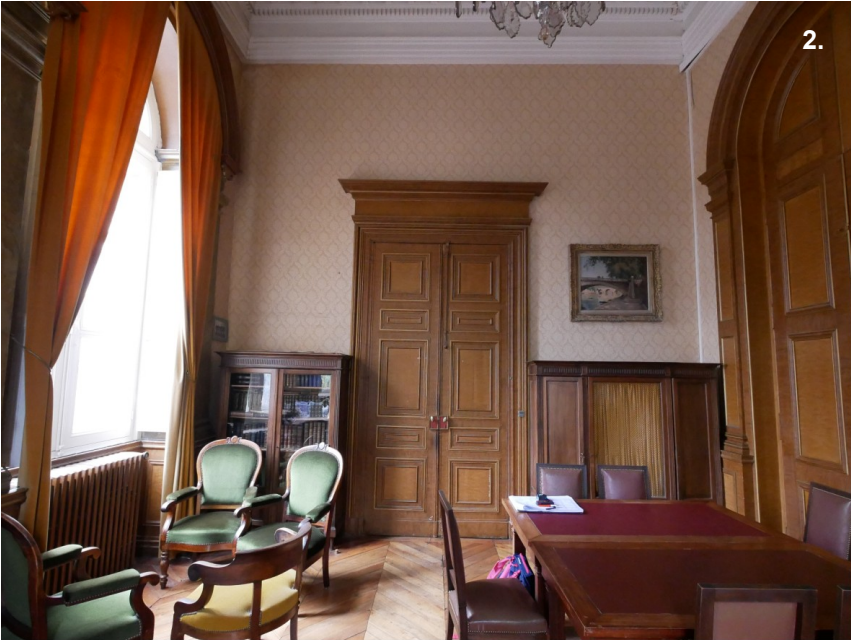
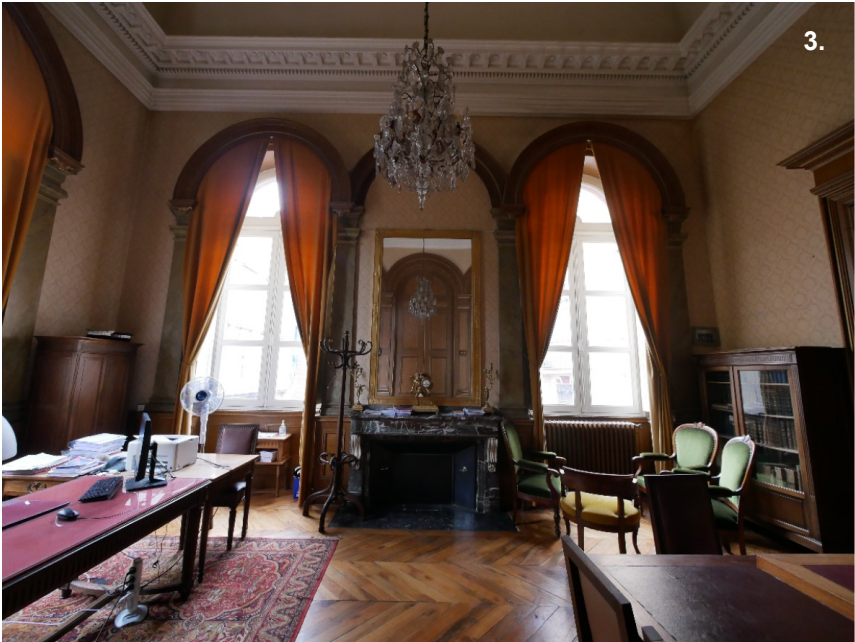
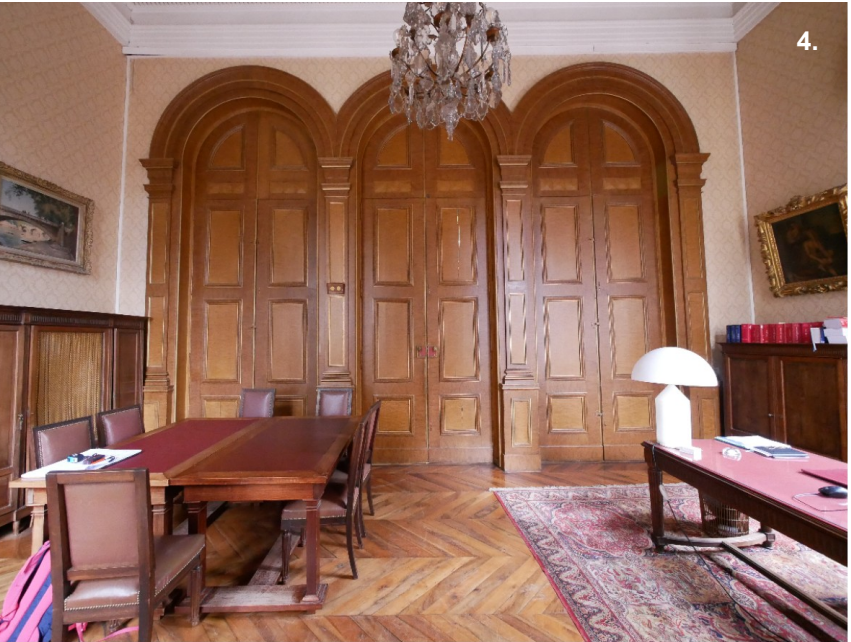
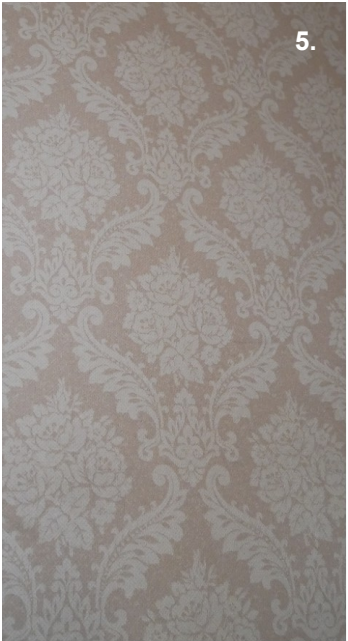
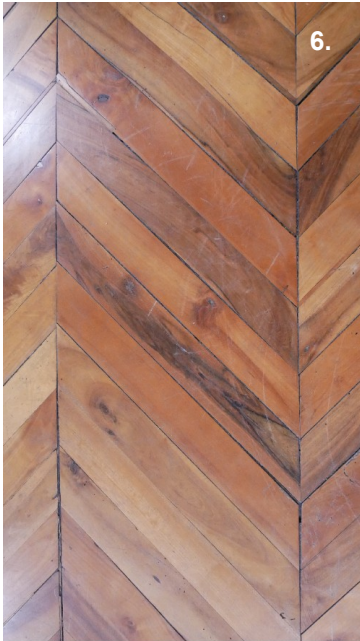
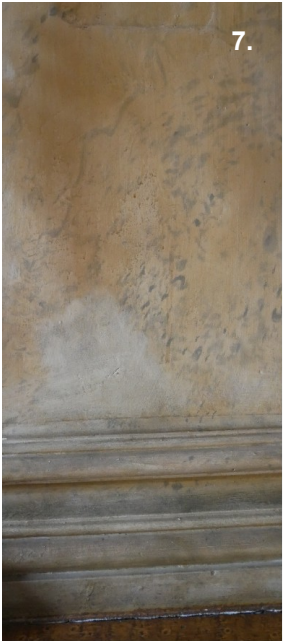
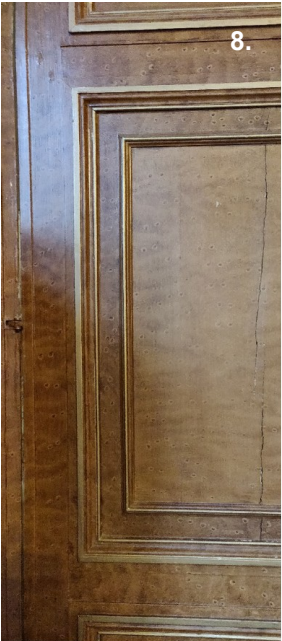
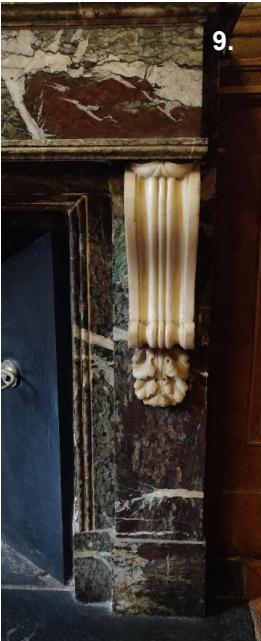
- 1.Élévation Ouest
- 2.Élévation Est
- 3.Élévation Nord
- 4.Élévation Sud
- 5.Tapisserie
- 6.Parquet pointe de Hongrie
- 7.Peinture façon faux-marbre
- 8.Peinture faux bois noble tacheté
- 9.Marbres de la cheminée

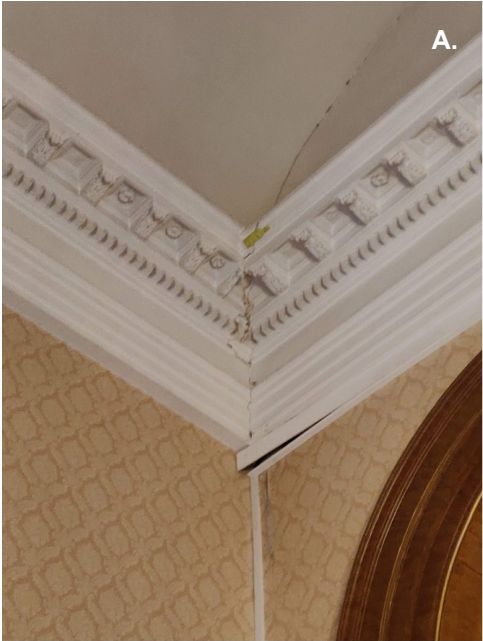
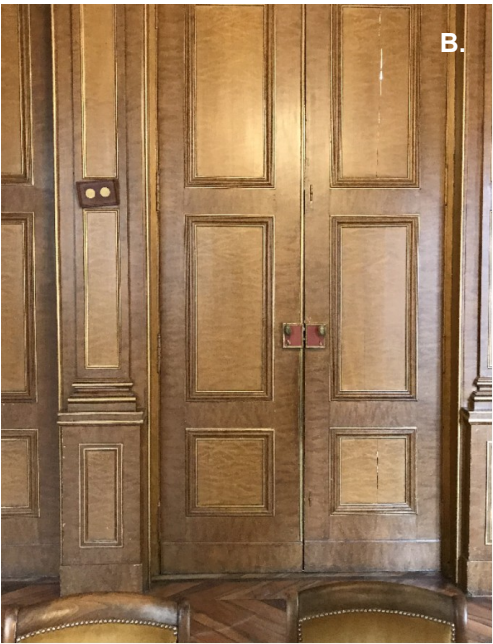
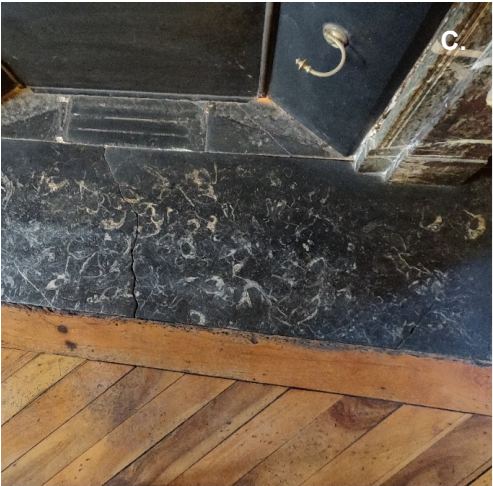
- A.Corniche traces d'infiltration et fissure : reprise des plâtres avec façon de moulures
- B.Panneau mouluré bois fissuré : reprise des panneaux bois + peinture faux bois noble tacheté
- C.Dalle de foyer brisée : restauration du marbre

Après réparation et reprise des décors, prévoir la restauration du parquet compris ponçage huilage et la mise en peinture générale de la salle.

Effacement des réseaux à prévoir : encastrement en saignée + travaux de reprise
