REHABILITATION

# Réhabilitation du bâtiment Jehan Ango

Résidence Panorama - 76130 Mont Saint Aignan

CARNET DE PIÈCES GRAPHIQUES

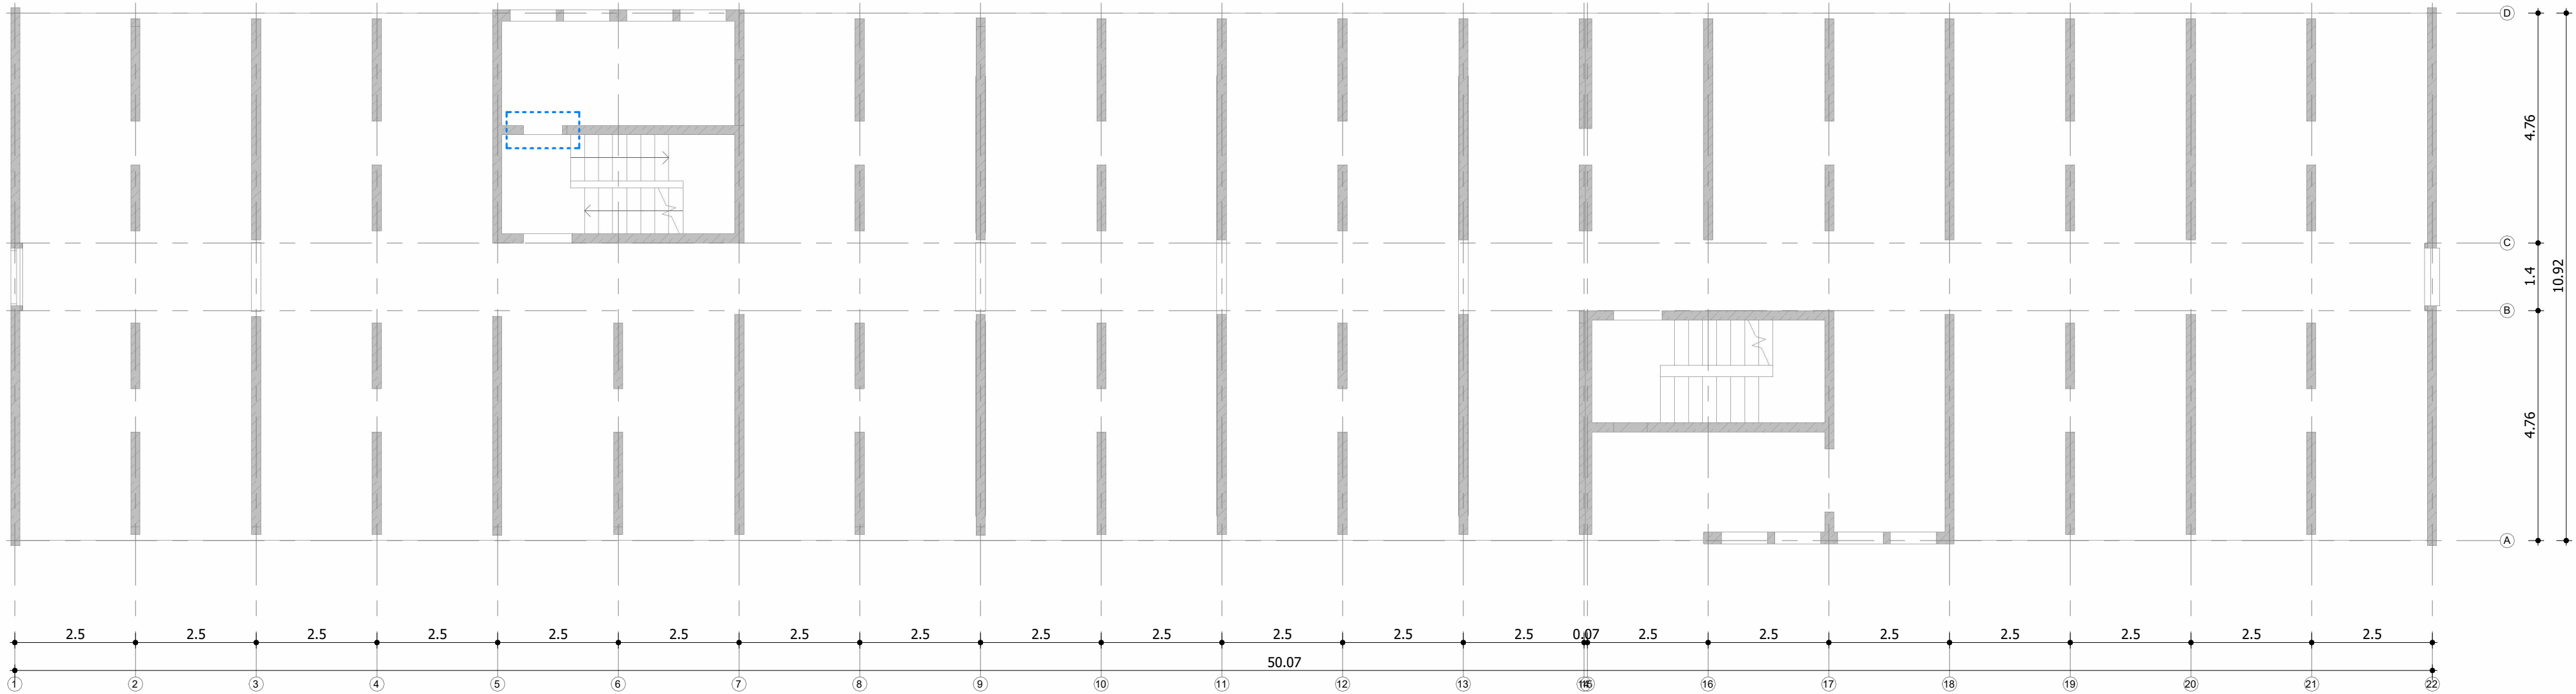
Démolition poteaux,  
Ouverture dans mur existant,  
Agrandissement ouverture  
pour mise en oeuvre porte

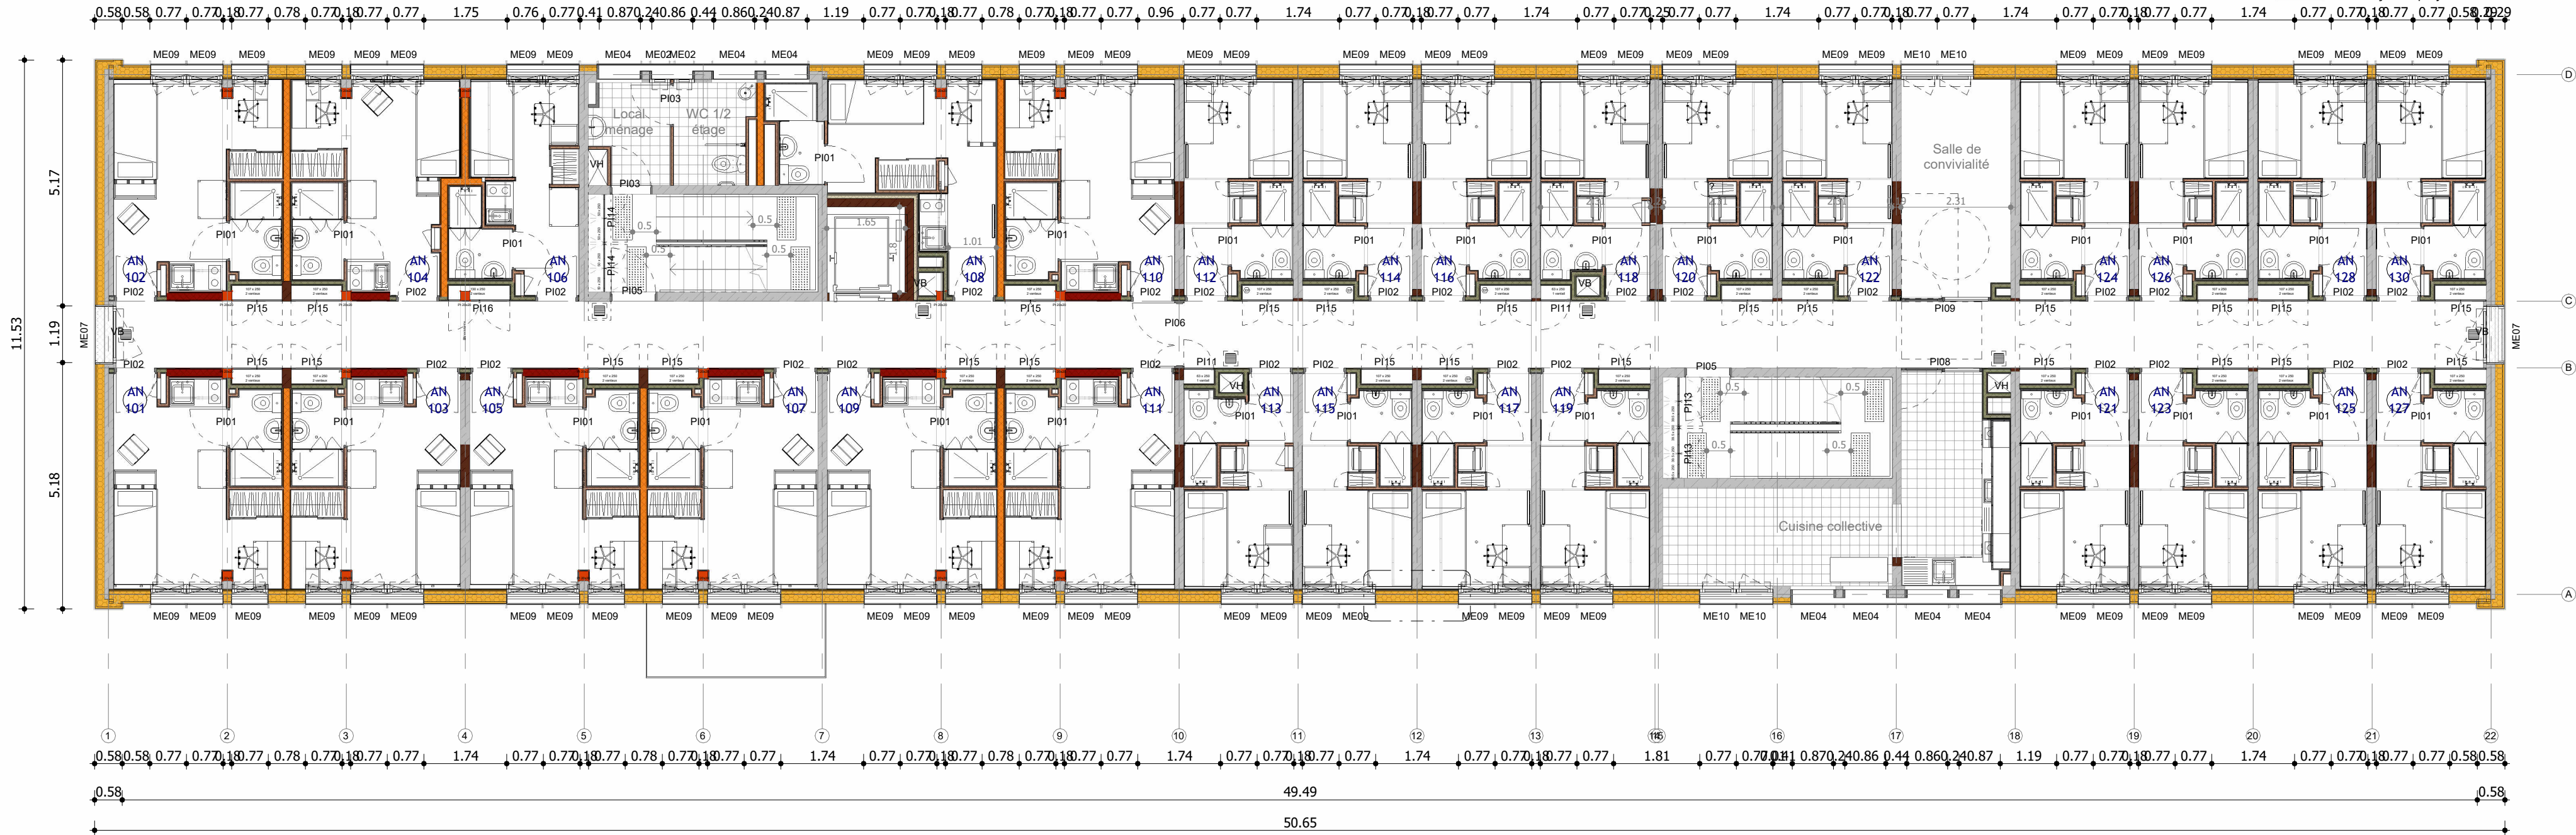
- Poteau existant
- Poteau projeté
- ITE parement pierre
- Façade ENVEO Vent
- Cloisons SAD 180
- Cloisons SAD 200
- Isolant acoustique
- Cloison Placostil 72/48
- Cloison SAA 120
- Mur de refend existant
- Mur maçonné projeté

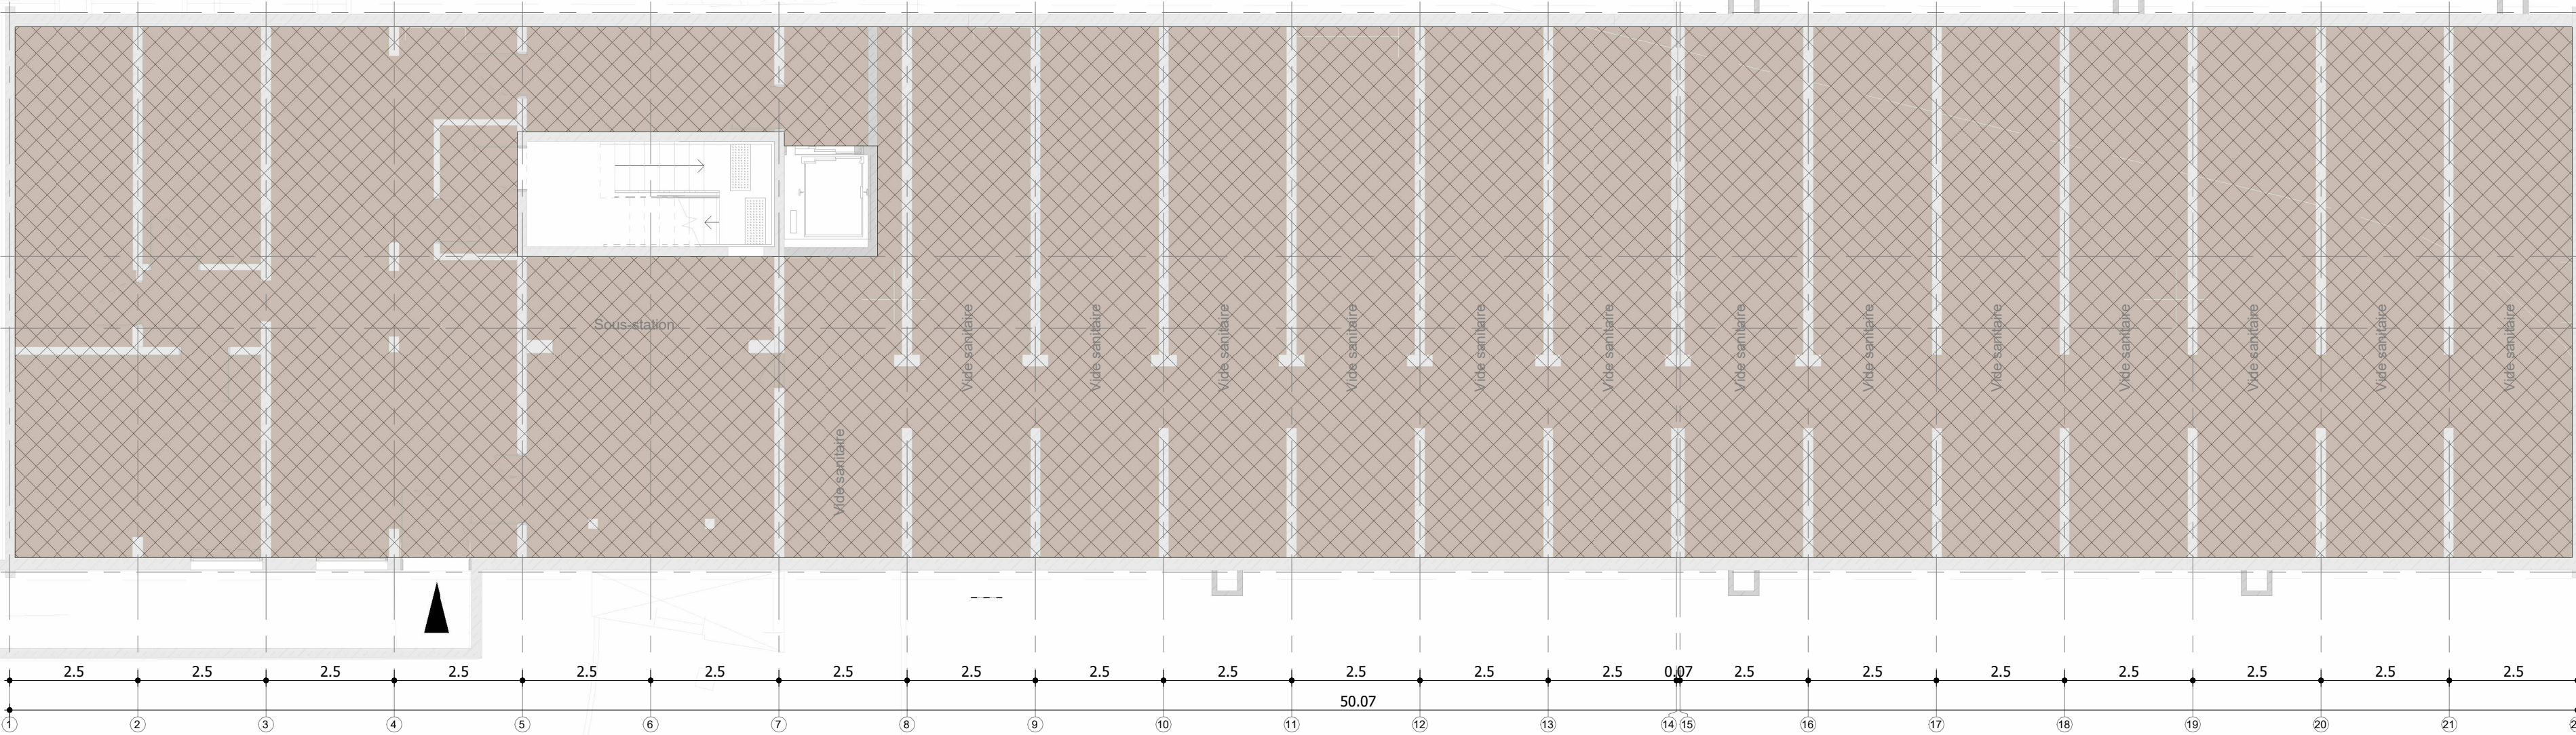
- N
- Flocage
  - Faux-plafonds acoustique en dalle démontable Type Gyptone Activa
  - Faux-plafonds "hygiène" Type Cleanspace essential Rockfon
  - Faux-plafonds en dalle démontable 60x60 standard
  - Faux-plafonds métallique dalle 60x60 Type PLAFOMETAL
  - Faux-plafonds Linea 4.2.1 de chez Laudescher

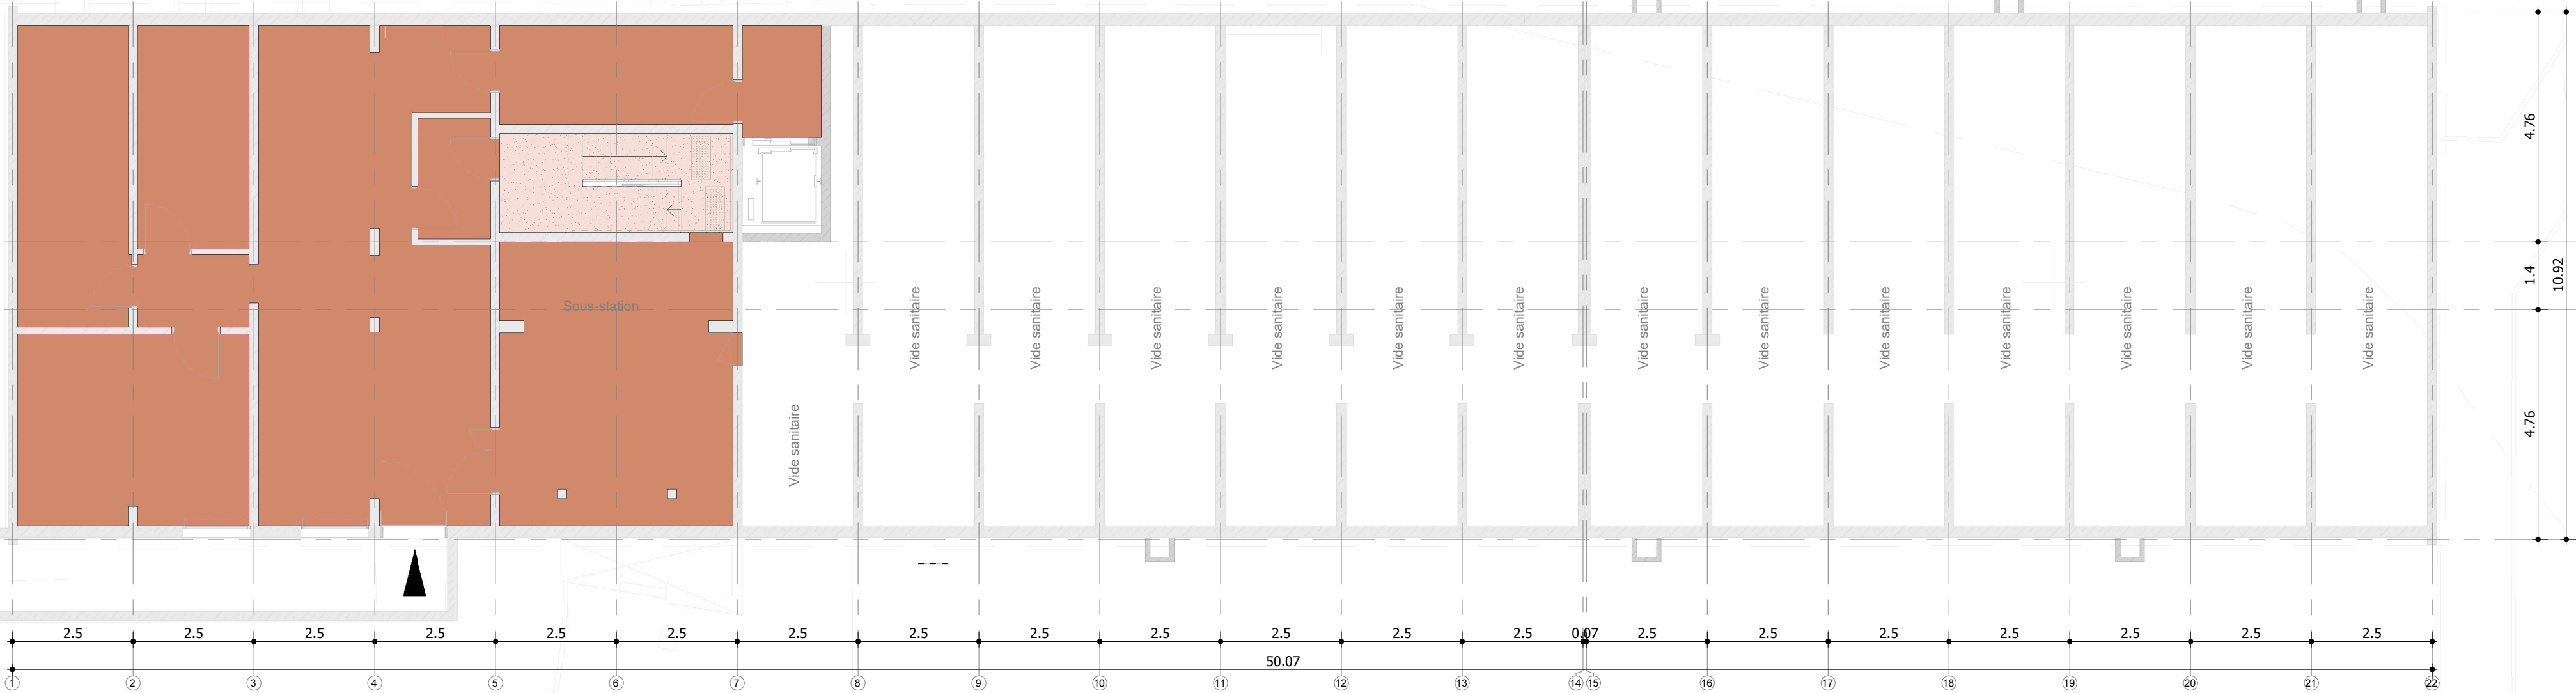
**DCE-7-2**

| | Carrelage grès cérame<br>60 x 60 cm U4P3 | | Sol PVC en lames U3P3 | | Sol textile floqué U3S |
| | Carrelage grès cérame<br>20 x 20 cm U4P3 | | Sol PVC U4P3 | | Peinture de sol |
| | Carrelage grès cérame<br>10 x 10 cm U3P3 | | Sol PVC marches intégrales U4P3 | | Tapis brosse |

Plan Sol RDC

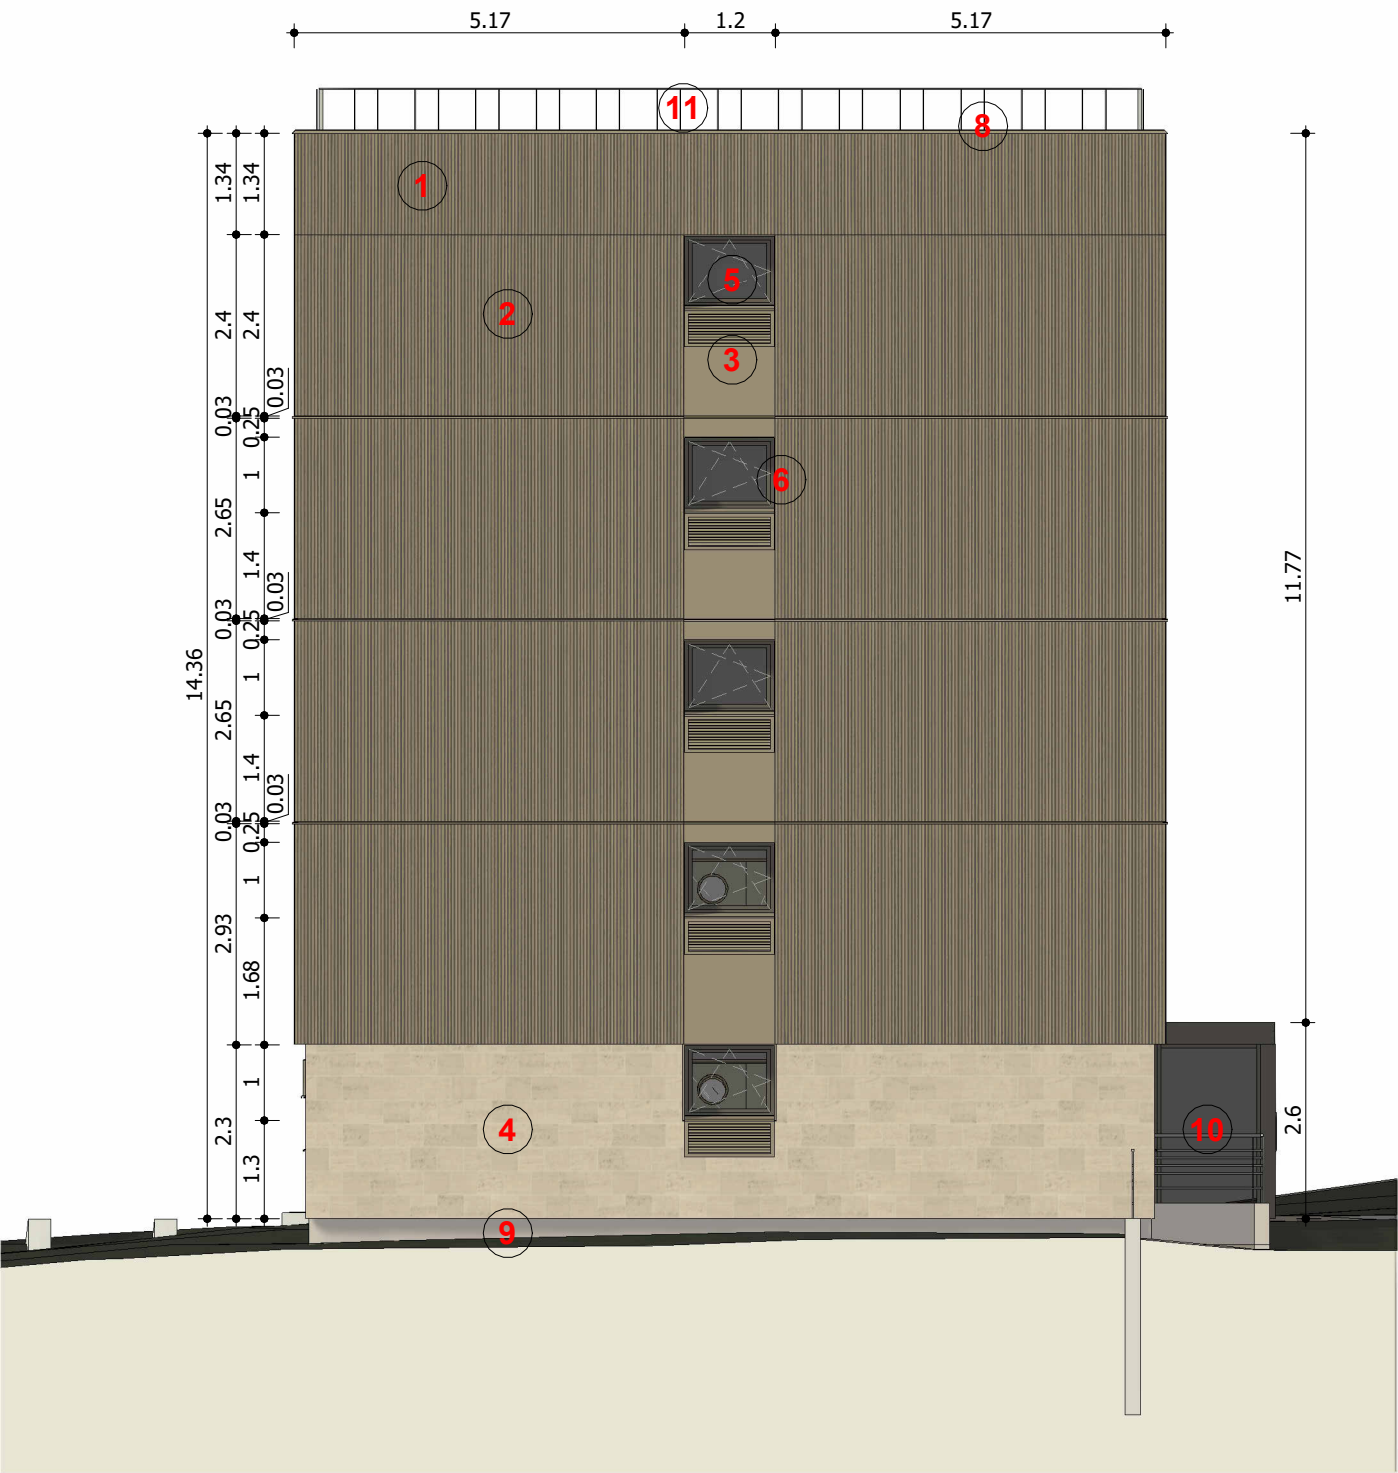
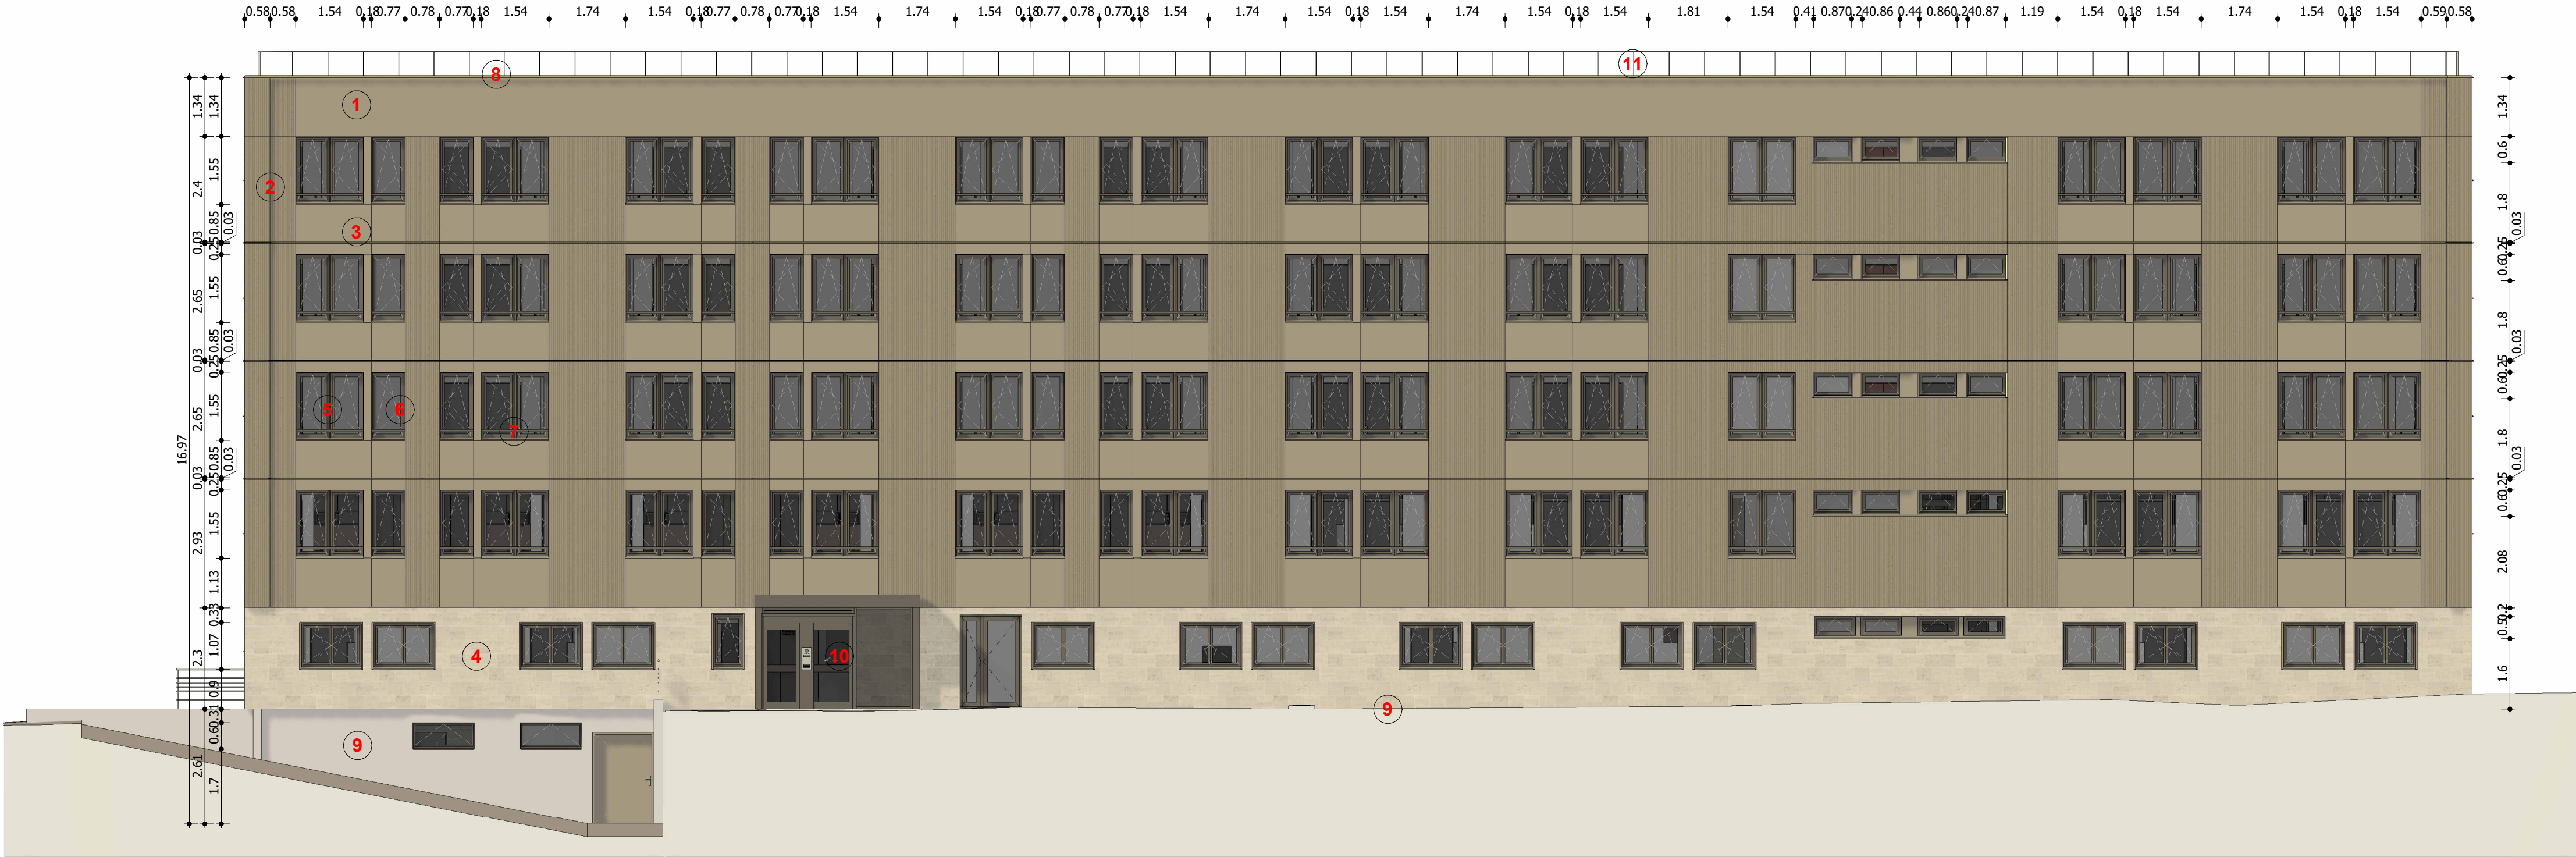
- 1 - Réfection de l'étanchéité de la toiture terrasse
- 2 - Mise en œuvre d'un bardage métallique type « Baïne » de chez ARCELOR MITTAL sur isolation laine minérale - teinte pyrite

- 3 - Mise en œuvre d'un bardage aspect métallisé bronze STACBOND ou équivalent sur isolation laine minérale
- 4 - Pose d'un bardage aspect pierre naturelle type LABEL FACADE ou équivalent sur l'ensemble du RDC
- 5 - Menuiseries extérieures aluminium double vitrage compris volet roulant aluminium – teinte métallisée bronze
- 6 - Tableaux et voussures en acier laqué métallisé bronze
- 7 - Lisses métalliques fer plat teinte bronze
- 8 - Réhausse du bardage et mise en œuvre d'une lisse haute pour mise en sécurité de la toiture terrasse - teinte bronze
- 9 - Mise en peinture des éléments non isolés par l'extérieur
- 10 - Création d'un sas d'entrée compris ensemble d'entrée en acier laqué
- 11 - Arase des souches de toiture existantes

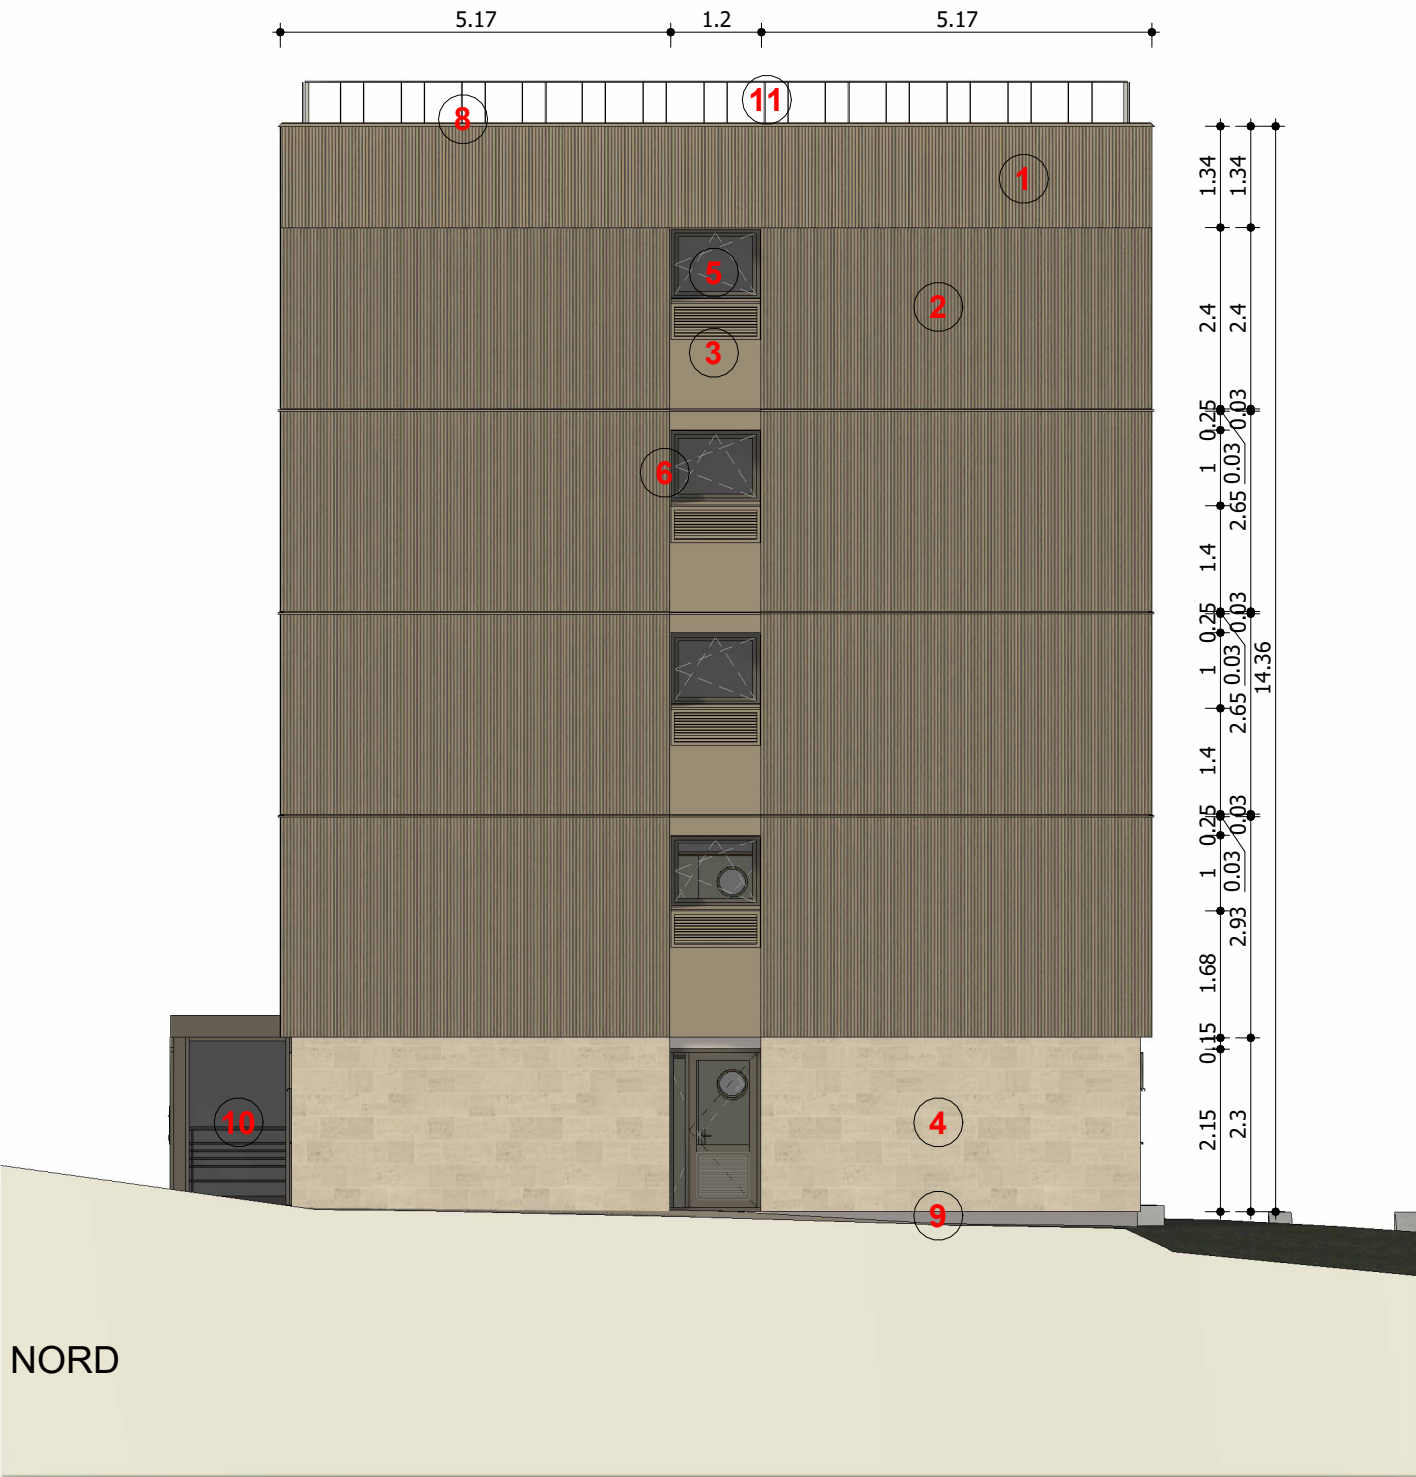
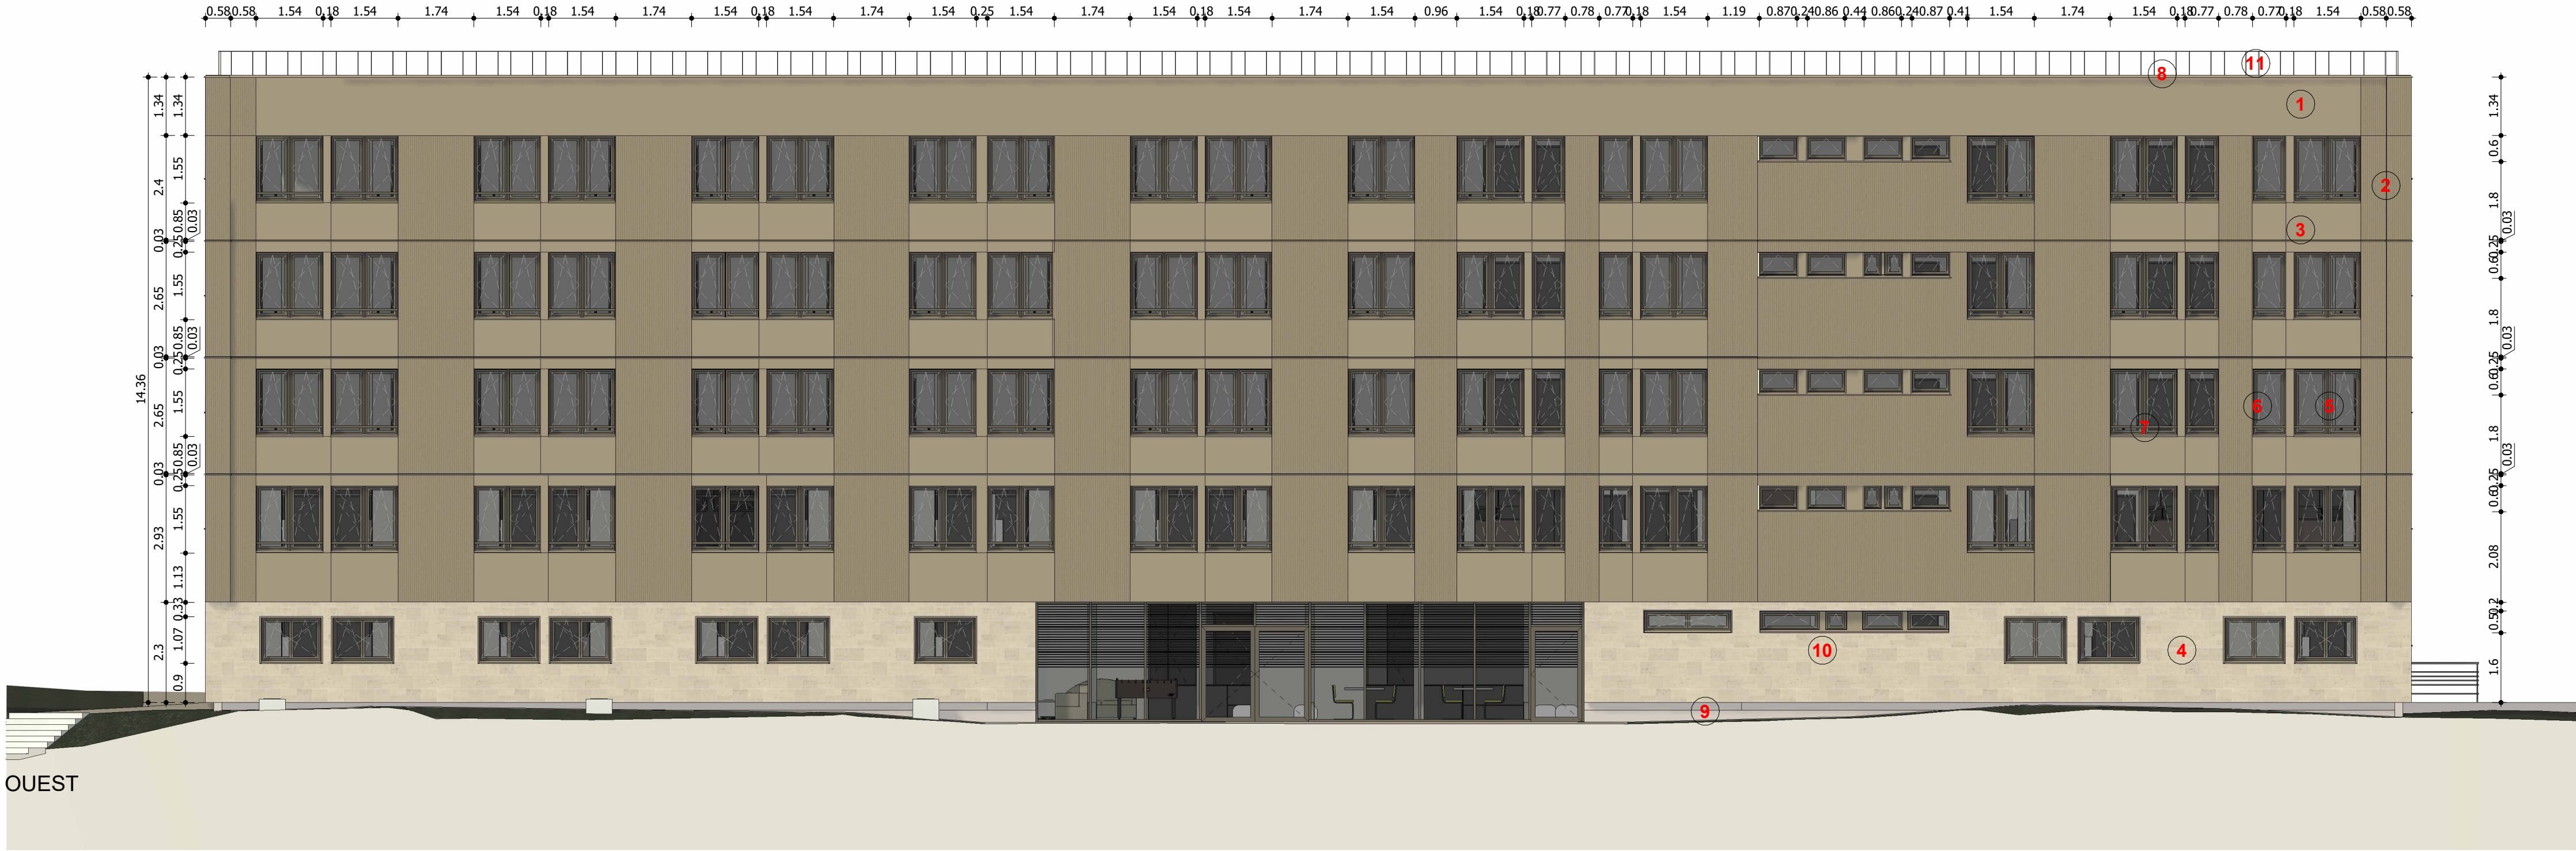
- 1 - Réfection de l'étanchéité de la toiture terrasse
- 2 - Mise en œuvre d'un bardage métallique type « Baïne » de chez ARCELOR MITTAL sur isolation laine minérale - teinte pyrite

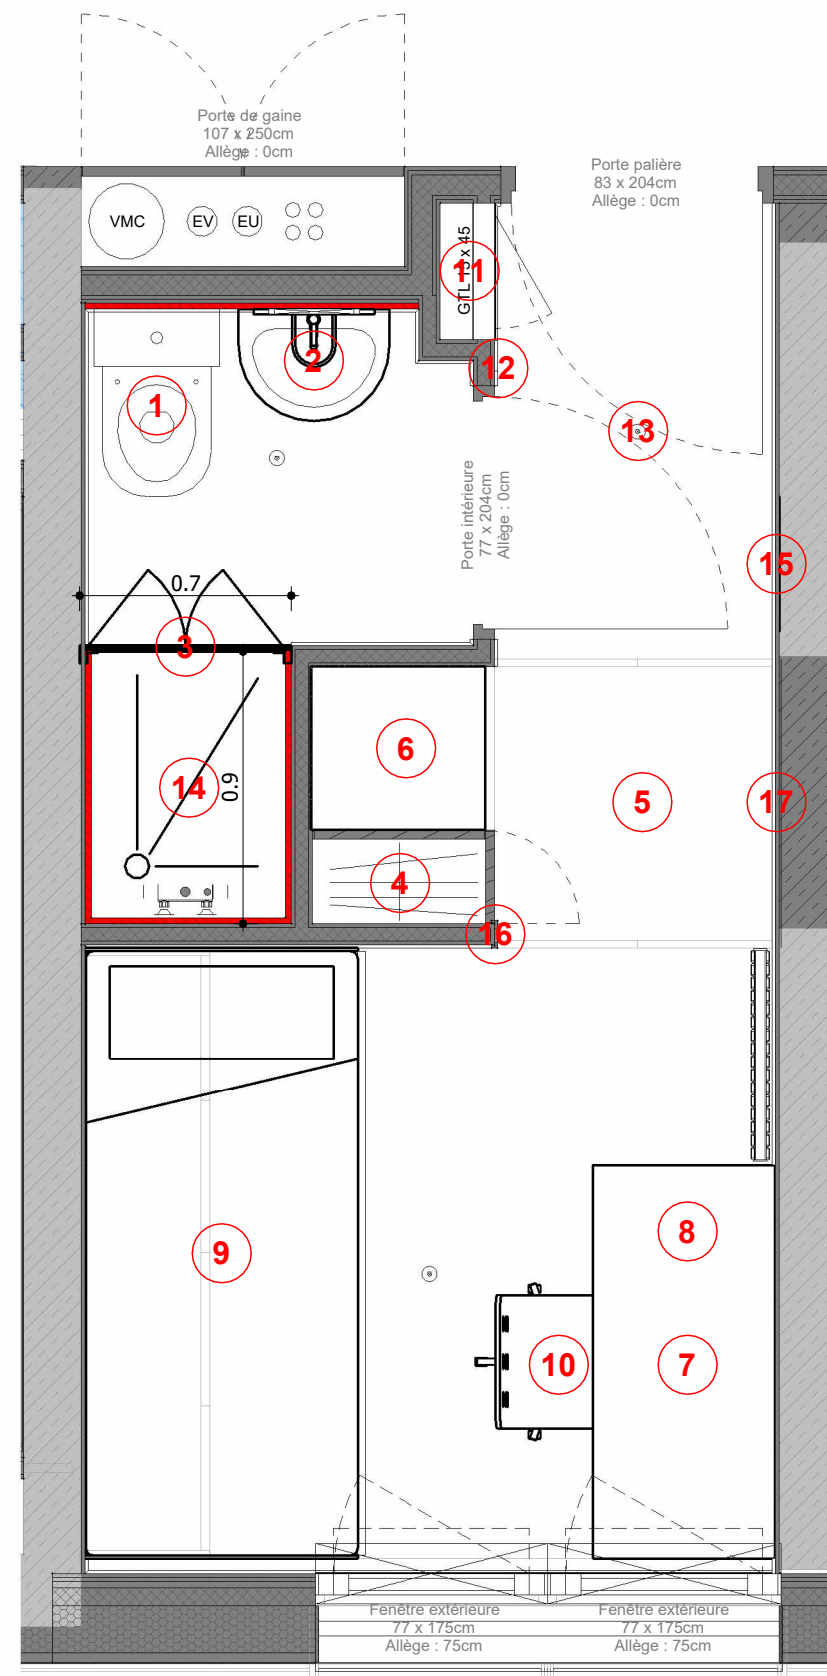
Chambre confort

1. WC non suspendu Waterflush
2. Lavabo + miroir + éclairage
3. Douche 70x90 avec paroi vitrée + panneau mural type Polyrey (en rouge)
4. Placard\* + miroir
5. Rangement haut\*
6. Réfrigérateur + micro-onde + étagères\*
7. Bureau 4 pieds 60x130\*<sup>2</sup>
8. Caisson mobile sur roulettes\*
9. Lit bois à tiroirs 3 bords et sommier en treillis métallique 90x200\*<sup>2</sup>
10. Chaise de bureau
11. GTL avec trappe d'accès
12. Clé de coupage
13. Points lumineux principaux
14. Faux-plafond dalles métalliques
15. Miroir
16. Tête de cloison bois dur
17. Habillage en BA13 des maçonneries existantes et des poteaux créés

\*en mélaminé, 4 champs plaqués  
<sup>2</sup> avec éclairage de lit directionnel

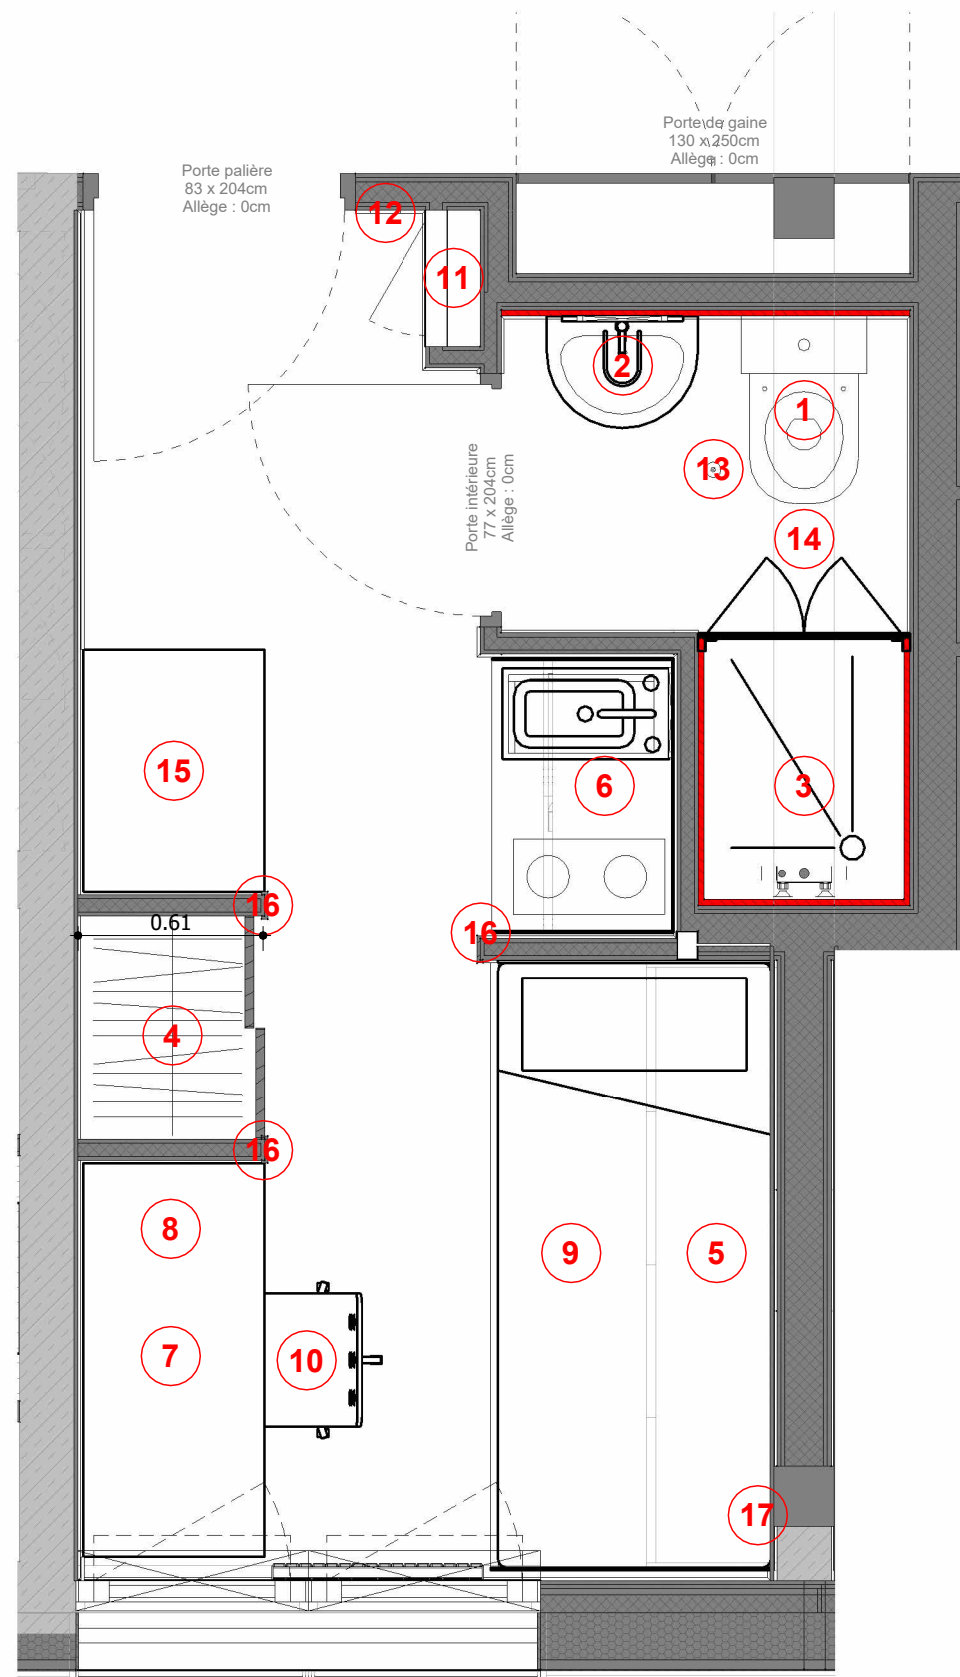
Chambre confort+

1. WC non suspendu Waterflush
2. Lavabo + miroir + éclairage
3. Douche 70x90 avec paroi vitrée + panneau mural type Polyrey (en rouge)
4. Placard\* + miroir
5. Rangement haut\*
6. Réfrigérateur + micro-onde + étagères\*
7. Bureau 4 pieds 60x130\*<sup>2</sup>
8. Caisson mobile sur roulettes\*
9. Lit bois à tiroirs 3 bords et sommier en treillis métallique 90x200\*<sup>2</sup>
10. Chaise de bureau
11. GTL avec trappe d'accès
12. Clé de coupage
13. Points lumineux principaux
14. Faux-plafond dalles métalliques
15. Table 4 pieds\*
16. Tête de cloison bois dur
17. Habillage en BA13 des maçonneries existantes et des poteaux créés

\*en mélaminé, 4 champs plaqués  
<sup>2</sup> avec éclairage de lit directionnel

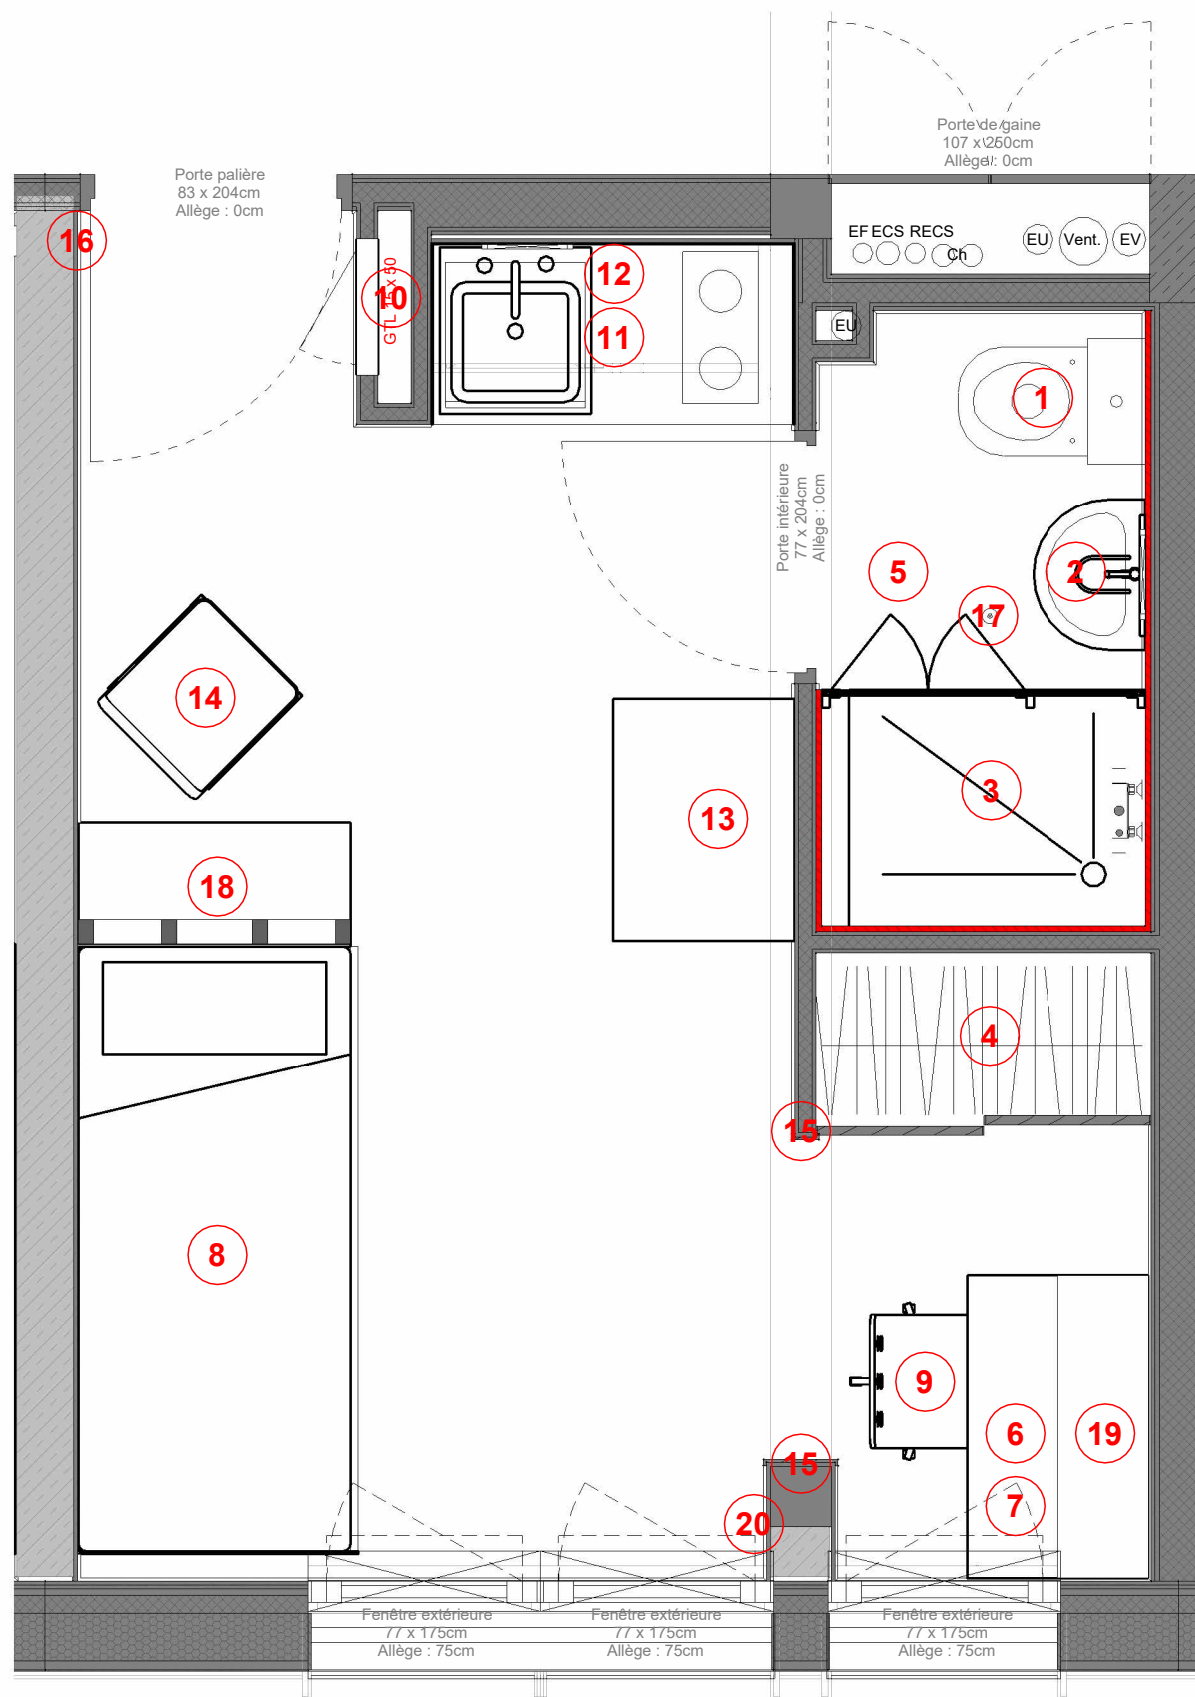
**Studette**  
1 : 25

1. WC non suspendu Waterflush
2. Lavabo + miroir + éclairage
3. Douche 80x100 avec paroi vitrée + panneau mural type Polyrey (en rouge)
4. Placard\* + miroir
5. Faux-plafond dalles métalliques
6. Bureau 4 pieds 60x100\*<sup>2</sup>
7. Caisson mobile sur roulettes\*
8. Lit bois à tiroirs 3 bords et sommier en treillis métallique 90x200\*<sup>2</sup>
9. Chaise de bureau
10. GTL avec trappe d'accès
11. Kitchenette + réfrigérateur + placard\* sous évier + panneau mural de protection type Dibond
12. Meuble haut\* + micro-onde + éclairage
13. Table 4 pieds\*
14. Fauteuil
15. Tête de cloison bois dur
16. Clé de coupage
17. Points lumineux principaux
18. Meuble bas avec claustra\*
19. Etagères
20. Habillage en BA13 des maçonneries existantes et des poteaux créés
