REHABILITATION

# Réhabilitation du bâtiment Jehan Ango

Résidence Panorama - 76130 Mont Saint Aignan

CARNET DE PIÈCES GRAPHIQUES

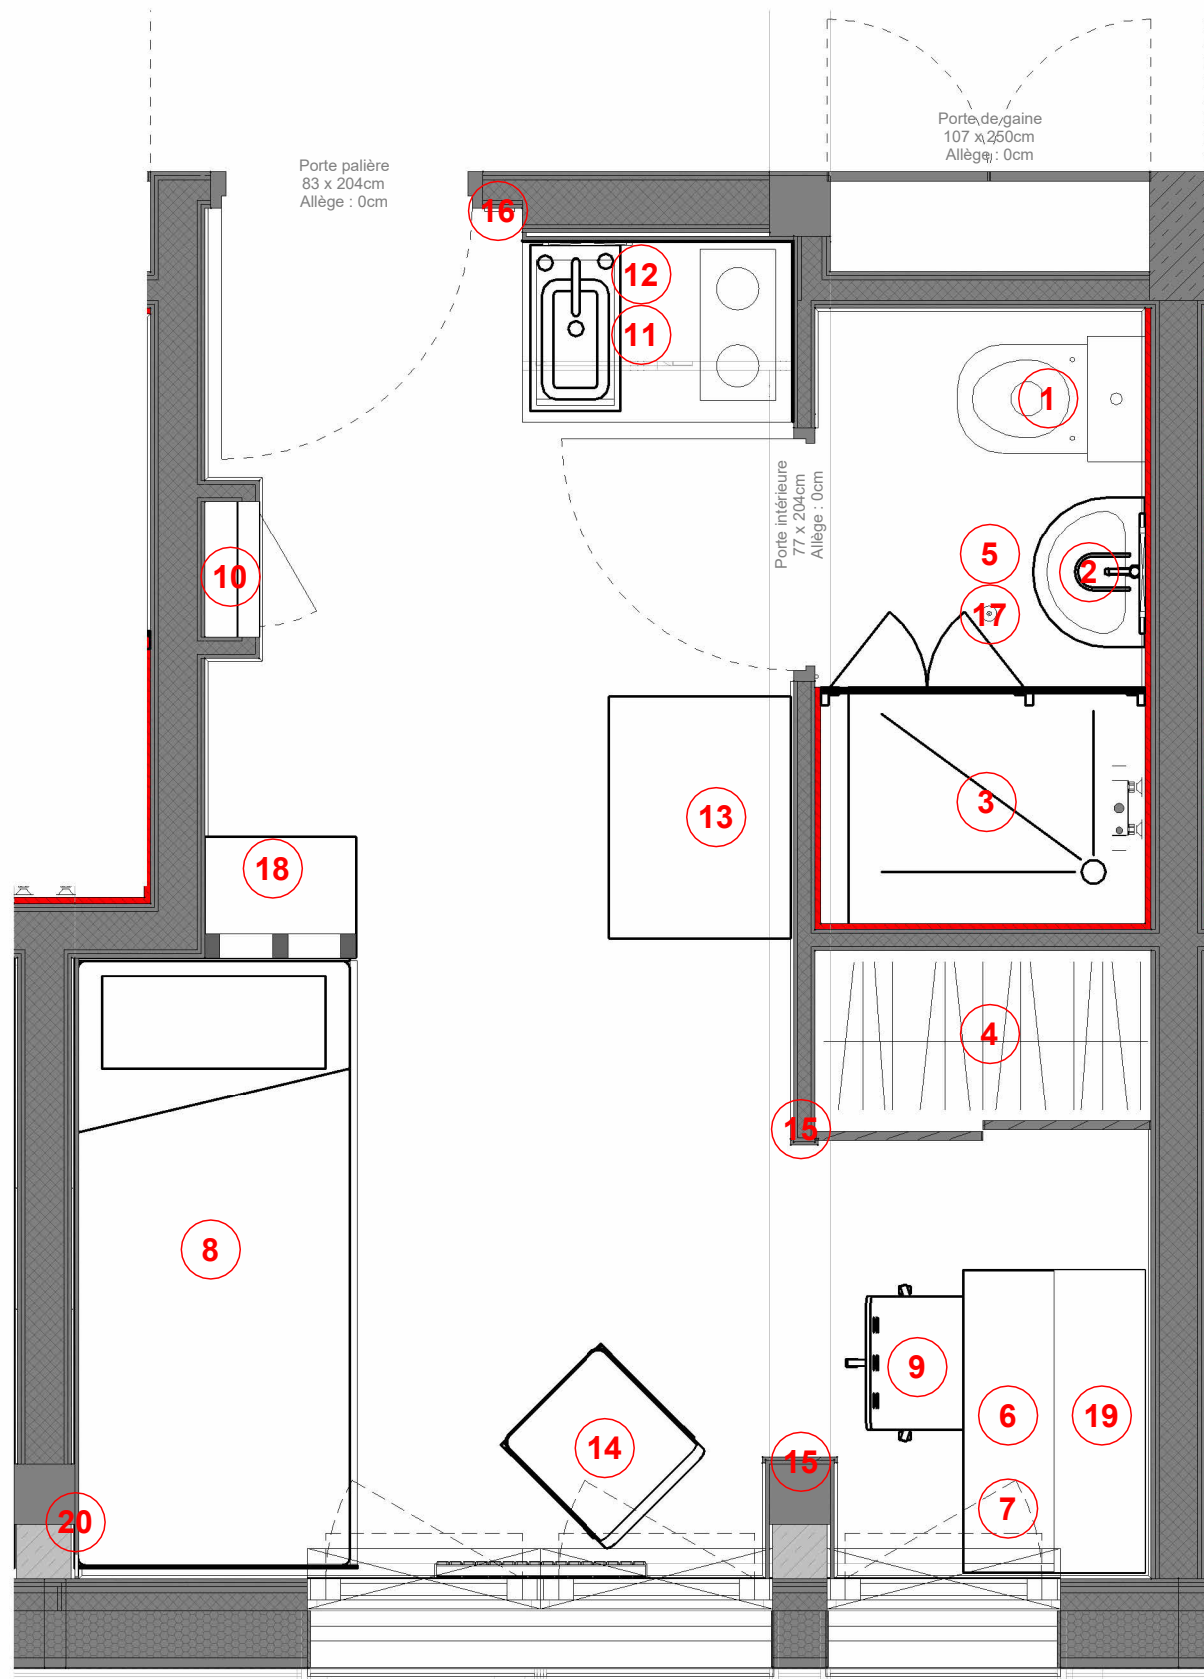
Studette-  
1 : 25

1. WC non suspendu Waterflush
2. Lavabo + miroir + éclairage
3. Douche 80x100 avec paroi vitrée + panneau mural type Polyrey (en rouge)
4. Placard\* + miroir
5. Faux-plafond dalles métalliques
6. Bureau 4 pieds 60x130\*<sup>2</sup>
7. Caisson mobile sur roulettes\*
8. Lit bois à tiroirs 3 bords et sommier en treillis métallique 90x200\*<sup>2</sup>
9. Chaise de bureau
10. GTL avec trappe d'accès
11. Kitchenette + réfrigérateur + placard\* sous évier + panneau mural de protection type Dibond
12. Meuble haut\* + micro-onde + éclairage
13. Table 4 pieds\*
14. Fauteuil
15. Tête de cloison bois dur
16. Clé de coupage
17. Points lumineux principaux
18. Meuble bas avec claustra\*
19. Etagères
20. Habillage en BA13 des maçonneries existantes et des poteaux créés

\*en mélaminé, 4 champs plaqués  
<sup>2</sup> avec éclairage de lit directionnel

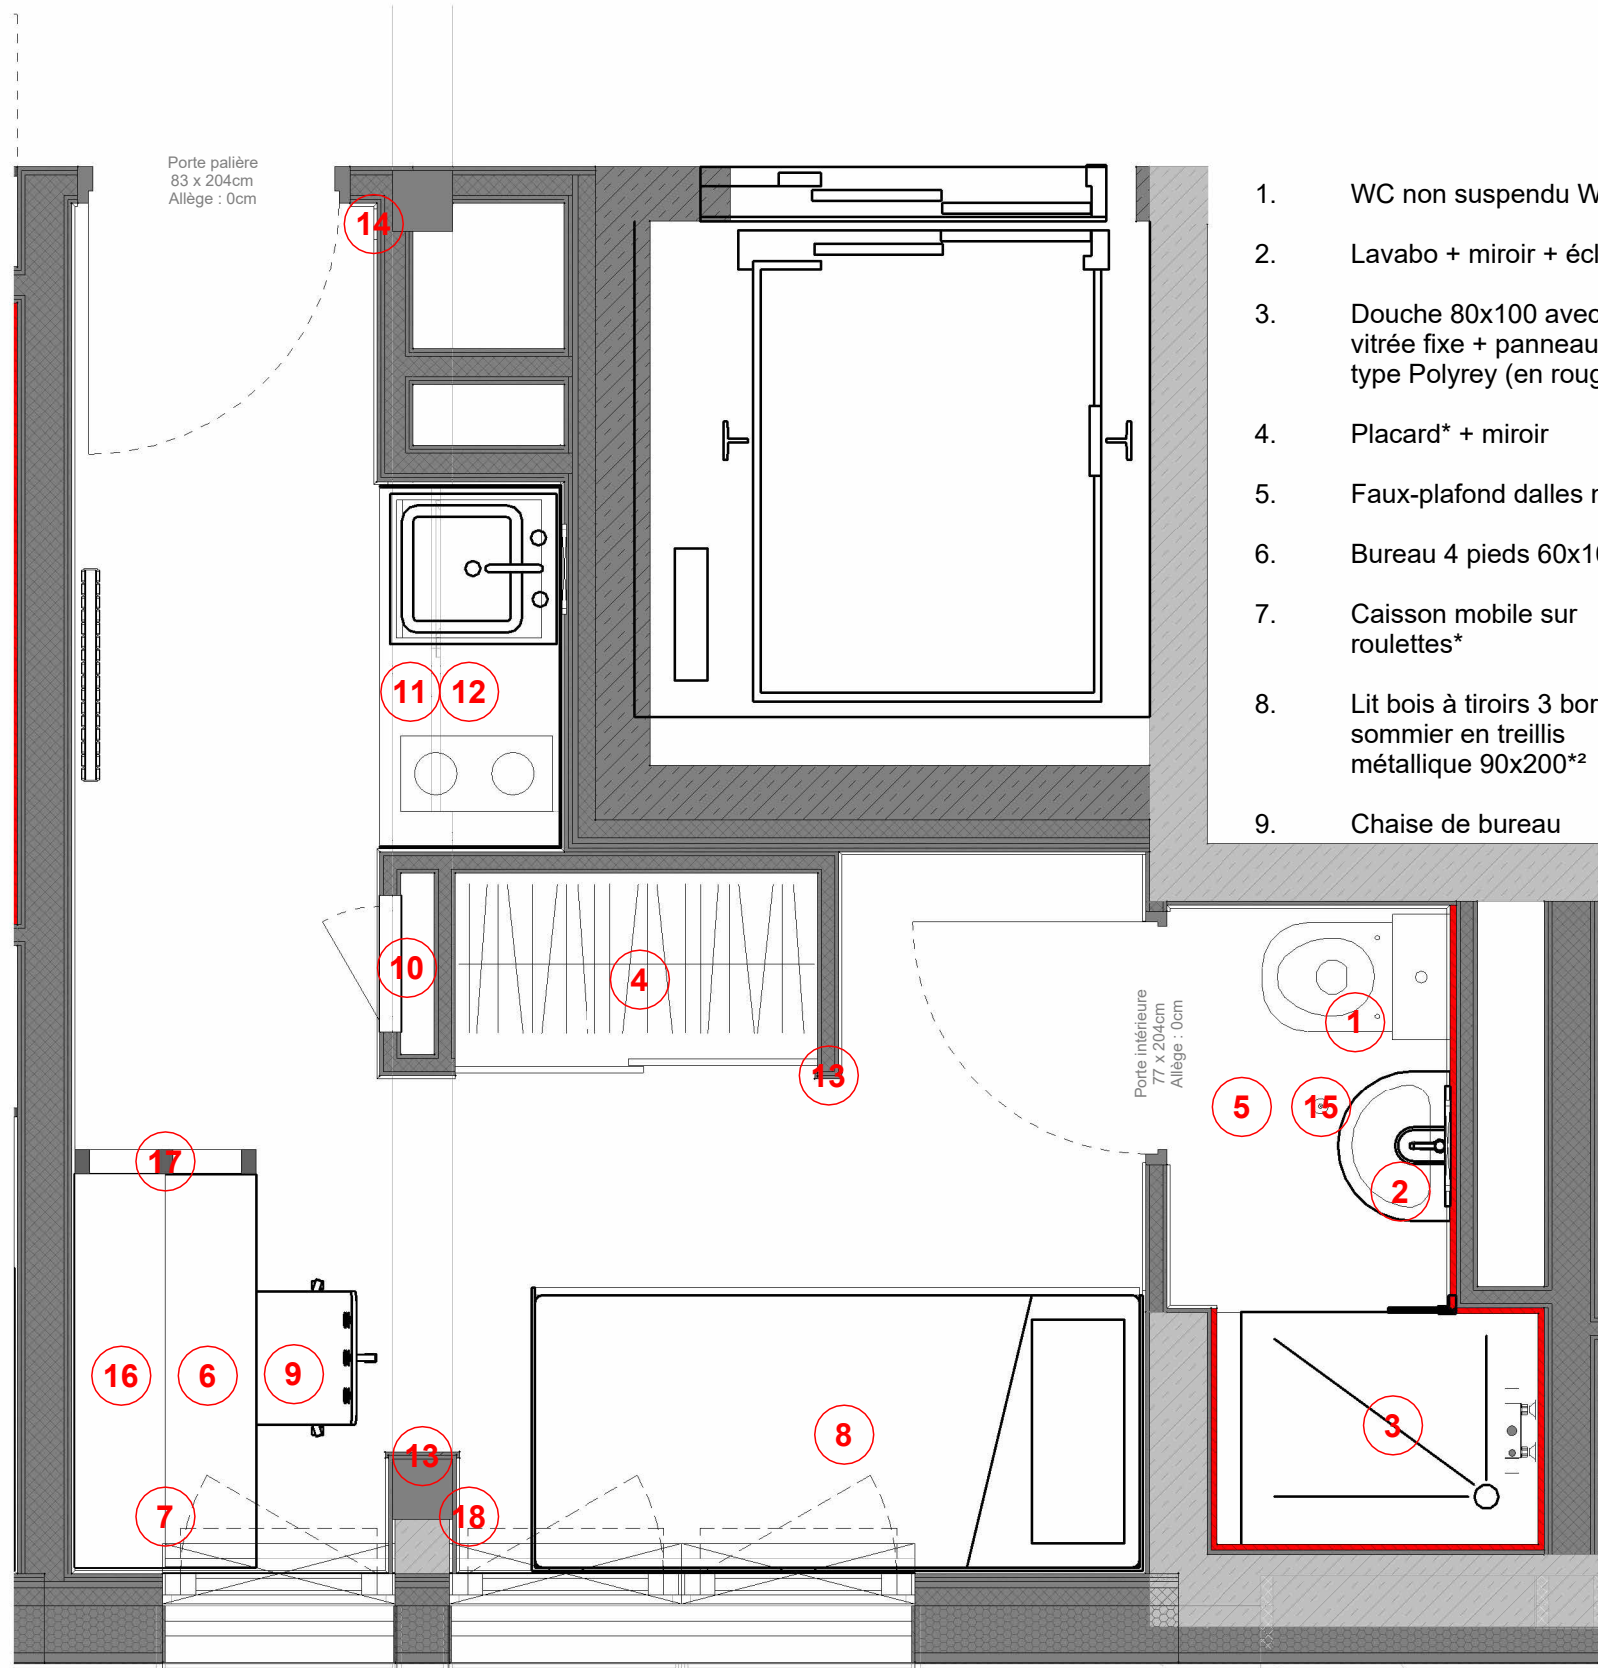
1. WC non suspendu Waterflush
2. Lavabo + miroir + éclairage
3. Douche 80x100 avec paroi vitrée fixe + panneau mural type Polyrey (en rouge)
4. Placard\* + miroir
5. Faux-plafond dalles métalliques
6. Bureau 4 pieds 60x100\*<sup>2</sup>
7. Caisson mobile sur roulettes\*
8. Lit bois à tiroirs 3 bords et sommier en treillis métallique 90x200\*<sup>2</sup>
9. Chaise de bureau

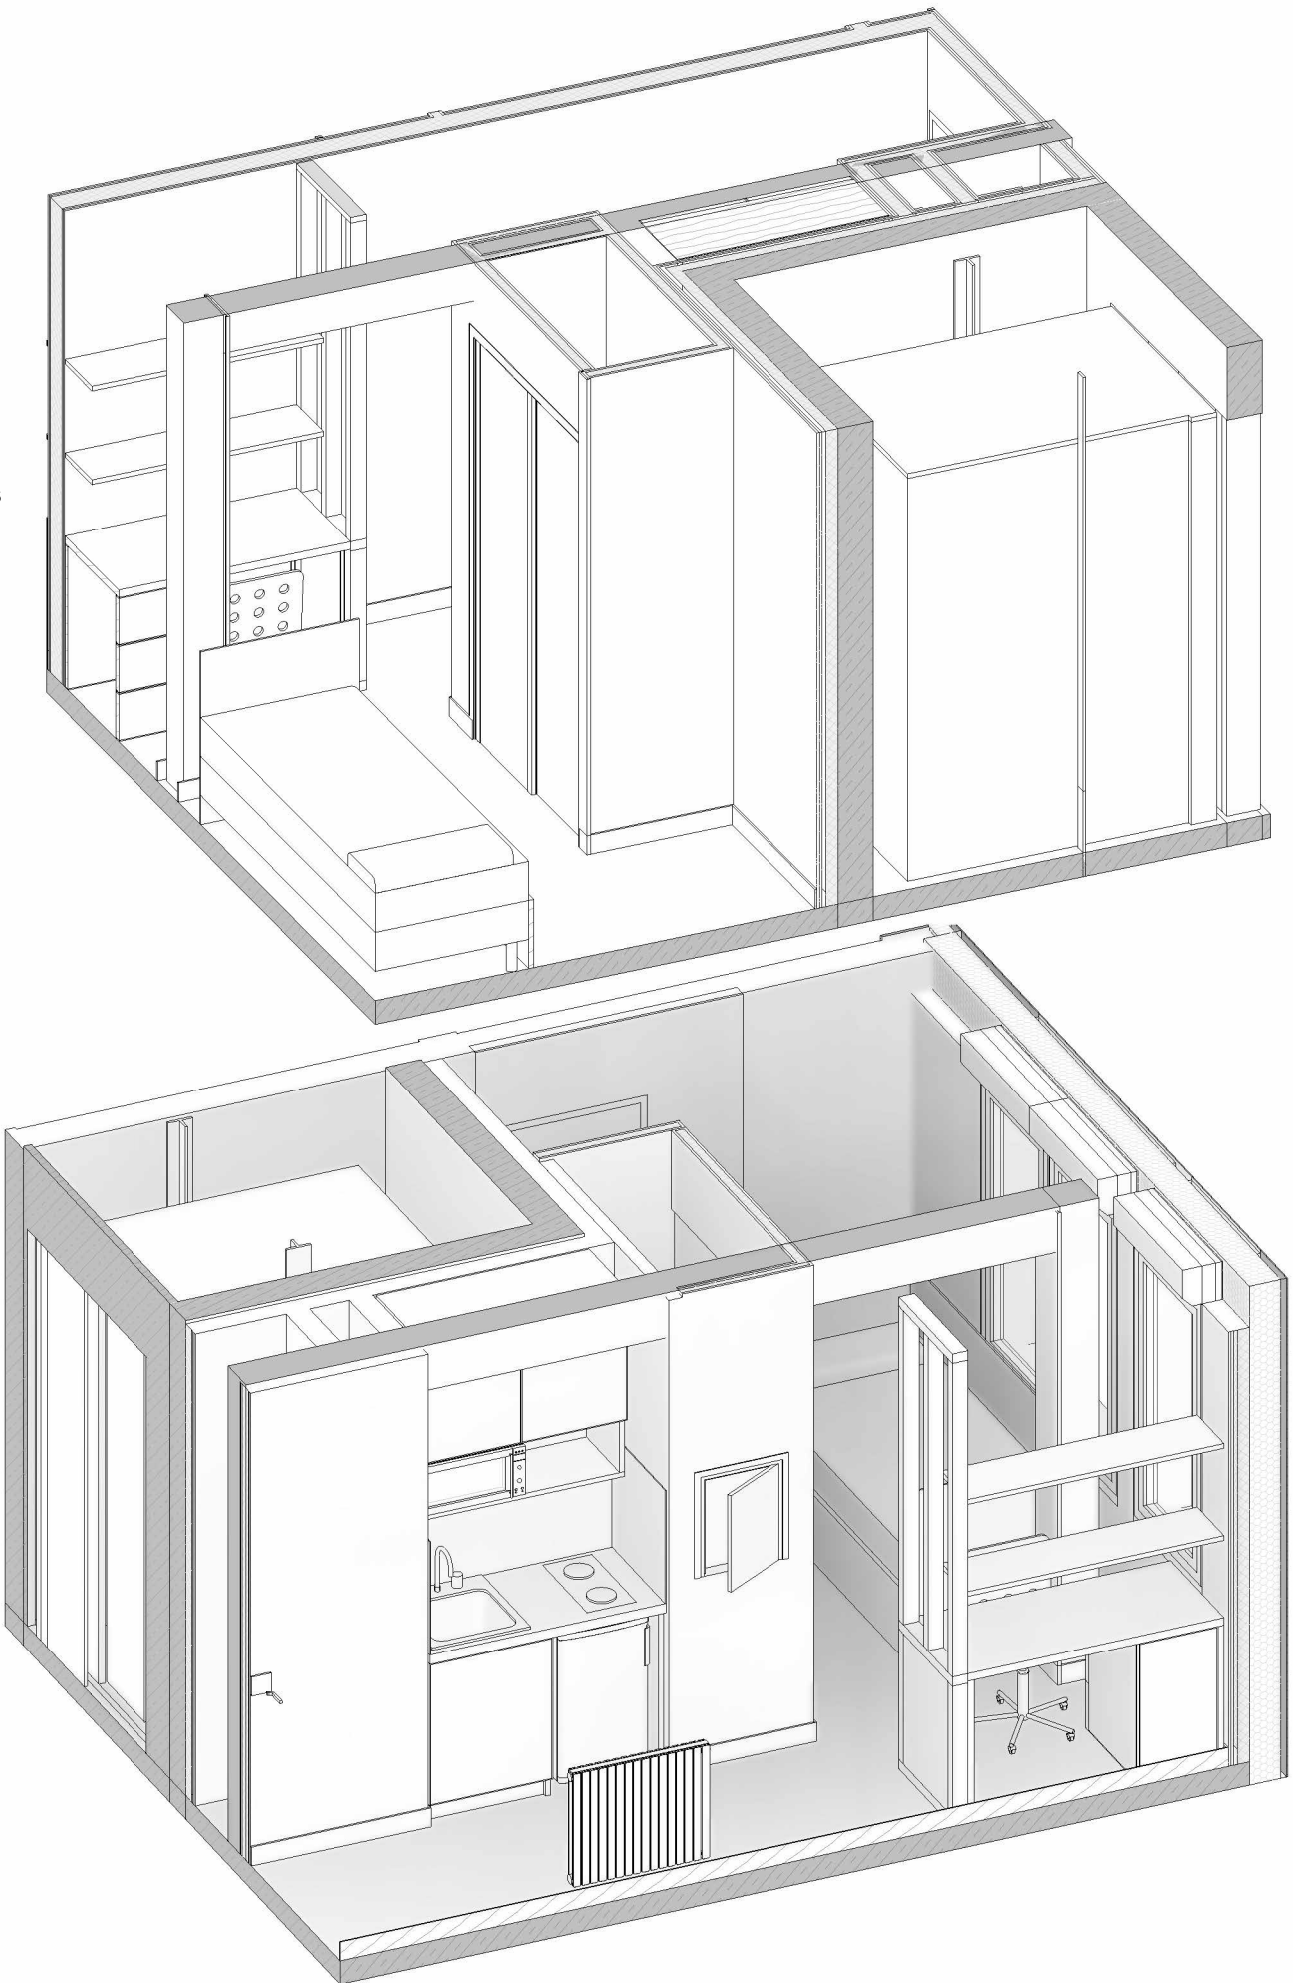
**Studette+**  
1 : 25

| 10. GTL avec trappe d'accès | 13. Tête de cloison bois dur | 18. Habillage en BA13 des maçonneries existantes et des poteaux créés |
| 11. Kitchenette + réfrigérateur + placard* sous évier + panneau mural de protection type Dibond | 14. Clé de coupage | *en mélaminé, 4 champs plaqués<br><sup>2</sup> avec éclairage de lit directionnel |
| 12. Meuble haut* + micro-onde + éclairage | 15. Points lumineux principaux | |
| | 16. Étagères | |
| | 17. Clastra* | |

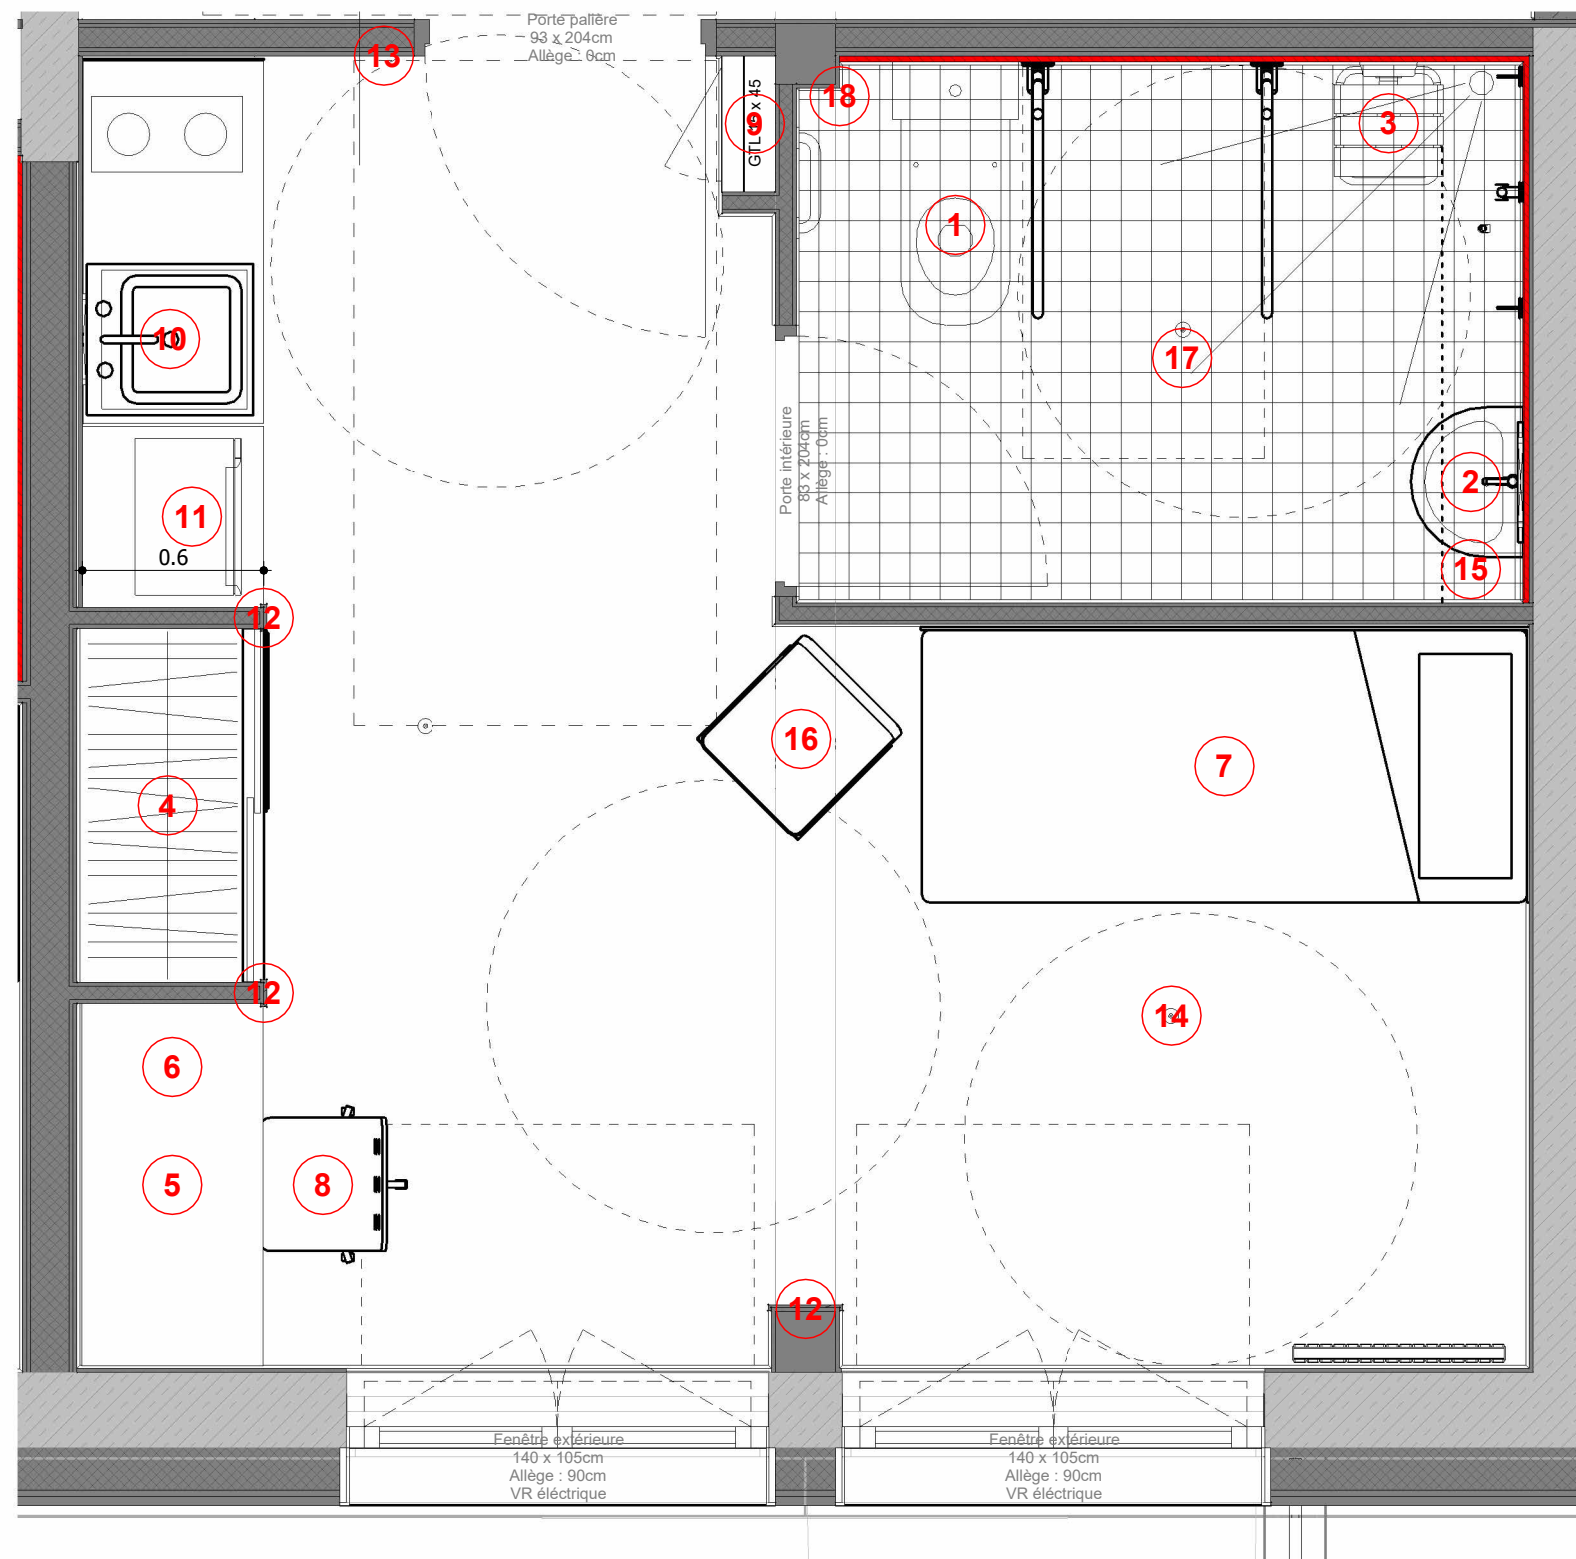
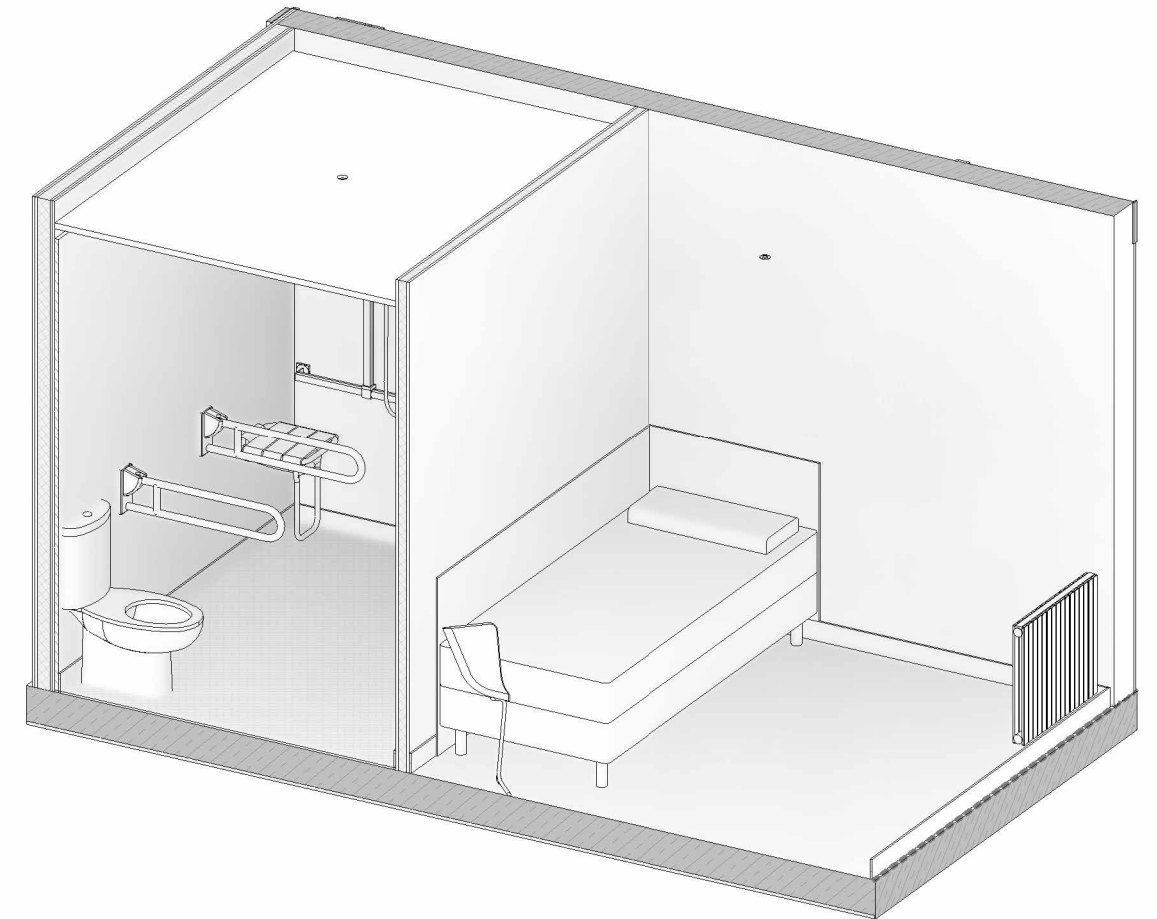
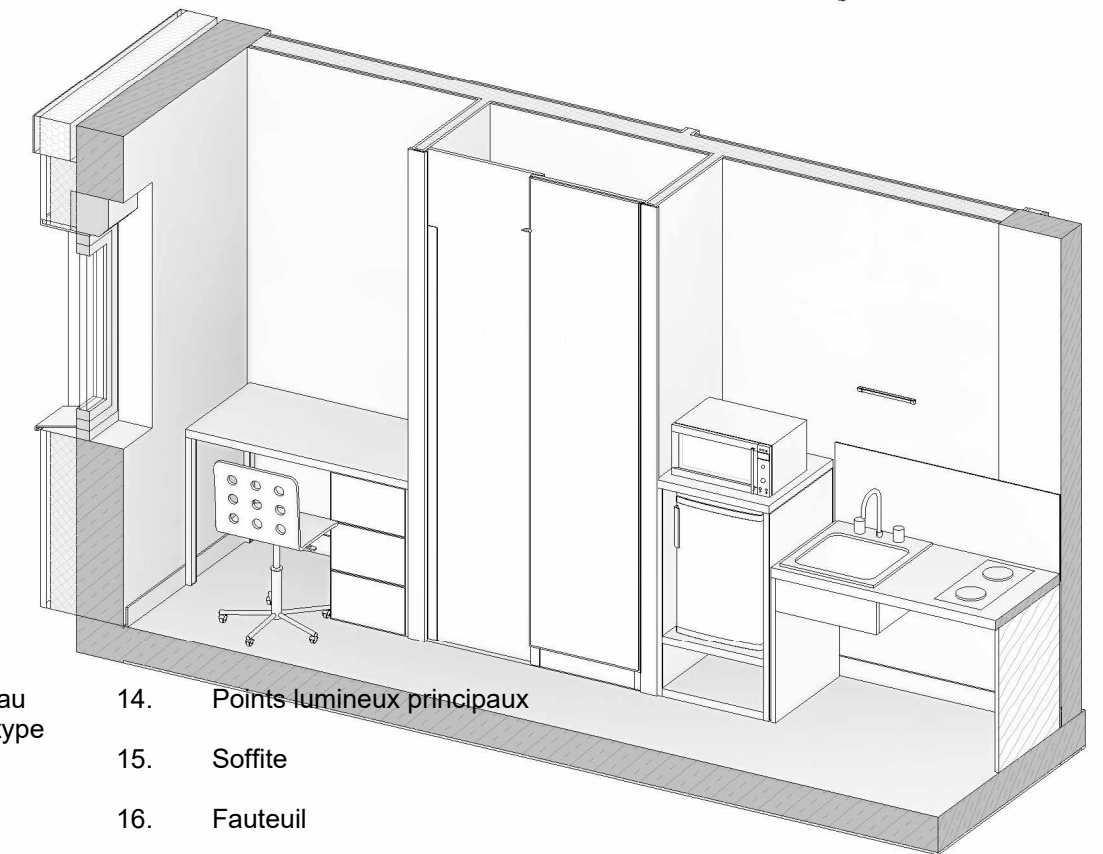
## Studio PMR

| 1. WC non suspendu<br>Waterflush + barre de<br>maintien rabattable | 3. Douche à l'italienne + siège<br>escamotable + barre de<br>maintien rabattable +<br>panneau mural type Polyrey<br>(en rouge) | 6. Caisson mobile sur roulettes* | 10. Kitchenette + panneau<br>mural de protection type<br>Dibond + éclairage | 14. Points lumineux principaux |
| 2. Lavabo avec siphon déporté<br>et manche rallongé + miroir<br>+ éclairage | 4. Placard* + miroir | 7. Lit bois à tiroirs 3 bords et<br>sommier en treillis métallique<br>90x200*2 | 11. Réfrigérateur | 15. Soffite |
| 5. Bureau 4 pieds et ht<br>réglable 130x60*2 | 8. Chaise de bureau | 9. GTL avec trappe d'accès | 12. Tête de cloison bois dur | 16. Fauteuil |
| | | | 13. Clé de coupage | 17. Faux-plafond dalles métalliques |
| | | | | 18. Habillage en BA13 des maçonneries<br>existantes et des poteaux créés |

\*en mélaminé, 4 champs plaqués  
2 avec éclairage de lit directionnel

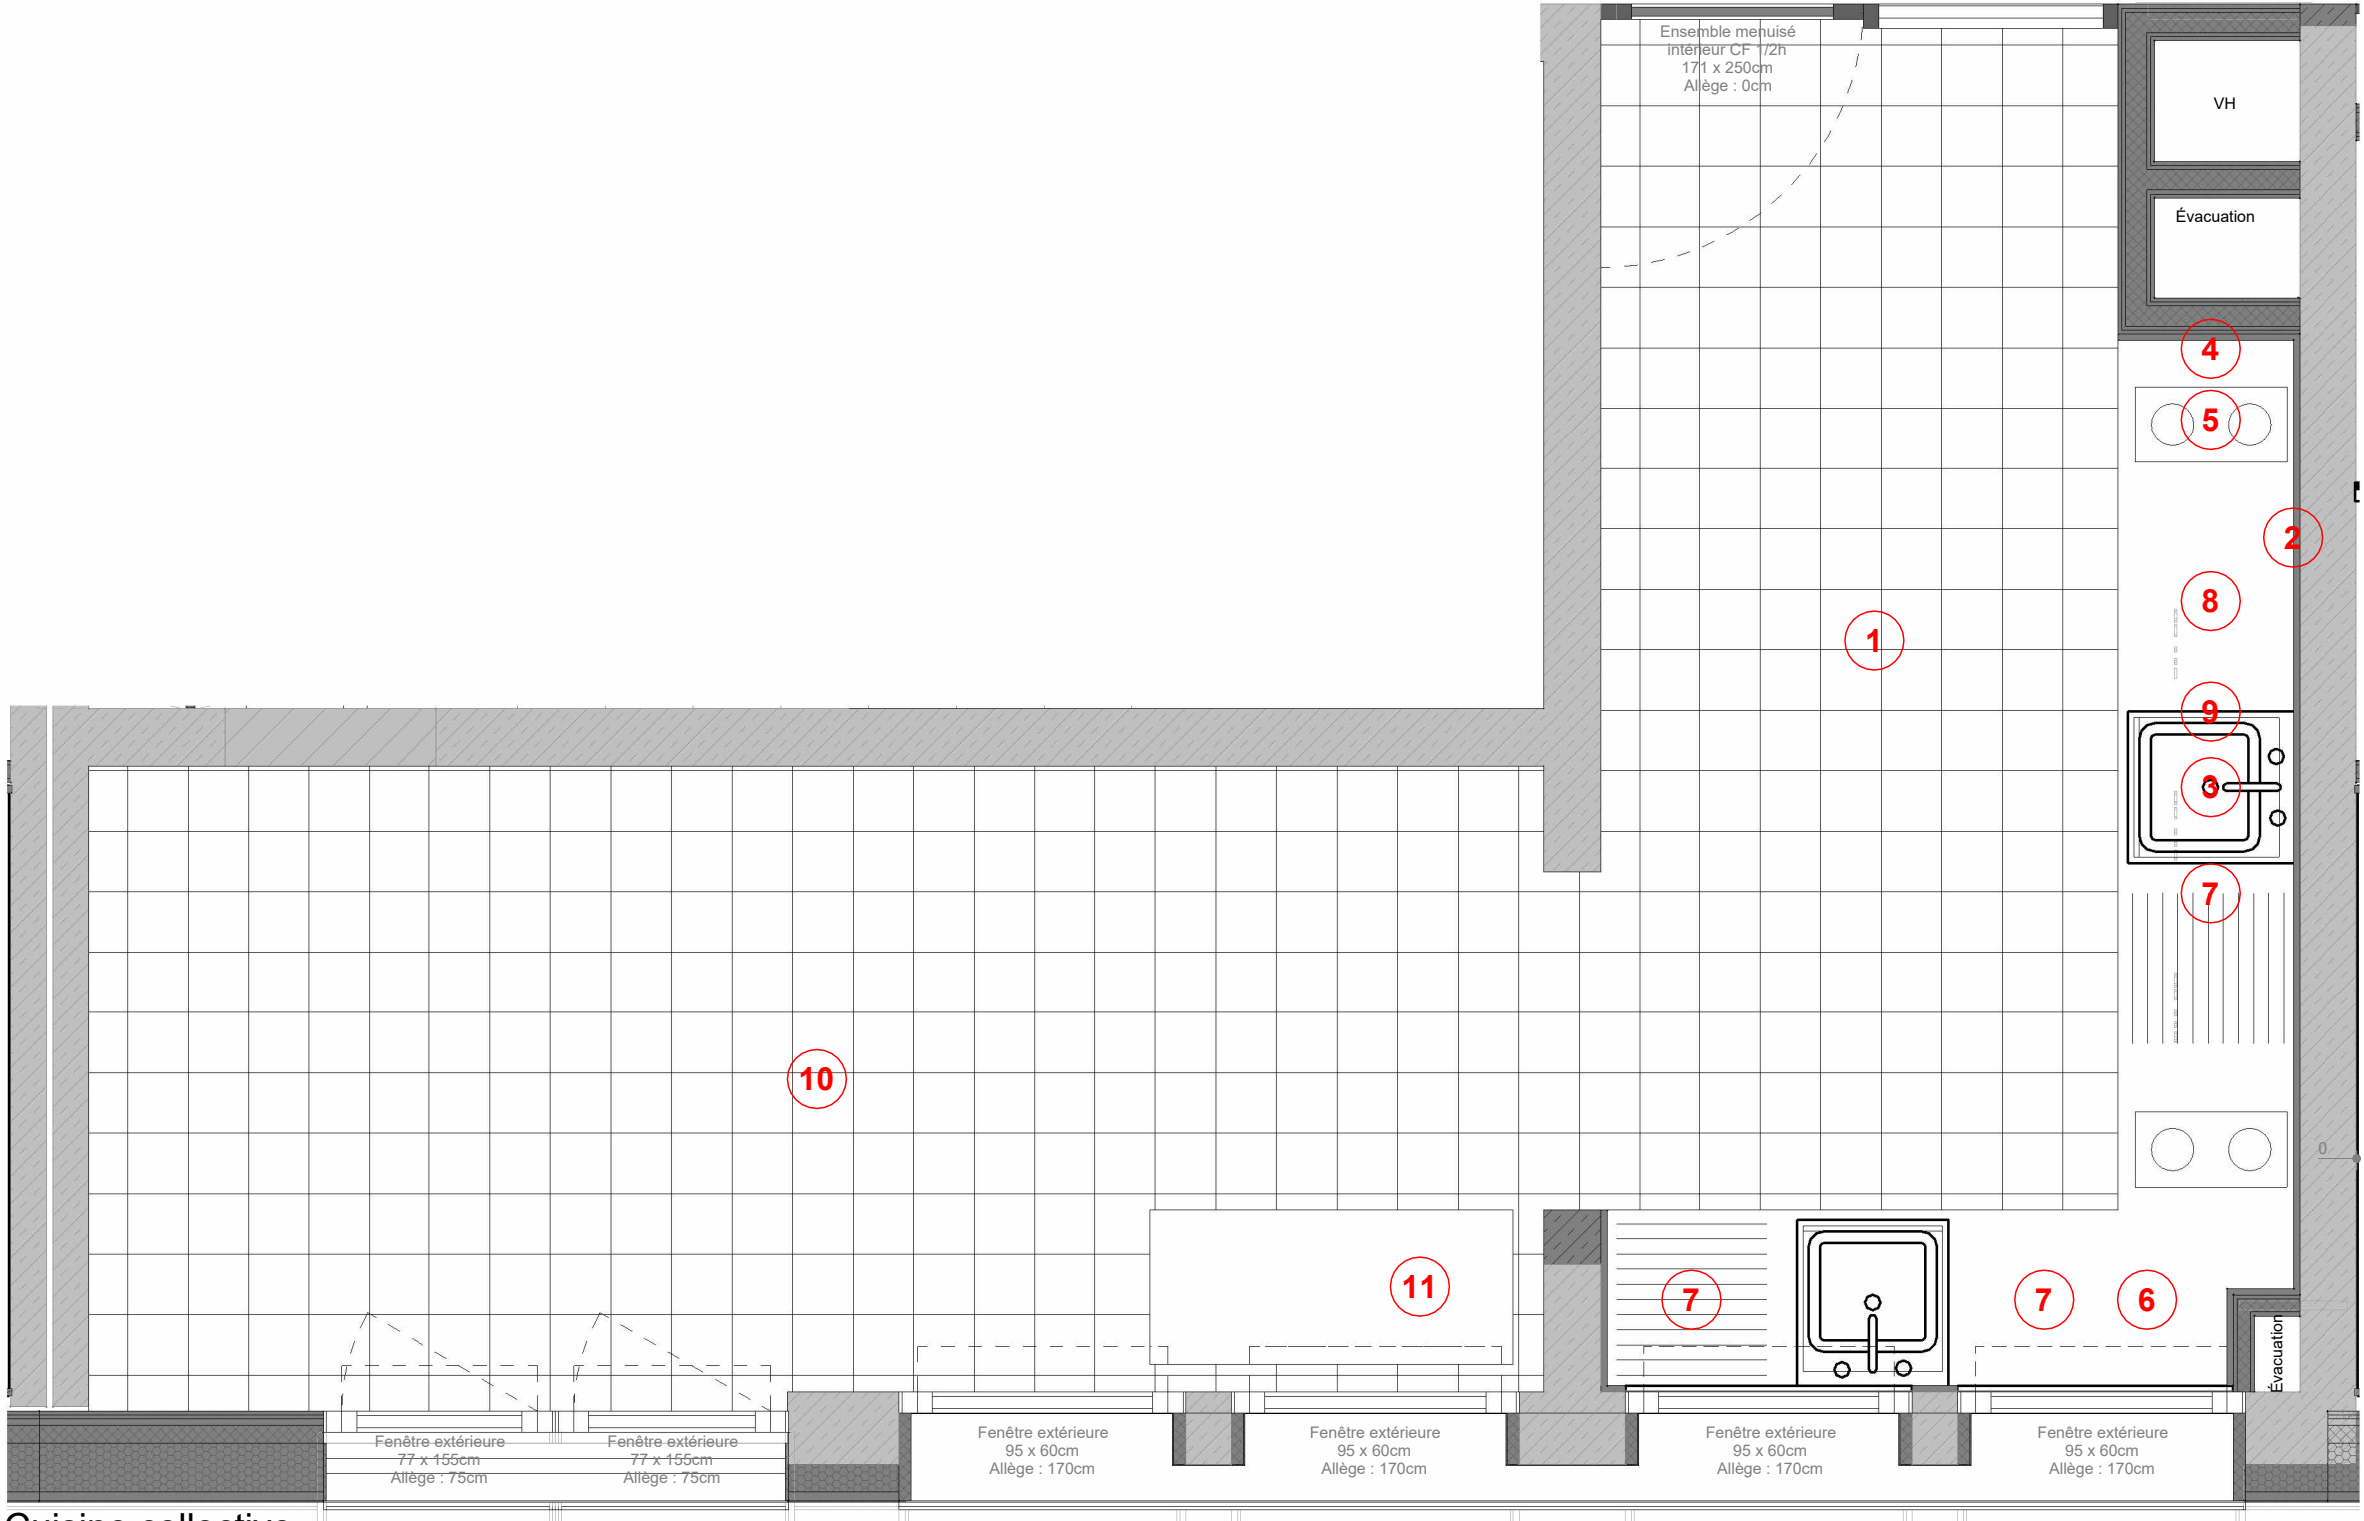
Cuisine collective  
1 : 25

1. Carrelage 20x20 grès cérame U4P3
2. Faïence murale
3. Evier + égouttoir (2u)
4. Plaque de cuisson (4u)
5. Hotte (2u)
6. Plan de travail
7. Casier étudiant bas (12u)
8. Casier étudiant haut (6u)
9. Tri des déchets (3u)
10. Points lumineux principaux
11. Meuble avec micro-ondes et poubelle (2u)
12. Faux-plafonds "hygiène" Type Cleanspace essential Rockfon

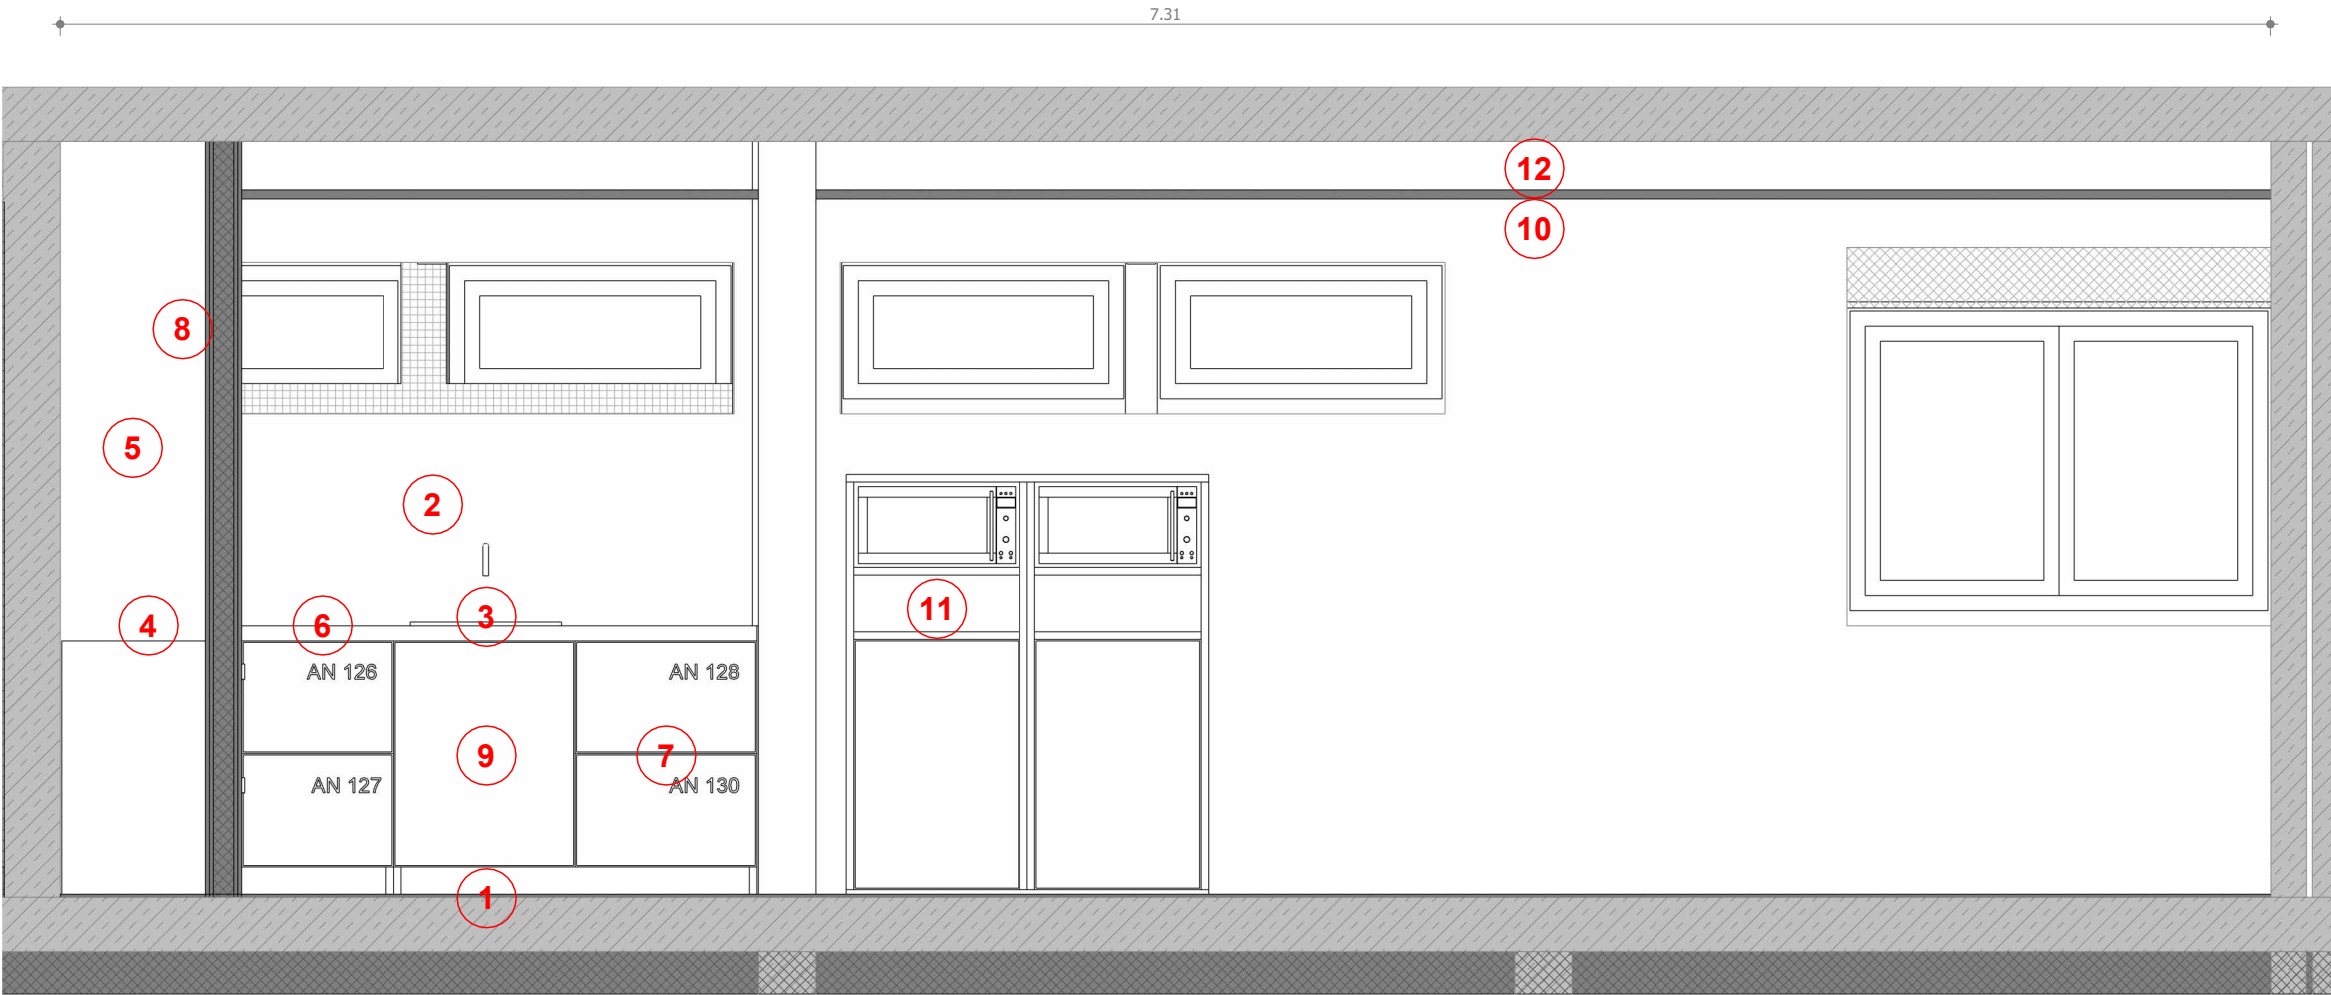
- 1. Carrelage 20x20 grès cérame U4P3
- 2. Faïence murale
- 3. Evier + égouttoir (2u)
- 4. Plaque de cuisson (4u)
- 5. Hotte (2u)
- 6. Plan de travail
- 7. Casier étudiant bas (12u)
- 8. Casier étudiant haut (6u)
- 9. Tri des déchets (3u)
- 10. Points lumineux principaux
- 11. Meuble avec micro-ondes et poubelle (2u)
- 12. Faux-plafonds "hygiène" Type Cleanspace essential Rockfon

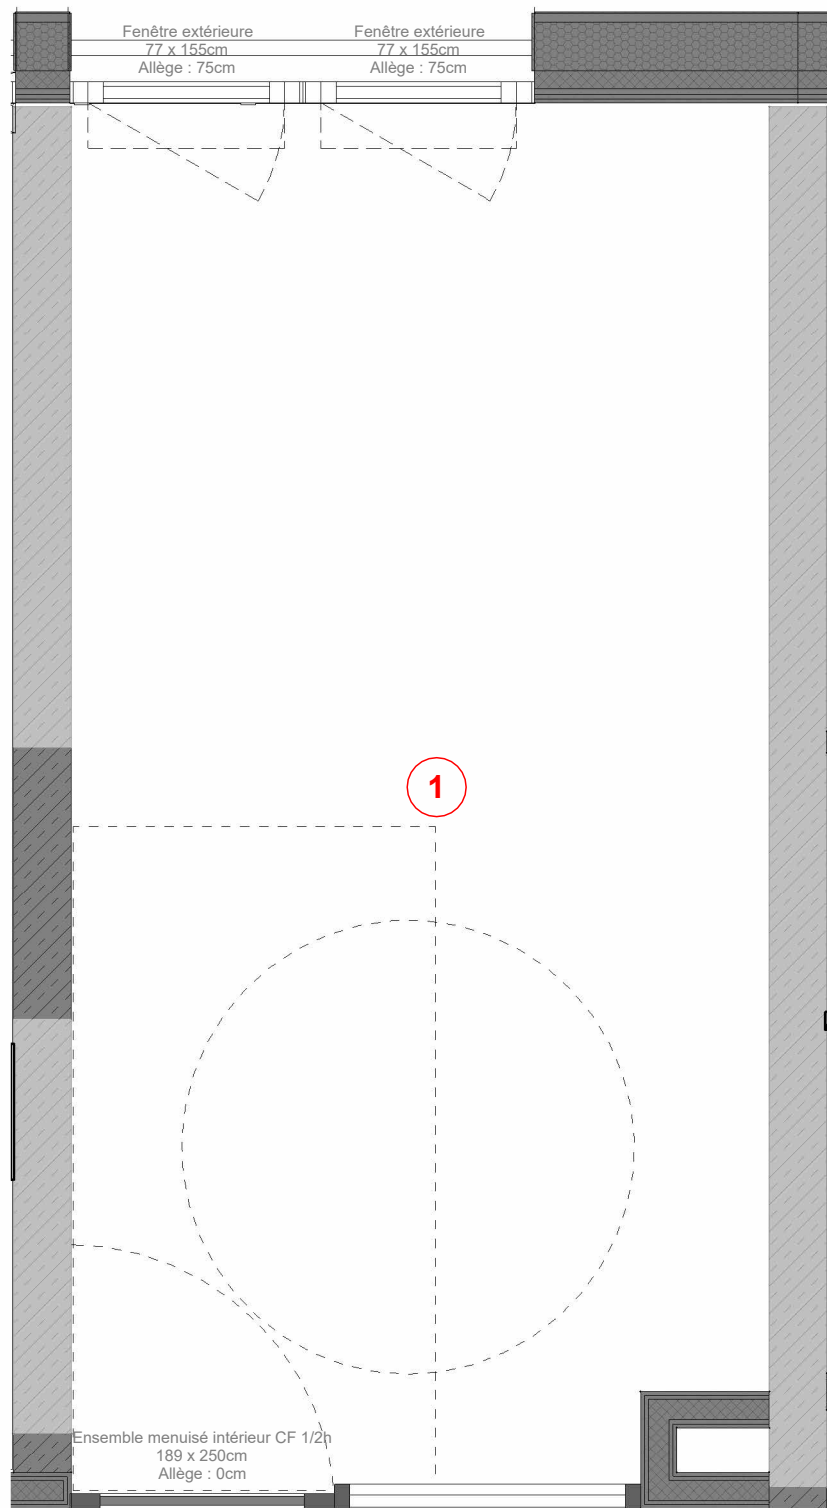
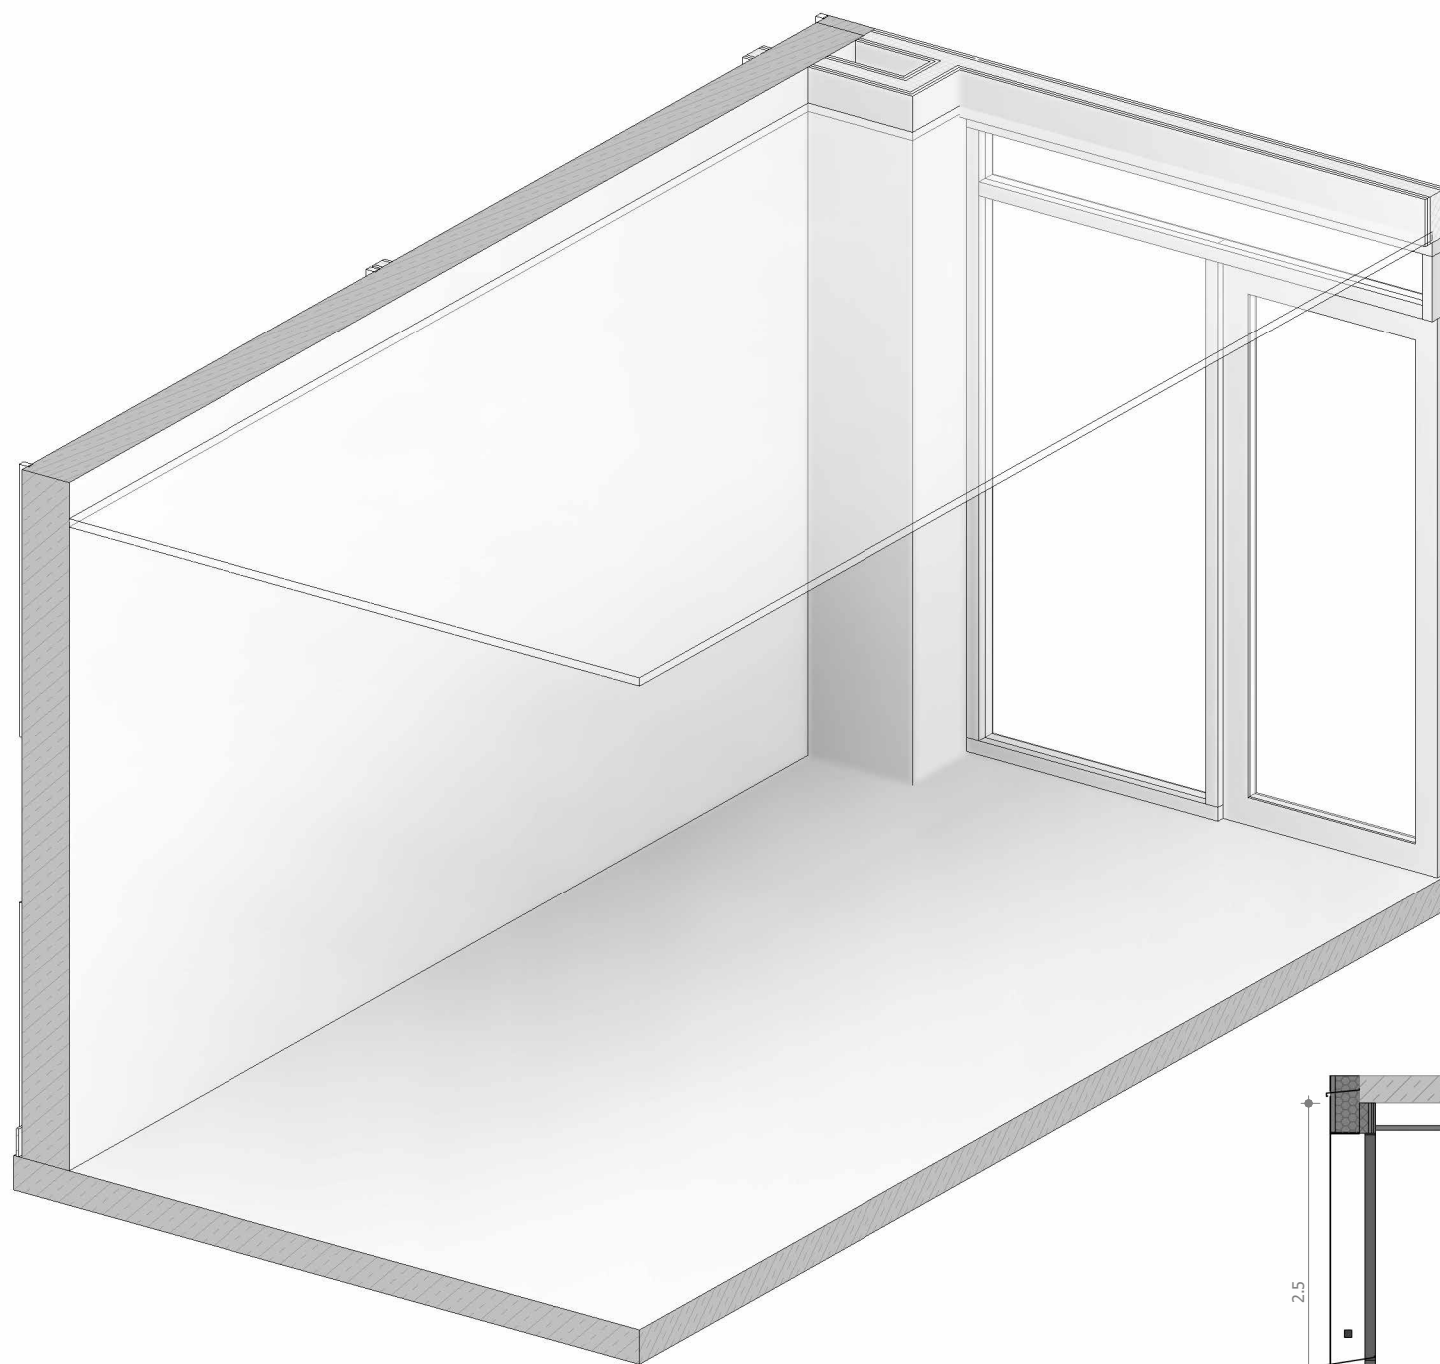
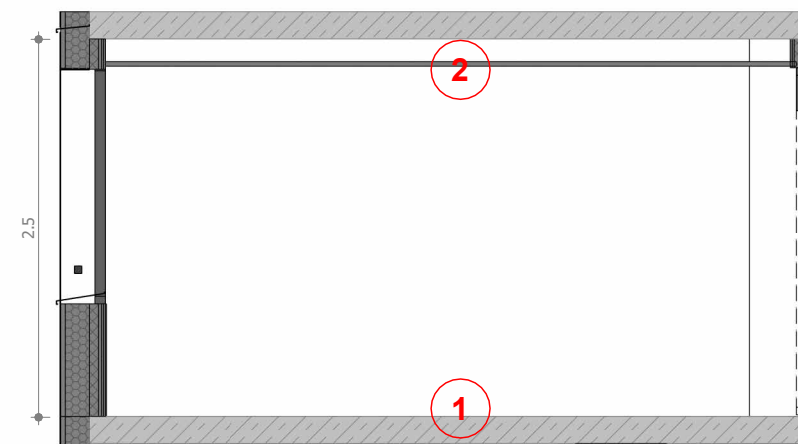
Salon

1. Sol souple PVC U4P3
2. Faux-plafonds en dalle démontable 60x60 standard
