REHABILITATION

# Réhabilitation du bâtiment Jehan Ango

Résidence Panorama - 76130 Mont Saint Aignan

CARNET DE PIÈCES GRAPHIQUES

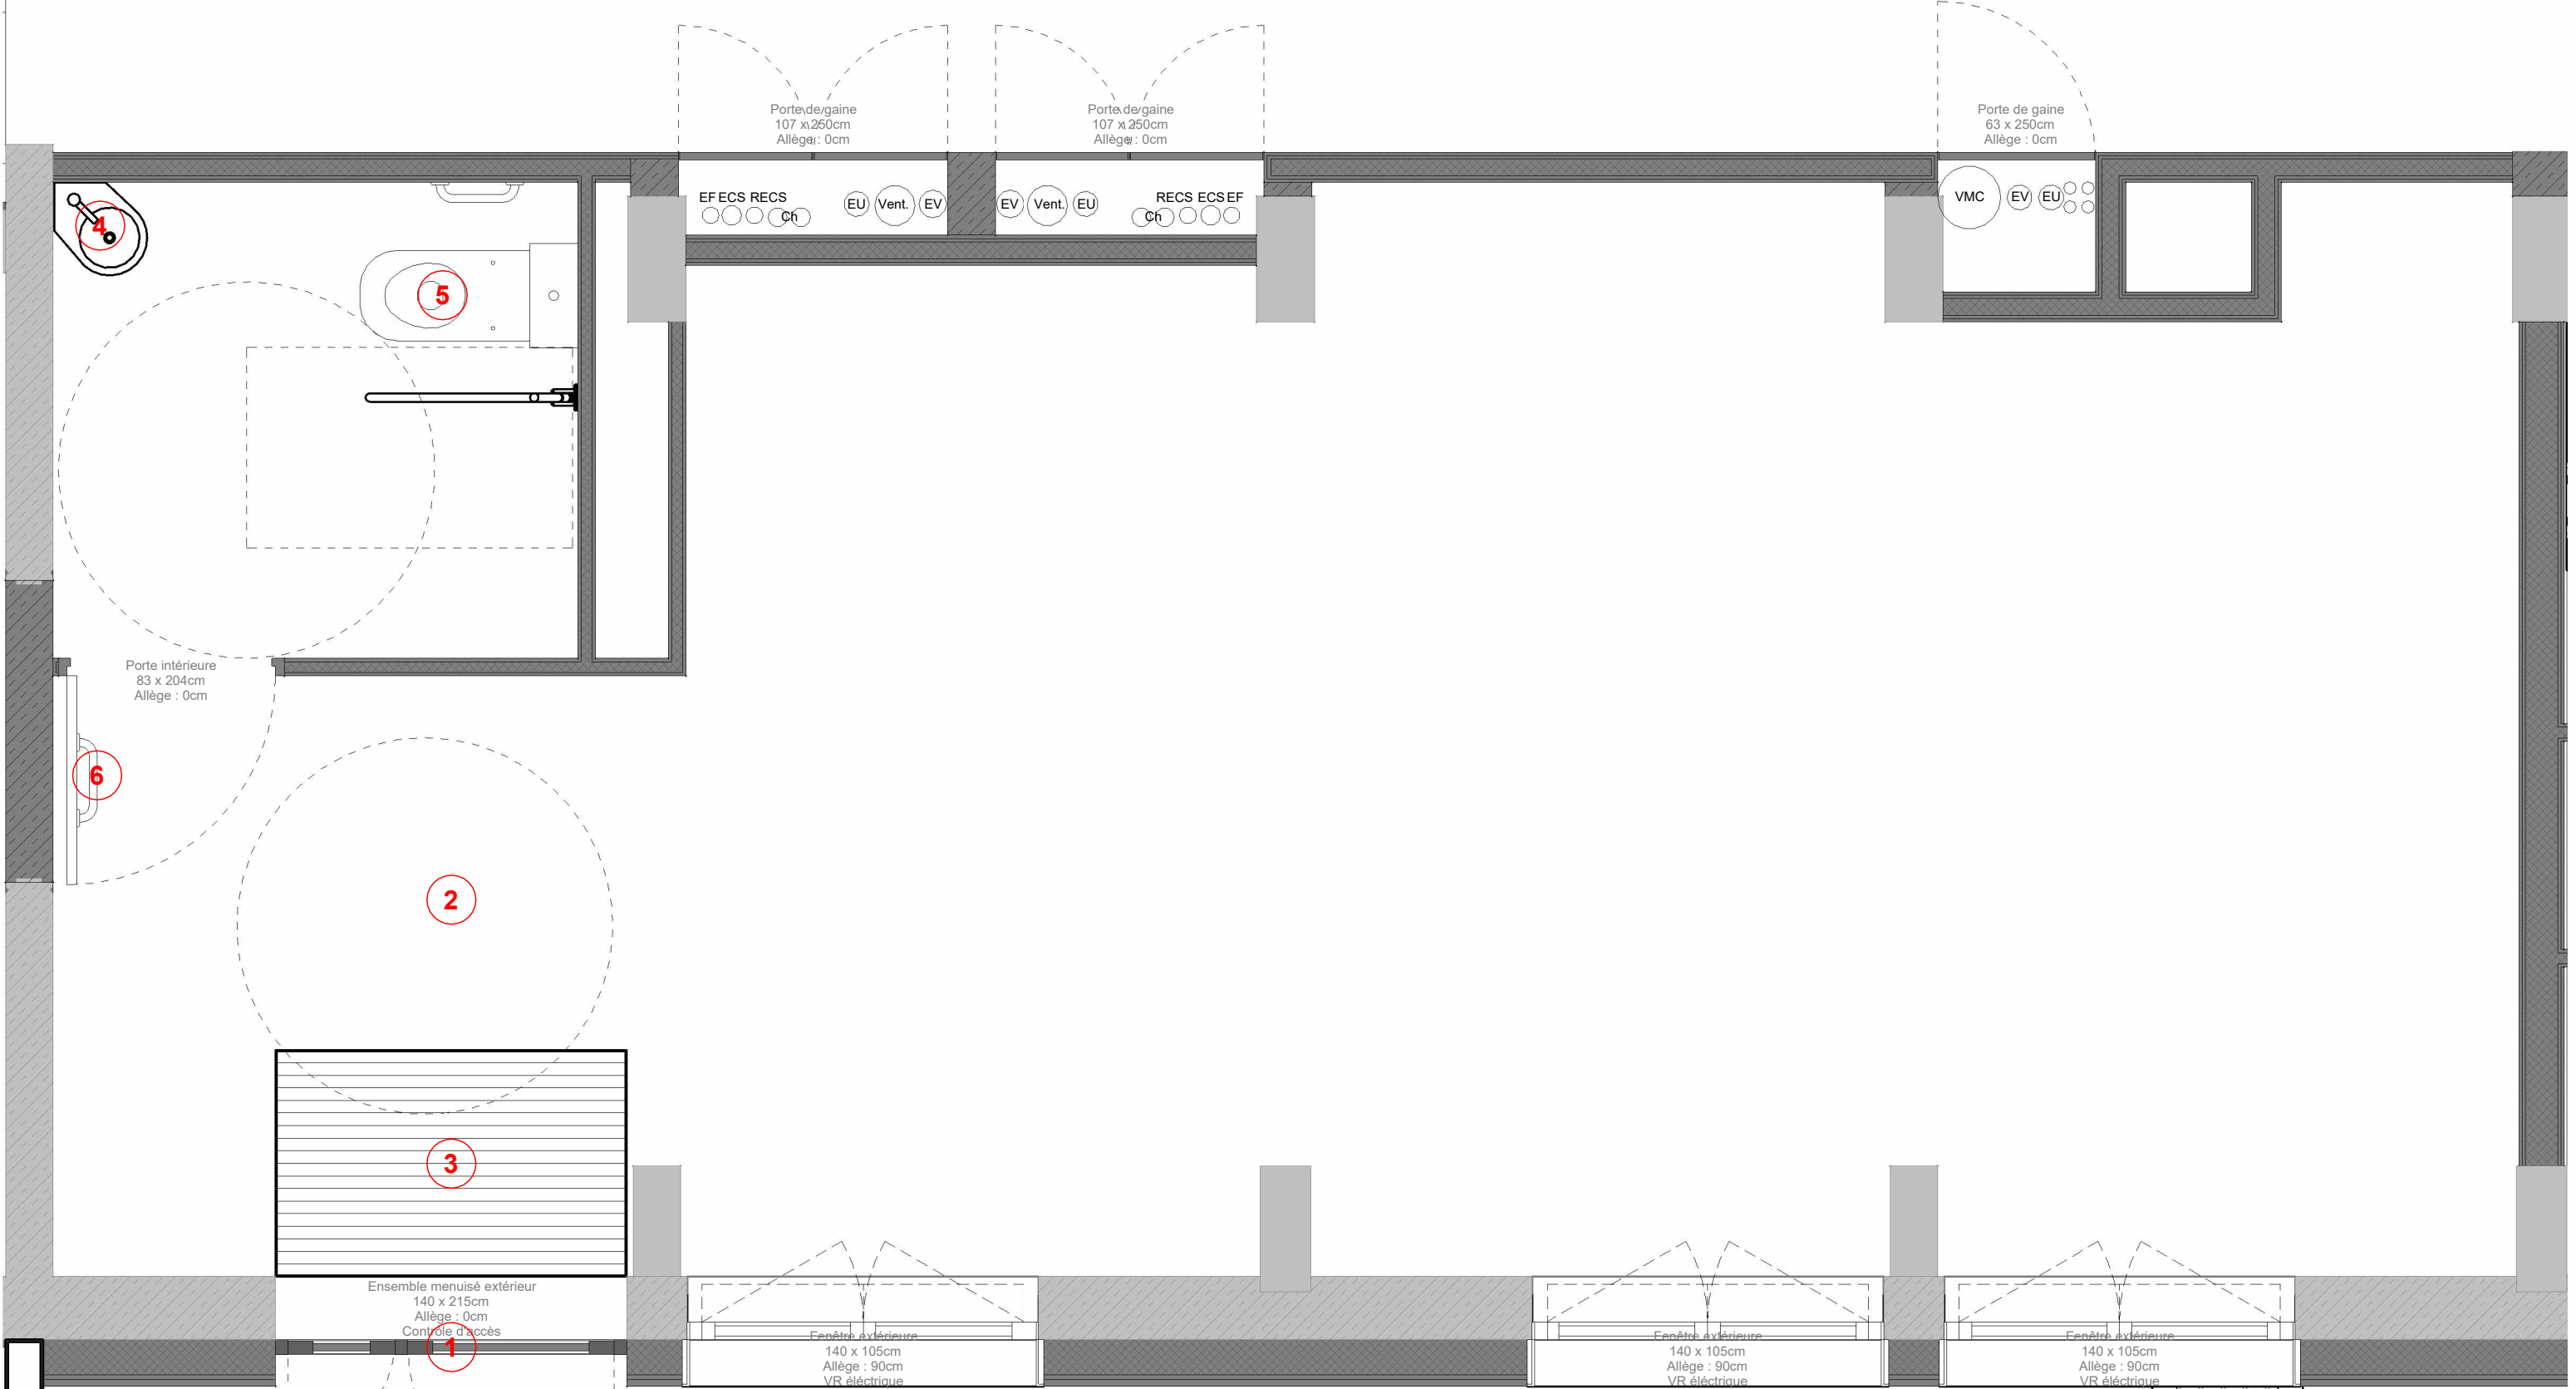
Salle d'étude

Ensemble d'entrée en acier laqué

Sol souple PVC U4P3

Tapis brosse 120x90

Lave-main

WC PMR Waterflush non suspendu +  
barre de maintien
6.

Barre sur porte

Faux-plafonds acoustique en dalle  
démontable Type Gyptone Activair

Faux-plafonds en dalle démontable  
60x60 standard
- Existant

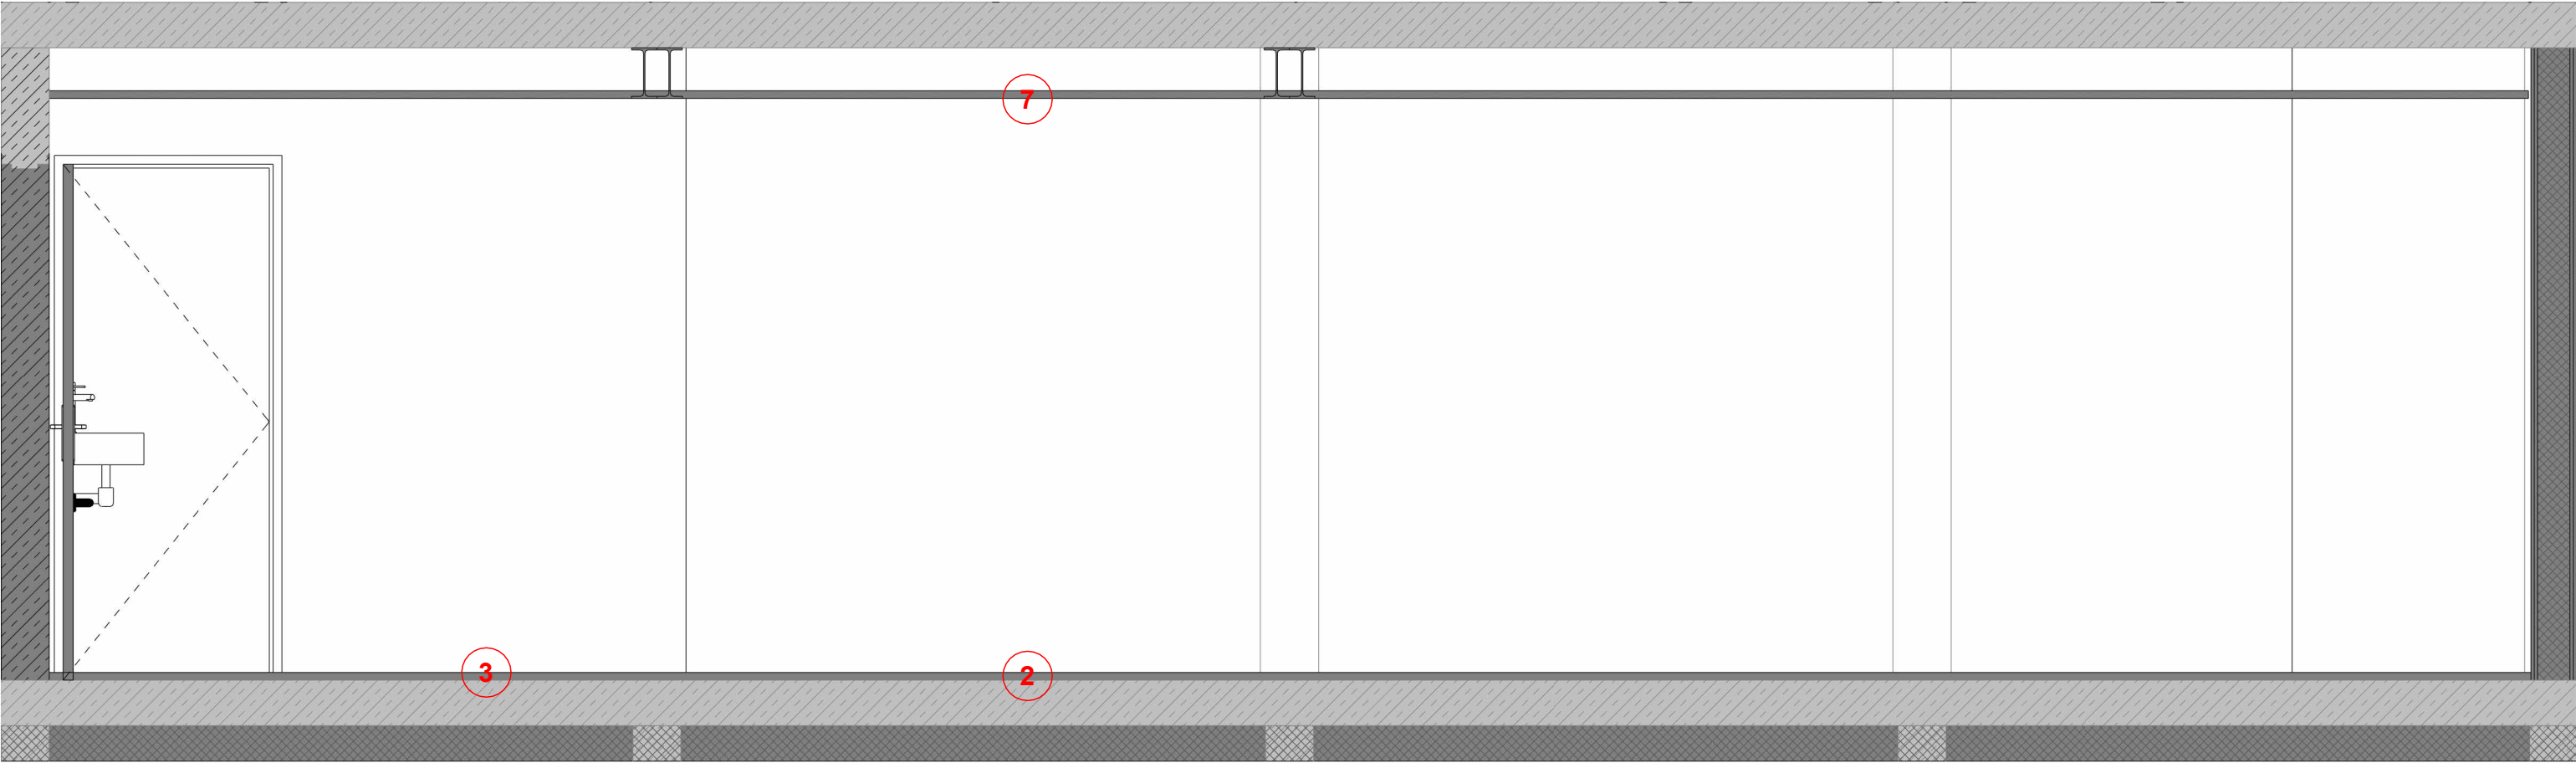
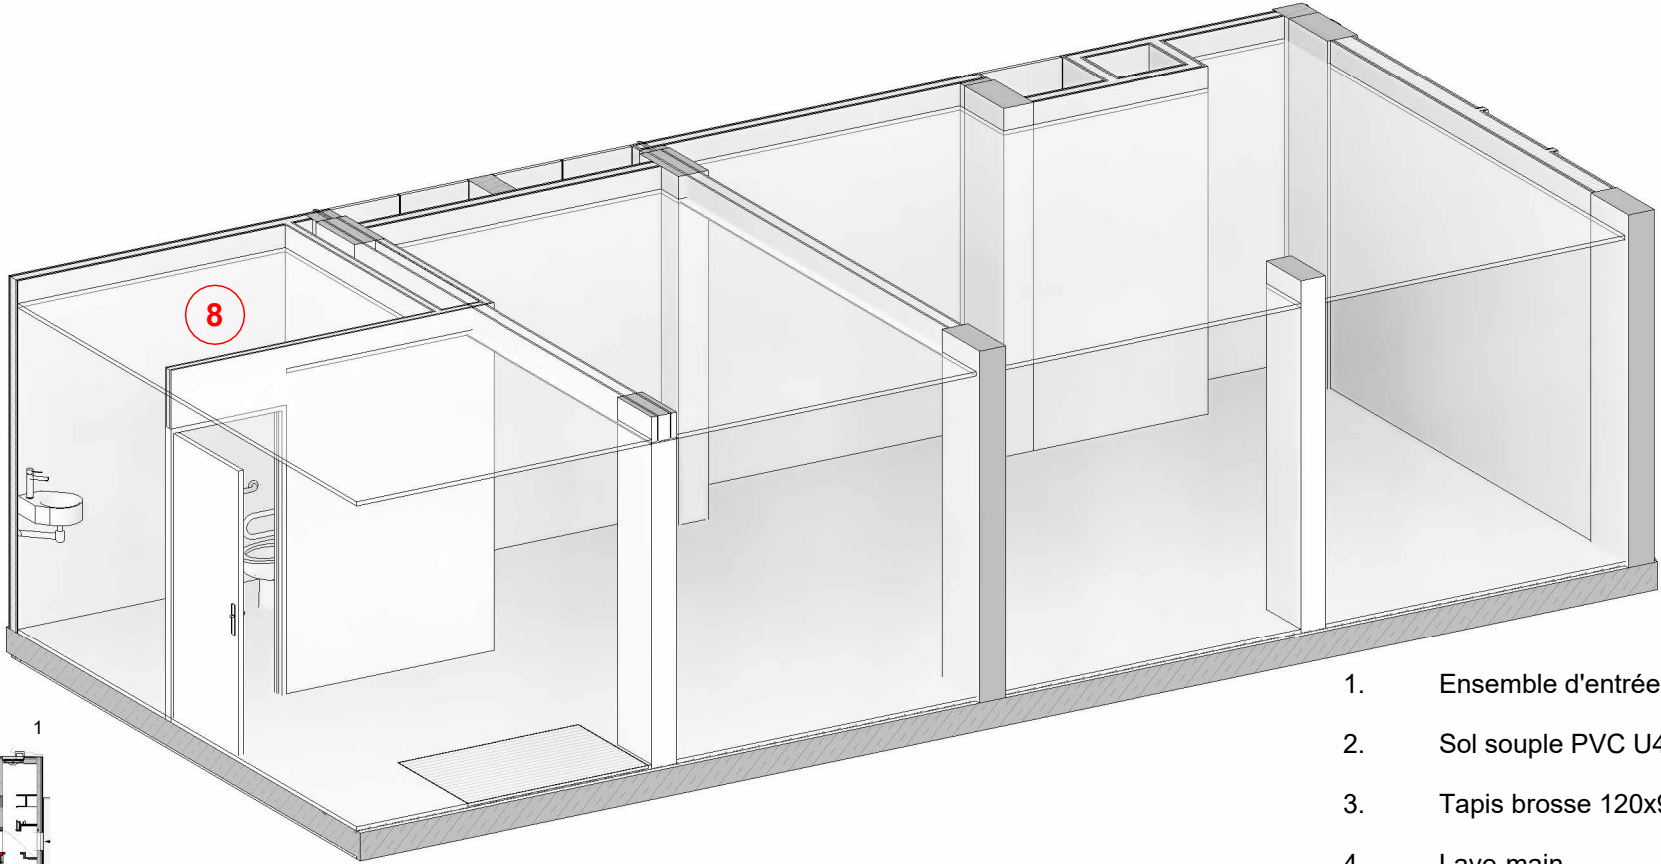
Salle d'étude  
1 : 25

| 1. | Ensemble d'entrée en acier laqué | 6. | Barre sur porte |
| 2. | Sol souple PVC U4P3 | 7. | Faux-plafonds acoustique en dalle démontable Type Gyptone Activair |
| 3. | Tapis brosse 120x90 | 8. | Faux-plafonds en dalle démontable 60x60 standard |
| 4. | Lave-main | | |
| 5. | WC PMR Waterflush non suspendu + barre de maintien | | |

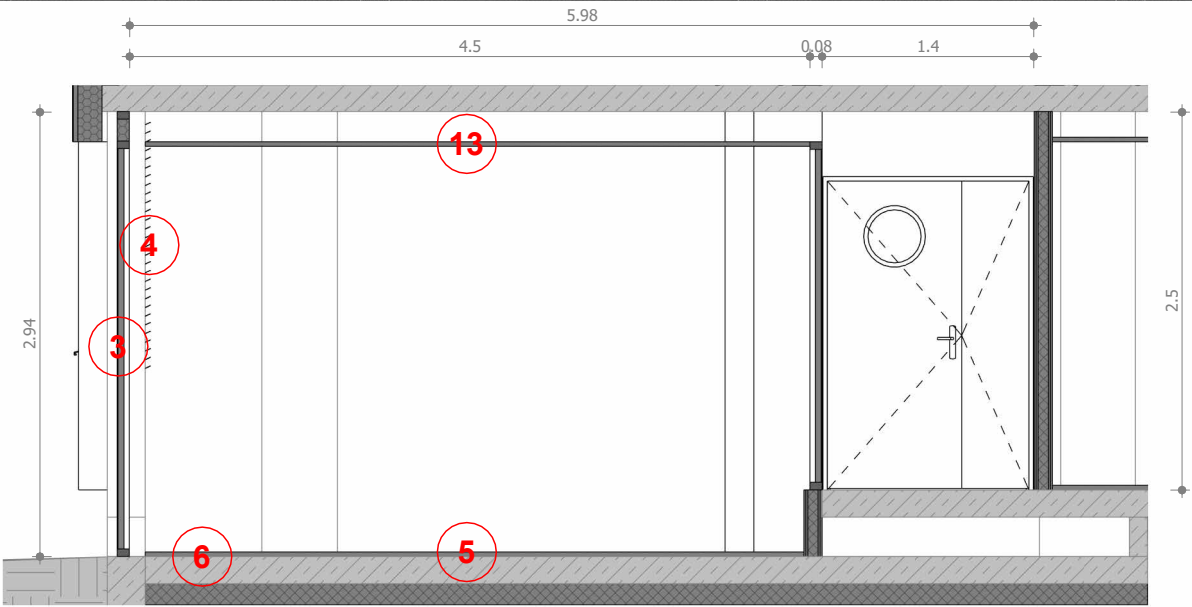
Coupe transversale  
1 : 50

- 1. Ensemble d'entrée vitré
- 2. Porte de secours
- 3. Baie vitrée avec vitrophanie
- 4. Store intérieur
- 5. Sol souple PVC U4P3
- 6. Tapis brosse
- 7. Lave-main
- 8. WC PMR Waterflush non suspendu
- 9. Ascenseur
- 10. Vidoir
- 11. Siphon de sol
- 12. Barre de porte
- 13. Faux-plafonds acoustique en dalle démontable Type Gyptone Activa
- 14. Carrelage grès cérame 20 x 20 cm U4P3

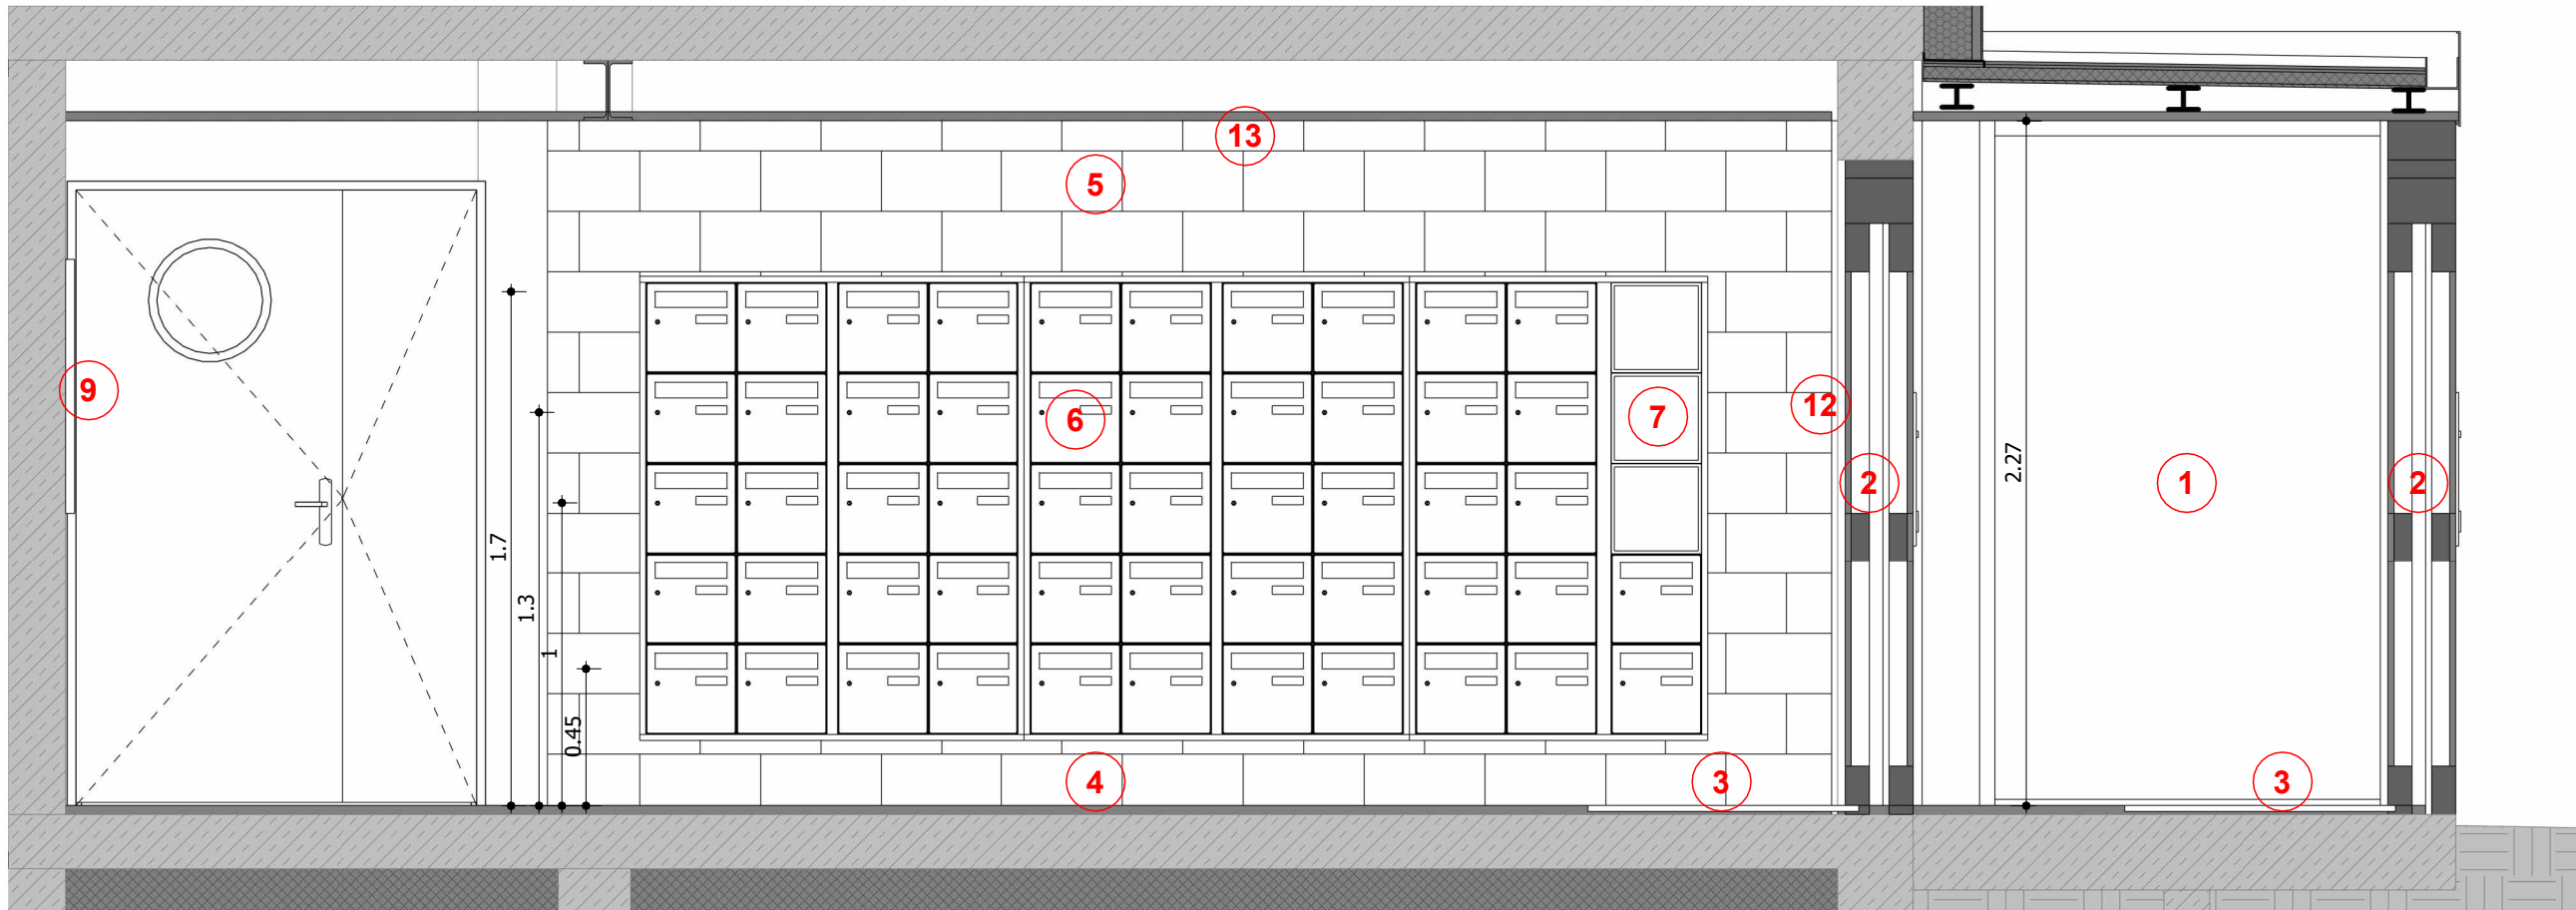
Hall d'entrée  
1 : 25

| 1. | Sas d'entrée au hall | 5. | Parement pierre | 10. | Panneau d'affichage dynamique |
| 2. | Porte coulissante type cibox (2u) avec contrôle d'accès et poteau technique | 6. | Boîtes aux lettres neuves standards (131u) | 11. | Miroir |
| 3. | Tapis brosse à lame REPS CLASSIC intérieur | 7. | Liste des résidents (9u) | 12. | Peinture |
| 4. | Carrelage grès cérame 60x60 | 8. | Poubelle | 13. | Faux-plafonds Linea 4.2.1 de chez Laudescher |
| | | 9. | Panneau A1 (2u) | | |

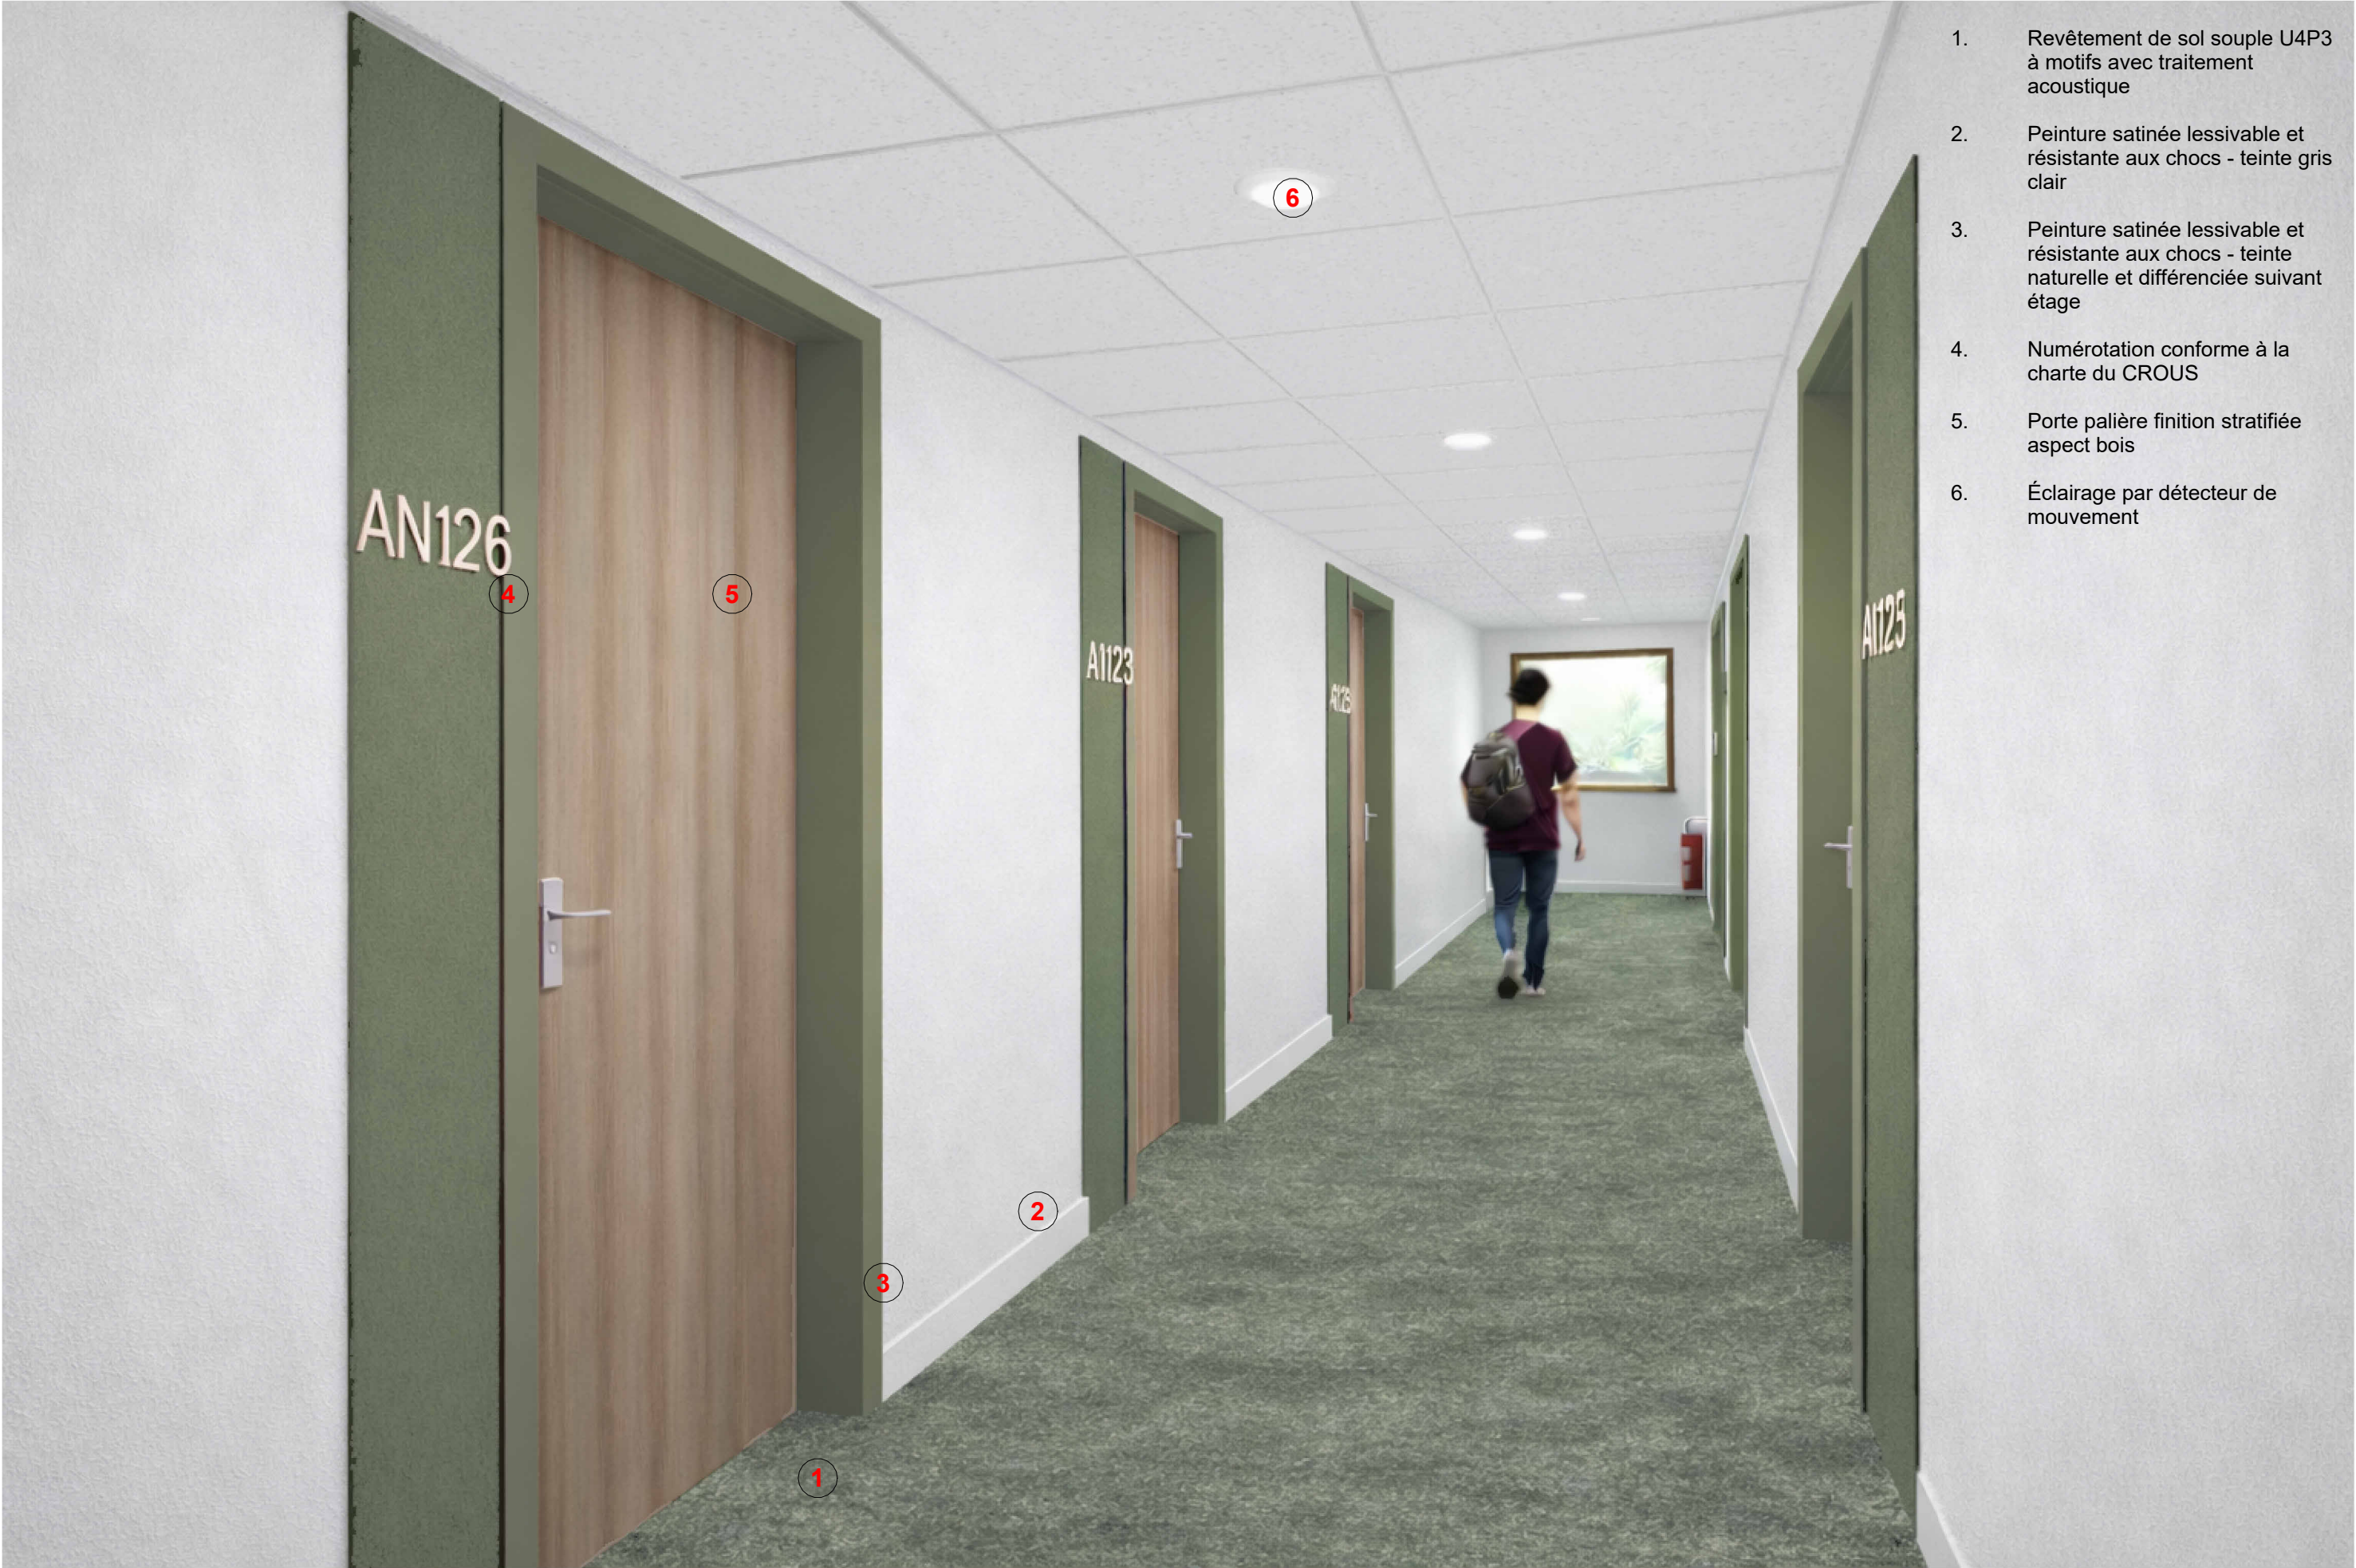
- 1. Revêtement de sol souple U4P3 à motifs avec traitement acoustique
- 2. Peinture satinée lessivable et résistante aux chocs - teinte gris clair
- 3. Peinture satinée lessivable et résistante aux chocs - teinte naturelle et différenciée suivant étage
- 4. Numérotation conforme à la charte du CROUS
- 5. Porte palière finition stratifiée aspect bois
- 6. Éclairage par détecteur de mouvement

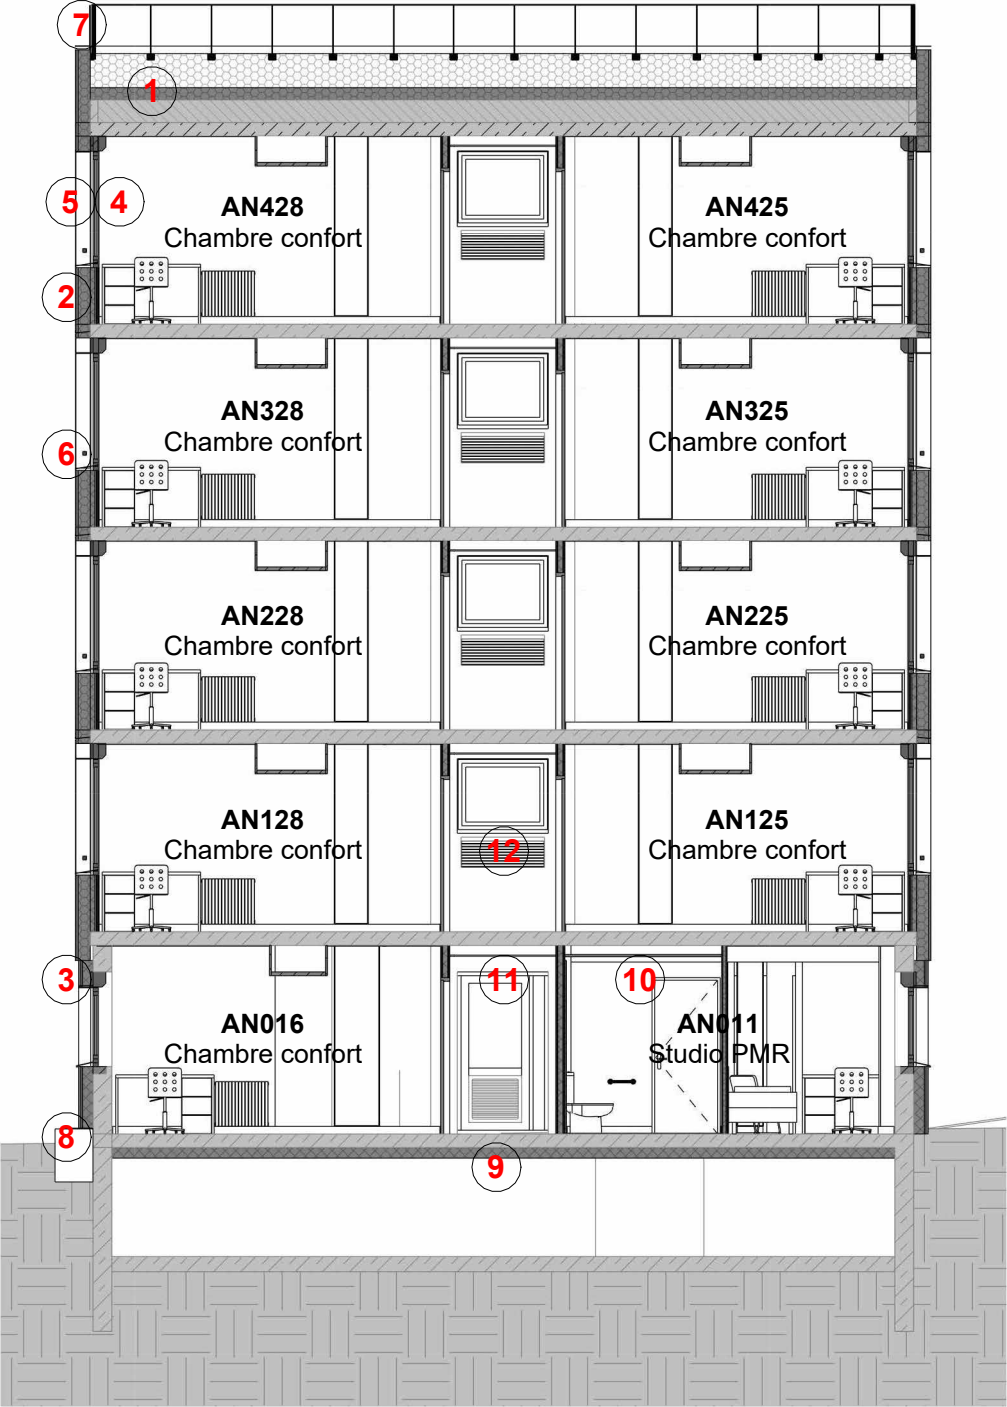
- 1. Réfection de l'étanchéité de la toiture terrasse
- 2. Mise en œuvre d'un bardage aspect métallisé bronze STACBOND ou équivalent sur isolation laine minérale
- 3. Pose d'un bardage aspect pierre naturelle type LABEL FACADE ou équivalent sur l'ensemble du RDC
- 4. Menuiseries extérieures aluminium double vitrage compris volet roulant aluminium – teinte métallisée bronze
- 5. Tableaux et voissures en acier laqué métallisé bronze
- 6. Lisses métalliques fer plat teinte bronze
- 7. Réhausse du bardage et mise en œuvre d'une lisse haute pour mise en sécurité de la toiture terrasse - teinte bronze
- 8. Mise en peinture des éléments non isolés par l'extérieur
- 9. Flocage du vide-sanitaire
- 10. Faux-plafonds métallique dalle 60x60 Type PLAFOMETAL
- 11. Faux-plafonds en dalle démontable 60x60 standard
- 12. Grille de ventilation basse

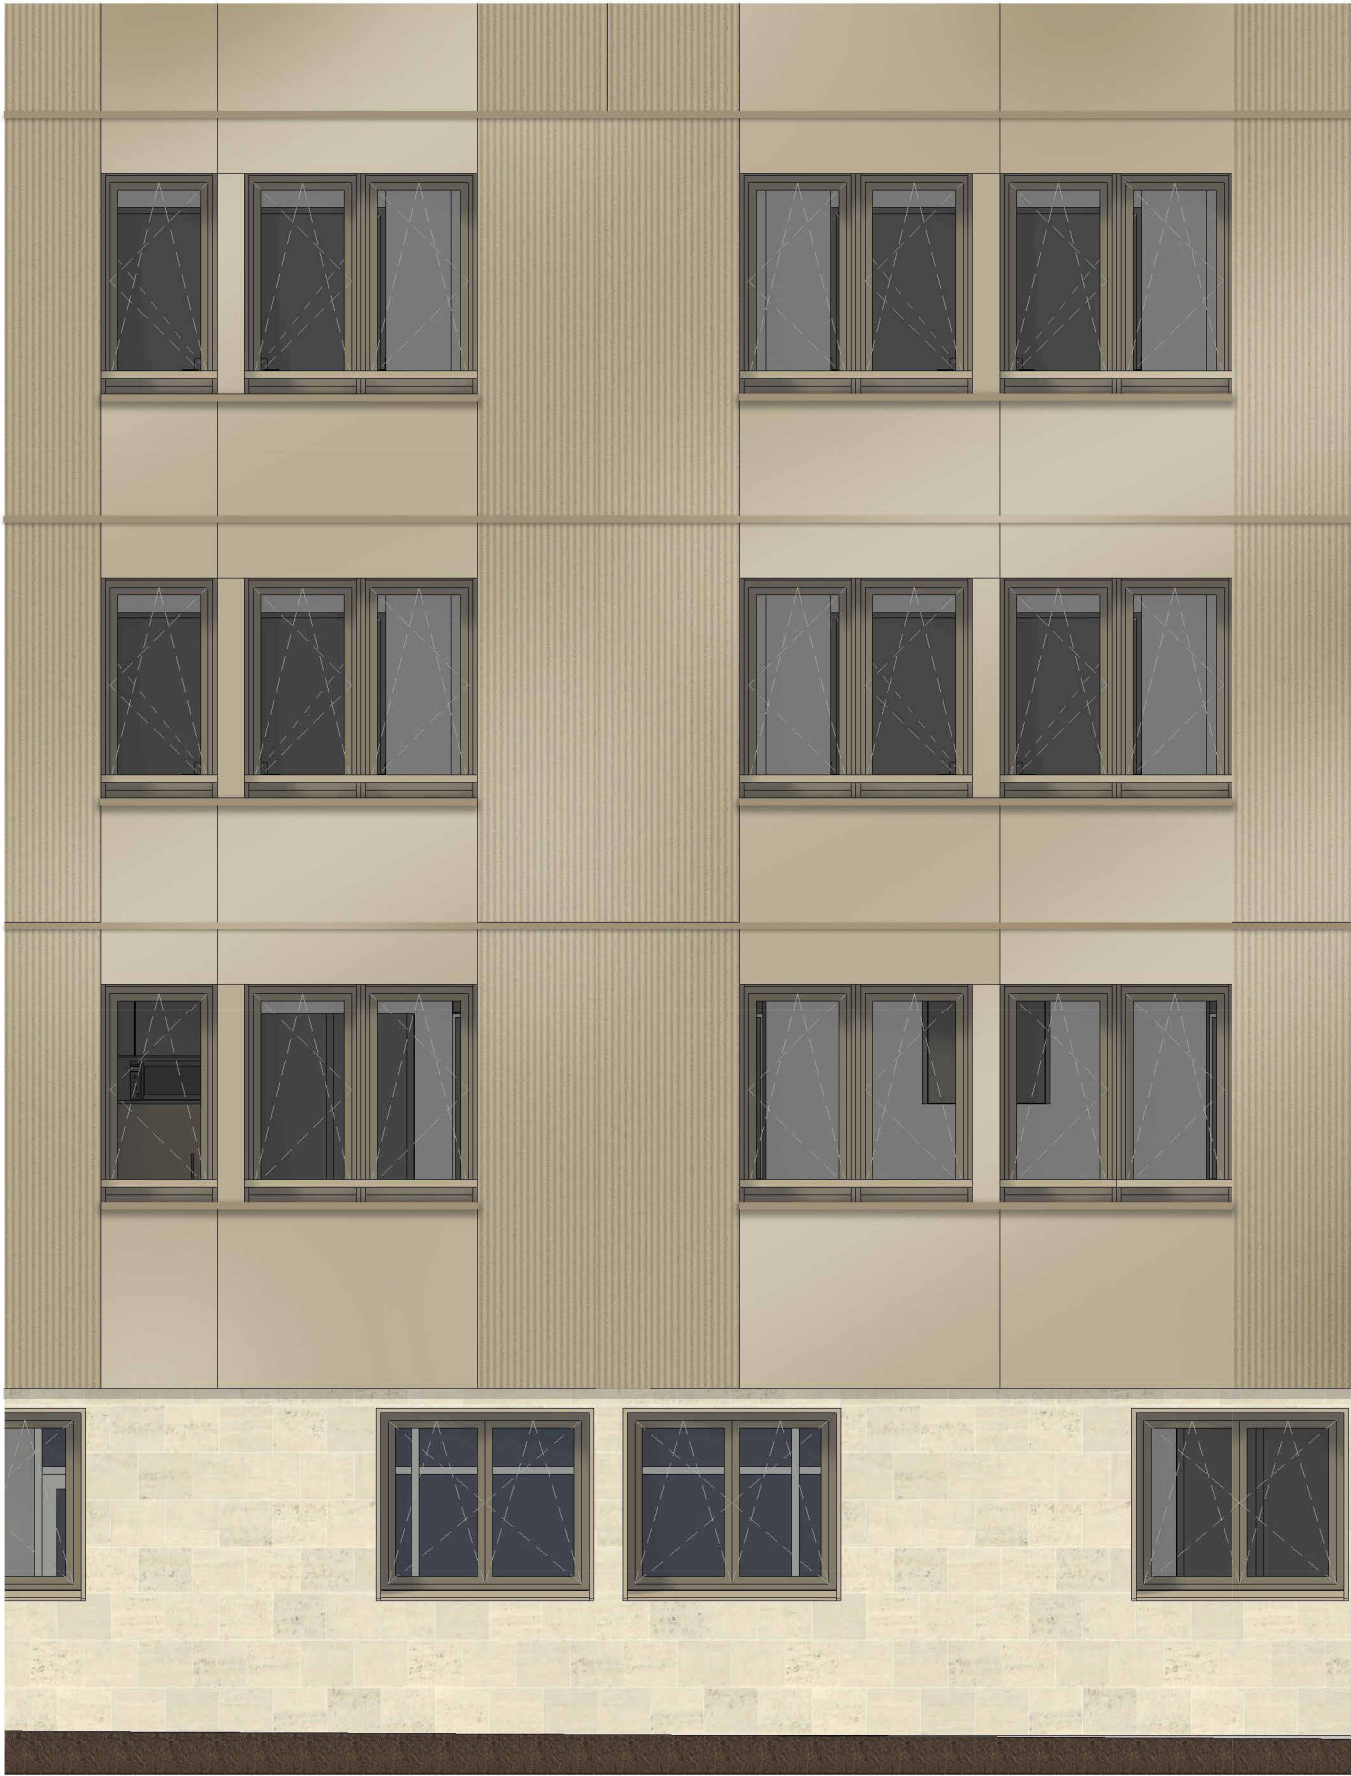
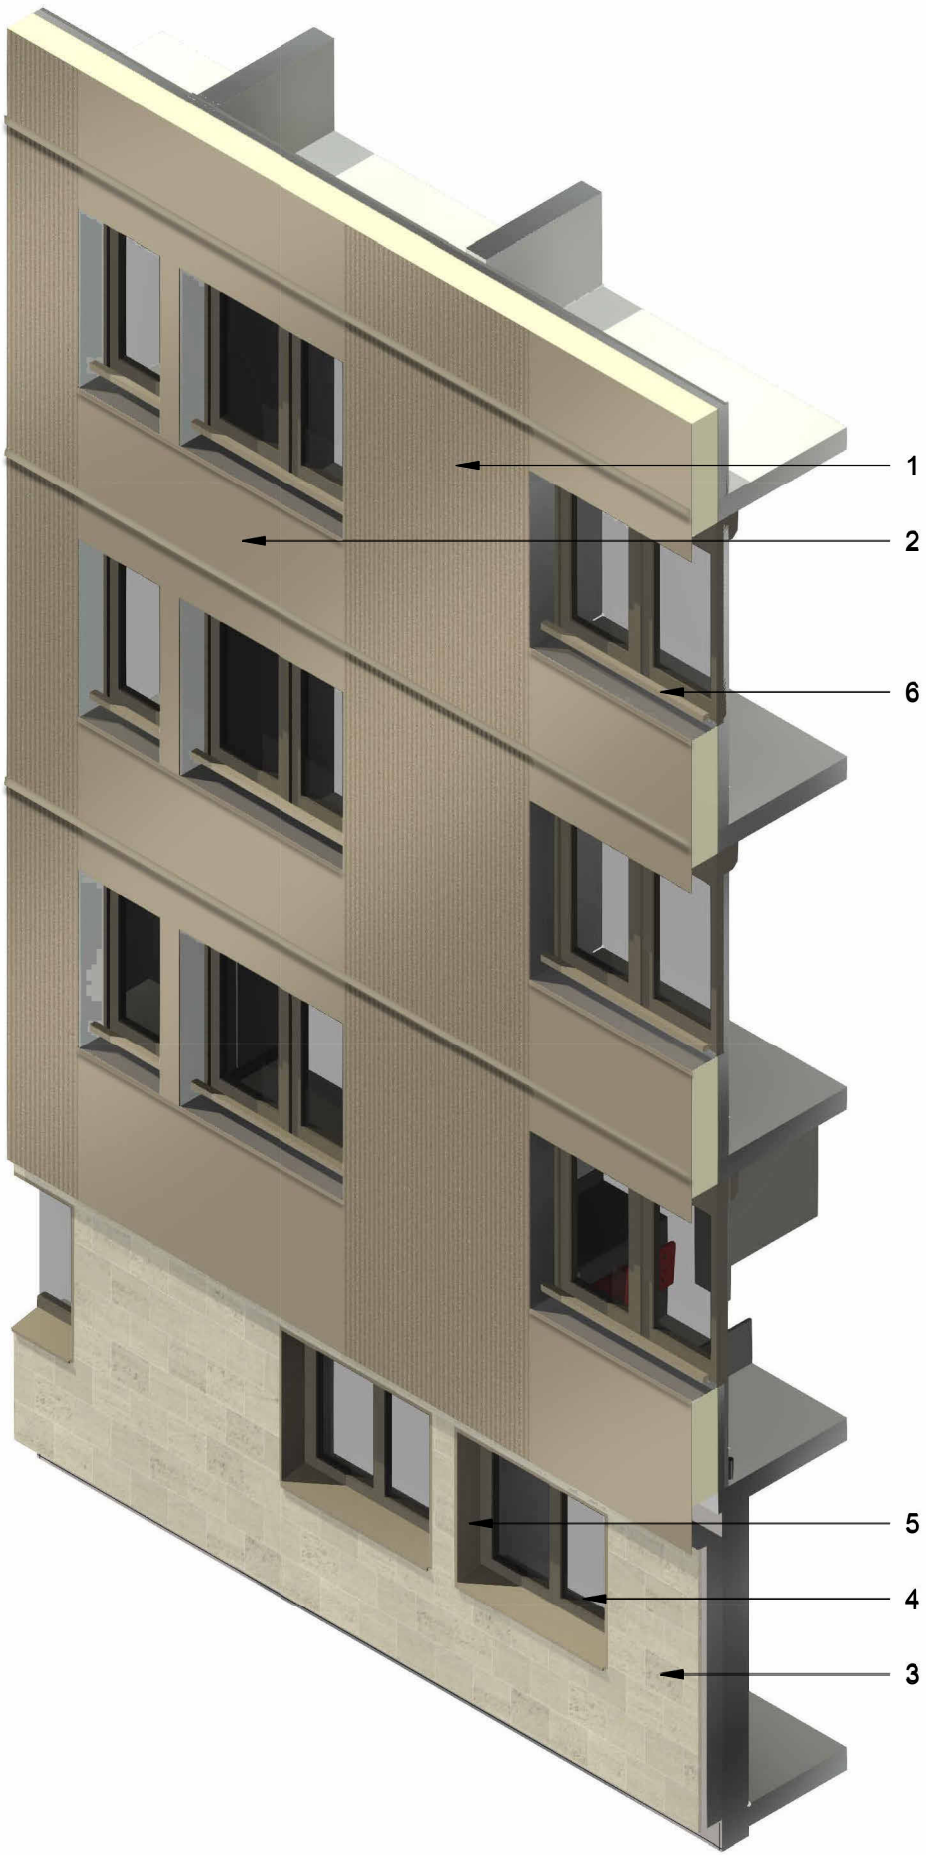
1. Mise en œuvre d'un bardage métallique type « Baïne » de chez ARCELOR MITTAL sur isolation laine minérale - teinte pyrite
2. Mise en œuvre d'un bardage aspect métallisé bronze STACBOND ou équivalent sur isolation laine minérale
3. Pose d'un bardage aspect pierre naturelle type LABEL FACADE ou équivalent sur l'ensemble du RDC
4. Menuiseries extérieures aluminium double vitrage compris volet roulant – teinte métallisée bronze
5. Tableaux et voussures en acier laqué métallisé bronze
6. Lisses métalliques fer plat teinte bronze

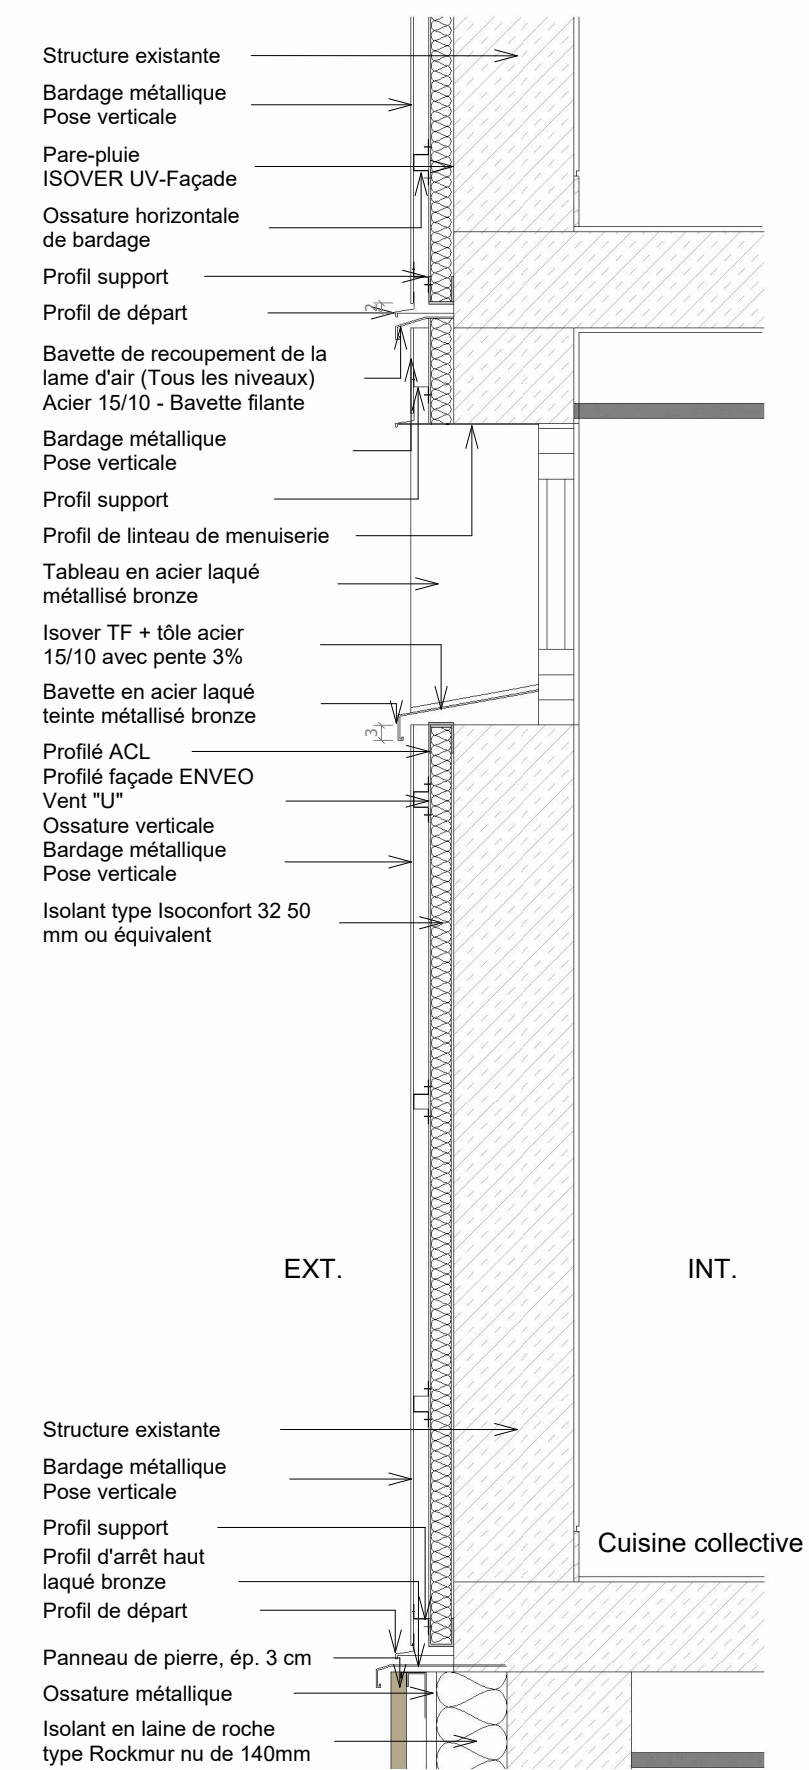
Détail en étage au niveau d'une mext au droit d'une cuisine collective (mur béton avec isolation par l'extérieur)

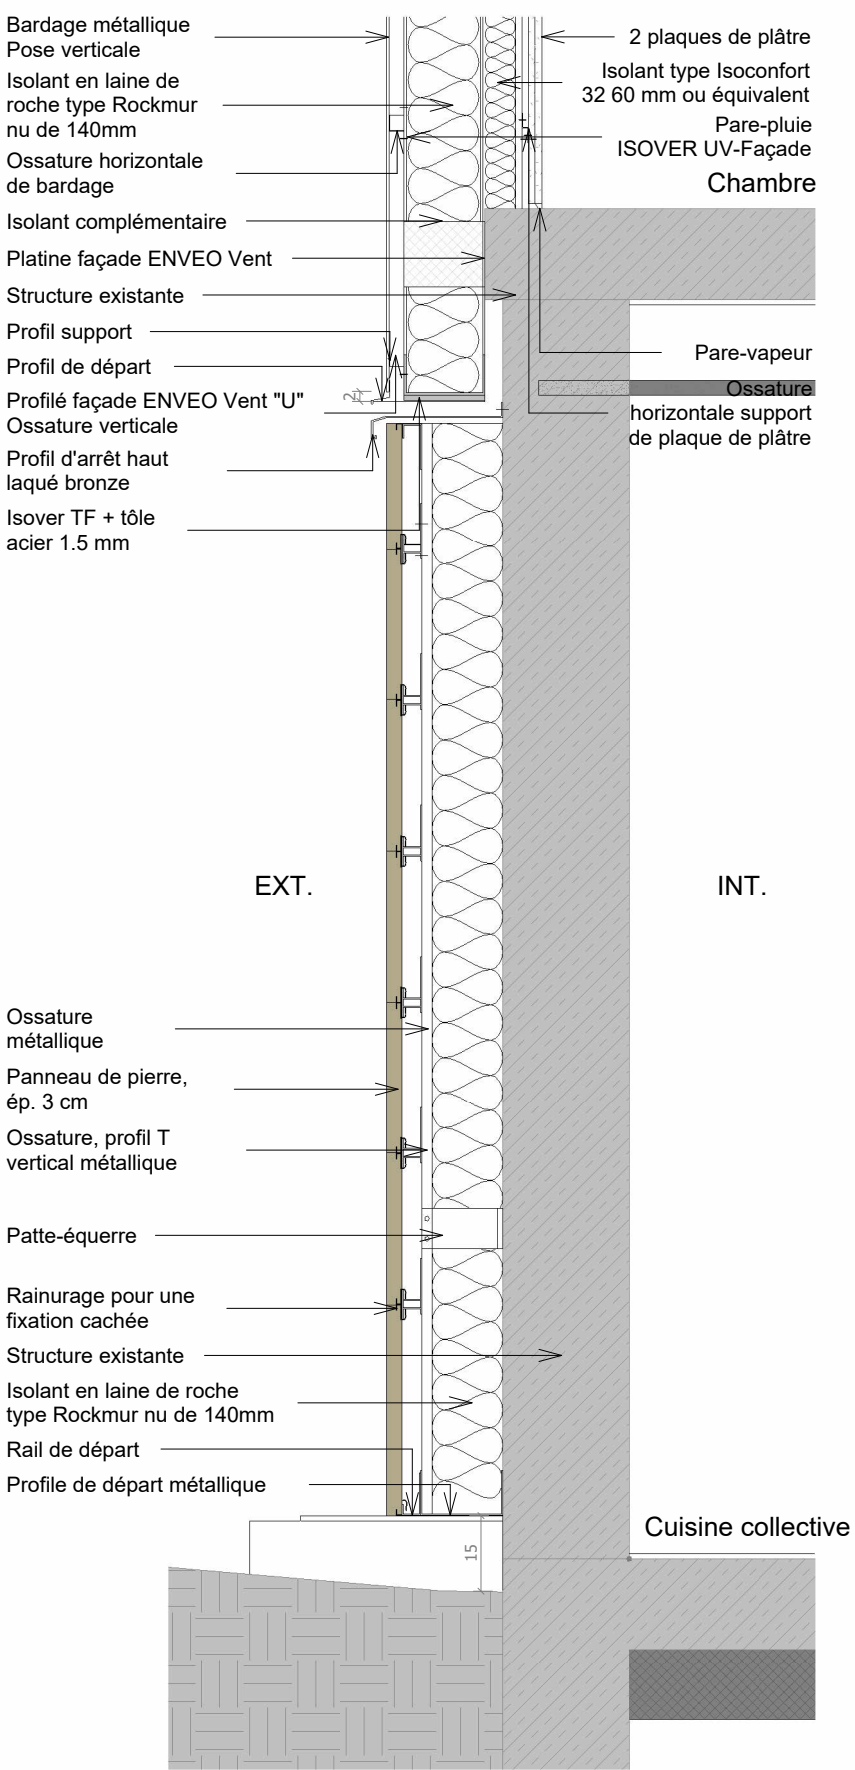
Détail entre RDC et étage courant
