REHABILITATION

# Réhabilitation du bâtiment Jehan Ango

Résidence Panorama - 76130 Mont Saint Aignan

CARNET DE PIÈCES GRAPHIQUES

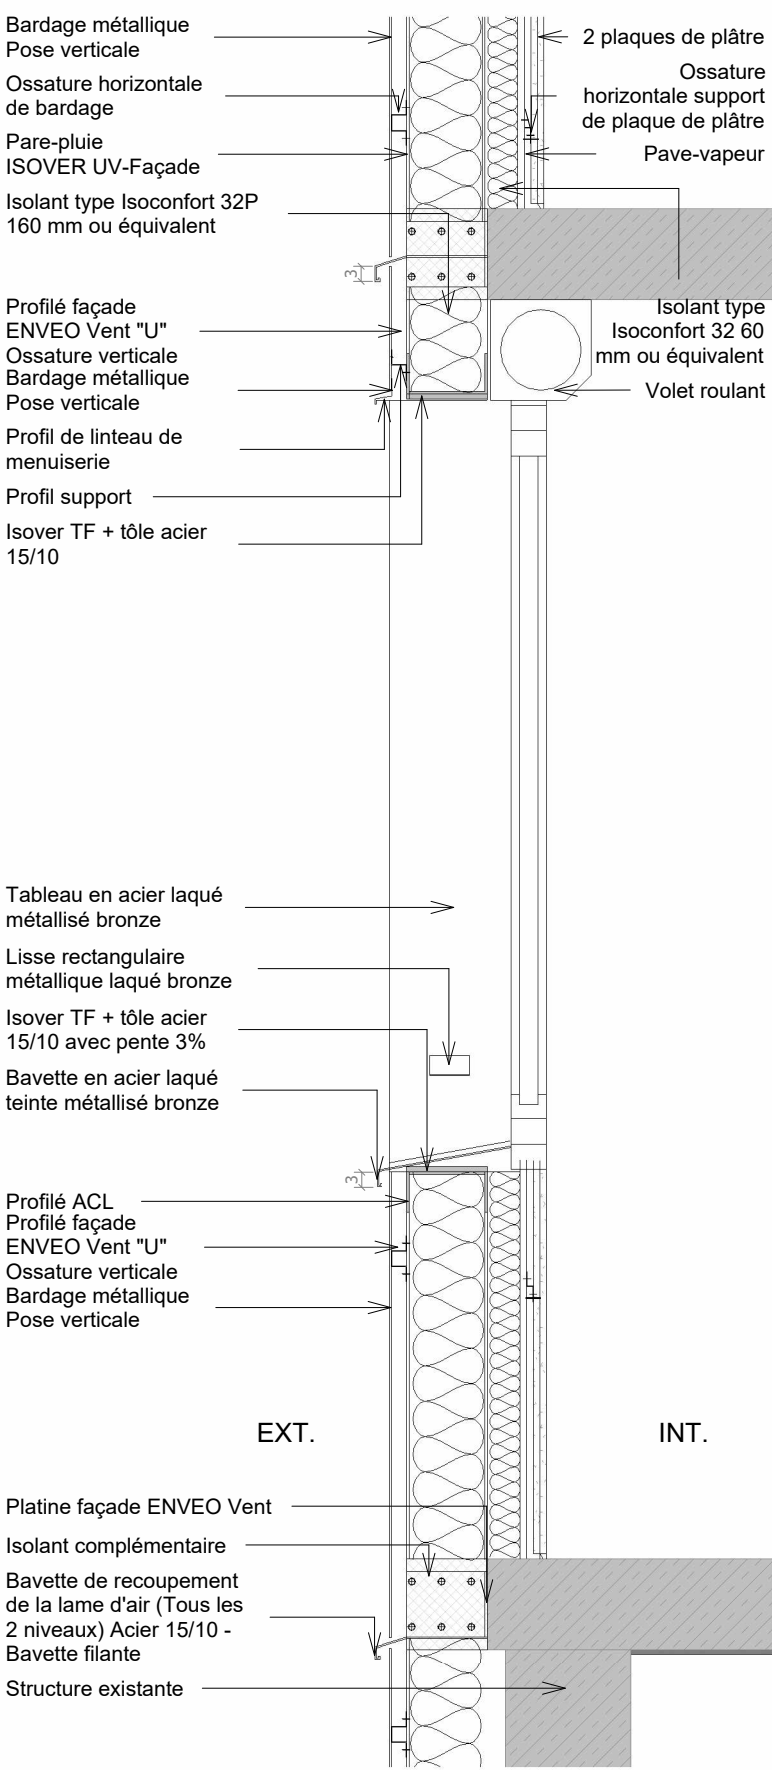
Détail sur les baies

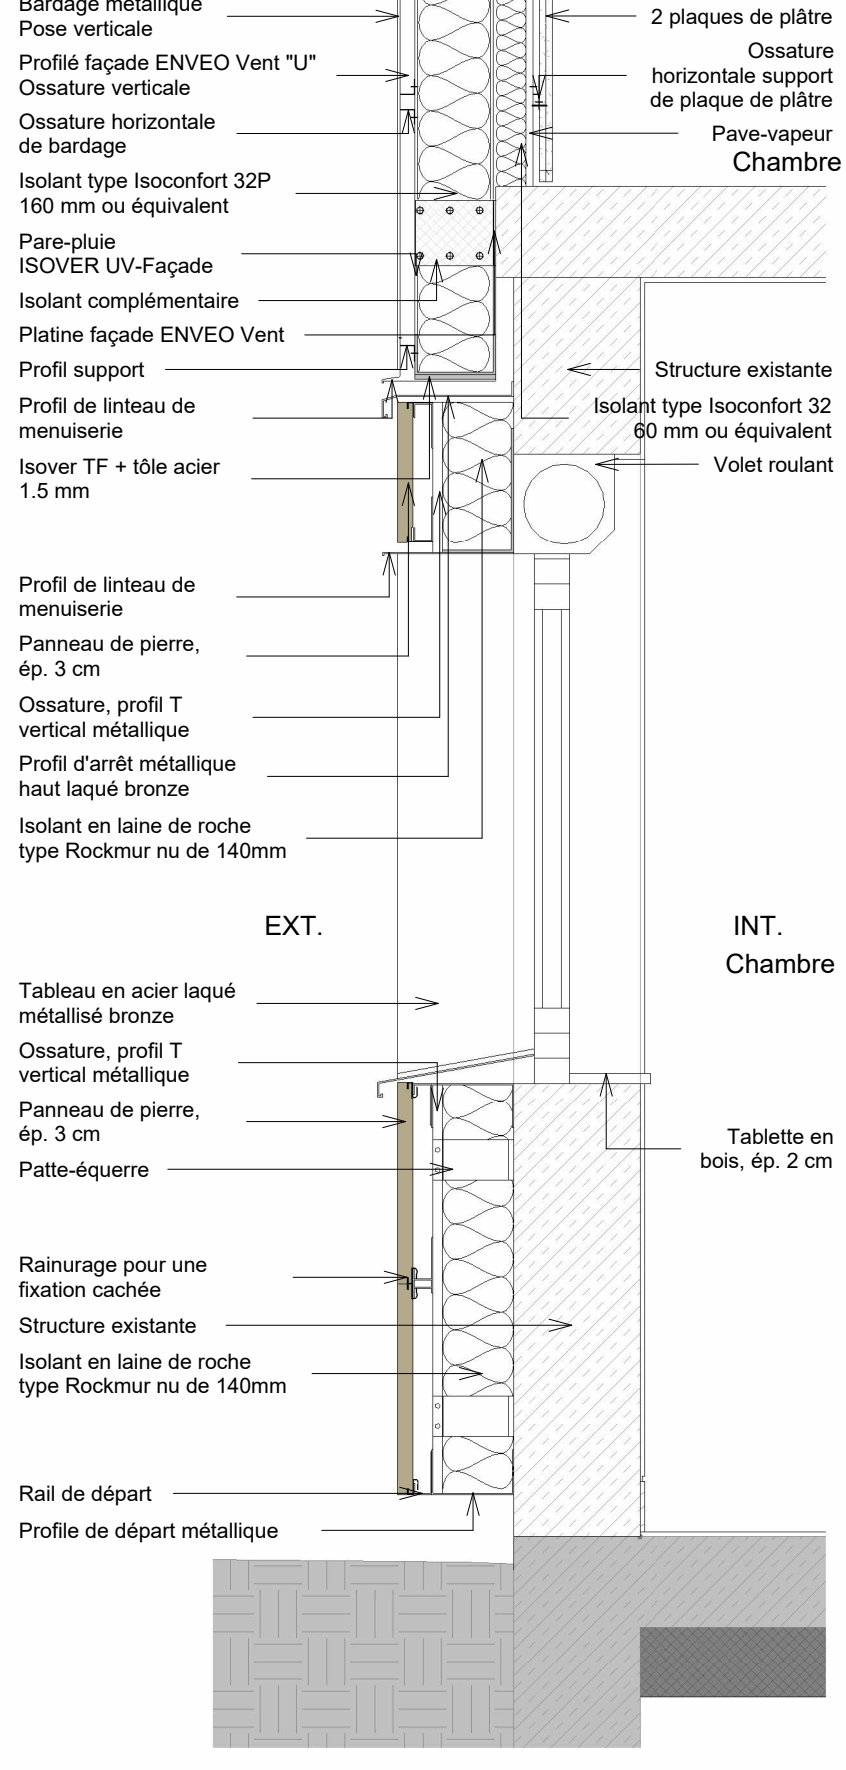
Détail sur menuiserie extérieure en RDC au niveau de la pierre

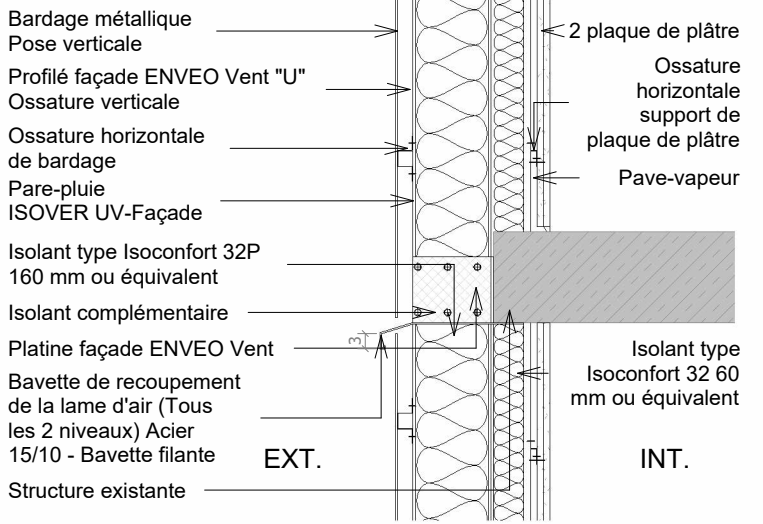
Etage courant au niveau de la façade ENVEO Vent

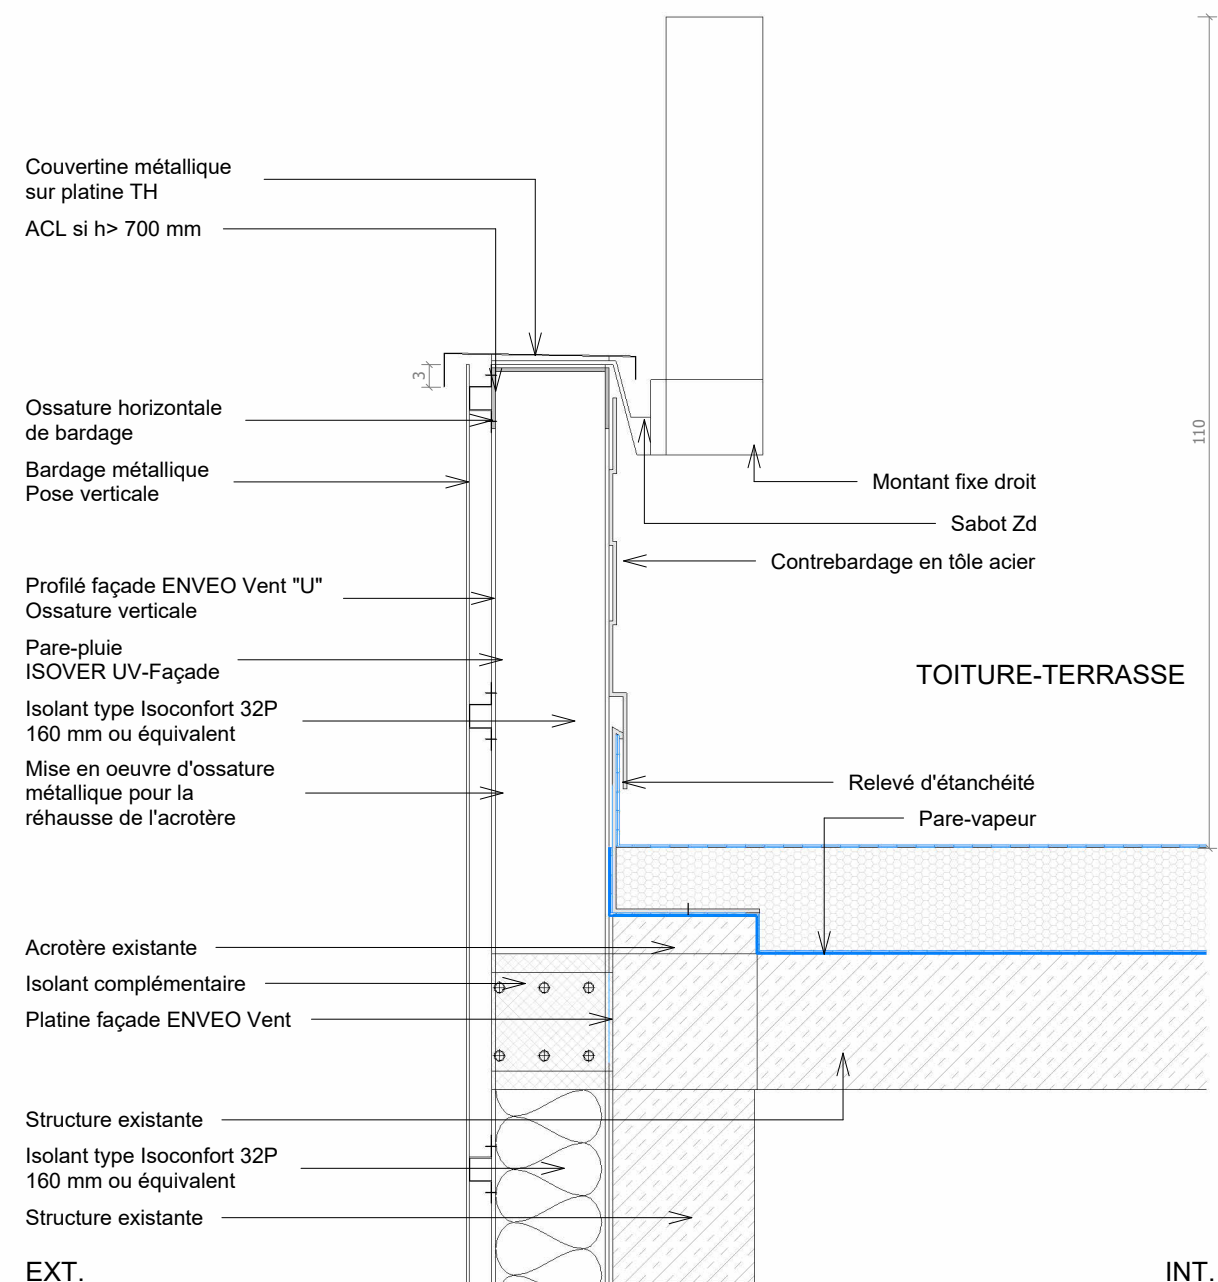
Détail sur les pignons en  
béton (avec coupe sur  
l'acrotère)

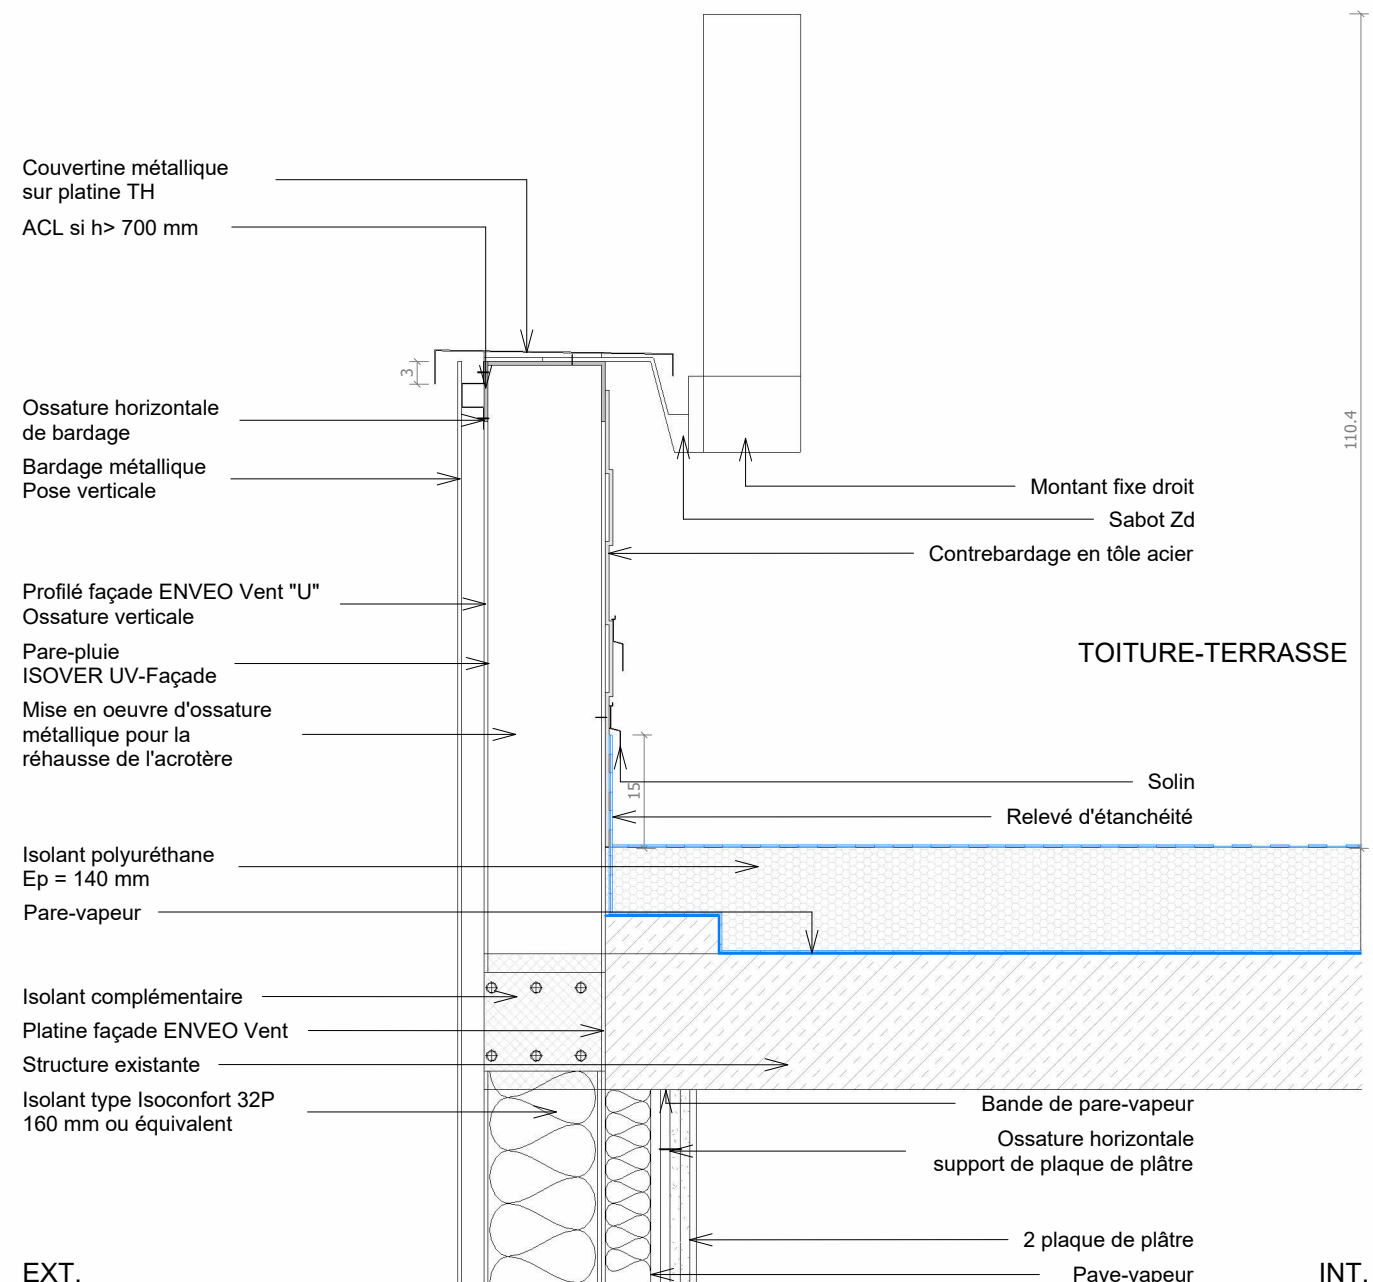
Détail toiture-terrasse  
(avec coupe sur  
l'acrotère)

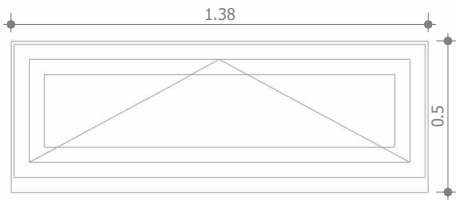
**ME05**  
**Fenêtre 1 vantail oscillo**  
Dimensions : 1,38 x 0,50 cm  
Quantités : 1  
Emplacement : WC Tiers lieu

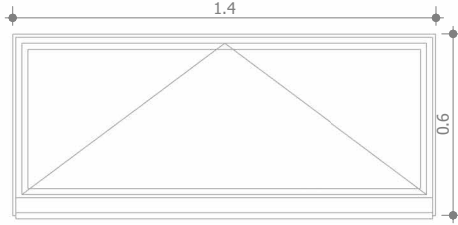
**ME06**  
**Fenêtre 1 vantail oscillo**  
Dimensions : 1,40 x 0,60 cm  
Quantités : 2  
Emplacement : Cave sous-sol

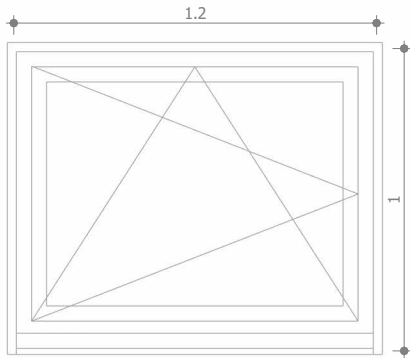
**ME07**  
**Fenêtre 1 vantail oscillo-battant**  
Dimensions : 1,20 x 1,00 cm  
Quantités : 10  
Emplacement : Couloir

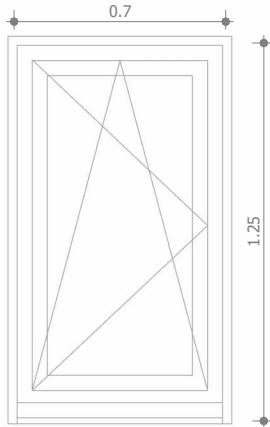
**ME08**  
**Fenêtre 1 vantail oscillo-battant**  
Dimensions : 0,70 x 1,25 cm  
Quantités : 1  
Emplacement : Hall

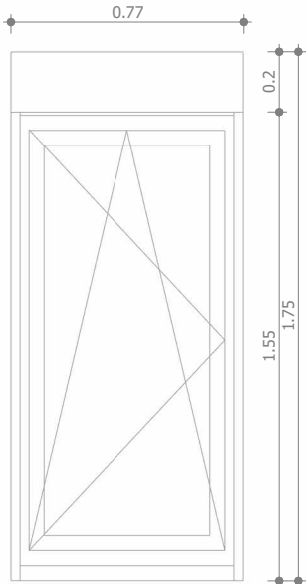
**ME09**  
**Fenêtre 1 vantail oscillo-battant compris volet roulant**  
Dimensions : 0,70 x 1,75 cm  
Quantités : 272  
Emplacement : Chambre Local ménage

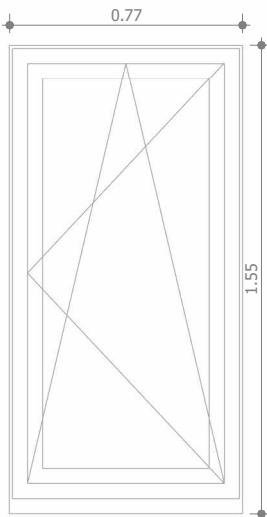
**ME10**  
**Fenêtre 1 vantail oscillo-battant**  
Dimensions : 0,70 x 1,55 cm  
Quantités : 16  
Emplacement : Cuisine collective Salle de convivialité

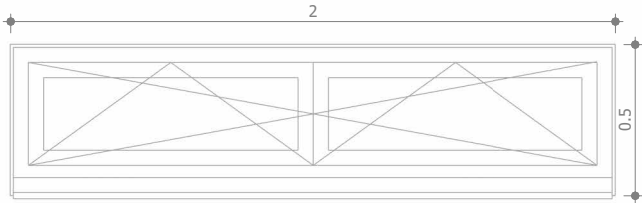
**ME11**  
**Fenêtre 2 vantaux oscillo-battant**  
Dimensions : 2,00 x 0,50 cm  
Quantités : 1  
Emplacement : WC Tiers lieu

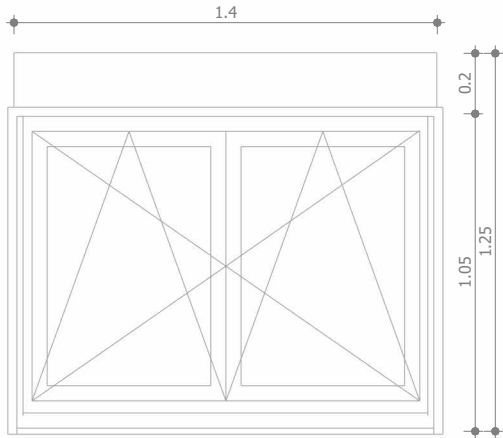
**ME12**  
**Fenêtre 2 vantaux oscillo-battant compris volet battant**  
Dimensions : 1,40 x 1,25 cm  
Quantités : 22  
Emplacement : Chambre

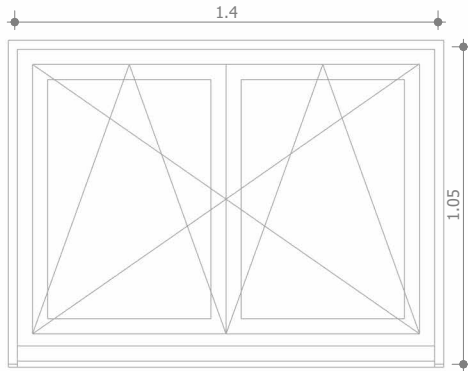
**ME13**  
**Fenêtre 2 vantaux oscillo-battant**  
Dimensions : 1,40 x 1,05 cm  
Quantités : 4  
Emplacement : Salle d'étude Cuisine collective

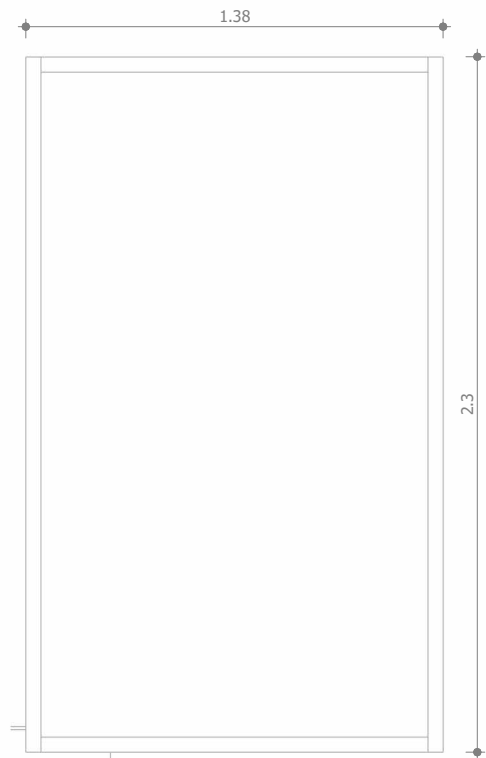
**ME14**  
**Baie vitrée fixe acier coupe-feu 1/2h**  
Dimensions : 1,38 x 2,30 cm  
Quantités : 2  
Emplacement : Hall

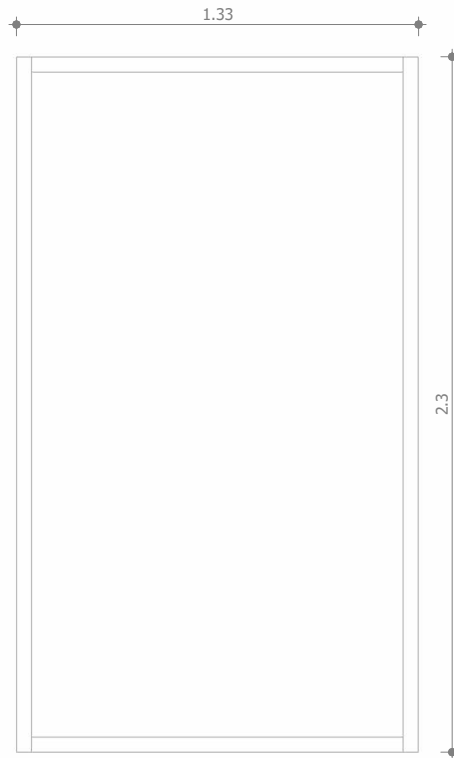
**ME15**  
**Baie vitrée fixe acier coupe-feu 1/2h**  
Dimensions : 1,33 x 2,30 cm  
Quantités : 1  
Emplacement : Hall

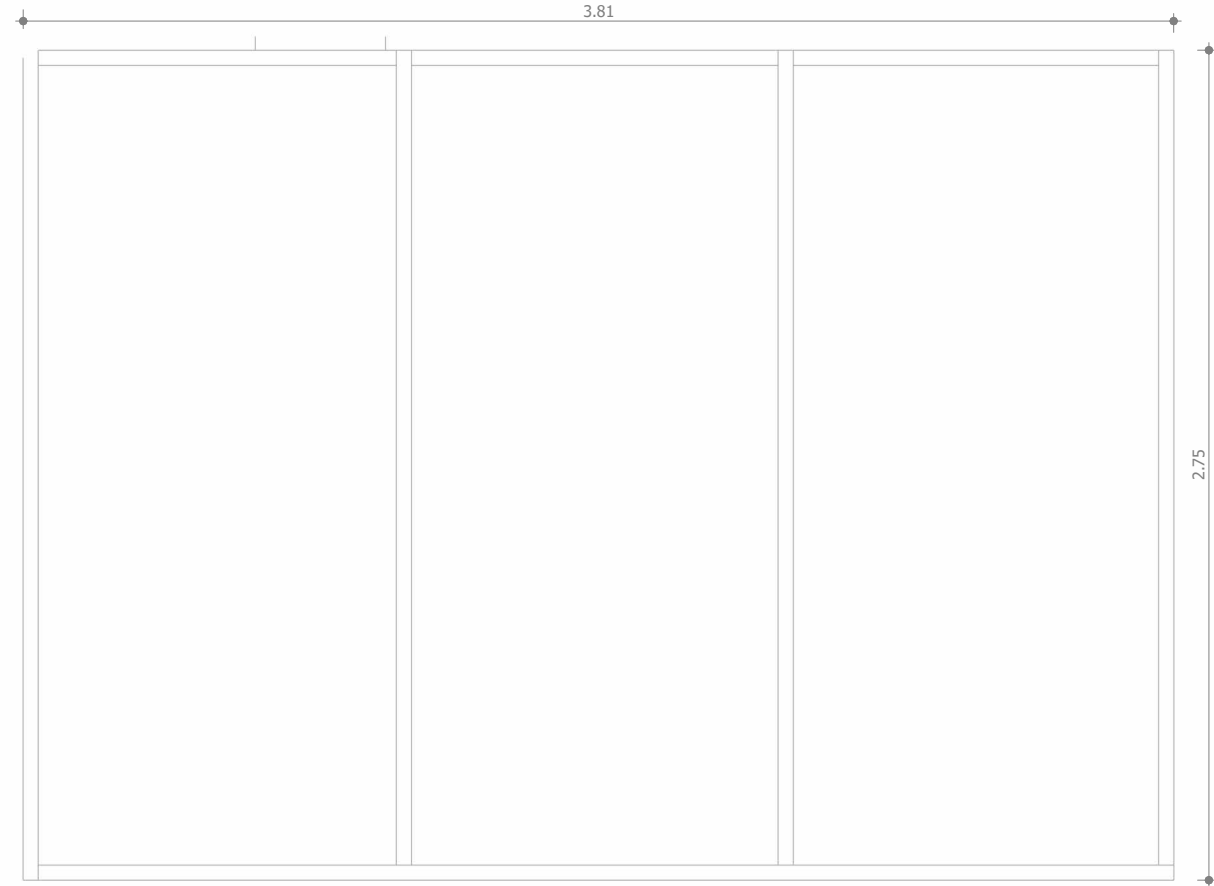
**Baie vitrée fixe 3 vantaux acier coupe-feu 1/2h**  
Dimensions : 3,81 x 2,75 cm  
Quantités : 1  
Emplacement : Tiers lieu

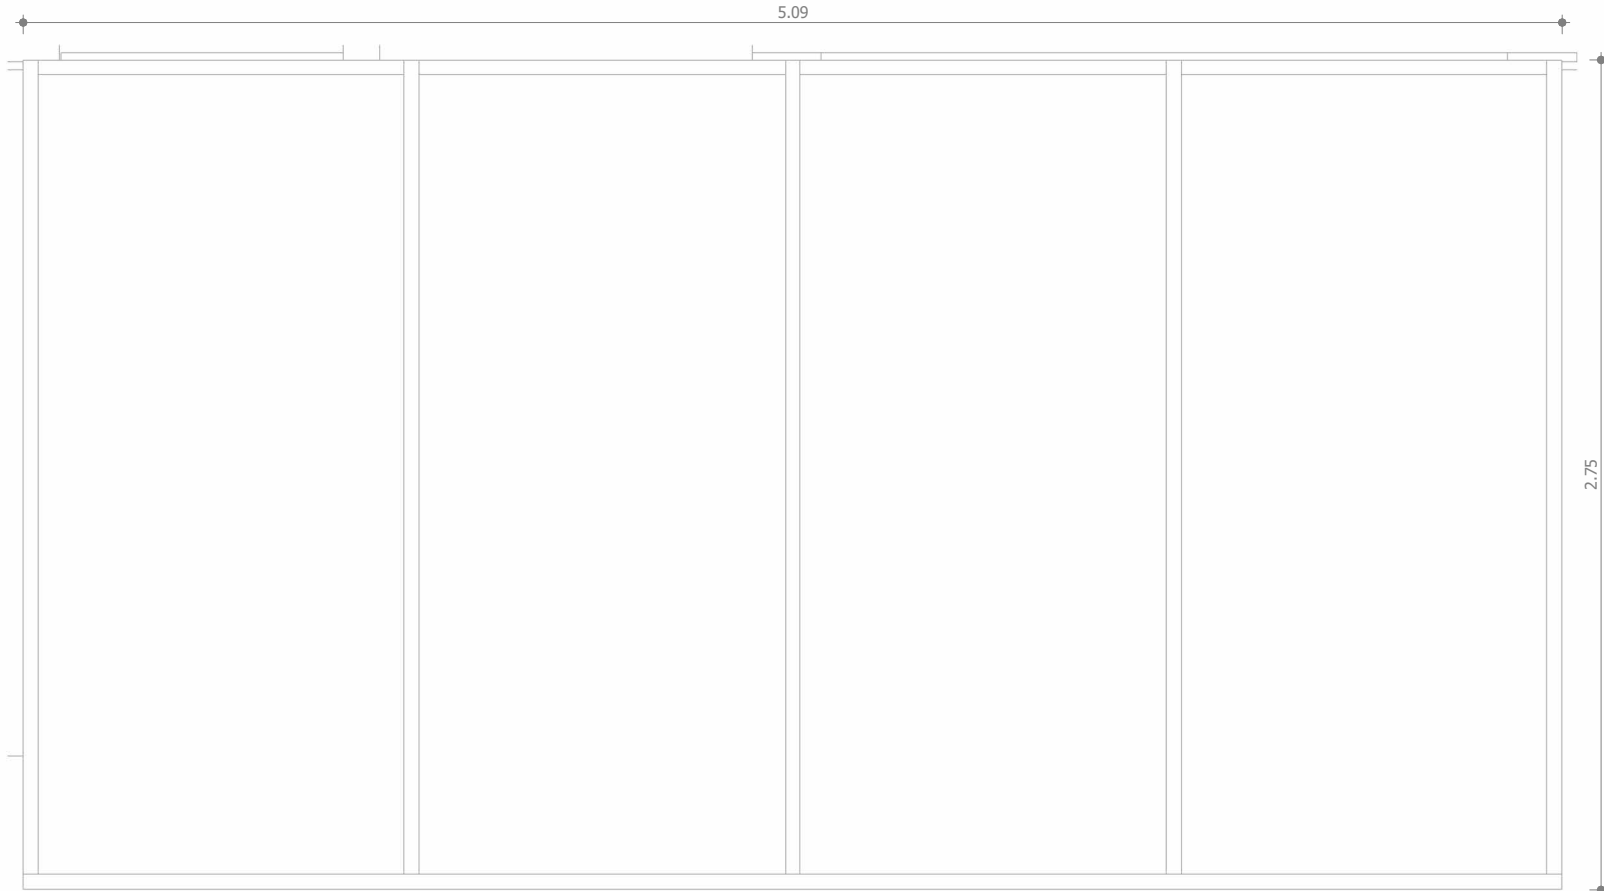
**Baie vitrée fixe 4 vantaux acier coupe-feu 1/2h**  
Dimensions : 5,09 x 2,75 cm  
Quantités : 1  
Emplacement : Tiers lieu

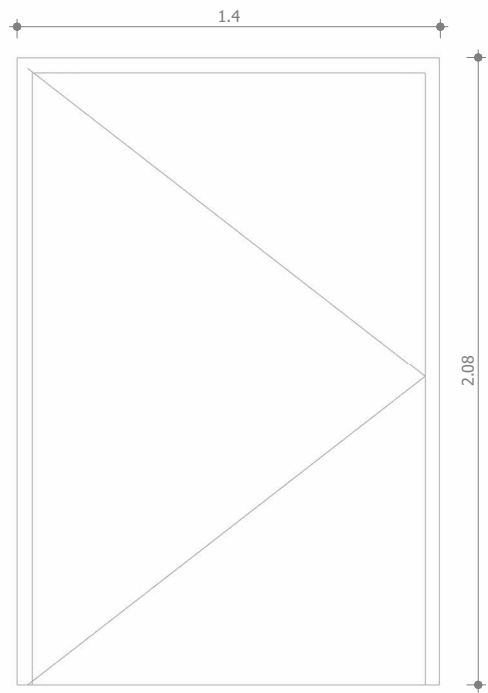
**PE01**  
**Porte d'entrée acier coupe-feu 1/2h**  
Dimensions : 1,40 x 2,08 cm  
Quantités : 1  
Emplacement : Cave Sous-sol

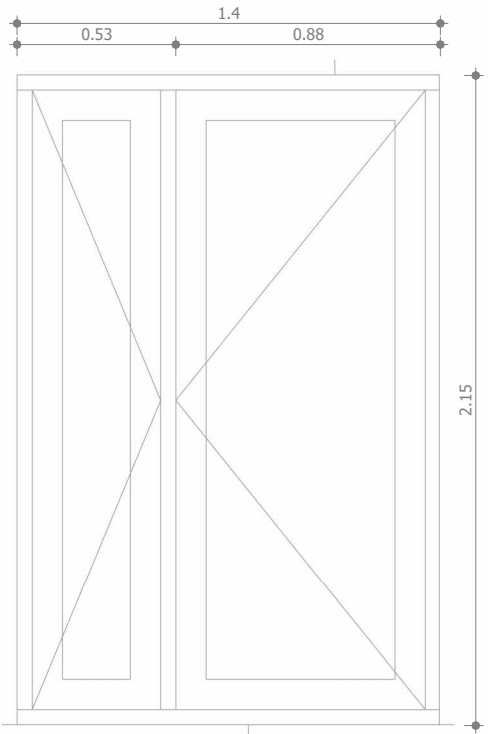
**PE04**  
**Porte d'entrée tierce acier coupe-feu 1/2h**  
Dimensions : 1,40 x 2,15 cm  
Quantités : 1  
Emplacement : Salle d'étude

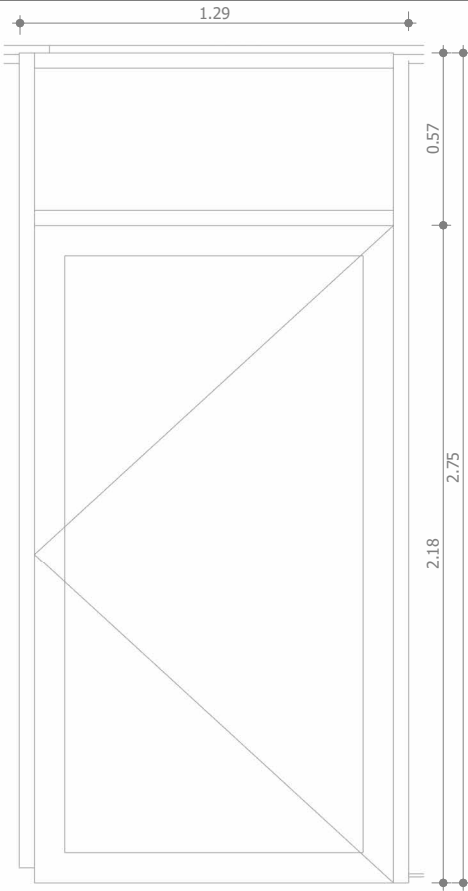
**PE02**  
**Porte d'entrée compris imposte acier coupe-feu 1/2h**  
Dimensions : 1,29 x 2,75 cm  
Quantités : 1  
Emplacement : Tiers lieu

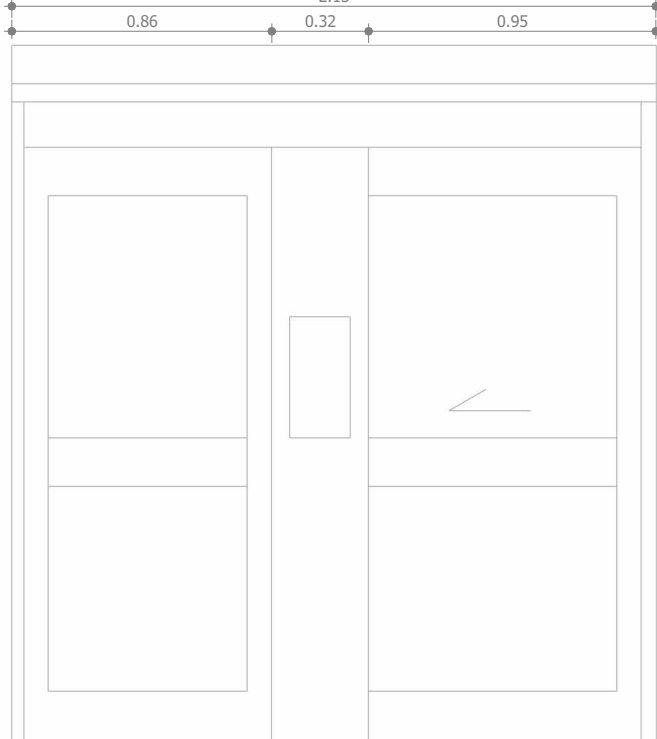
**PE05**  
**Porte d'entrée tierce coulissante acier coupe-feu 1/2h**  
Dimensions : 2,10 x 2,30 cm  
Quantités : 2  
Emplacement : Hall

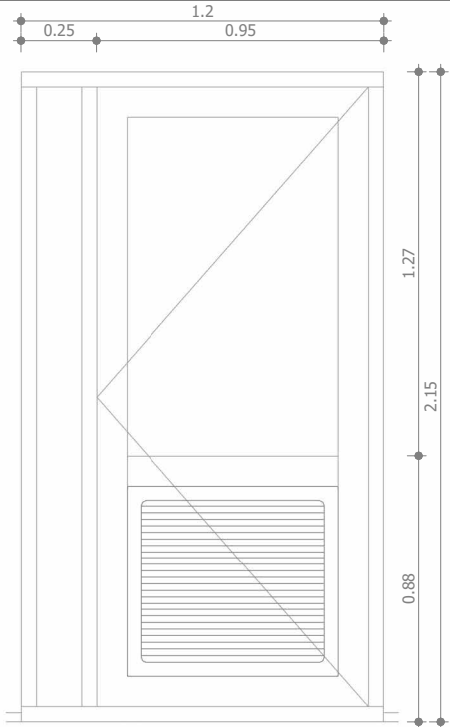
**PE03**  
**Porte d'entrée tierce acier coupe-feu 1/2h avec grille de désenfumage basse**  
Dimensions : 1,20 x 2,15 cm  
Quantités : 1  
Emplacement : Couloir RDC

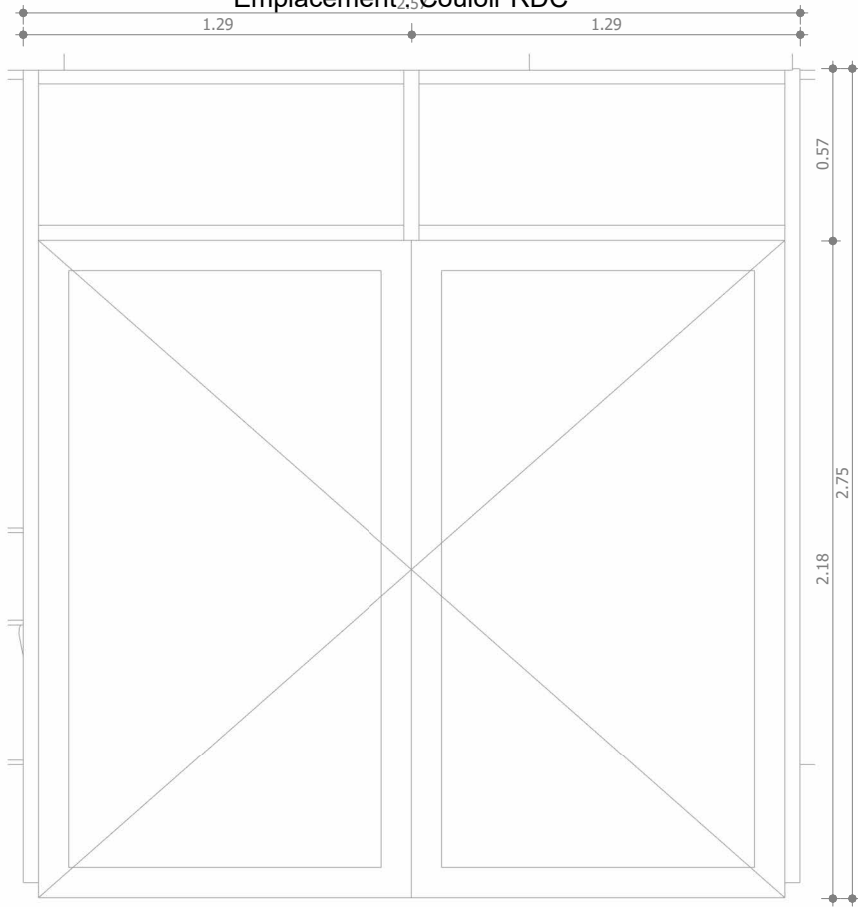
**PE06**  
**Porte d'entrée double compris imposte acier coupe-feu 1/2h**  
Dimensions : 2,57 x 2,75 cm  
Quantités : 1  
Emplacement : Tiers lieu

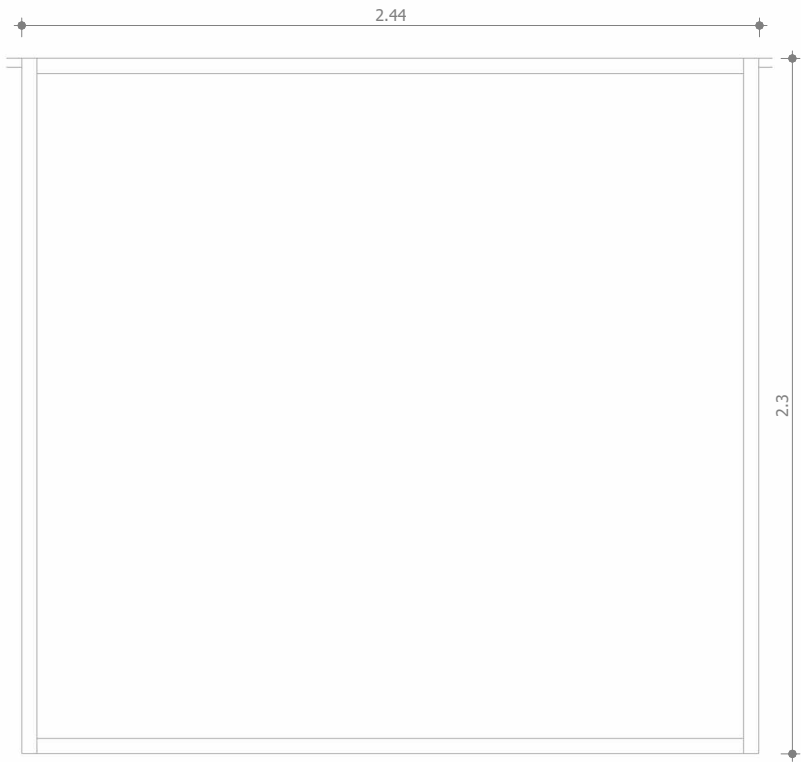
**MI01**  
**Baie vitrée fixe coupe-feu 1/2h**  
Dimensions : 2,44 x 2,30 cm  
Quantités : 1  
Emplacement : Tiers lieu

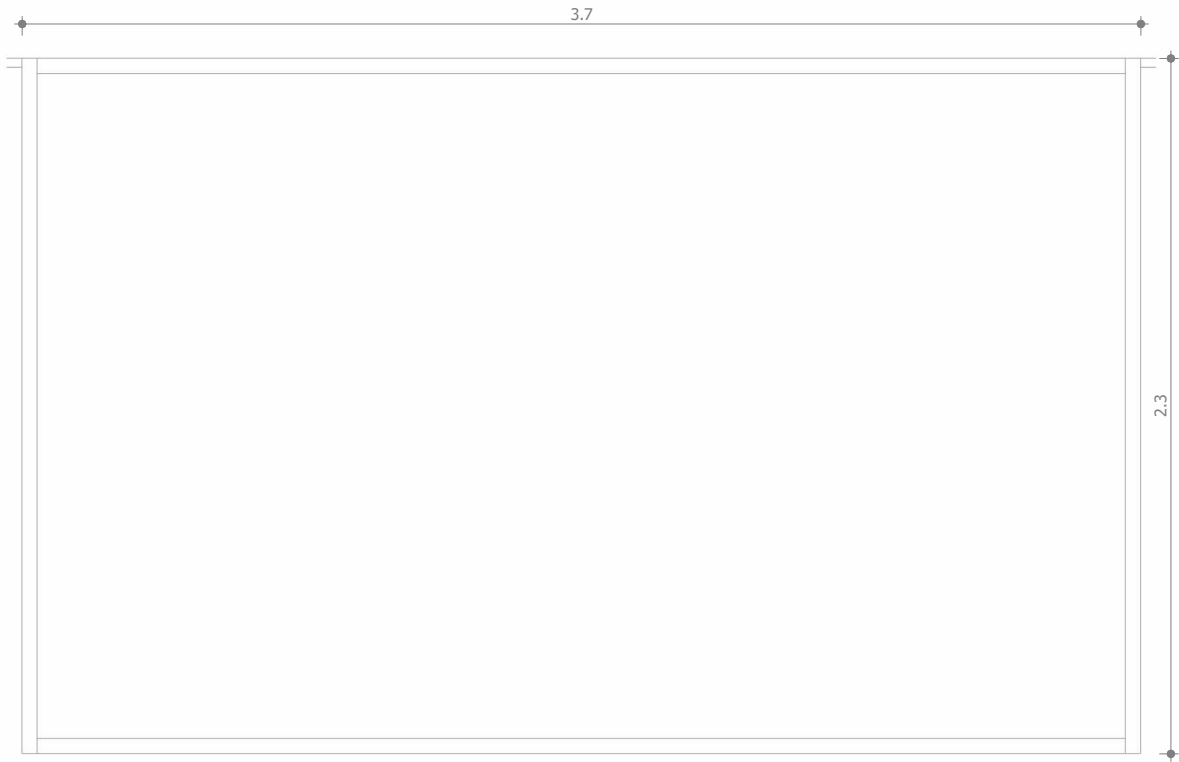
**MI02**  
**Baie vitrée fixe coupe-feu 1/2h**  
Dimensions : 3,70 x 2,30 cm  
Quantités : 1  
Emplacement : Tiers lieu

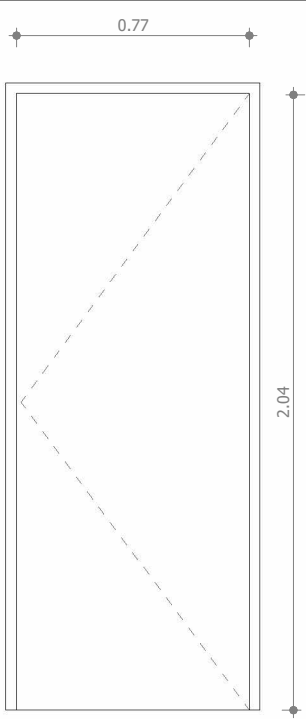
**PI01**  
**Porte intérieure bois**  
Dimensions : 0,77 x 2,04 cm  
Quantités : 124  
Emplacement : SDB chambre confort  
SDB studette

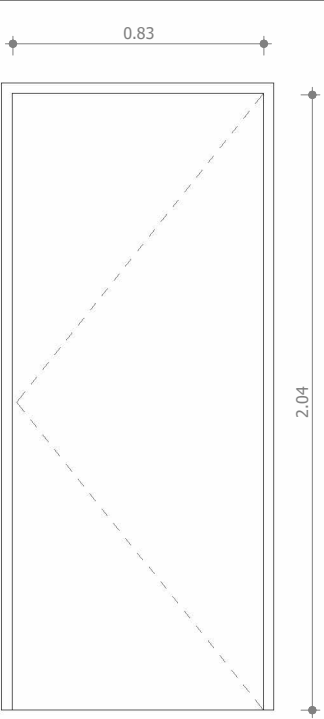
**PI02**  
**Porte intérieure bois (compris double judas selon les cas)**  
Dimensions : 0,83 x 2,04 cm  
Quantités : 131  
Emplacement : SDB Studio PMR  
Chambre confort  
Studette

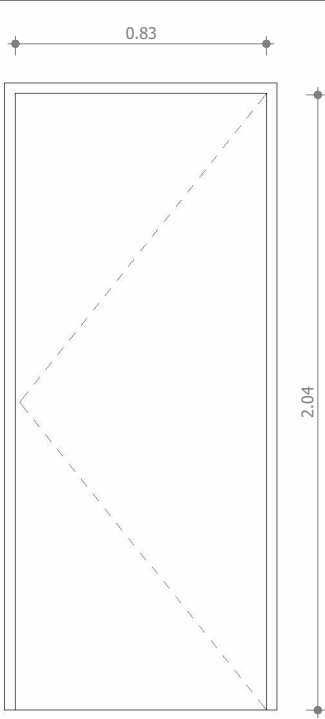
**PI03**  
**Porte intérieure coupe-feu 1/2h**  
Dimensions : 0,83 x 2,04 cm  
Quantités : 19  
Emplacement : Cage escalier RDC  
Local ménage et WC PMR  
Local ménage Tiers lieu  
WC PMR Tiers lieu

WC PMR Salle d'étude  
Cave  
Sas cage escalier sous-sol  
Sas ascenseur sous-sol

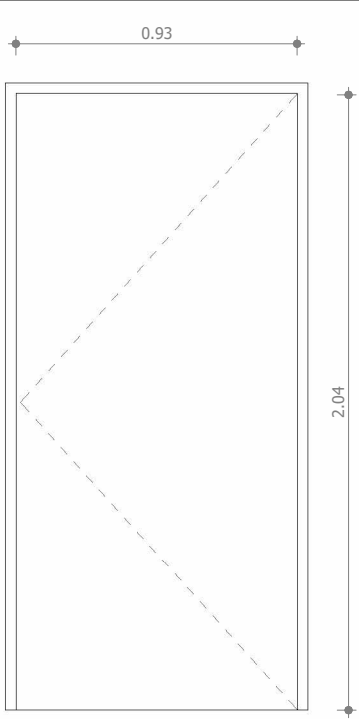
**PI04**  
**Porte intérieure bois (compris double judas selon les cas)**  
Dimensions : 0,93 x 2.04 cm  
Quantités : 7  
Emplacement : Studio PMR

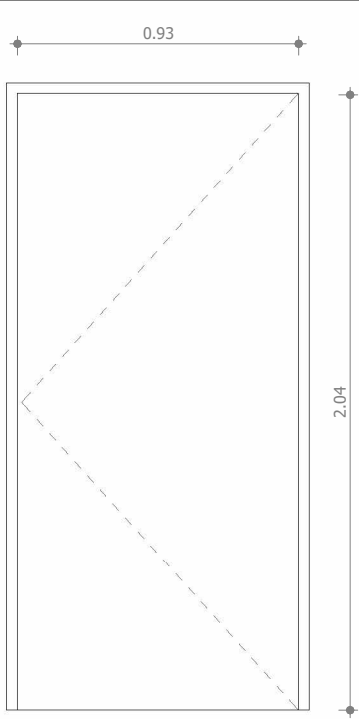
**PI05**  
**Porte intérieure coupe-feu 1/2h**  
Dimensions : 0,93 x 2.04 cm  
Quantités : 11  
Emplacement : Cave  
Cage escalier

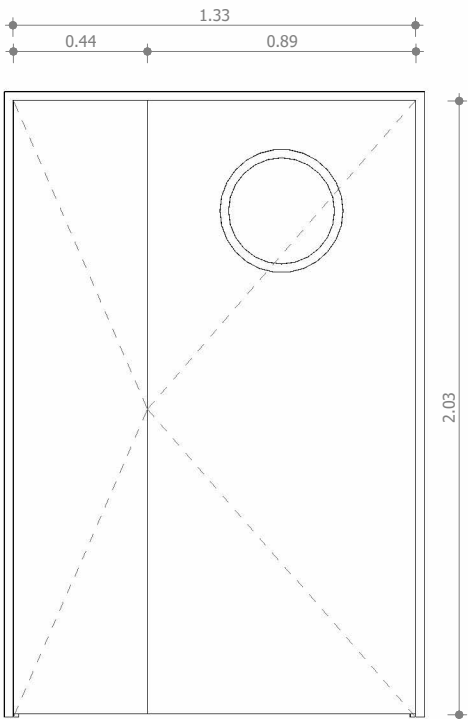
**PI06**  
**Porte tierce coupe-feu 1/2h**  
Dimensions : 1,33 x 2,04 cm  
Quantités : 7  
Emplacement : Couloir

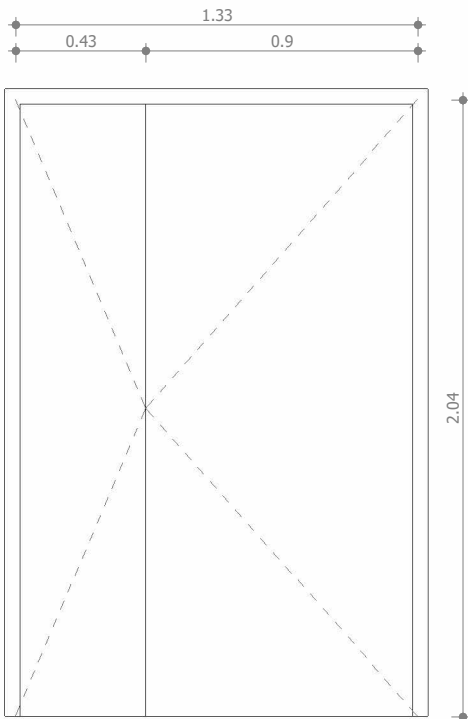
**PI07**  
**Porte tierce métal coupe-feu 1h**  
Dimensions : 1,33 x 2,04 cm  
Quantités : 1  
Emplacement : Sous-station

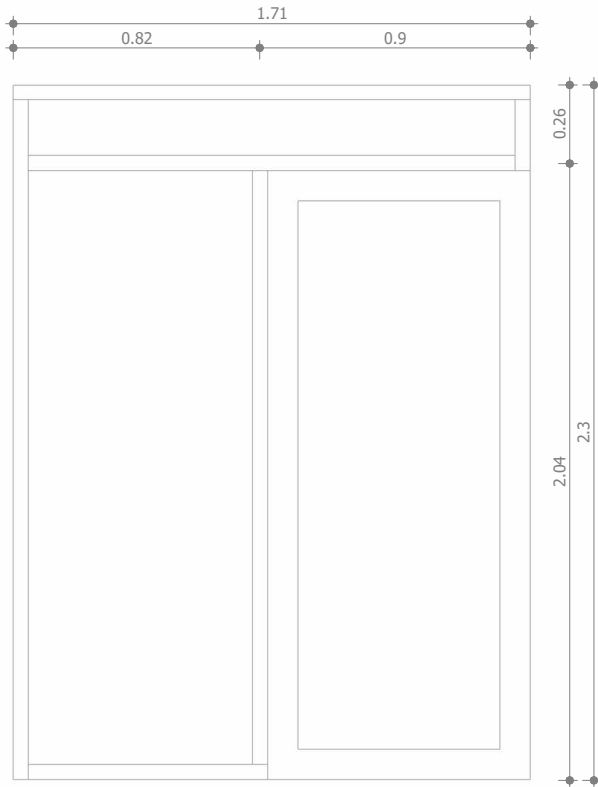
**PI08**  
**Porte avec châssis fixe et imposte bois coupe-feu 1/2h**  
Dimensions : 1,71 x 2,30 cm  
Quantités : 5  
Emplacement : Cuisine collective

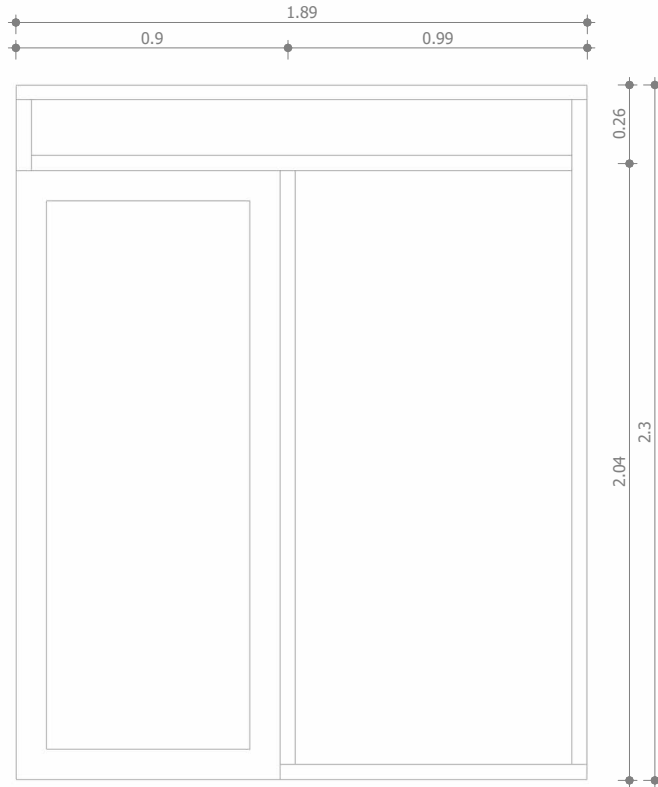
**PI09**  
**Porte avec châssis fixe et imposte bois coupe-feu 1/2h**  
Dimensions : 1,89 x 2,30 cm  
Quantités : 4  
Emplacement : Salle de convivialité

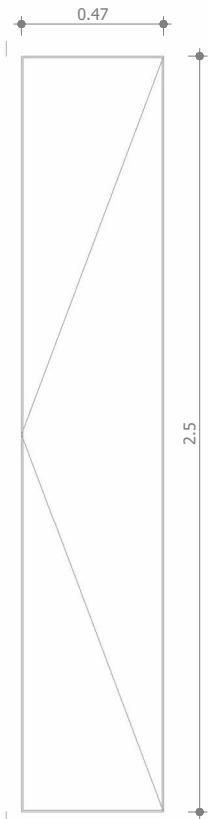
**PI10**  
**Porte de gaine technique bois**  
Dimensions : 0,47 x 2,50 cm  
Quantités : 1  
Emplacement : Studio PMR n°10

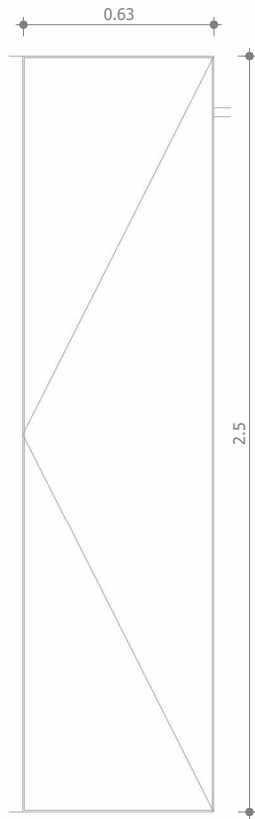
**PI11**  
**Porte de gaine technique bois**  
Dimensions : 0,63 x 2,50 cm  
Quantités : 10  
Emplacement : Salle d'étude  
Tiers lieu  
Chambre confort R+1

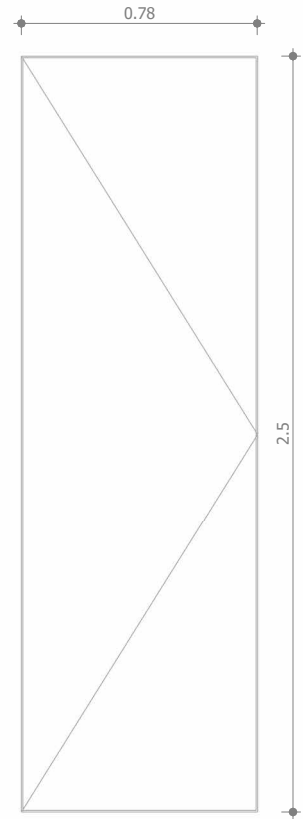
**PI12**  
**Porte de gaine technique bois**  
Dimensions : 0,78 x 2,50 cm  
Quantités : 6  
Emplacement : Studio PMR

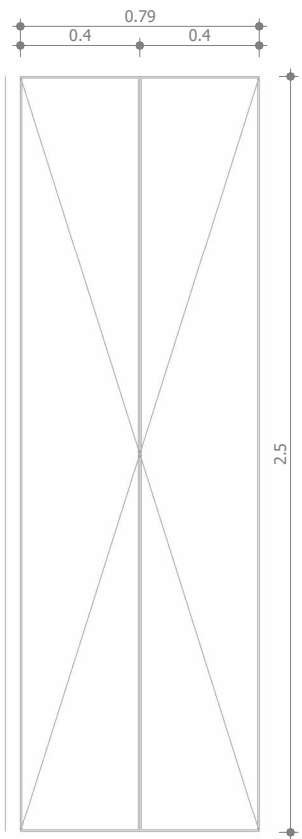
**PI13**  
**Double porte de gaine technique bois**  
Dimensions : 0,79 x 2,50 cm  
Quantités : 10  
Emplacement : Cage escalier Est

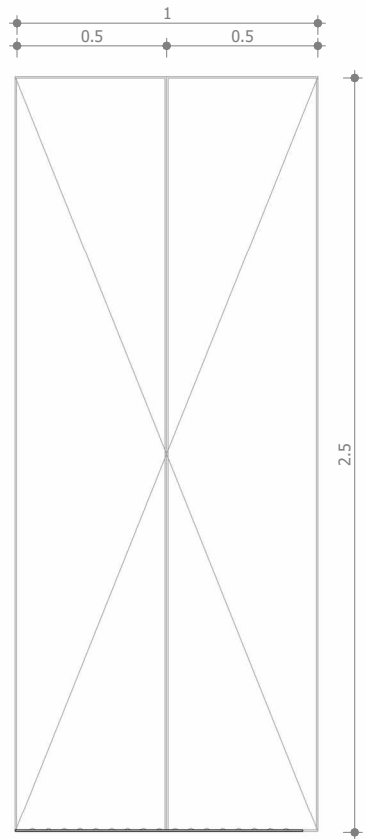
**PI14**  
**Double porte de gaine technique bois**  
Dimensions : 1,00 x 2,50 cm  
Quantités : 10  
Emplacement : Cage escalier Ouest

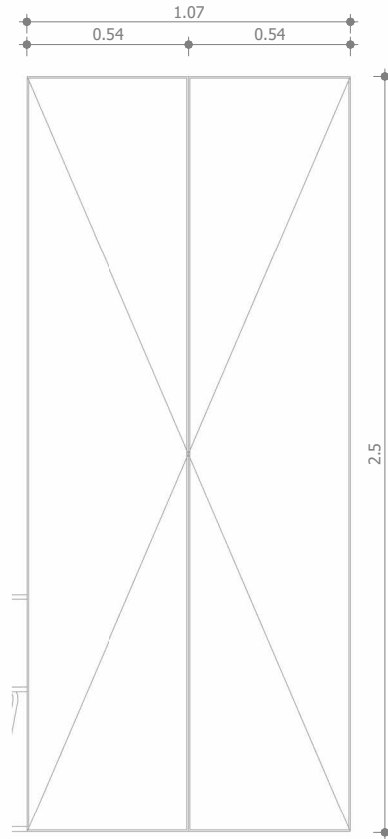
**PI15**  
**Double porte de gaine technique bois**  
Dimensions : 1,07 x 2,50 cm  
Quantités : 84  
Emplacement : Studio PMR  
Hall  
Salle d'étude  
Tiers lieu  
Chambre confort  
Studette

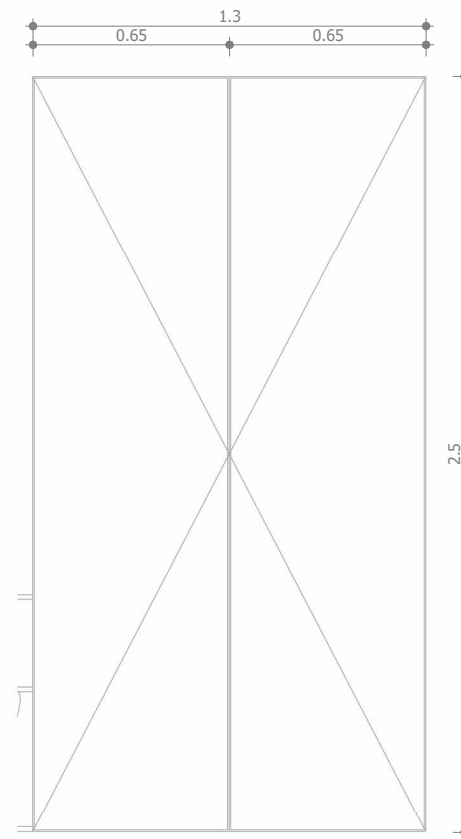
**PI16**  
**Double porte de gaine technique bois**  
Dimensions : 1,30 x 2,50 cm  
Quantités : 6  
Emplacement : Studio PMR  
Salle d'étude  
Chambre confort
