| INDICES | 0 | DATES | 03/03/26 | ÉMISSION ORIGINALE | <div><div>&amp;+betom</div><div>ingenierie</div></div> | Réhabilitation du bâtiment Jehan Ango<br>Résidence Panorama<br>Mont Saint Aignan | | Plans de zones SSI<br>Niveau sous-sol | | DCE | |

| INDICES | | DATES | | | | Réhabilitation du bâtiment Jehan Ango<br>Résidence Panorama<br>Mont Saint Aignan | Plans de zones SSI<br>Niveau R+3 | | DCE | |

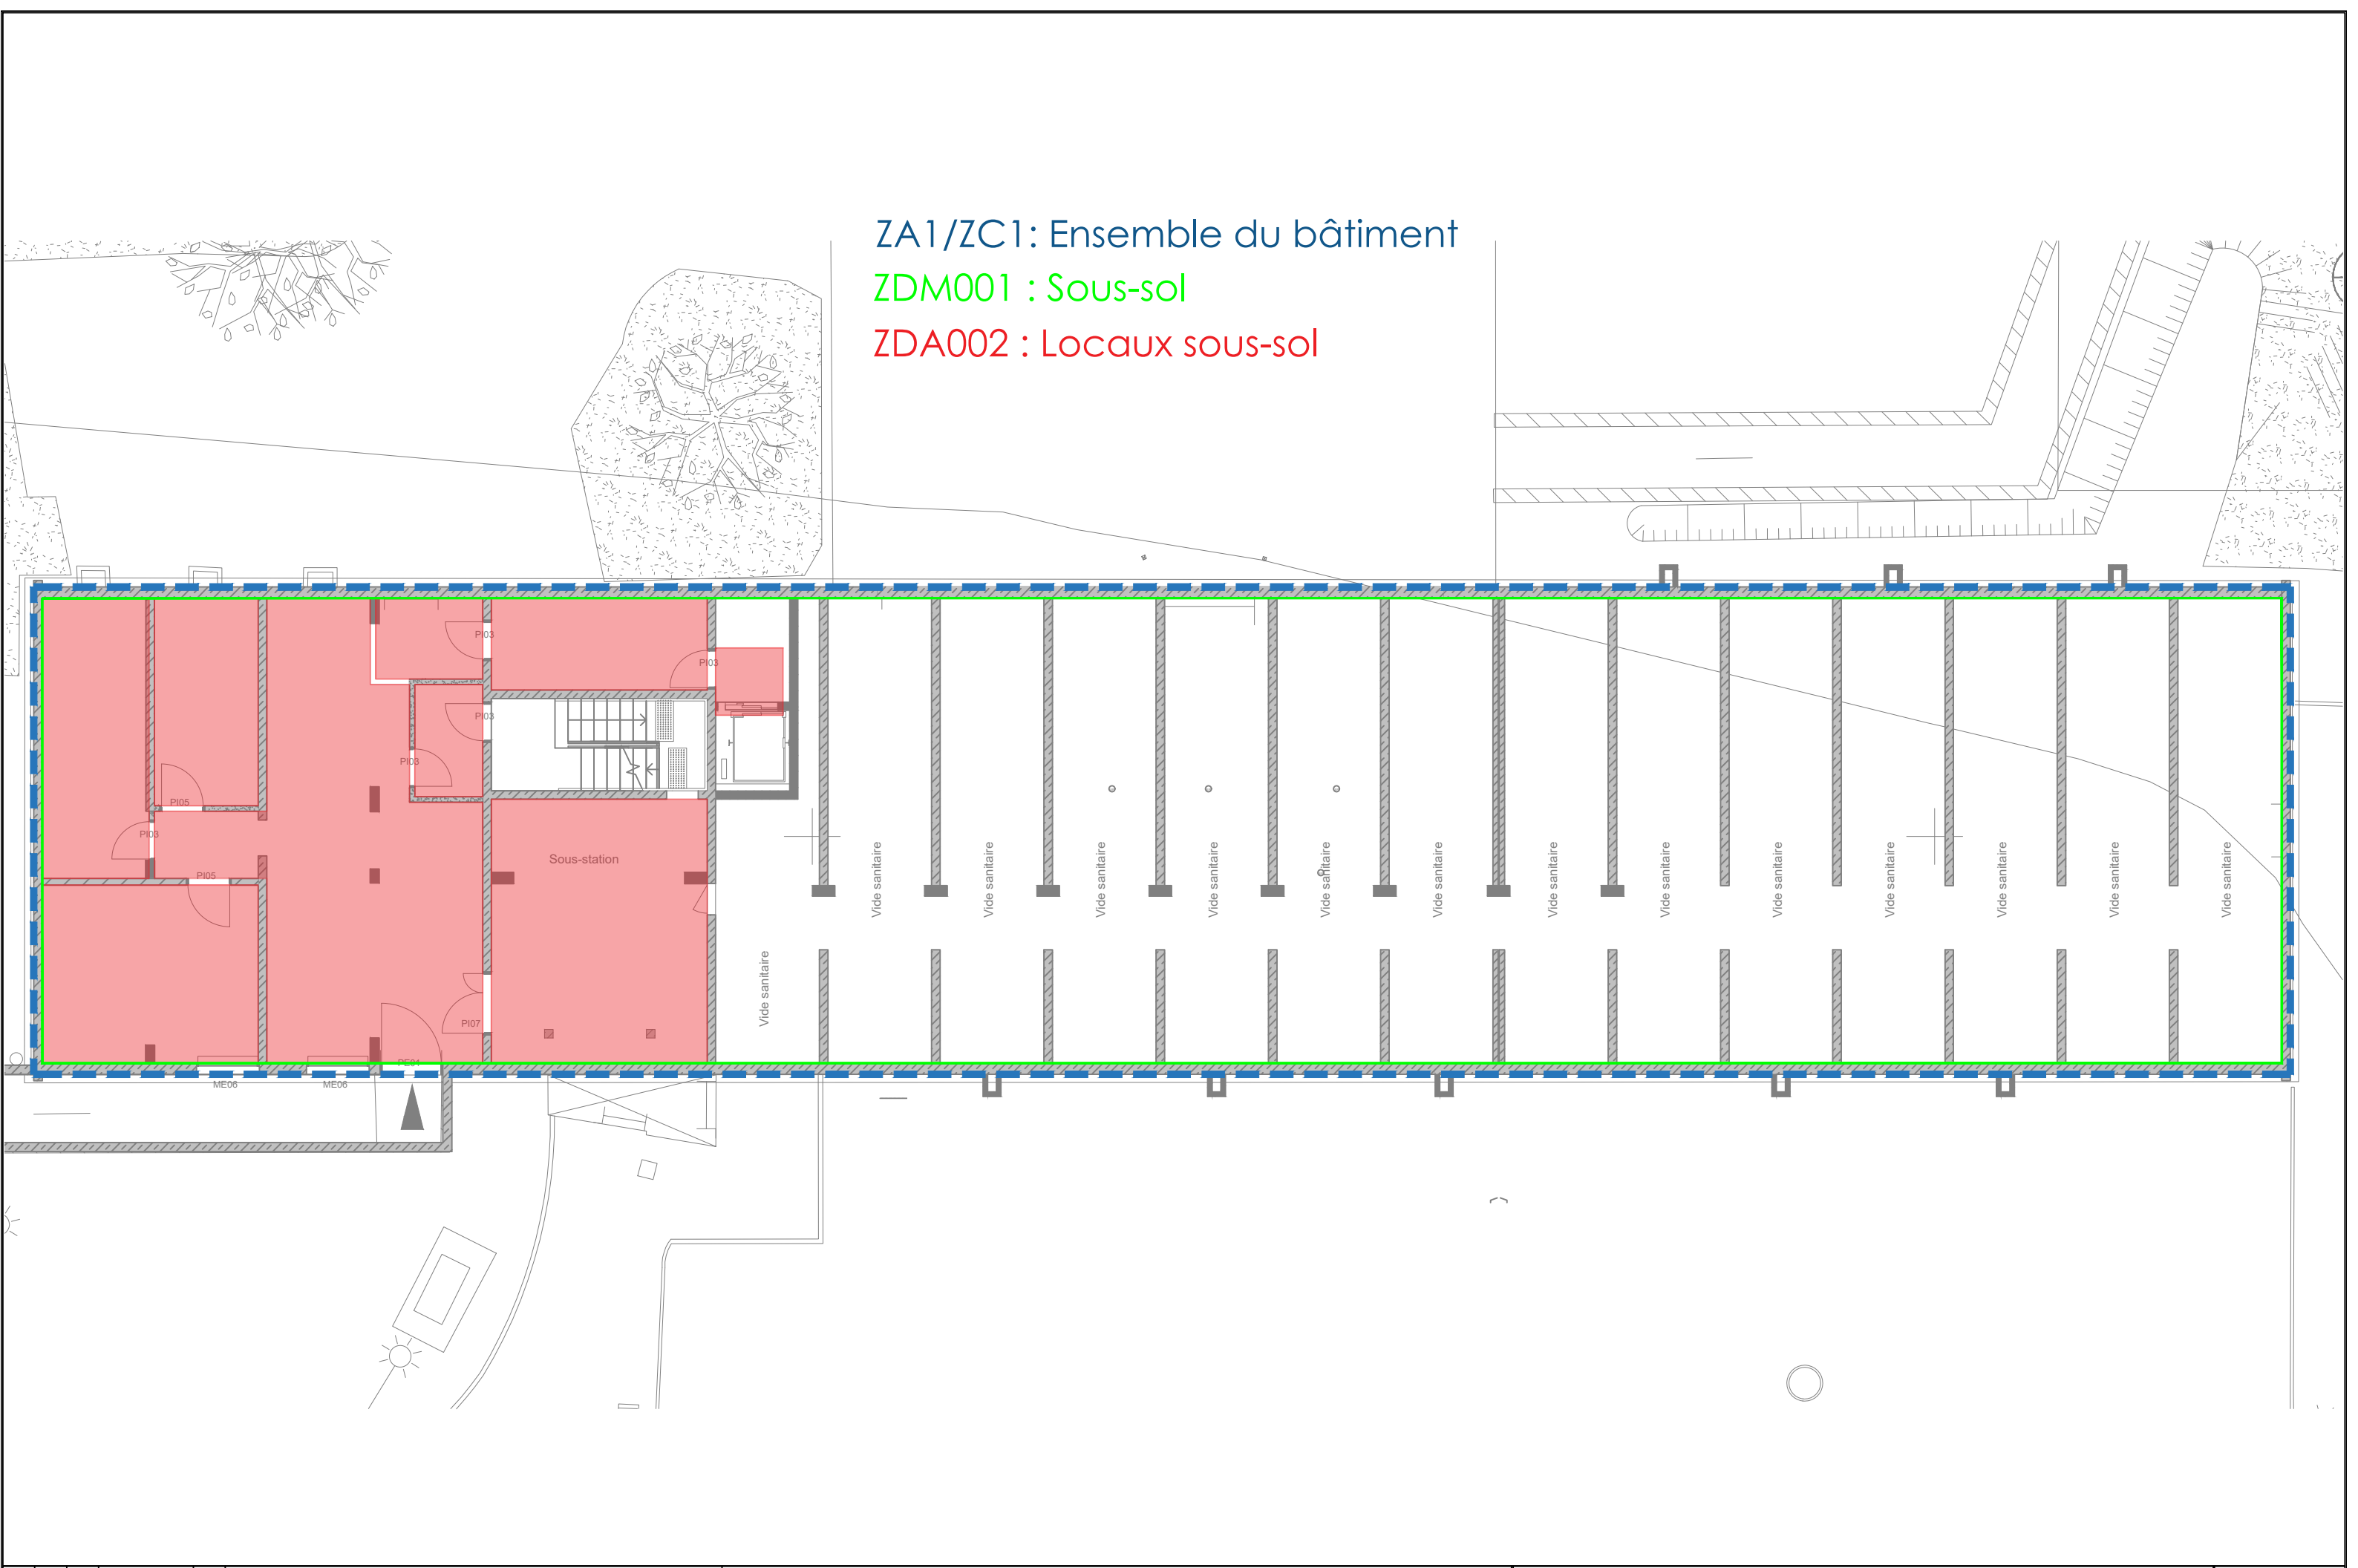
ZA1/ZC1: Ensemble du bâtiment

ZDM001 : Sous-sol

ZDA002 : Locaux sous-sol

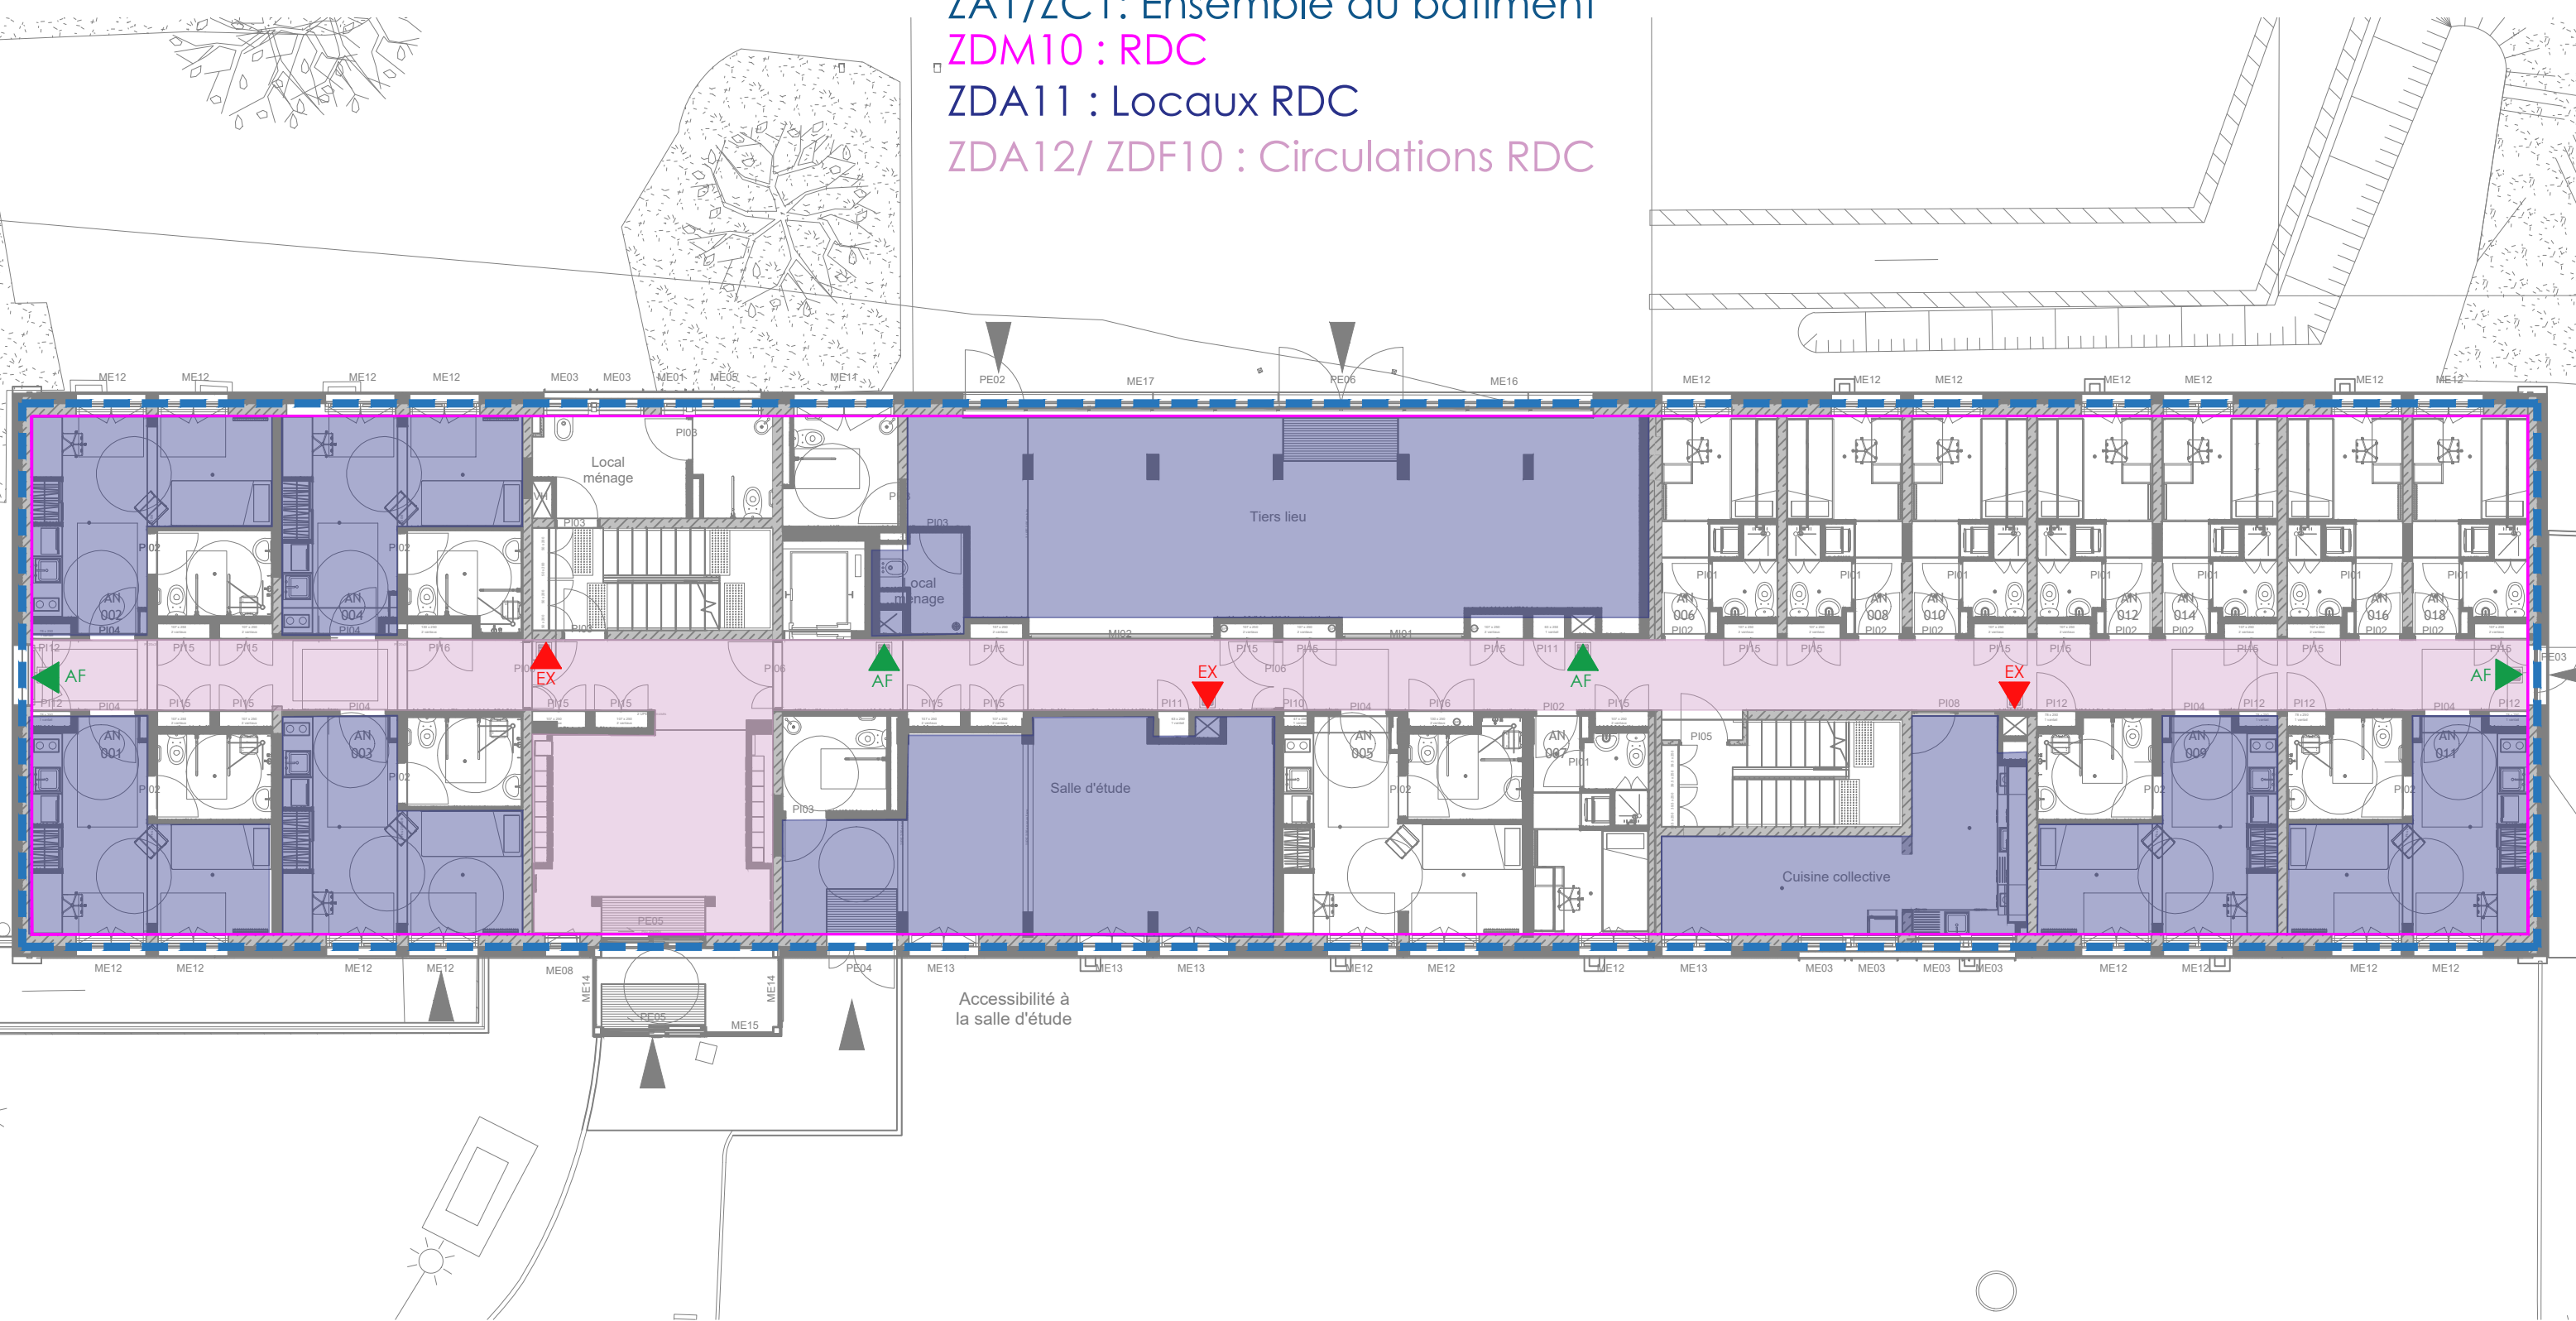
ZA1/ZC1: Ensemble du bâtiment

ZDM10 : RDC

ZDA11 : Locaux RDC

ZDA12/ ZDF10 : Circulations RDC

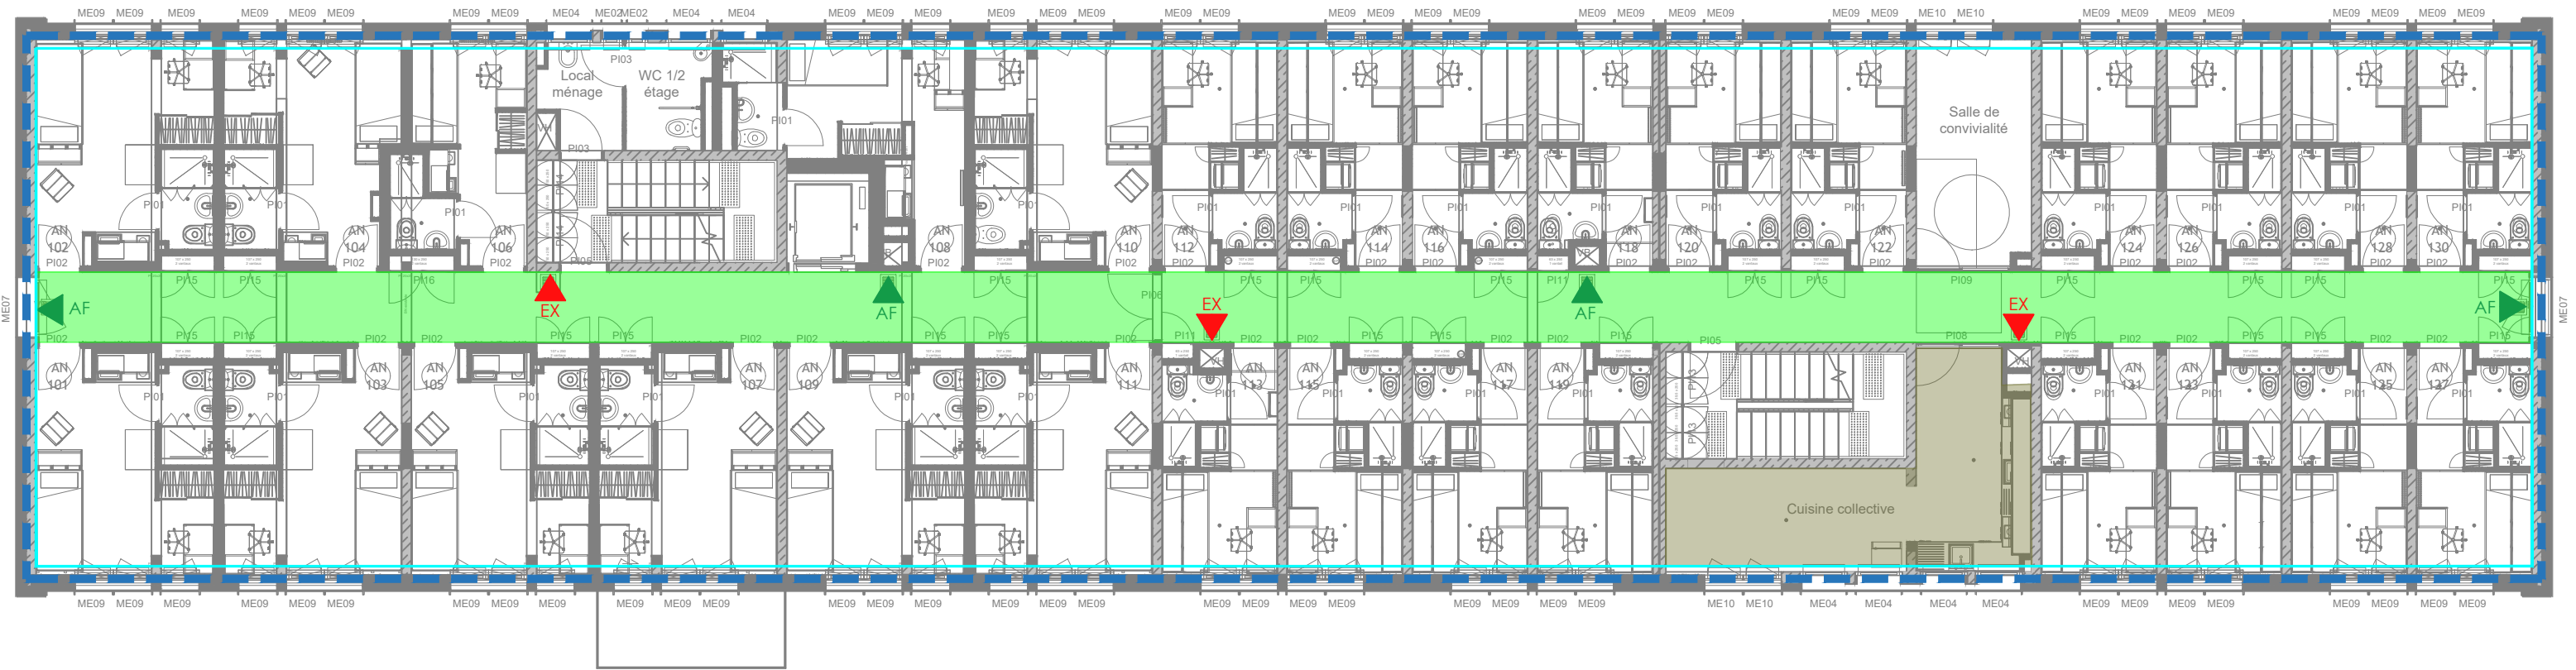
ZA1/ZC1: Ensemble du bâtiment  
ZDM20 : R+1  
ZDA21 : Locaux R+1  
ZDA22/ ZDF20 : Circulations R+1

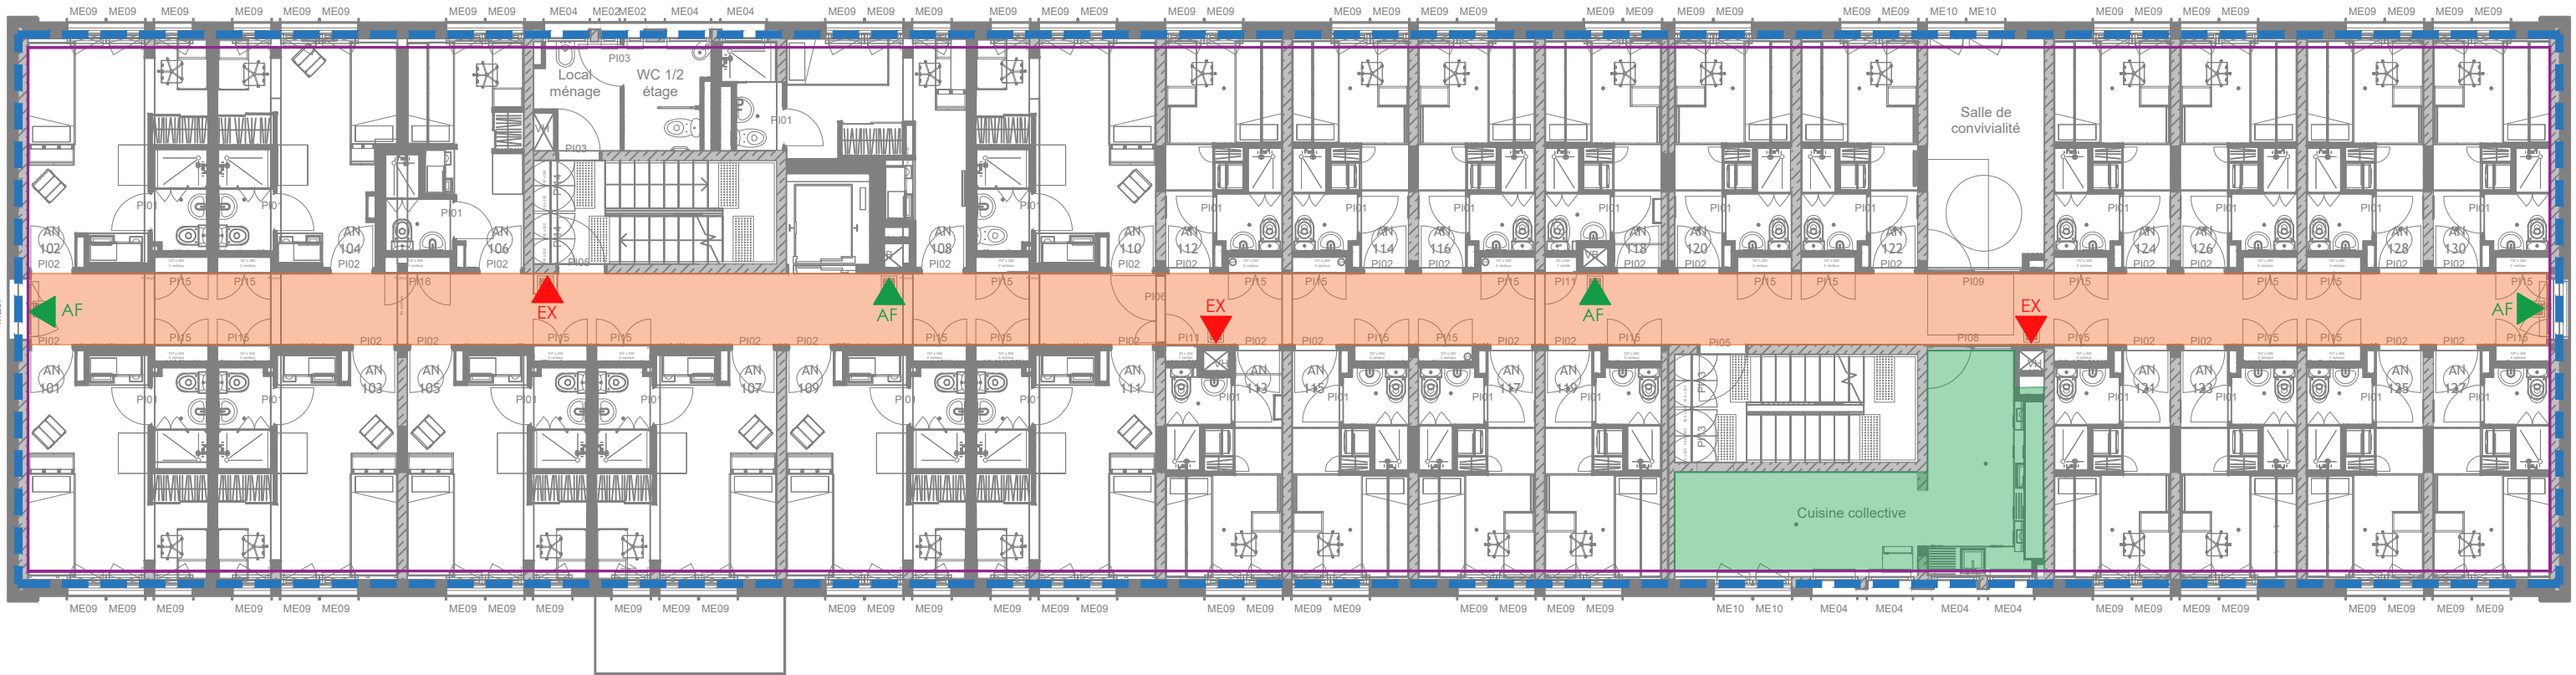
ZA1/ZC1: Ensemble du bâtiment

ZDM30 : R+2

ZDA31 : Locaux R+2

ZDA32/ ZDF30 : Circulations R+2

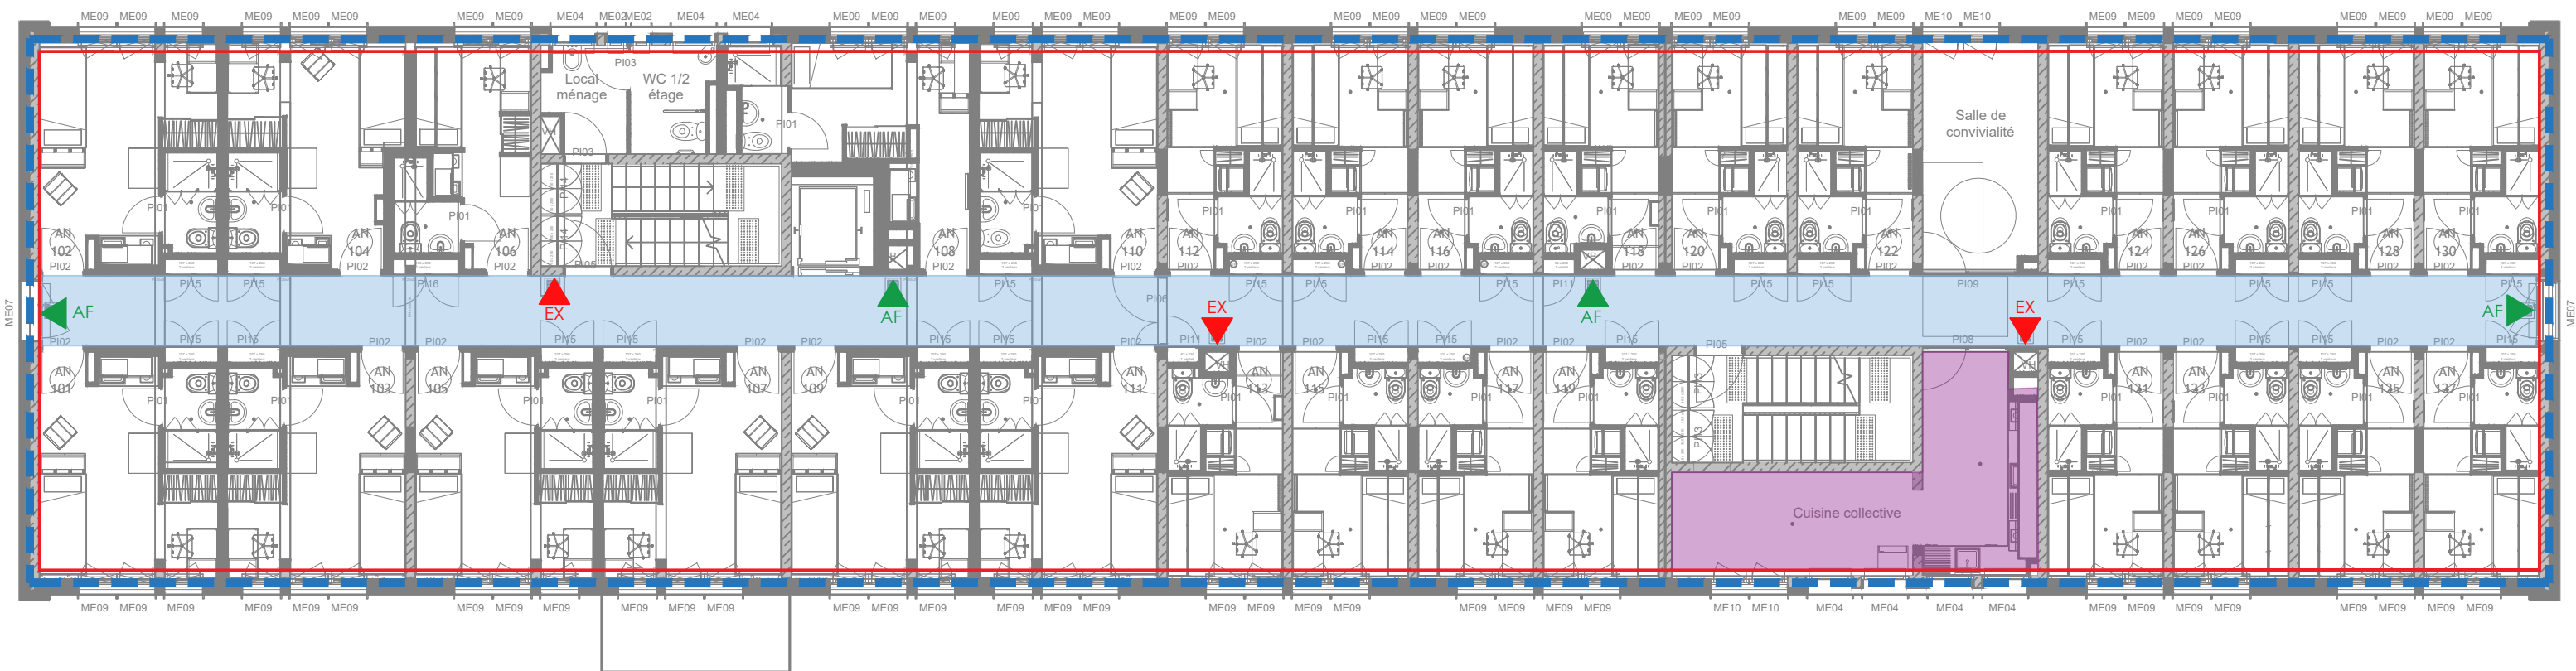
## ZDA42/ ZDF40 : Circulations R+3

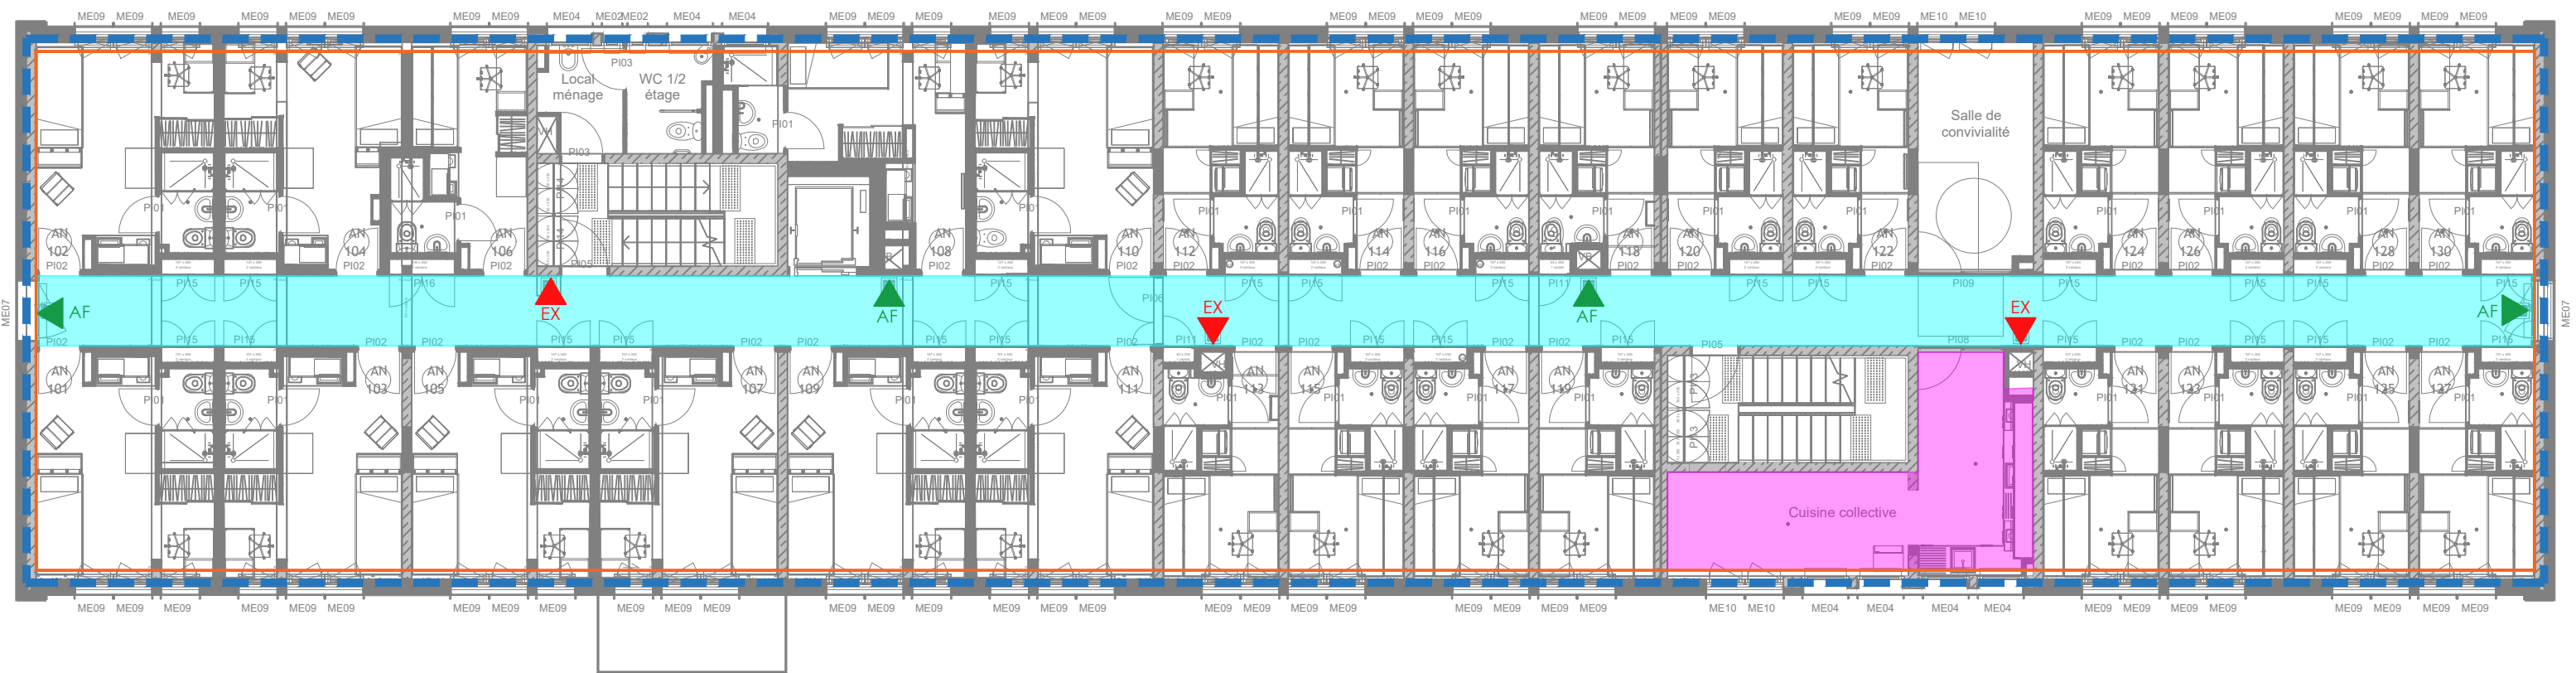
ZA1/ZC1: Ensemble du bâtiment

ZDM50 : R+4

ZDA51 : Locaux R+4

ZDA52/ ZDF50 : Circulations R+4
