## Contrôle périodique

Rapport de repérage de matériaux (Liste A ; Liste B) contenant de l'amiante à intégrer au dossier technique

Numéro de dossier : BG-2601-1726-VRO-TOUR SEQUOIA  
Date du repérage : 02/02/2026

| Périmètre de repérage : | ..... <b>Contrôle périodique des matériaux amiantés de l'immeuble "Tour Séquoia" situé au 1 place Carpeaux à Puteaux</b> |

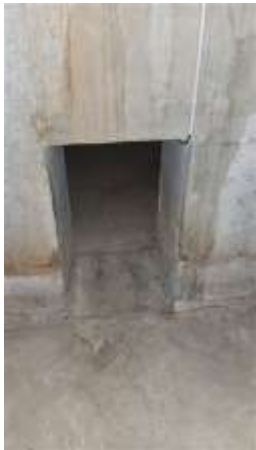
| Localisation | Identifiant + Description | Conclusion (justification) | Etat de conservation** et préconisations* | Photo |
|---|---|---|---|---|
| R0 bas - Vide-sanitaires | <p><u>Identifiant:</u> MA-002<br/> <u>Description:</u> Revêtements durs en fibres-ciment<br/> <u>Composant de la construction:</u> 3 - Parois verticales intérieures - Revêtements de murs, poteaux, cloisons, gaines, coffres<br/> <u>Partie à sonder:</u> Revêtements durs en fibres-ciment<br/> <u>Liste selon annexe.13-9 du CSP:</u> B</p> | Présence d'amiante (Sur jugement de l'opérateur) | <p>Matériau dégradé (étendue généralisée)</p> <p><b>Résultat</b> AC2**</p> <p><b>Préconisation :</b> Il est recommandé de réaliser une action corrective de second niveau.</p> | |

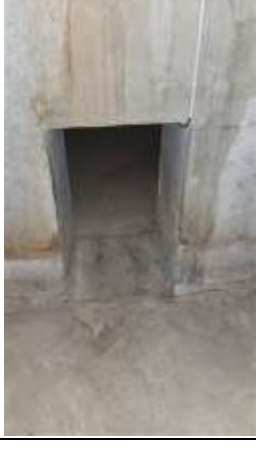
| Localisation | Identifiant + Description | Conclusion (justification) | Etat de conservation** et préconisations* | Photo |
|---|---|---|---|---|
| R0 bas - Vide-sanitaires | <p><u>Identifiant:</u> MA-004<br/> <u>Description:</u> Revêtements durs en fibres-ciment<br/> <u>Composant de la construction:</u> 3 - Parois verticales intérieures - Revêtements de murs, poteaux, cloisons, gaines, coffres<br/> <u>Partie à sonder:</u> Revêtements durs en fibres-ciment<br/> <u>Liste selon annexe.13-9 du CSP:</u> B</p> | Présence d'amiante (Sur jugement de l'opérateur) | <p>Matériau non dégradé</p> <p><b>Résultat</b> EP**</p> <p><b>Préconisation :</b> Il est recommandé de réaliser une évaluation périodique.</p> | |

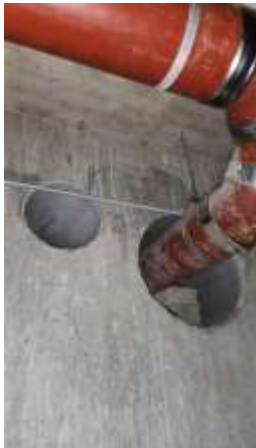
| Localisation | Identifiant + Description | Conclusion (justification) | Etat de conservation** et préconisations* | Photo |
|---|---|---|---|---|
| | <p>Identifiant: MA<br/>échantillon: MA-005<br/>Description: Conduits en fibres-ciment<br/>Composant de la construction: 3. Conduits, canalisations et équipements intérieurs - Conduits de fluides (air, eau, autres fluides)<br/>Partie à sonder: Conduits<br/>Liste selon annexe.13-9 du CSP: B</p> | Présence d'amiante (Sur jugement de l'opérateur) | <p>Matériau non dégradé</p> <p><b>Résultat</b> EP**</p> <p><b>Préconisation</b> : Il est recommandé de réaliser une évaluation périodique.</p> | |

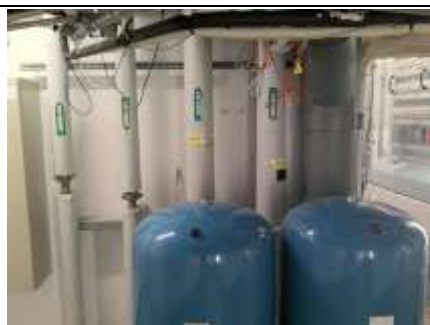
Photo n° PhA001  
Localisation : 32ème étage - Local technique T09  
Ouvrage : 6 - Conduits et accessoires intérieurs - Conduits de fluides (air, eau, vapeur, fumée, échappement, autres fluides)  
Partie d'ouvrage : Calorifuge (tresses, coquilles, matelas...)  
Description : Enveloppe de calorifuge + colle

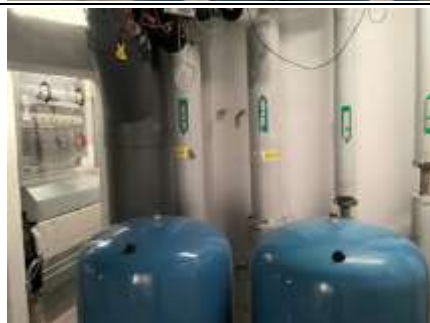
Photo n° PhA002  
Localisation : 32ème étage - Local technique T21  
Ouvrage : 6 - Conduits et accessoires intérieurs - Conduits de fluides (air, eau, vapeur, fumée, échappement, autres fluides)  
Partie d'ouvrage : Calorifuge (tresses, coquilles, matelas...)  
Description : Enveloppe de calorifuge + colle

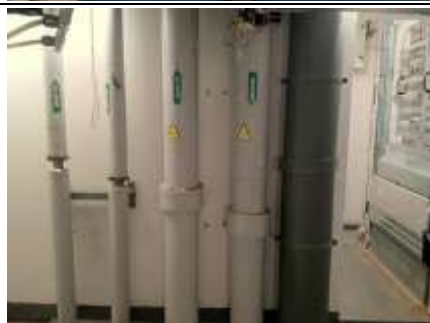
Photo n° PhA003  
Localisation : 26e étage - Local technique T21  
Ouvrage : 6 - Conduits et accessoires intérieurs - Conduits de fluides (air, eau, vapeur, fumée, échappement, autres fluides)  
Partie d'ouvrage : Calorifuge (tresses, coquilles, matelas...)  
Description : Enveloppe de calorifuge + colle

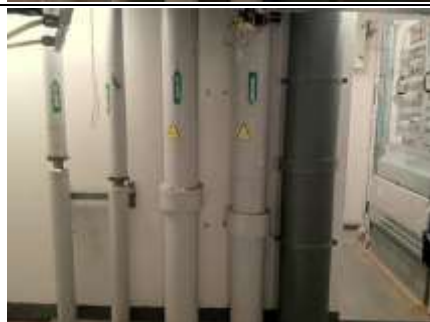
Photo n° PhA004  
Localisation : 25e étage - Local technique T09  
Ouvrage : 6 - Conduits et accessoires intérieurs - Conduits de fluides (air, eau, vapeur, fumée, échappement, autres fluides)  
Partie d'ouvrage : Calorifuge (tresses, coquilles, matelas...)  
Description : Enveloppe de calorifuge + colle

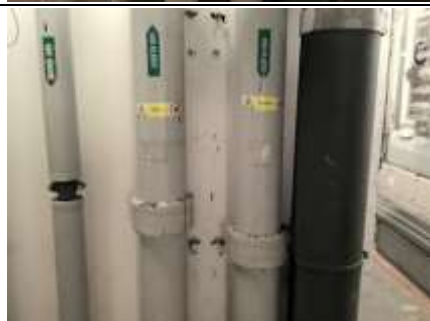
Photo n° PhA005  
Localisation : 20ème étage - Local technique T09  
Ouvrage : 6 - Conduits et accessoires intérieurs - Conduits de fluides (air, eau, vapeur, fumée, échappement, autres fluides)  
Partie d'ouvrage : Calorifuge (tresses, coquilles, matelas...)  
Description : Enveloppe de calorifuge + colle

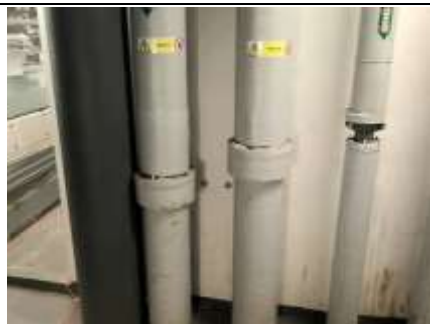
Photo n° PhA006

Localisation : 20ème étage - Local technique T21

Partie d'ouvrage : Calorifuge (tresses, coquilles, matelas...)

Description : Enveloppe de calorifuge + colle

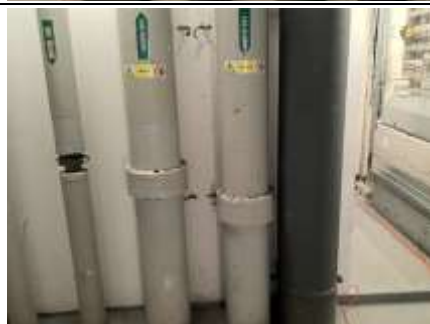
Photo n° PhA007

Localisation : 15e étage - Local technique T09

Partie d'ouvrage : Calorifuge (tresses, coquilles, matelas...)

Description : Enveloppe de calorifuge + colle

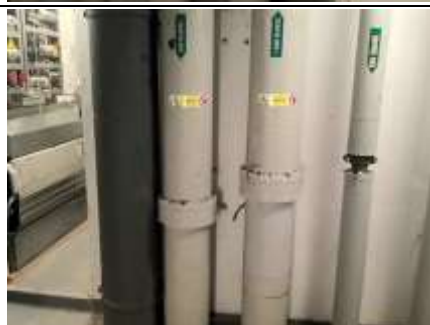
Photo n° PhA008

Localisation : 15e étage - Local technique T21

Partie d'ouvrage : Calorifuge (tresses, coquilles, matelas...)

Description : Enveloppe de calorifuge + colle

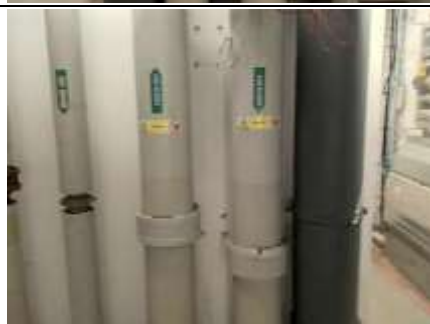
Photo n° PhA009

Localisation : 10e étage - Local technique T09

Partie d'ouvrage : Calorifuge (tresses, coquilles, matelas...)

Description : Enveloppe de calorifuge + colle

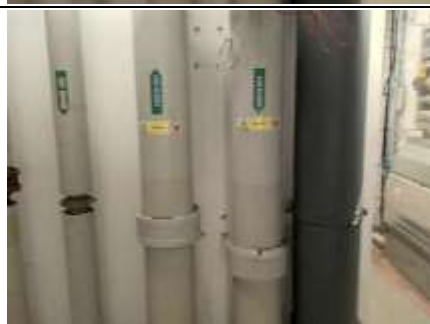
Photo n° PhA010

Localisation : 10e étage - Local technique T21

Partie d'ouvrage : Calorifuge (tresses, coquilles, matelas...)

Description : Enveloppe de calorifuge + colle

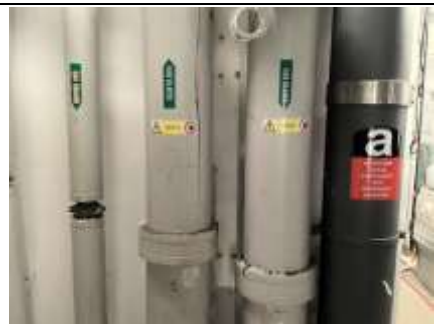
Photo n° PhA011

Localisation : 5e étage - Local technique T09

Partie d'ouvrage : Calorifuge (tresses, coquilles, matelas...)

Description : Enveloppe de calorifuge + colle

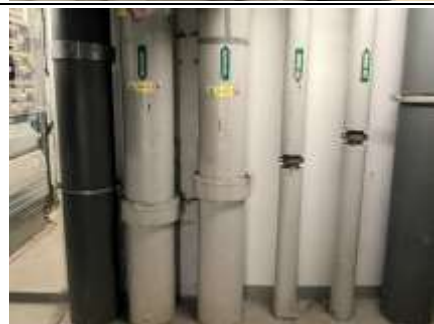
Photo n° PhA012

Localisation : 5e étage - Local technique T21

Partie d'ouvrage : Calorifuge (tresses, coquilles, matelas...)

Description : Enveloppe de calorifuge + colle

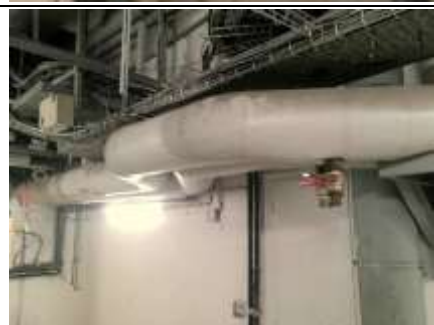
Photo n° PhA013

Localisation : R0 - Local technique T21

Partie d'ouvrage : Calorifuge (tresses, coquilles, matelas...)

Description : Enveloppe de calorifuge + colle

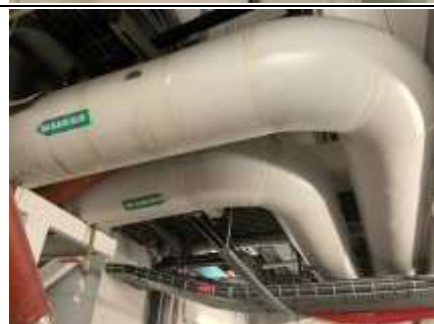
Photo n° PhA014

Localisation : R0 - Local technique T09

Partie d'ouvrage : Calorifuge (tresses, coquilles, matelas...)

Description : Enveloppe de calorifuge + colle

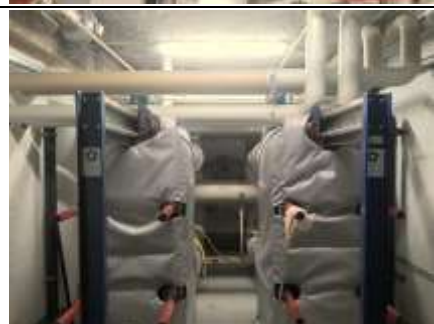
Photo n° PhA015

Localisation : R0 - R0S70 / Enerthem ou Climespace

Partie d'ouvrage : Calorifuge (tresses, coquilles, matelas...)

Description : Enveloppe de calorifuge + colle

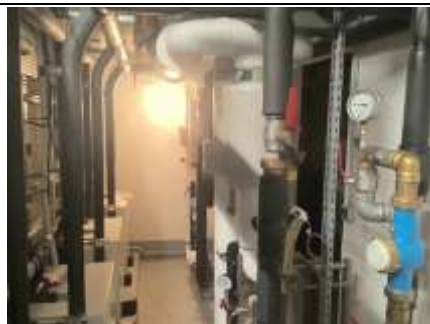
Photo n° PhA016

Localisation : R0 - R0S72 / LT Onduleur

Partie d'ouvrage : Calorifuge (tresses, coquilles, matelas...)

Description : Enveloppe de calorifuge + colle

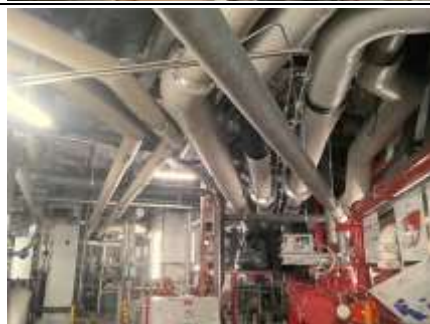
Photo n° PhA017

Localisation : R0 - Local plomberie

Partie d'ouvrage : Calorifuge (tresses, coquilles, matelas...)

Description : Enveloppe de calorifuge + colle

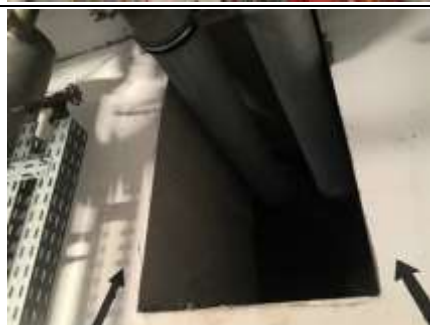
Photo n° PhA018

Localisation : R0 bas - Local surpresseur

Partie d'ouvrage : Revêtements durs en fibres-ciment

Description : Revêtements durs en fibres-ciment

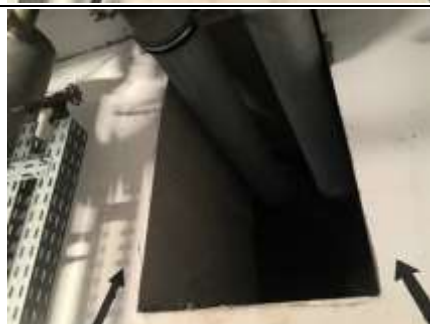
Photo n° PhA019

Localisation : R0 bas - Local surpresseur

Partie d'ouvrage : Conduits

Description : Conduits en fibres-ciment

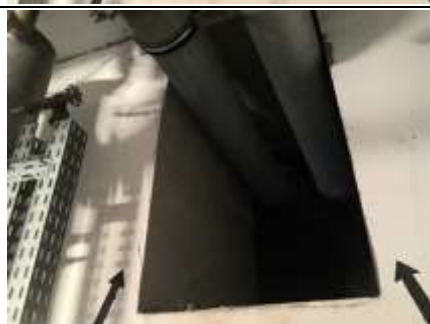
Photo n° PhA020

Localisation : R0 bas - Local surpresseur

Partie d'ouvrage : Fourreau en fibres-ciment dans maçonnerie

Description : Conduits en fibres-ciment

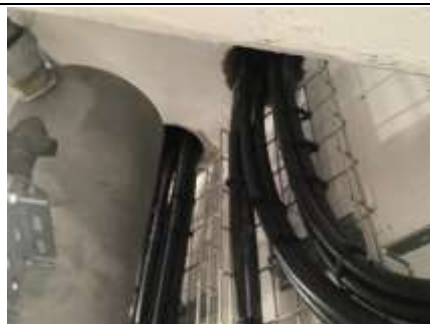
Photo n° PhA021  
Localisation : R0 bas - Local surpresseur  
Ouvrage : 9 - Fondations et soubassements - Conduits et fourreaux  
Partie d'ouvrage : Fourreau en fibres-ciment dans maçonnerie  
Description : Conduits en fibres-ciment

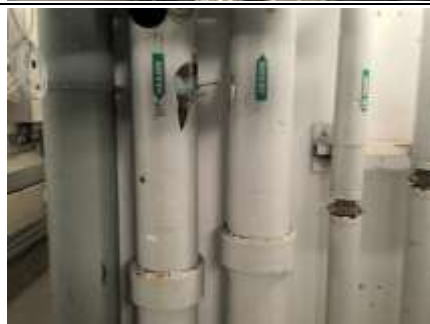
Photo n° PhA022  
Localisation : R1 - Local technique T21  
Ouvrage : 6 - Conduits et accessoires intérieurs - Conduits de fluides (air, eau, vapeur, fumée, échappement, autres fluides)  
Partie d'ouvrage : Calorifuge (tresses, coquilles, matelas...)  
Description : Enveloppe de calorifuge + colle

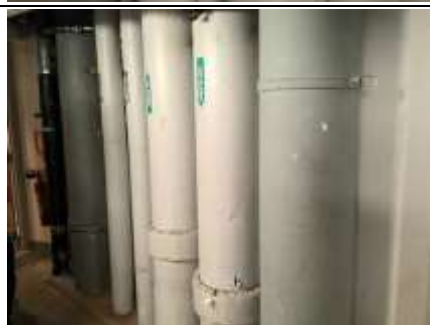
Photo n° PhA023  
Localisation : R1 - Local technique T09  
Ouvrage : 6 - Conduits et accessoires intérieurs - Conduits de fluides (air, eau, vapeur, fumée, échappement, autres fluides)  
Partie d'ouvrage : Calorifuge (tresses, coquilles, matelas...)  
Description : Enveloppe de calorifuge + colle

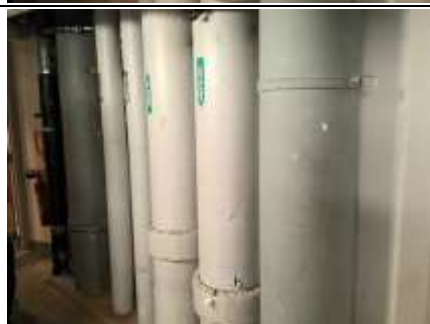
Photo n° PhA024  
Localisation : R1 - Local technique T88  
Ouvrage : 6 - Conduits et accessoires intérieurs - Conduits de fluides (air, eau, vapeur, fumée, échappement, autres fluides)  
Partie d'ouvrage : Calorifuge (tresses, coquilles, matelas...)  
Description : Enveloppe de calorifuge + colle

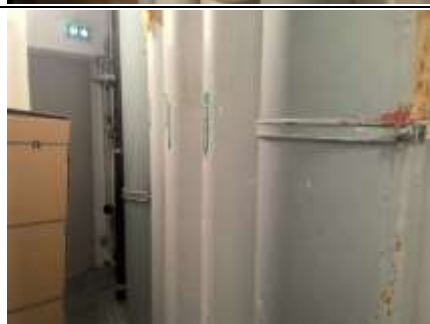
Photo n° PhA025  
Localisation : R2 - Local technique T09  
Ouvrage : 6 - Conduits et accessoires intérieurs - Conduits de fluides (air, eau, vapeur, fumée, échappement, autres fluides)  
Partie d'ouvrage : Calorifuge (tresses, coquilles, matelas...)  
Description : Enveloppe de calorifuge + colle

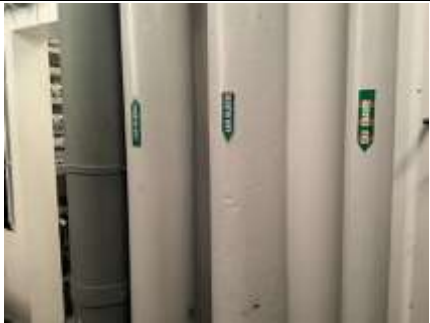
| | <p>Photo n° PhA026<br/>Localisation : R2 - Local technique T21<br/>Ouvrage : 6 - Conduits et accessoires intérieurs - Conduits de fluides (air, eau, vapeur, fumée, échappement, autres fluides)<br/>Partie d'ouvrage : Calorifuge (tresses, coquilles, matelas...)<br/>Description : Enveloppe de calorifuge + colle</p> |

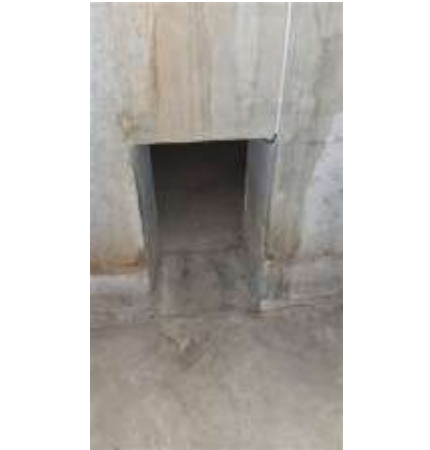
| | <p>Photo n° PhA027<br/>Localisation : R0 bas - Vide-sanitaires<br/>Ouvrage : 3 - Parois verticales intérieures - Revêtements de murs, poteaux, cloisons, gaines, coffres<br/>Partie d'ouvrage : Revêtements durs en fibres-ciment<br/>Description : Revêtements durs en fibres-ciment</p> |

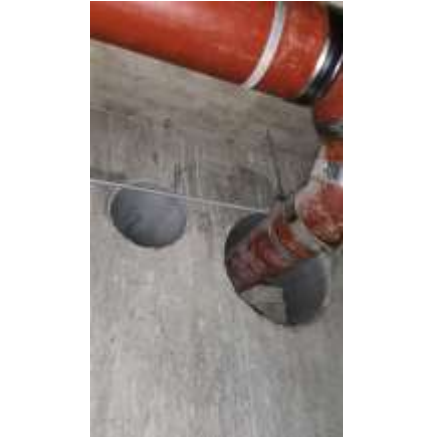
| | <p>Photo n° PhA028<br/>Localisation : R0 bas - Vide-sanitaires<br/>Ouvrage : 3. Conduits, canalisations et équipements intérieurs - Conduits de fluides (air, eau, autres fluides)<br/>Partie d'ouvrage : Conduits<br/>Description : Conduits en fibres-ciment</p> |
