# Repérage Amiante & Plomb Avant Travaux

Réf. : DIA-RJS00-2601-026

Adresse du bien : 1 Route de Mutzig,  
67120 MOLSHEIM

Nature du bien : Bâtiment administratif

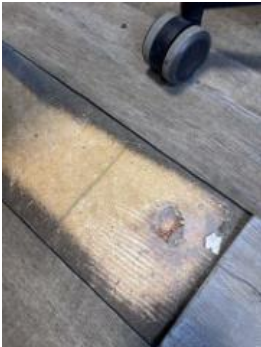
| ZPSO #1 | | Plancher / Revêtement souple | | |

| ZPSO #1 | | Plancher / Revêtement souple | | |
|---|--|---|---|---|
| <p>Revêtement souple</p> <p>Précisions de localisation :</p> <p>Lieu du prélèvement : Rez-de-chaussée Bureau 1</p> | | | P001 | <p>Absence d'amiante</p> <p>Après analyse référence échantillon n°001</p> |

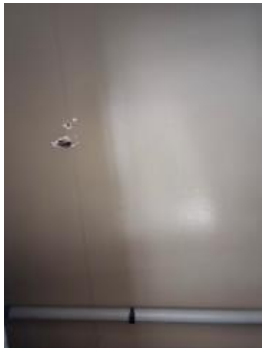
| ZPSO #2 | | Plafonds et faux plafonds / Enduit plafond | |
|---|---|---|---|
| <div>Enduit plafond</div> <div>Précisions de localisation :<br/>Lieu du prélèvement : Rez-de-chaussée Bureau 1</div> | | P002 | <div>Absence d'amiante</div> <div>Après analyse référence échantillon n°002</div> |

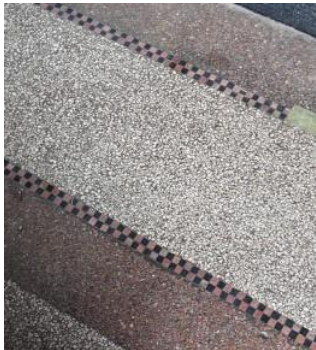
| ZPSO #3 | | Planchers et planchers techniques / Terrazolith | |
|---|---|---|---|
| <p>Terrazolith</p> <p>Précisions de localisation :</p> <p>Lieu du prélèvement : Rez-de-chaussée Hall d'accueil</p> | | P003 | <p>Absence d'amiante</p> <p>Après analyse référence échantillon n°003</p> |
