## Rapport de repérage du plomb avant démolition

Numéro de dossier : EPFBR3\_01\_20250305\_21\_22182\_1\_BATIMENT4\_DEML  
Norme employée : AFNOR NF X46-035  
Date du repérage : 11/03/2025  
Heure d'arrivée : 08 h 30  
Date émission : 05/06/2025

Adresse : **BATIMENT 3  
RUE GUSTAVE GILBERT  
22170 PLELO**

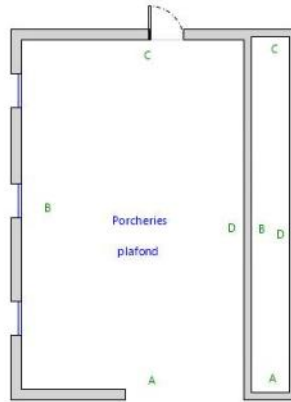
Propriétaire : EPF Bretagne  
72 boulevard Albert 1er  
35207 RENNESBien : BATIMENT 3  
RUE GUSTAVE GILBERT  
22170 PLELOEtabli par : JEGAT William  
Société : AED Groupe  
Le : 05/06/2025Croquis 1 / 2  
Version : V02  
du : 05/06/2025

bâtiment 4

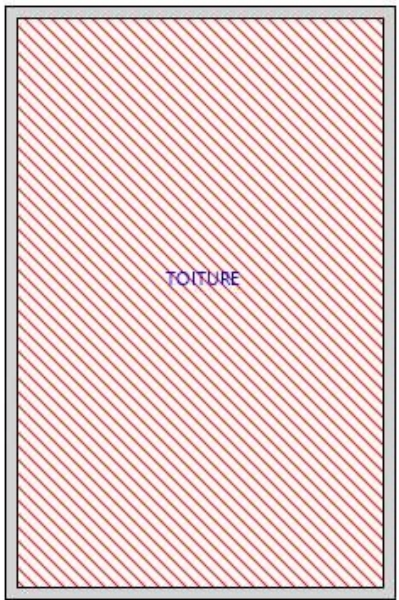
| Annexe au rapport : <b>EPFBR3_01_20250305_21_22182_1_BATIMENT4_DEML</b> | | Croquis 2 / 2 | |

TOITURE
