RENNES – Rue Pierre Jean Gineste  
VILLEJEAN UNIVERSITE – Bibliothèque Universitaire

Détection réseaux

TNS BTP SAS – 3, rue des Bignons  
35230 Orgères  
02.99.42.50.00 - [info@tns-btp.com](mailto:info@tns-btp.com)

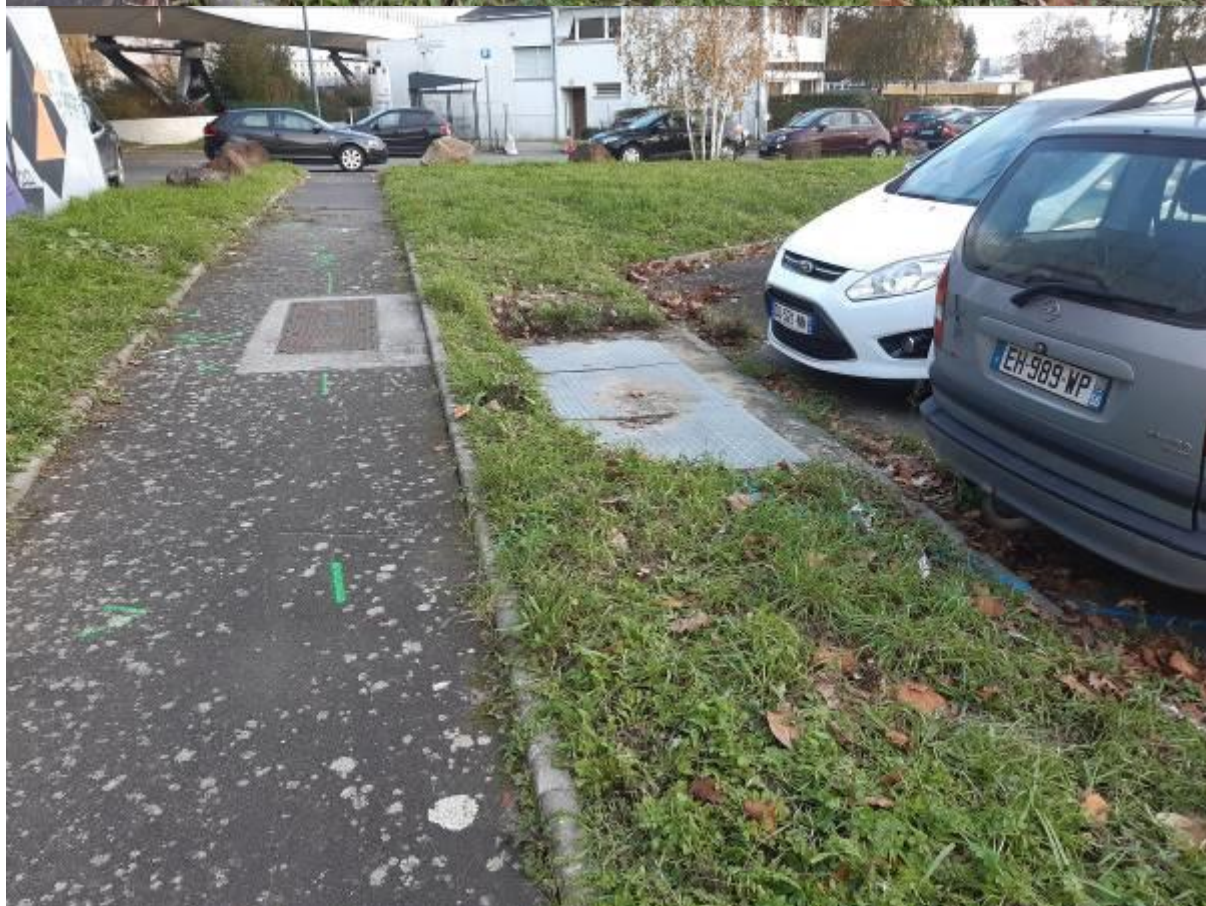
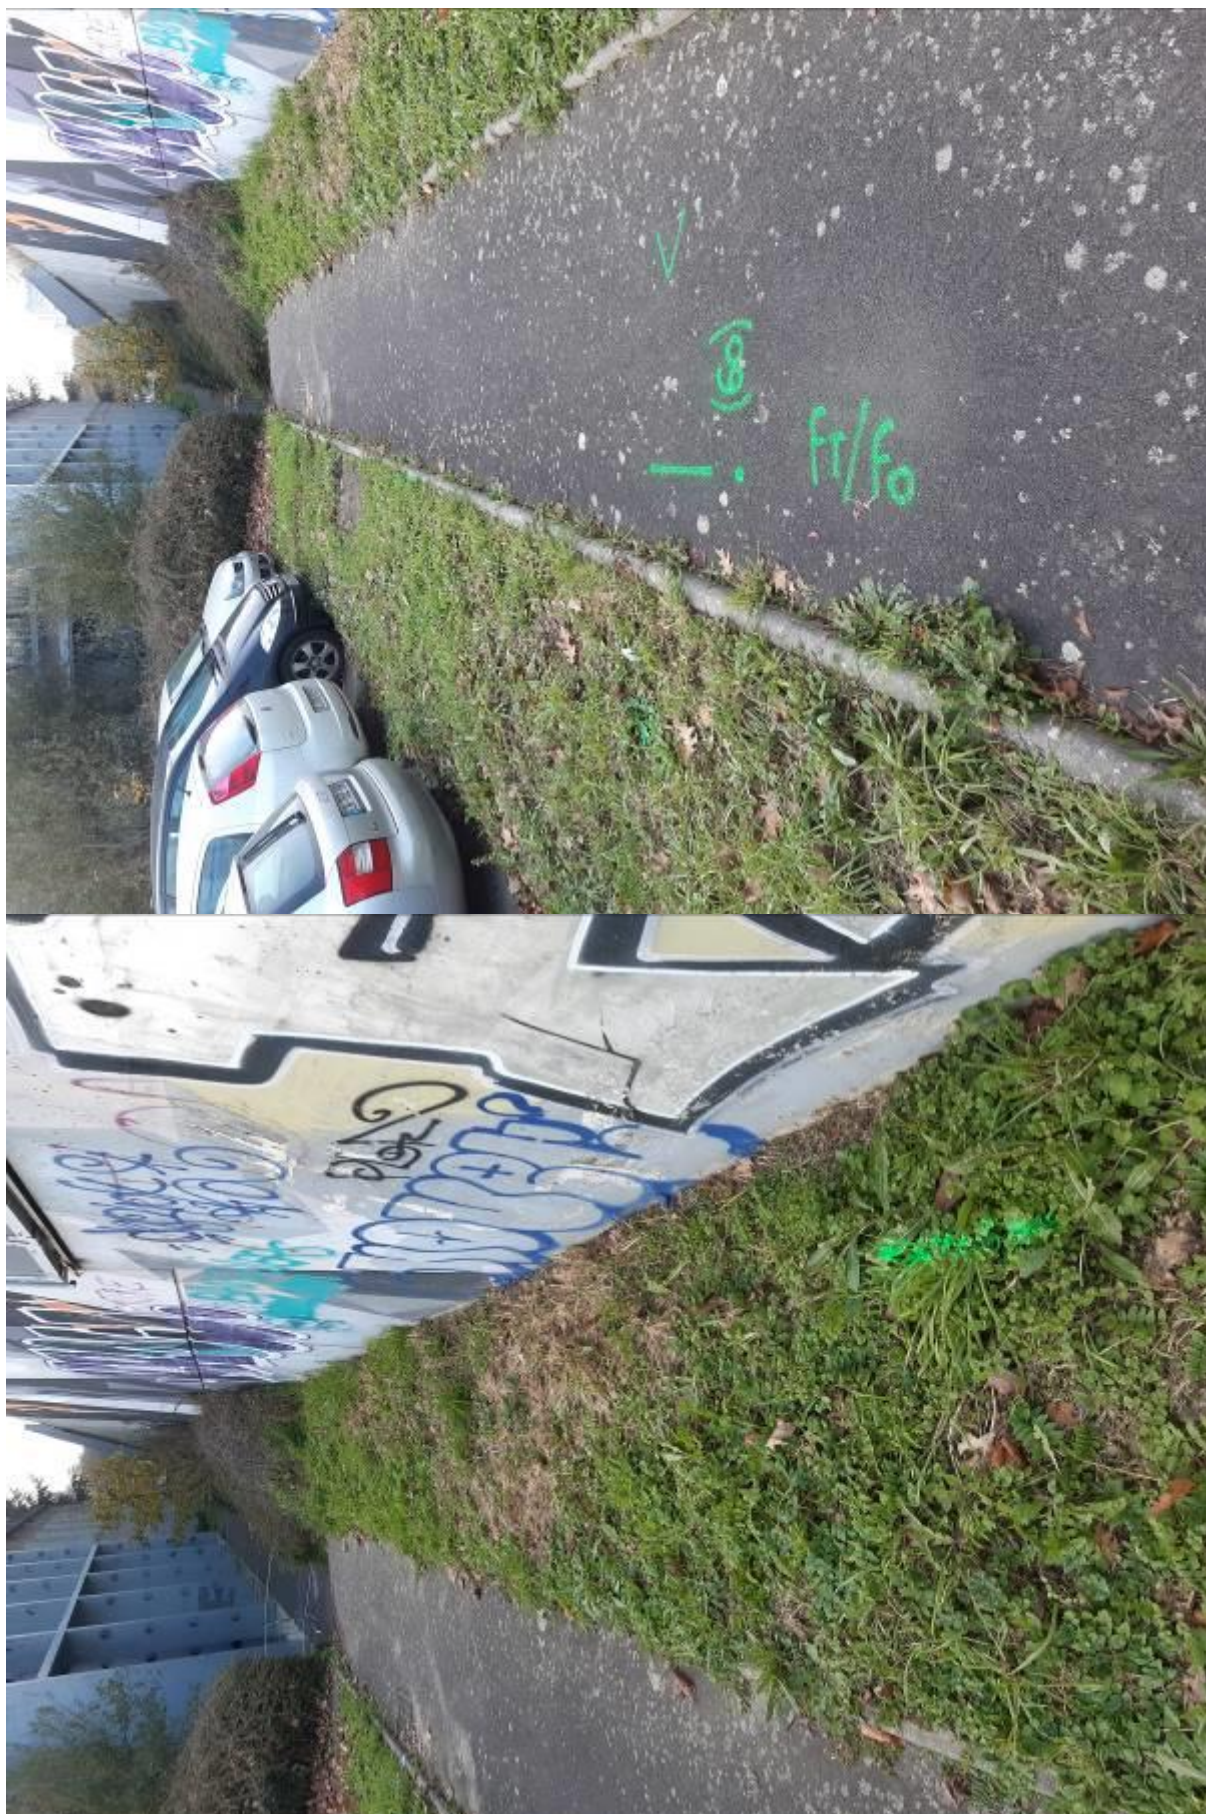
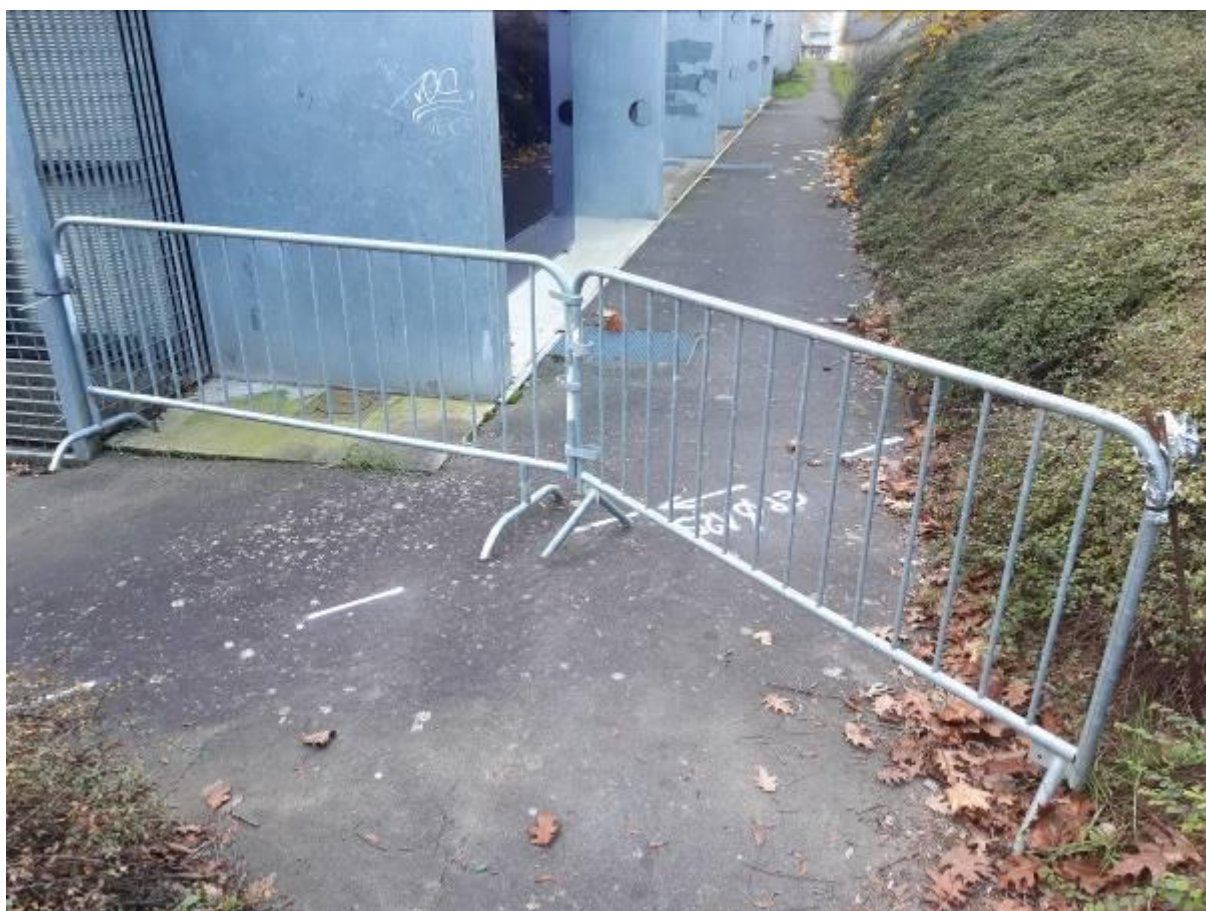
Cependant, nous avons pu constater que les réseaux EAUX PLUVIALES sont dans un état assez délabré, beaucoup de ces réseaux sont soit obturés soit cassés. (Voir photos P43, 44 et 45)

Cela peut être une des causes des inondations subies dans le sous-sol de la bibliothèque.

Cependant pour trouver la solution aux inondations fréquentes, un passage caméra serait recommandé dans le réseau EAUX PLUVIALES internes au bâtiment de la bibliothèque.
