## Dossier de diagnostics techniques

**Rapport de contrôle périodique de l'état de conservation de matériaux contenant de l'amiante. Flocages, calorifugeages, faux-plafonds et autres matériaux**

**Référence AMICONSE-D5412110-2101 11 février 2021**

| <b>Adresse</b> | Rue Paul Langevin BP116 33212 LANGON CEDEX |

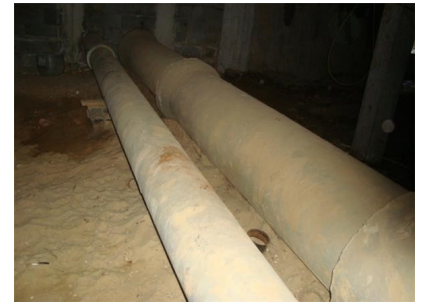
Pièce VIDE SANITAIRE - Zone H1

| Localisation | Élément | Matériaux ou produits | Critère de décision | État de dégradation | Obligation | Photo |
|---|---|---|---|---|---|---|
| VIDE SANITAIRE > Zone H1 | Conduit de fluides | Calorifugeages | Document consulté | Dégradations locales | Faire réaliser une surveillance du niveau d'empoussièrement | |

| Protection physique | Etat de surface et de dégradation | Protection physique | Niveau d'exposition aux circulations d'air | Niveau d'exposition aux chocs et vibrations | Résultat d'évaluation |
|---|---|---|---|---|---|
| | Calorifugeage avec dégradation(s) locale(s) | Non étanche (P) | Faible | Faible | 1 |

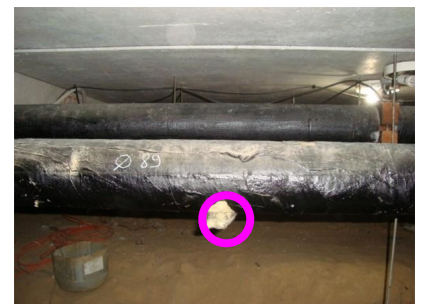
Pièce VIDE SANITAIRE - Zone H2

| Localisation | Élément | Matériaux ou produits | Critère de décision | État de dégradation | Obligation | Photo |
|---|---|---|---|---|---|---|
| VIDE SANITAIRE > Zone H2 | Conduit de fluides | Calorifugeages | Document consulté | Dégradations locales | Faire réaliser une surveillance du niveau d'empoussièrement | |

| Protection physique | Etat de surface et de dégradation | Protection physique | Niveau d'exposition aux circulations d'air | Niveau d'exposition aux chocs et vibrations | Résultat d'évaluation |
|---|---|---|---|---|---|
| | Calorifugeage avec dégradation(s) locale(s) | Non étanche (P) | Faible | Faible | 1 |

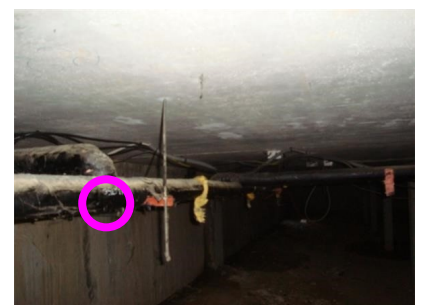
Pièce VIDE SANITAIRE - Zone H3

| Localisation | Élément | Matériaux ou produits | Critère de décision | État de dégradation | Obligation | Photo |
|---|---|---|---|---|---|---|
| VIDE SANITAIRE > Zone H3 | Conduit de fluide | Calorifugeages | Document consulté | Dégradations locales | Faire réaliser une surveillance du niveau d'empoussièrement | |

| Protection physique | Etat de surface et de dégradation | Protection physique | Niveau d'exposition aux circulations d'air | Niveau d'exposition aux chocs et vibrations | Résultat d'évaluation |
|---|---|---|---|---|---|
| | Calorifugeage avec dégradation(s) locale(s) | Non étanche (P) | Faible | Faible | 1 |

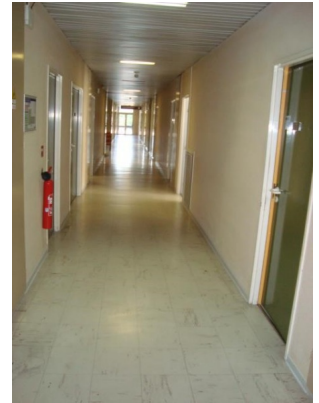
Pièce RDC ZONE LABORATOIRE ET PHARMACIE - Chambre internat Zone labo/Pharmacie

| RDC ZONE LABORATOIRE ET PHARMACIE > Chambre internat Zone labo/Pharmacie | Sol | Dalles de sol beige | Document consulté | Dégradé | Évaluation périodique | |

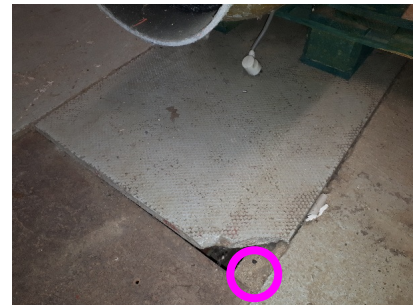
Pièce RDC BATIMENTS TECHNIQUES - Local Groupe électrogène

| RDC BATIMENTS TECHNIQUES > Local Groupe électrogène | Sol | Plaques fibre ciment | Document consulté | Non dégradé | Évaluation périodique | |

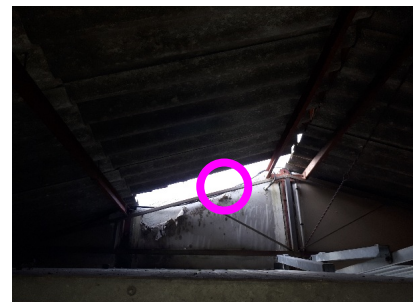
Pièce RDC GARAGES - Garage véhicules

| RDC GARAGES > Garage véhicules | Toiture | Accessoires de couverture fibre-ciment plaques ondulées | Document consulté | Dégradé | Évaluation périodique | |

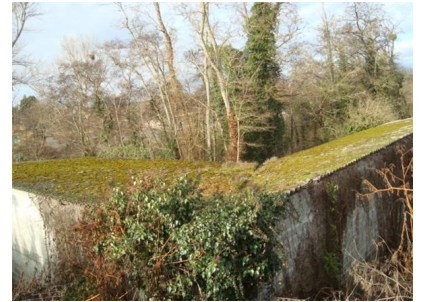
Pièce R+2 ZONE NOYAU CENTRAL - Local Technique

| R+2 ZONE NOYAU CENTRAL > Local Technique | Conduit | Conduits Fibre ciment | Document consulté | Non dégradé | Évaluation périodique | |

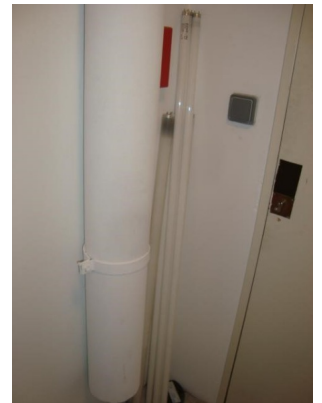
Date 11 février 2021

Résultat Présence d'amiante

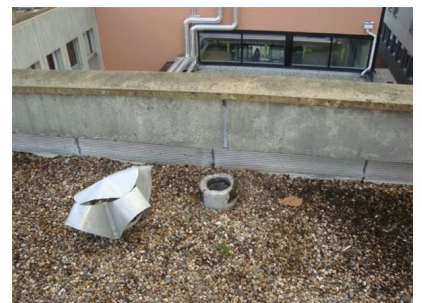
Pièce Extérieur

Date 11 février 2021

Résultat Présence d'amiante

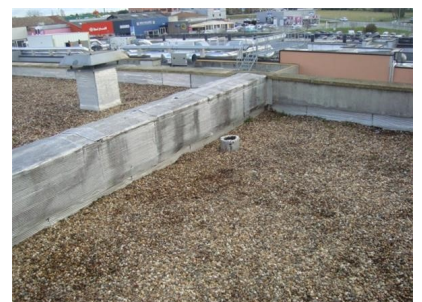
Pièce Extérieur

Date 11 février 2021

Résultat Présence d'amiante

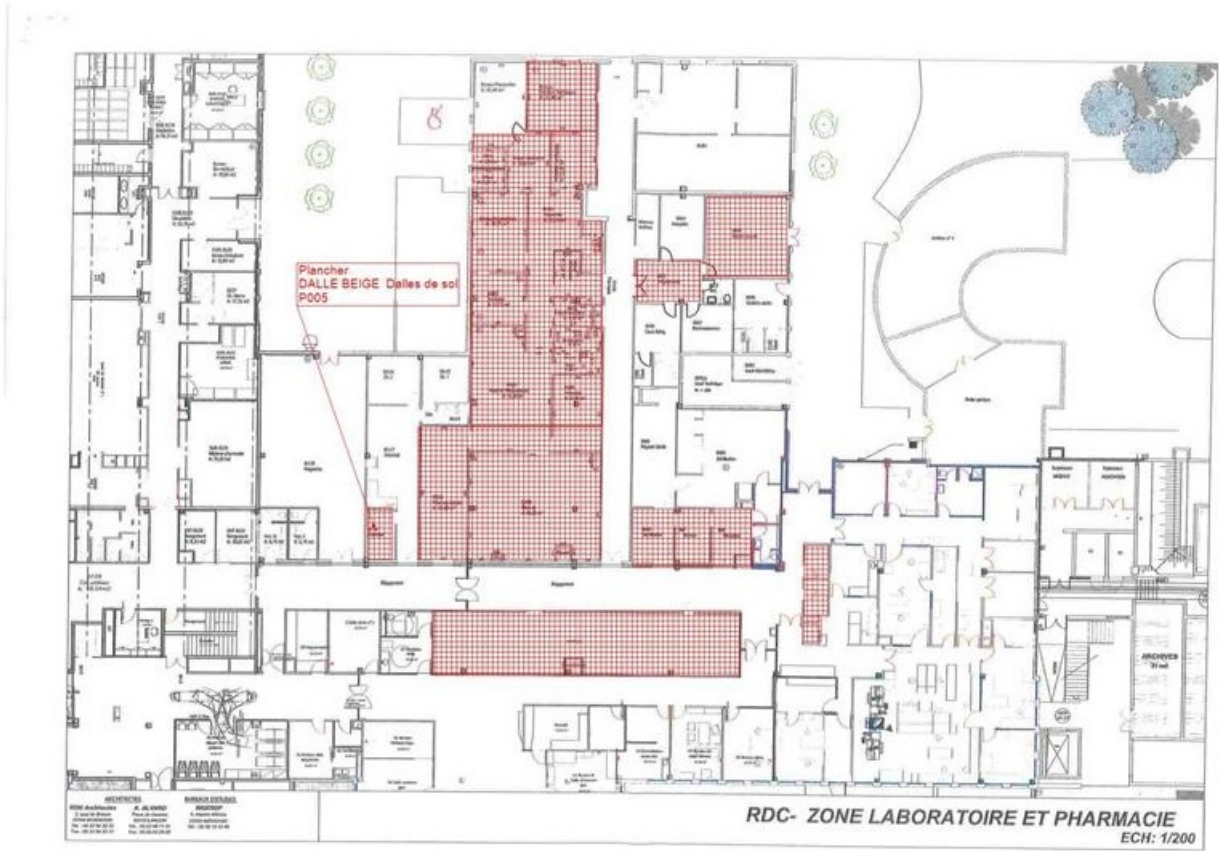
| Par décision | |
|---|---|
| a | Dalles de sol<br>Zone laboratoire pharmacie local/ménage Sol |
| a | Dalles de sol<br>Zone laboratoire pharmacie sanitaires Sol |

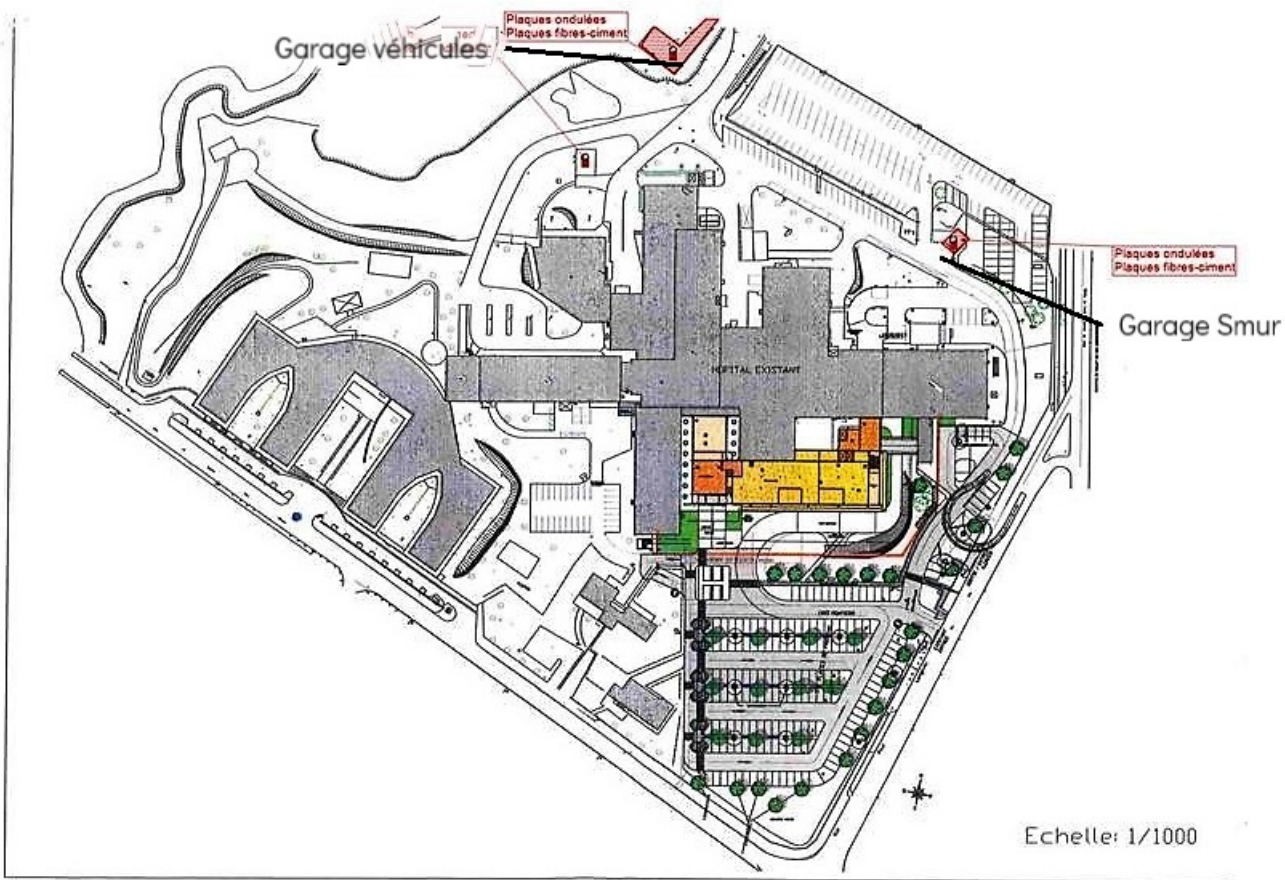
| Planche de repérage usuel | | | 4/7 |

- Par décision**
- Accessoires de couverture composites Plaque ondulée  
Garage Smur Toiture
  - Accessoires de couverture fibre-ciment plaque ondulée  
Garage véhicules Toiture

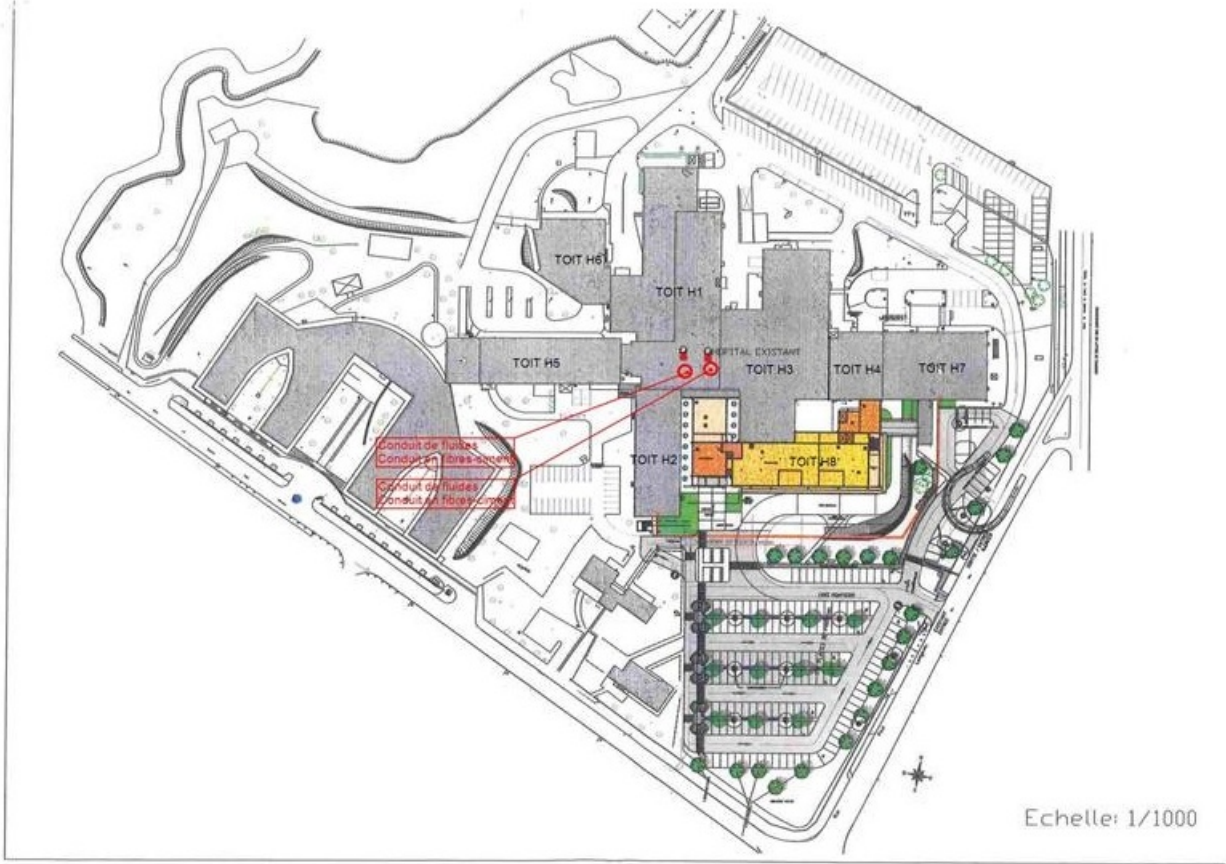
| Par décision | |
|---|---|
| a | Conduits fibre ciment<br>Extérieur Conduit 1 |
| a | Conduits Fibre ciment<br>Extérieur Conduit 2 |
