Façade A / Rue Aufredy / Baies de 001 à 004

Etat existant

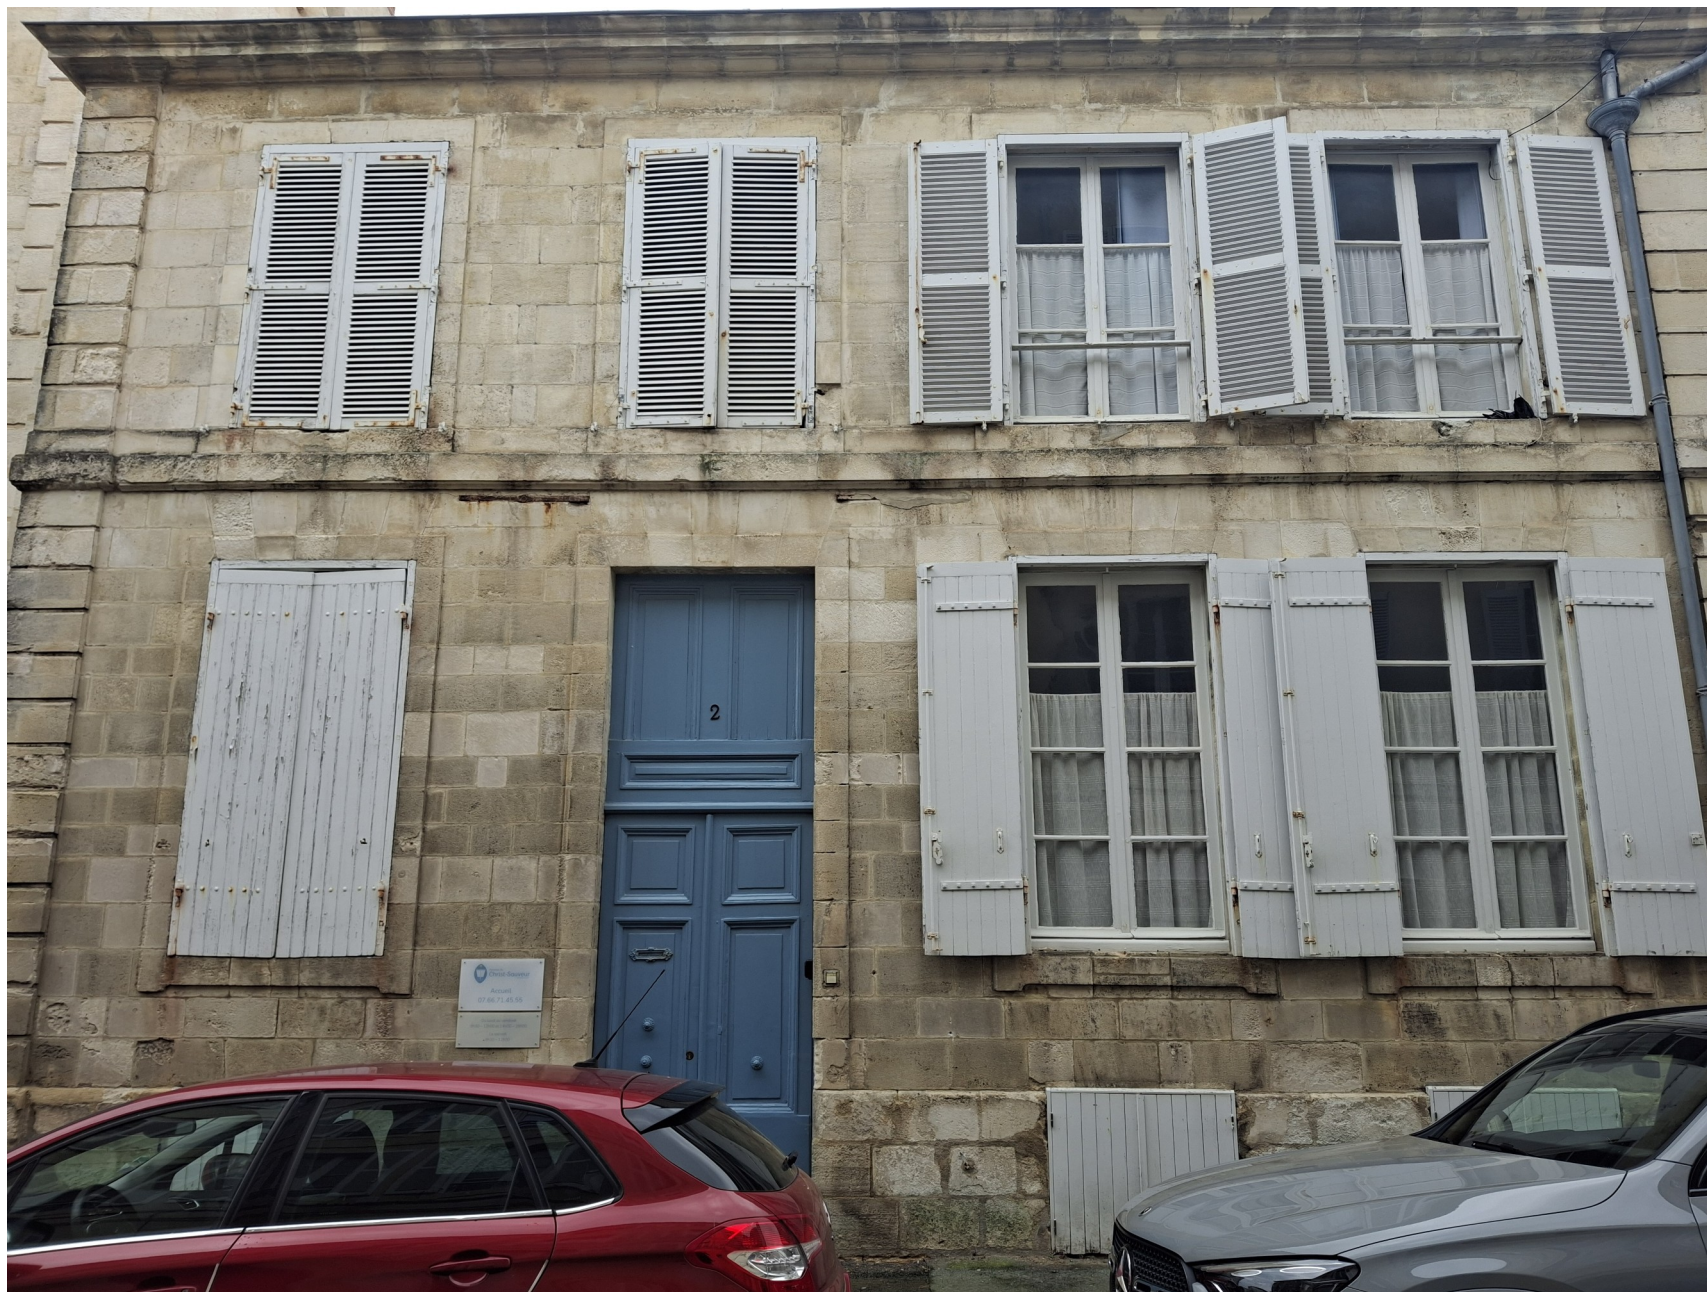
Façade A / Rue Aufredy / Baies de 001 à 004

Remplacement  
À l'identique (bois  
et partition des  
vitrages) des  
menuiseries  
(fenêtres et volets)

Peinture en gris  
bleu clair

Les baies aux  
volets fermés sont  
d'un modèle  
identique à celles  
du même niveau

La porte n'est pas  
concernée par les  
travaux

Etat projeté

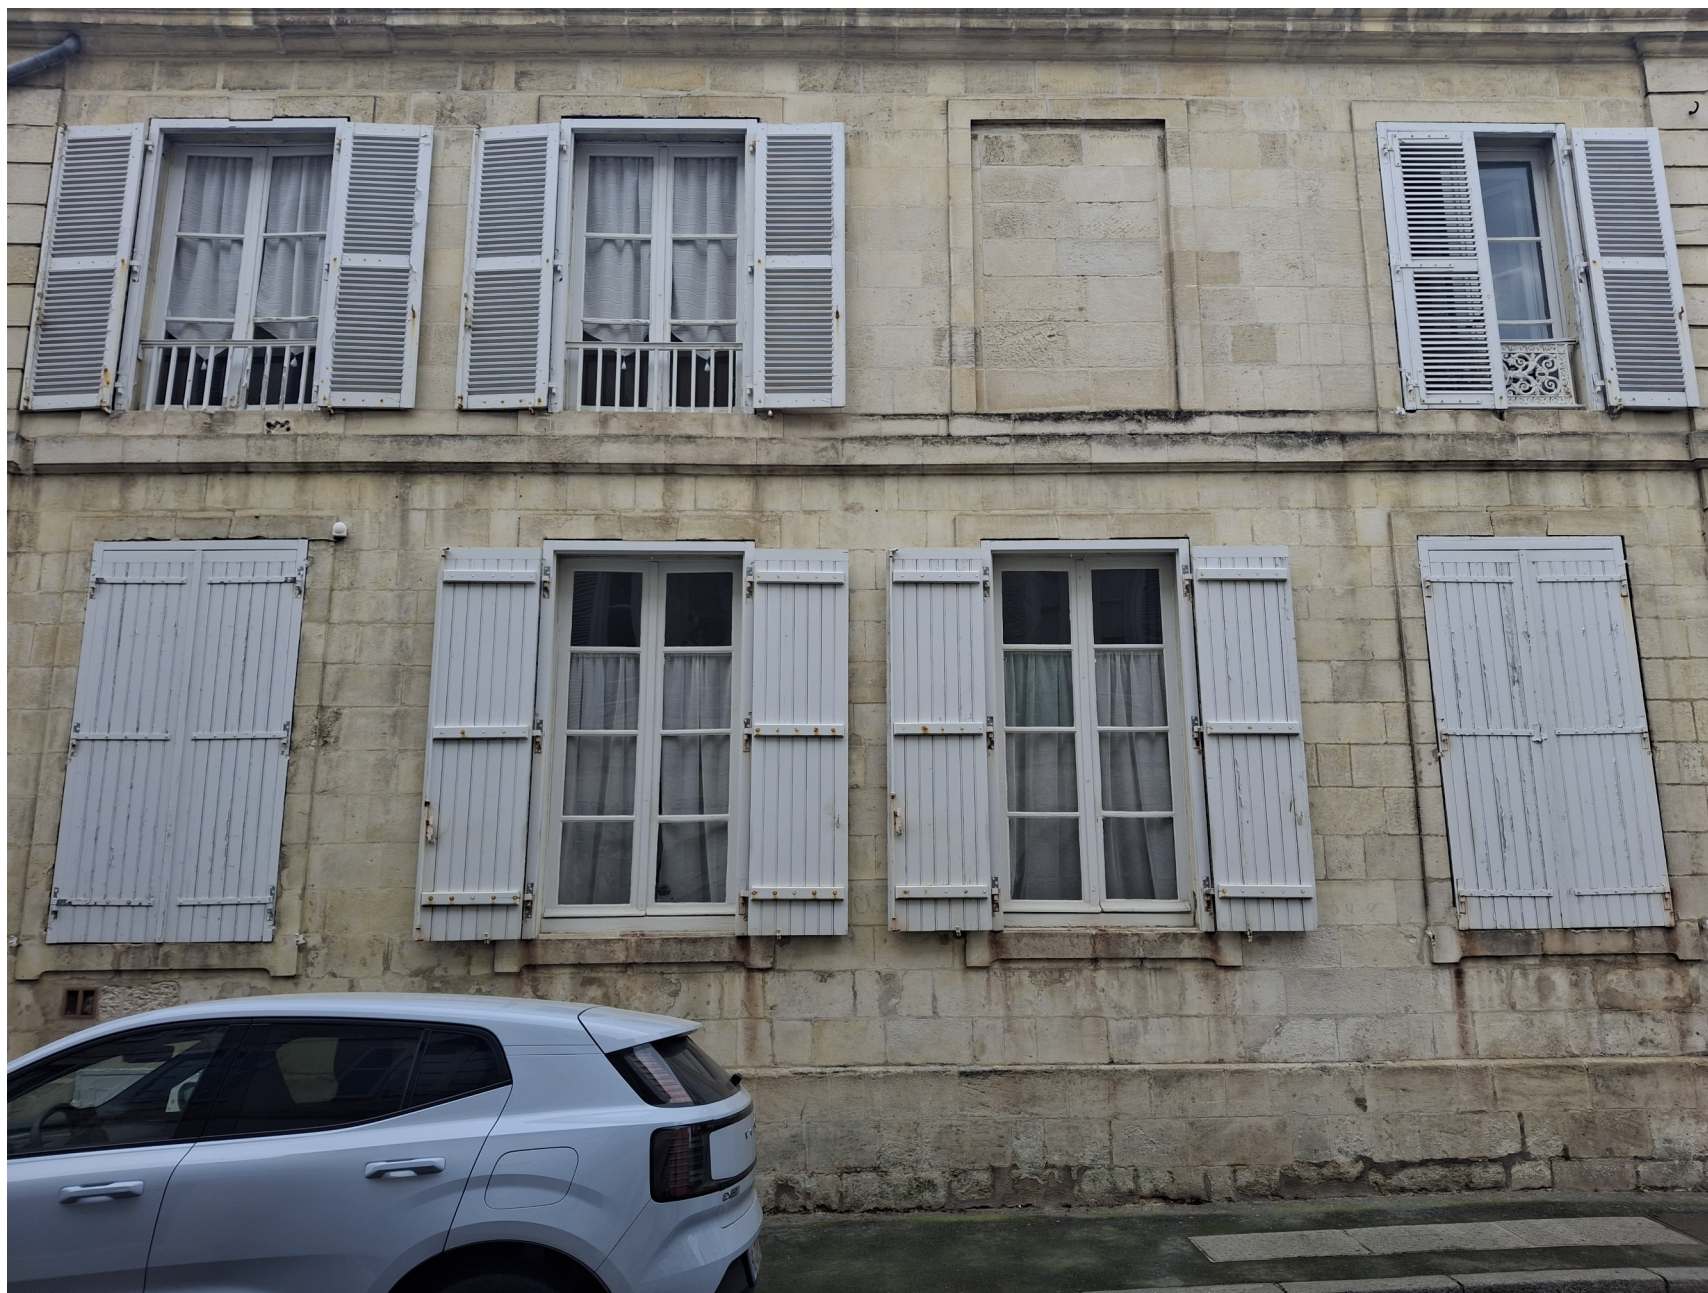
Façade A / Rue Aufredy / Baies de 005 à 008

Etat Existant

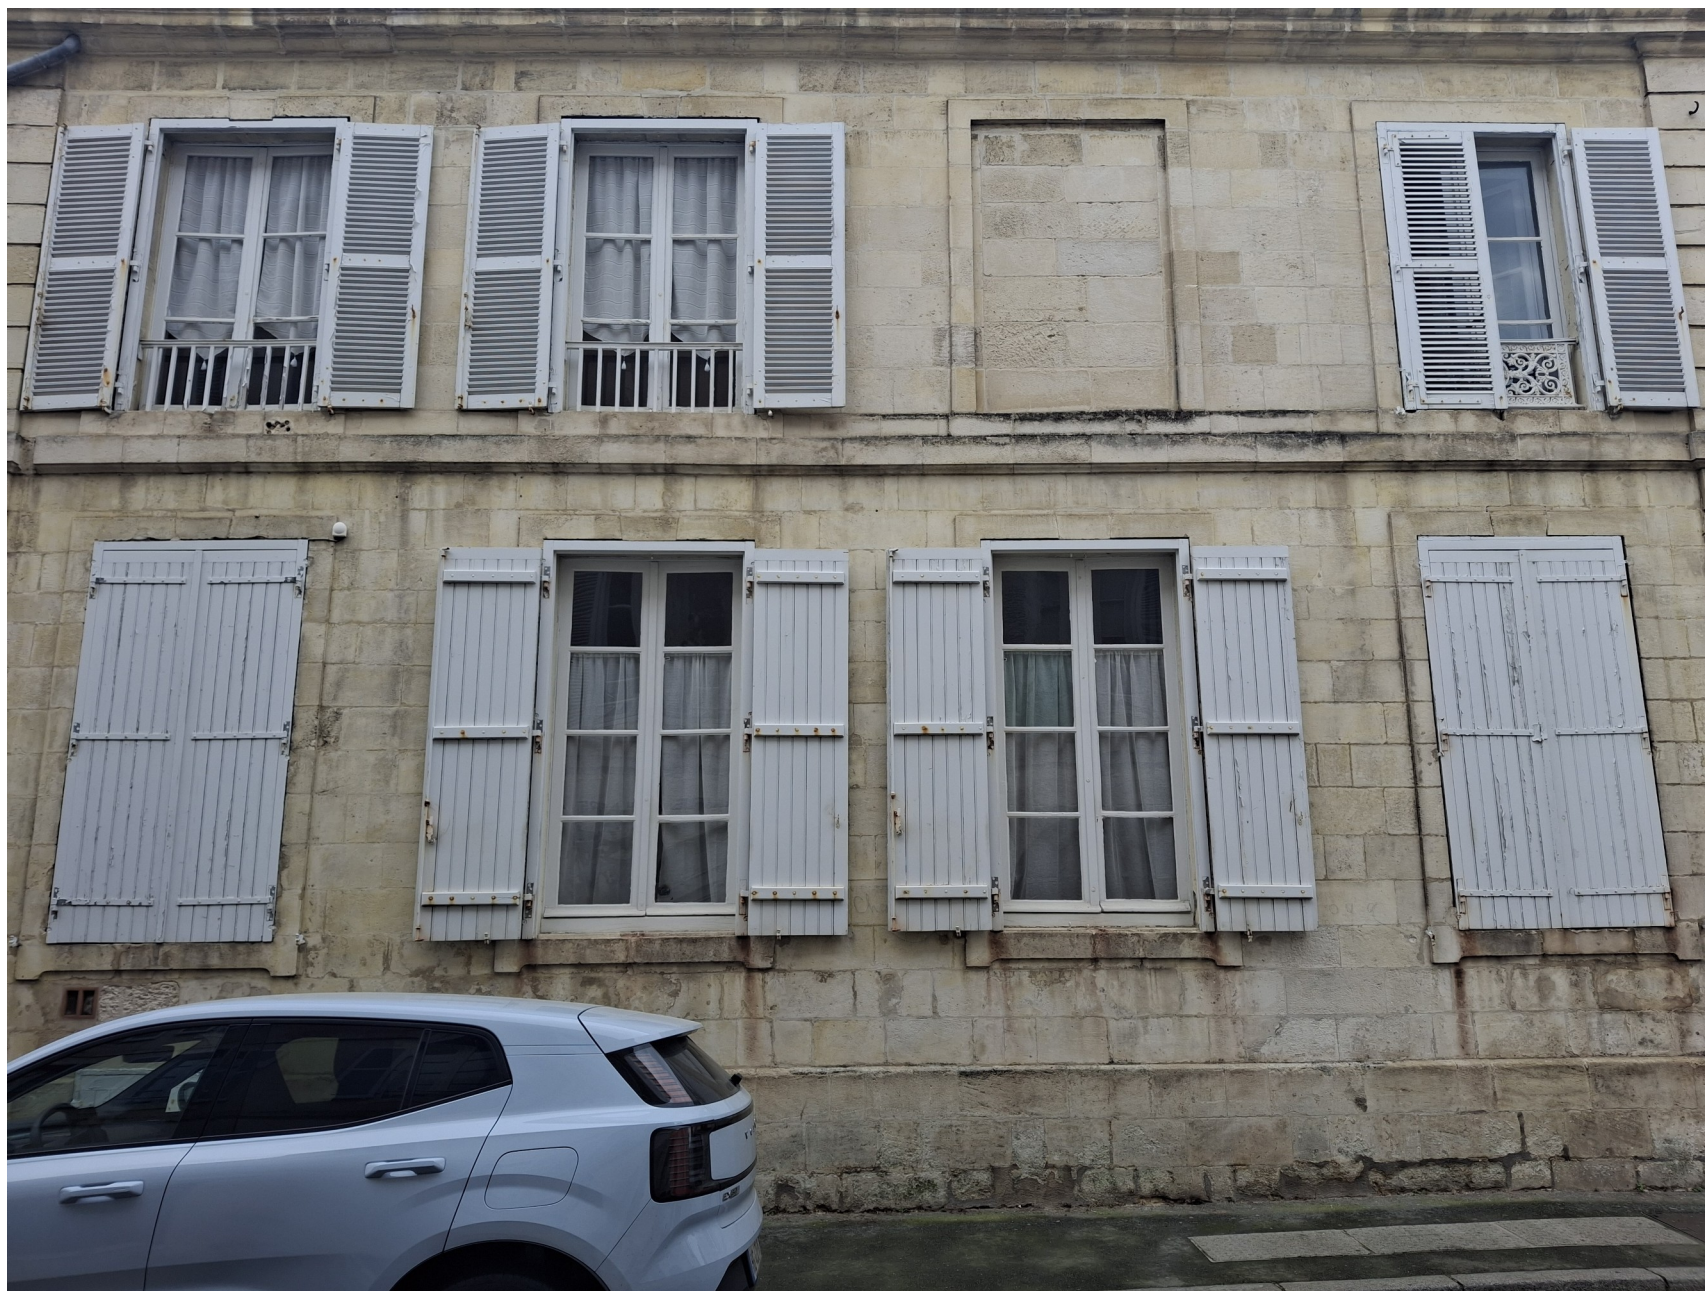
Façade A / Rue Aufredy / Baies de 005 à 008

Remplacement  
À l'identique  
(bois et partition  
des vitrages) des  
menuiseries,  
fenêtres et volets

Peinture en gris  
bleu clair

Les baies aux  
volets fermés sont  
d'un modèle  
identique à celles  
du même niveau

Etat projeté

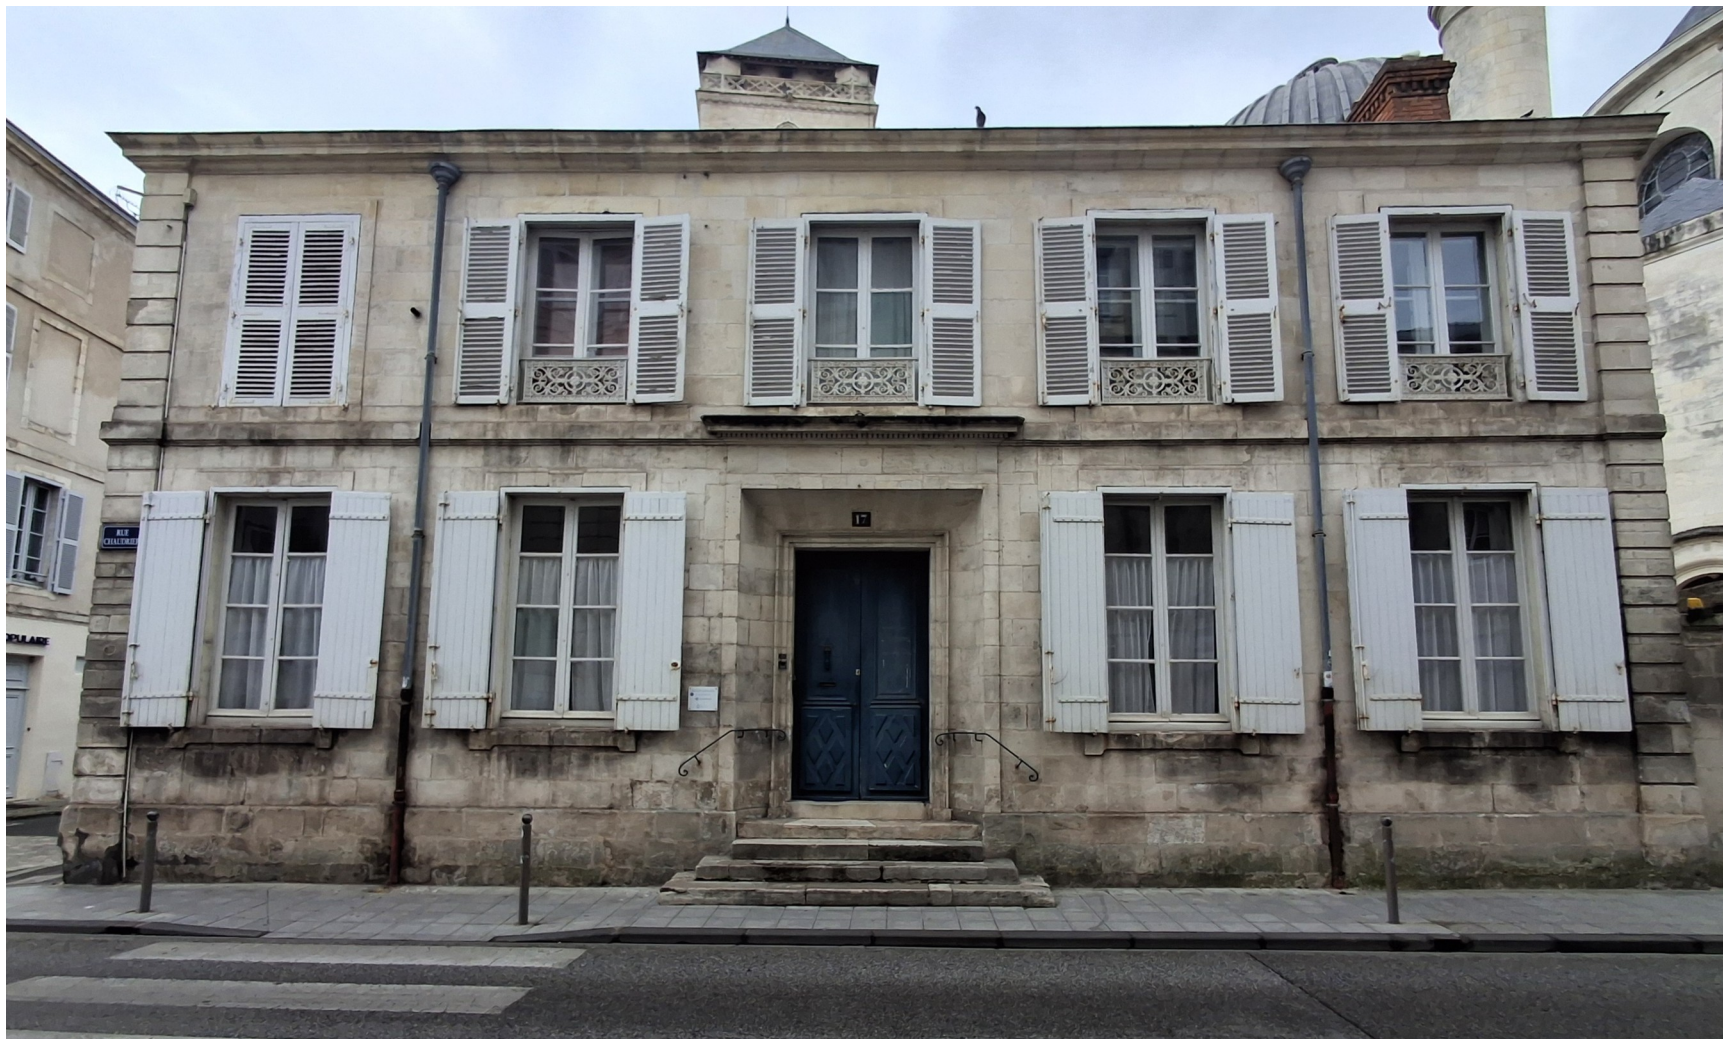
Façade B / Rue Chaudrier / Baies de 009 à 013

Etat Existant

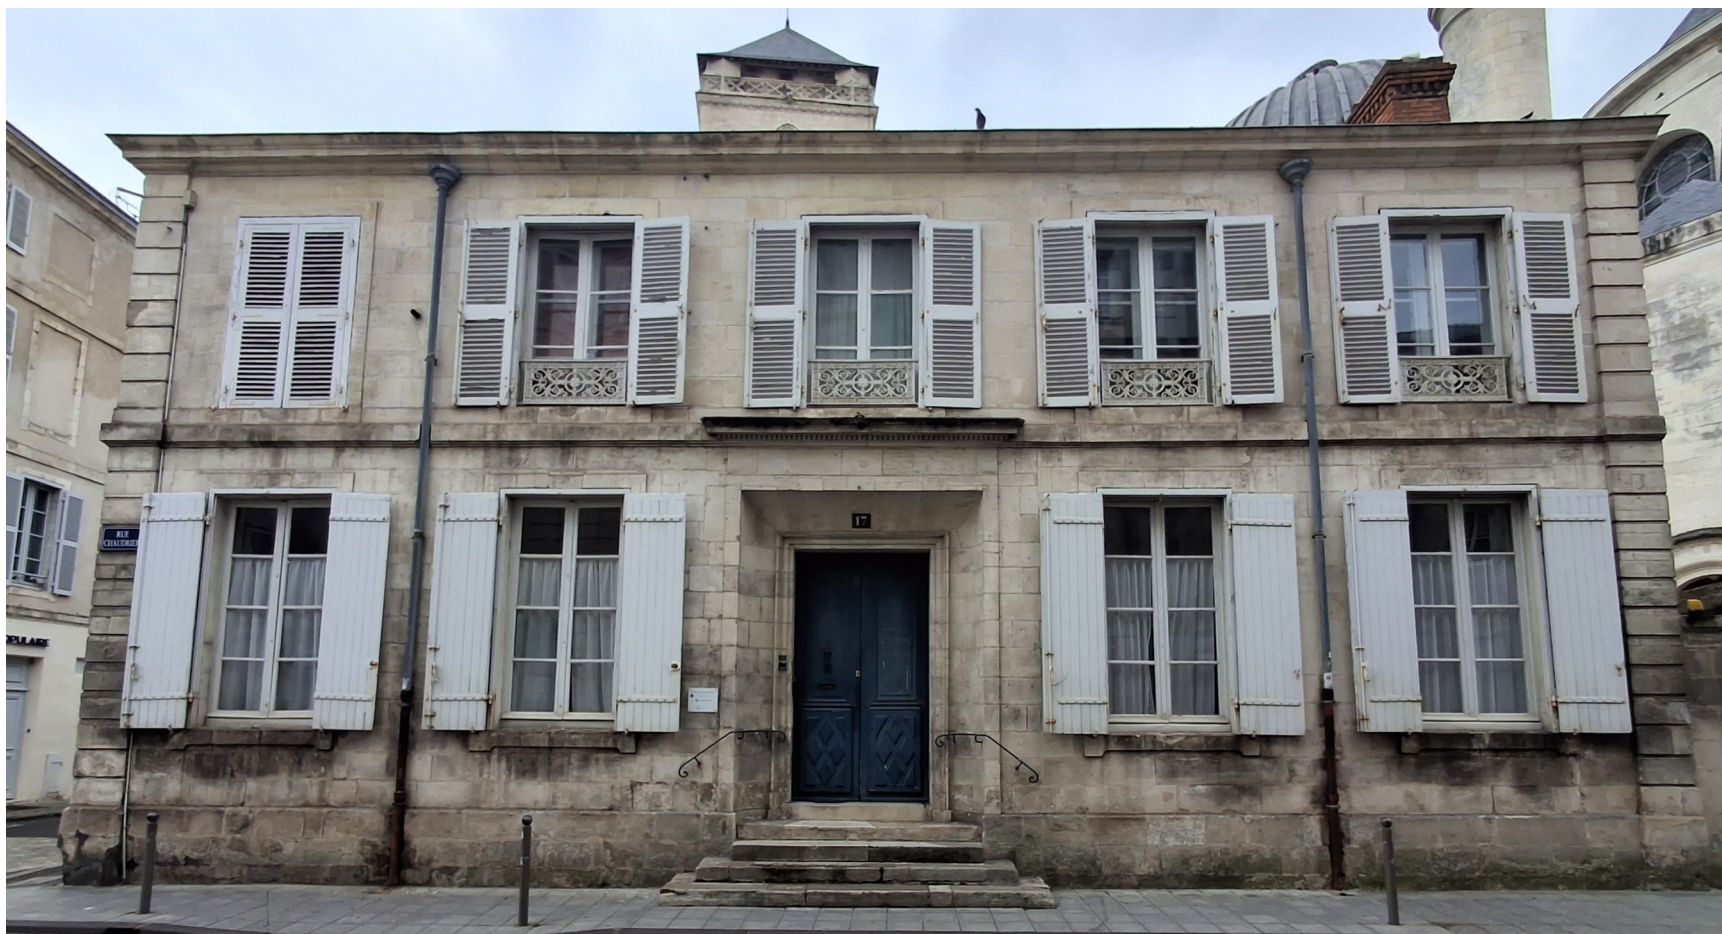
Façade B / Rue Chaudrier / Baies de 009 à 013

Remplacement à l'identique (bois et partition des vitrages) des menuiseries, fenêtres et volets  
Peinture en gris bleu clair

La baie aux volets fermés est d'un modèle identique à celles du même niveau

La porte d'entrée : révision et remise en peinture, RAL identique porte rue Aufredy

Etat projeté

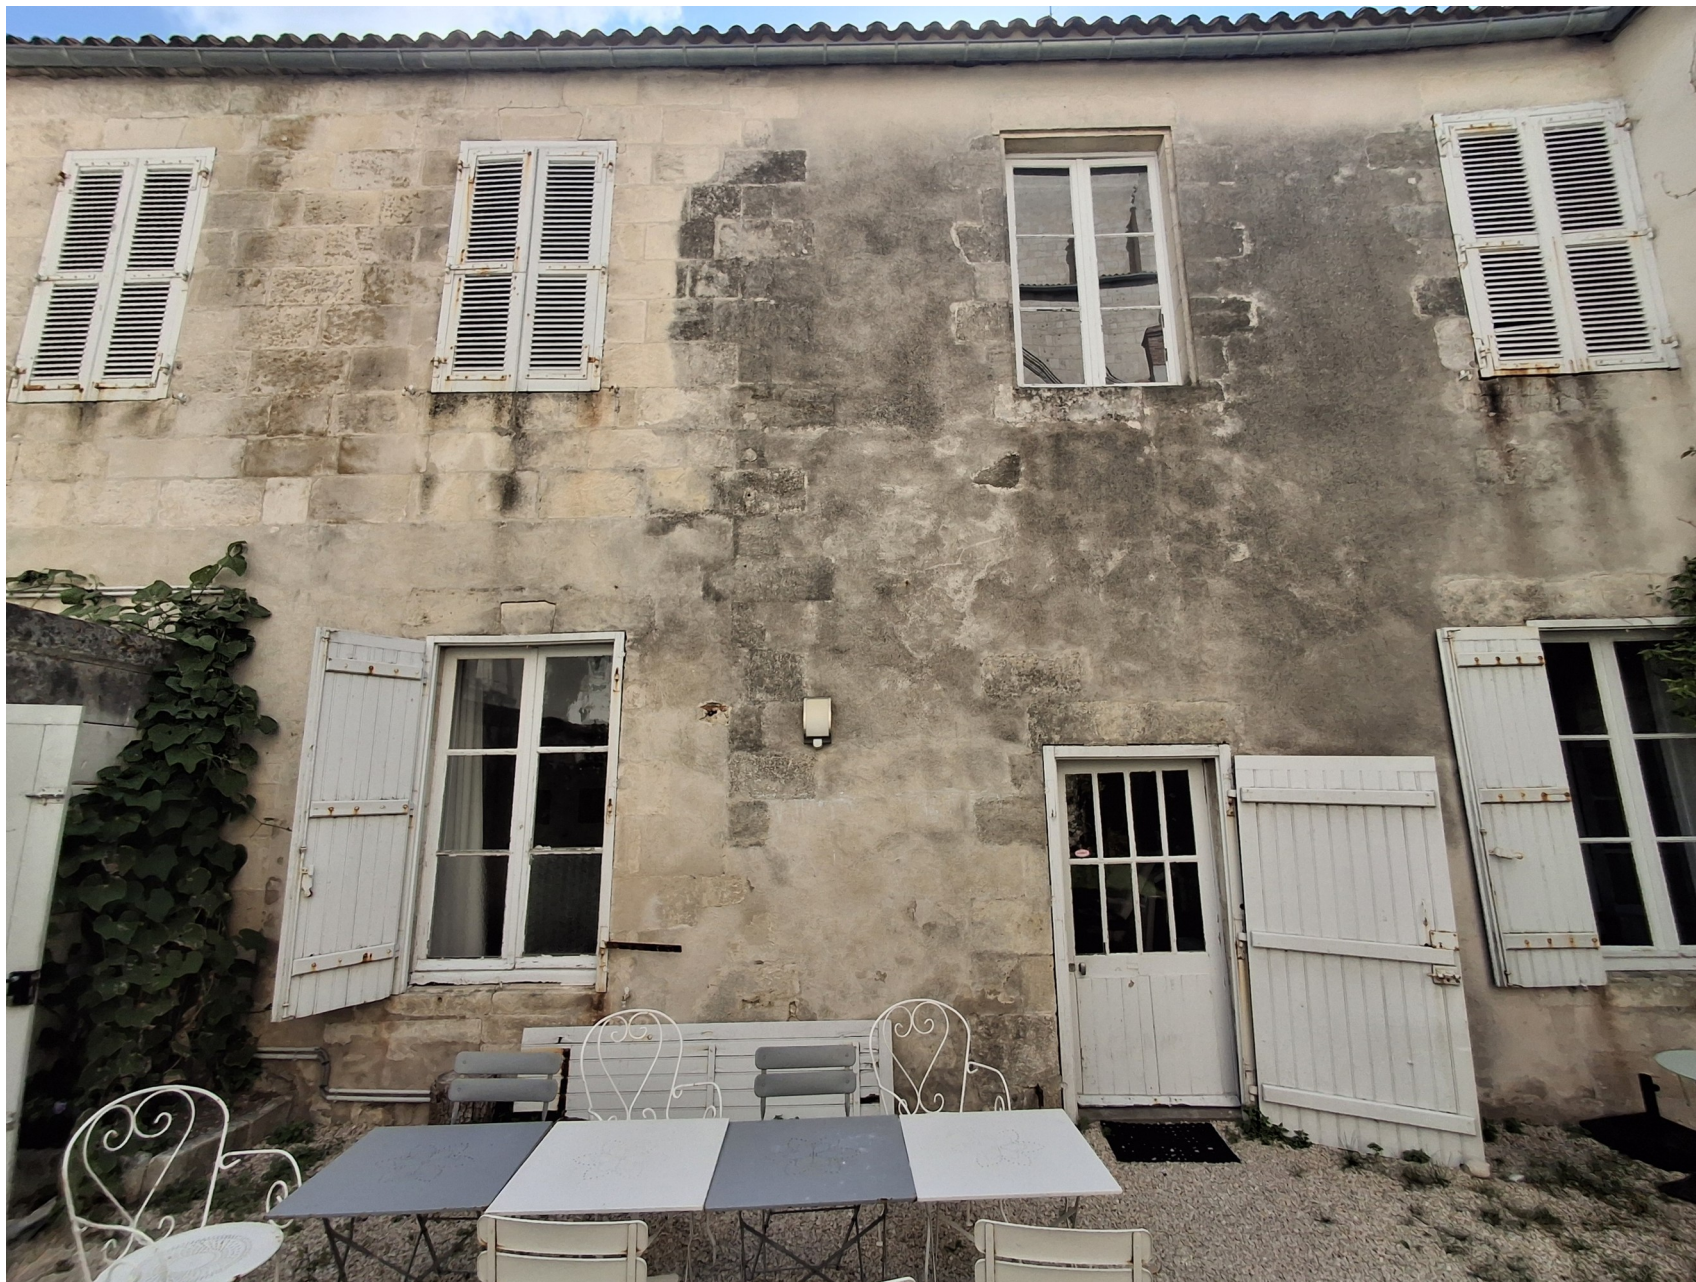
Façade D / Cour intérieure ouest / Baies de 016 à 018

Etat existant

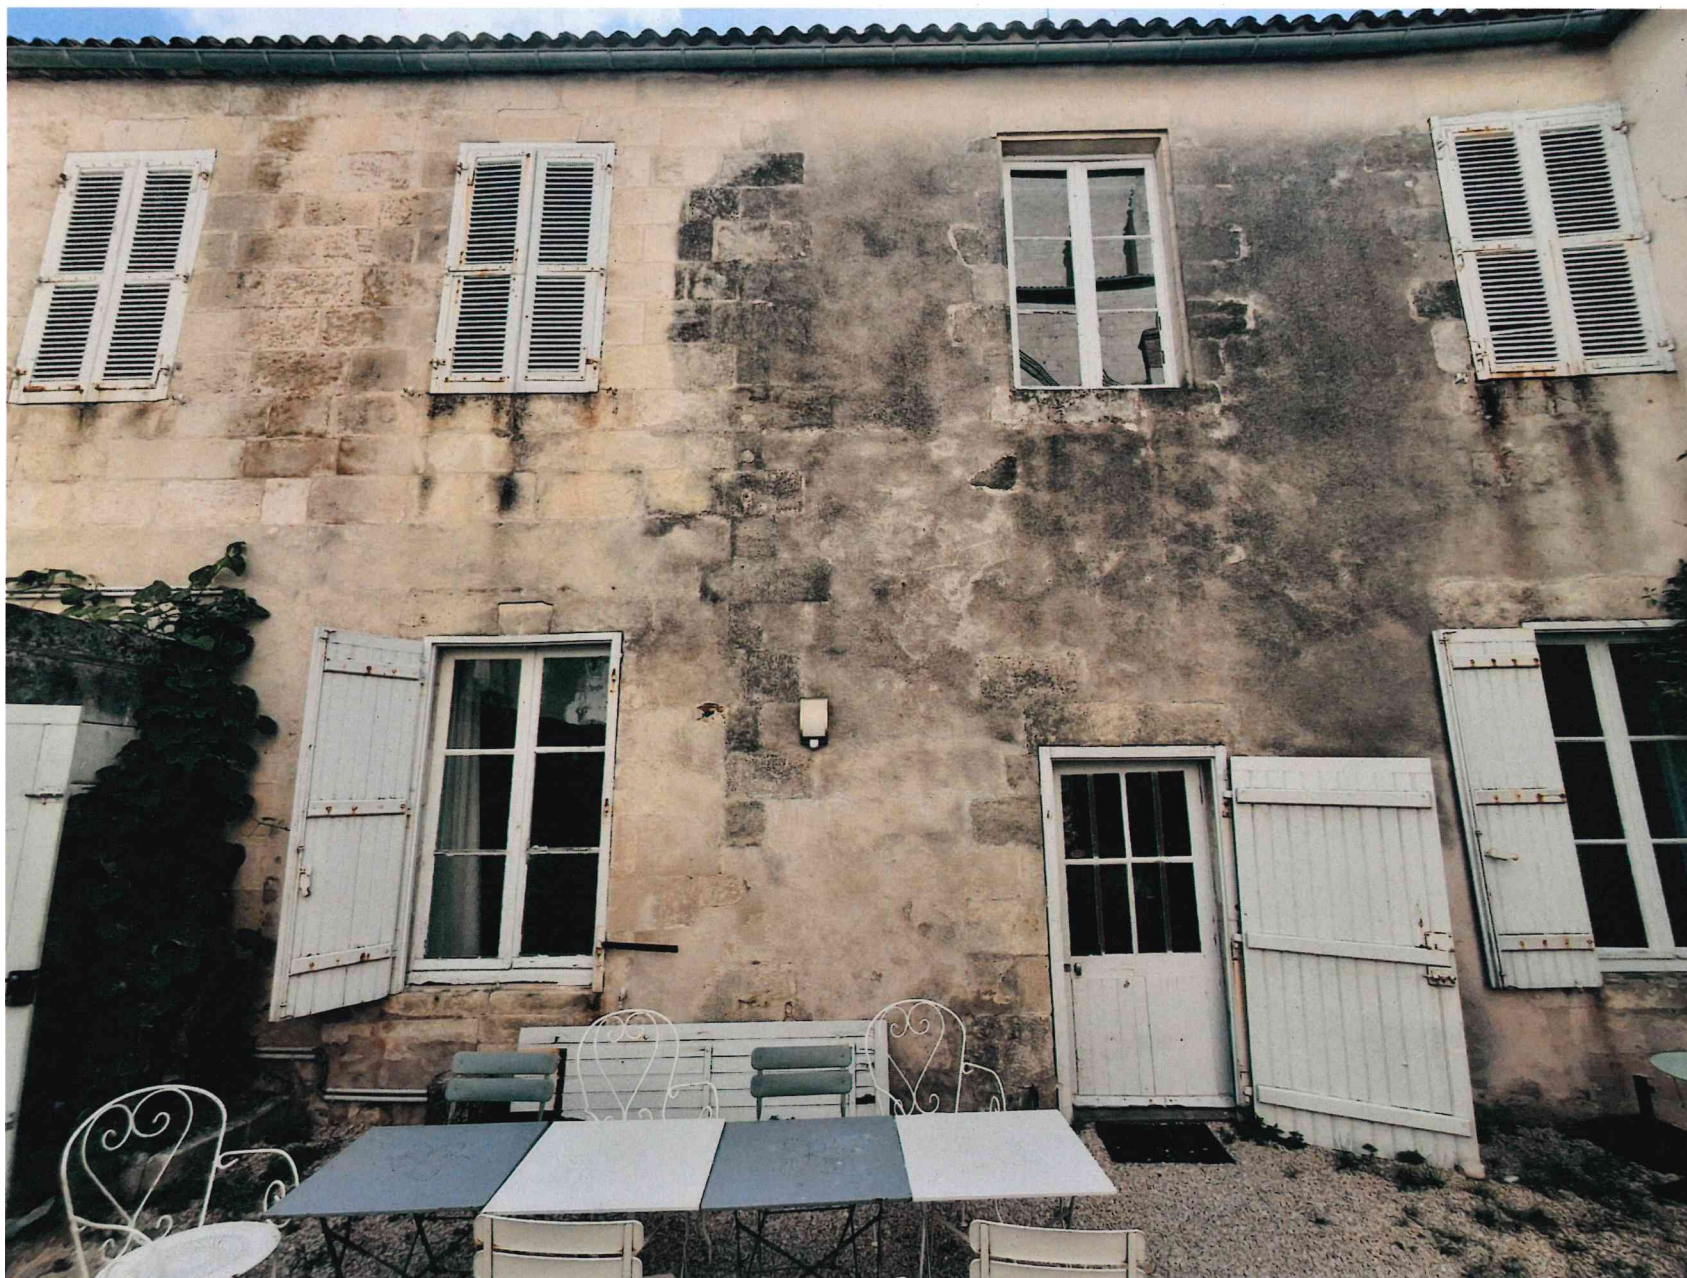
Façade D / Cour intérieure ouest / Baies de 016 à 018

Remplacement  
À l'entree (bois  
et partition des  
vitres) des  
menuiseries,  
fenêtres et volets.

Rajout du volet  
manquant au rdc

Porte d'entree :  
suppression volet  
Partie haute vitree  
à 4 carreaux

Peinture en gris  
bleu clair

Les baies aux  
volets fermes sont  
d'un modele  
identique à celles  
du même niveau.

Etat projeté

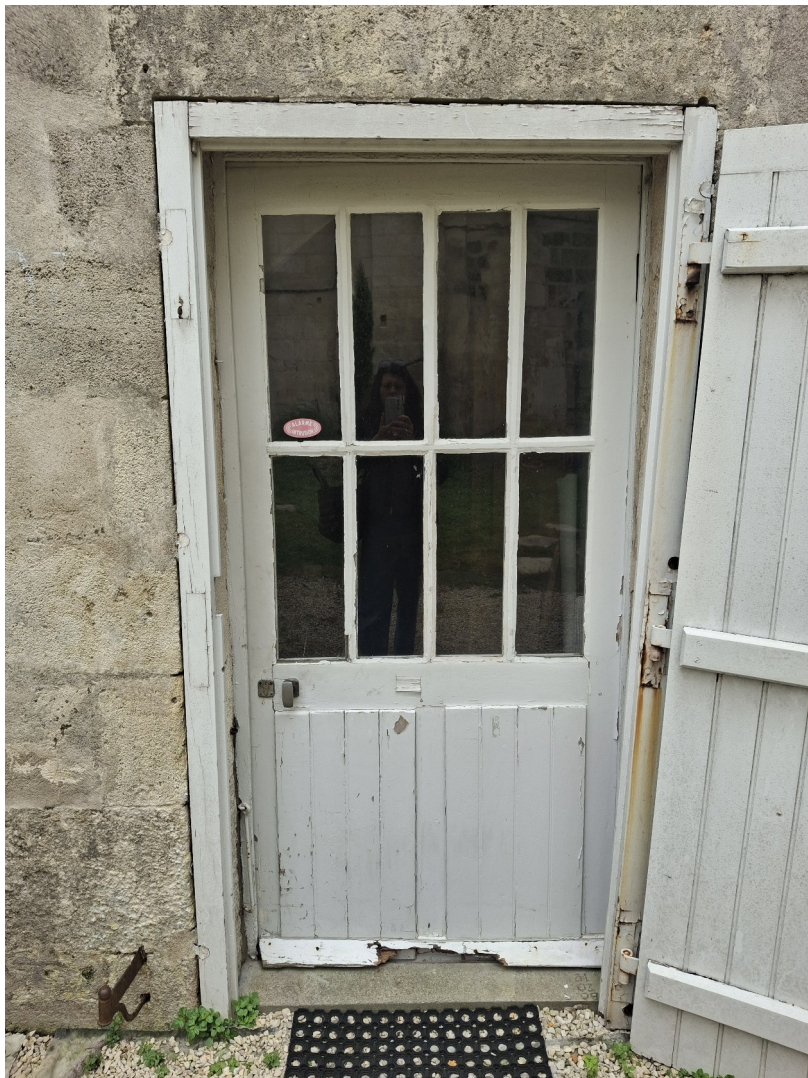
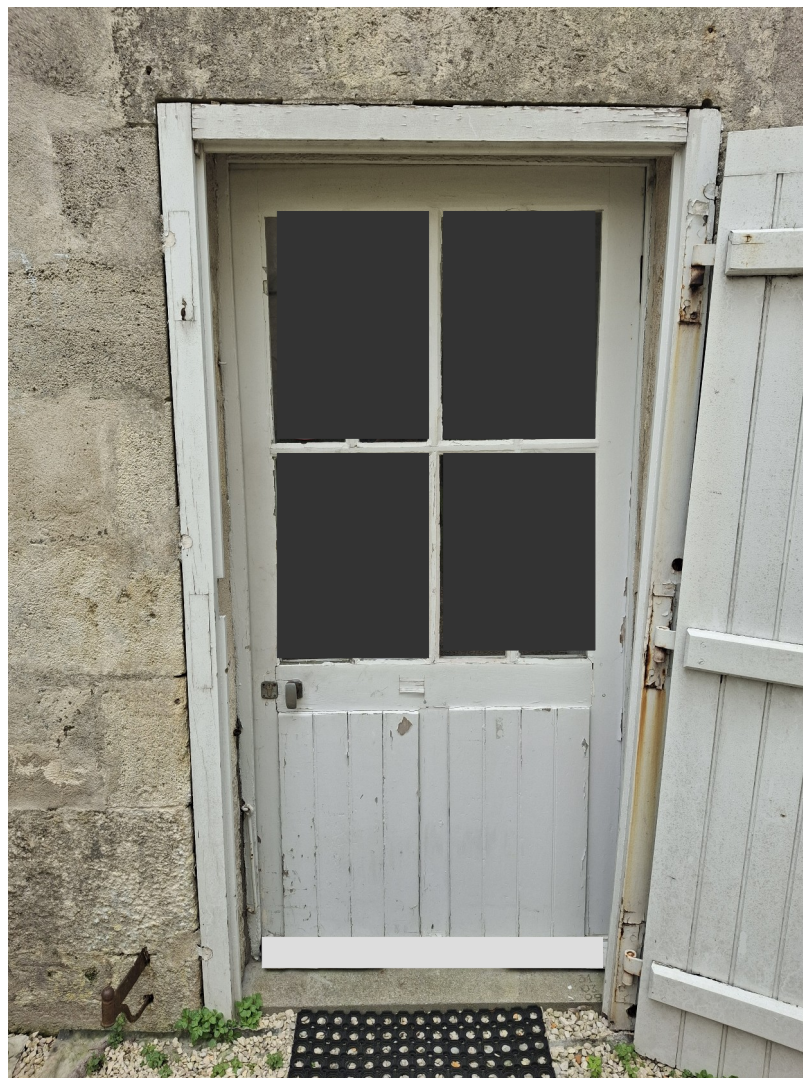
Façade D / Cour intérieure ouest / Baie 017

Etat existant

Etat projeté
