Ministère de l'Intérieur - Rénovation des façades de l'immeuble Poulenc

## PROJET - Façade sur cour Sud (façade 66)

DPC 04.15

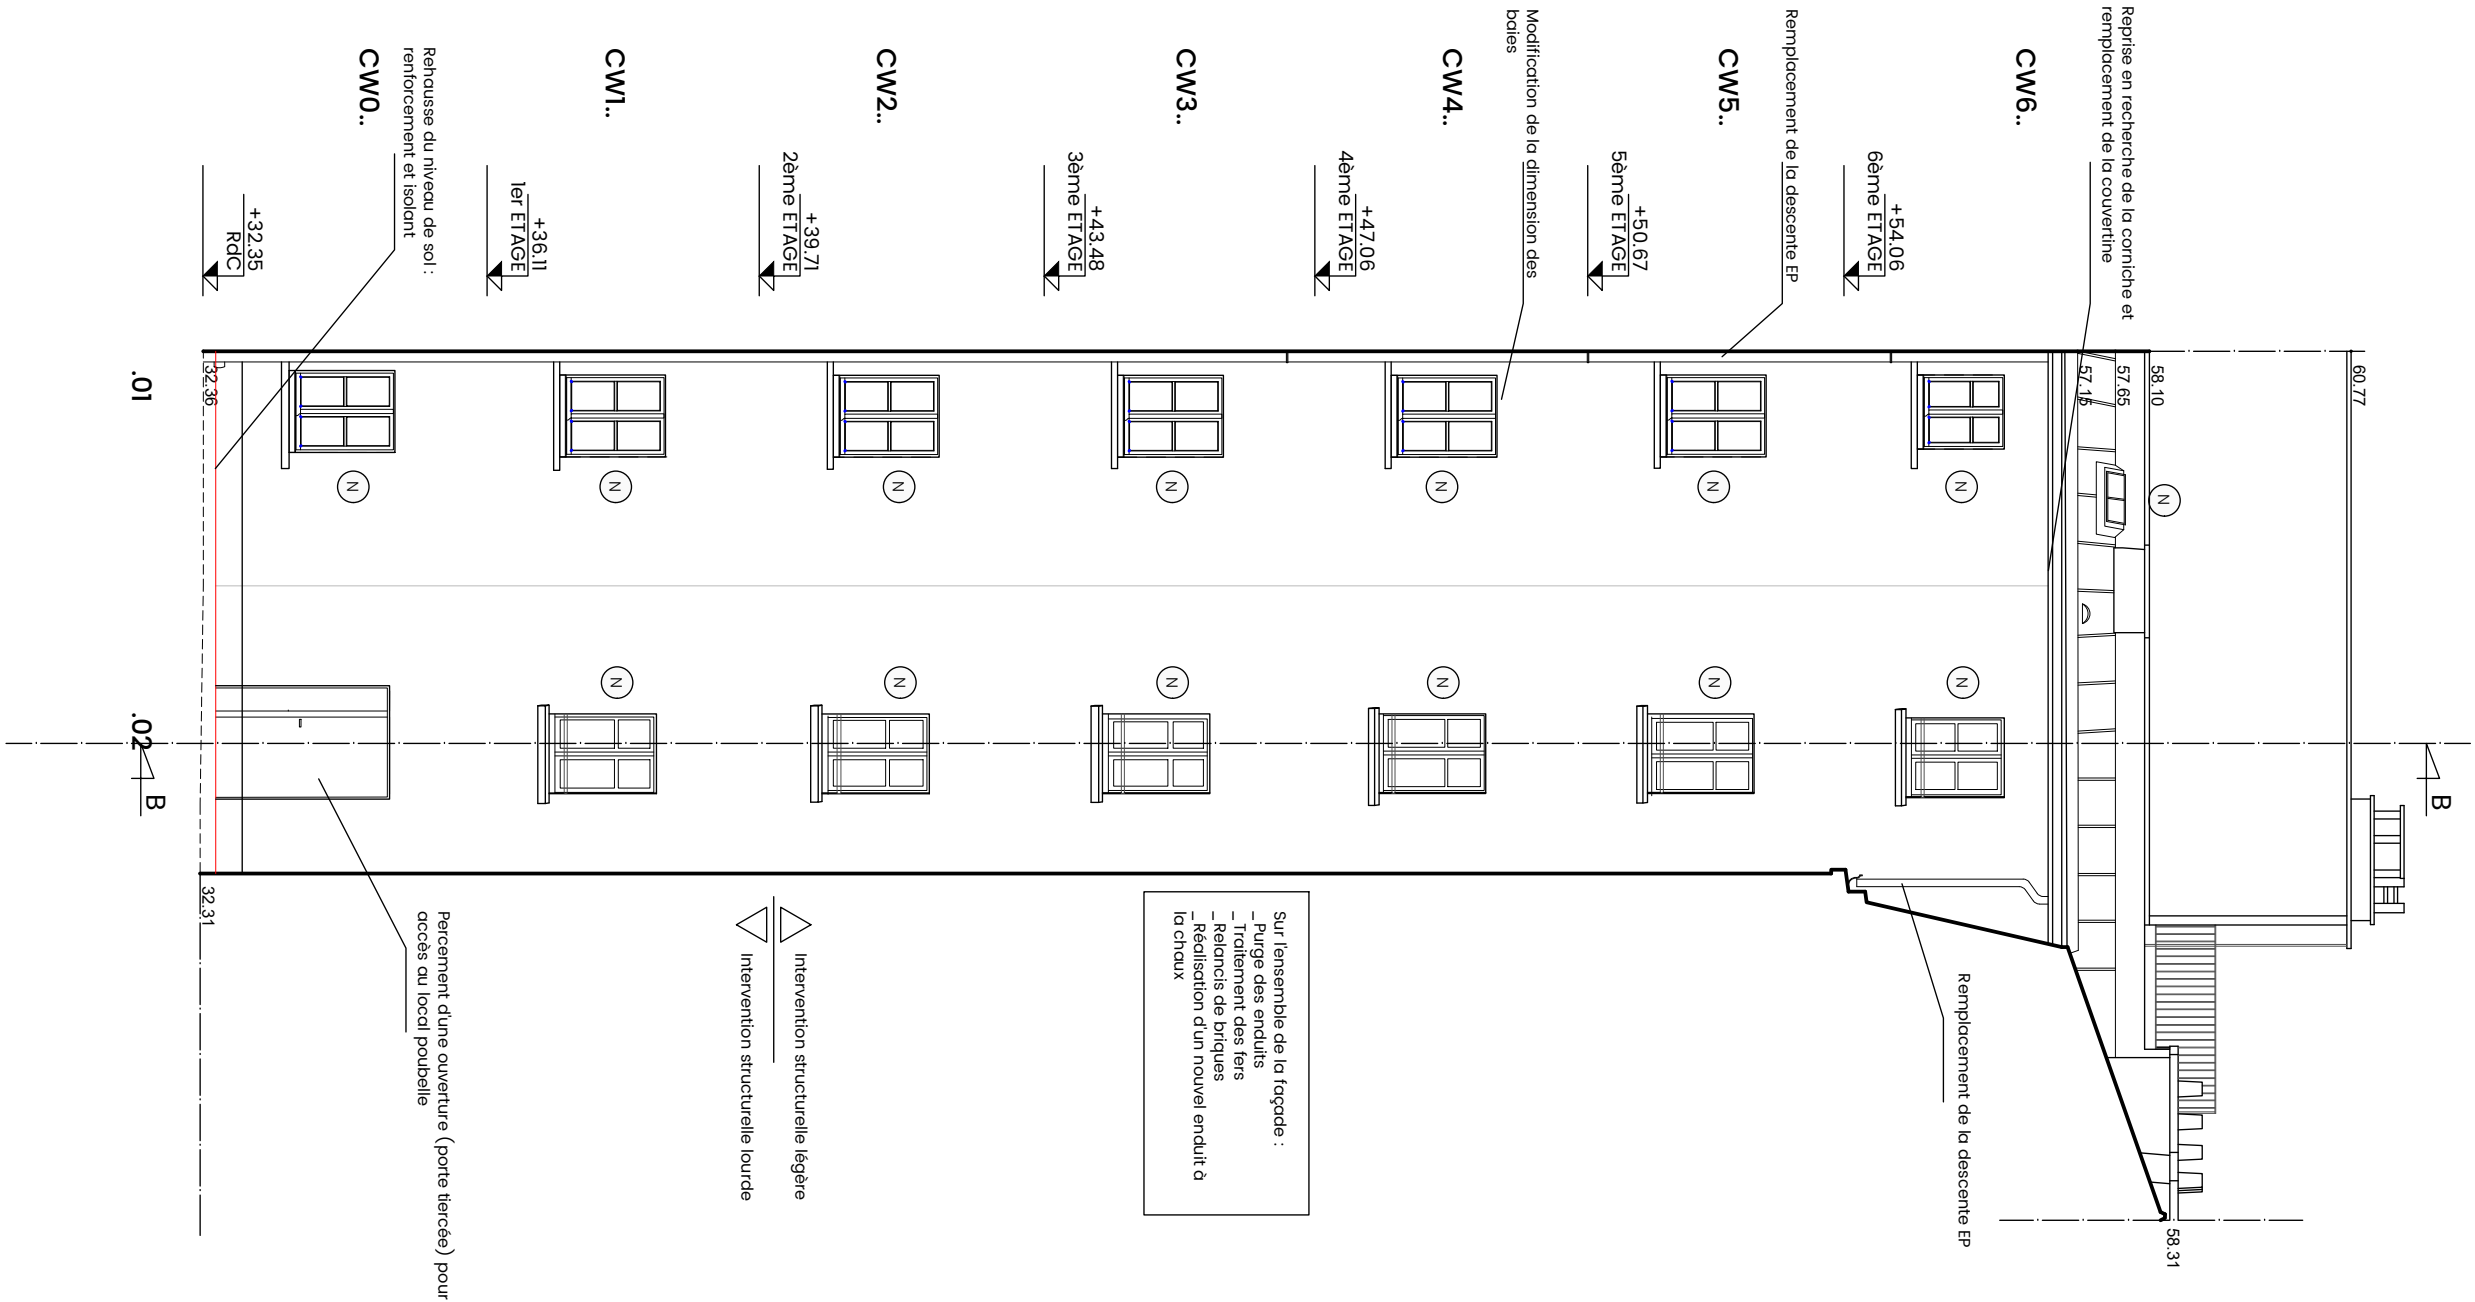
Sur l'ensemble de la façade :  
- Purge des enduits  
- Traitement des fers  
- Relancés de briques  
- Réalisation d'un nouvel enduit à la chaux

Percement d'une ouverture (porte tiercée) pour accès au local poubelle
