25 - BESANÇON  
**ANCIENNE INTENDANCE DE FRANCHE-COMTÉ**

TRAVAUX DE RESTAURATION DES TOITURES DE LA PORTERIE DE L’HÔTEL  
PRÉFECTORAL DU DOUBS ET AMÉNAGEMENTS INTÉRIEURS DE L’AILE EST

DEMANDE D’AUTORISATION DE TRAVAUX

**01\_ANALYSE HISTORIQUE**

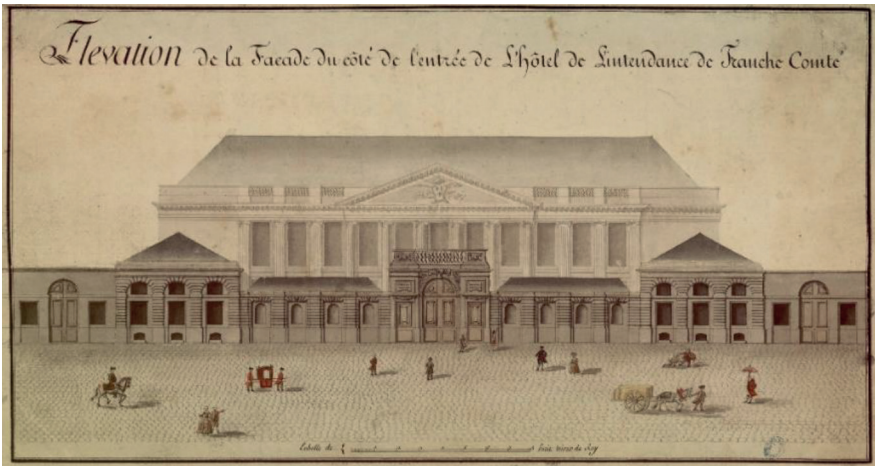
Nicolas Nicole d'après Victor Louis (?), *Elévation de la façade du côté de l'entrée de l'hôtel de l'intendance de Franche-Comté*, 1769-1777 (?), Archives Municipales de Besançon, cote YC.BES.B2.6

Le parti architectural adopté par l'architecte Victor Louis, consistait en la réalisation d'un hôtel particulier de style néo-classique, entre cour et jardin.

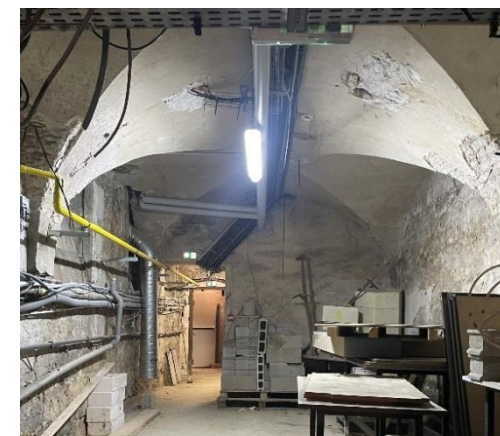
Photographie d'une voûte d'arêtes des souterrains, Cliché de l'agence Caillaud, 2023

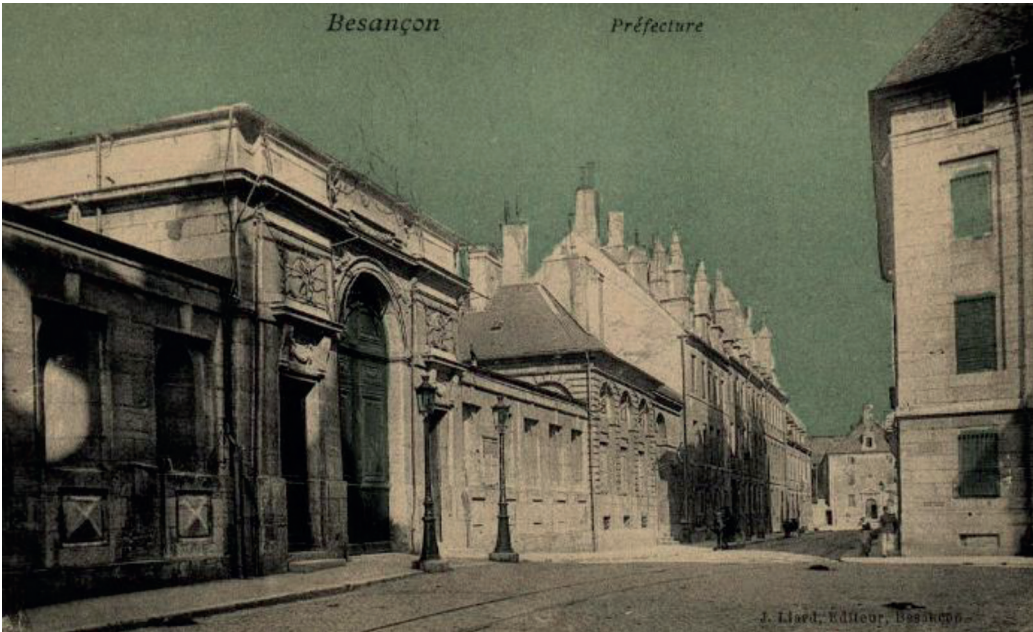
| 1910 | <p>Plusieurs cartes postales anciennes du début du XX<sup>e</sup> siècle représentent les couvertures en cuivre à très faible pente de la porte d’accès et les pavillons latéraux.</p> |

J. Liard, préfecture de Besançon, 1905-1908, Archives Municipales de Besançon, cote CP-B-P4-0375

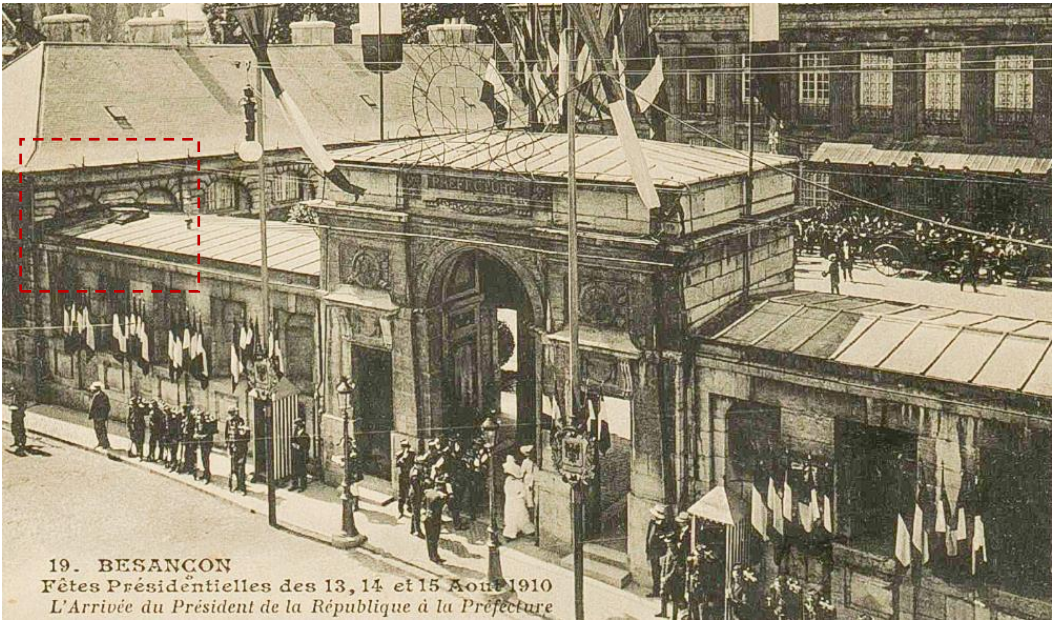
1910 Une carte postale de 1910 permet d’observer les couvertures et révèle que le noquet de la couverture du pavillon Est remonte sur la façade jusqu’à hauteur d’une trace d’engravure observée sur l’élévation de l’aile en retour.

A gauche : Détail de la couverture en 1910 \_ Carte postale, Archives municipales, cote CP-B-P46-0391  
A droite : Photographie de la couverture ou on peut observer une trace sur les parements en pierre (ligne orange) \_ Gabriella Guzmann Architecte du patrimoine - Extrait du « Diagnostic de la charpente, partie II - Bâtiments sur rue au droit du portail monumental d’entrée » \_2023

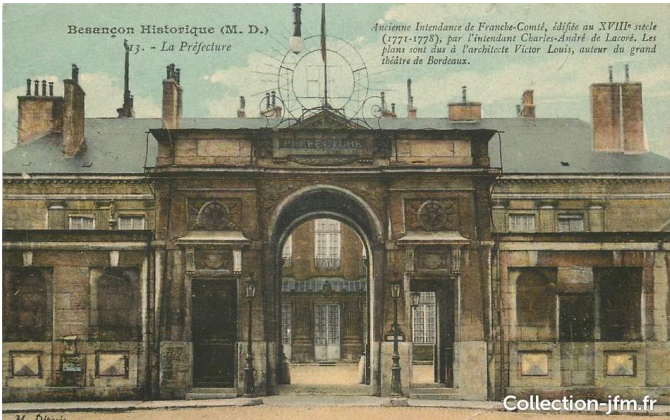
1914 Carte postale illustrant l’entrée triomphale et permettant de constater l’état de conservation des parements.

La préfecture, 1914, carte postale,  
Source : collection JFM

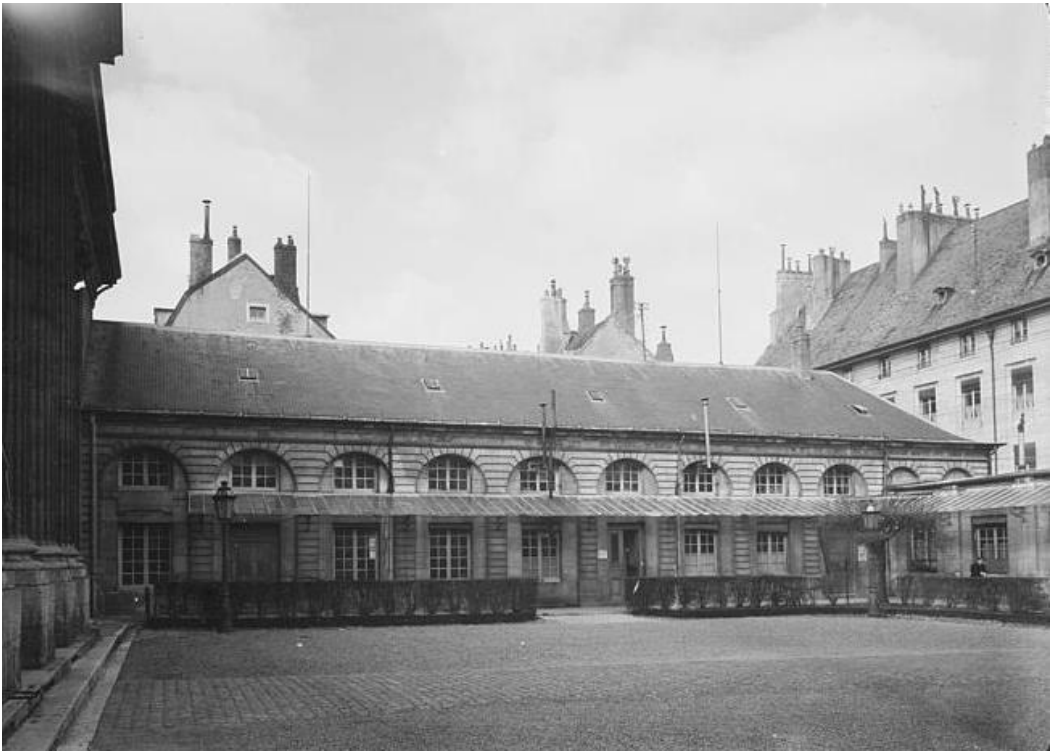
1930-1940 Ensemble de clichés du photographe Maurice Thaon (1910 - après 1965), conservés à la Médiathèque du Patrimoine et de la Photographie, montrant l’ancienne marquise sur les élévations de la cour d’honneur, y-compris le long des pavillons latéraux de la porterie.

Maurice Thaon, Aile Ouest de la cour d'honneur, Médiathèque du Patrimoine et de la Photographie, Cote AP23L000533

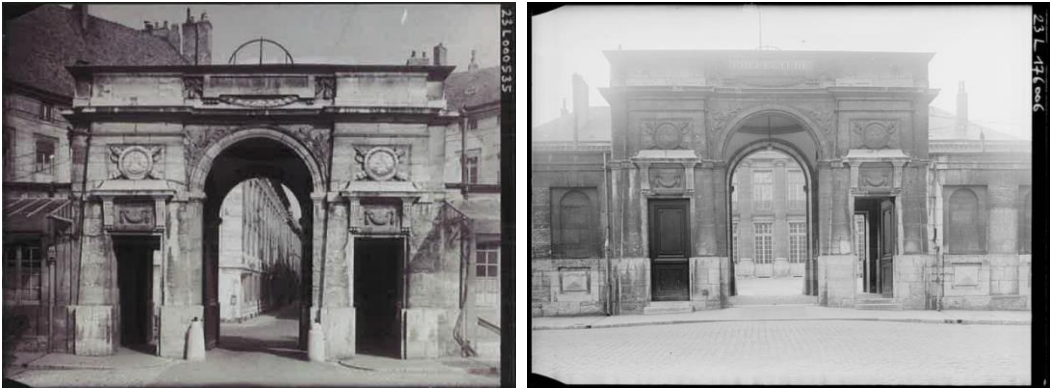
Maurice Thaon, Porterie principale (corps central) à gauche côté cour, à droite côté rue  
Médiathèque du Patrimoine et de la Photographie, cote AP23L000536

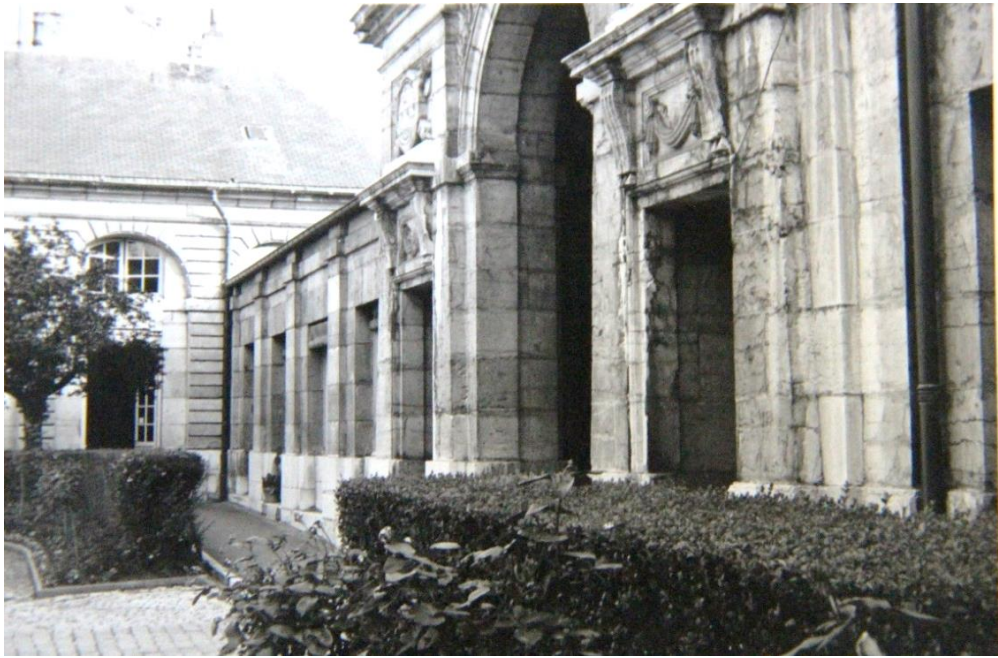
1952 Devis présenté le 15 septembre pour la remise en état de la cour d’honneur comprenant la réfection du portail de la rue de la préfecture<sup>29</sup>. Les travaux sont effectués par l’entreprise de travaux publics et particuliers, Pateu et Robert : « A la suite du déplacement des bureaux, la verrière en mauvais état a été supprimée mais toutes les consoles en fer forgé ont été serrées au nu de la façade. Il a fallu enlever tous les scellements au plomb ainsi que les tampons [...]. Ces trous furent rebouchés au ciment et pierres artificielles bouchardées. »<sup>30</sup>.

Vue de la porte cochère depuis la cour d’honneur, septembre 1952, MPP, cote F/1989/10/8-114

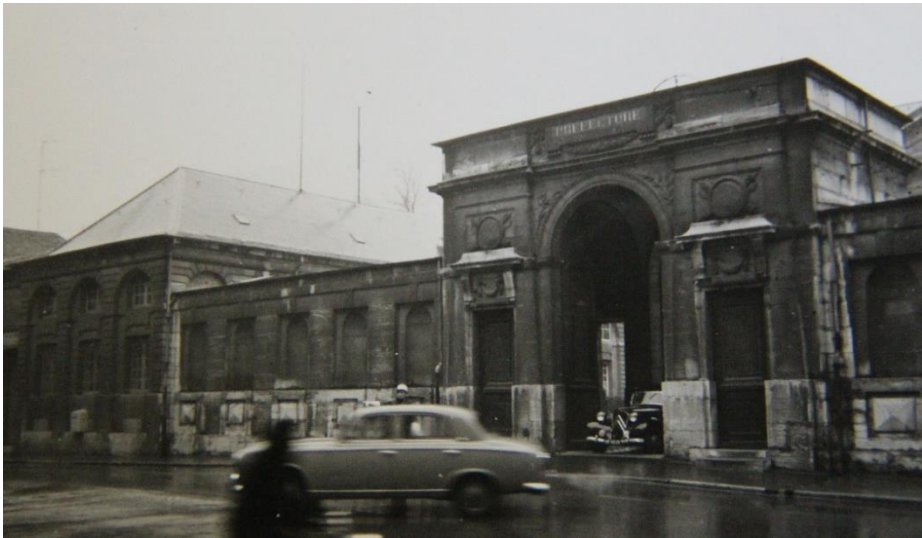
1963 La façade de l’hôtel de la préfecture côté rue est dans un mauvais état de conservation. G. Jouven architecte en chef réalise un devis pour la remise en état des façades comprenant dans le chapitre II la restauration des façades latérales et du porche d’entrée de la cour d’honneur<sup>32</sup>.

Vue de la porterie depuis la demi-lune, janvier 1963, MPP, cote F/1989/10/8-114

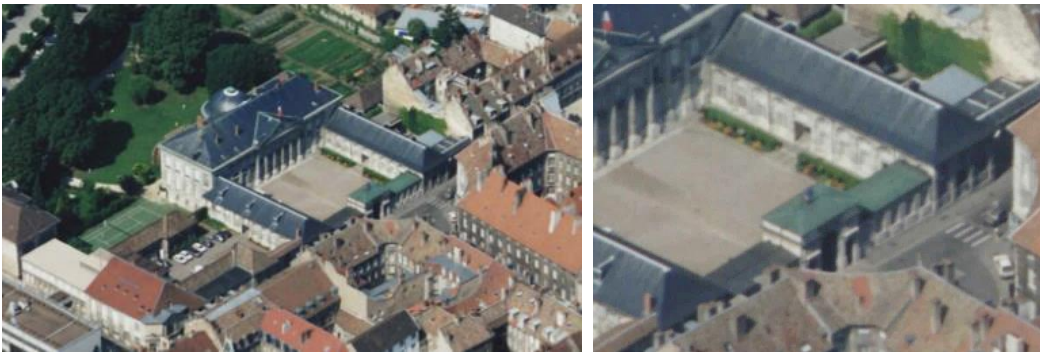
La couverture de la porterie semble présenter les mêmes dispositions qu’aujourd’hui, avec un revêtement en cuivre sur le corps central et l’aile Ouest, et un revêtement vraisemblablement en zinc sur l’aile est.

Jean-Paul Tupin, *Vue aérienne de la préfecture*, 1990-2004, Archives municipales, cote 6Fi74

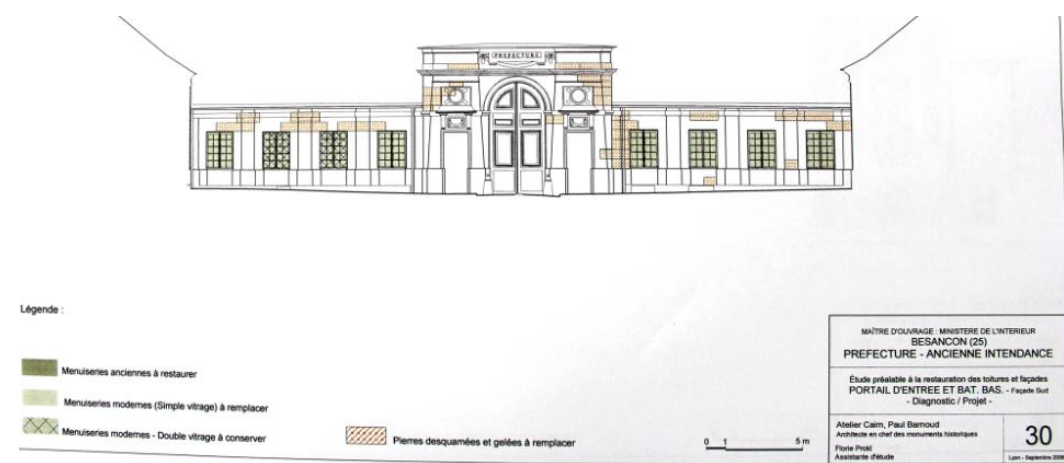
2008 En septembre, une étude préalable à la restauration des façades et des toitures de l’hôtel de la préfecture est réalisée par l’Architecte en Chef des Monuments Historiques Paul Barnoud. L’état sanitaire du portail d’entrée et des pavillons adjacents y est précisé. La couverture en cuivre est réputée être dans un bon état de conservation, ainsi que les menuiseries, tandis que les maçonneries en pierre de taille sont jugées en mauvais état de conservation.

Etat sanitaire des pavillons et de la porterie, Etude préalable de Paul Barnoud, septembre 2008, MPP, cote E/2009/3/20-127

*\*En hachures orange, les pierres desquamées et gelées à remplacer*

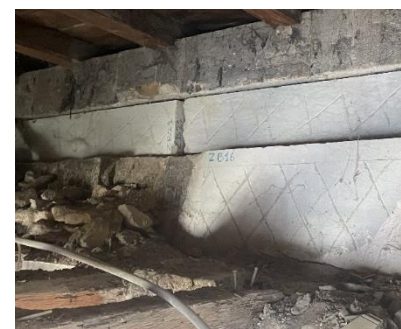
Cette campagne de restauration a nécessité la dépose de plusieurs pierres d’assise de la corniche. Les pierres remplacées sont identifiables par les combles et chaque nouvel élément de maçonnerie a fait l’objet d’une numérotation

*Exemple de numérotation des blocs de pierre changés lors de la restauration des pavillons, Cliché de l'agence Caillaault, 2023*

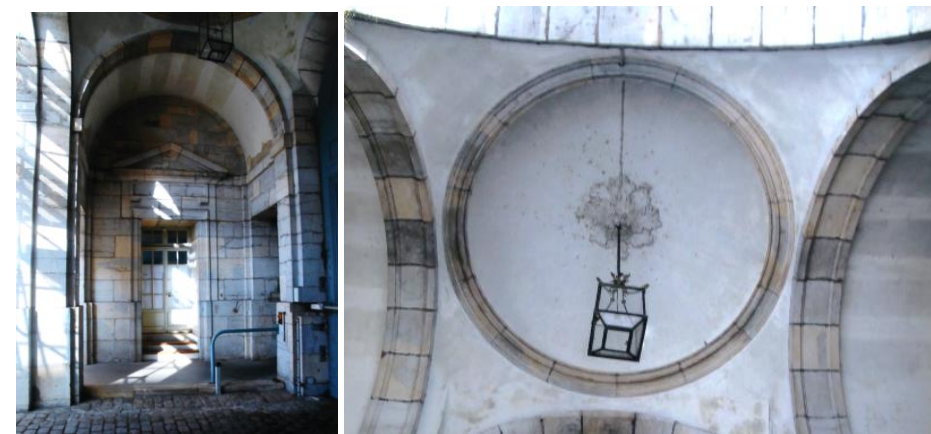
Un reportage photographique a été réalisée par la Conservation Régionale des Monuments Historiques, vraisemblablement avant la restauration de la porterie. La nature de la pierre employée dite « pierre de Chailluz » du nom de la forêt où elle était extraite non loin de Besançon est reconnaissable aux taches jaunes disparates qui se détachent d’une couleur grise dominante.

*Porche de la cour d'honneur du côté de l'aile Ouest / coupole, planche 5 et 6, CRMH – SL – 2018, MPP, cote D/1/25/13-2*
