## Diagnostic Plomb avant Démolition

Adresse : 220 RUE FRANÇOIS MANSART 78370 PLAISIR

Désignation : démolition-Poterie

Référence mission : 002ER403179

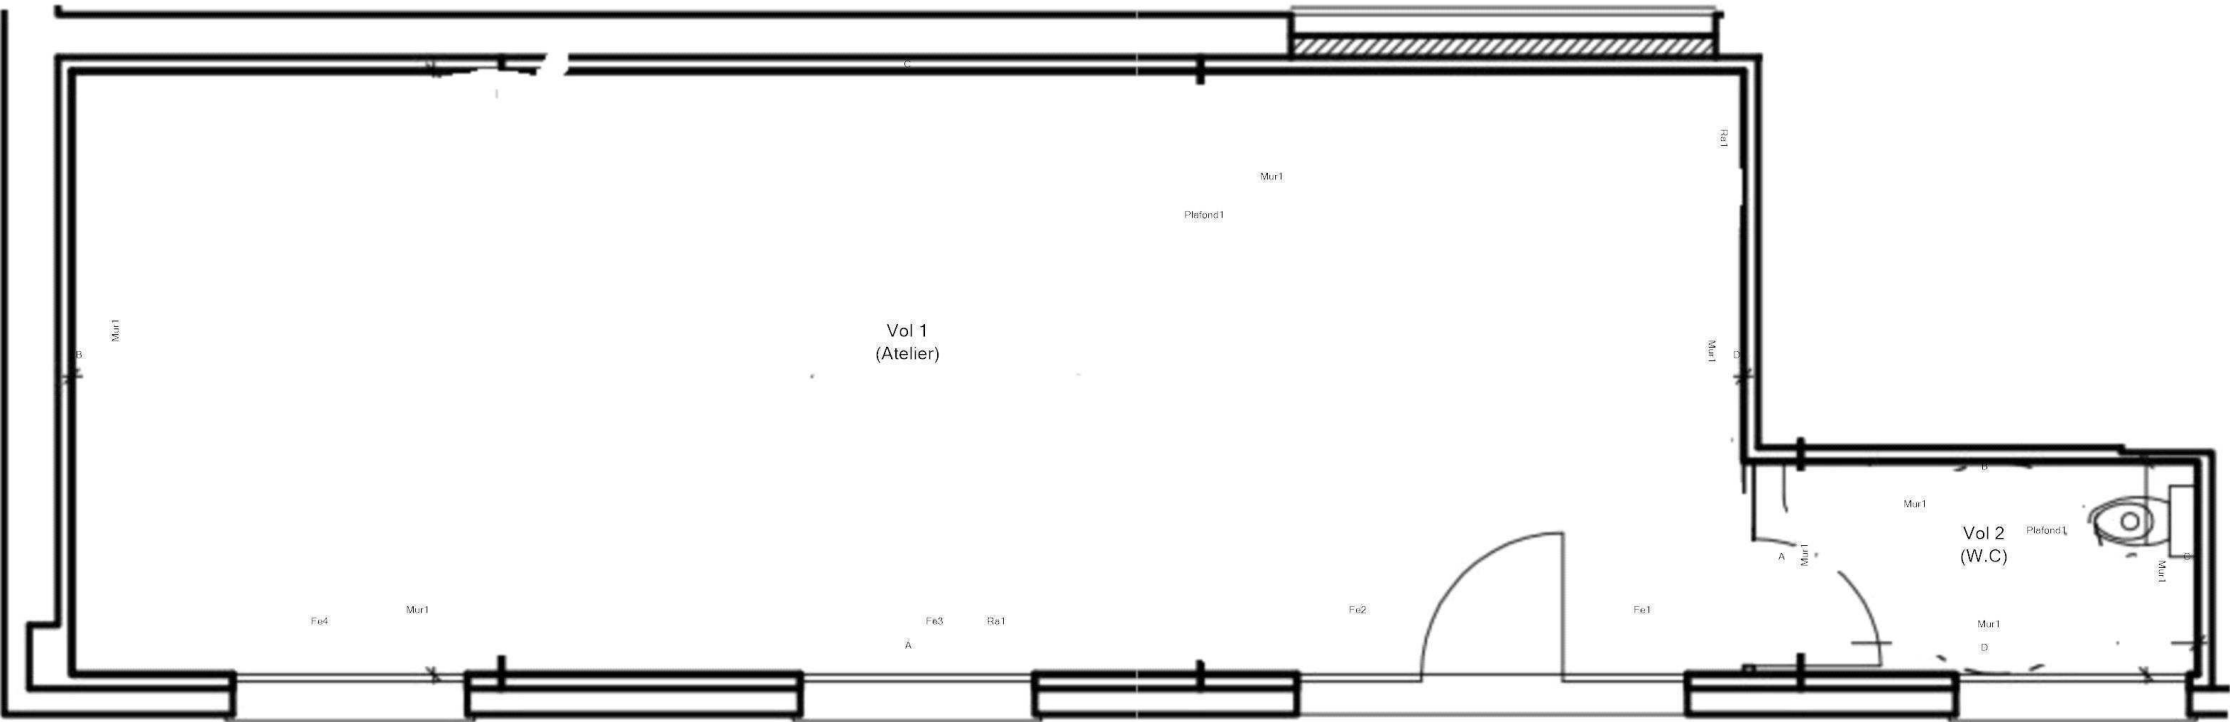
RDC - PLAN DE REPÉRAGE - COTATION VOLUME

Volume et élément contenant du plomb
