## Diagnostic Plomb avant Démolition

Adresse : 220 RUE FRANÇOIS MANSART 78370 PLAISIR

Désignation : démolition-Serre petite

Référence mission : 002ER403189

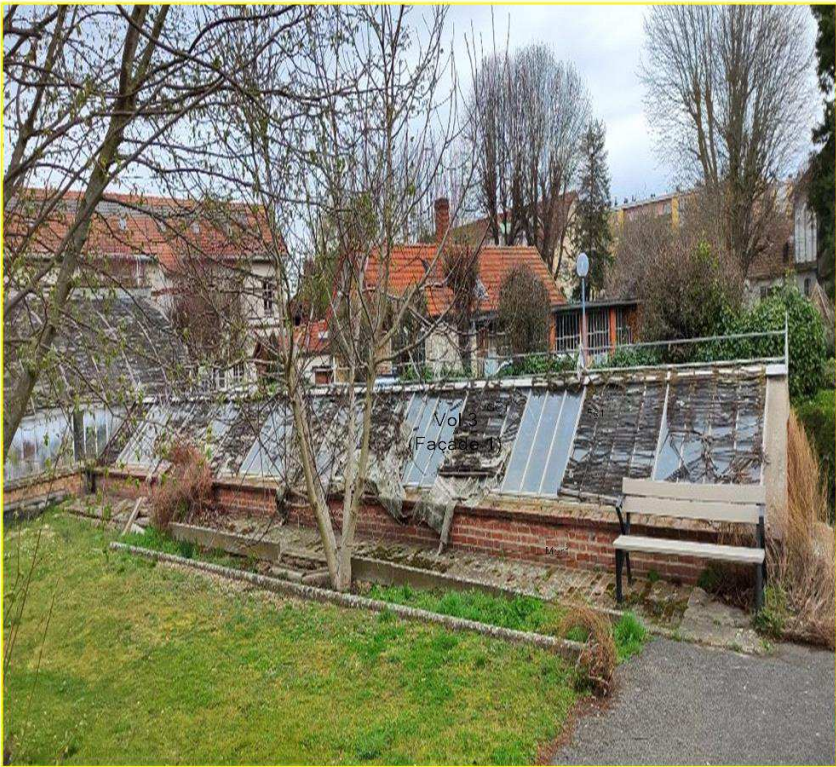
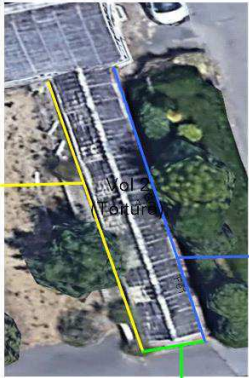
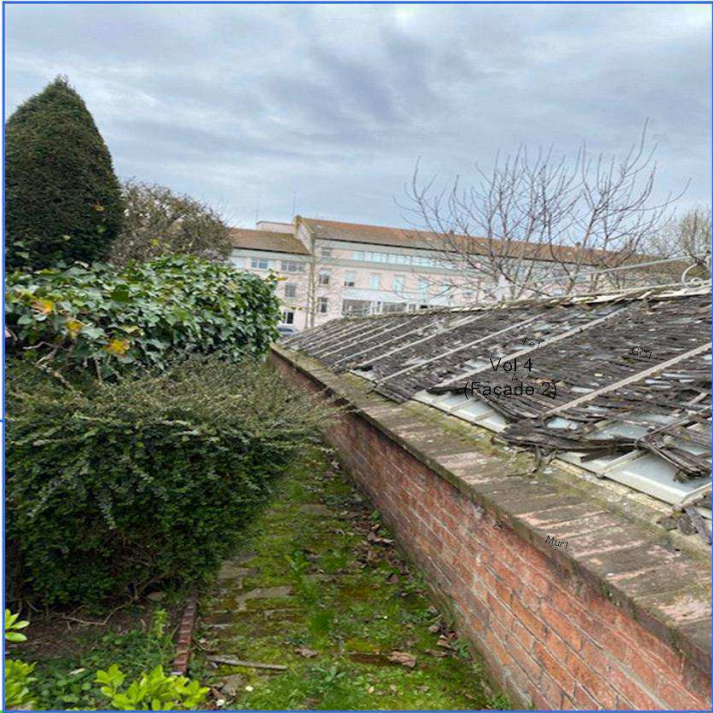
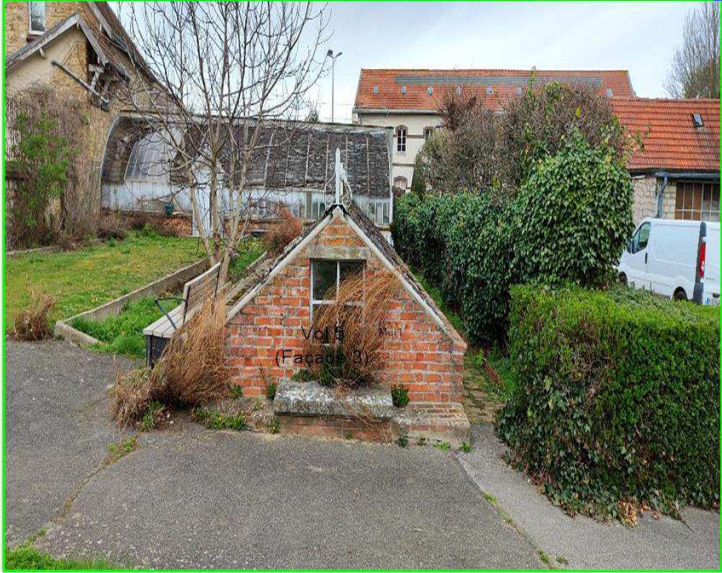
| EXTERIEUR - PLAN DE REPÉRAGE - ÉLÉMENTS AVEC ET SANS PLOMB | | | | Référence:<br>002ER403189 |
|---|---|---|---|---|
| | | | | <div><div></div>Volume et élément contenant du plomb</div> |
