## Constat de l'état parasitaire dans les immeubles bâtis ou non bâtis

Numéro de dossier : [EPFBR3\\_02\\_20250416\\_17-29055-1\\_BATIMENT\\_B\\_DEML](#)  
Norme employée : AFNOR NF P03-200 (Version de mai 2016)  
Date du repérage : 05/05/2025  
Heure d'arrivée : 08 h 30  
Durée du repérage : 06 h 00  
Date émission : 22/05/2025

Adresse : **BATIMENT B - ANCIENS SANITAIRES  
PLACE DE L'EGLISE  
29260 LE FOLGOET**

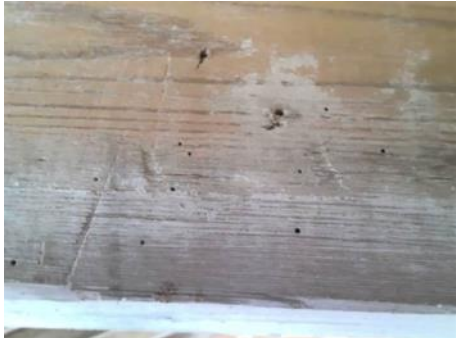
| Parties d'immeubles bâties ou non bâties visitées | Ouvrages, parties d'ouvrages et éléments examinés | Résultats des constatations termites | Résultats des constatations des insectes à larves xylophages | Résultats des constatations des champignons lignivores |
|---|---|---|---|---|
| | Plafond - bois et brut, Solives et charpente | - | Indice d'infestation de petites vrillettes | - |

| | <p>Localisation : Dégagement<br/>Parasite : Petites vrillettes<br/>Indices :</p> |

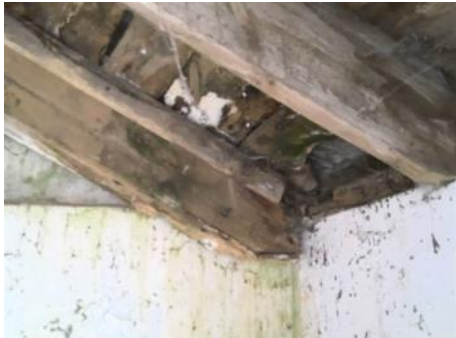
| Parties d'immeubles bâties ou non bâties visitées | Ouvrages, parties d'ouvrages et éléments examinés | Résultats des constatations termites | Résultats des constatations des insectes à larves xylophages | Résultats des constatations des champignons lignivores |
|---|---|---|---|---|
| | Charpente - bois et brut | - | - | Indice d'infestation de moisissures |

| | <p>Localisation : Dégagement<br/>Parasite : Moisissures<br/>Indices :</p> |
