# Rapport de mission de repérage du plomb avant travaux dans un immeuble bâti

Maison de l'Education  
Chemin Sadecki  
(Maison du gardien)  
97300 CAYENNE

Référence du dossier : 2025-0622

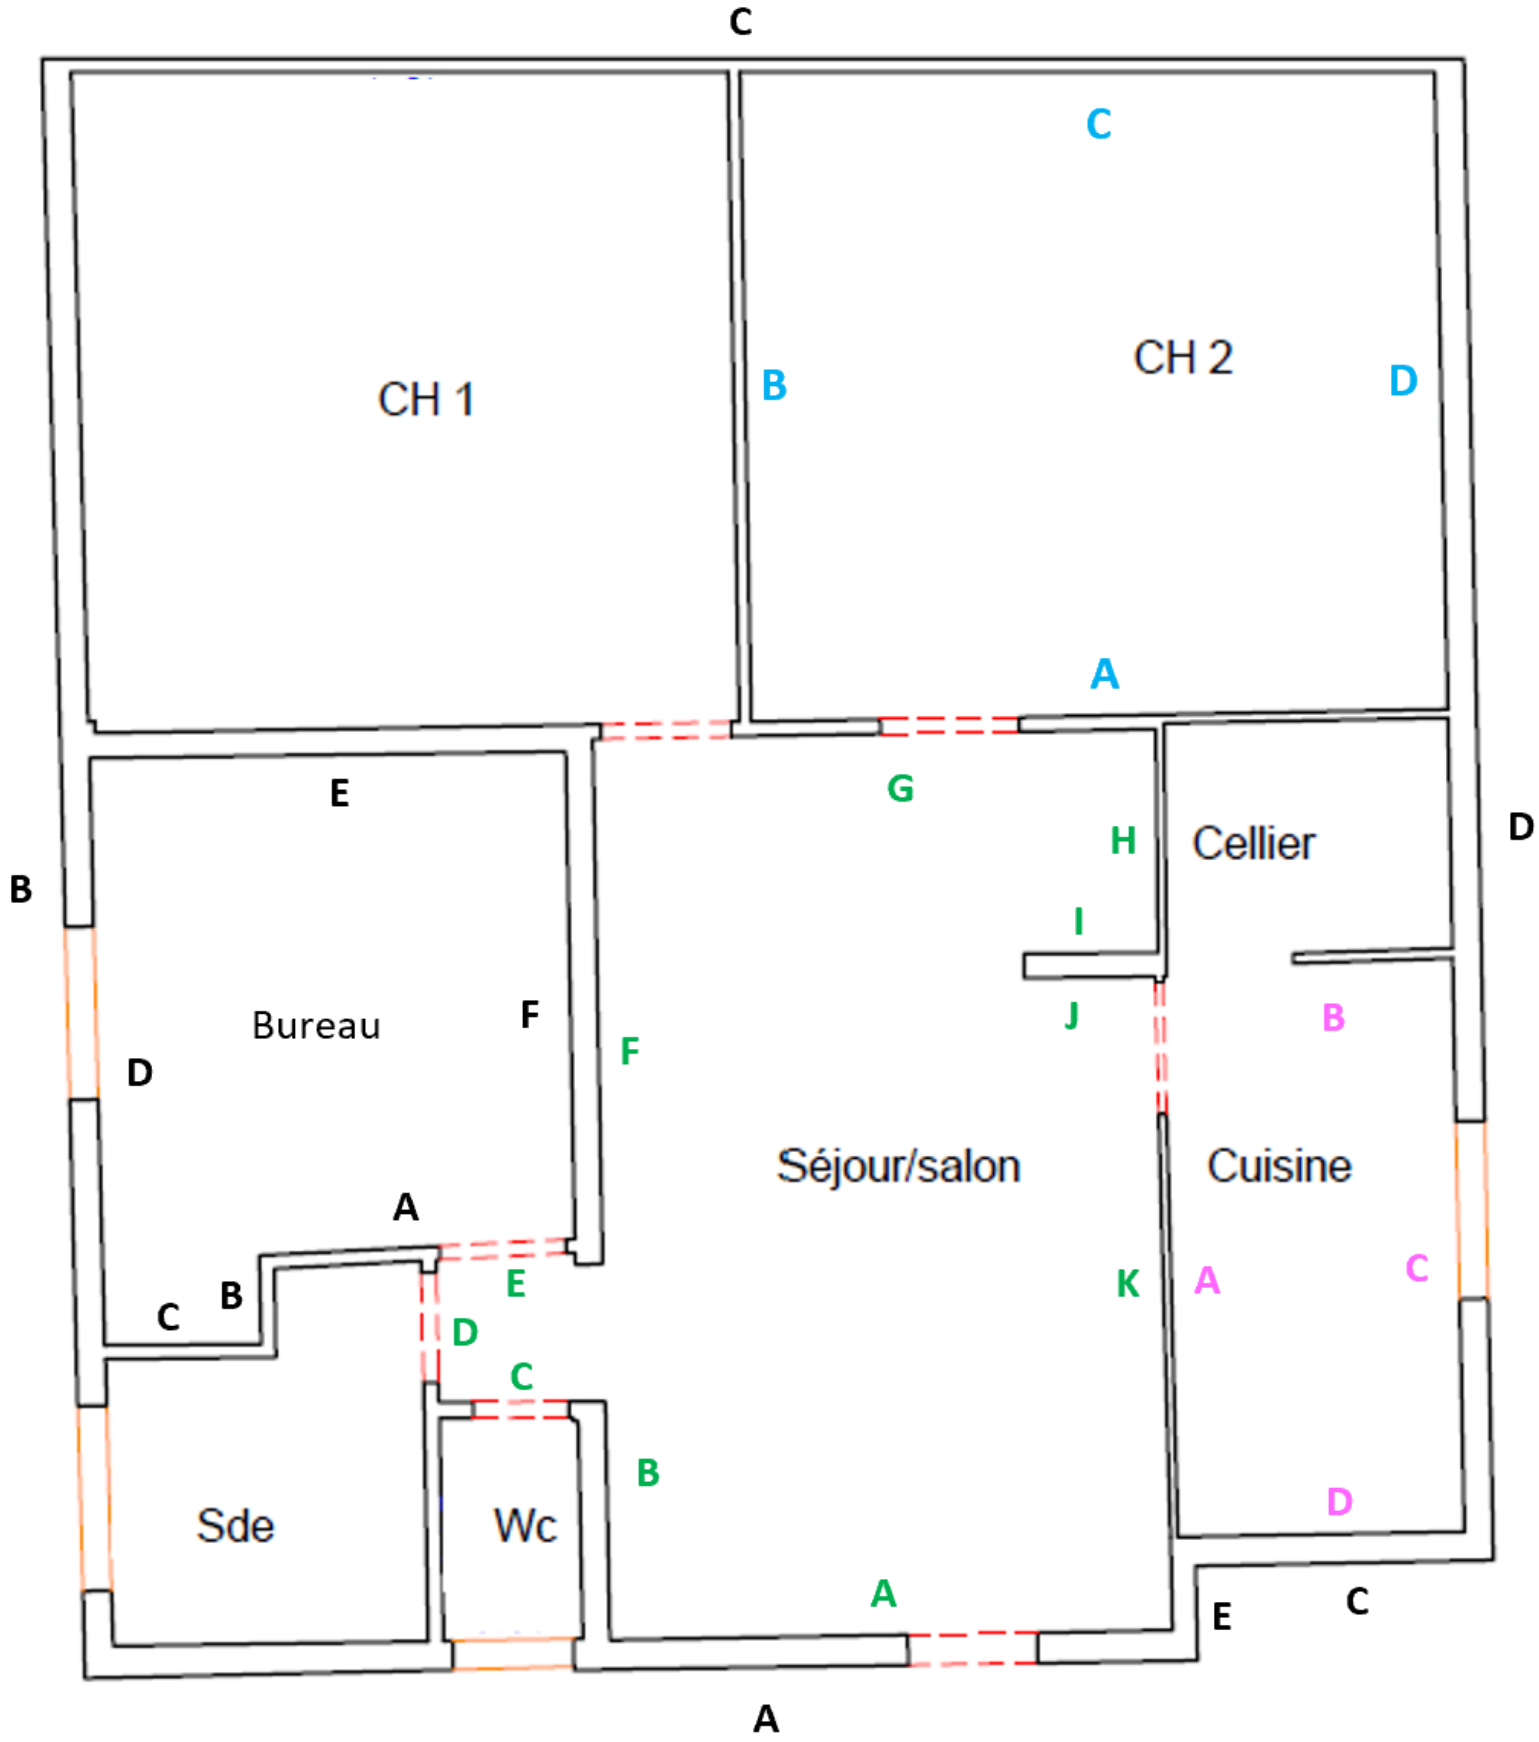
## ANNEXE 1 - REPERAGE DES LOCAUX

Les plans/schémas des parties d'immeubles concernées par la mission sont les suivants :

| Etage | Intitulé du plan |
|---|---|
| Plan maison Gardienne | Plan maison Gardienne |
