# Rapport de mission de repérage du plomb avant travaux

Numéro de dossier : 25-USID-01-D2

Adresse : ..... **Piscine**

**EAMEA - Base Navale de Cherbourg**

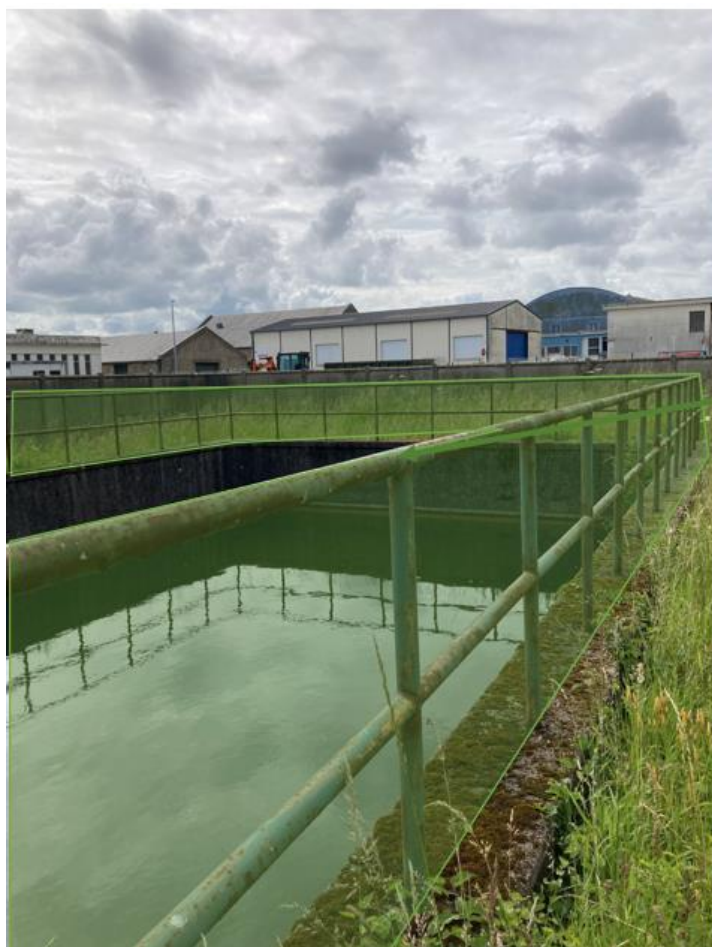
— Garde corps

| N° | Zone | Unité de diagnostic | Substrat | Revêtement apparent | Mesure (mg/cm²) | Incertitude* (+/-mg/cm²) | Etat de conservation | Classement UD | Observation / Travaux |
|---|---|---|---|---|---|---|---|---|---|
| 2 | | Garde corps piscine (mesure 1) | Métal | Peinture | 3,25 | | | 1 | |

Présence de plomb dans la peinture des gardes corps
