## Rapport de repérage du plomb avant travaux

| Numéro de rapport | <b>116392 P</b> |
| Propriétaire | <b>CASERNE VANDAMME</b> |
| Adresse de l'immeuble | <b>17 rue Lyderic 59800 LILLE</b> |

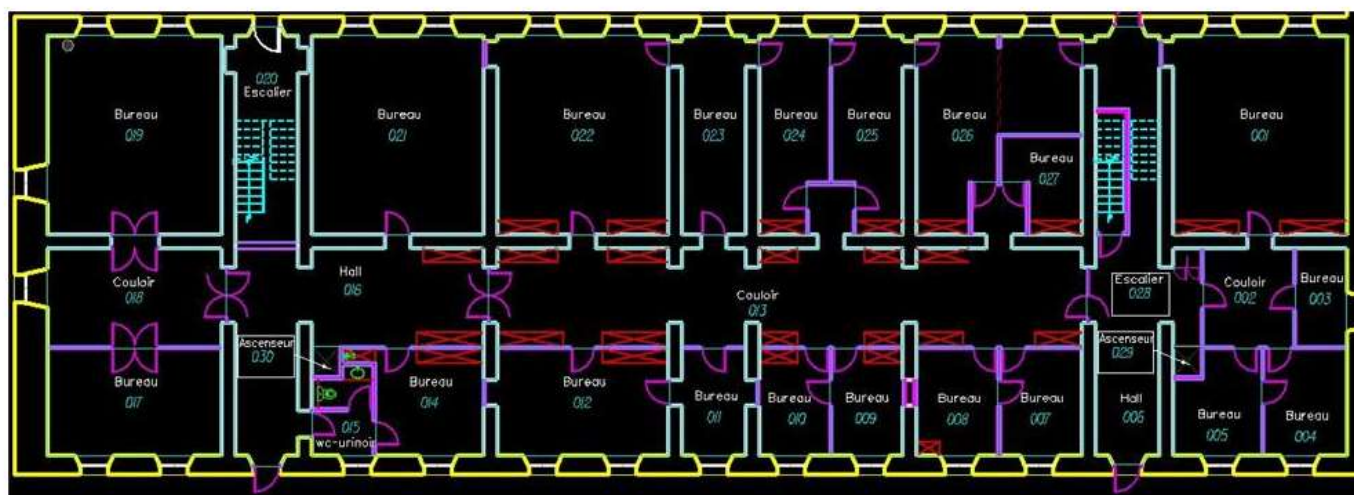
| PLANCHE DE REPERAGE USUEL | | | | Adresse de l'immeuble : | BATIMENT 1<br>17 rue Lyderic<br>59800 LILLE |
|---|---|---|---|---|---|
| N° planche : | 1/5 | Version : 0 | Type : Croquis | | |

| PLANCHE DE REPERAGE USUEL | | | | Adresse de l'immeuble : | BATIMENT 1<br>17 rue Lyderic<br>59800 LILLE |
|---|---|---|---|---|---|
| Origine du plan : | Cabinet de diagnostics | | | Bâtiment – Niveau : | RDC |

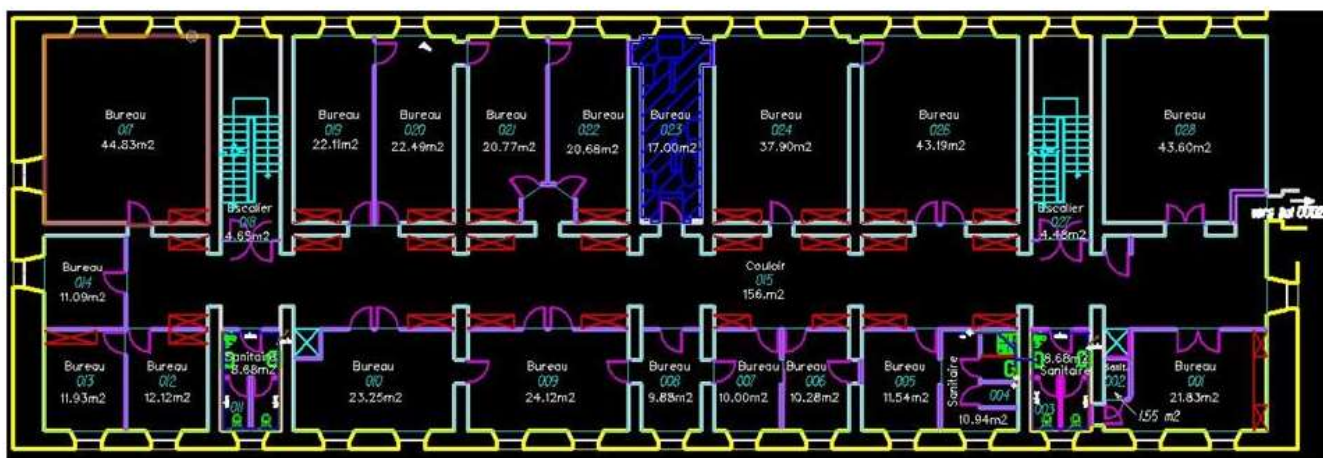
| PLANCHE DE REPERAGE USUEL | | | | Adresse de l'immeuble : | BATIMENT 1<br>17 rue Lyderic<br>59800 LILLE |
|---|---|---|---|---|---|
| N° planche : | 2/5 | Version : 0 | Type : Croquis | | |

| PLANCHE DE REPERAGE USUEL | | | | Adresse de l'immeuble : | BATIMENT 1<br>17 rue Lyderic<br>59800 LILLE |
|---|---|---|---|---|---|
| Origine du plan : | Cabinet de diagnostics | | | Bâtiment – Niveau : | R+1 |

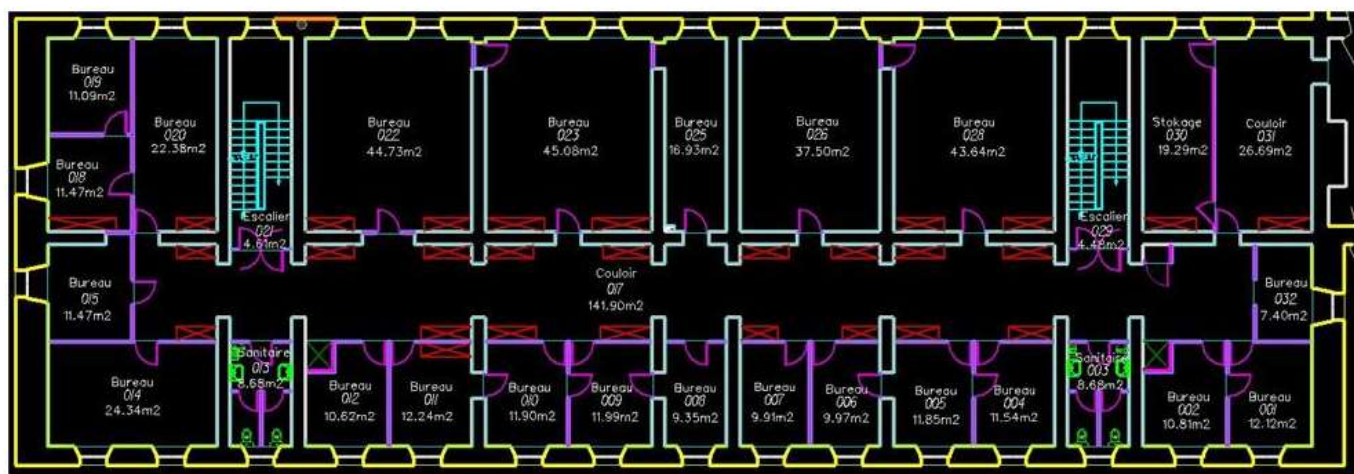
| PLANCHE DE REPERAGE USUEL | | | | Adresse de l'immeuble :<br><br>BATIMENT 1<br>17 rue Lyderic<br>59800 LILLE |
|---|---|---|---|---|
| N° planche : | 3/5 | Version : 0 | Type : Croquis | |

| PLANCHE DE REPERAGE USUEL | | | | Adresse de l'immeuble :<br><br>BATIMENT 1<br>17 rue Lyderic<br>59800 LILLE |
|---|---|---|---|---|
| Origine du plan : | Cabinet de diagnostics | | | Bâtiment – Niveau : R+2 |

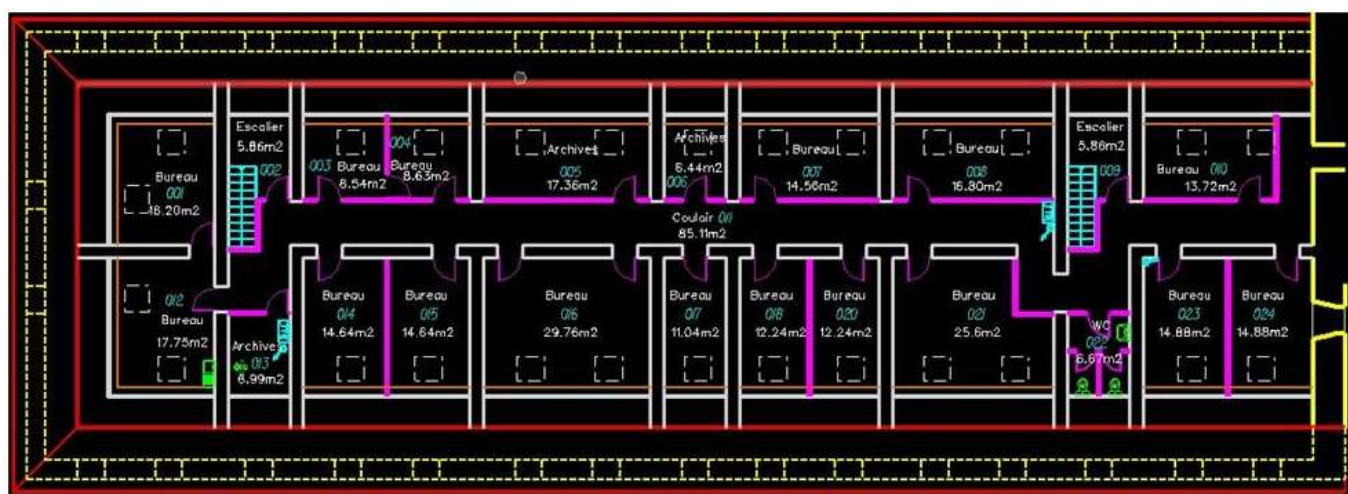
| PLANCHE DE REPERAGE USUEL | | | | Adresse de l'immeuble : | BATIMENT 1<br>17 rue Lyderic<br>59800 LILLE |
|---|---|---|---|---|---|
| N° planche : | 5/5 | Version : 0 | Type : Croquis | | |

| PLANCHE DE REPERAGE USUEL | | | | Adresse de l'immeuble : | BATIMENT 1<br>17 rue Lyderic<br>59800 LILLE |
|---|---|---|---|---|---|
| Origine du plan : | Cabinet de diagnostics | | | Bâtiment – Niveau : | R+4 |
