## Rapport de repérage du plomb avant travaux

| Propriétaire | <b>CASERNE VANDAMME</b> |
| Adresse de l'immeuble | <b>17 rue Lyderic 59800 LILLE</b> |
| Bâtiment ou installation | <b>BATIMENT 2</b> |

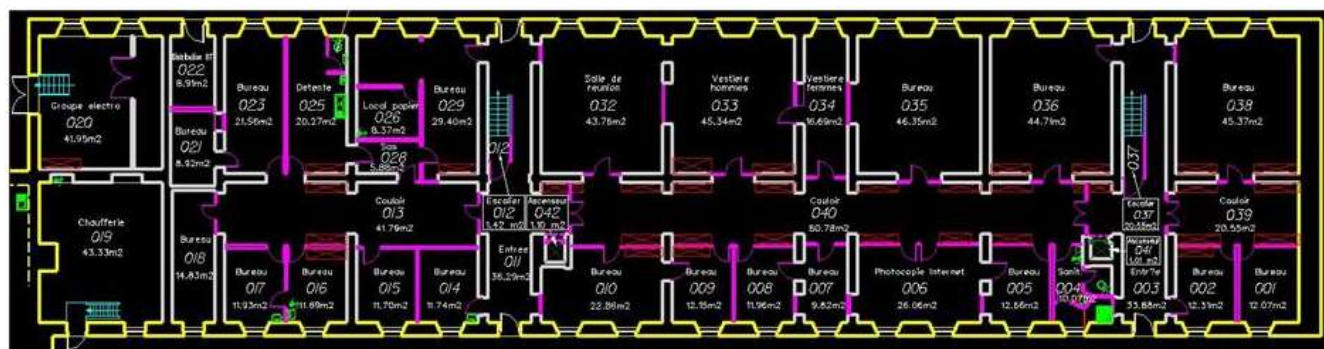
| PLANCHE DE REPERAGE USUEL | | | | Adresse de l'immeuble : | BATIMENT 2<br>17 rue Lyderic<br>59800 LILLE |
|---|---|---|---|---|---|
| N° planche : | 1/5 | Version : 0 | Type : Croquis | | |

| PLANCHE DE REPERAGE USUEL | | | | Adresse de l'immeuble : | BATIMENT 2<br>17 rue Lyderic<br>59800 LILLE |
|---|---|---|---|---|---|
| Origine du plan : | Cabinet de diagnostics | | | Bâtiment – Niveau : | RDC |

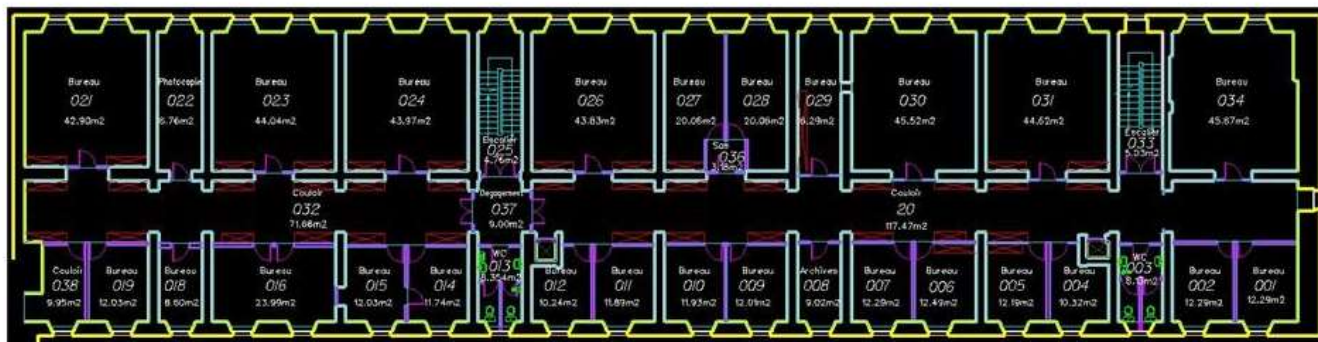
| PLANCHE DE REPERAGE USUEL | | | | Adresse de l'immeuble : | BATIMENT 2<br>17 rue Lyderic<br>59800 LILLE |
|---|---|---|---|---|---|
| N° planche : | 2/5 | Version : 0 | Type : Croquis | | |

| PLANCHE DE REPERAGE USUEL | | | | Adresse de l'immeuble : | BATIMENT 2<br>17 rue Lyderic<br>59800 LILLE |
|---|---|---|---|---|---|
| Origine du plan : | Cabinet de diagnostics | | | Bâtiment – Niveau : | R+1 |

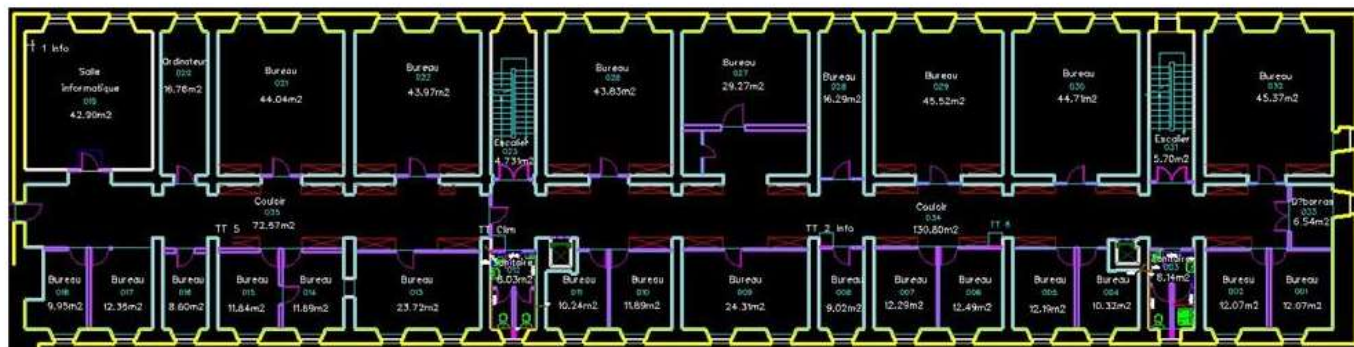
| PLANCHE DE REPERAGE USUEL | | | | Adresse de l'immeuble :<br><br>BATIMENT 2<br>17 rue Lyderic<br>59800 LILLE |
|---|---|---|---|---|
| N° planche : | 3/5 | Version : 0 | Type : Croquis | |

| PLANCHE DE REPERAGE USUEL | | | | Adresse de l'immeuble :<br><br>BATIMENT 2<br>17 rue Lyderic<br>59800 LILLE |
|---|---|---|---|---|
| Origine du plan : | Cabinet de diagnostics | | | Bâtiment – Niveau : R+2 |

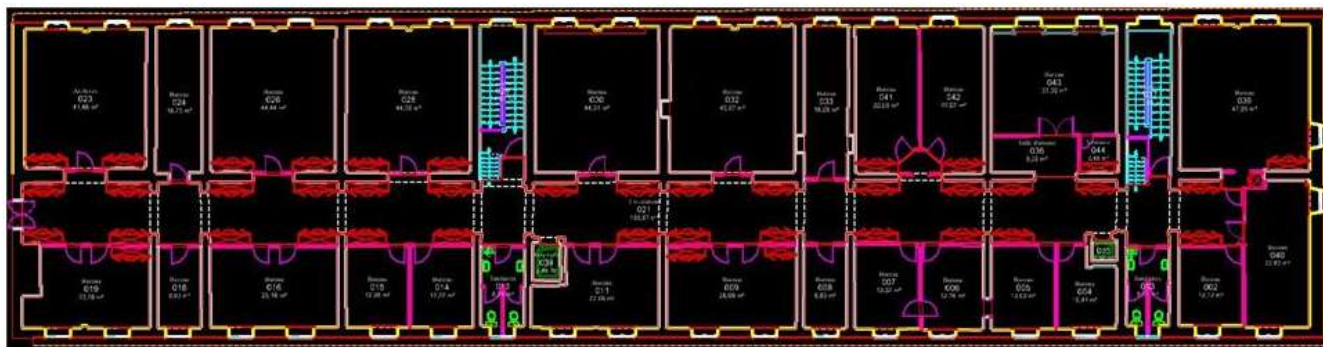
| PLANCHE DE REPERAGE USUEL | | | | Adresse de l'immeuble :<br><br>BATIMENT 2<br>17 rue Lyderic<br>59800 LILLE |
|---|---|---|---|---|
| N° planche : | 4/5 | Version : 0 | Type : Croquis | |

| PLANCHE DE REPERAGE USUEL | | | | Adresse de l'immeuble :<br><br>BATIMENT 2<br>17 rue Lyderic<br>59800 LILLE |
|---|---|---|---|---|
| Origine du plan : | Cabinet de diagnostics | | | Bâtiment – Niveau : R+3 |

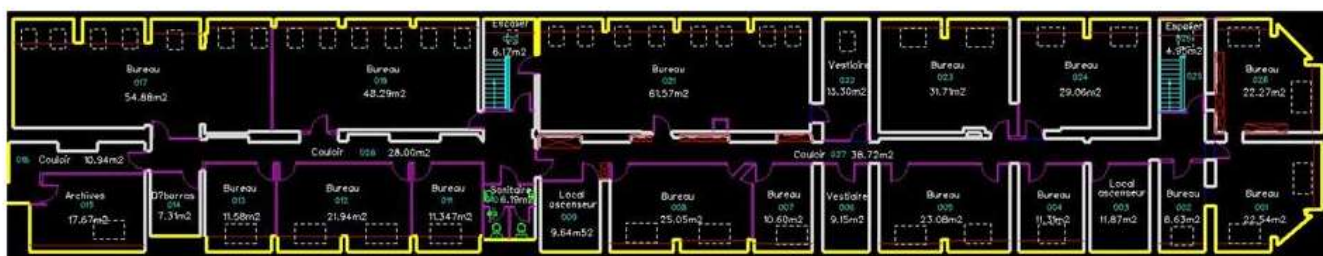
| PLANCHE DE REPERAGE USUEL | | | | Adresse de l'immeuble :<br><br>BATIMENT 2<br>17 rue Lyderic<br>59800 LILLE |
|---|---|---|---|---|
| N° planche : | 5/5 | Version : 0 | Type : Croquis | |

| PLANCHE DE REPERAGE USUEL | | | | Adresse de l'immeuble :<br><br>BATIMENT 2<br>17 rue Lyderic<br>59800 LILLE |
|---|---|---|---|---|
| Origine du plan : | Cabinet de diagnostics | | | Bâtiment – Niveau : R+4 |
