- Restauration et restitution des décors peints des élévations intérieures et voûtes des bas-côté Nord et Sud de la nef, et des collatéraux Ouest des bras de transept jusqu'à la limite des anciennes campagnes de restaurations.
- Restauration/nettoyage des vitraux des baies basses et création de verrières de doublage.
- Restauration des élévations extérieures comprises entre le sol et la première coursive extérieure (au niveau des combles des bas-côté).
- Habillage plomb de la coursive haute du bas-côté nord.

EURE-ET-LOIR - CHARTRES  
**CATHEDRALE NOTRE-DAME**

RESTAURATION DES COLLATERAUX SUD ET NORD DE LA CATHEDRALE

EURE-ET-LOIR - CHARTRES  
**CATHEDRALE NOTRE-DAME**  
RESTAURATION DES BAS COTE DE LA NEF  
ET DES COLLATERAUX DU TRANSEPT

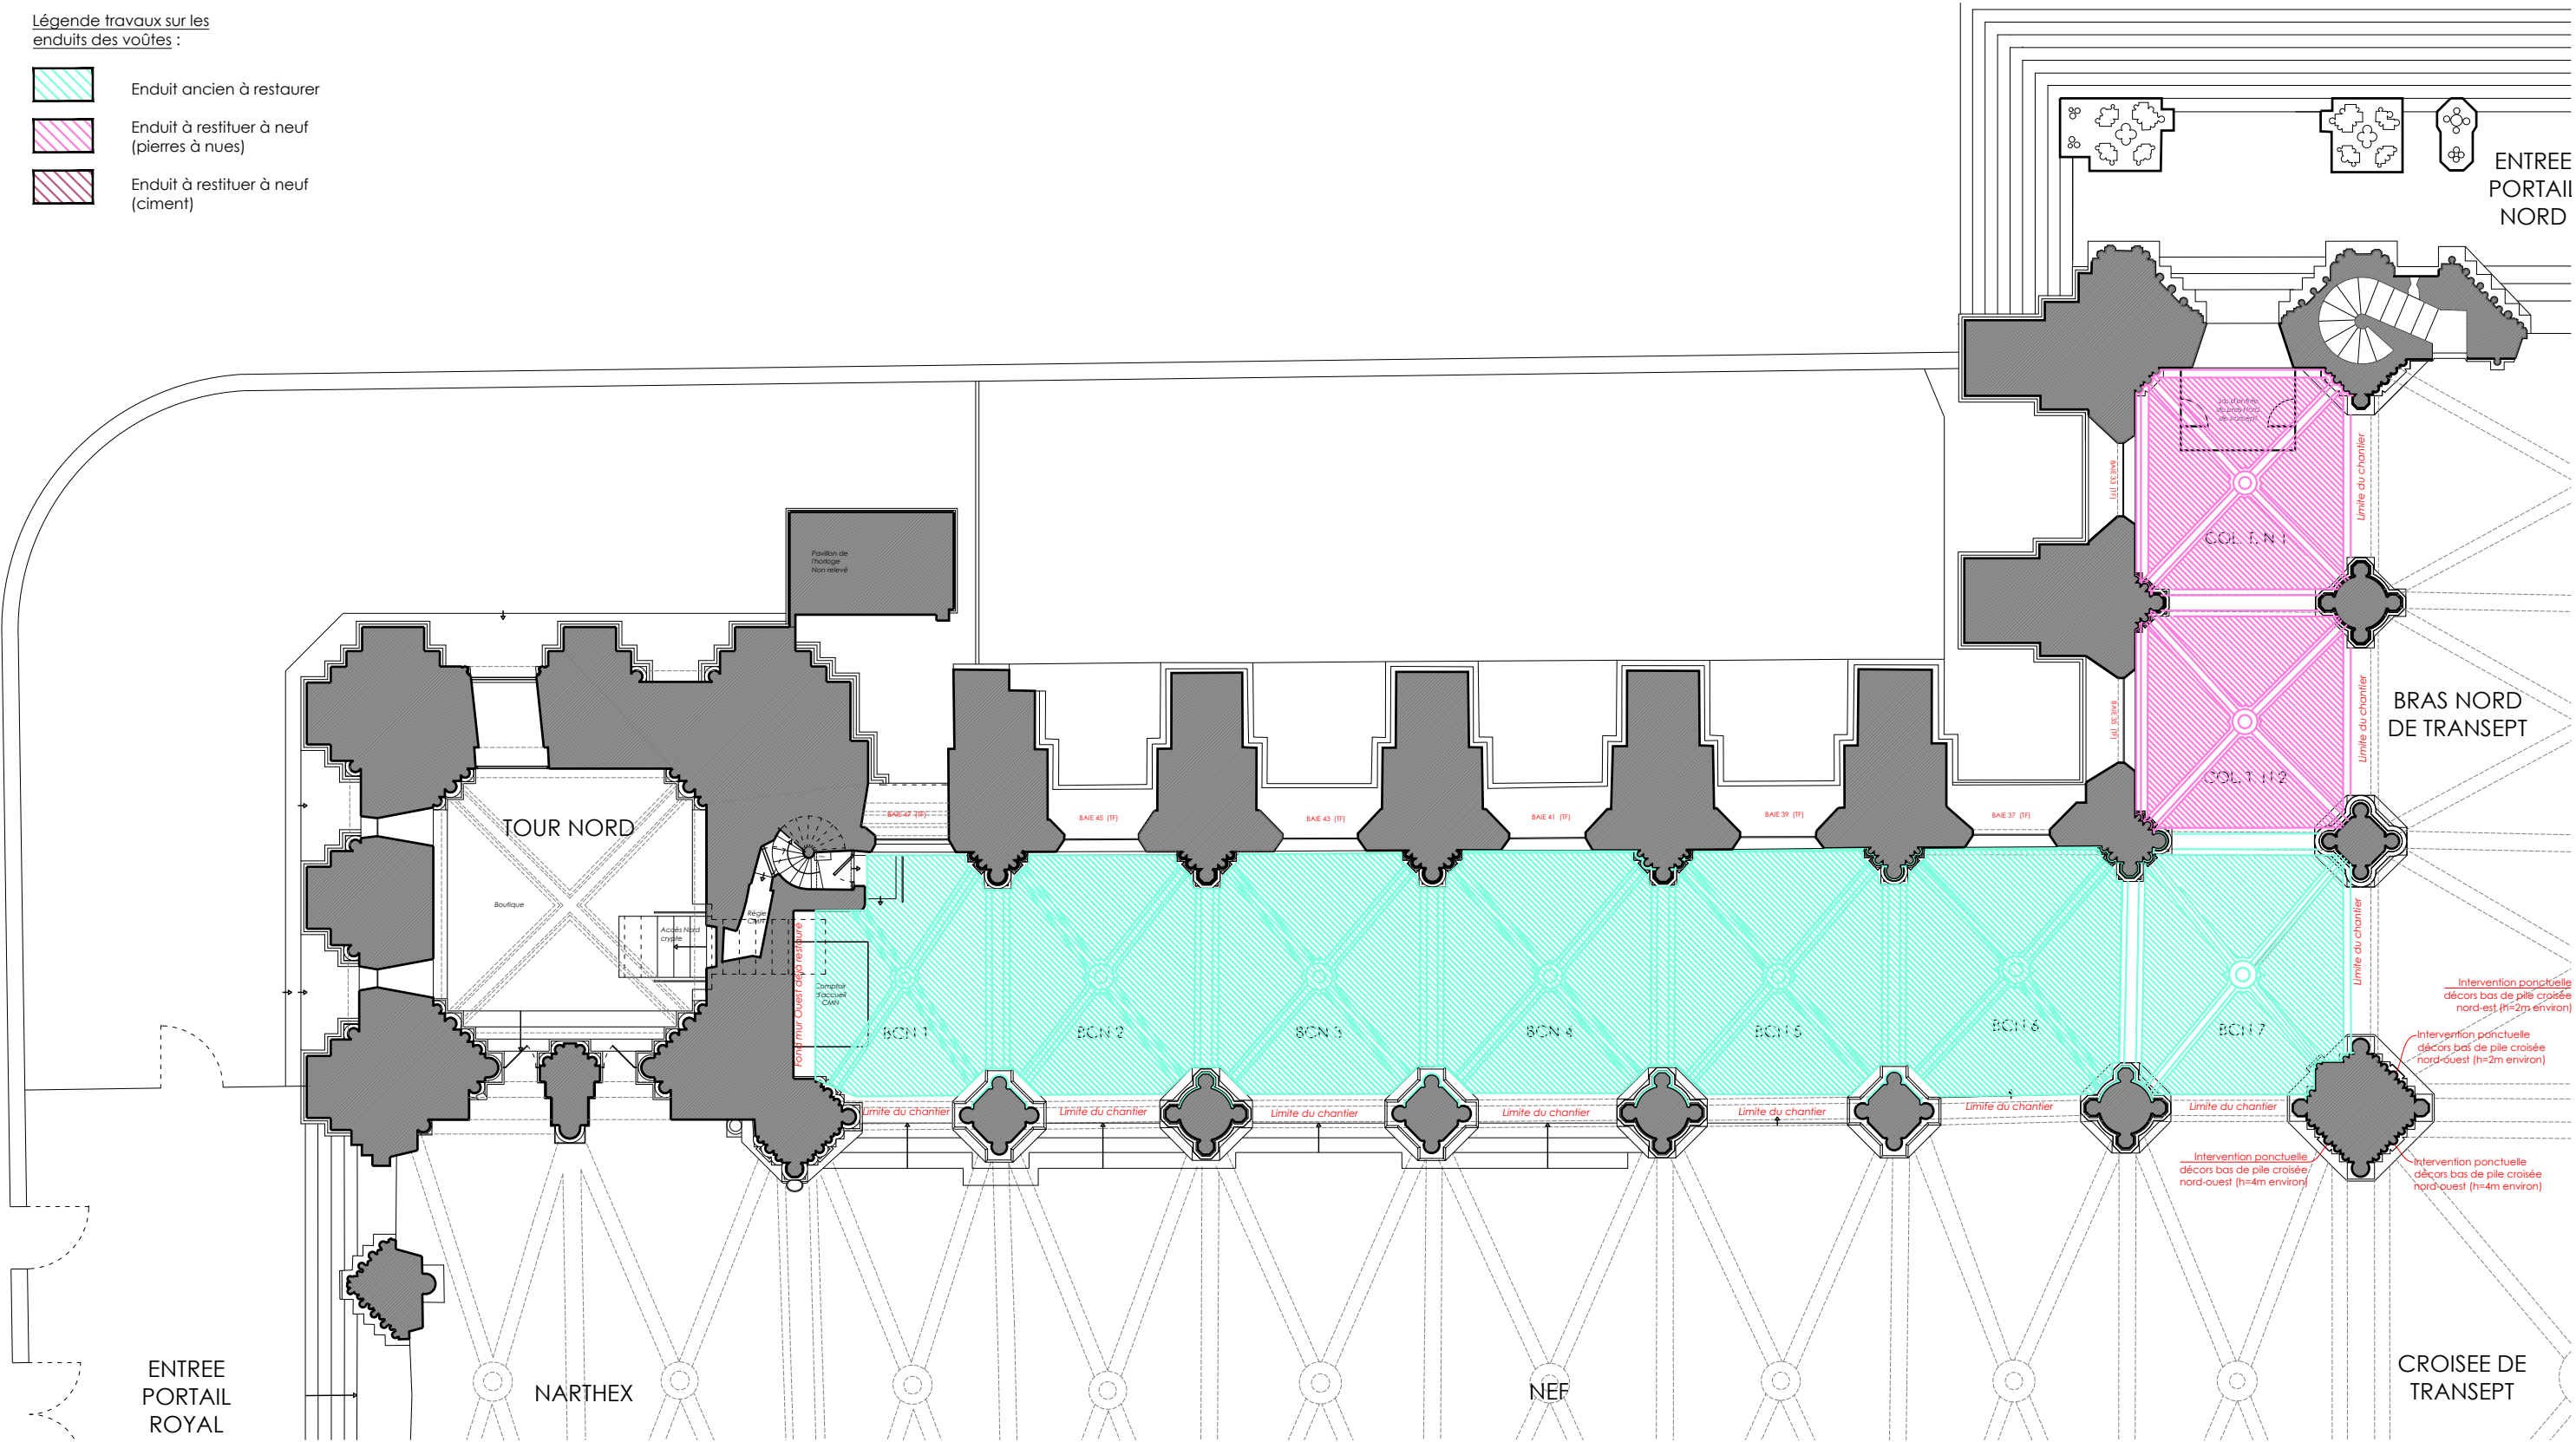
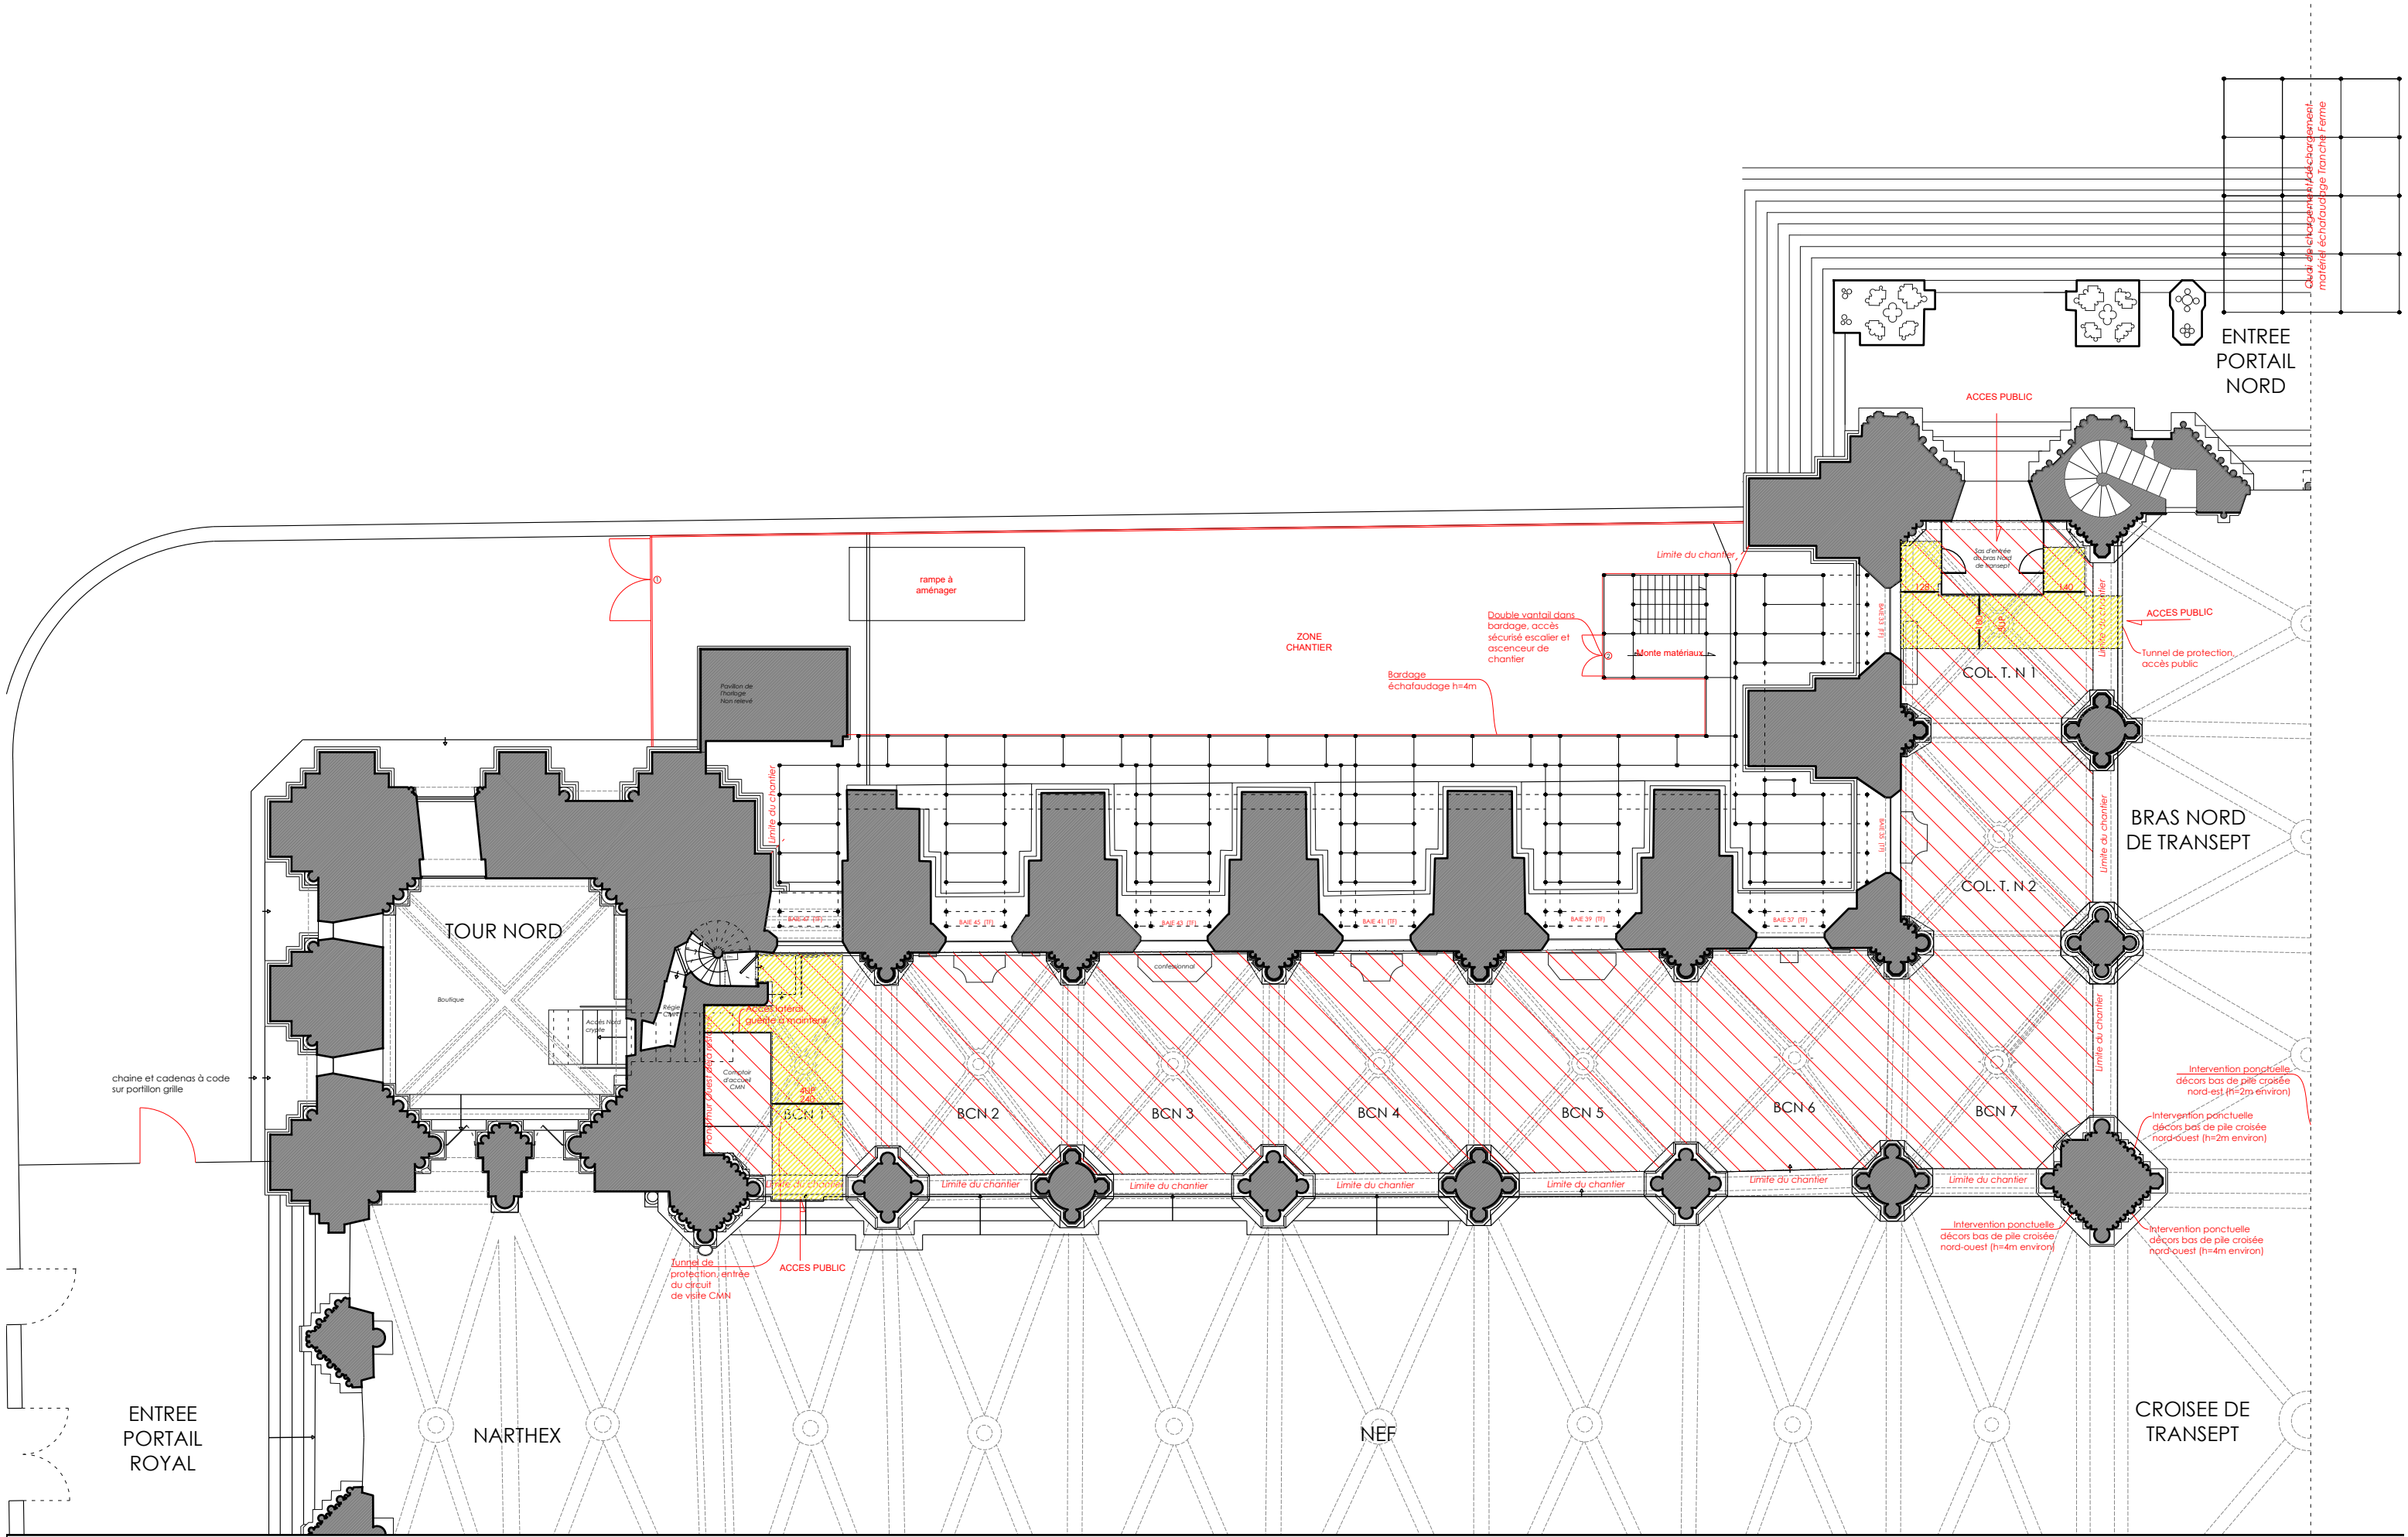
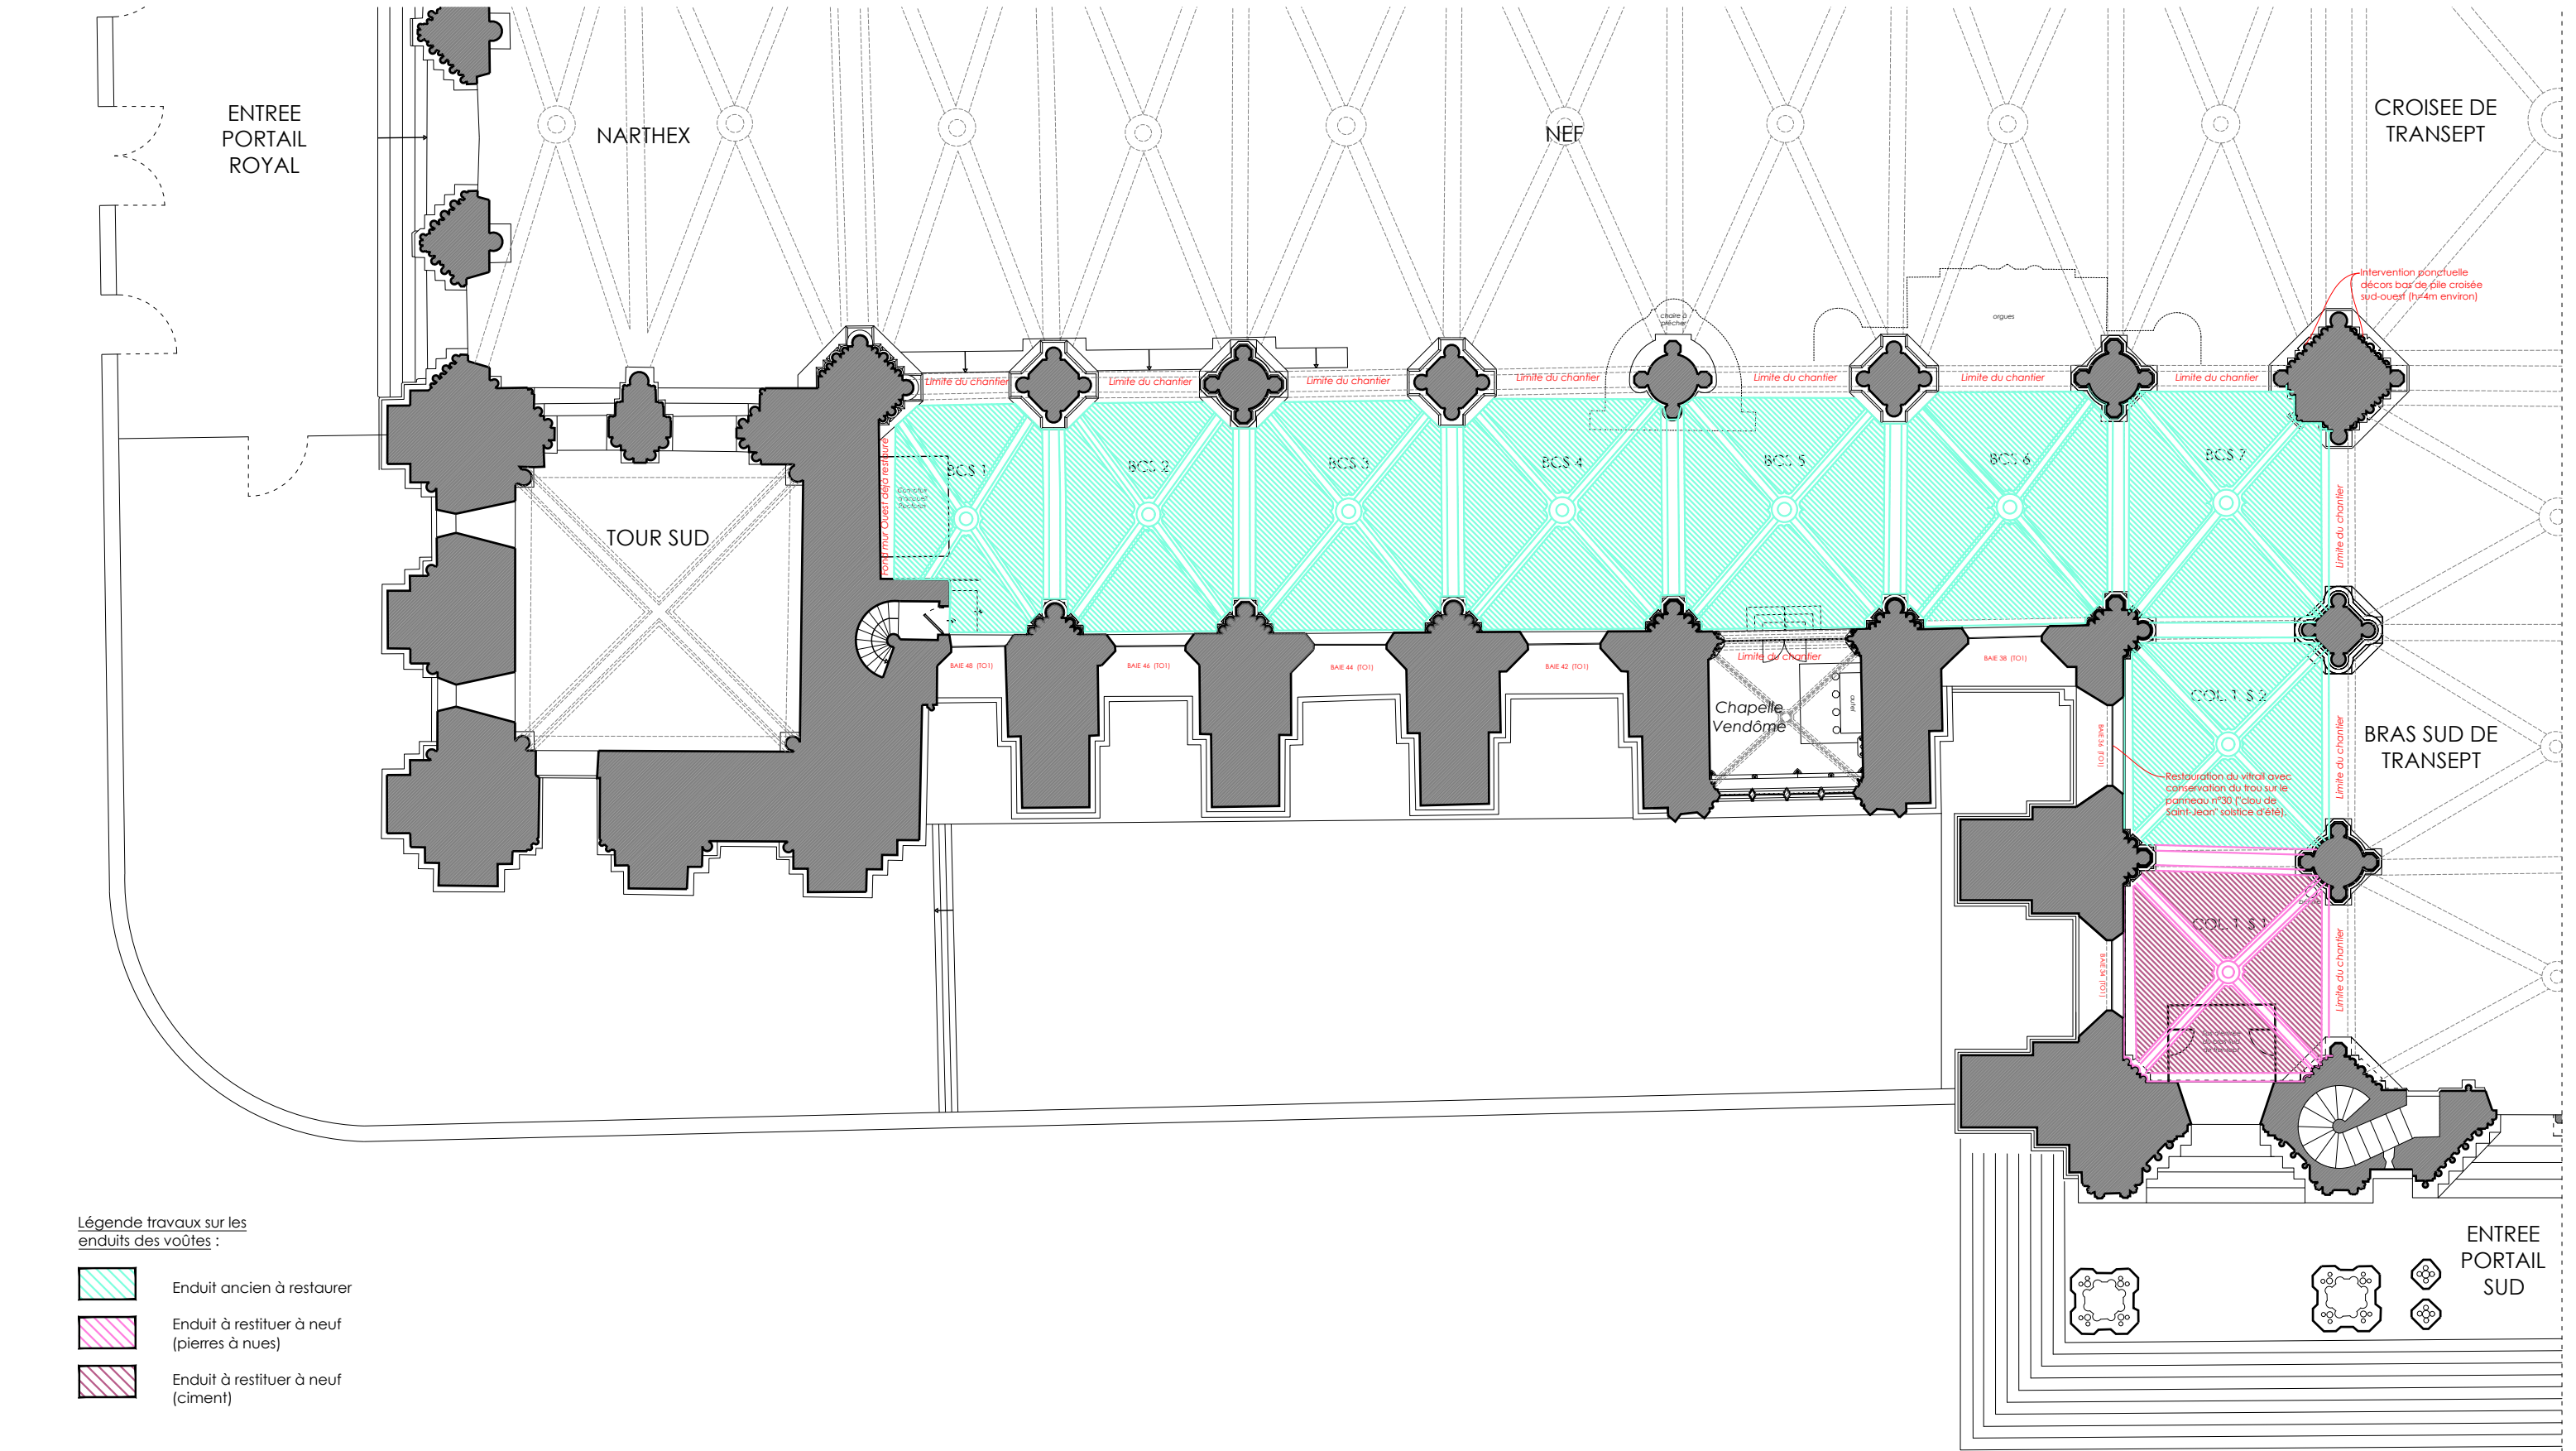
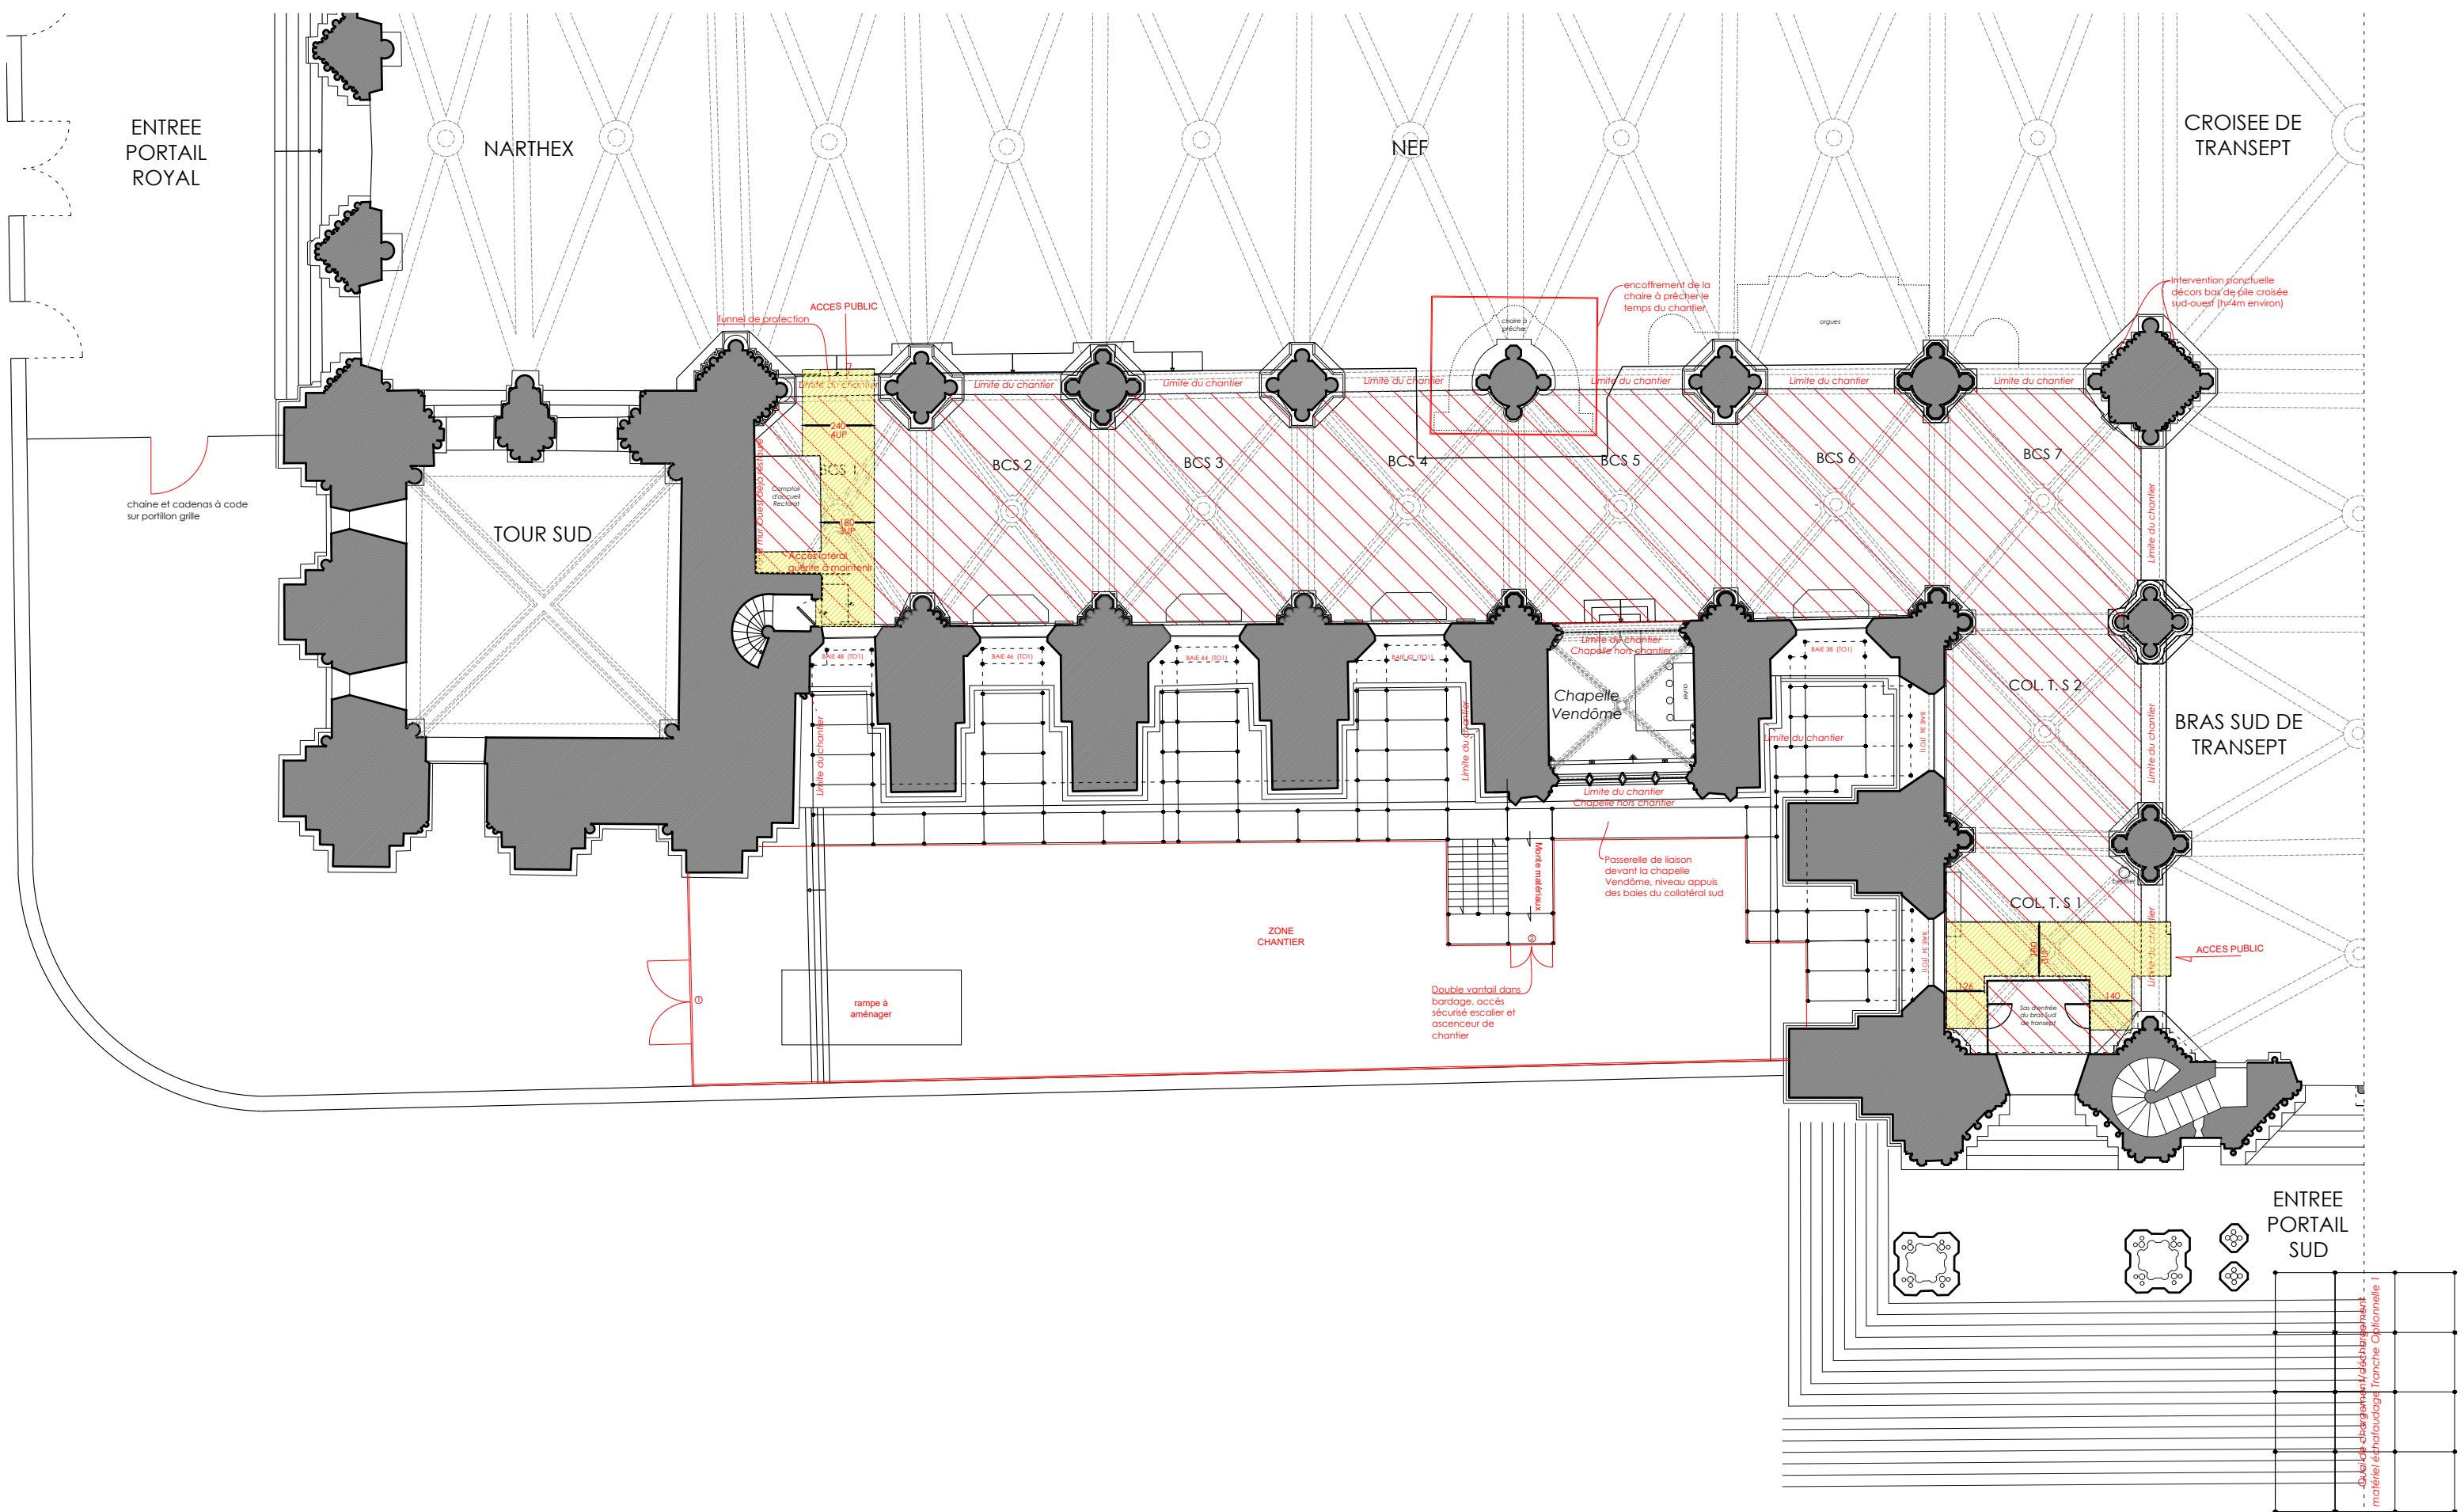
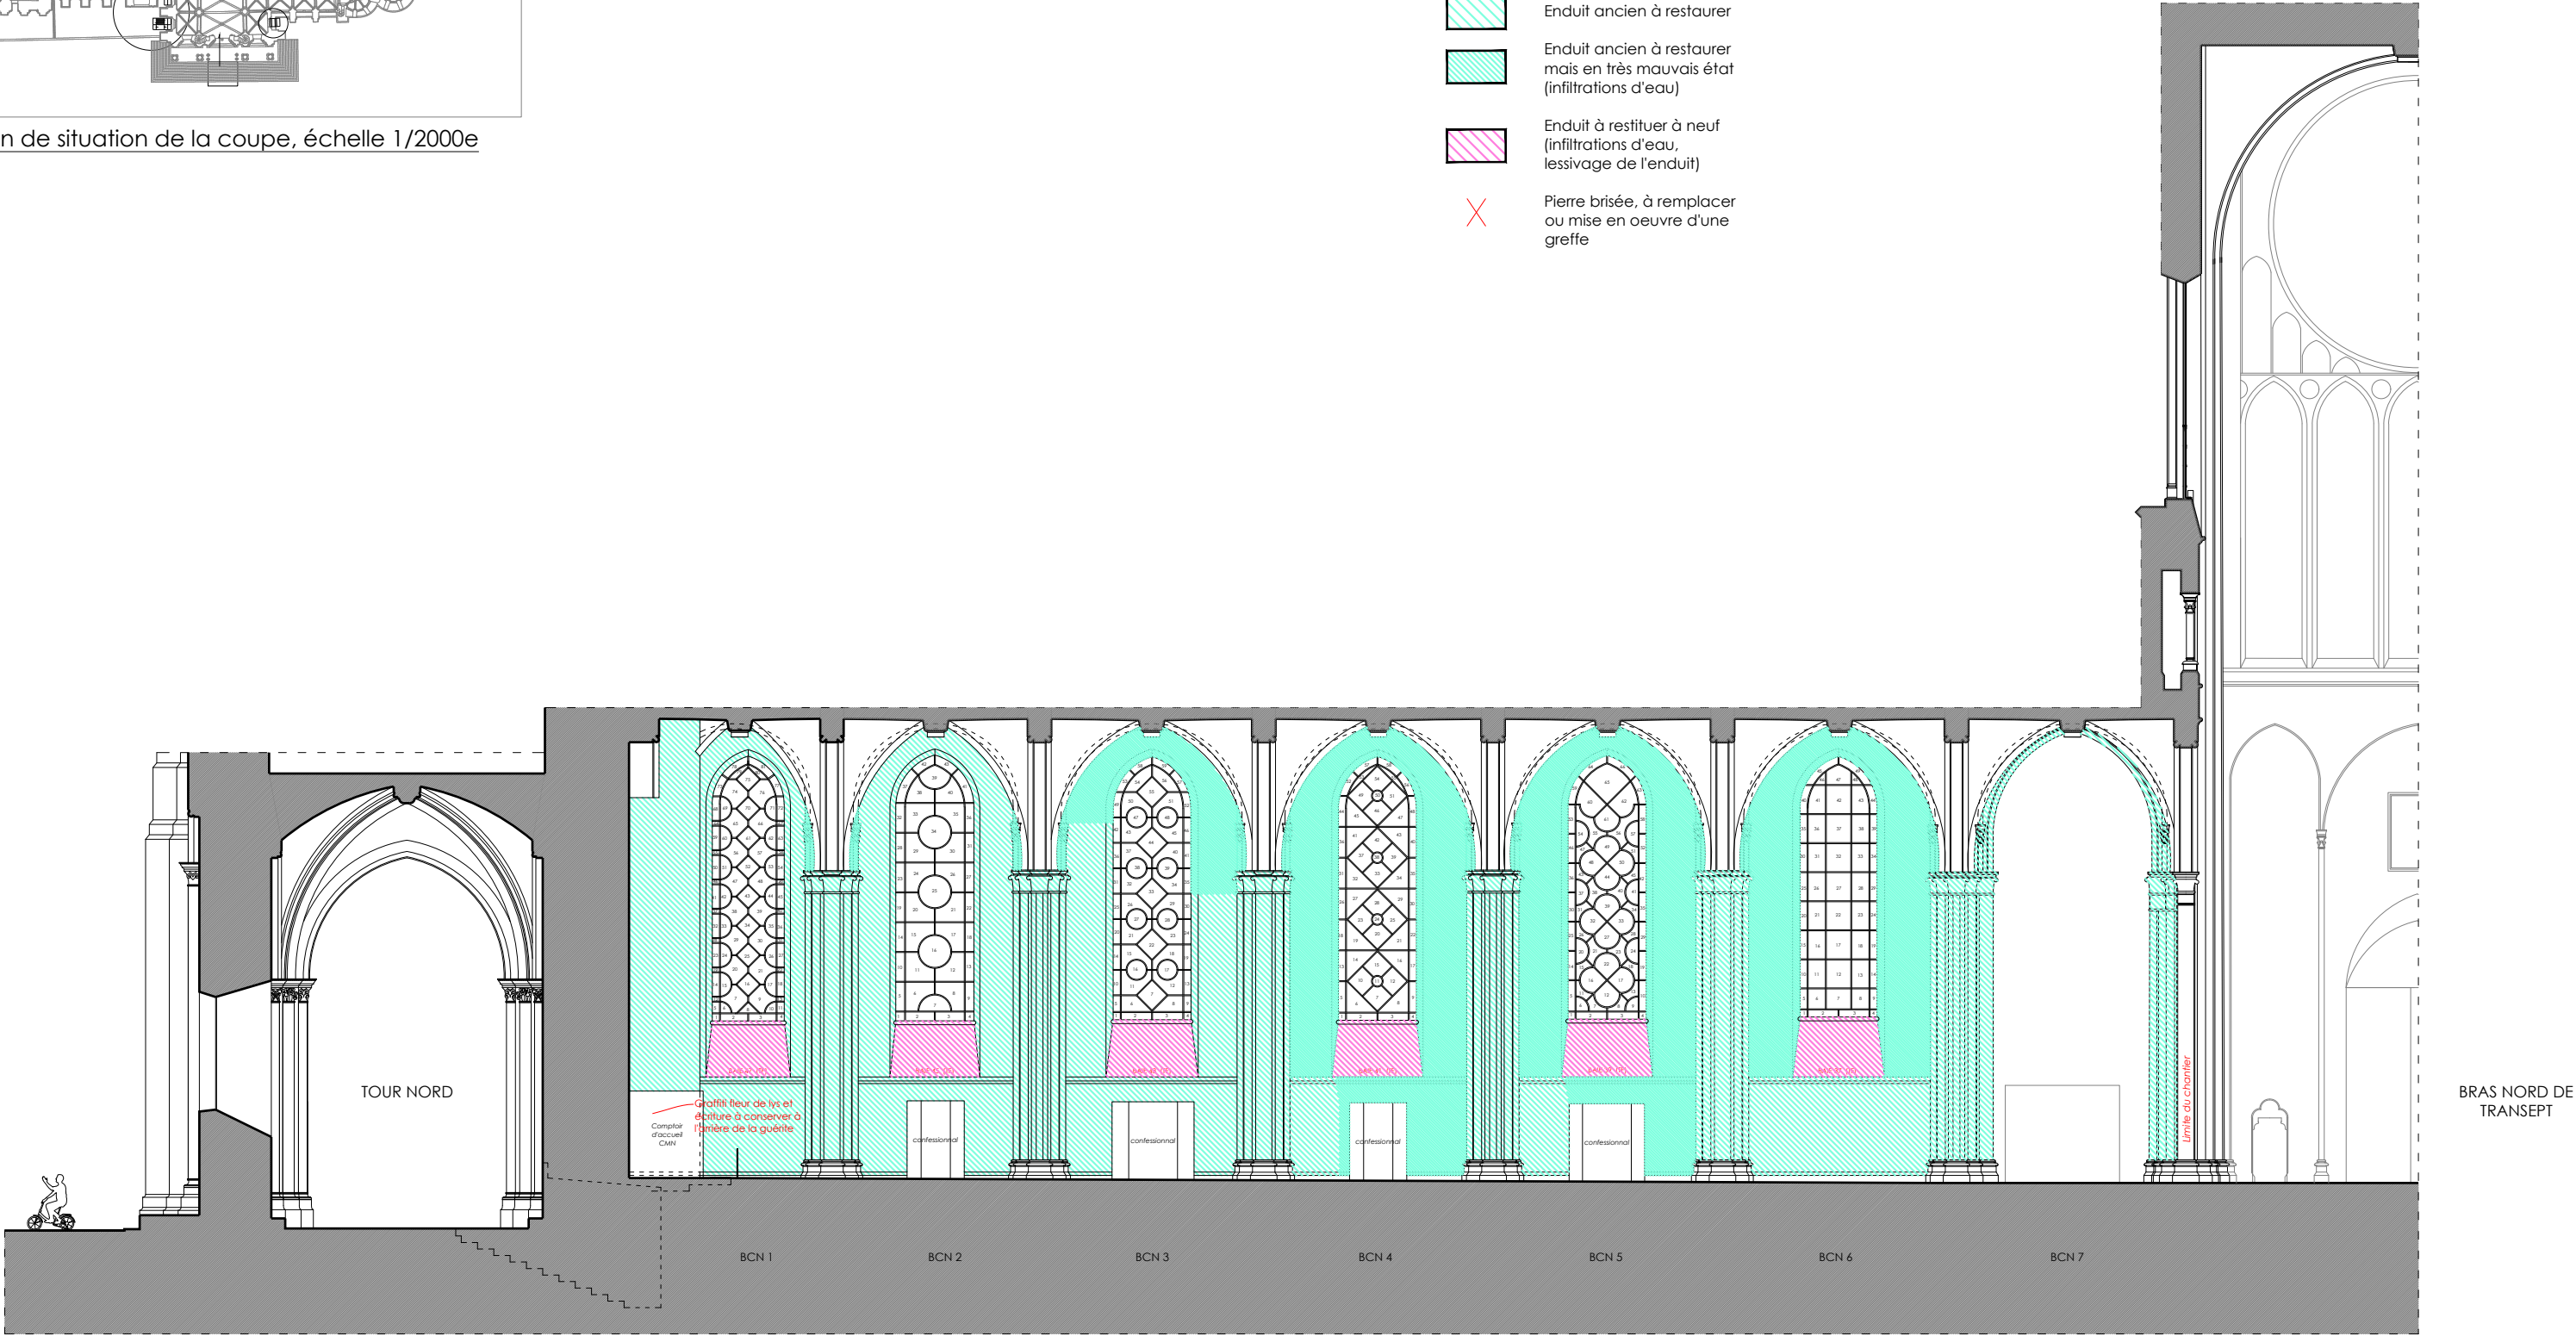
EP-05

Légende travaux sur les enduits  
des élévations intérieures :

- Enduit ancien à restaurer
- Enduit ancien à restaurer mais en très mauvais état (infiltrations d'eau)
- Enduit à restituer à neuf (infiltrations d'eau, lessivage de l'enduit)
- Pierre brisée, à remplacer ou mise en oeuvre d'une greffe

Coupe des bas-côté Nord - TF

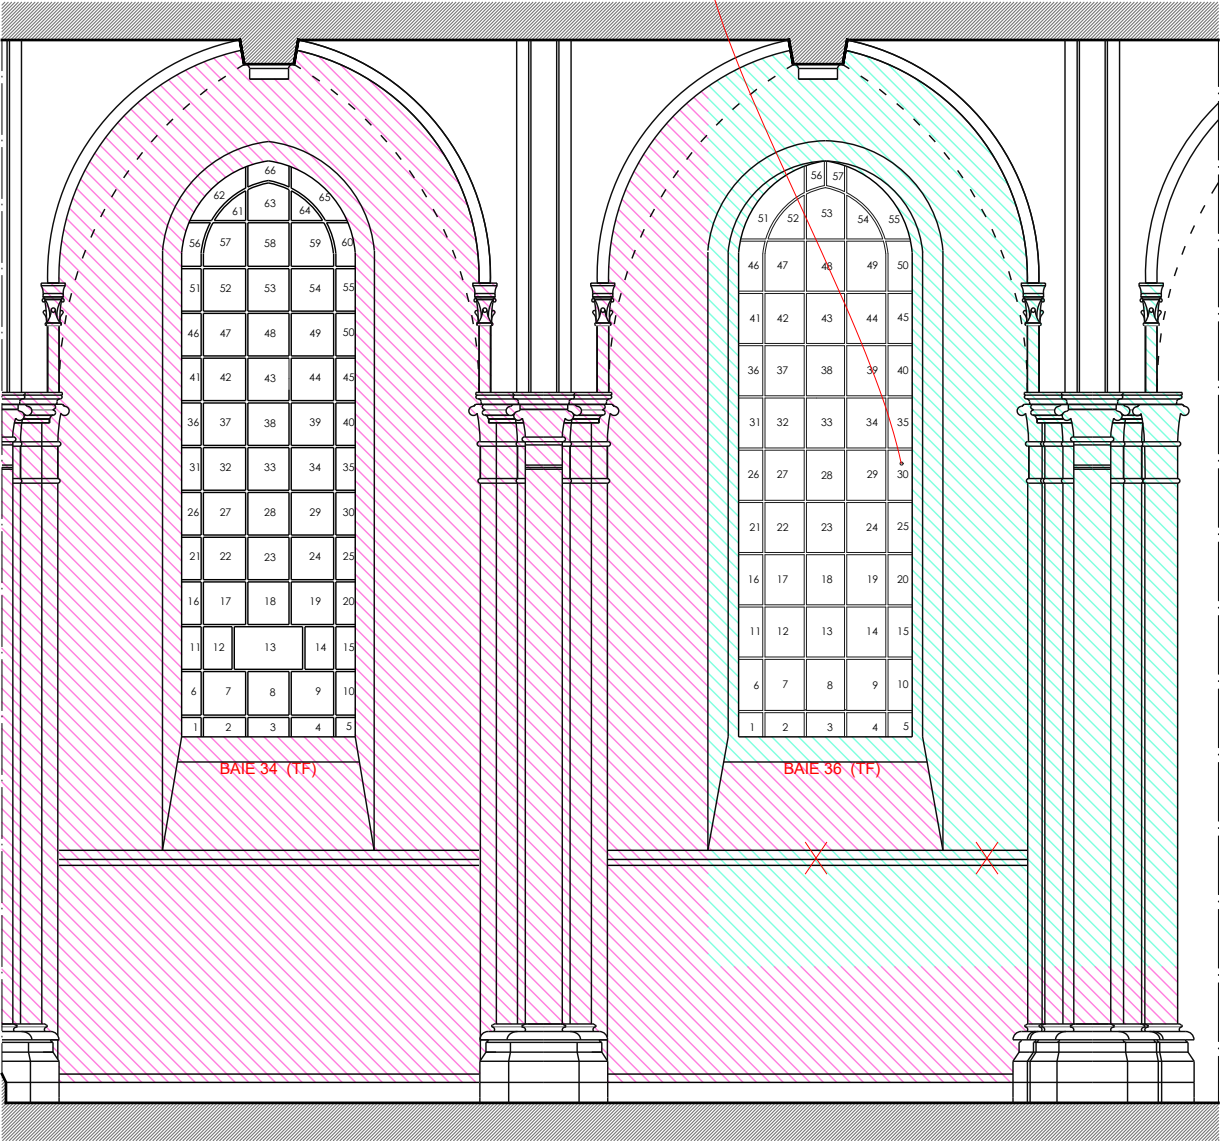
Coupe des collatéraux du bras Sud de transept

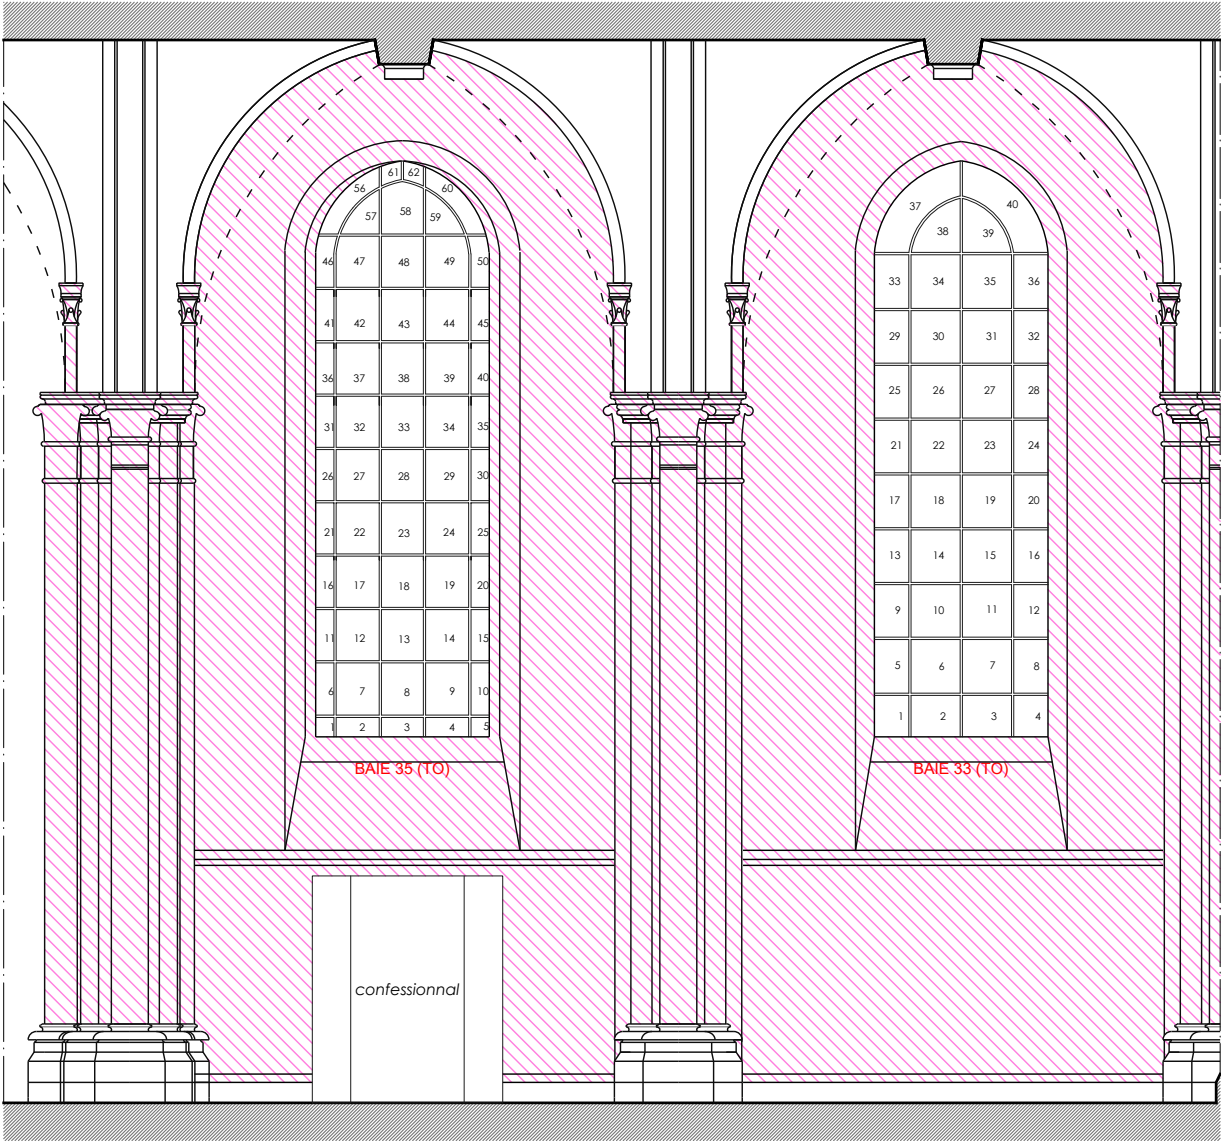
Coupe des collatéraux du bras Nord de transept

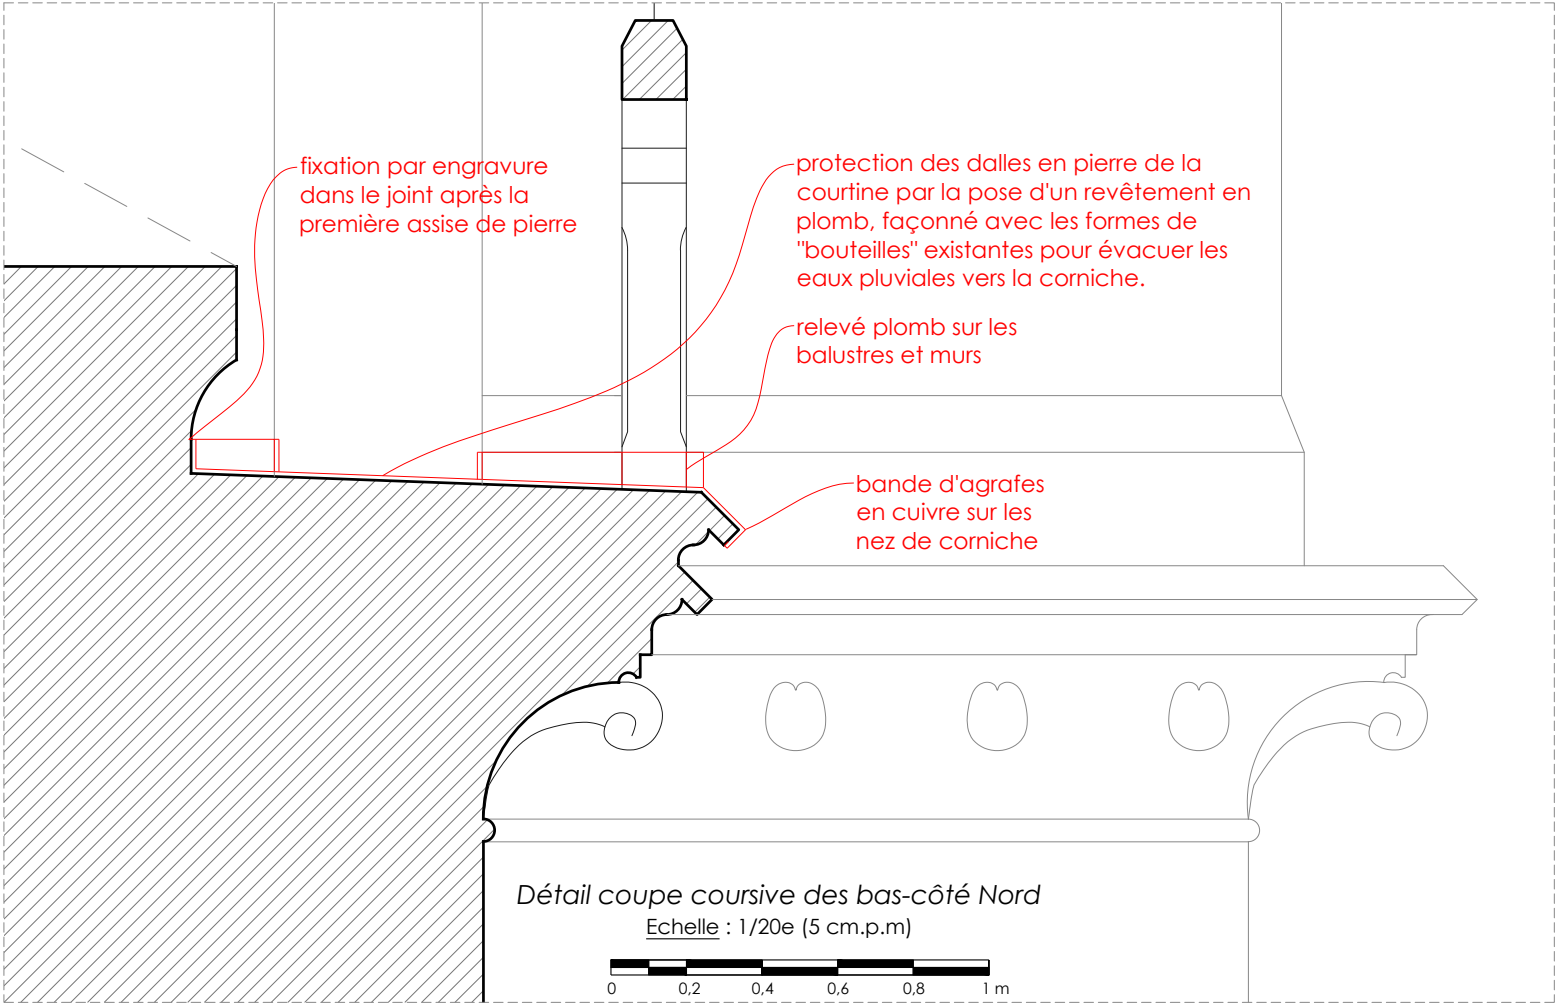
Dalles en pierre creusées avec une forme de "bouteille".
