- Restauration et restitution des décors peints des élévations intérieures et voûtes des bas-côté Nord et Sud de la nef, et des collatéraux Ouest des bras de transept jusqu'à la limite des anciennes campagnes de restaurations.
- Restauration/nettoyage des vitraux des baies basses et création de verrières de doublage.
- Restauration des élévations extérieures comprises entre le sol et la première coursive extérieure (au niveau des combles des bas-côté).
- Habillage plomb de la coursive haute du bas-côté nord.

EURE-ET-LOIR - CHARTRES  
**CATHEDRALE NOTRE-DAME**

RESTAURATION DES COLLATERAUX SUD ET NORD DE LA CATHEDRALE

EURE-ET-LOIR - CHARTRES  
**CATHEDRALE NOTRE-DAME**  
RESTAURATION DES BAS COTE DE LA NEF  
ET DES COLLATERAUX DU TRANSEPT

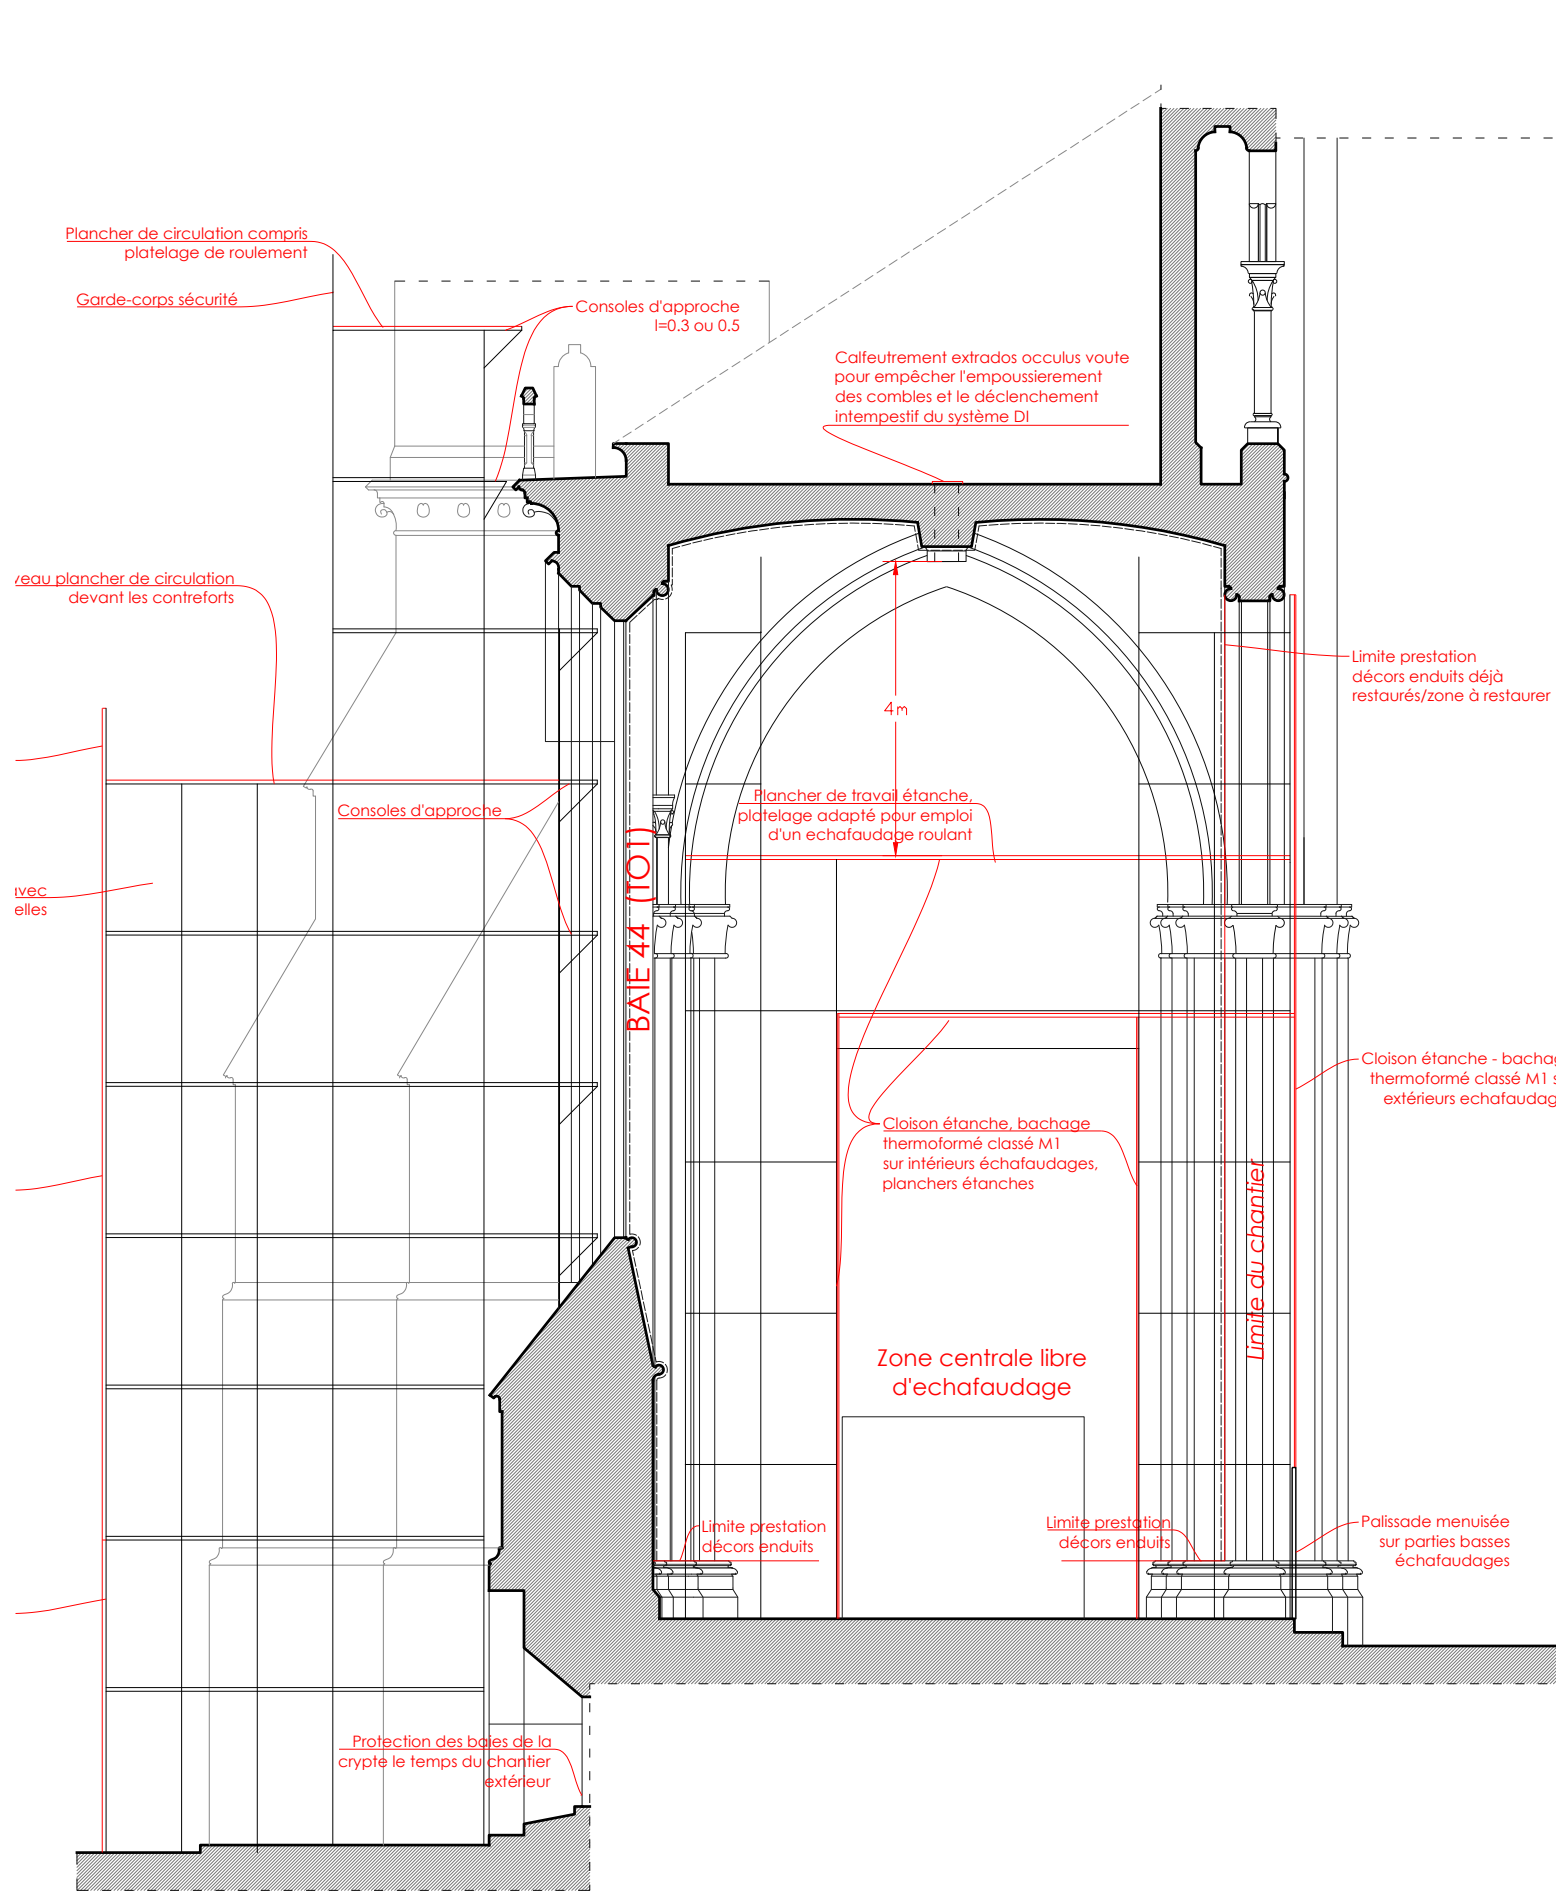
Coupe de principe transversale des échafaudages sur le bas-côté  
Sud - Tranche Optionnelle 1

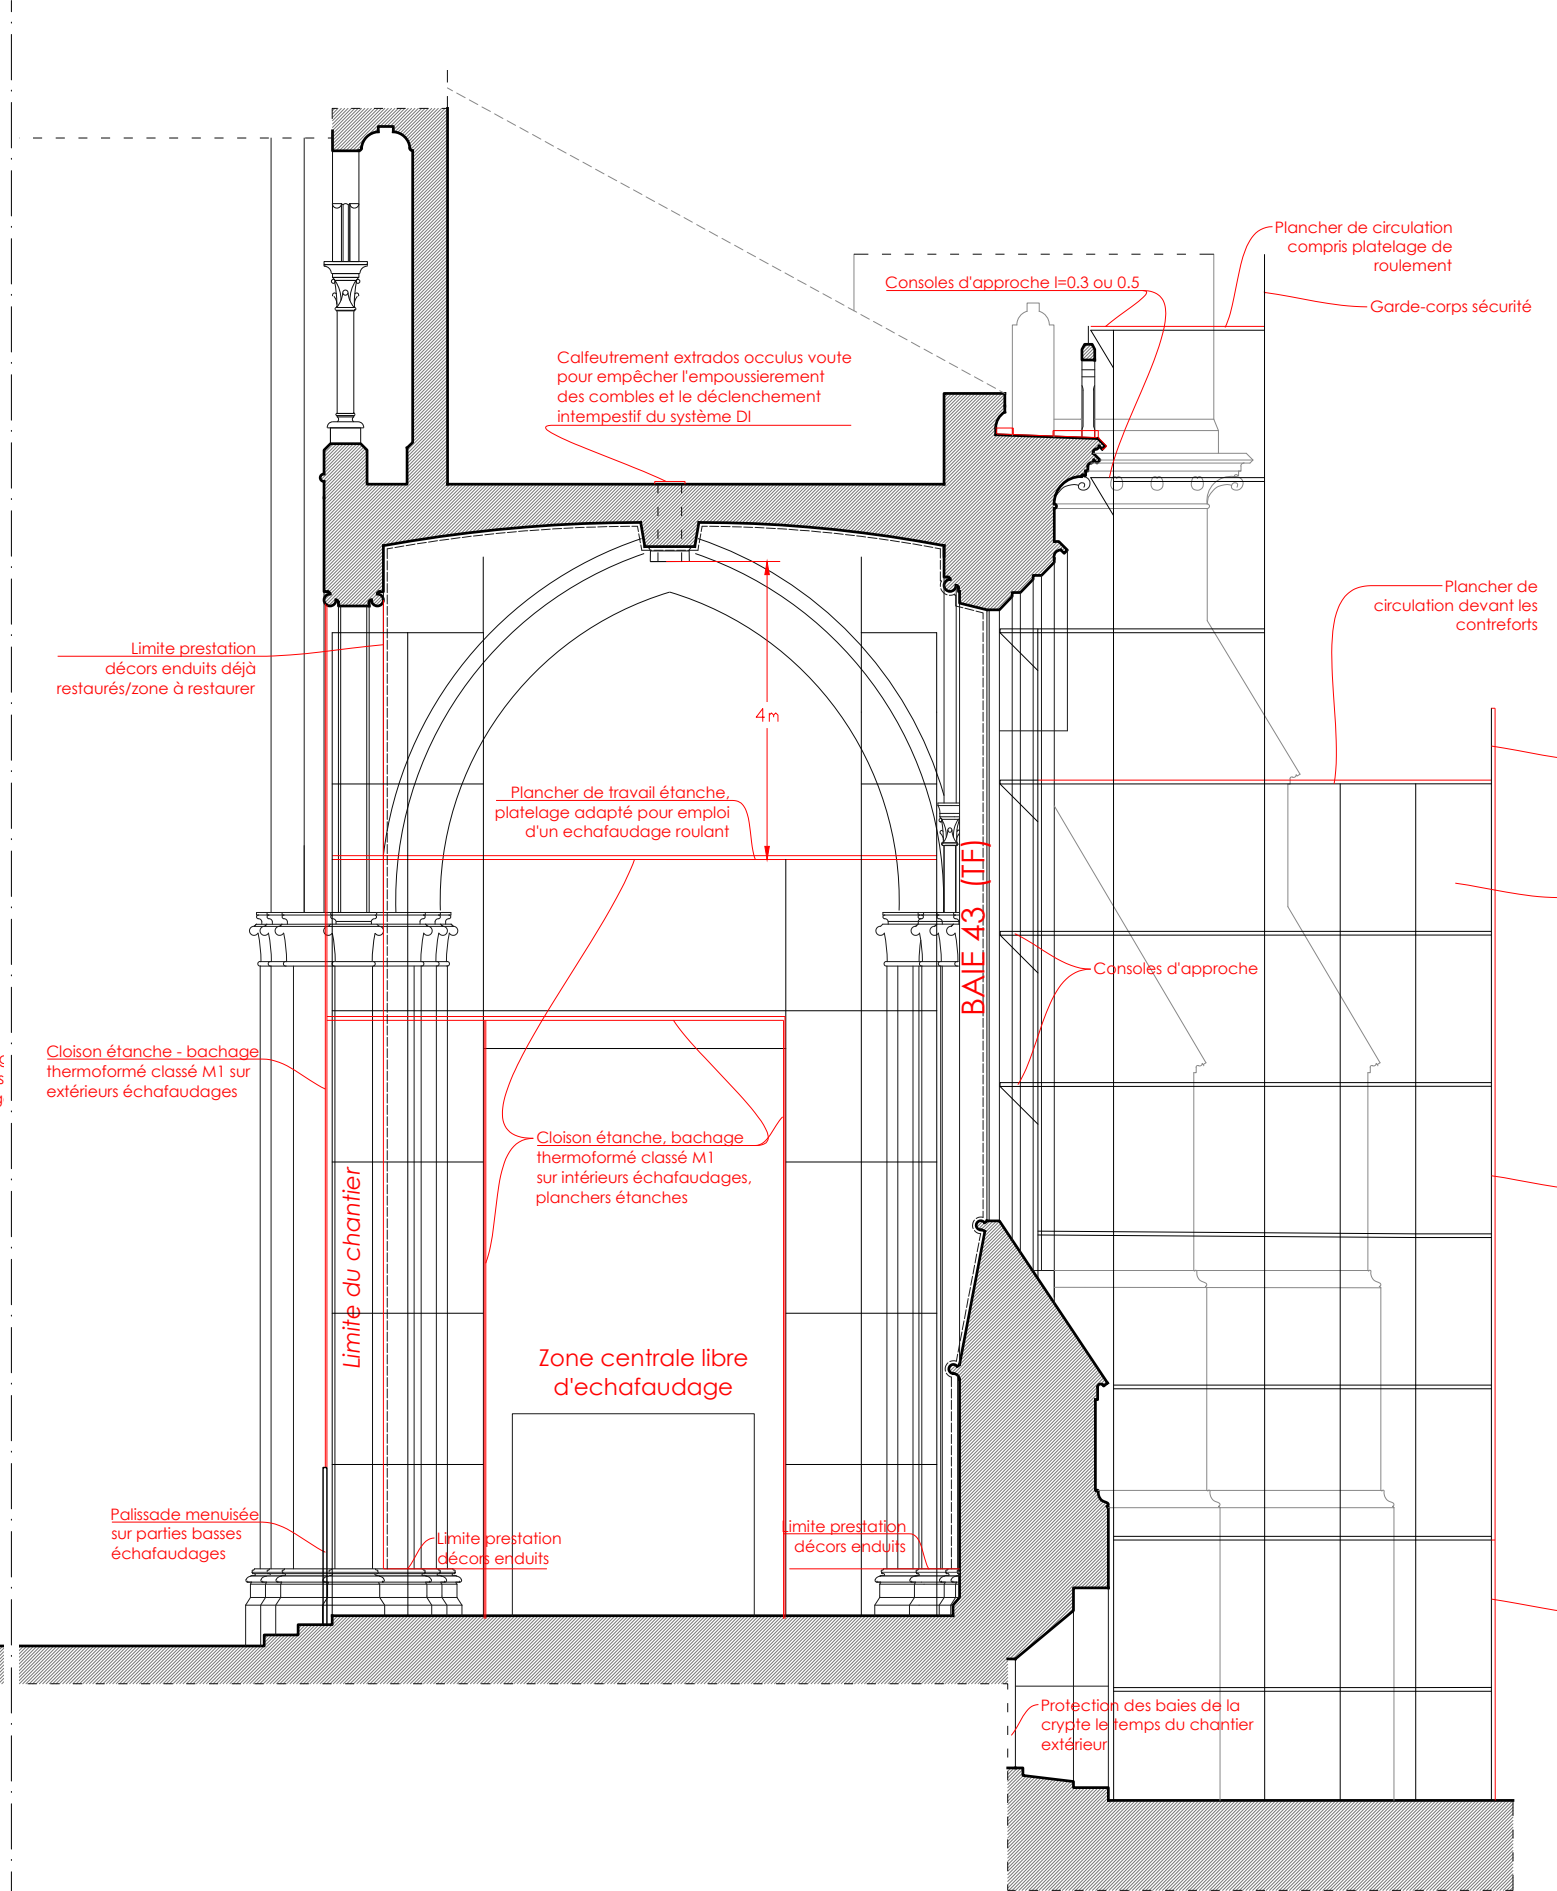
Coupe de principe transversale des échafaudages sur le bas-côté  
Nord - Tranche Ferme

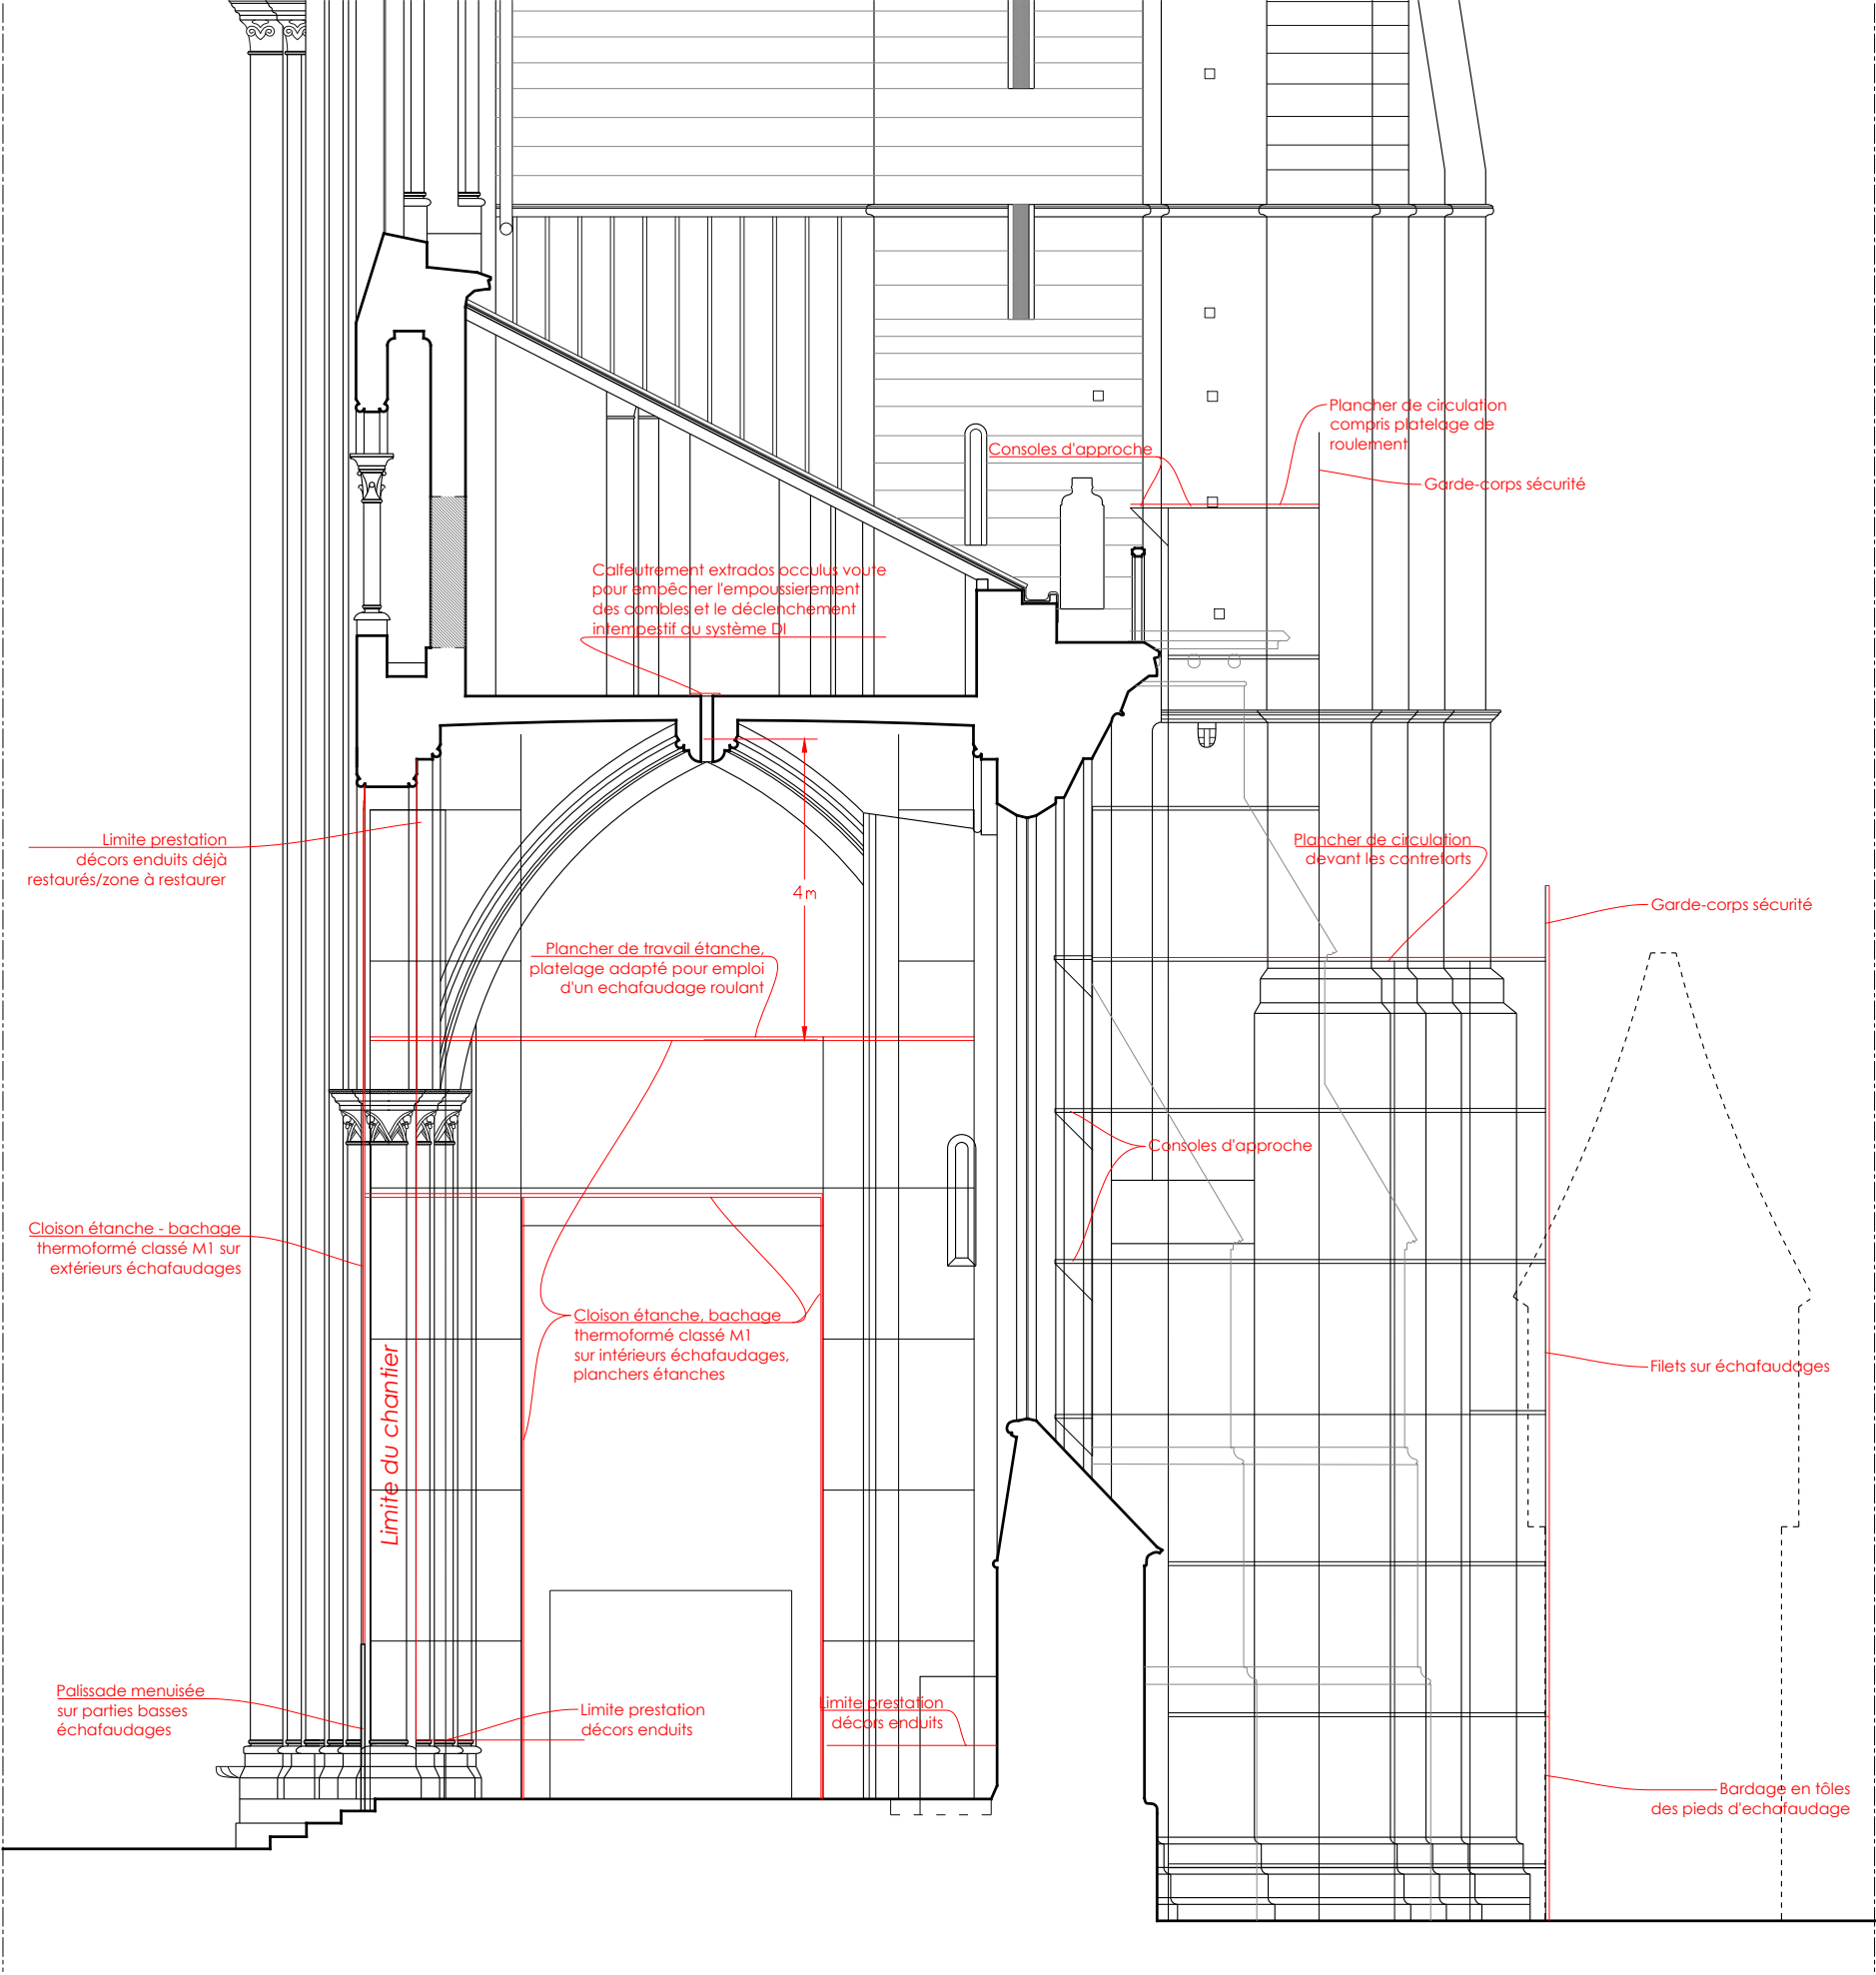
Coupe de principe transversale des échafaudages sur le bas-côté Nord - Tranche Ferme

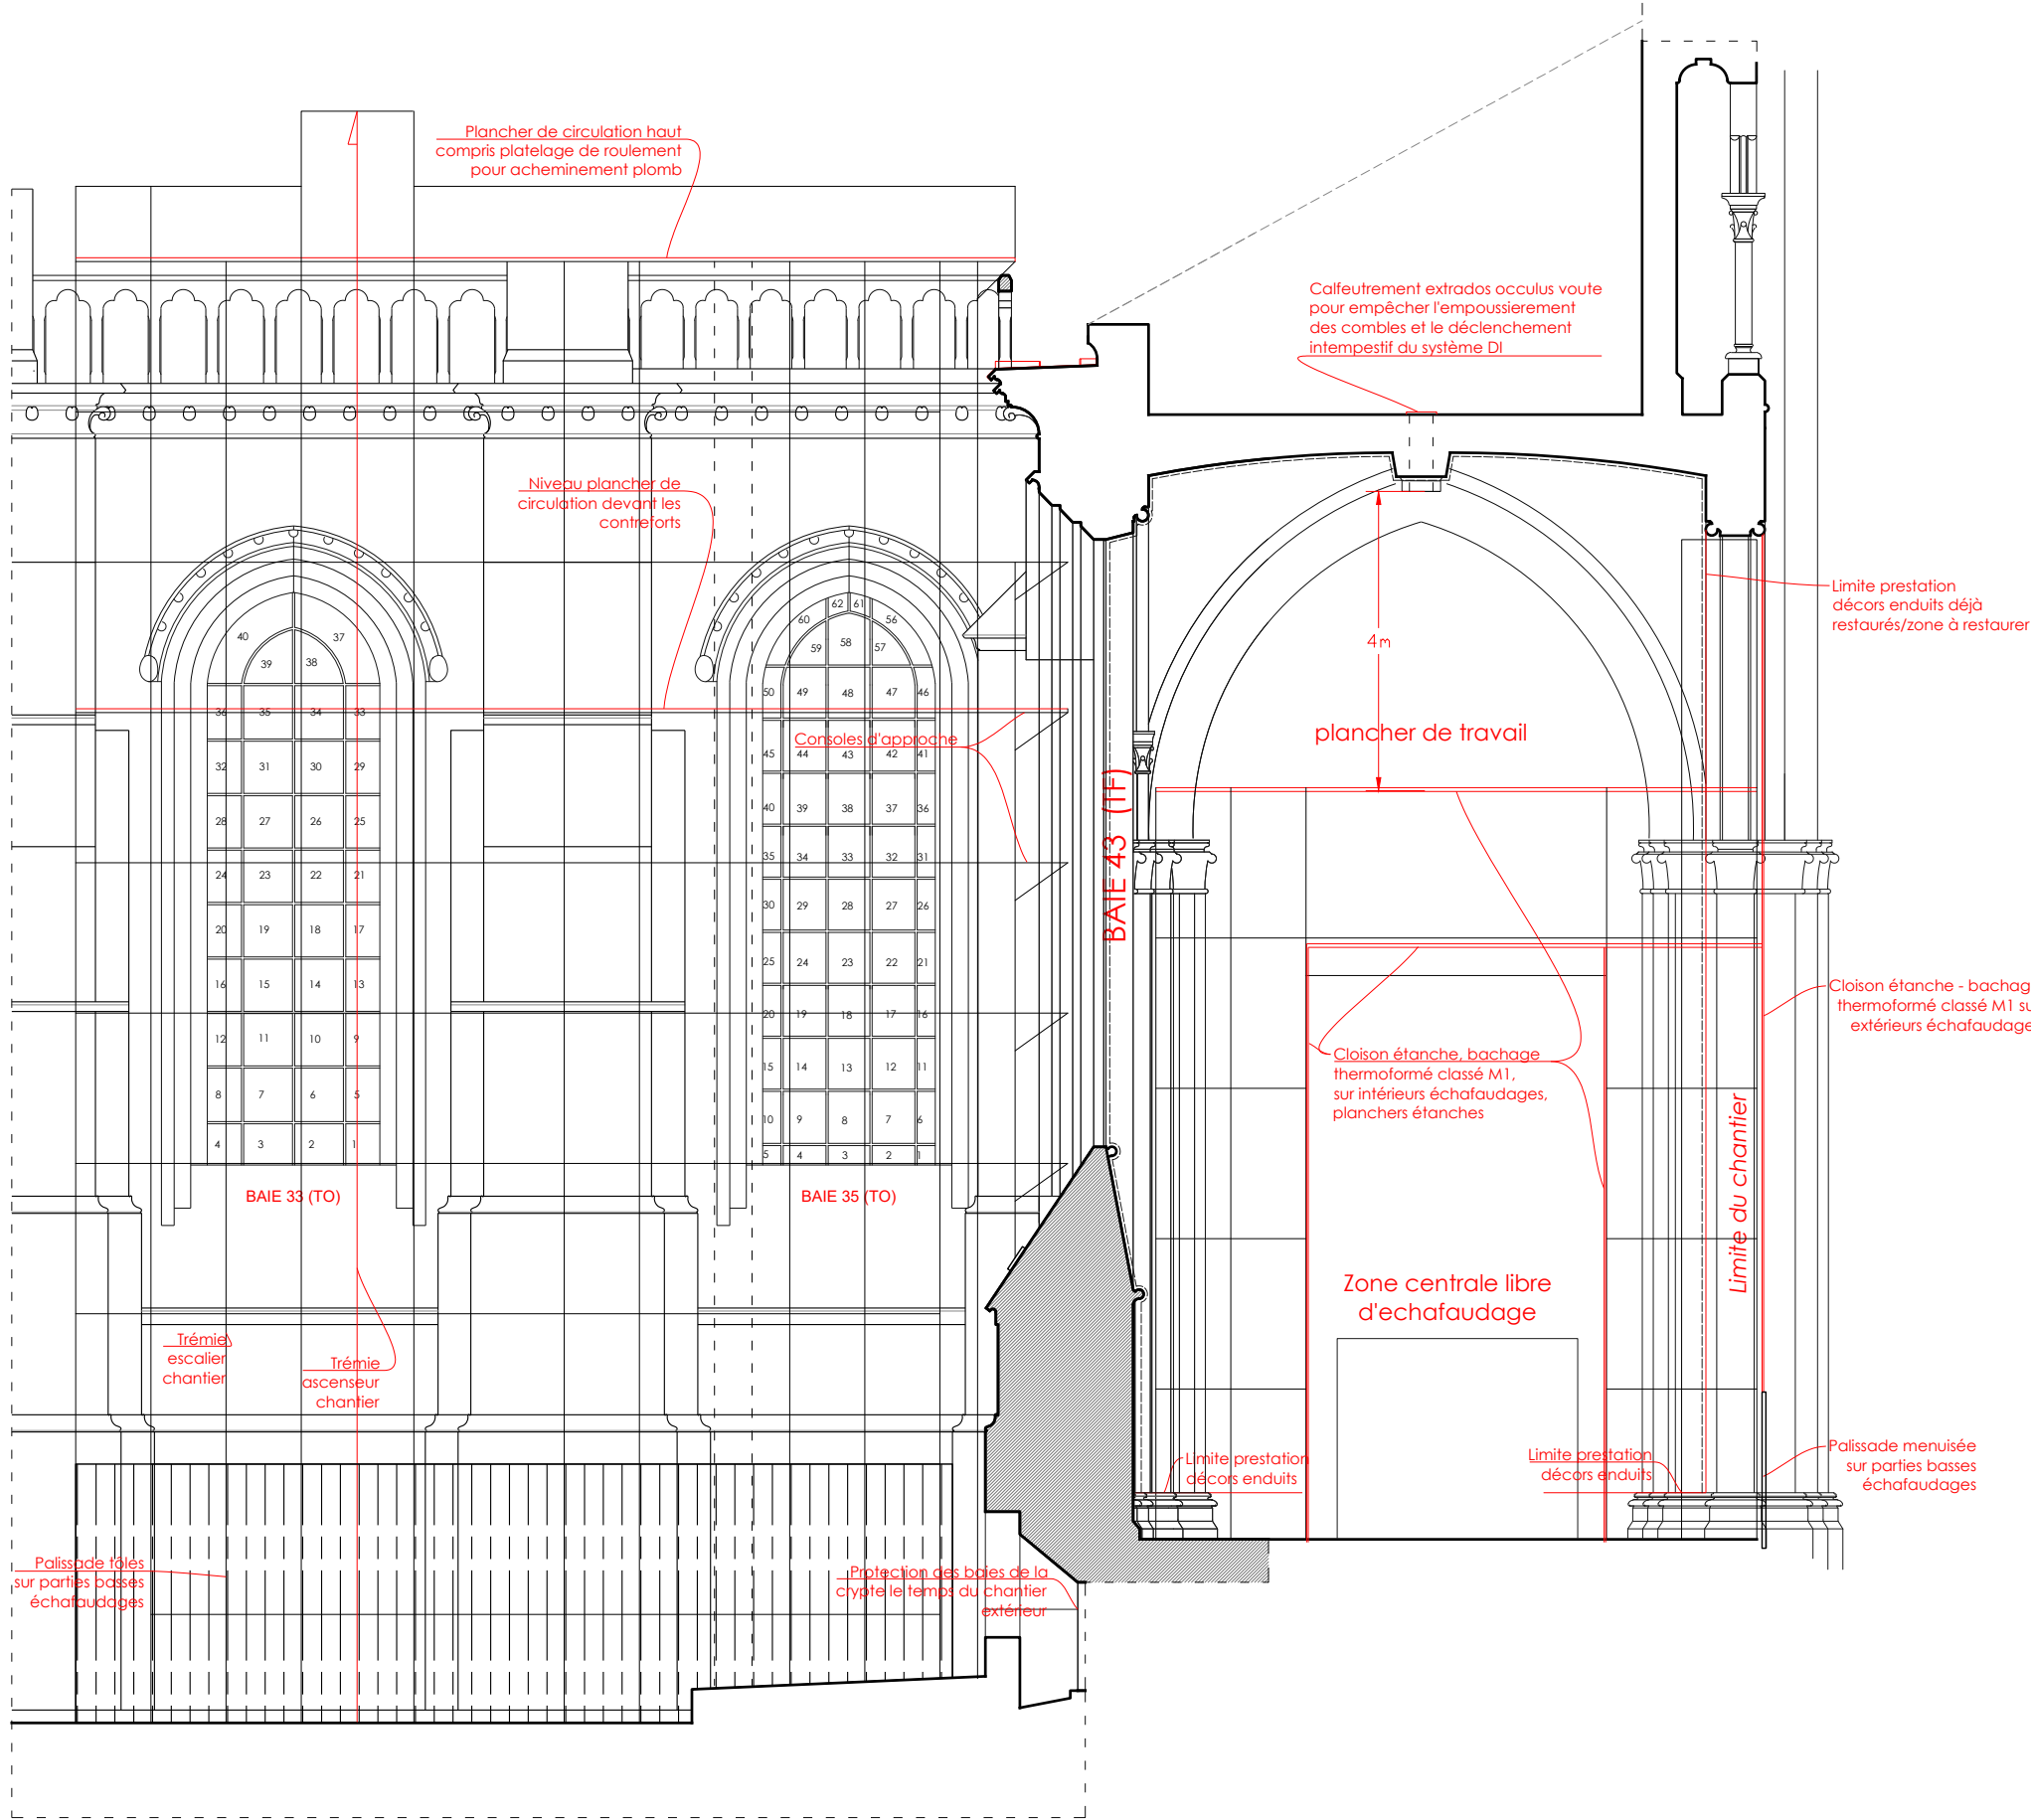
Coupe de principe transversale des échafaudages sur le bas-côté Nord et élévation ouest bras nord - Tranche Ferme

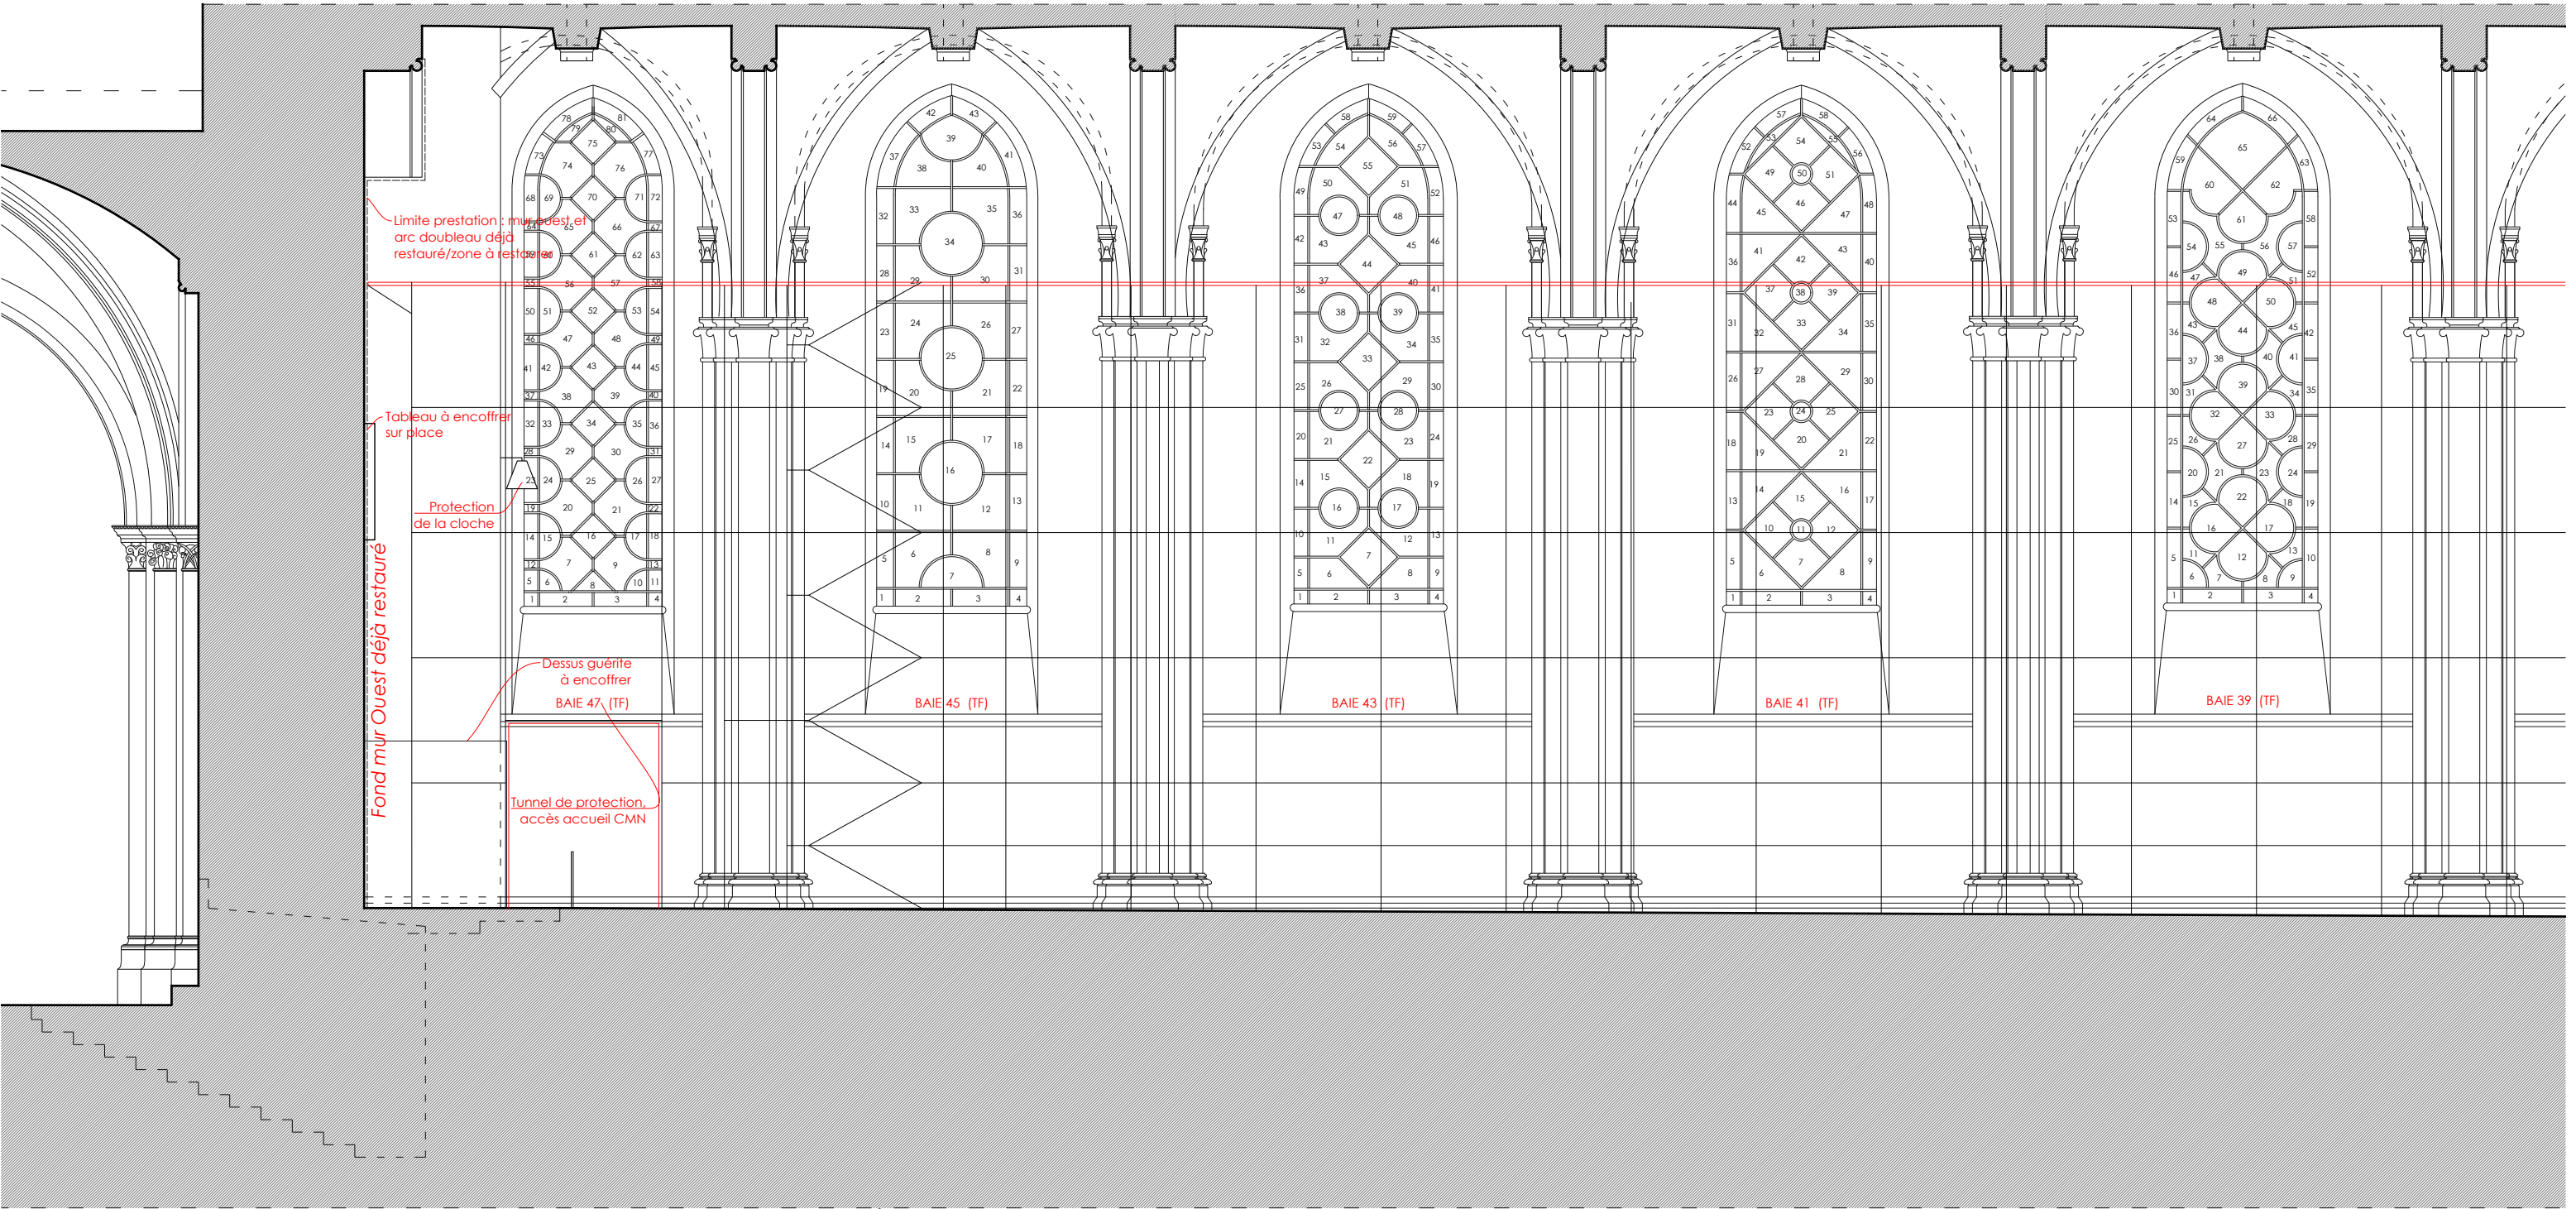
Coupe de principe longitudinale des échafaudages sur le  
bas-côté Nord - Tranche Ferme

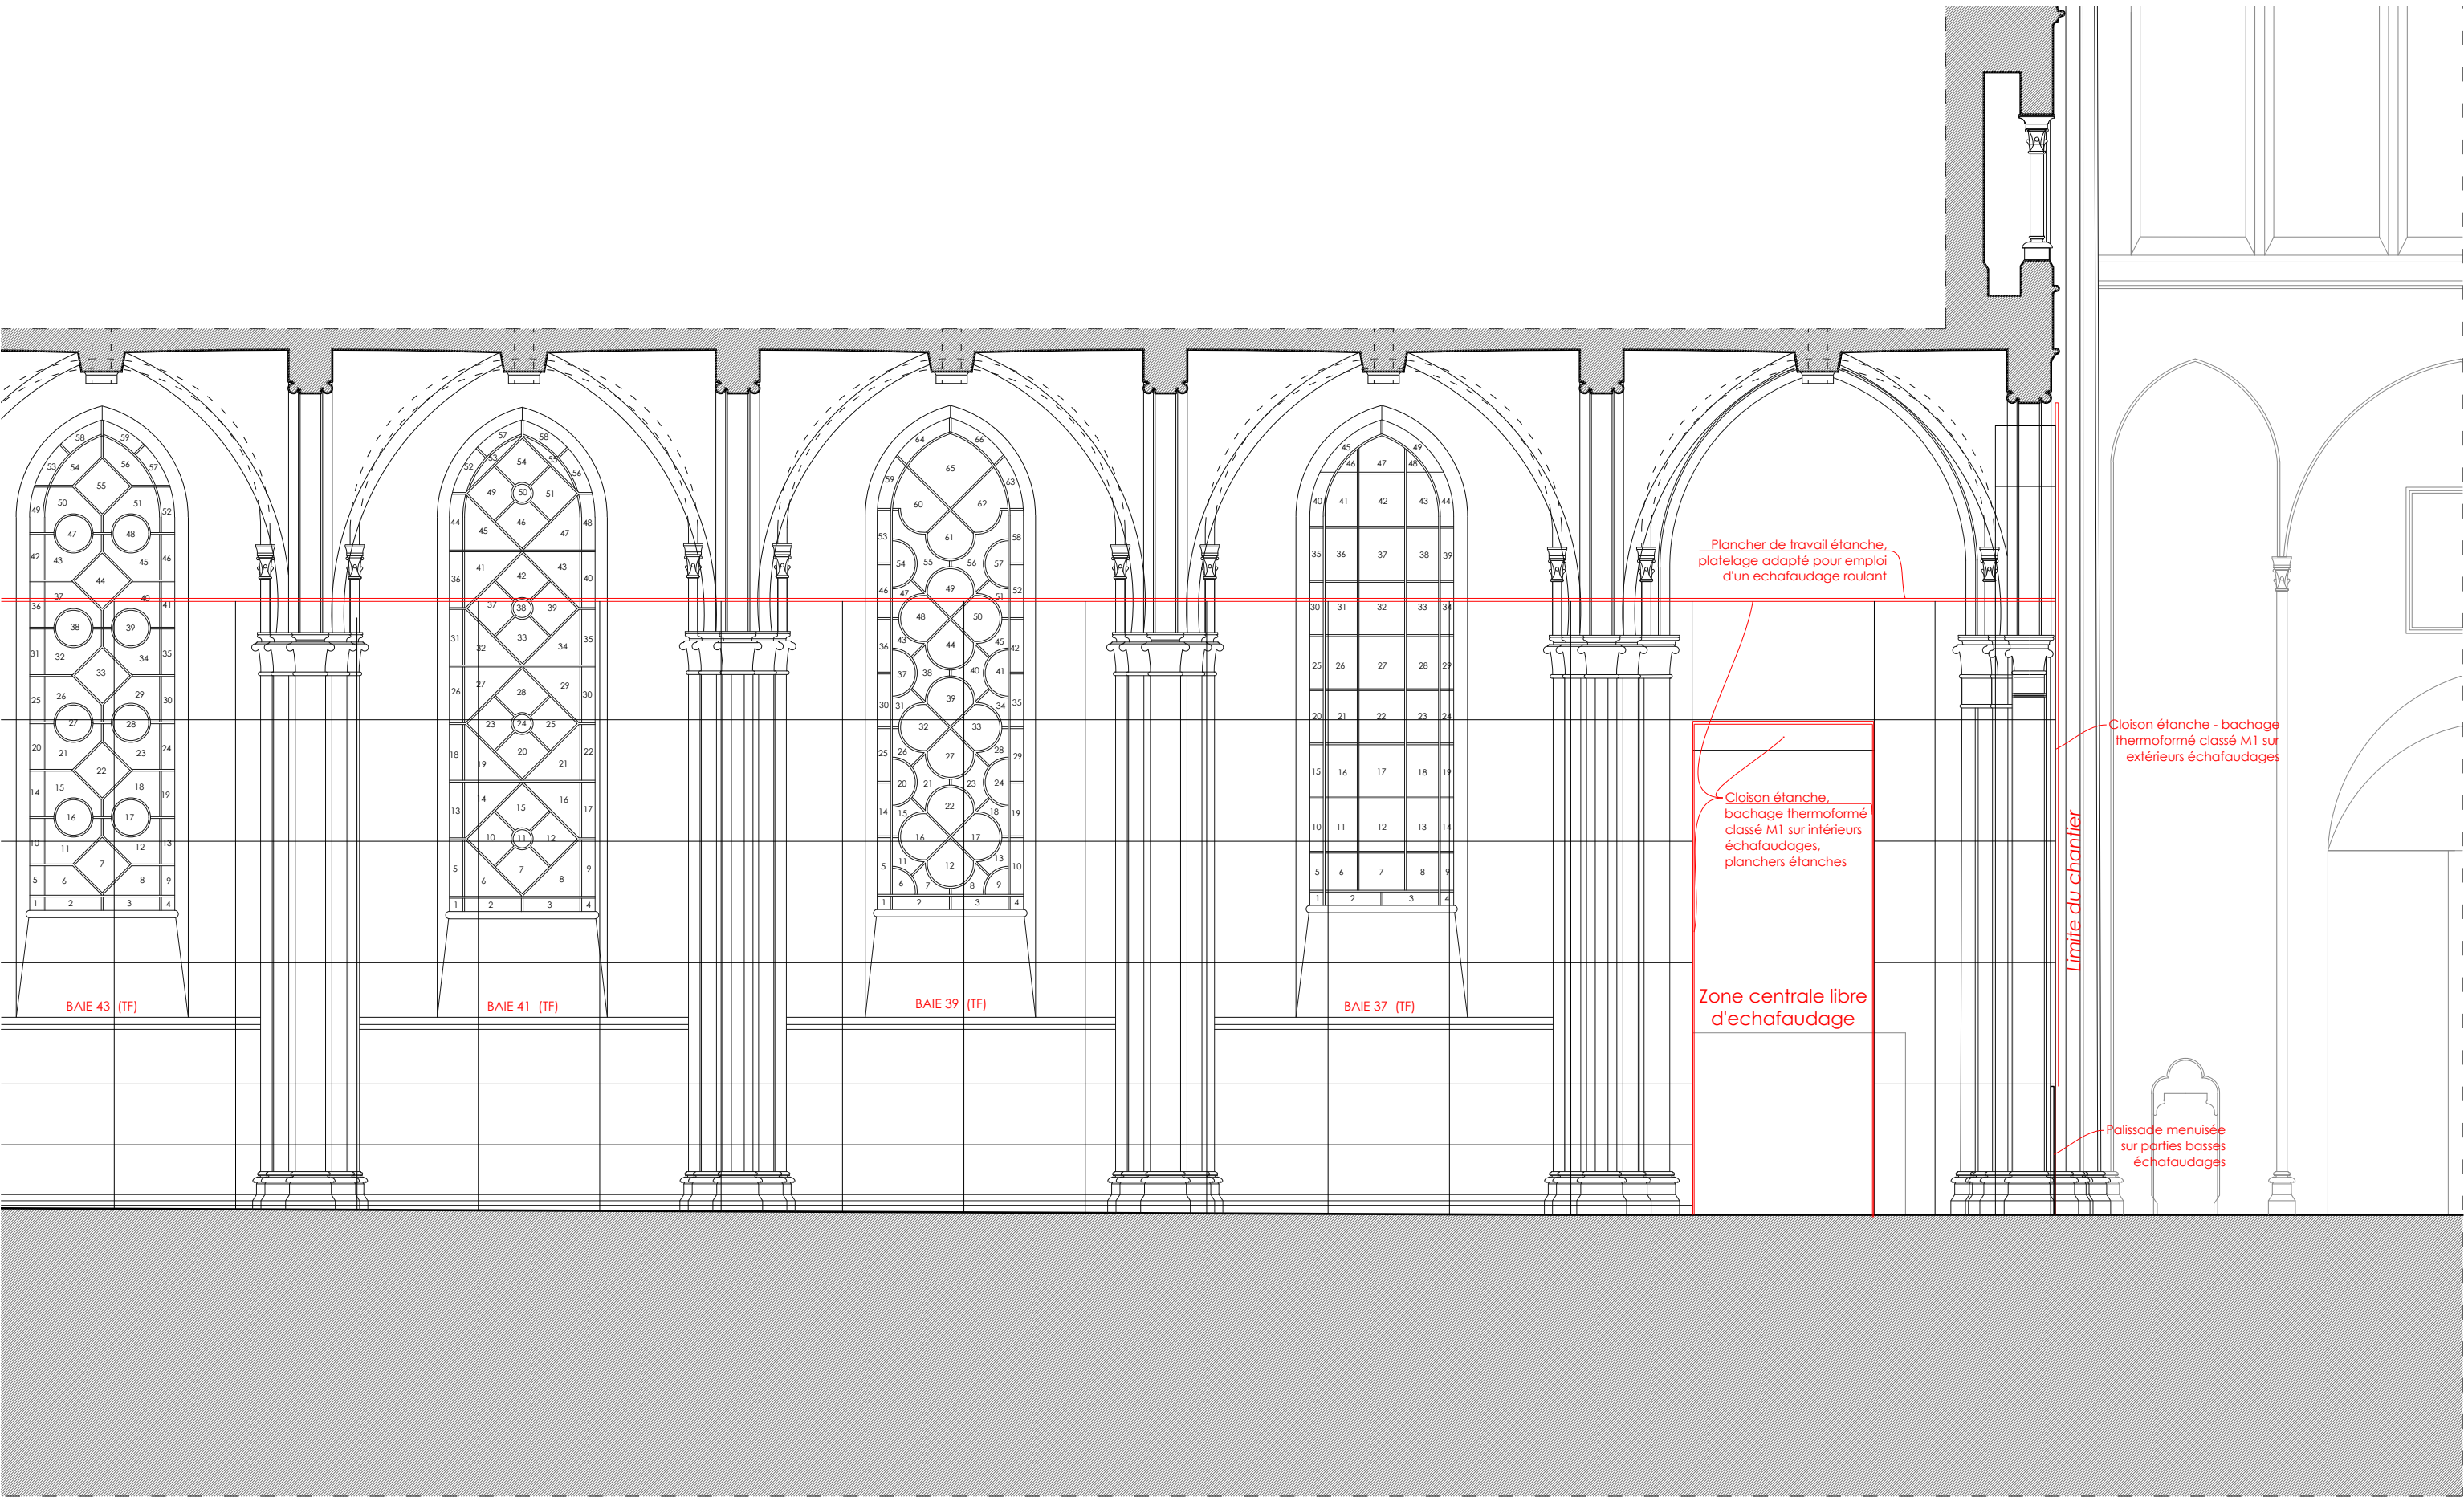
Coupe de principe longitudinale des échafaudages sur le  
bas-côté Nord - Tranche Ferme
