- Restauration et restitution des décors peints des élévations intérieures et voûtes des bas-côté Nord et Sud de la nef, et des collatéraux Ouest des bras de transept jusqu'à la limite des anciennes campagnes de restaurations.
- Restauration/nettoyage des vitraux des baies basses et création de verrières de doublage.
- Restauration des élévations extérieures comprises entre le sol et la première coursive extérieure (au niveau des combles des bas-côté).
- Habillage plomb de la coursive haute du bas-côté nord.

EURE-ET-LOIR - CHARTRES  
**CATHEDRALE NOTRE-DAME**

RESTAURATION DES COLLATERAUX SUD ET NORD DE LA CATHEDRALE

EURE-ET-LOIR - CHARTRES  
**CATHEDRALE NOTRE-DAME**  
RESTAURATION DES BAS COTE DE LA NEF  
ET DES COLLATERAUX DU TRANSEPT

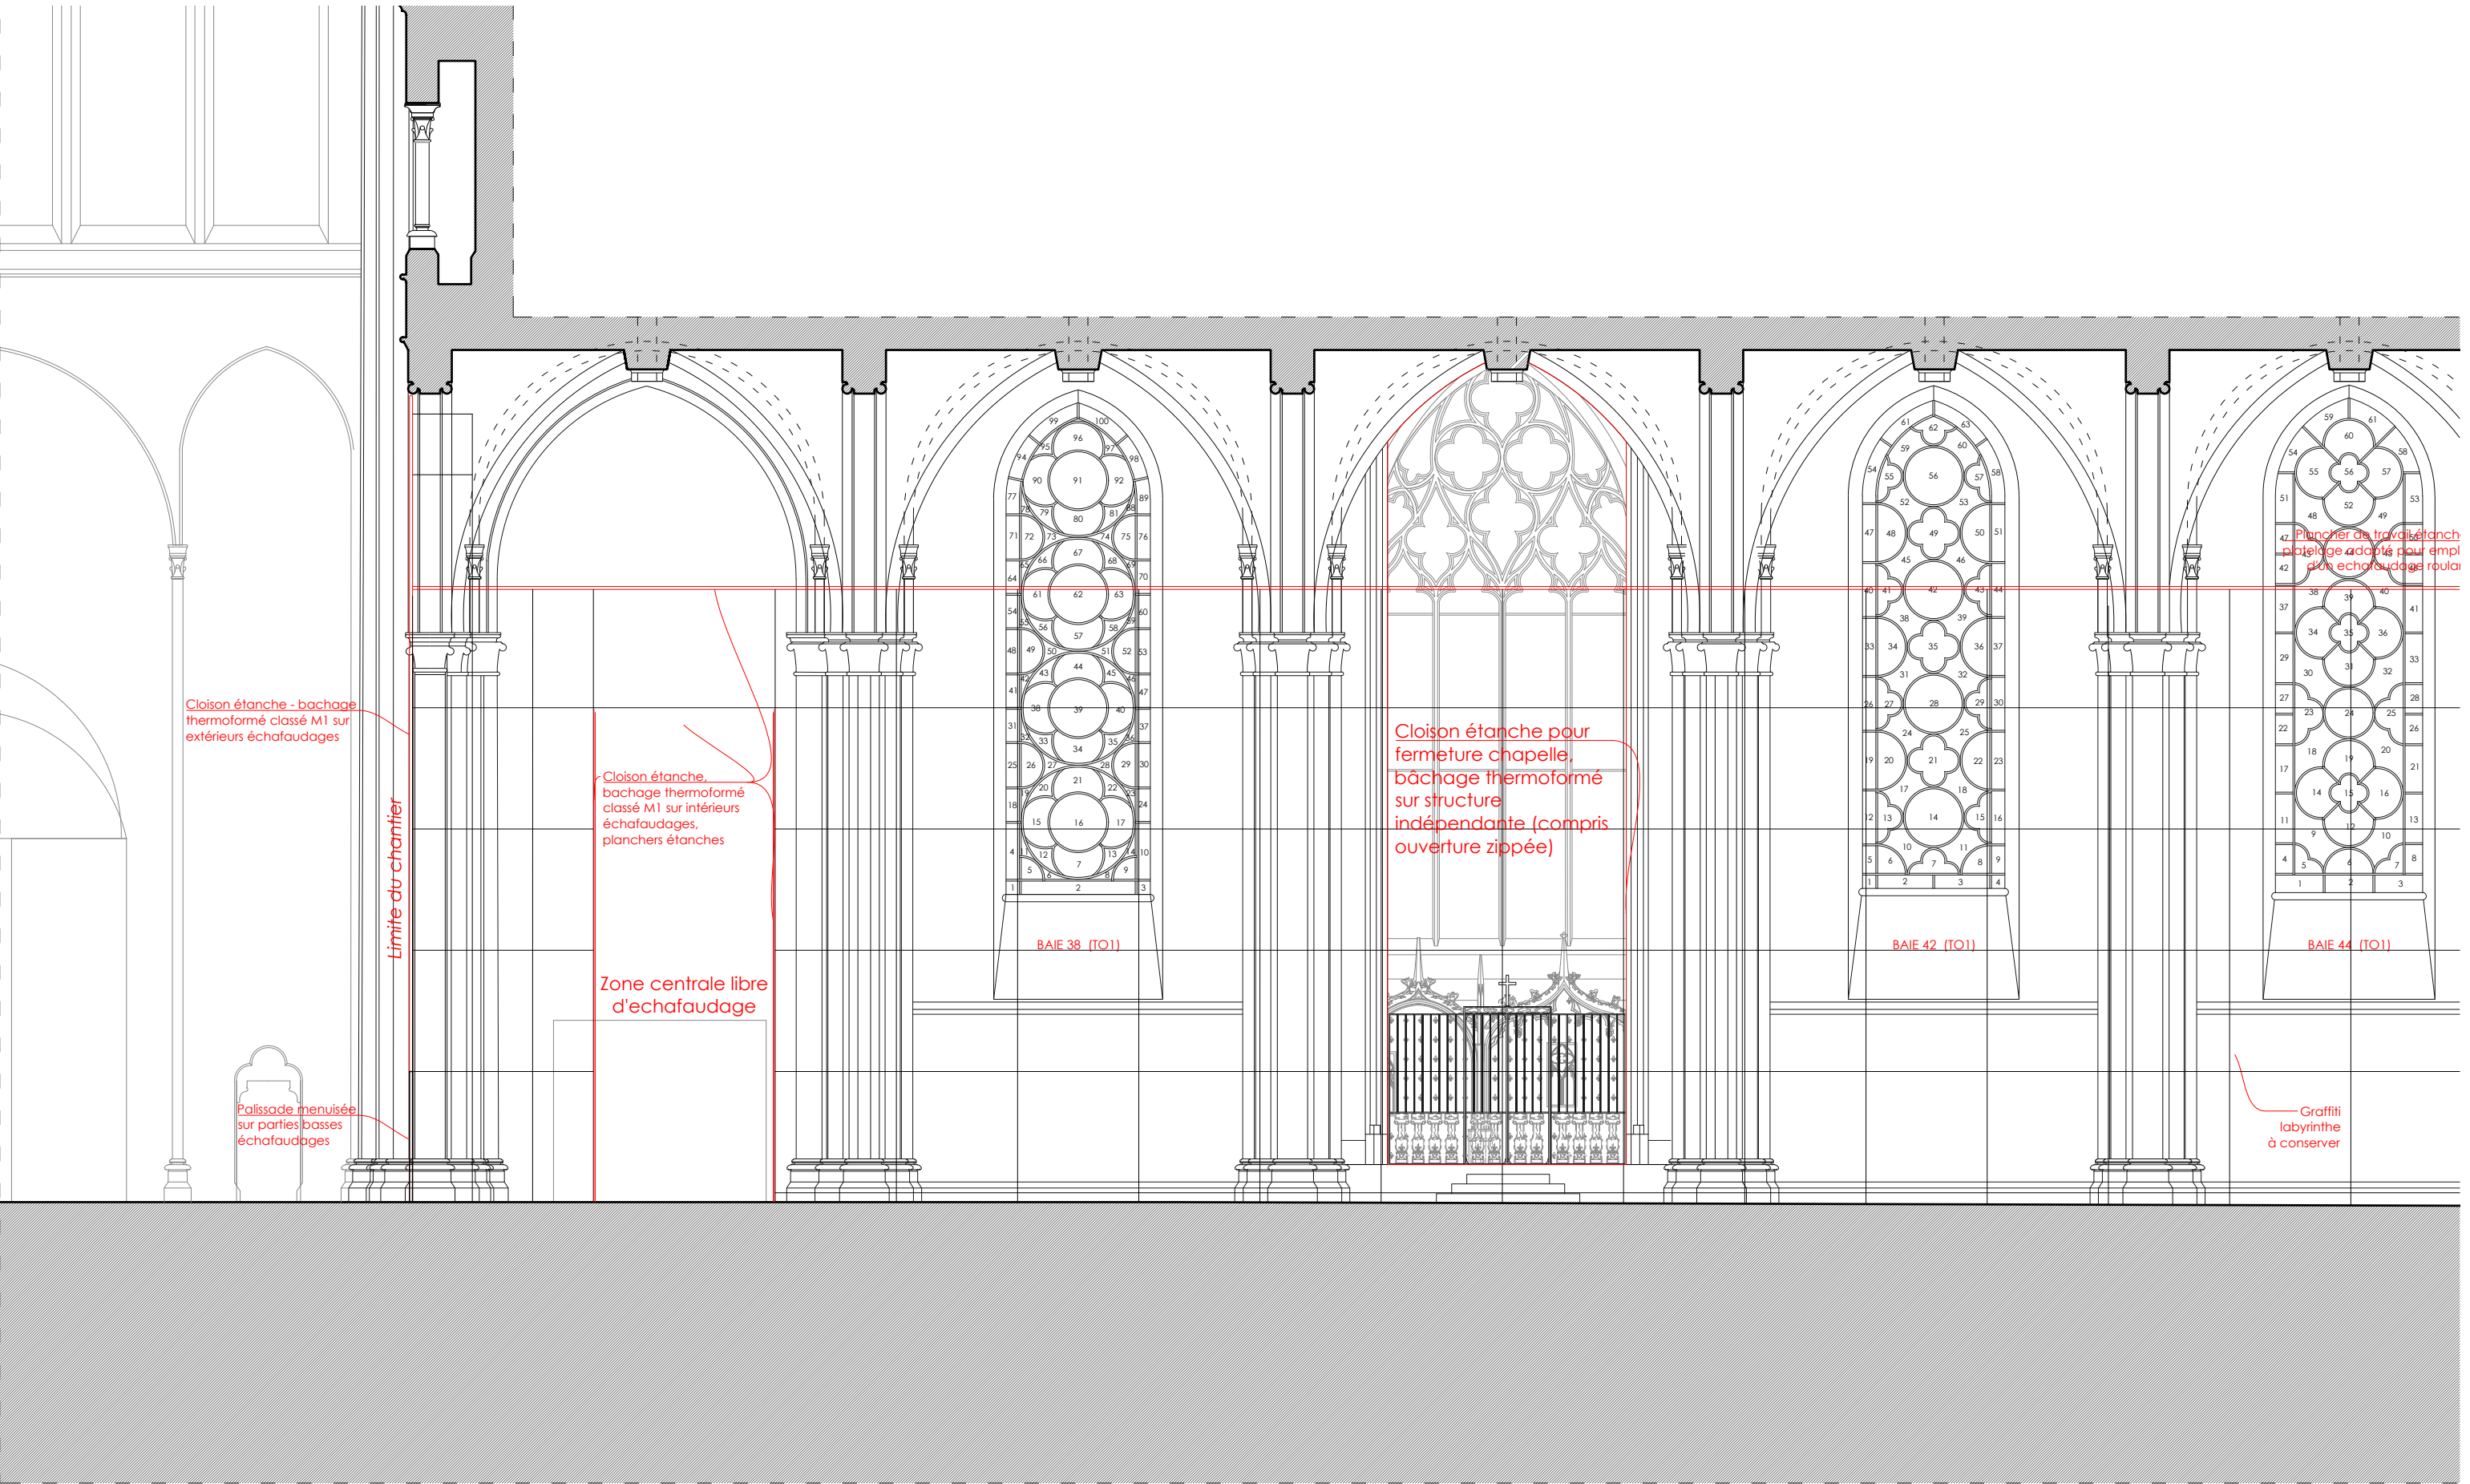
Coupe de principe longitudinale des échafaudages sur le  
bas-côté Sud - Tranche Optionnelle 1

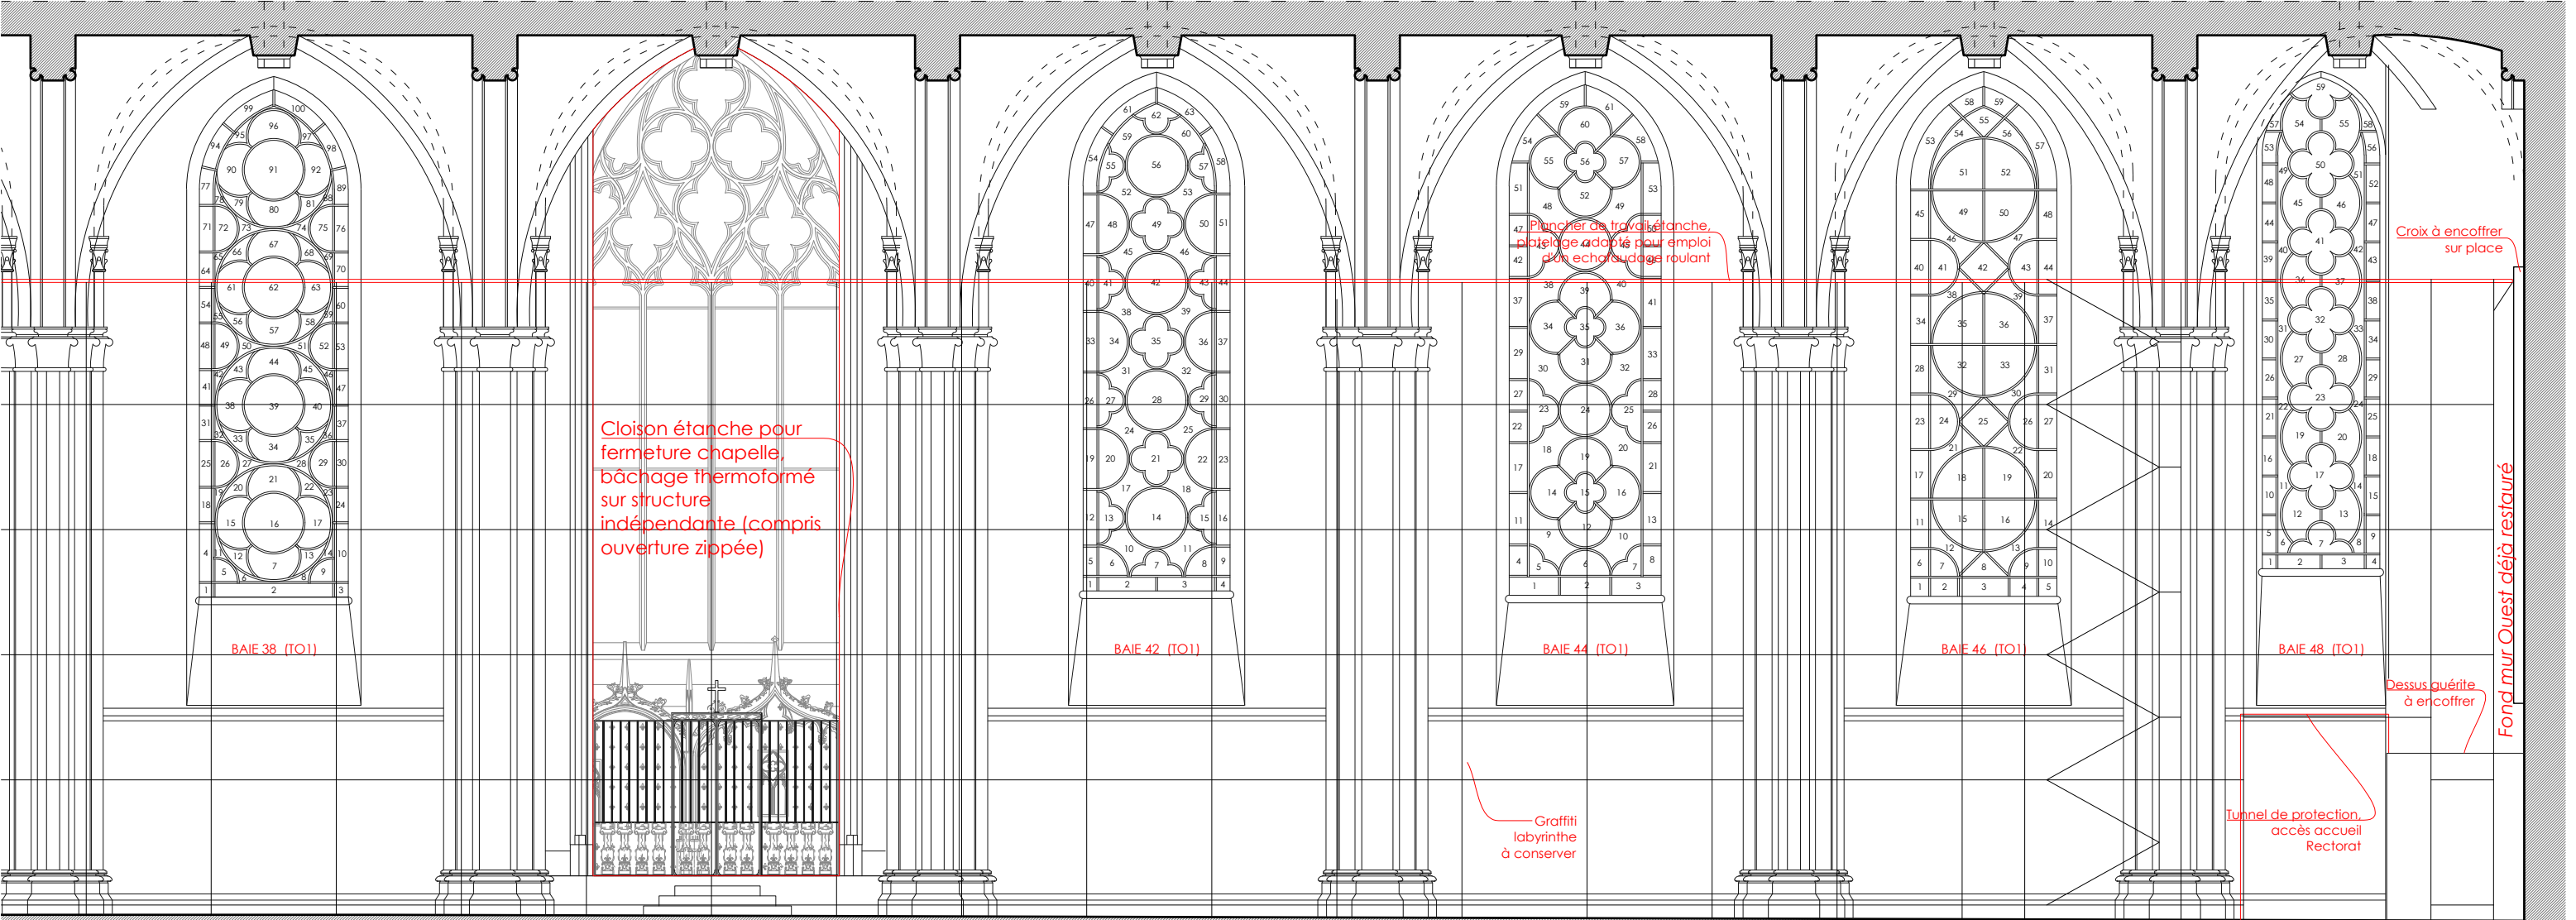
Coupe de principe longitudinale des échafaudages sur le  
bas-côté Sud - Tranche Optionnelle 1
