## DIAGNOSTIC PLOMB AVANT DEMOLITION

| <b>22 rue de l'hôpital</b><br><b>56890 SAINT-AVÉ</b> | Nom : <b>EPSM Morbihan</b><br>Adresse : <b>22 rue de l'hôpital 56890 SAINT-AVÉ</b> |
| <b>Rapport N° : 108188 EPSM Morbihan 22.06.26 P</b><br>Date d'intervention : <b>29/06/2026</b> | Date du rapport : <b>30/06/2026</b> |

Périmètre géographique de la mission : **Démolition totale du bâtiment.**

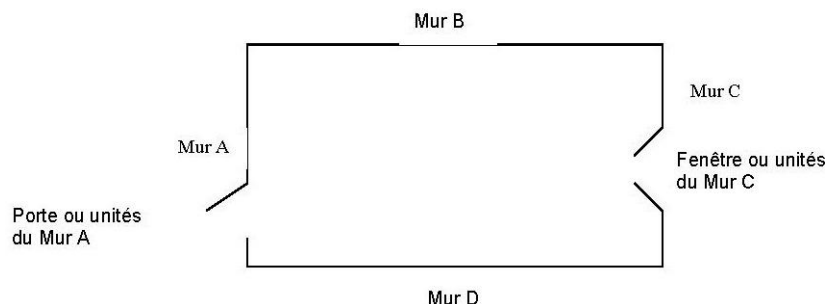
Selon la convention établie, une lettre est attribuée à chaque « zone » du local (A, B, C et D). On appelle « zone A » le mur par lequel on accède au local. Les zones suivantes sont désignées dans le sens horaire.

Chaque unité de diagnostic (porte, fenêtre, ...) est associée à une « zone ».
