## COUR D'APPEL D'ORLEANS

## Rapport d'intervention

Numéro d'affaire : 18M01950  
Date d'intervention : 13/03/2026

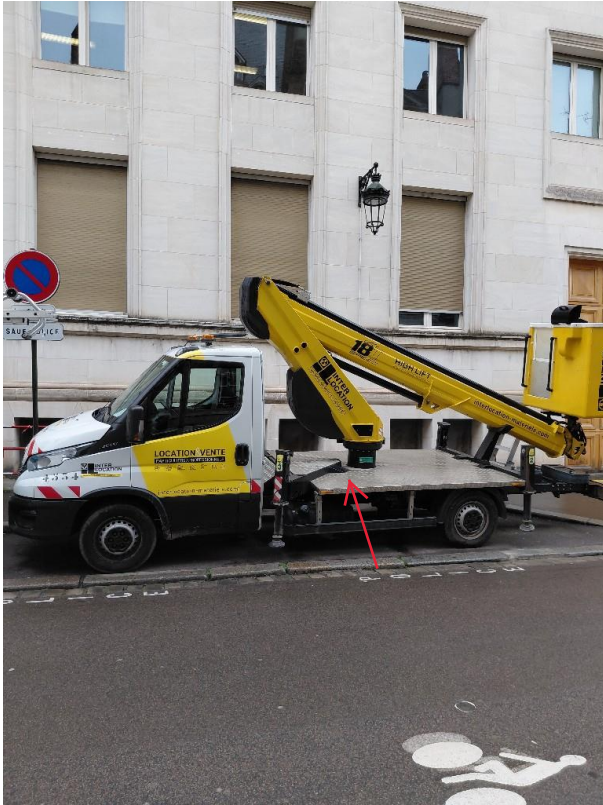
**Photos Avant**

Mise en place d'un camion nacelle

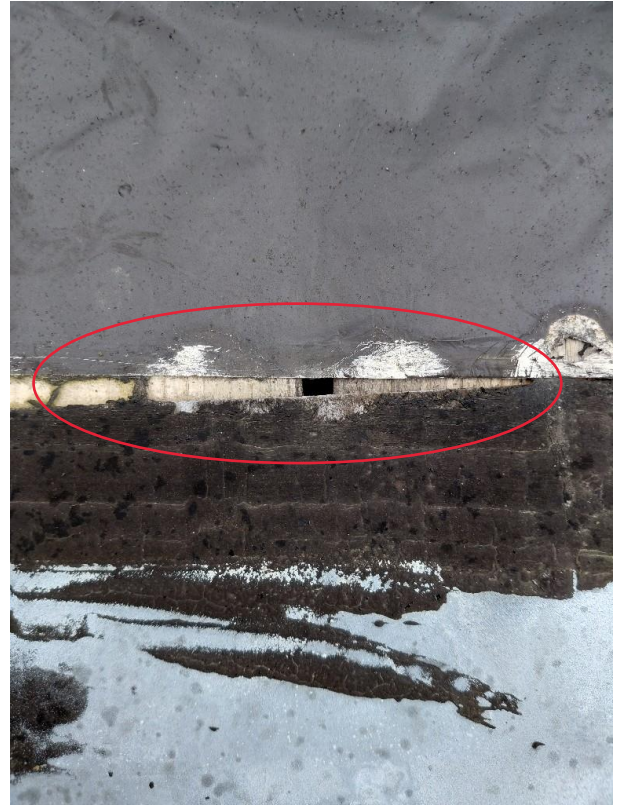
Après inspection visuelle, nous avons constaté que la bande de noue était descendue, ce qui a créé un trou entre les deux bandes de noue. Par mesure conservatoire, nous avons remis un morceau de noue et appliqué un joint silicone.

Nous constatons que la noue est décalée

Prévoir la réfection complète de la noue car nous constatons d'autres réparations sur celle-ci

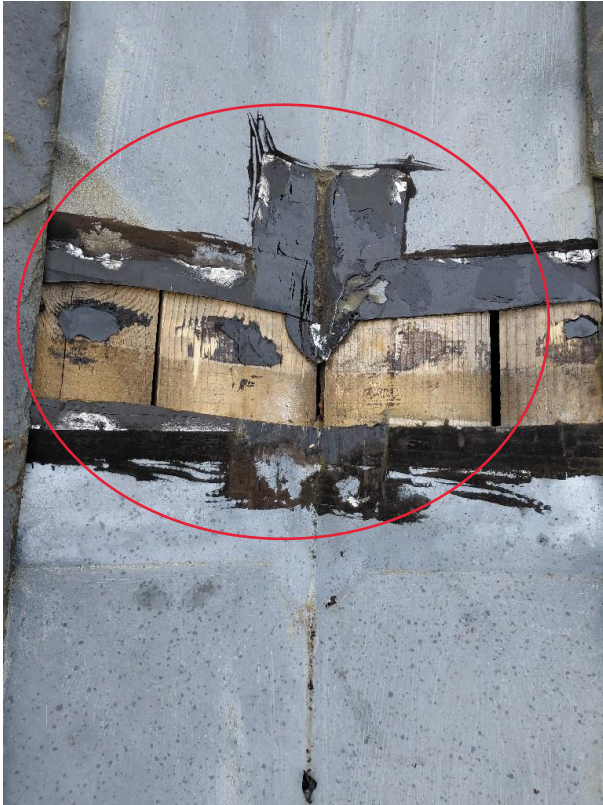
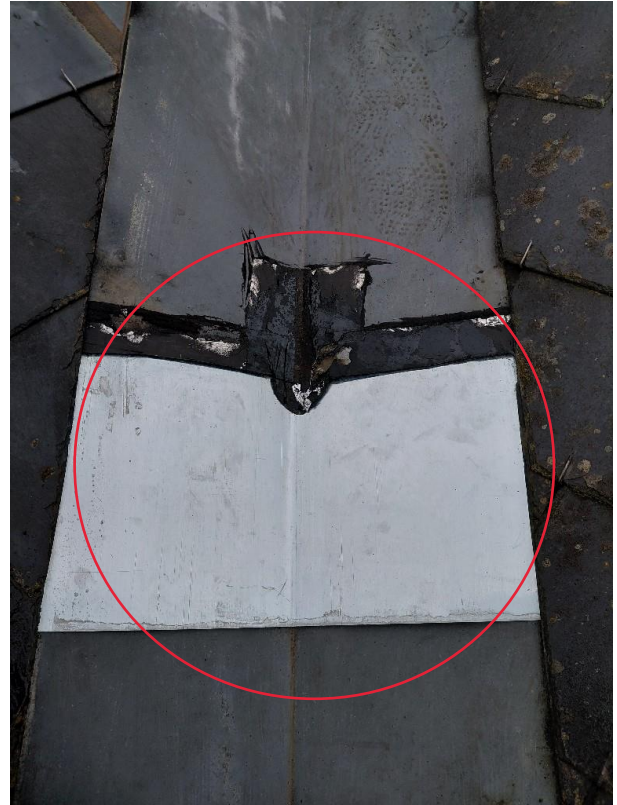
*Photos Après*

Mise en place d'un morceau de zinc ainsi qu'un joint silicone en tant que mesure conservatoire
