# MISSION DE RÉHABILITATION DE LA MOSQUÉE D'ANTANA BÉ

PHASE AVP / PRO-DCE

*Annexe 1 - Pièces graphiques structures, Equilibre Structures*

**Etude de diagnostic pour la restauration de la mosquée**

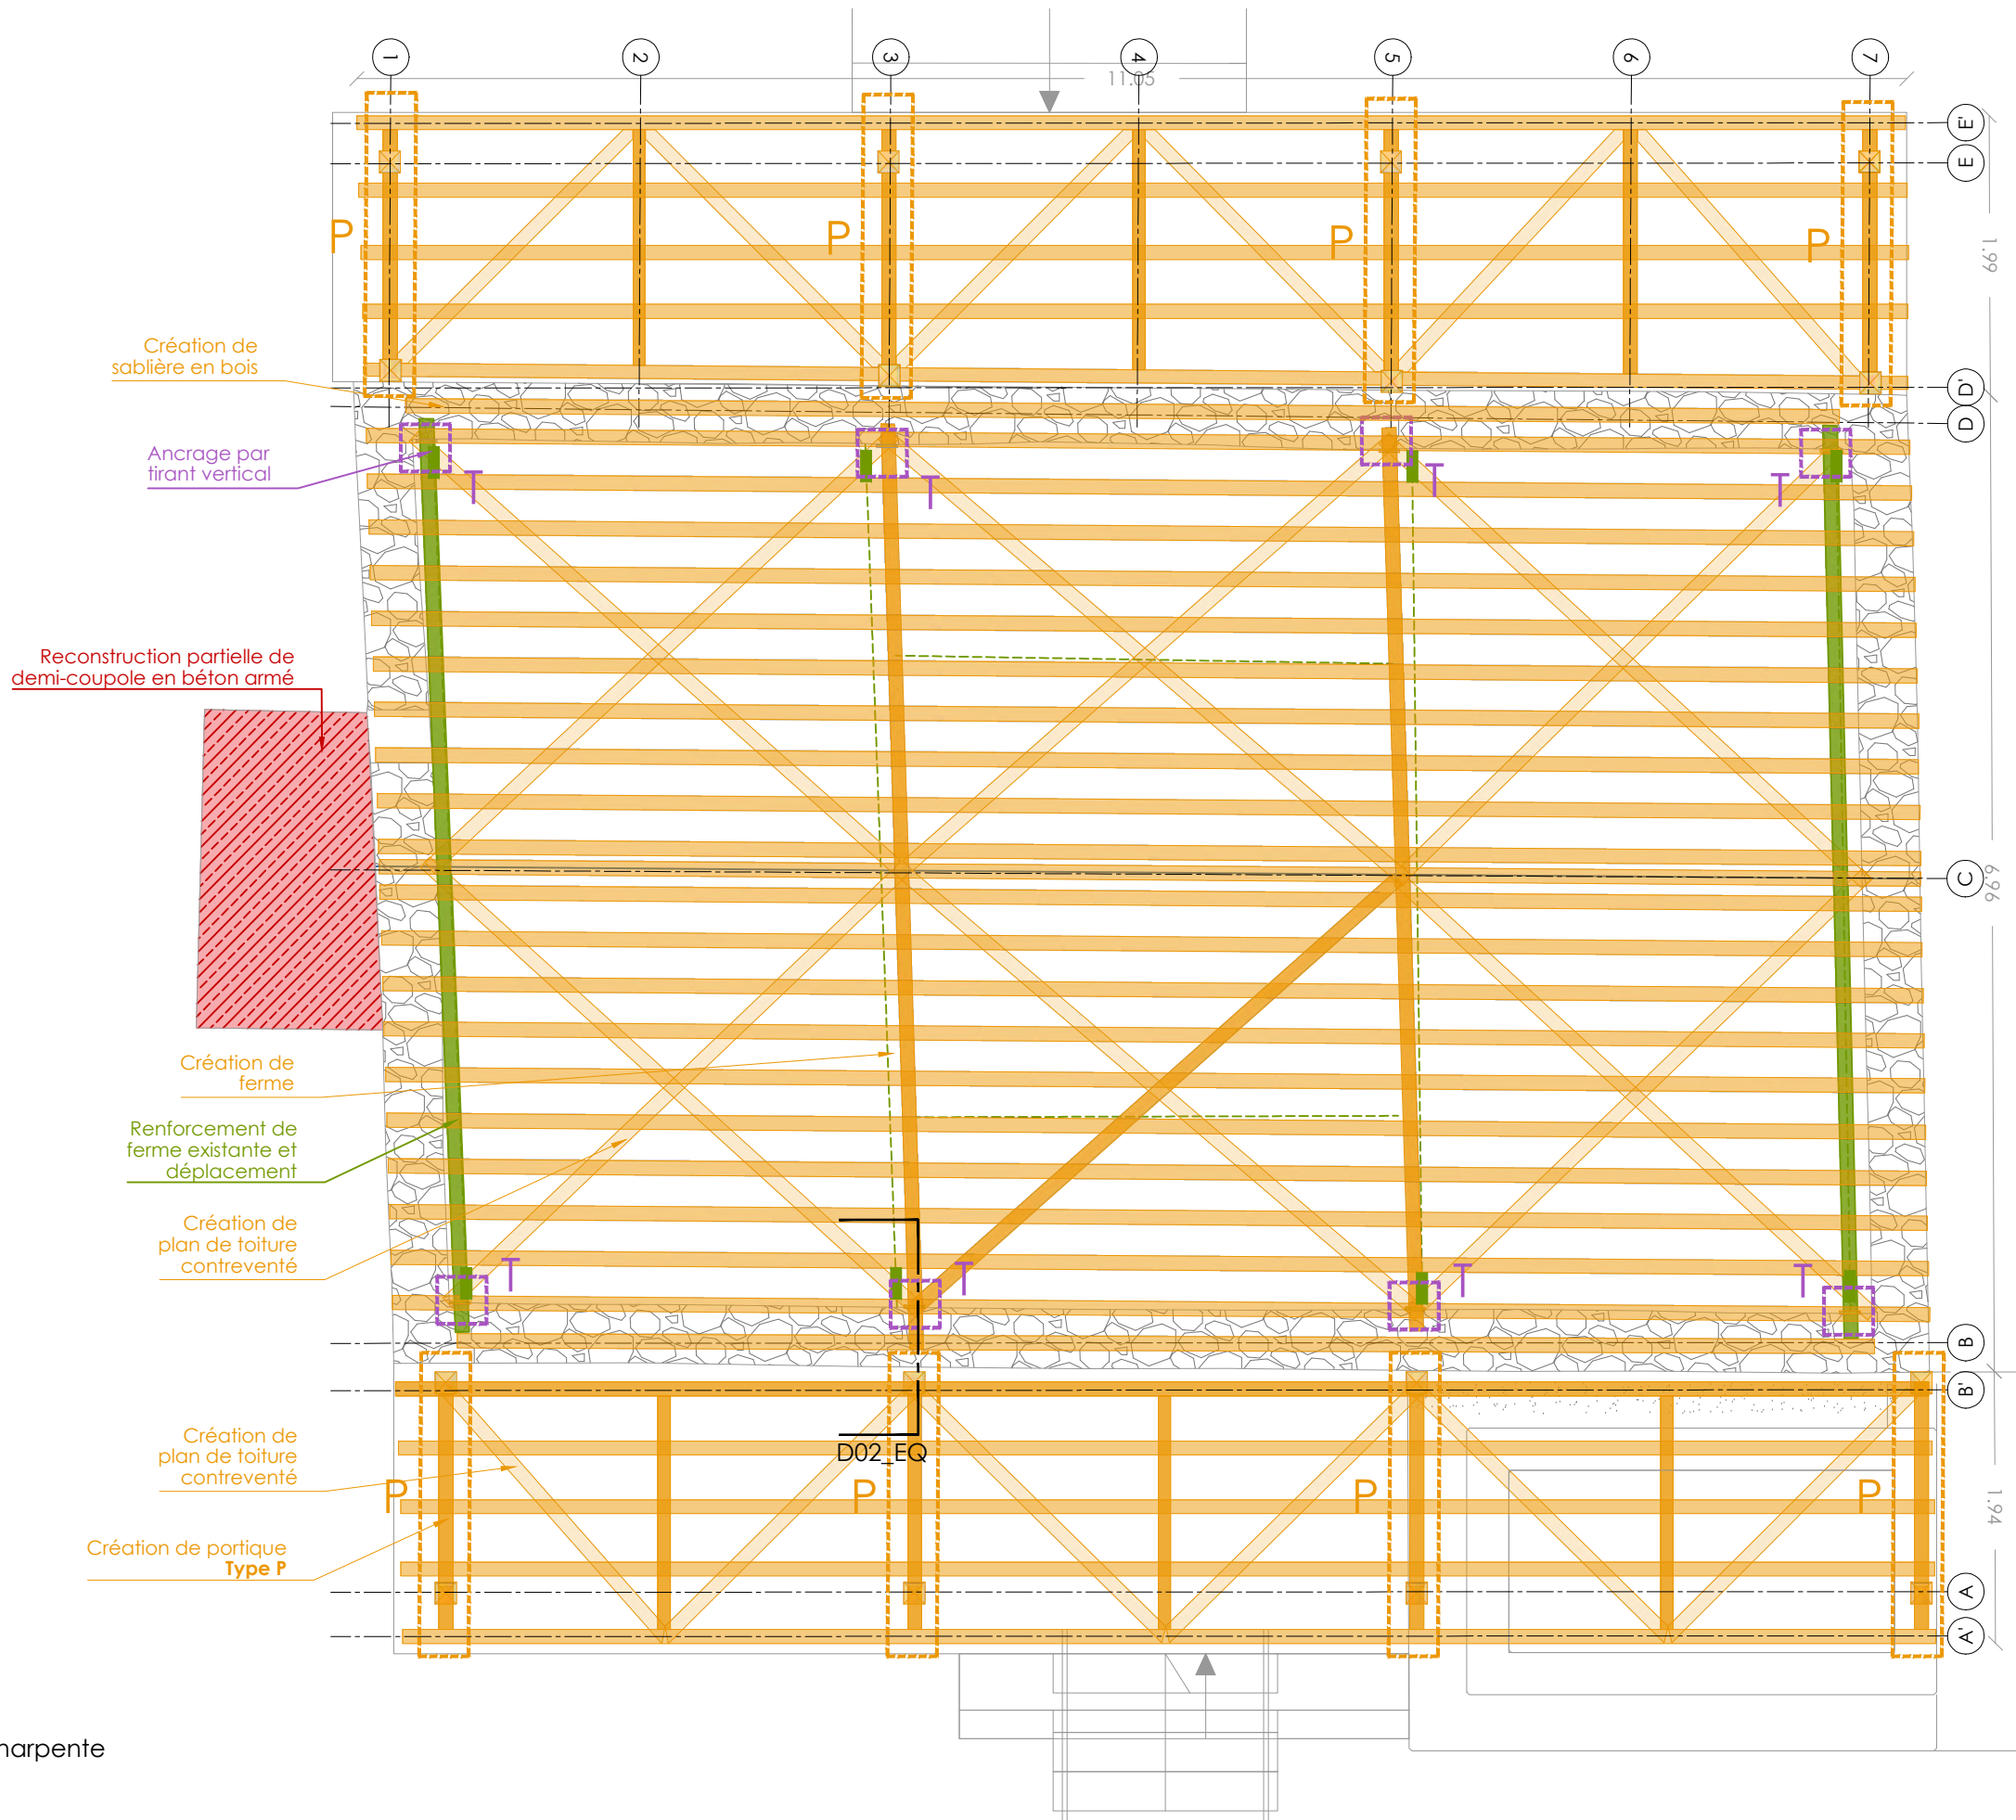
/Plan de charpente

ÉTAT PROJETÉ  
- Préconisations PRO-DCE -

Charpente

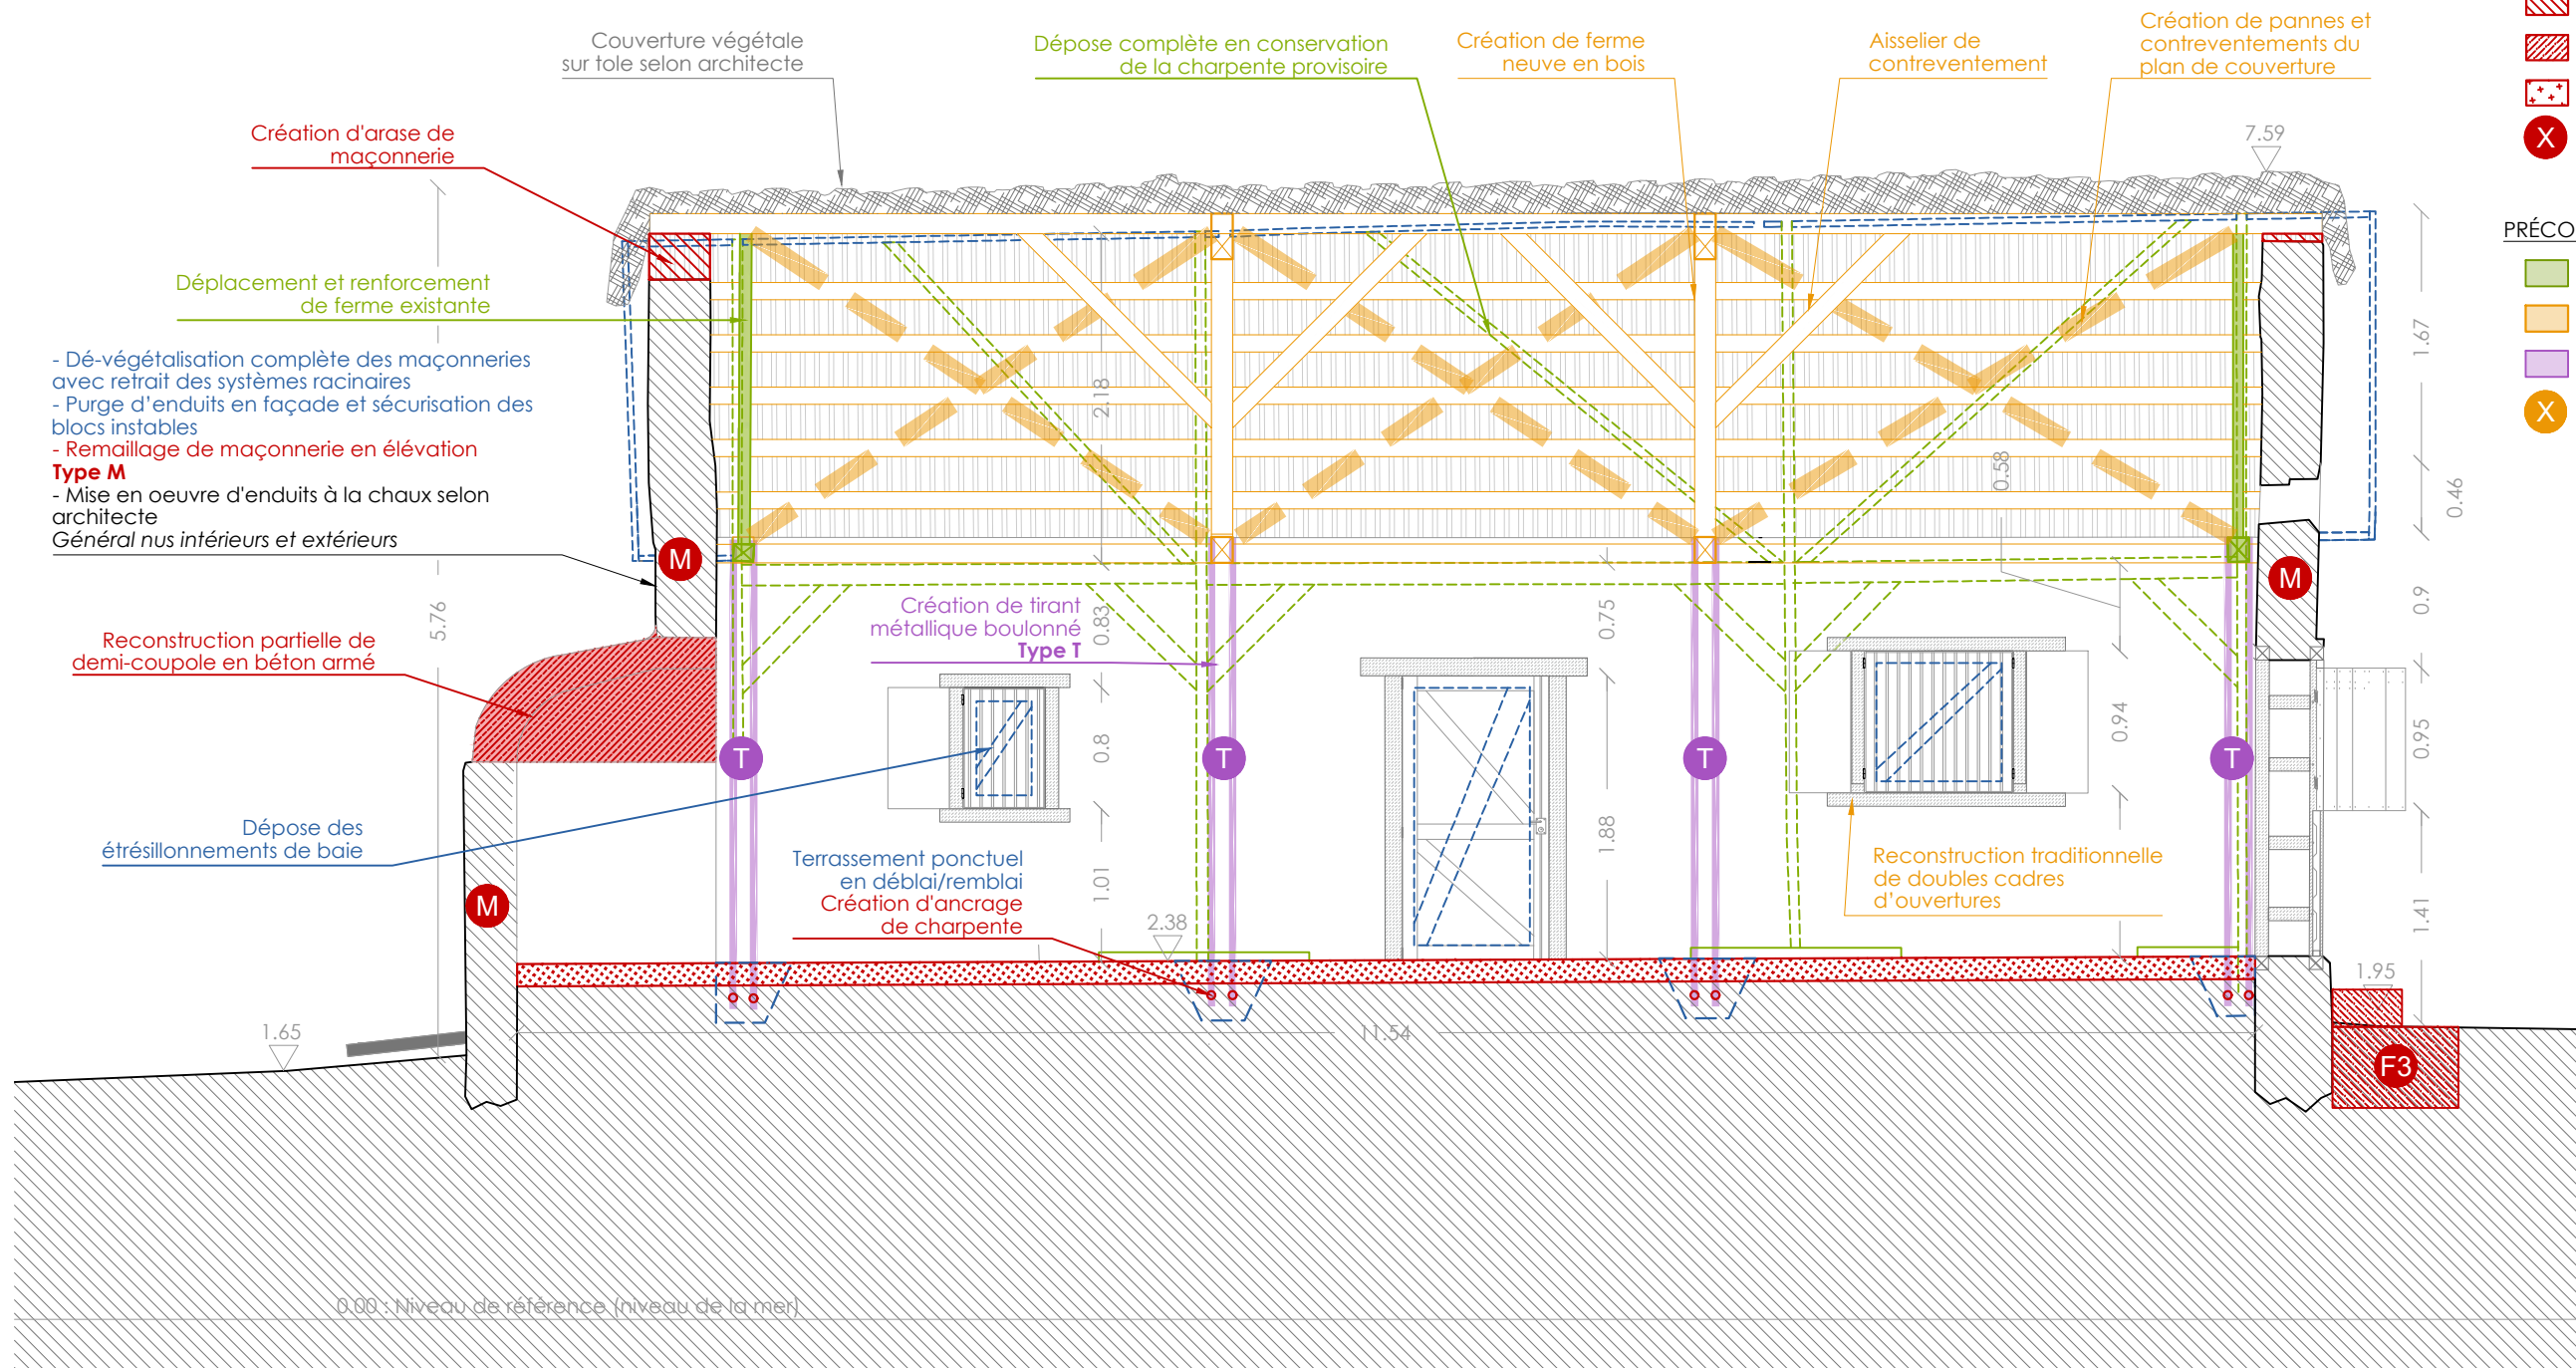
/Coupe longitudinale

Coupe longitudinale
