Pré-Rapport de repérage des matériaux et produits contenant de l'amiante avant réalisation de travaux dans un immeuble bâti

Nom du site : AMIANTE - 19 MAINE

Ecole AgroParisTech - Bâtiment APT
19 avenue du Maine
BÂTIMENTS APT
75015 PARIS 15EME ARRONDISSEMENT

Numéro d'affaire : 13312454
Référence du rapport : 13312454/S8.28.2.rev2.R
Rédigé le : 20/03/2023
Par l'opérateur de repérage : Alexis AUDESSON
Date de la commande : 10/01/2022

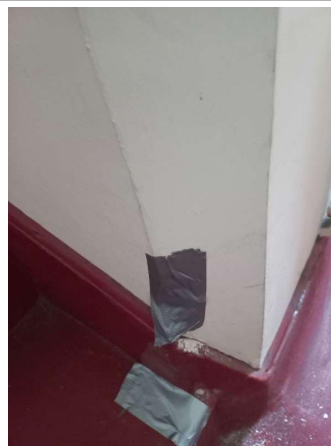
Prélèvement - P02 : R+4 / Palier escalier C - Enduit- (Absence
d'amiante)

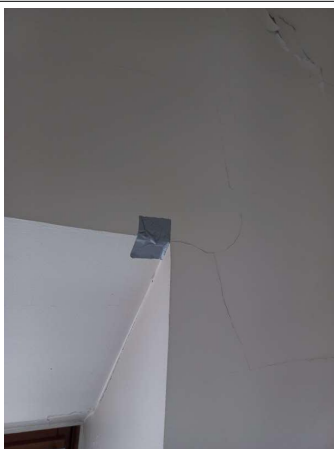
Prélèvement - P06 : R+4 / Local photocopie - Colle de faïence-
(Absence d'amiante)

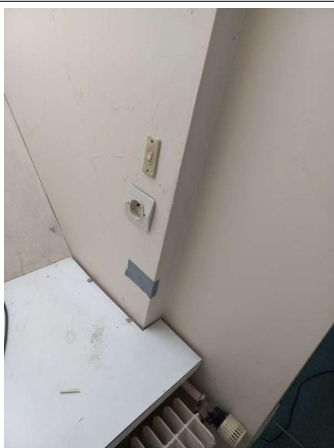
Prélèvement - P08 : R+4 / Bureau 1 - Colle- (Absence d'amiante)

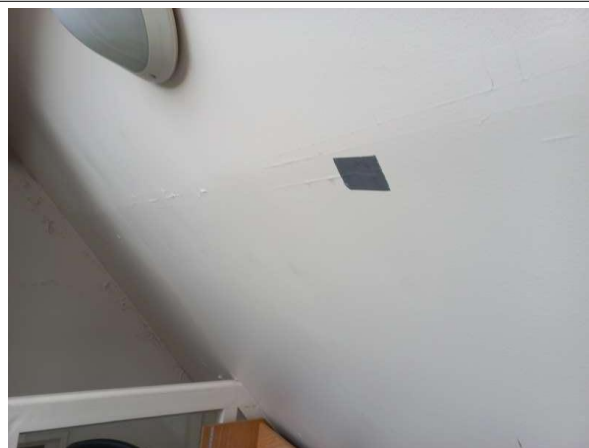
Prélèvement - P09 : R+4 / Bureau 1 - Enduit- (Absence d'amiante)

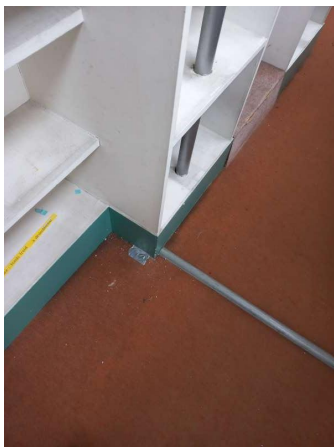
Prélèvement - P10 : R+4 / Mezzanine - Bande calicot- (Absence d'amiante)

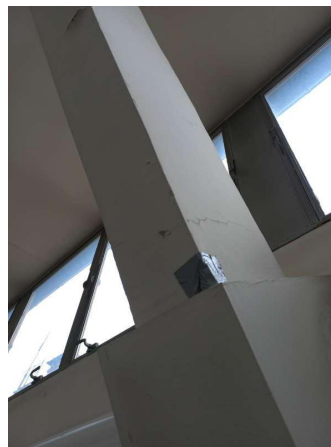
Prélèvement - P11 : R+4 / Bibliothèque - Colle- (Absence d'amiante)

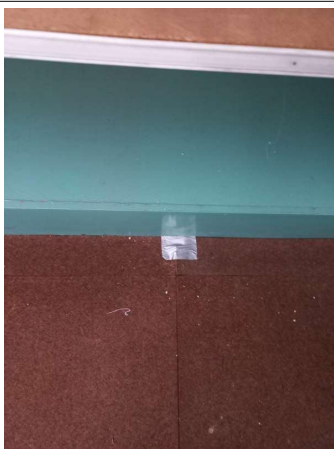
Prélèvement - P12 : R+4 / Bibliothèque - Enduit- (Présence d'amiante)

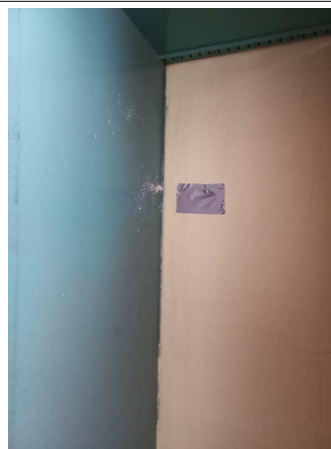
Prélèvement - P13 : R+4 / Bibliothèque - Colle- (Absence d'amiante)

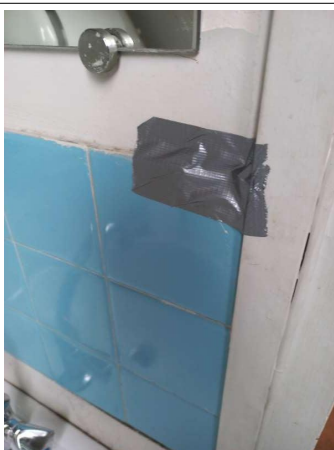
Prélèvement - P14 : R+4 / Bibliothèque - Enduit- (Absence d'amiante)

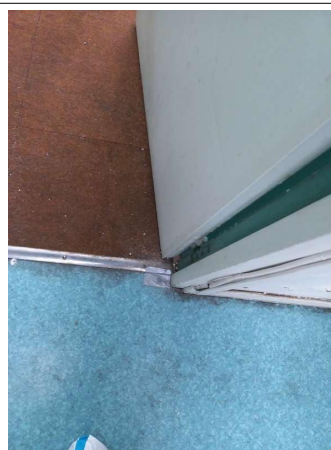
Prélèvement - P15 : R+4 / Sanitaires - Colle de faïence- (Absence d'amiante)

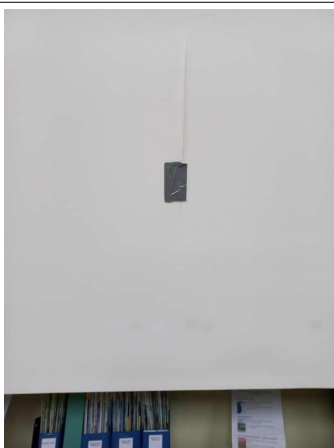
Prélèvement - P16 : R+4 / Sanitaires - Colle- (Absence d'amiante)

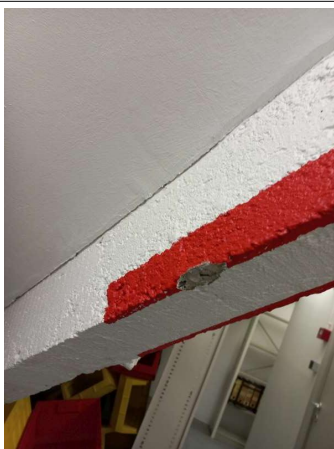
Prélèvement - P18 : R+5 - Peinture sur béton- (Absence d'amiante)

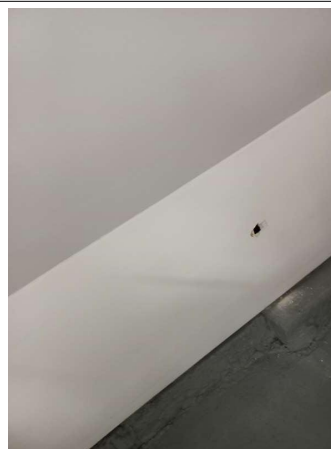
Prélèvement - P19 : R+5 - Enduit- (Absence d'amiante)

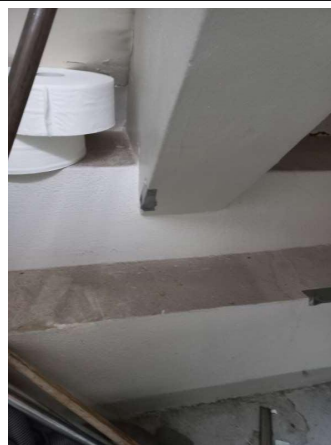
Prélèvement - P21 : R+4 / Réserve 1 - Peinture sur béton- (Absence d'amiante)

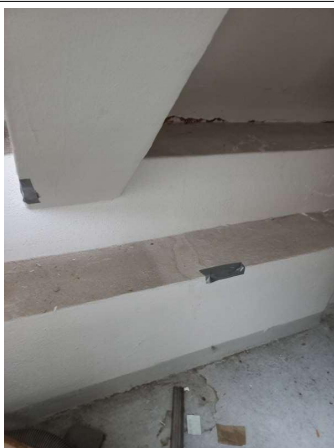
Prélèvement - P22 : R+4 / Réserve 1 - Enduit- (Absence d'amiante)

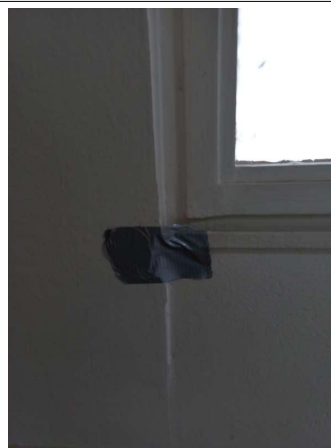
Prélèvement - P23 : R+4 / Réserve 1 - Enduit- (Absence d'amiante)

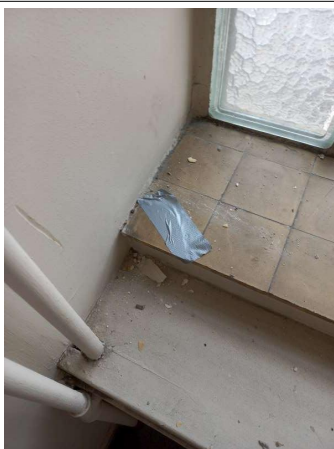
Prélèvement - P24 : R+4 / Escalier B - Enduit- (Absence d'amiante)

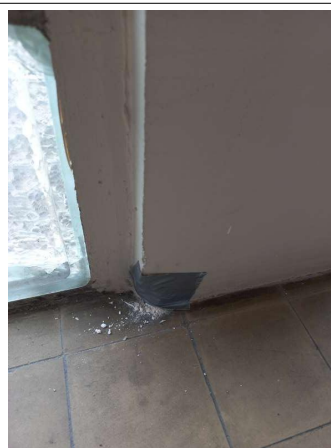
Prélèvement - P27 : R+3 / Palier escalier C - Colle bitumineuse-
(Présence d'amiante)

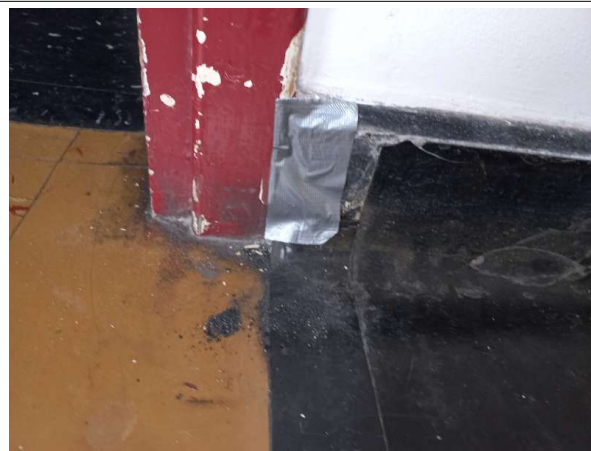
Prélèvement - P30 : R+3 / Salle de cours 1 - Colle bitumineuse-
- (Présence d'amiante)

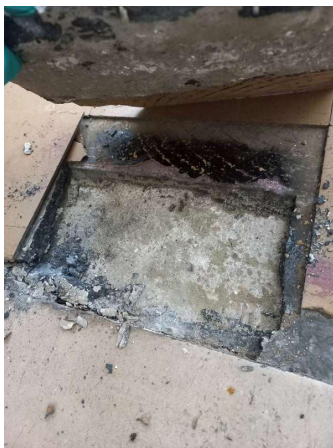
Prélèvement - P31 : R+3 / Couloir B - Dalle de sol- (Présence
d'amiante)

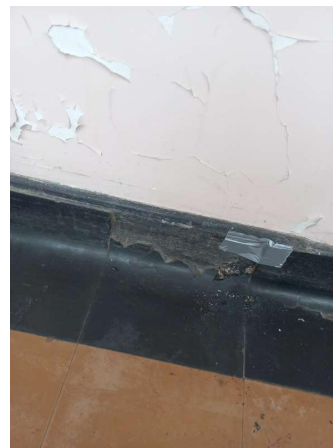
Prélèvement - P32 : R+3 / Couloir B - Colle bitumineuse-
- (Présence d'amiante)

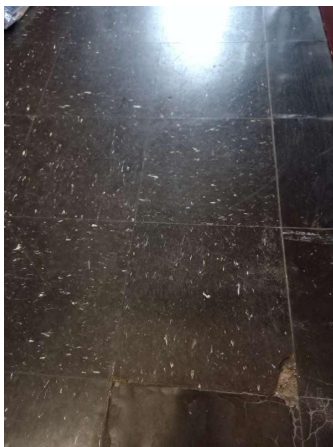
Prélèvement - P33 : R+3 / Couloir B - Dalle de sol- (Présence
d'amiante)

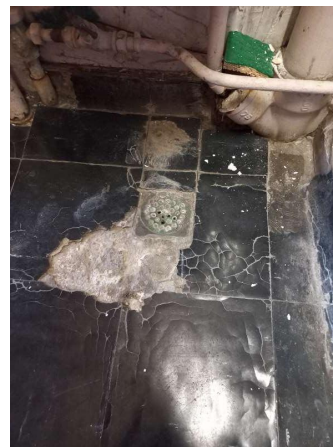
Prélèvement - P34 : R+3 / Dégagement sanitaires - Dalle de sol
- (Présence d'amiante)

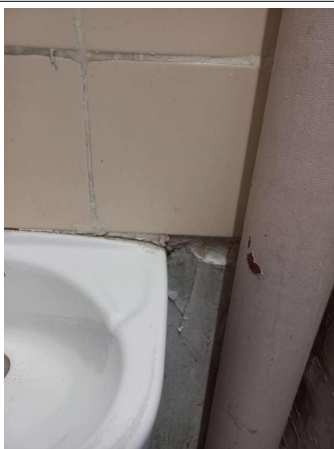
Prélèvement - P35 : R+3 / Dégagement sanitaires - Dalle de sol
- (Présence d'amiante)

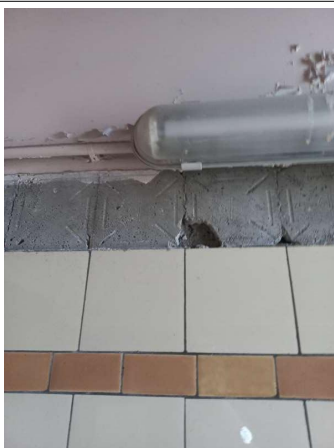
Prélèvement - P37 : R+3 / Sanitaires + WC 1 - Colle de carrelage- (Présence d'amiante)

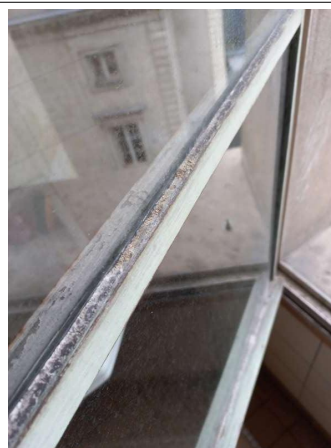
Prélèvement - P40 : R+3 / Sanitaires + WC 1 - Joint- (Absence d'amiante)

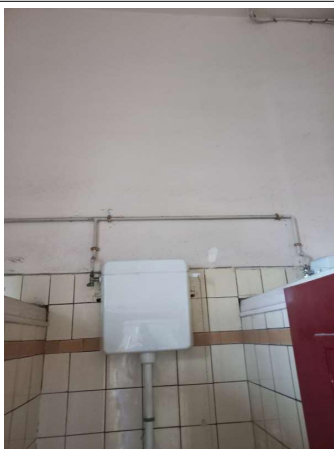
Prélèvement - P41 : R+3 / Sanitaires + WC 1 - Mastic- (Absence d'amiante)

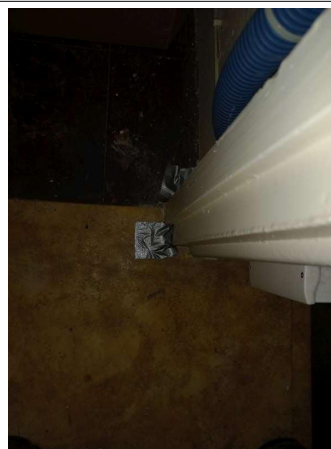
Prélèvement - P42 : R+3 / Sanitaires + WC 1 - Enduit-
(Absence d'amiante)

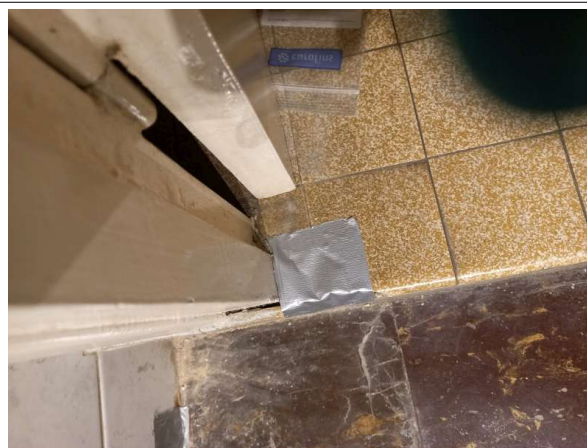
Prélèvement - P46 : R+3 / Bureau 8 - Enduit- (Absence
d'amiante)

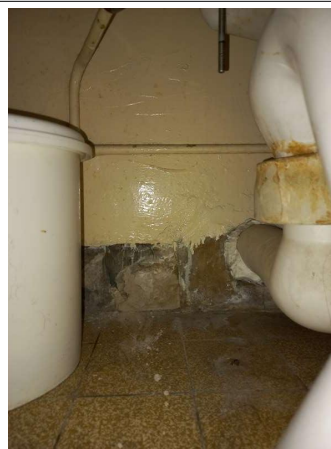
Prélèvement - P48 : R+3 / Sanitaires + WC 2 - Colle de faïence
- (Absence d'amiante)

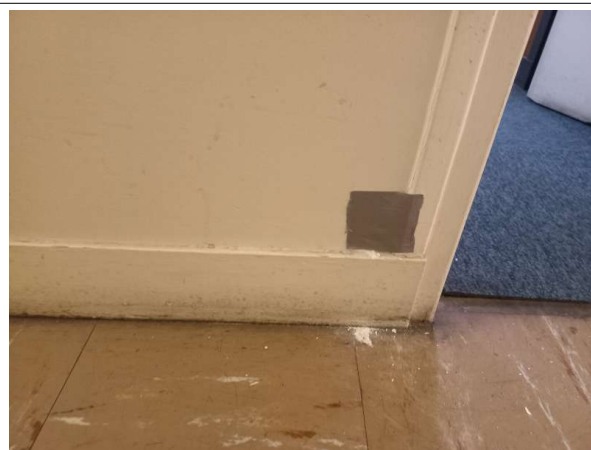
Prélèvement - P50 : R+3 / Couloir A - Dalle de sol- (Présence
d'amiante)

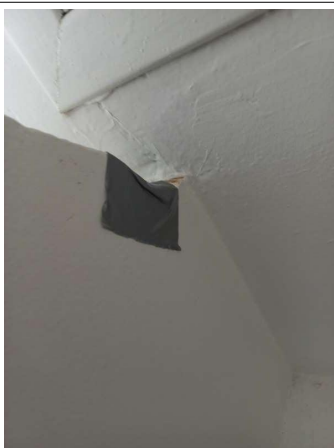
Prélèvement - P51 : R+3 / Couloir A - Enduit- (Absence
d'amiante)

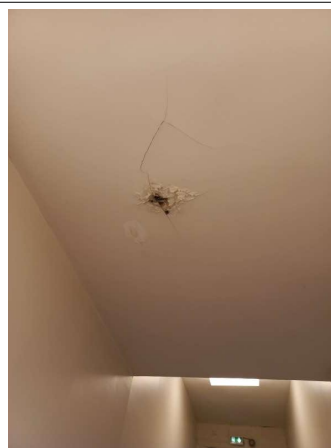
Prélèvement - P52 : R+3 / Bureau 2 - Enduit- (Absence
d'amiante)

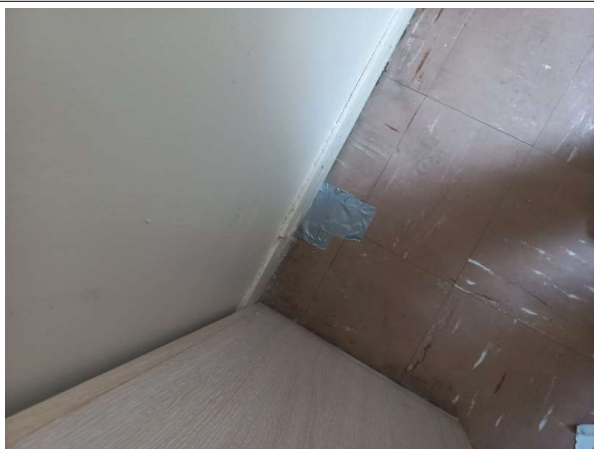
Prélèvement - P53 : R+3 / Couloir A - Enduit- (Absence
d'amiante)

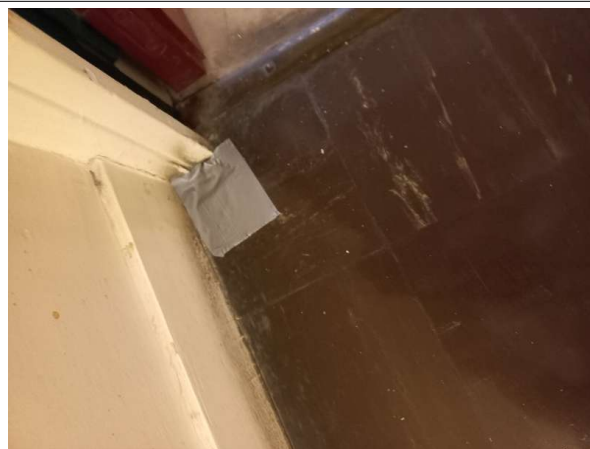
Prélèvement - P54 : R+3 / Couloir A - Dalle de sol- (Présence d'amiante)

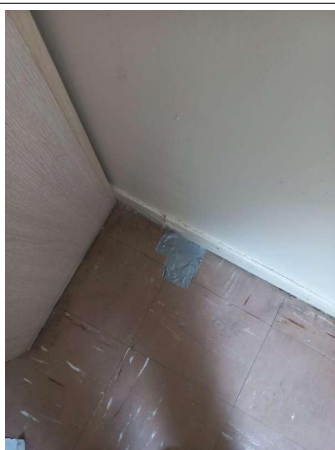
Prélèvement - P56 : R+3 / Couloir A - Dalle de sol- (Présence d'amiante)

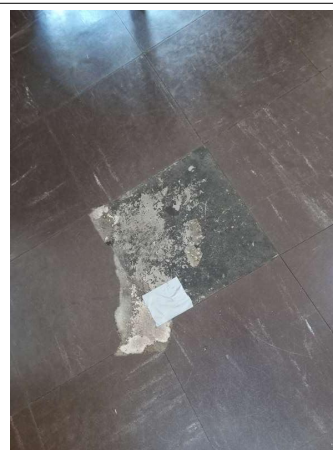
Prélèvement - P57 : R+3 / Bureau 5 - Dalle de sol- (Présence d'amiante)

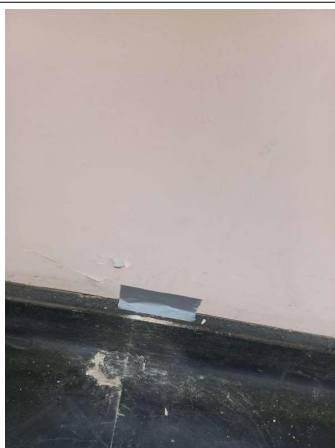
Prélèvement - P58 : R+3 / Bureau 9 - Colle bitumineuse- (Présence d'amiante)

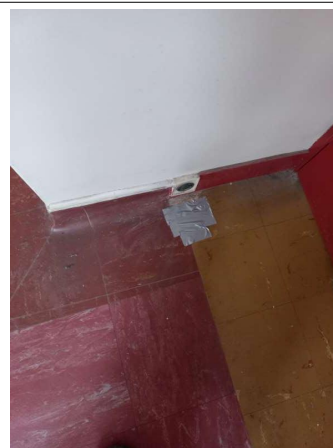
Prélèvement - P59 : R+3 / Couloir B - Enduit- (Absence d'amiante)

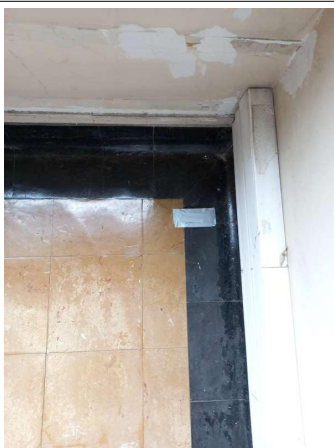
Prélèvement - P62 : R+2 / Palier escalier C - Colle bitumineuse-
(Présence d'amiante)

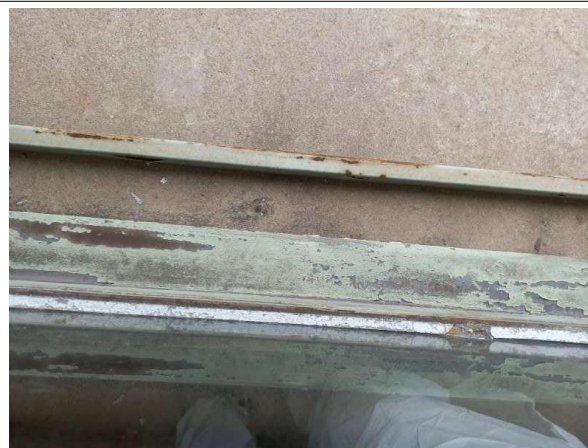
Prélèvement - P63 : R+2 / Salle de cours 2 - Colle bitumineuse-
(Présence d'amiante)

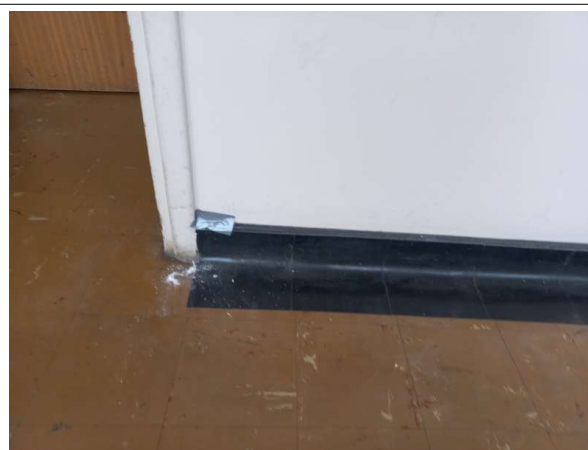
Prélèvement - P65 : R+2 / Salle de cours 2 - Enduit- (Absence
d'amiante)

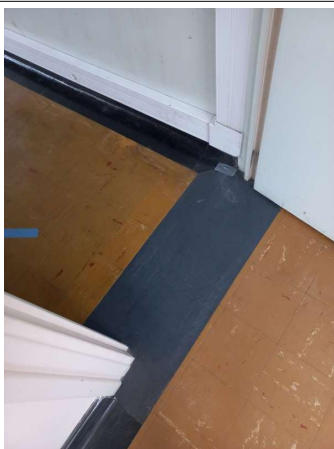
Prélèvement - P66 : R+2 / Couloir B - Enduit- (Absence
d'amiante)

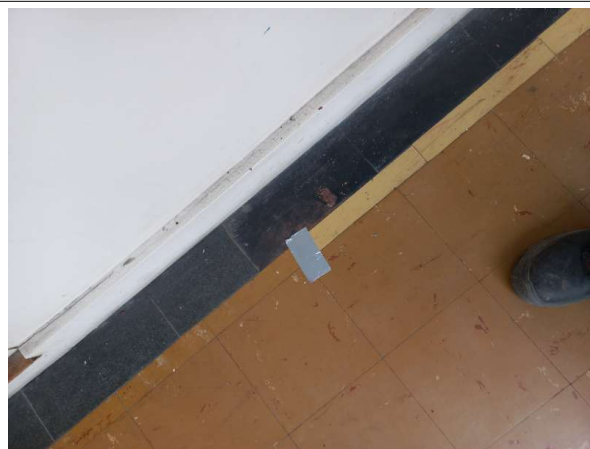
Prélèvement - P67 : R+2 / Salle de cours 3 - Colle bitumineuse-
(Présence d'amiante)

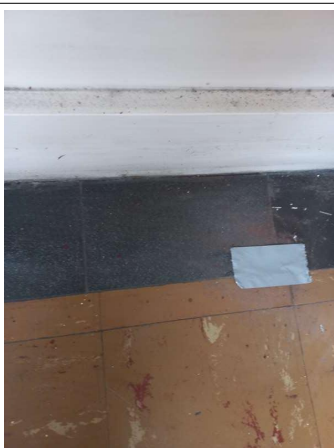
Prélèvement - P68 : R+2 / Couloir B - Colle bitumineuse-
(Présence d'amiante)

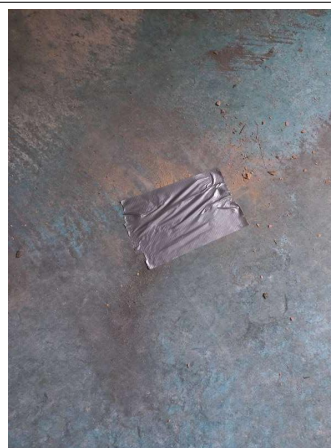
Prélèvement - P71 : R+2 / Amphithéâtre - Enduit- (Absence
d'amiante)

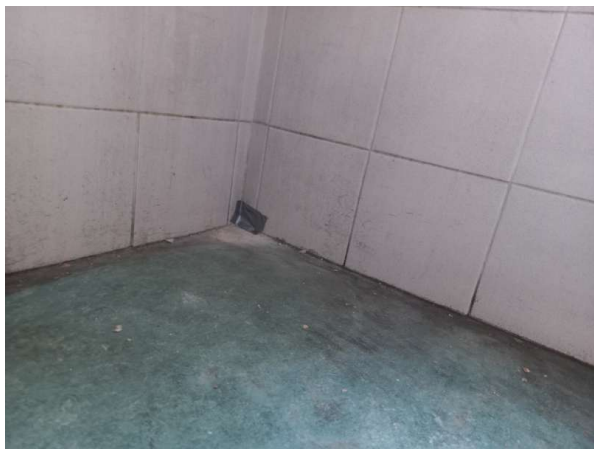
Prélèvement - P72 : R+2 / Sanitaires + WC 1 - Colle- (Absence
d'amiante)

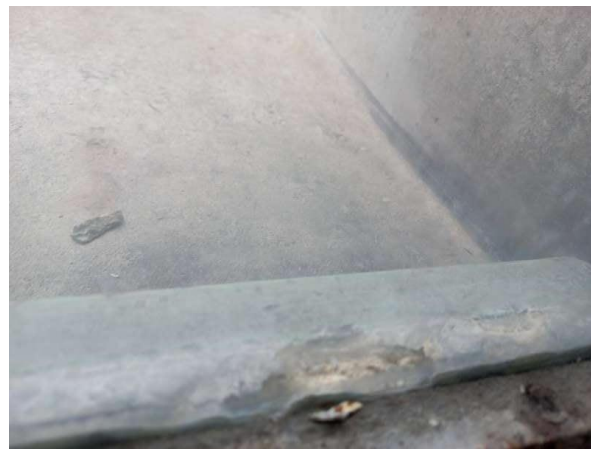
Prélèvement - P73 : R+2 / Sanitaires + WC 1 - Colle de faïence
- (Absence d'amiante)

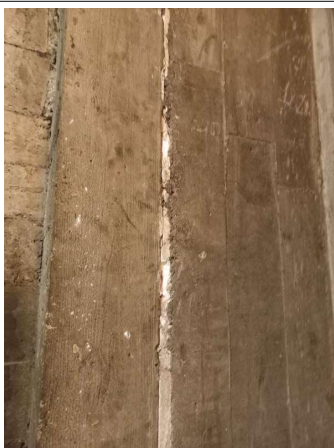
Prélèvement - P74 : R+2 / Sanitaires + WC 1 - Mastic-
(Absence d'amiante)

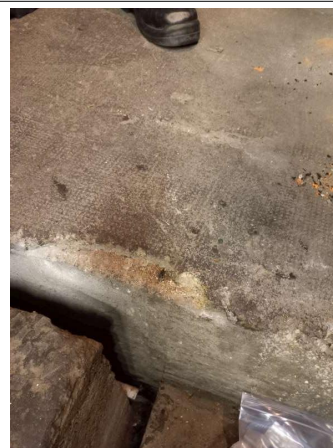
Prélèvement - P76 : R-1 / Machinerie ascenseur - Enduit-
(Absence d'amiante)

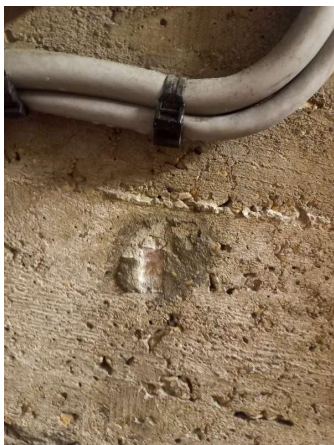
Prélèvement - P77 : R-1 / Machinerie ascenseur - Chape
maigre- (Absence d'amiante)

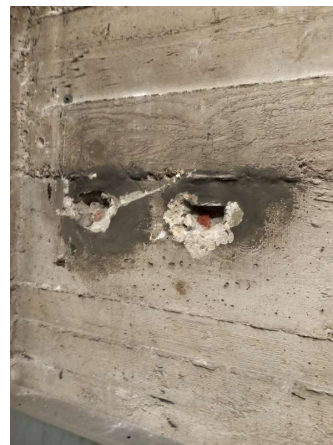
Prélèvement - P78 : R-1 / Machinerie ascenseur - Enduit-
(Absence d'amiante)

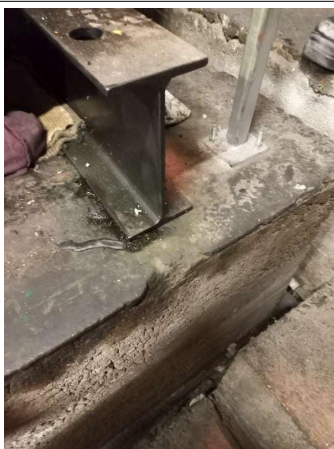
Prélèvement - P79 : R-1 / Machinerie ascenseur - Enduit-
(Absence d'amiante)

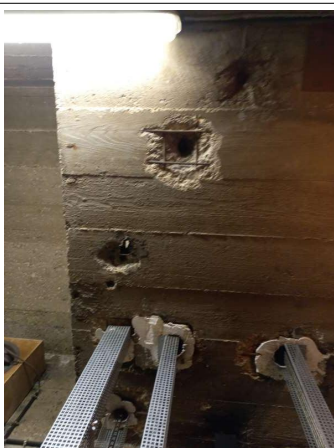
Prélèvement - P81 : R-1 / Machinerie ascenseur - Enduit-
(Absence d'amiante)

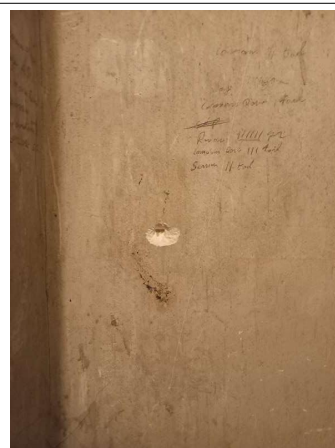
Prélèvement - P82 : R-1 / Machinerie ascenseur - Enduit-
(Absence d'amiante)

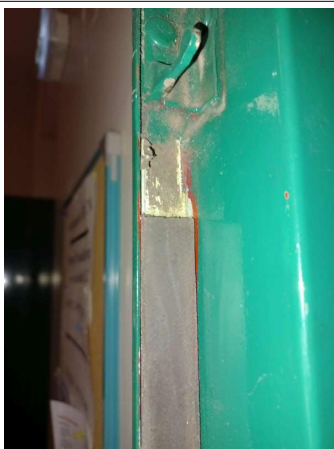
Prélèvement - P85 : Tout étage / Ascenseur - Colle- (Absence
d'amiante)

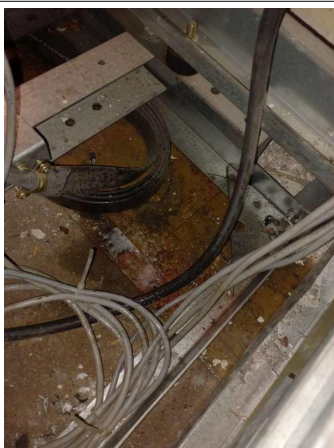
Prélèvement - P89 : Tout étage / Ascenseur - Colle- (Absence
d'amiante)

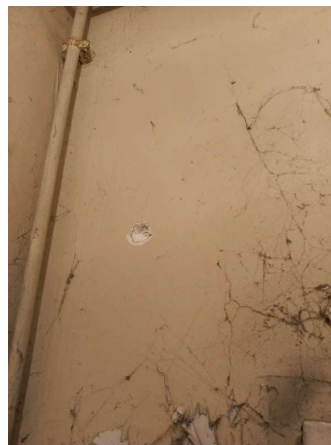
Prélèvement - P94 : R-1 / Sanitaires + WC - Joint- (Absence
d'amiante)

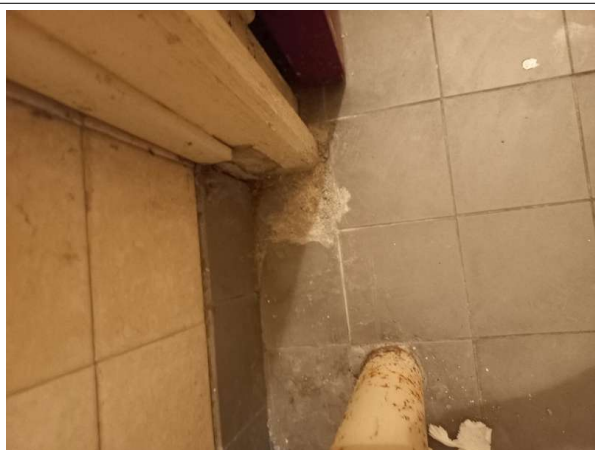
Prélèvement - P98 : R-1 / Sanitaires + WC - Colle de carrelage- (Absence d'amiante)

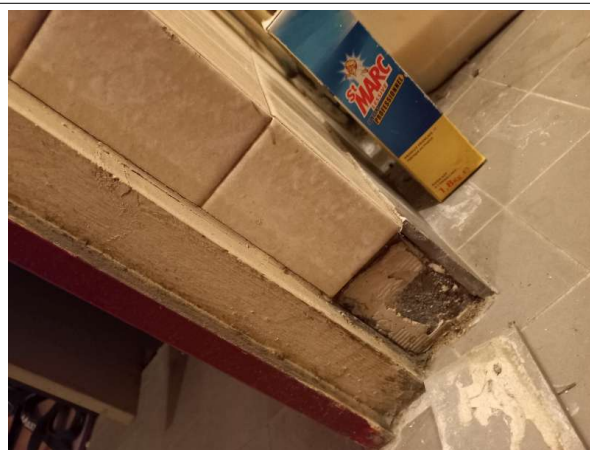
Prélèvement - P99 : R-1 / Sanitaires + WC - Colle de plinthe- (Absence d'amiante)

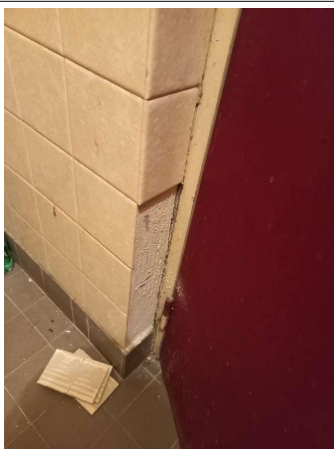
Prélèvement - P102 : R-1 / Sanitaires + WC - Colle de faïence-
(Absence d'amiante)

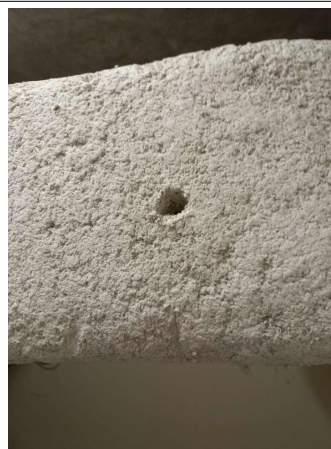
Prélèvement - P103 : R-1 / Dégagement - Flocage- (Absence
d'amiante)

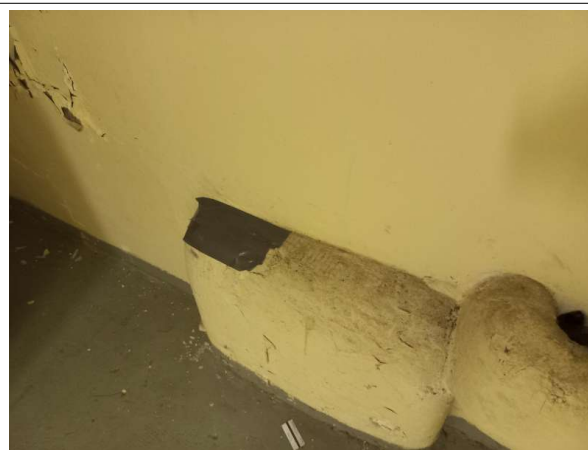
Prélèvement - P105 : R-1 / Dégagement - Enduit- (Présence
d'amiante)

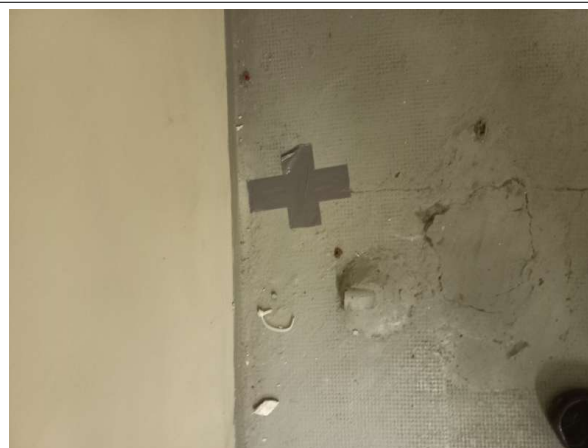
Prélèvement - P107 : R-1 / Dégagement - Peinture sur béton-
(Absence d'amiante)

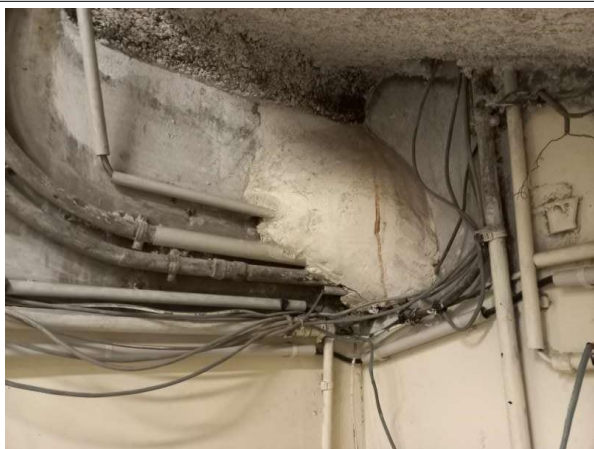
Prélèvement - P108 : R-1 / Dégagement - Enduit- (Absence d'amiante)

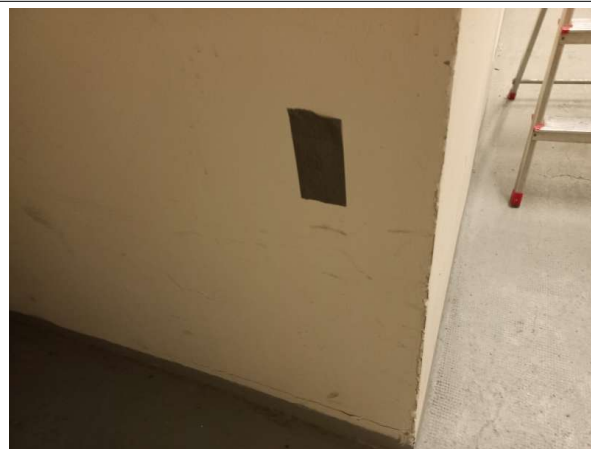
Prélèvement - P109 : R-1 / Dégagement - Enduit- (Absence d'amiante)

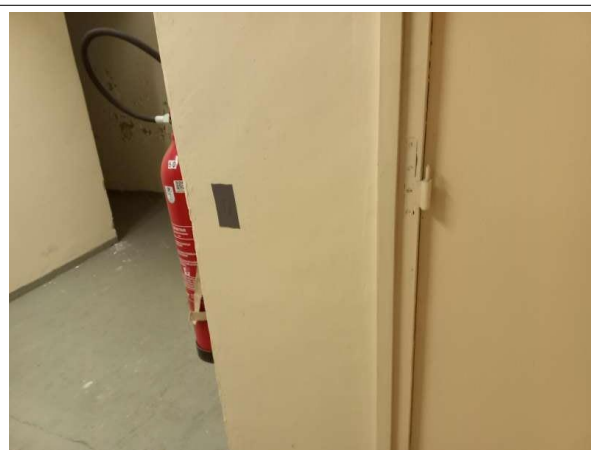
Prélèvement - P111 : R-1 / Dégagement - Enduit- (Absence d'amiante)

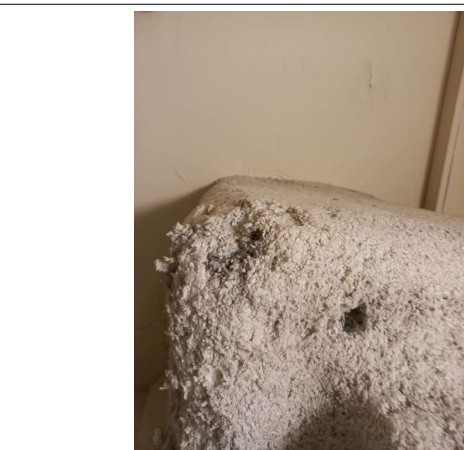
Prélèvement - P112 : R-1 / Dégagement - Flocage- (Absence d'amiante)

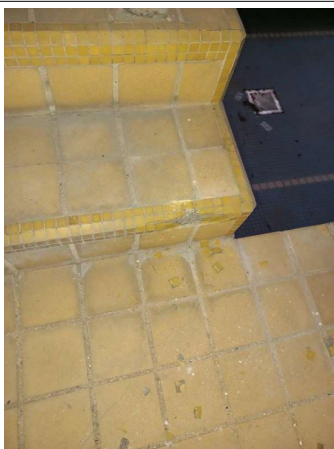
Prélèvement - P114 : R-1 / Circulation piscine - Colle de carrelage- (Absence d'amiante)

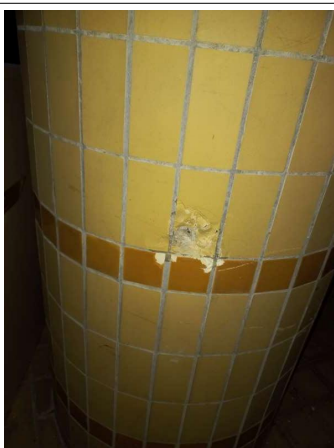
Prélèvement - P116 : R-1 / Circulation piscine - Colle de faïence- (Absence d'amiante)

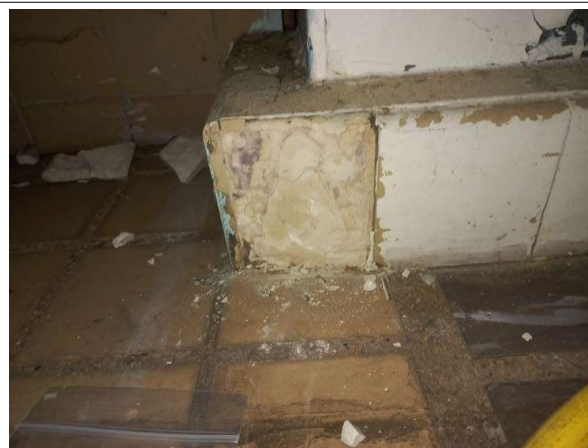
Prélèvement - P119 : R-1 / Circulation piscine - Colle de plinthe - (Absence d'amiante)

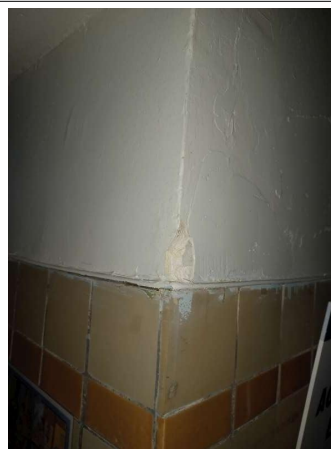
Prélèvement - P121 : R-1 / Circulation piscine - Enduit- (Absence d'amiante)

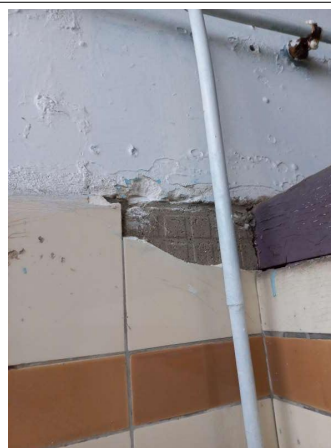
Prélèvement - P125 : R-1 / Cabines et douches piscine - Colle de faïence- (Absence d'amiante)

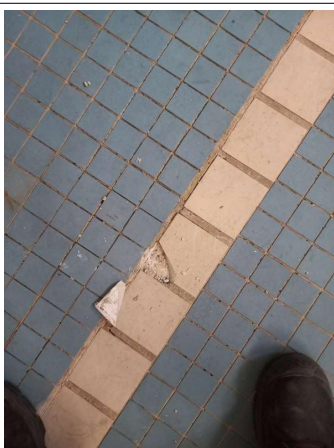
Prélèvement - P128 : R-1 / Piscine - Colle de carrelage-
(Absence d'amiante)

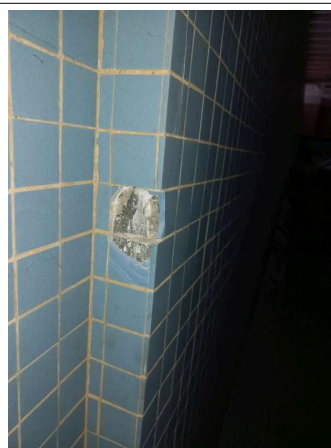
Prélèvement - P129 : R-1 / Piscine - Colle de faïence- (Absence d'amiante)

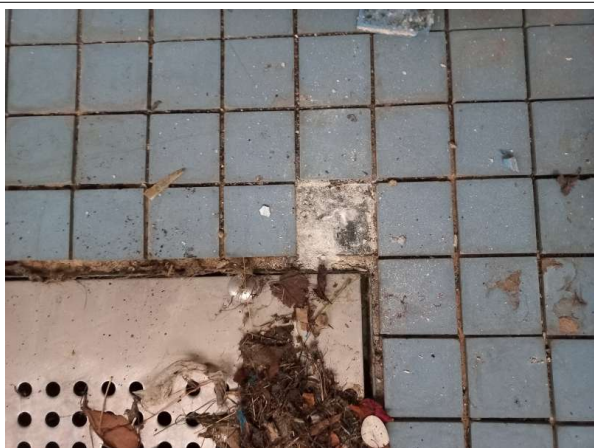
Prélèvement - P130 : R-1 / Piscine - Colle de carrelage-
(Absence d'amiante)

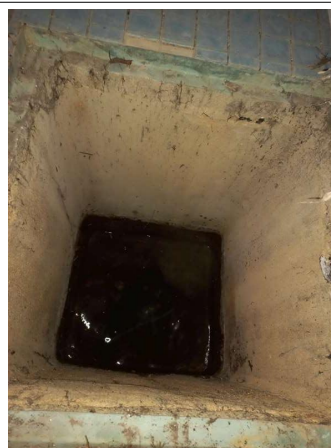
Prélèvement - P131 : R-1 / Piscine - Enduit- (Absence d'amiante)

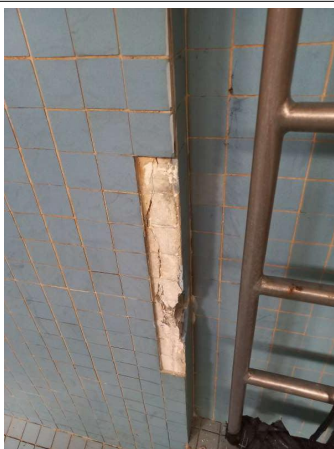
Prélèvement - P132 : R-1 / Piscine - Colle de faïence-
(Absence d'amiante)

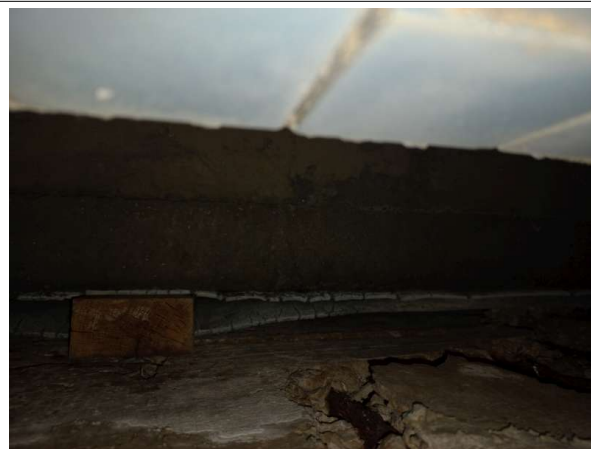
Prélèvement - P133 : R-1 / Piscine - Joint- (Absence d'amiante)

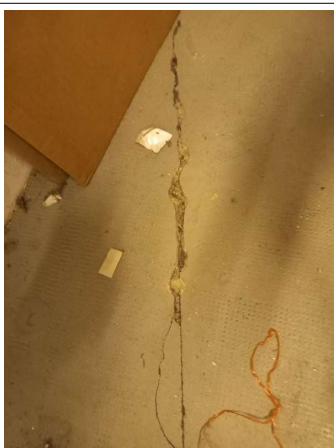
Prélèvement - P134 : R-1 / Couloir A - Peinture sur béton-
(Absence d'amiante)

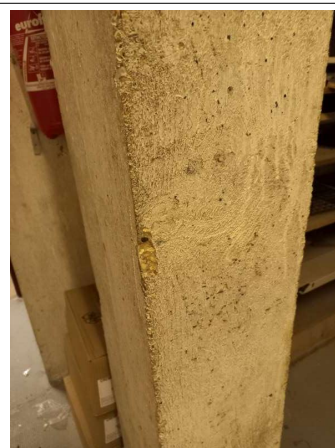
Prélèvement - P135 : R-1 / Couloir A - Enduit- (Absence d'amiante)

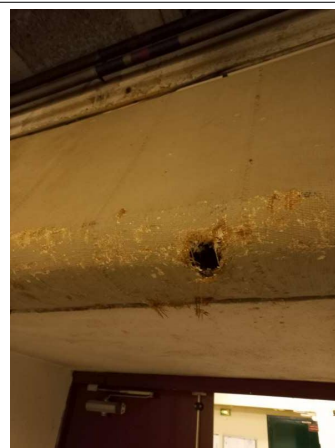
Prélèvement - P137 : R-1 / Couloir A - Enveloppe de
calorifugeage- (Absence d'amiante)

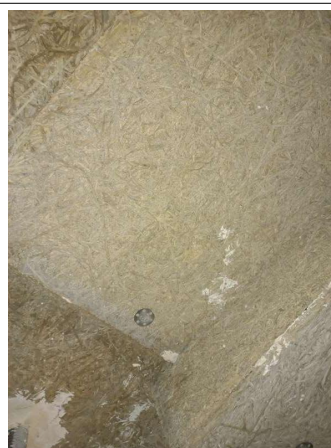
Prélèvement - P140 : R-1 / Local technique 1 - Mastic- (Absence d'amiante)

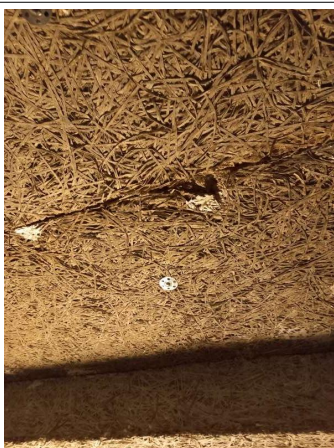
Prélèvement - P141 : R-1 / Local technique 1 - Colle- (Absence d'amiante)

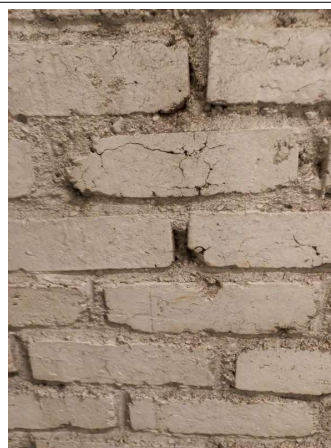
Prélèvement - P142 : R-1 / Local technique 1 - Enduit- (Absence d'amiante)

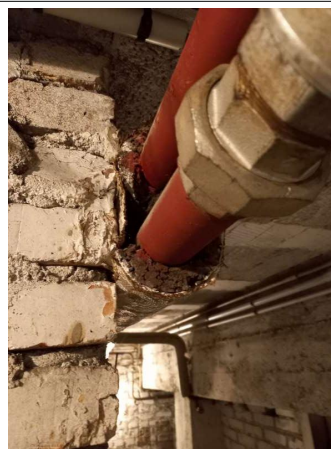
Prélèvement - P144 : R-1 / Couloir A - Peinture sur béton-
(Absence d'amiante)

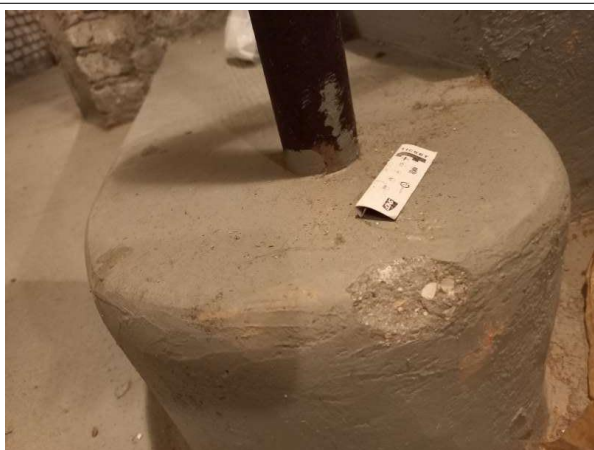
Prélèvement - P145 : R-1 / Couloir A - Enveloppe de
calorifugeage- (Absence d'amiante)

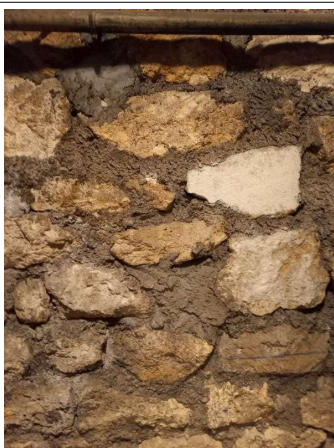
Prélèvement - P147 : R-1 / Cave 0 - Joint d'assemblage-
(Absence d'amiante)

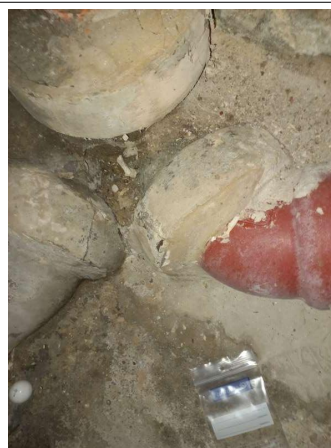
Prélèvement - P148 : R-1 / Cave 0 - Joint d'assemblage-
(Absence d'amiante)

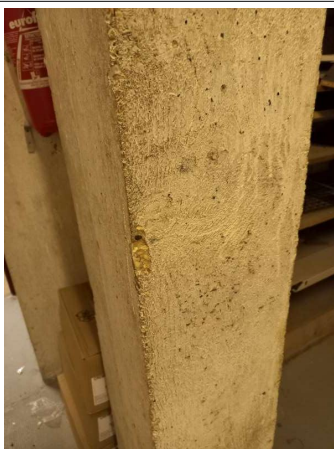
Prélèvement - P149 : R-1 / Cave 0 - Joint- (Absence d'amiante)

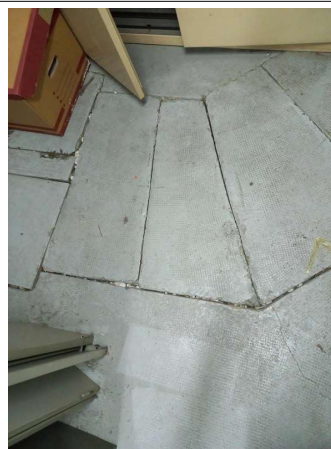
Prélèvement - P150 : R-1 / Couloir A - Enduit- (Absence d'amiante)

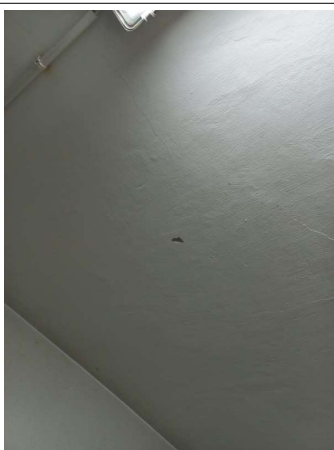
Prélèvement - P151 : R-1 / Réserve 1 - Peinture sur béton- (Absence d'amiante)

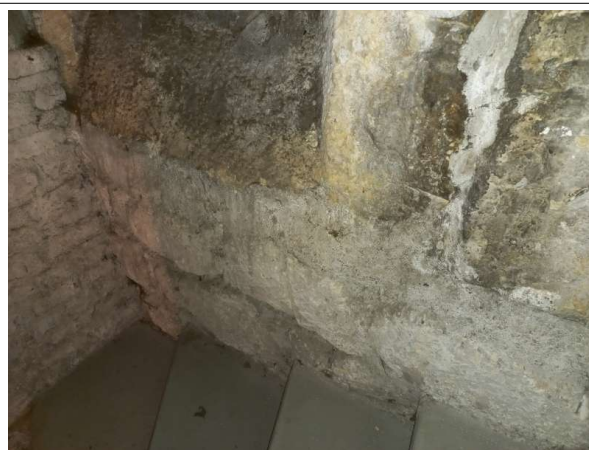
Prélèvement - P152 : R-1 / Réserve 1 - Enduit- (Absence d'amiante)

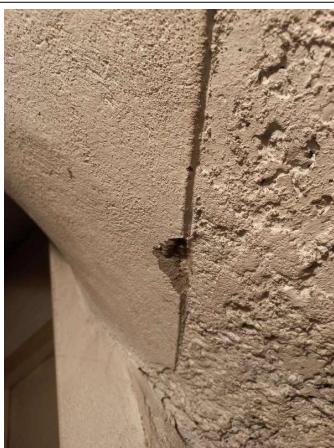
Prélèvement - P153 : R-1 / Escalier vers débarras - Joint d'assemblage- (Absence d'amiante)

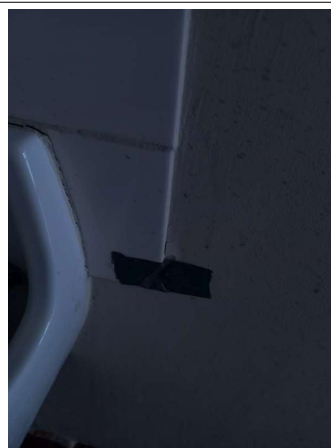
Prélèvement - P154 : R-1 / Escalier vers débarras - Enduit- (Absence d'amiante)

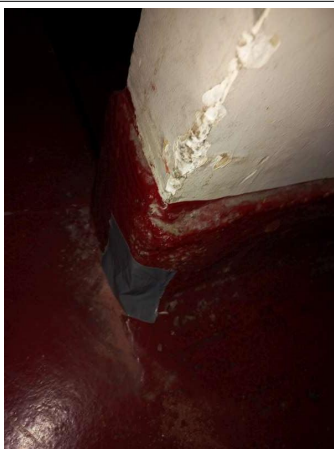
Prélèvement - P155 : R+1 / Palier escalier C - Colle de faïence- (Absence d'amiante)

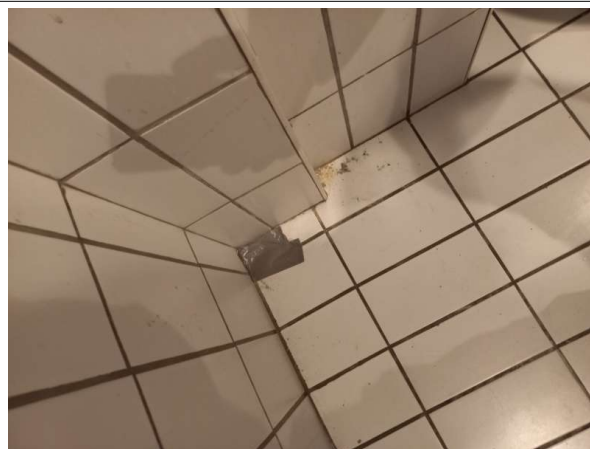
Prélèvement - P156 : R+1 / Palier escalier C - Colle de plinthe-
(Absence d'amiante)

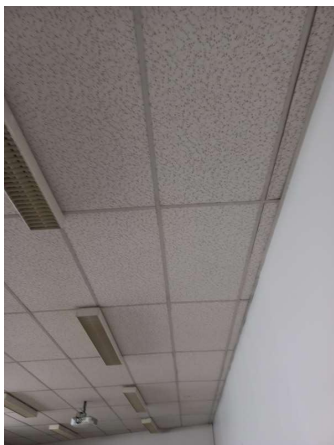
Prélèvement - P159 : R+1 / Salle informatique - Colle non
bitumineuse- (Absence d'amiante)

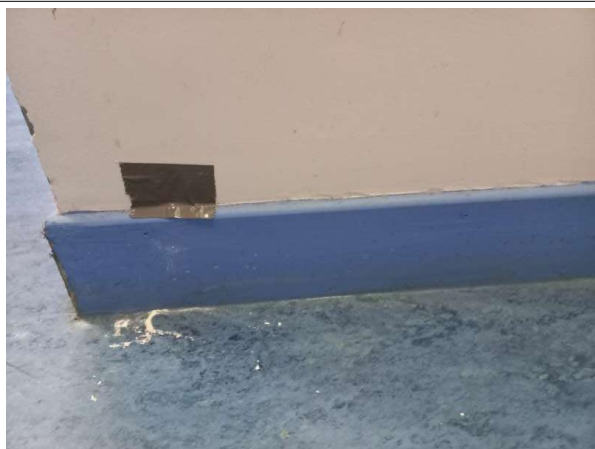
Prélèvement - P161 : R+1 / Dégagement informatique - Colle
non bitumineuse- (Absence d'amiante)

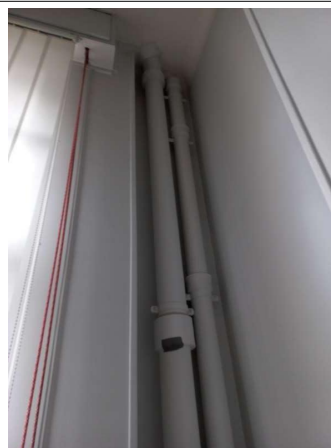
Prélèvement - P164 : R+1 / Bureau 1 - Conduit- (Présence
d'amiante)

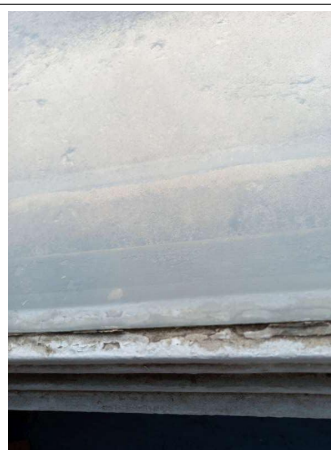
Prélèvement - P165 : R+1 / Bureau 2 - Enduit- (Absence
d'amiante)

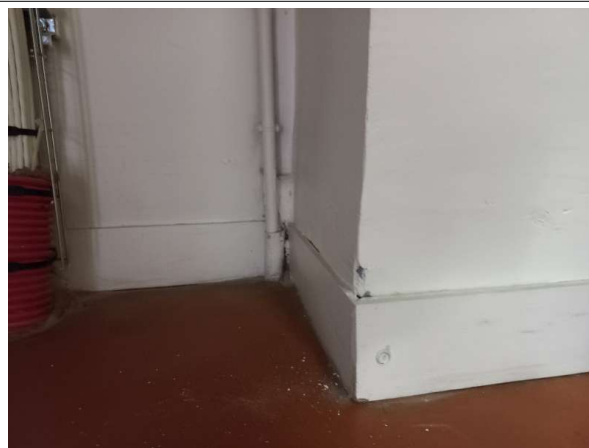
Prélèvement - P169 : R+1 / Local informatique - Colle- (Absence d'amiante)

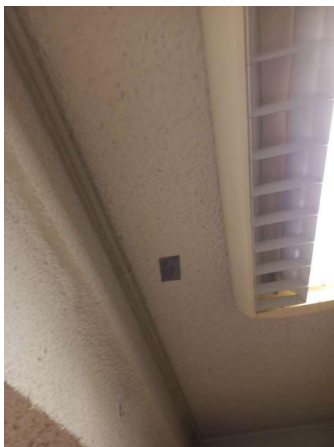
Prélèvement - P170 : Entresol R+1 / Salle informatique - Enduit - (Absence d'amiante)

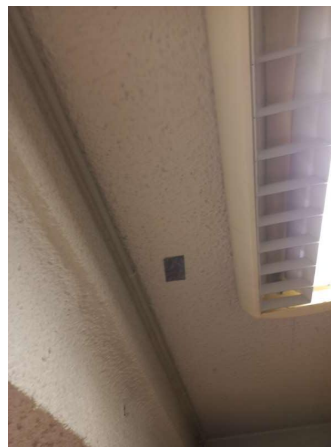
Prélèvement - P171 : Entresol R+1 / Salle informatique - Peinture- (Absence d'amiante)

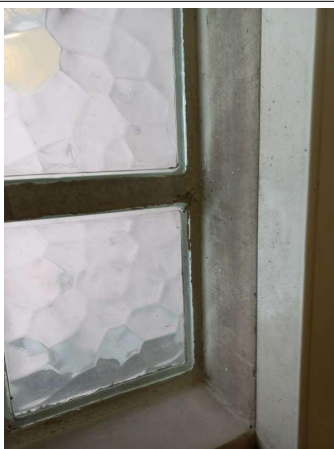
Prélèvement - P172 : Entresol R+1 / Salle informatique - Enduit - (Absence d'amiante)

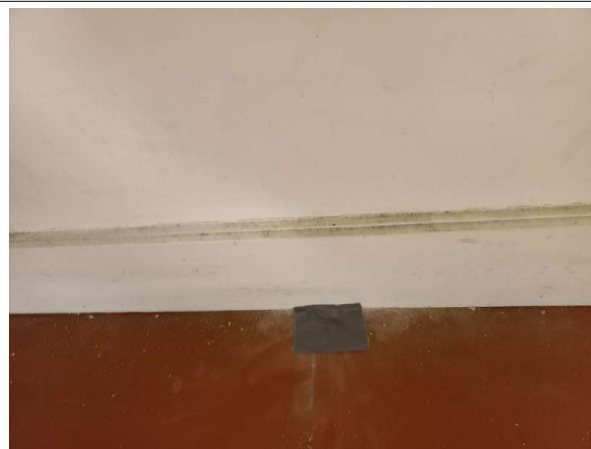
Prélèvement - P173 : Entresol R+1 / Salle informatique - Joint-
(Absence d'amiante)

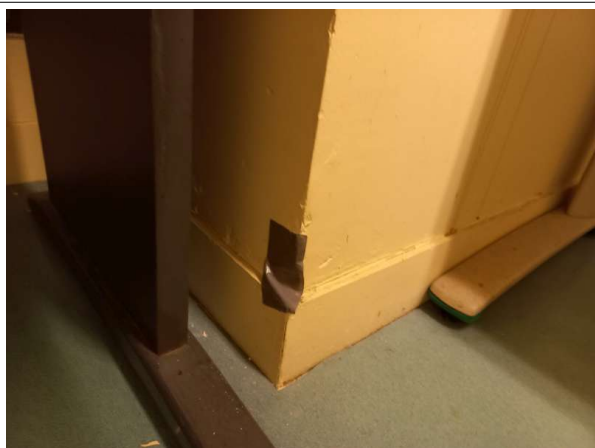
Prélèvement - P176 : Entresol R+1 / Réserve - Colle- (Absence
d'amiante)

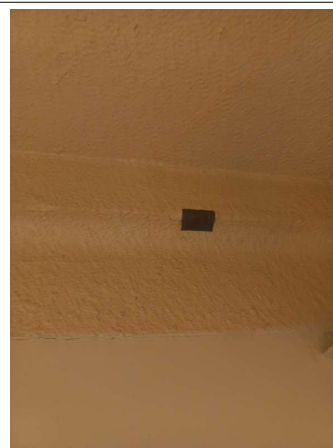
Prélèvement - P177 : Entresol R+1 / Réserve - Enduit-
(Absence d'amiante)

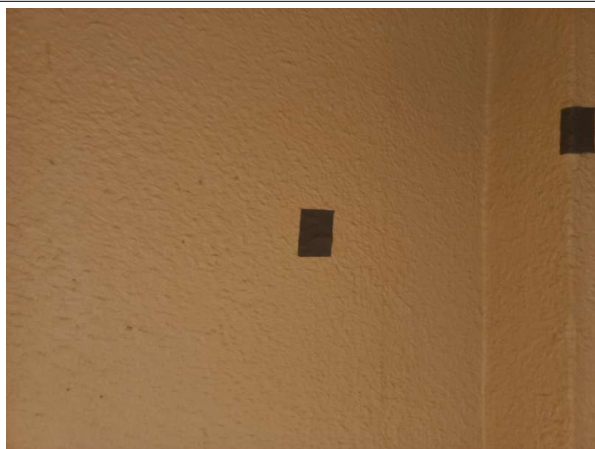
Prélèvement - P178 : Entresol R+1 / Réserve - Peinture-
(Absence d'amiante)

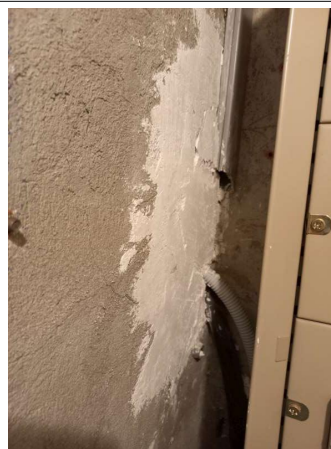
Prélèvement - P179 : Entresol R+1 / Réserve - Enduit-
(Absence d'amiante)

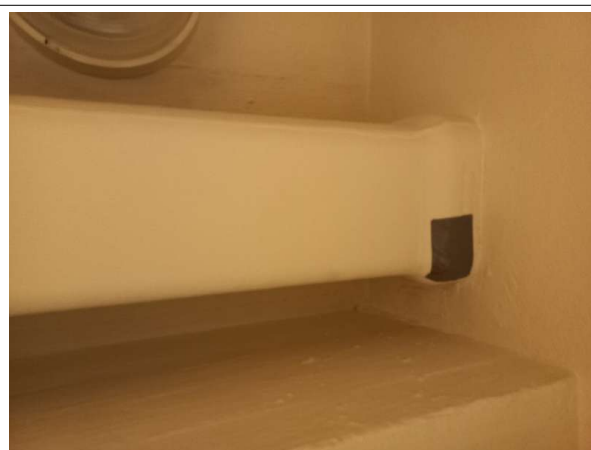
Prélèvement - P181 : Entresol R+1 / Dégagement - Nez de
marche- (Absence d'amiante)

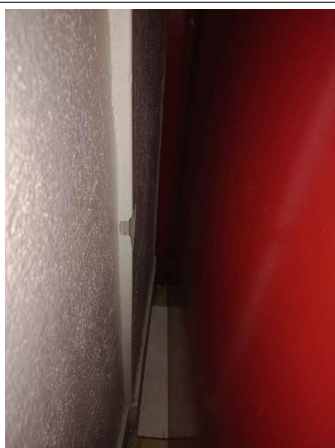
Prélèvement - P182 : Entresol R+1 / Dégagement - Conduit-
(Présence d'amiante)

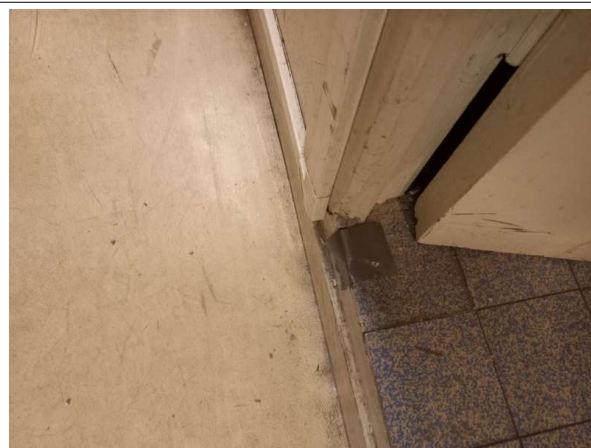
Prélèvement - P183 : Entresol R+1 / Dégagement - Enduit-
(Absence d'amiante)
