Pré-Rapport de repérage des matériaux et produits contenant de l'amiante avant réalisation de travaux dans un immeuble bâti

Nom du site : AMIANTE - 19 MAINE

Ecole AgroParisTech - Bâtiment APT
19 avenue du Maine
BÂTIMENTS APT
75015 PARIS 15EME ARRONDISSEMENT

Numéro d'affaire : 13312454
Référence du rapport : 13312454/S8.28.2.rev2.R
Rédigé le : 20/03/2023
Par l'opérateur de repérage : Alexis AUDESSON
Date de la commande : 10/01/2022

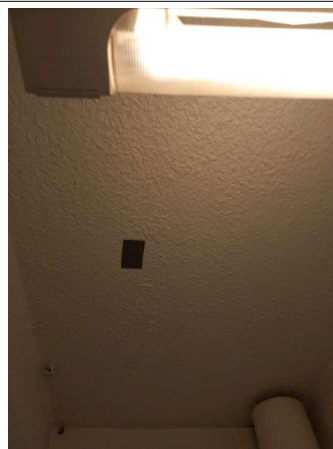
Prélèvement - P185 : Entresol R+1 / Sanitaires + WC - Colle de faïence- (Absence d'amiante)

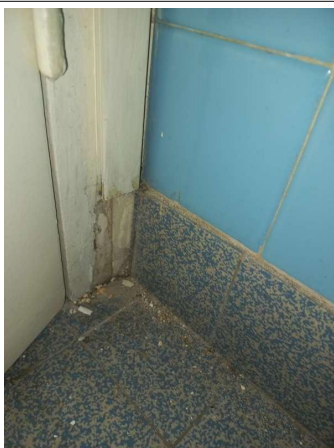
Prélèvement - P186 : Entresol R+1 / Sanitaires + WC - Enduit- (Absence d'amiante)

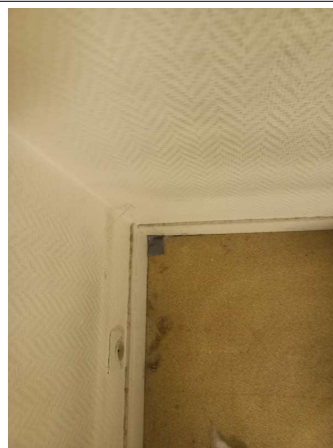
Prélèvement - P187 : Entresol R+1 / Sanitaires + WC - Colle de plinthe- (Absence d'amiante)

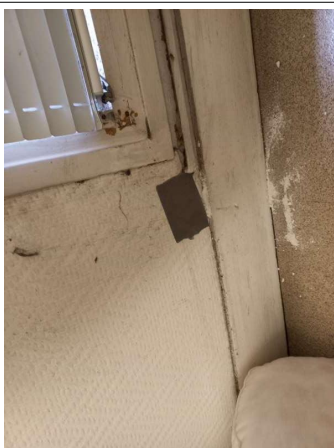
Prélèvement - P188 : Entresol R+1 / Salle de soin - Colle- (Absence d'amiante)

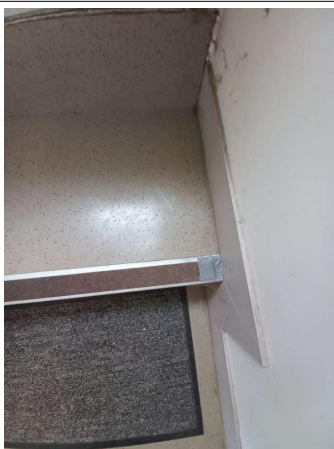
Prélèvement - P190 : Entresol R+1 / Salle de soin - Enduit- (Absence d'amiante)

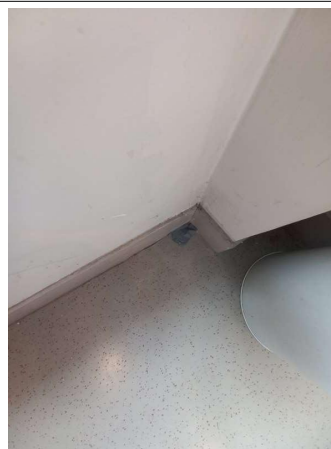
Prélèvement - P191 : R+1 / Couloir A - Nez de marche-
(Absence d'amiante)

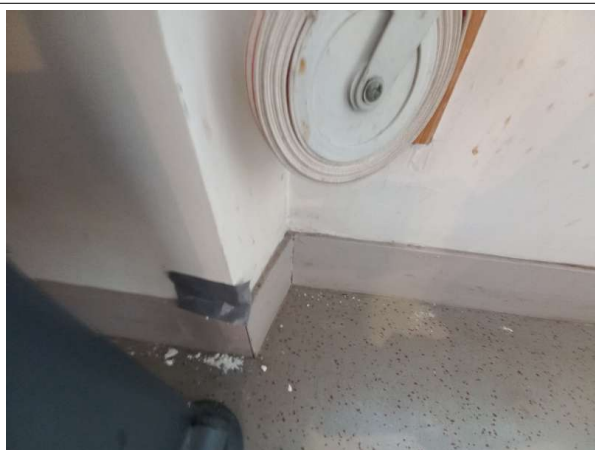
Prélèvement - P192 : R+1 / Couloir A - Colle- (Absence
d'amiante)

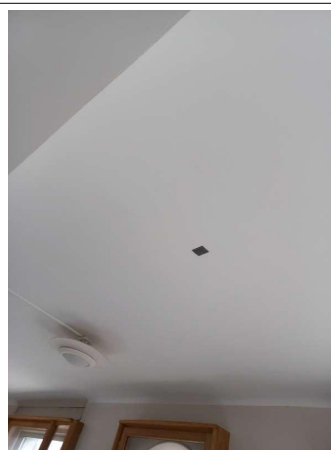
Prélèvement - P193 : R+1 / Couloir A - Enduit- (Absence
d'amiante)

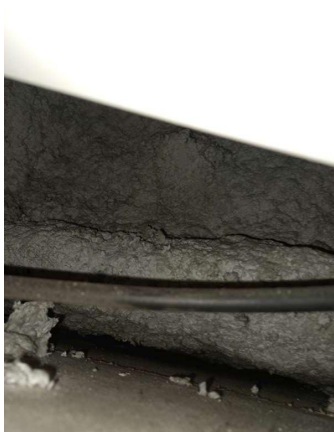
Prélèvement - P194 : R+1 / Salle de formation - Enduit-
(Absence d'amiante)

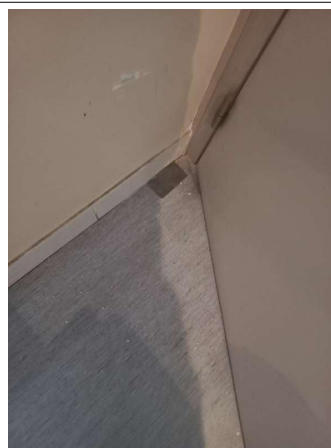
Prélèvement - P195 : R+1 / Salle de formation - Flocage-
(Absence d'amiante)

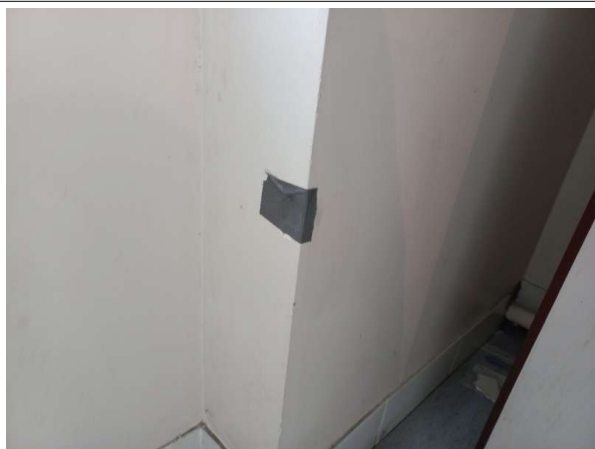
Prélèvement - P196 : R+1 / Sanitaires + WC couloir A - Colle
de carrelage- (Absence d'amiante)

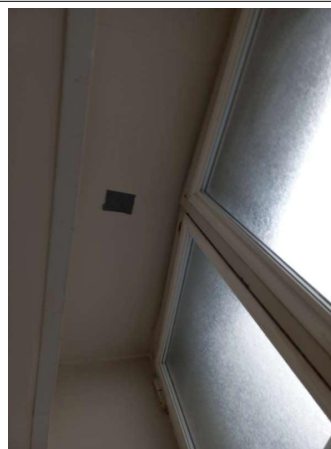
Prélèvement - P197 : R+1 / Sanitaires + WC couloir A - Enduit-
(Absence d'amiante)

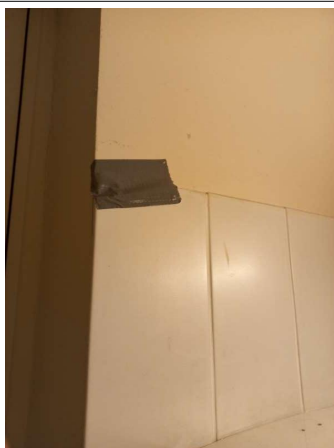
Prélèvement - P198 : R+1 / Sanitaires + WC couloir A - Enduit-
(Absence d'amiante)

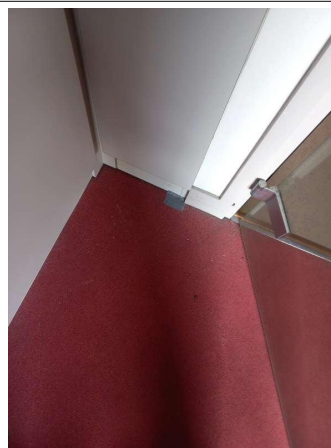
Prélèvement - P199 : R+1 / Sanitaires + WC couloir A - Colle
de faïence- (Absence d'amiante)

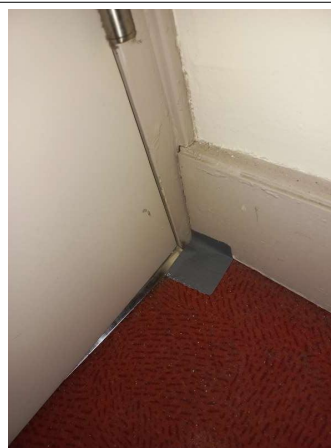
Prélèvement - P201 : R+1 / Bureau 30 - Enduit- (Absence
d'amiante)

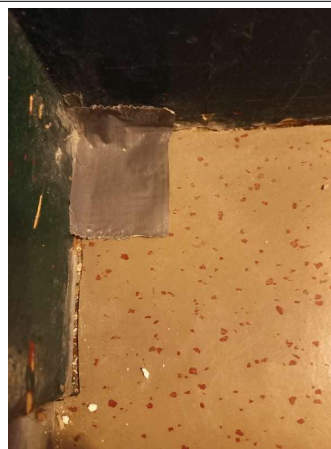
Prélèvement - P203 : R+1 / Bureau 28 - Enduit- (Absence d'amiante)

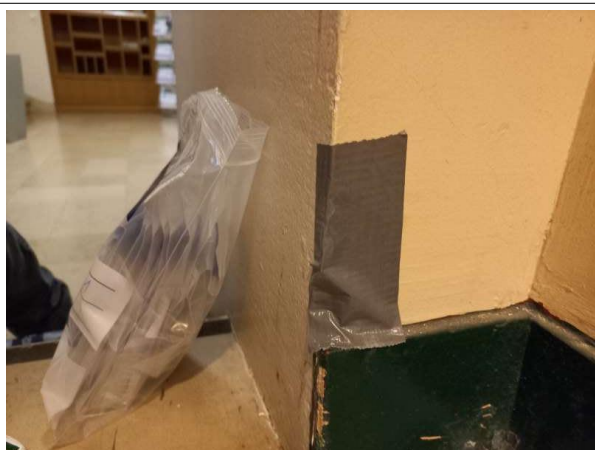
Prélèvement - P204 : R+1 / Couloir A - Colle- (Absence d'amiante)

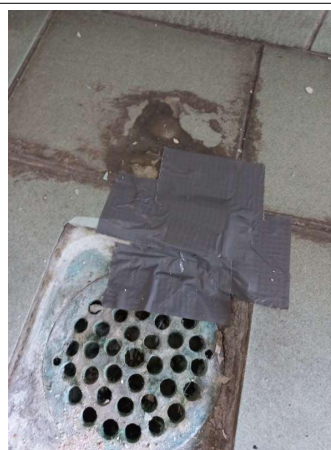
Prélèvement - P205 : R+1 / Couloir A - Enduit- (Absence d'amiante)

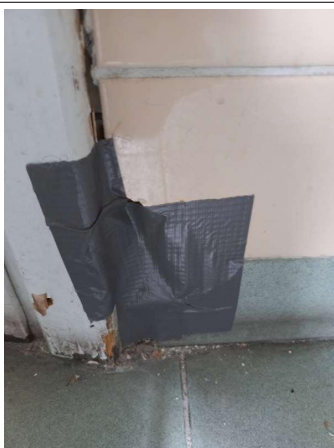
Prélèvement - P206 : R+1 / Sanitaires + WC couloir B - Colle de carrelage- (Absence d'amiante)

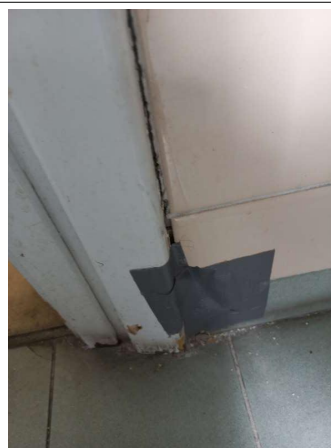
Prélèvement - P207 : R+1 / Sanitaires + WC couloir B - Colle de plinthe- (Absence d'amiante)

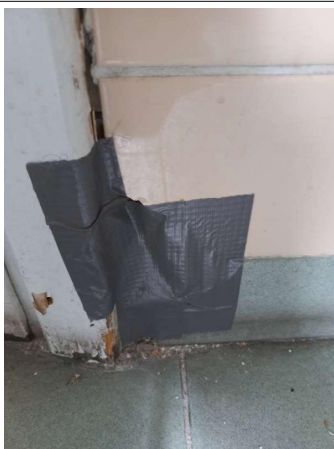
Prélèvement - P208 : R+1 / Sanitaires + WC couloir B - Colle de plinthe- (Absence d'amiante)

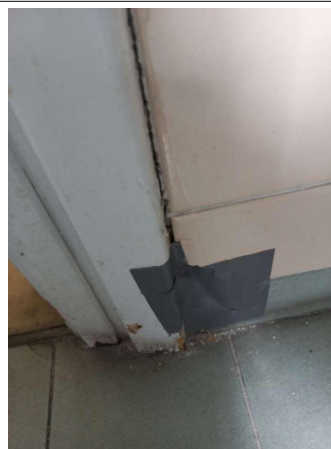
Prélèvement - P209 : R+1 / Sanitaires + WC couloir B - Colle de faïence- (Absence d'amiante)

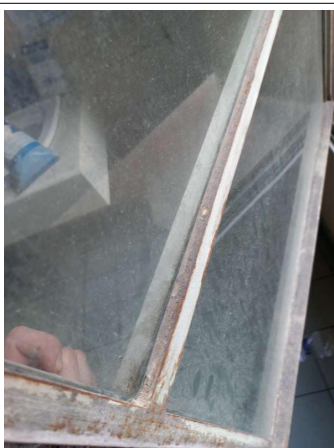
Prélèvement - P210 : R+1 / Sanitaires + WC couloir B - Colle de faïence- (Absence d'amiante)

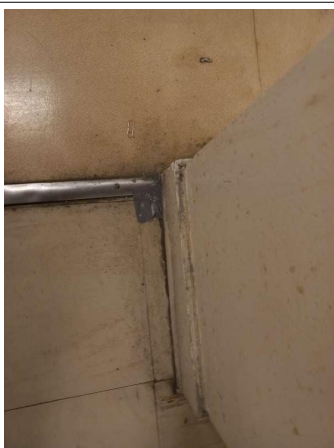
Prélèvement - P212 : R+1 / Couloir B - Colle- (Absence d'amiante)

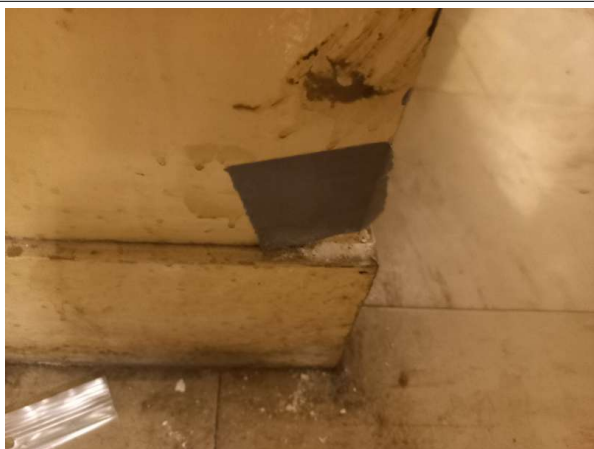
Prélèvement - P214 : R+1 / Couloir B - Enduit- (Présence d'amiante)

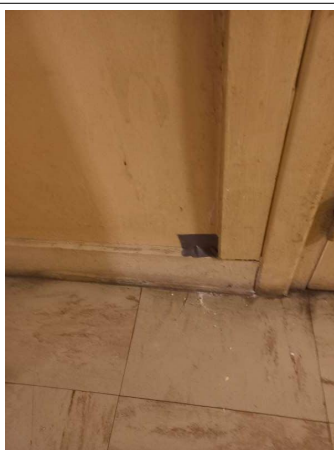
Prélèvement - P216 : R+1 / Couloir B - Dalle de sol- (Présence d'amiante)

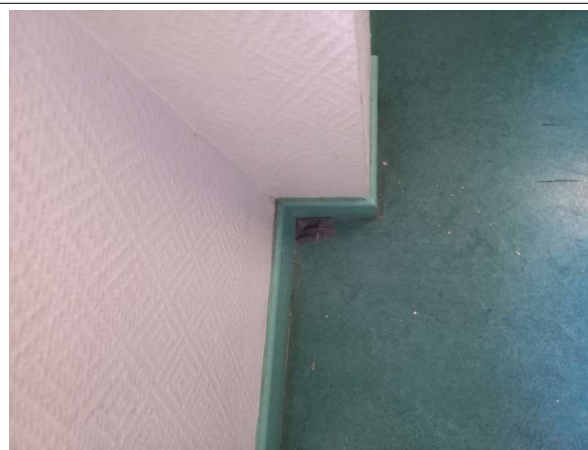
Prélèvement - P217 : R+1 / Couloir B - Enduit- (Présence d'amiante)

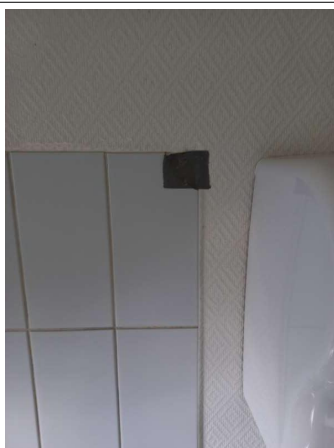
Prélèvement - P218 : R+2 / Cuisine - Colle- (Absence d'amiante)

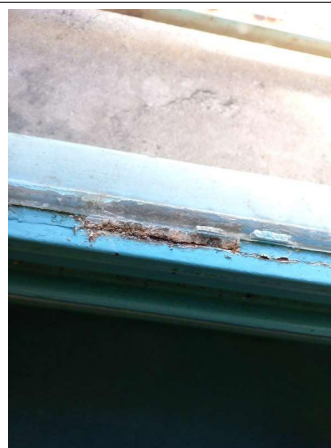
Prélèvement - P219 : R+2 / Cuisine - Colle de faïence- (Absence d'amiante)

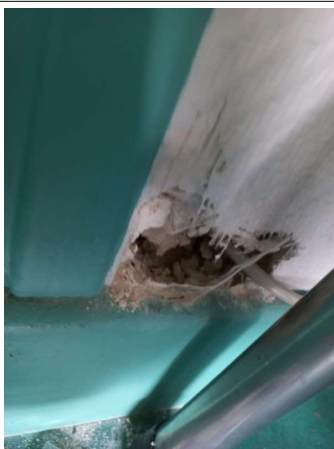
Prélèvement - P220 : R+2 / Cuisine - Mastic- (Absence d'amiante)

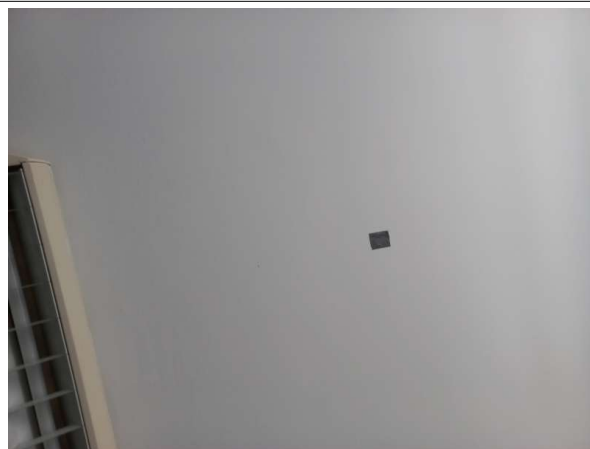
Prélèvement - P221 : R+2 / Bureau 10 - Enduit- (Absence d'amiante)

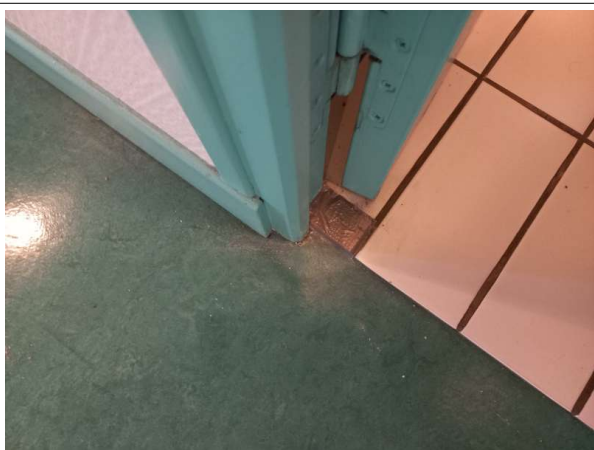
Prélèvement - P222 : R+2 / Bureau 10 - Enduit- (Absence d'amiante)

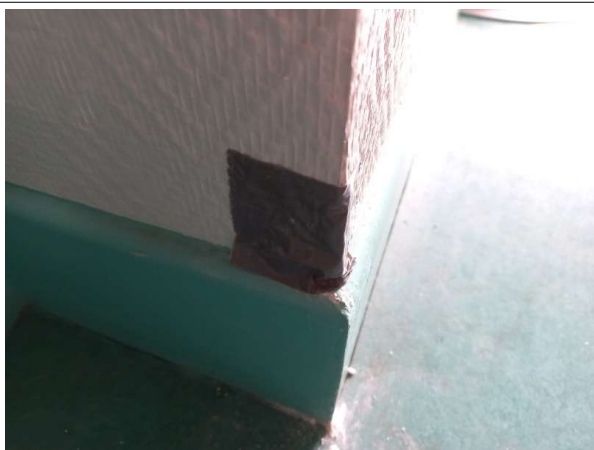
Prélèvement - P224 : R+2 / WC hommes - Colle de faïence- (Absence d'amiante)

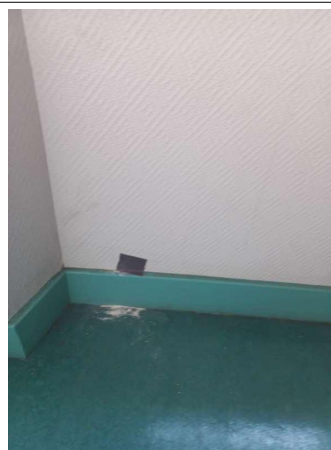
Prélèvement - P225 : R+2 / Bureau 2 - Enduit- (Absence d'amiante)

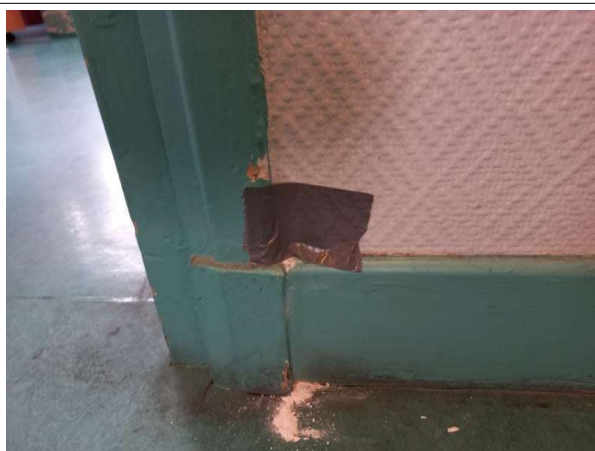
Prélèvement - P228 : R+2 / Bureau 4 - Enduit- (Absence d'amiante)

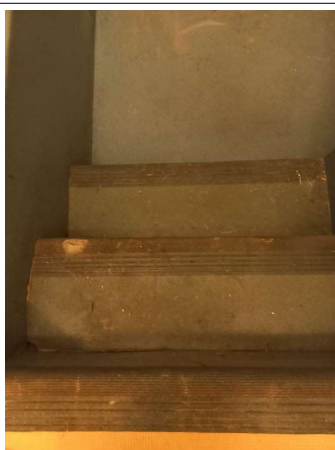
Prélèvement - P230 : R+2 / Bureau 6 - Enduit- (Absence d'amiante)

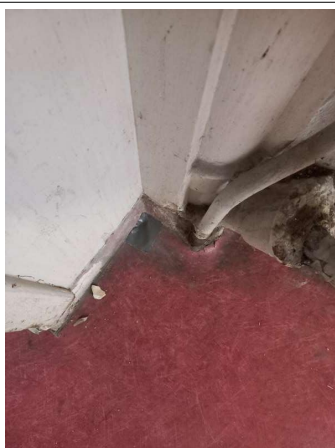
Prélèvement - P232 : R+2 / Couloir A - Colle- (Présence d'amiante)

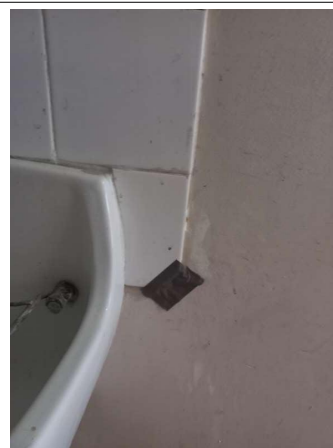
Prélèvement - P233 : R+0 / Palier escalier C - Colle- (Absence d'amiante)

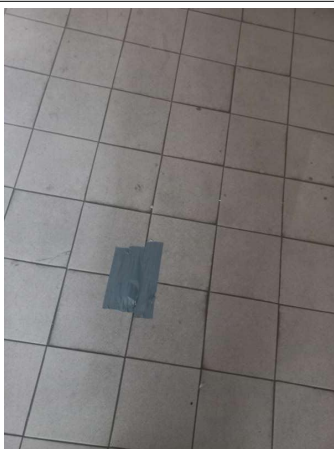
Prélèvement - P234 : R+0 / Palier escalier C - Colle de faïence- (Absence d'amiante)

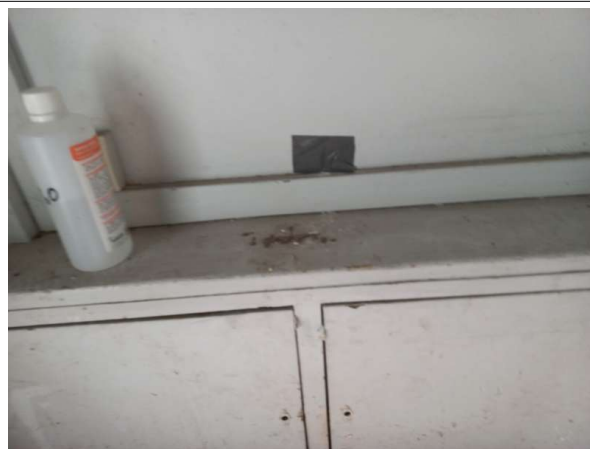
Prélèvement - P235 : R+0 / Dégagement 1 - Colle de carrelage-
(Absence d'amiante)

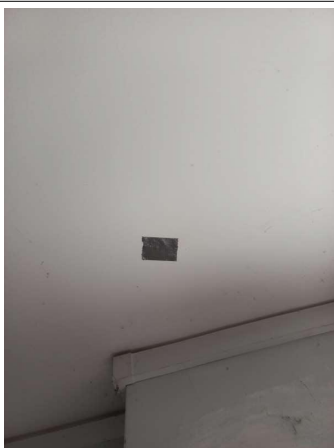
Prélèvement - P236 : R+0 / Dégagement 1 - Enduit- (Absence
d'amiante)

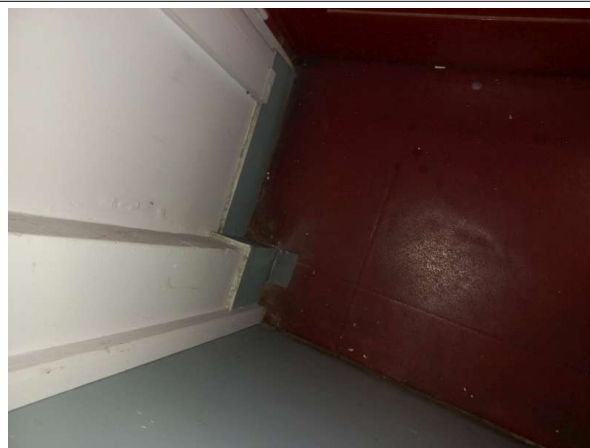
Prélèvement - P237 : R+0 / Dégagement 1 - Enduit- (Absence
d'amiante)

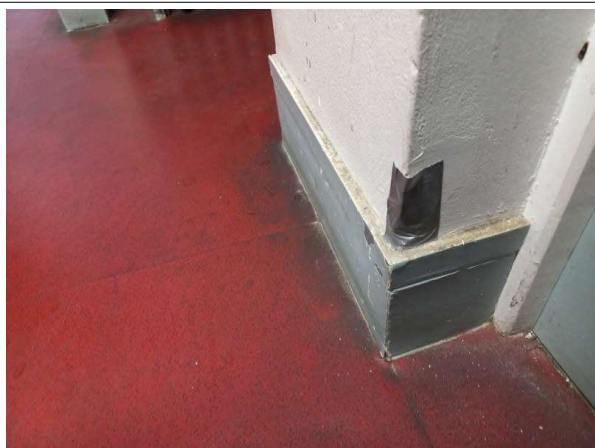
Prélèvement - P242 : R+0 / Dégagement 2 - Colle- (Absence
d'amiante)

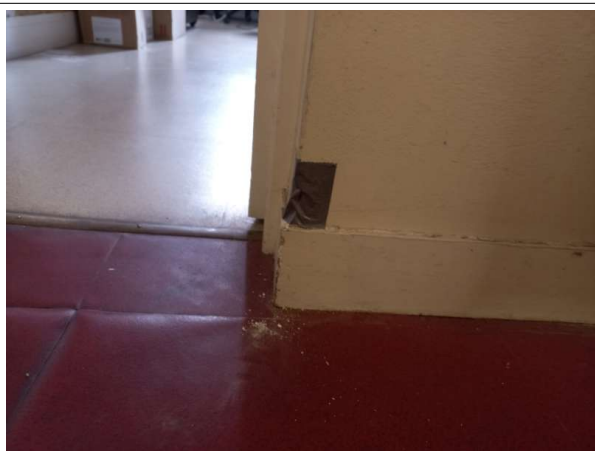
Prélèvement - P244 : R+0 / Dégagement 2 - Nez de marche-
(Absence d'amiante)

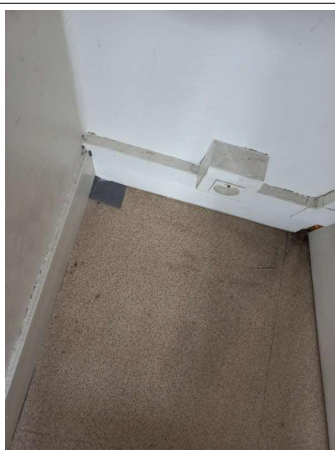
Prélèvement - P246 : R+0 / Bureau 1 - Enduit- (Absence d'amiante)

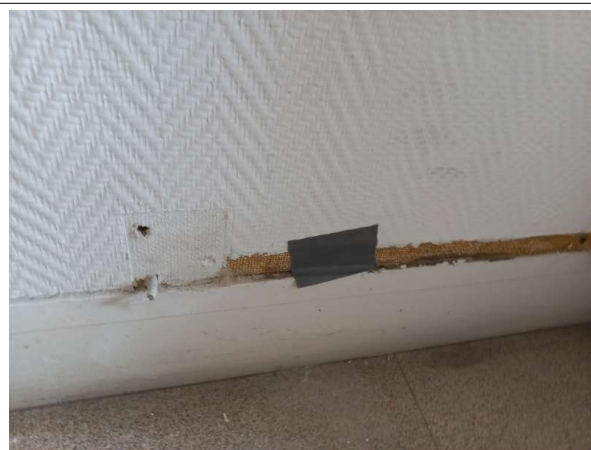
Prélèvement - P247 : R+0 / Bureau 3 - Colle- (Absence d'amiante)

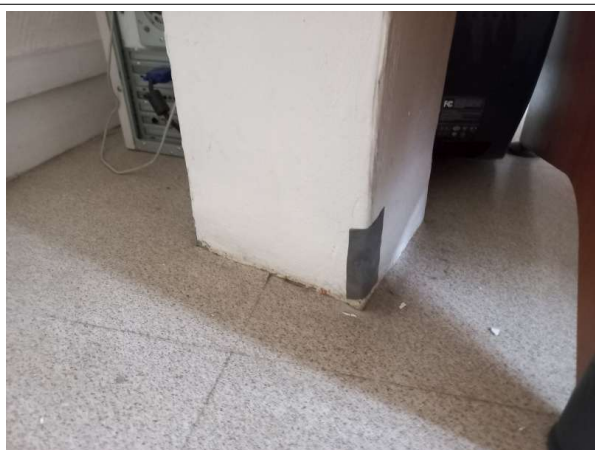
Prélèvement - P248 : R+0 / Bureau 4 - Enduit- (Absence d'amiante)

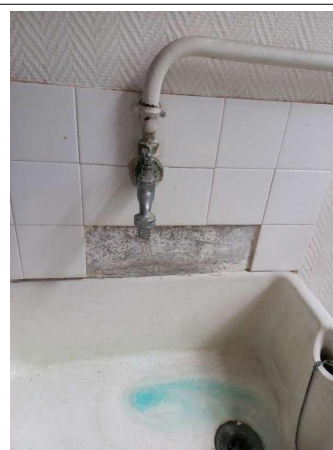
Prélèvement - P249 : R+0 / Bureau 5 - Enduit- (Absence d'amiante)

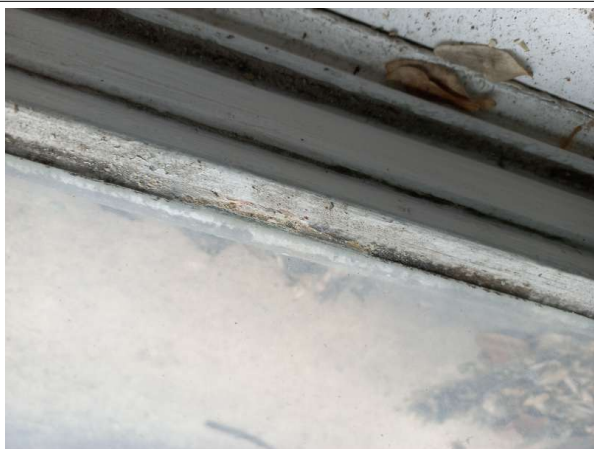
Prélèvement - P250 : R+0 / Bureau 5 - Colle de faïence- (Absence d'amiante)

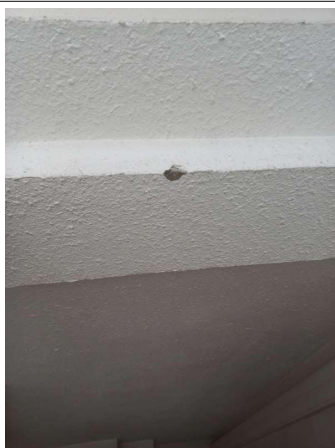
Prélèvement - P252 : R+0 / Bureau 5 - Enduit- (Absence d'amiante)

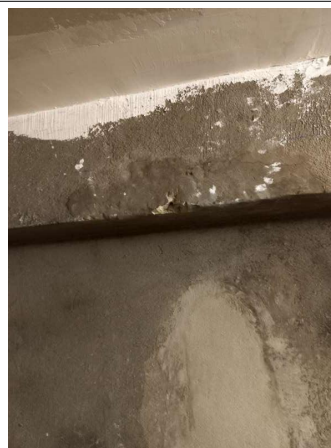
Prélèvement - P253 : R+0 / Bureau 5 - Enduit- (Absence d'amiante)

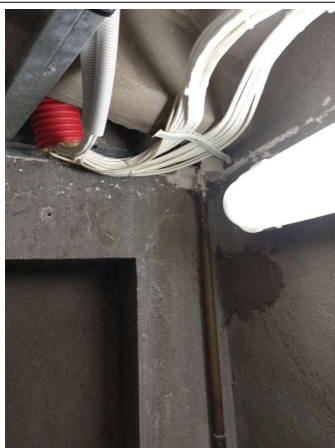
Prélèvement - P254 : R+0 / Réserve 3 - Enduit- (Absence d'amiante)

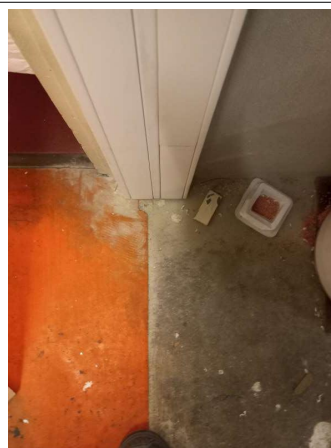
Prélèvement - P255 : R+0 / Réserve 3 - Enduit- (Absence d'amiante)

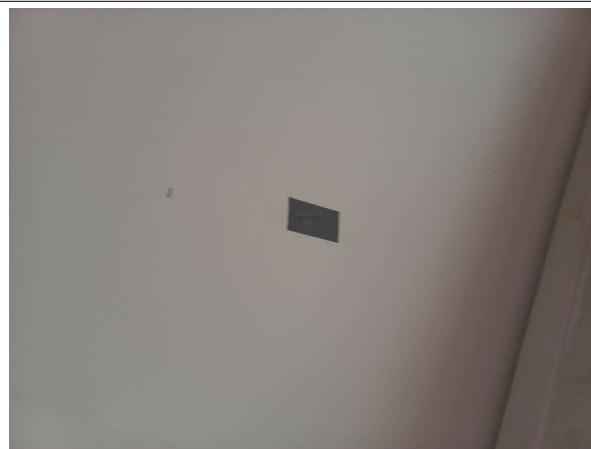
Prélèvement - P257 : R+0 / Palier escalier C - Colle de carrelage- (Absence d'amiante)

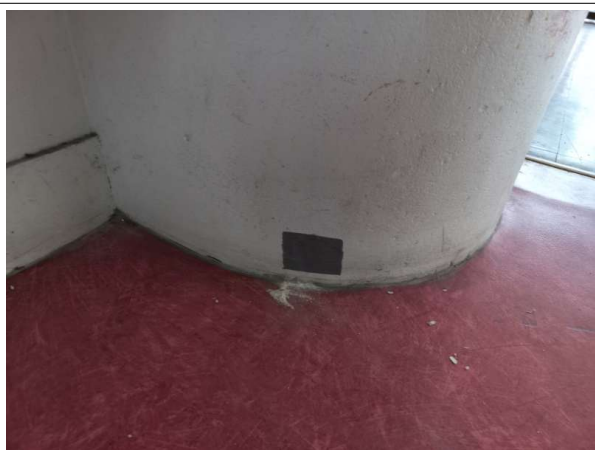
Prélèvement - P258 : R+0 / Palier escalier C - Enduit- (Absence d'amiante)

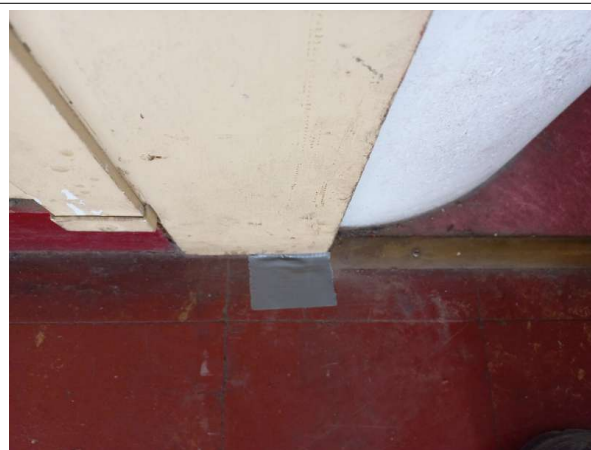
Prélèvement - P259 : R+0 / Dégagement 3 - Enduit- (Absence d'amiante)

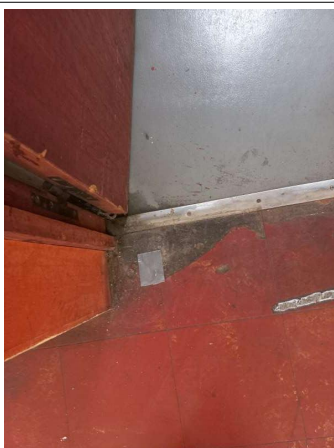
Prélèvement - P260 : R+0 / Dégagement 3 - Colle bitumineuse- (Présence d'amiante)

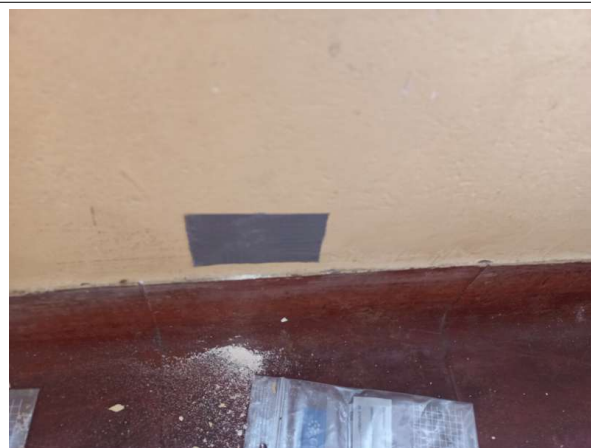
Prélèvement - P261 : R+0 / Gymnase - Colle bitumineuse- (Présence d'amiante)

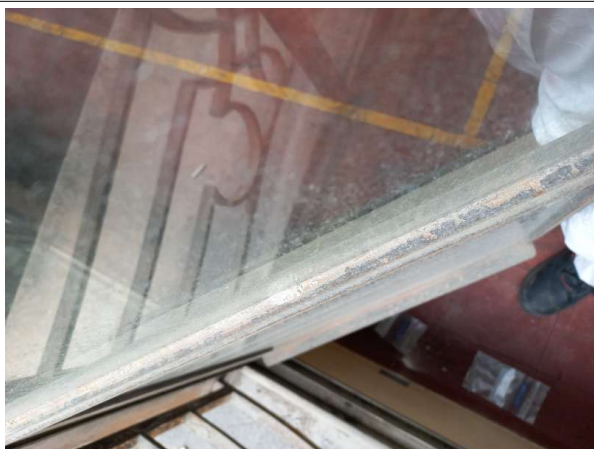
Prélèvement - P262 : R+0 / Gymnase - Enduit- (Absence d'amiante)

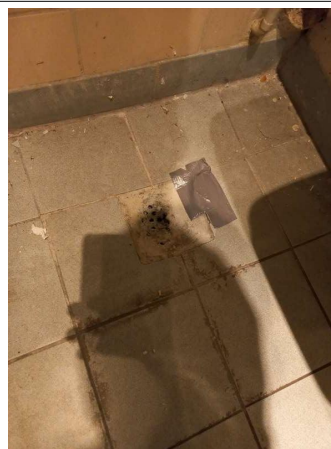
Prélèvement - P263 : R+0 / Gymnase - Mastic- (Absence d'amiante)

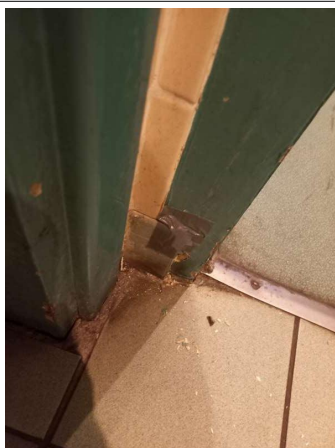
Prélèvement - P264 : R+0 / Sanitaires + WC 1 - Colle de carrelage- (Absence d'amiante)

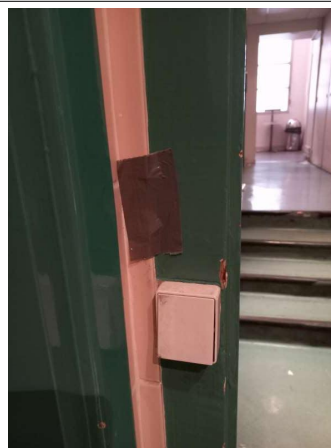
Prélèvement - P266 : R+0 / Sanitaires + WC 1 - Colle de faïence- (Absence d'amiante)

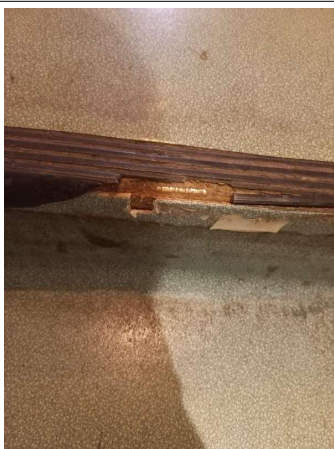
Prélèvement - P269 : R+0 / Dégagement sanitaires - Nez de marche- (Absence d'amiante)

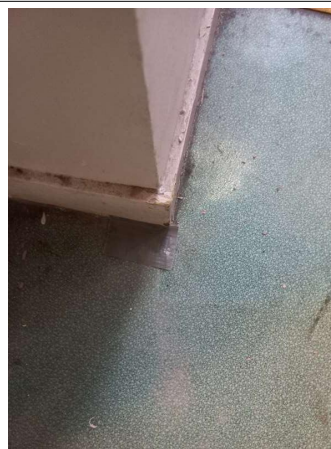
Prélèvement - P270 : R+0 / Dégagement sanitaires - Colle- (Absence d'amiante)

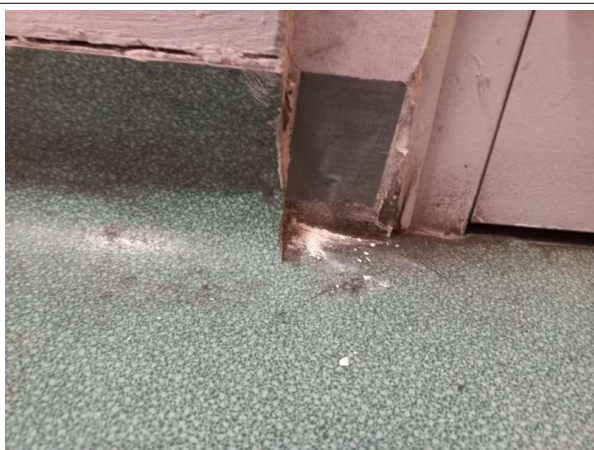
Prélèvement - P271 : R+0 / Dégagement sanitaires - Enduit- (Absence d'amiante)

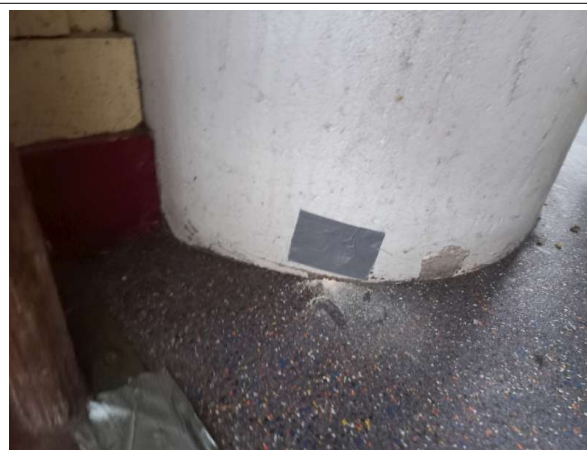
Prélèvement - P272 : R+0 / Gymnase - Enduit- (Absence d'amiante)

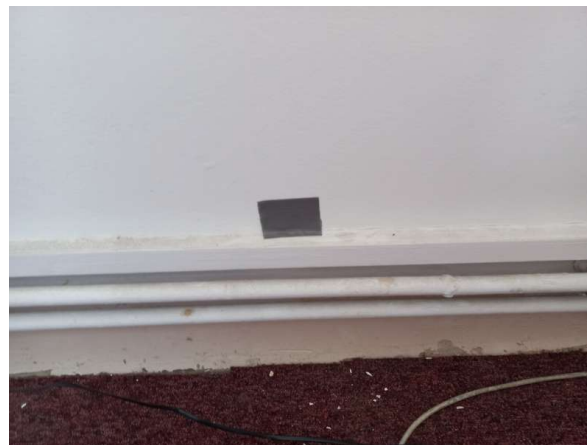
Prélèvement - P274 : R+0 / Bureau 6 - Enduit- (Absence d'amiante)

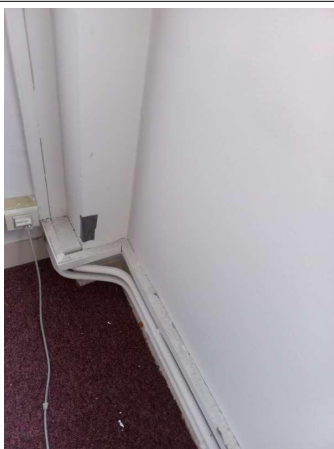
Prélèvement - P275 : R+0 / Bureau 6 - Enduit- (Présence d'amiante)

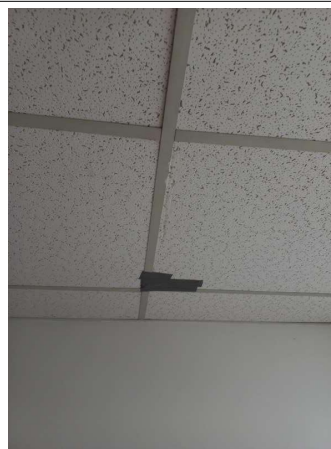
Prélèvement - P276 : R+0 / Bureau 6 - Faux plafond- (Absence d'amiante)

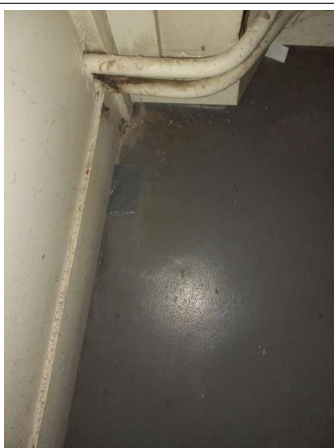
Prélèvement - P277 : R+0 / Palier escalier entresol - Colle bitumineuse- (Présence d'amiante)

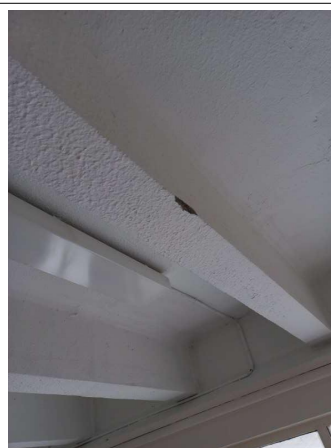
Prélèvement - P278 : R+0 / Bureau 2 - Enduit- (Absence d'amiante)

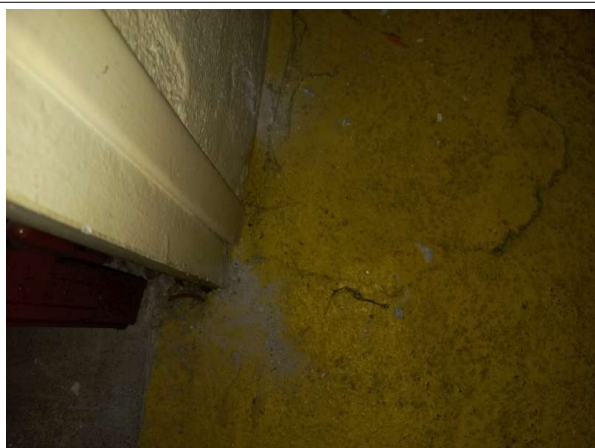
Prélèvement - P279 : R-2 / Réserve 1 - Peinture sur béton- (Absence d'amiante)

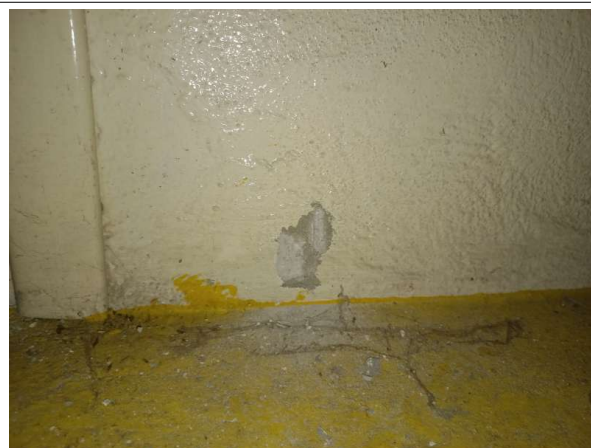
Prélèvement - P280 : R-2 / Réserve 1 - Enduit- (Absence d'amiante)

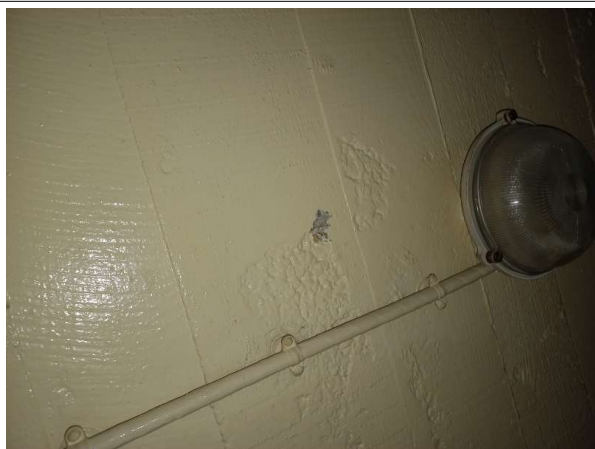
Prélèvement - P281 : R-2 / Réserve 1 - Enduit- (Absence d'amiante)

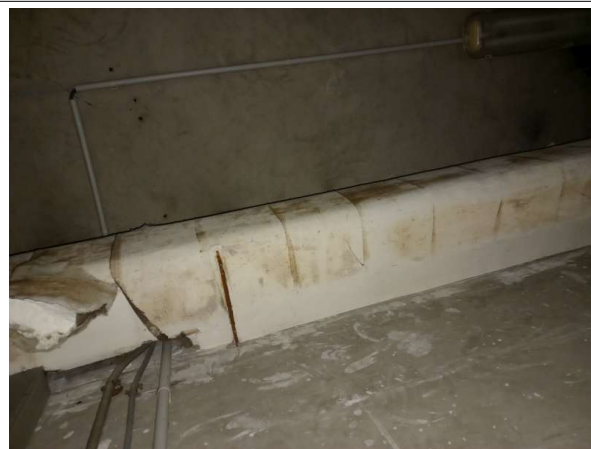
Prélèvement - P282 : R-2 / Palier escalier C - Enveloppe de calorifugeage- (Absence d'amiante)

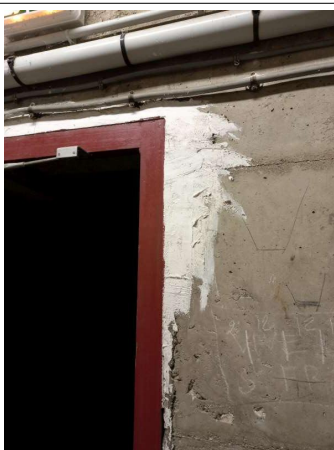
Prélèvement - P283 : R-2 / Dégagement 1 - Enduit- (Absence d'amiante)

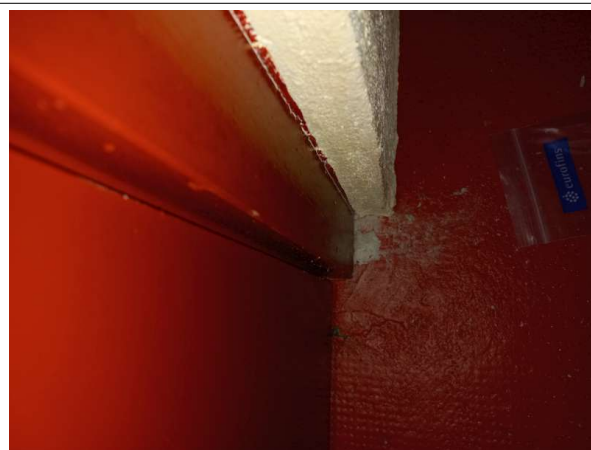
Prélèvement - P284 : R-2 / Archives 1 - Peinture sur béton- (Absence d'amiante)

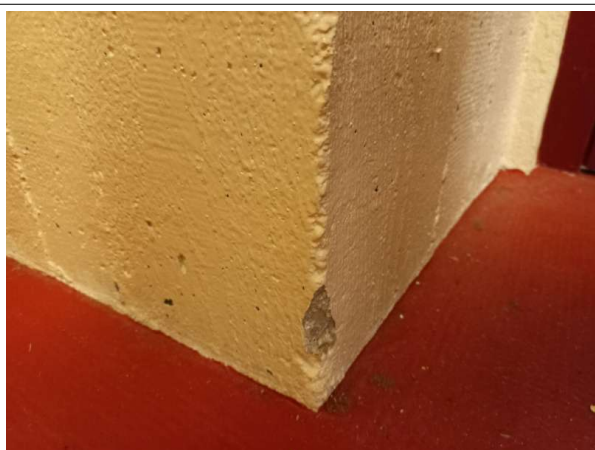
Prélèvement - P285 : R-2 / Archives 1 - Enduit- (Absence d'amiante)

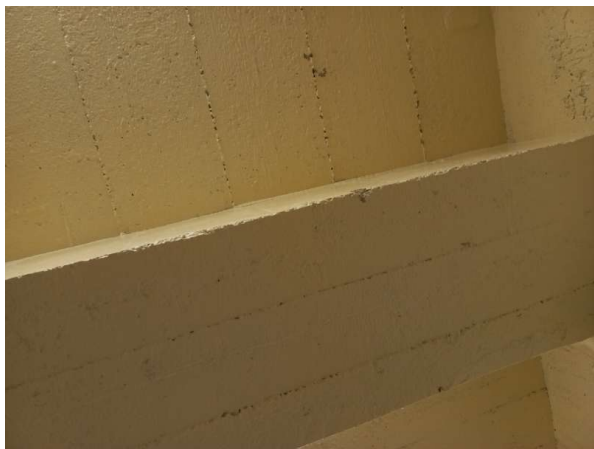
Prélèvement - P287 : R-2 / Archives 1 - Enduit- (Absence d'amiante)

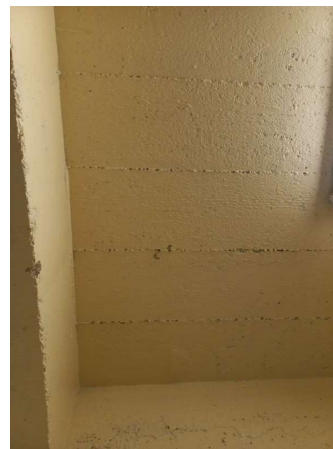
Prélèvement - P288 : R-2 / Archives 1 - Enduit- (Absence d'amiante)

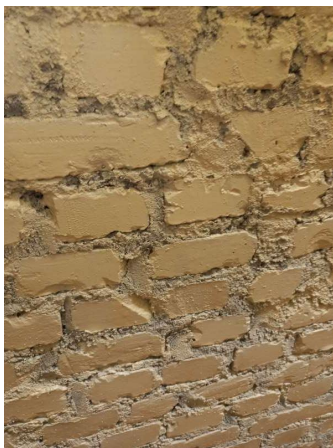
Prélèvement - P289 : R-2 / Archives 1 - Joint d'assemblage- (Absence d'amiante)

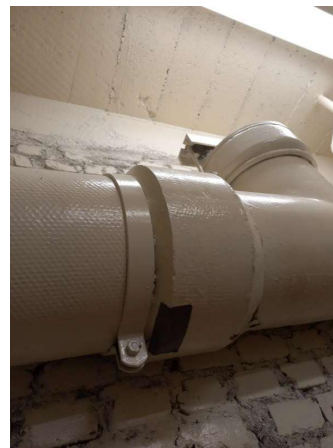
Prélèvement - P290 : R-2 / Archives 1 - Conduit- (Présence d'amiante)

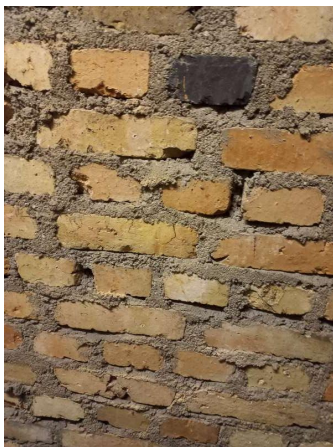
Prélèvement - P291 : R-2 / Dégagement 1 - Joint d'assemblage - (Absence d'amiante)

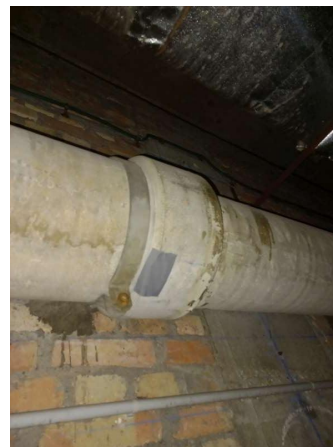
Prélèvement - P292 : R-2 / Dégagement 1 - Conduit- (Présence d'amiante)

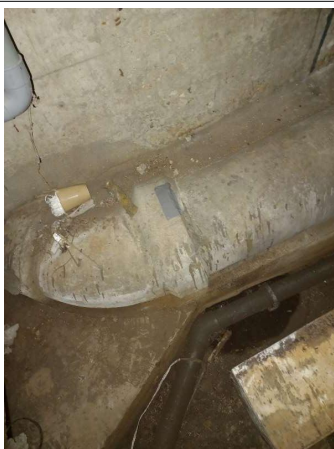
Prélèvement - P293 : R-2 / Local technique 1 - Conduit-
(Présence d'amiante)

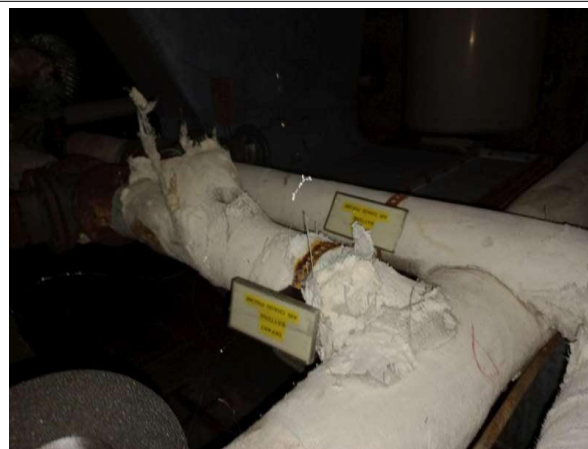
Prélèvement - P294 : R-2 / Local technique 1 - Enveloppe de
calorifugeage- (Absence d'amiante)

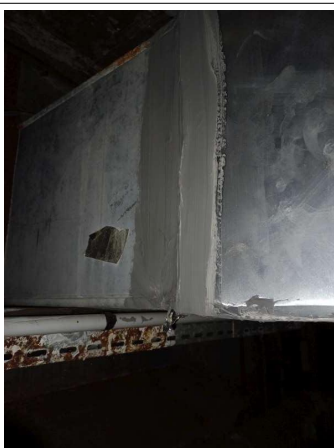
Prélèvement - P295 : R-2 / Local technique 1 - Mastic-
(Absence d'amiante)

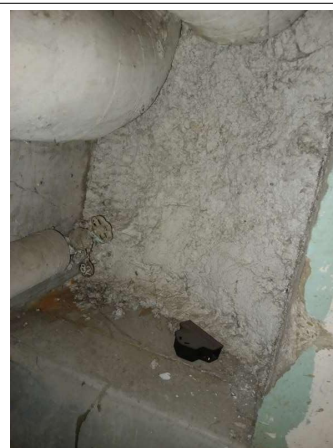
Prélèvement - P296 : R-2 / Local technique 1 - Flocage-
(Absence d'amiante)

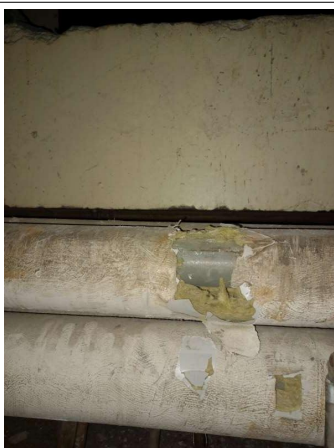
Prélèvement - P297 : R-2 / Chaufferie 2 - Enveloppe de
calorifugeage- (Absence d'amiante)

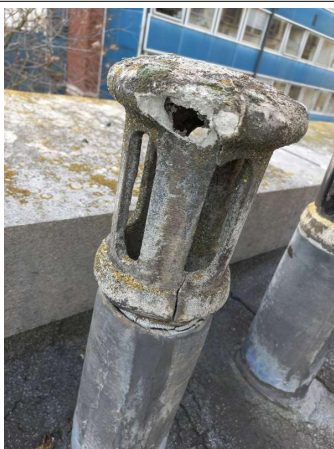
Prélèvement - P299 : R+2 / Toiture-terrasse - Mitron- (Présence d'amiante)

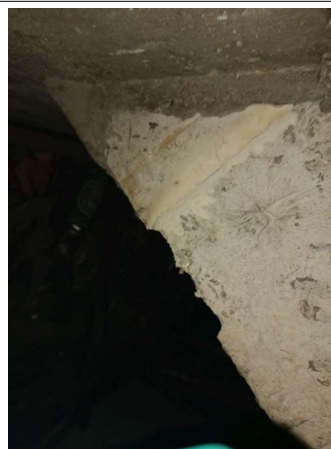
Prélèvement - P300 : R+4 / Vide derrière bibliothèque - Entourage de poutre- (Absence d'amiante)

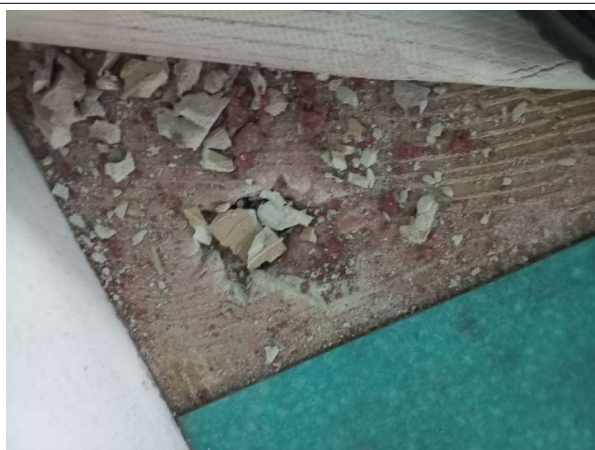
Prélèvement - P301 : R+4 / Bureau 2 - Dalle de sol- (Absence d'amiante)

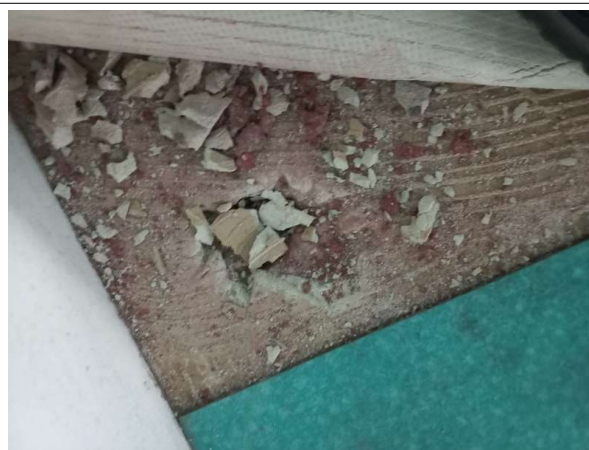
Prélèvement - P302 : R+4 / Bureau 2 - Colle bitumineuse- (Présence d'amiante)

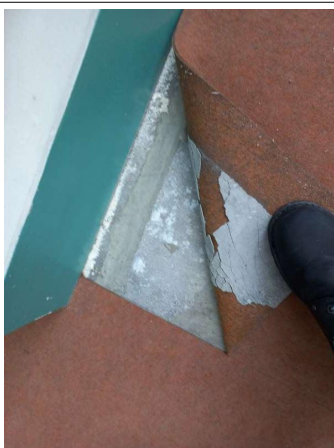
Prélèvement - P303 : R+4 / Bibliothèque - Ragréage- (Absence d'amiante)

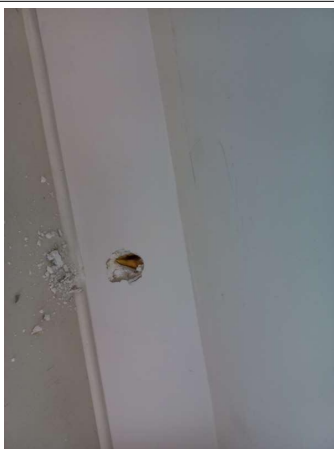
Prélèvement - P305 : R+4 / Bureau 2 - Enduit- (Absence d'amiante)

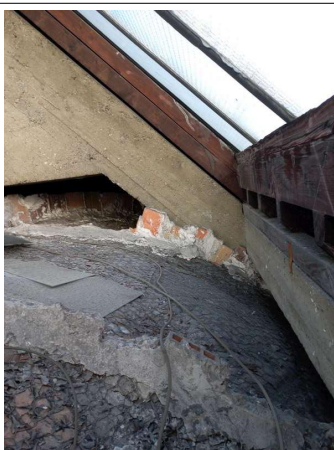
Prélèvement - P306 : R+4 / Bureau 2 - Enduit- (Absence d'amiante)

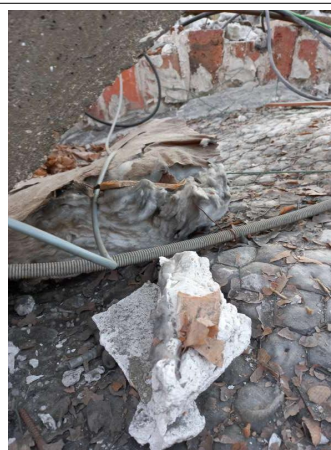
Prélèvement - P307 : R+5 / Combles - Enduit- (Absence d'amiante)

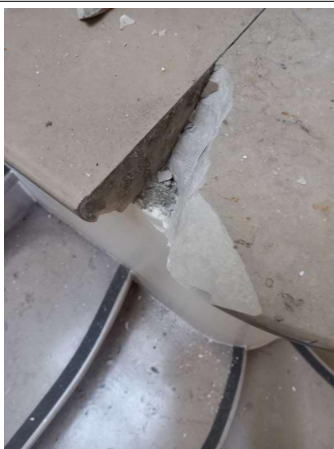
Prélèvement - P310 : R+4 / Escalier B - Nez de marche- (Absence d'amiante)

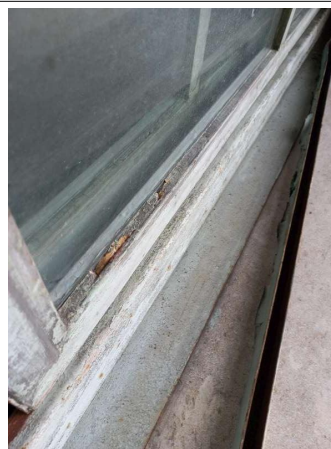
Prélèvement - P317 : R+2 / Bureau central 3 - Joint- (Absence d'amiante)

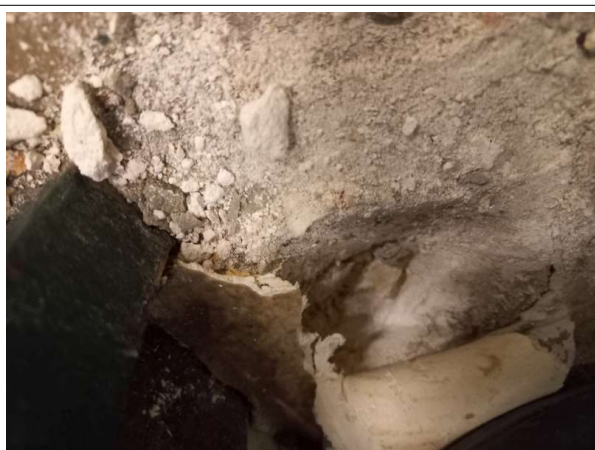
Prélèvement - P318 : R+2 / Bureau central 3 - Joint de vitrage- (Absence d'amiante)

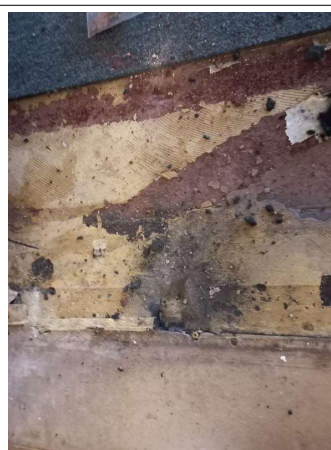
Prélèvement - P319 : R+2 / Bureau central 2 - Colle- (Absence d'amiante)

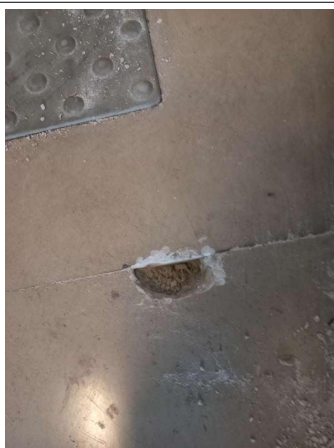
Prélèvement - P320 : R+2 / Bureau central 3 - Colle- (Absence d'amiante)

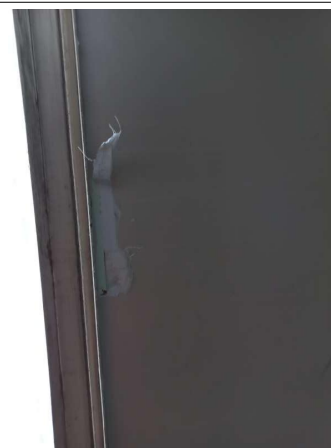
Prélèvement - P321 : R+2 / Palier escalier B - Colle- (Absence d'amiante)

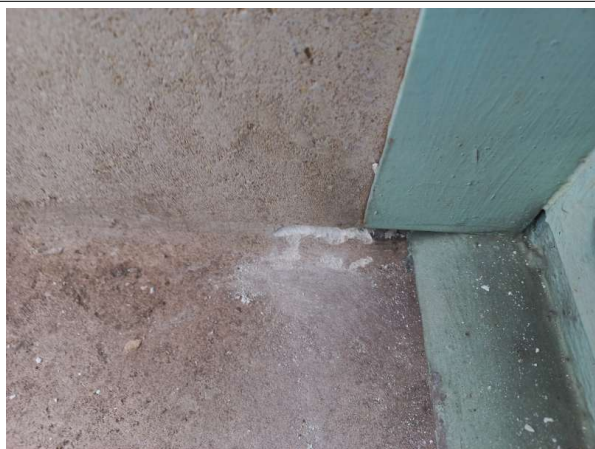
Prélèvement - P322 : R+2 / Bureau central 2 - Bande calicot- (Absence d'amiante)

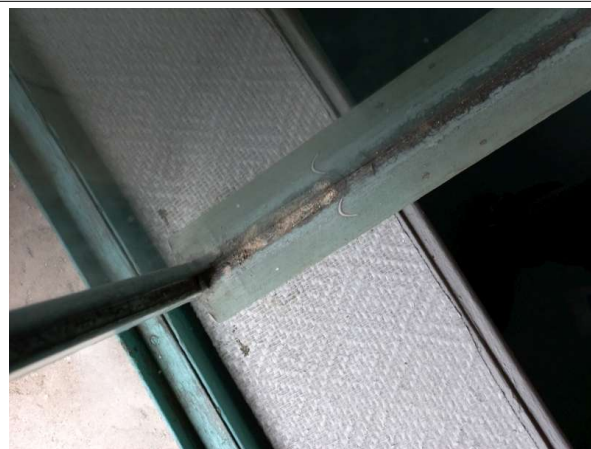
Prélèvement - P323 : R+2 / Bureau 10 - Joint- (Absence d'amiante)

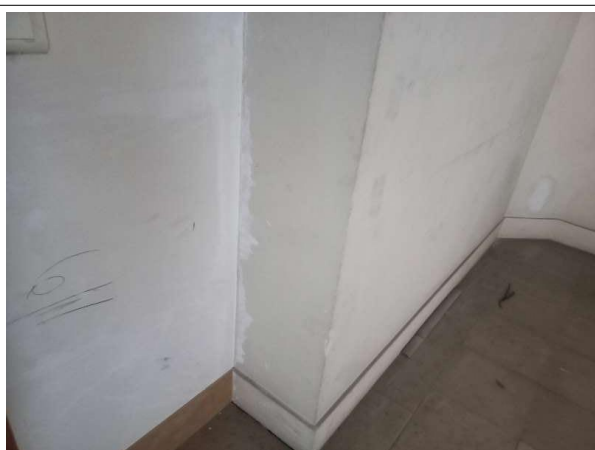
Prélèvement - P324 : R+2 / Bureau 10 - Joint de vitrage- (Absence d'amiante)

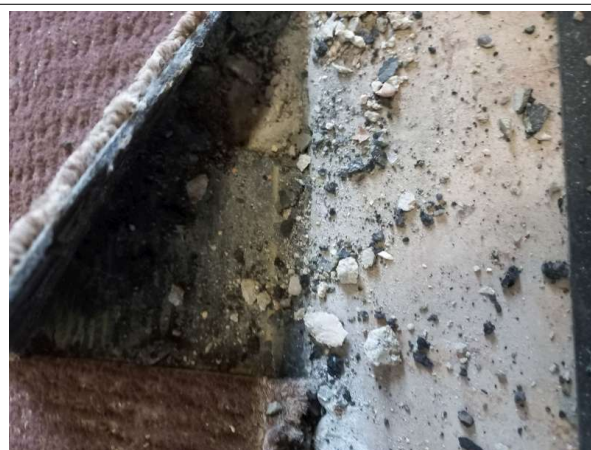
Prélèvement - P327 : R+1 / Dégagement sanitaires - Colle de carrelage- (Absence d'amiante)

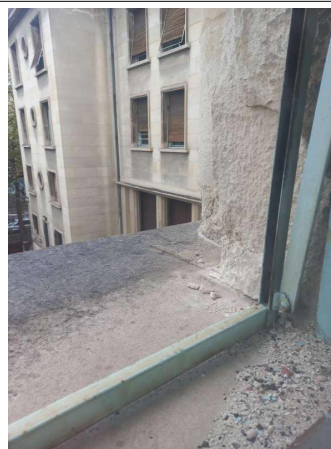
Prélèvement - P329 : R+1 / Bureau 29 - Colle- (Absence d'amiante)
