Pré-Rapport de repérage des matériaux et produits contenant de l'amiante avant réalisation de travaux dans un immeuble bâti

Nom du site : AMIANTE - 19 MAINE

Ecole AgroParisTech - Bâtiment APT
19 avenue du Maine
BÂTIMENTS APT
75015 PARIS 15EME ARRONDISSEMENT

Numéro d'affaire : 13312454
Référence du rapport : 13312454/S8.28.2.rev2.R
Rédigé le : 20/03/2023
Par l'opérateur de repérage : Alexis AUDESSON
Date de la commande : 10/01/2022

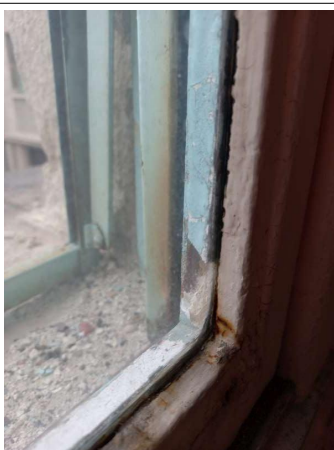
Prélèvement - P330 : R+1 / Bureau 29 - Joint- (Absence d'amiante)

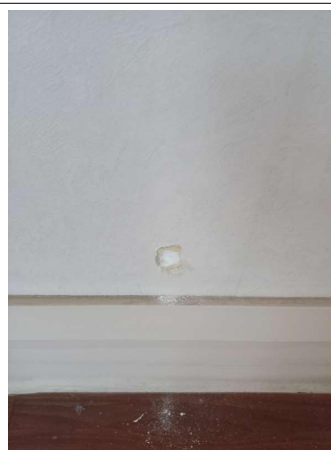
Prélèvement - P331 : R+1 / Bureau 29 - Joint de vitrage- (Absence d'amiante)

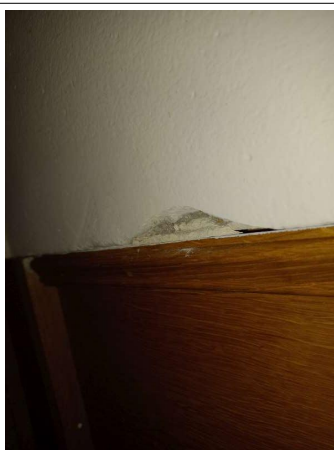
Prélèvement - P336 : R+1 / WC cuisine - Colle de faïence- (Absence d'amiante)

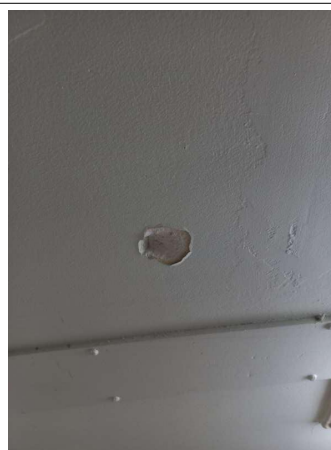
Prélèvement - P337 : R+1 / Palier escalier B - Enduit- (Absence d'amiante)

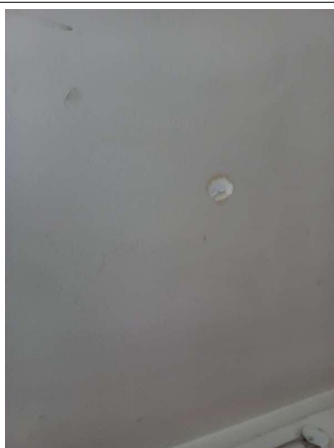
Prélèvement - P338 : R+1 / Bureau 24 - Enduit- (Absence d'amiante)

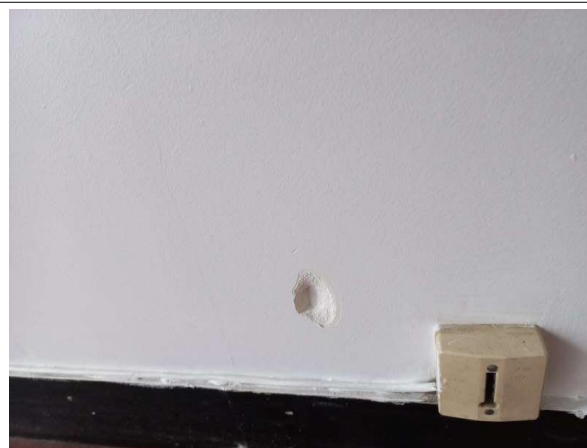
Prélèvement - P339 : R+1 / Bureau 9 - Enduit- (Absence d'amiante)

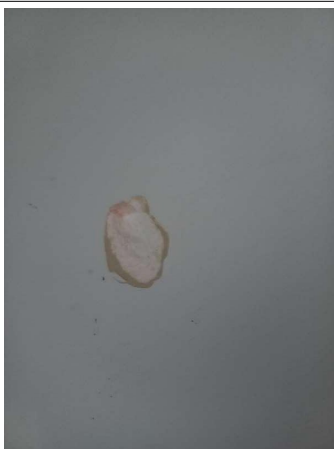
Prélèvement - P340 : R+1 / Bureau 17 - Enduit- (Absence d'amiante)

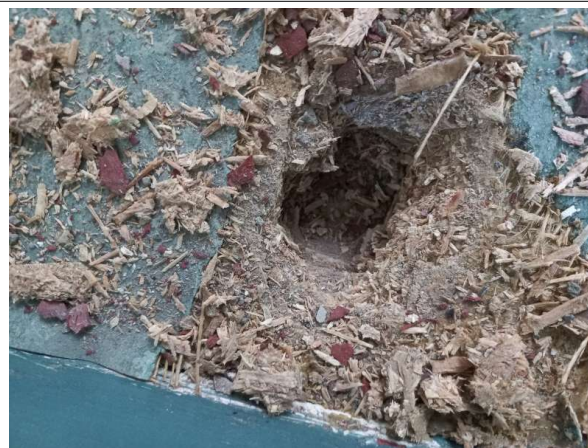
Prélèvement - P343 : R+1 / Bureau 33 - Plaquette souple bitumineuse antivibratile- (Présence d'amiante)

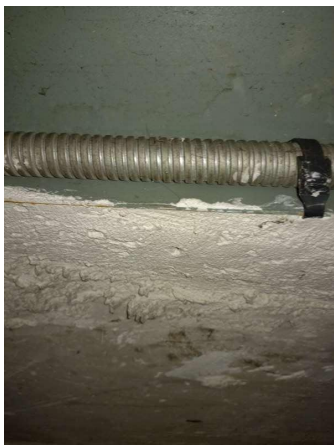
Prélèvement - P344 : R+1 / Bureau 5 - Colle bitumineuse- (Présence d'amiante)

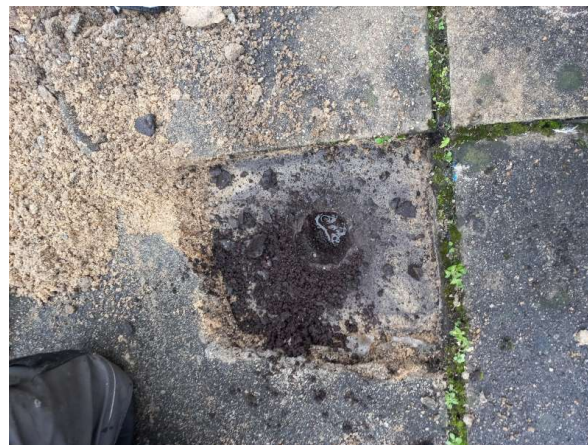
Prélèvement - P345 : Tout étage / Ascenseur - Enduit- (Absence d'amiante)

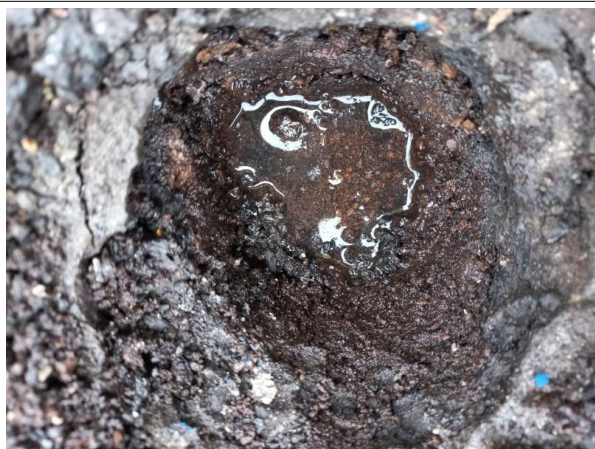
Prélèvement - P346 : R+2 / Toiture-terrasse - Complexe d'étanchéité asphalté- (Absence d'amiante)

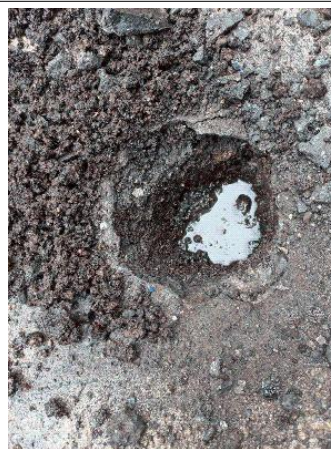
Prélèvement - P347 : R+2 / Toiture-terrasse - Complexe d'étanchéité asphalté- (Absence d'amiante)

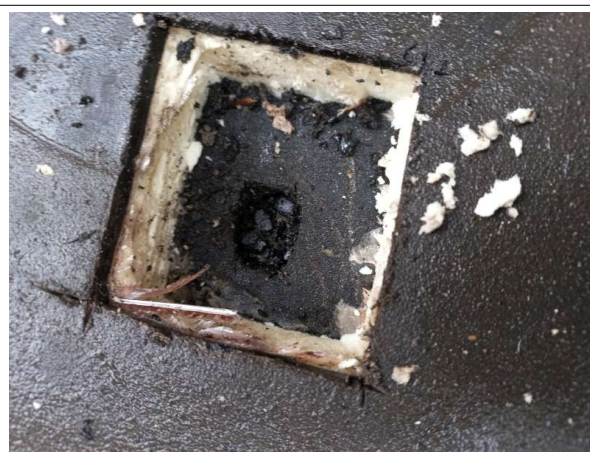
Prélèvement - P349 : R+2 / Toiture-terrasse - Complexe d'étanchéité asphalté- (Présence d'amiante)

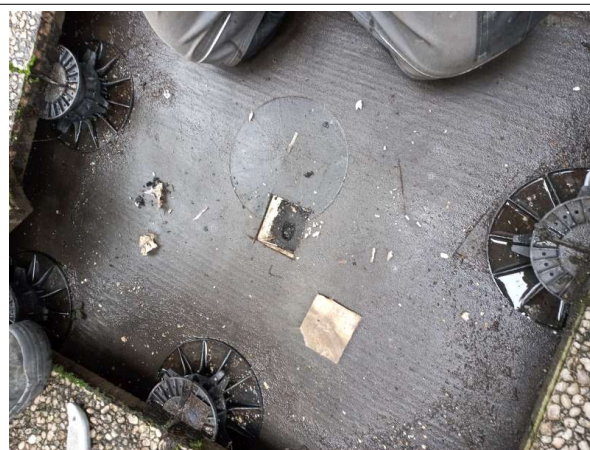
Prélèvement - P351 : R+1 / Toiture-terrasse - Isolant- (Absence d'amiante)

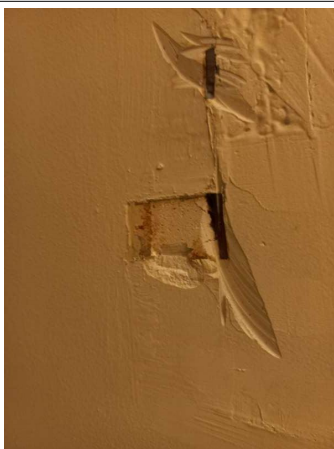
Prélèvement - P352 : R+1 / Toiture-terrasse - Pare-vapeur- (Absence d'amiante)

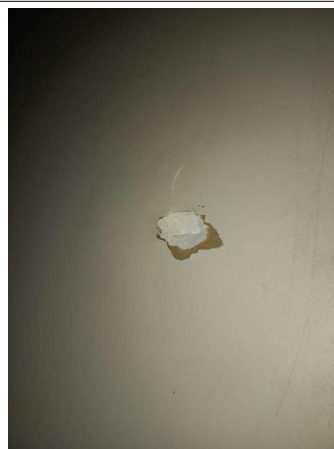
Prélèvement - P353 : R+0 / Local technique amphithéâtre -
Enduit- (Absence d'amiante)

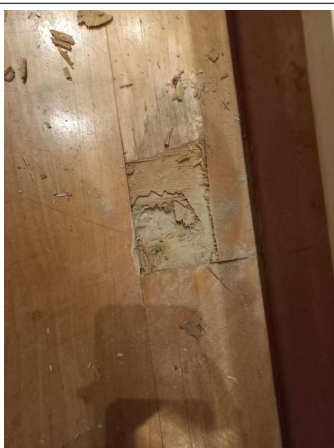
Prélèvement - P354 : R+0 / Amphithéâtre - Enduit- (Absence
d'amiante)

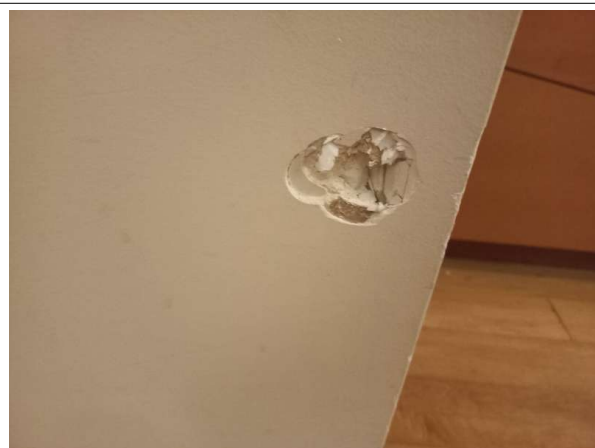
Prélèvement - P355 : R+0 / Amphithéâtre - Ragréage-
(Absence d'amiante)

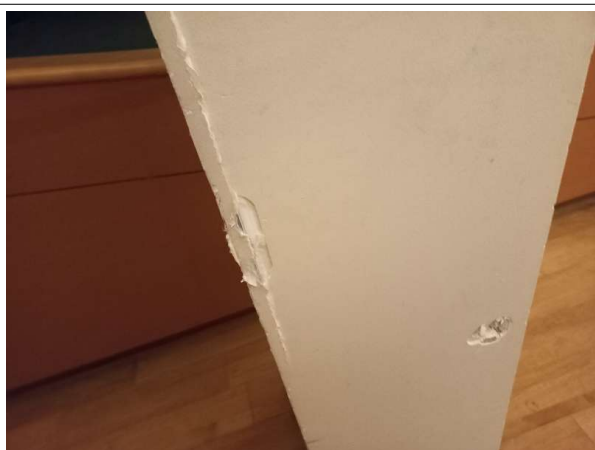
Prélèvement - P356 : R+0 / Amphithéâtre - Enduit- (Absence
d'amiante)

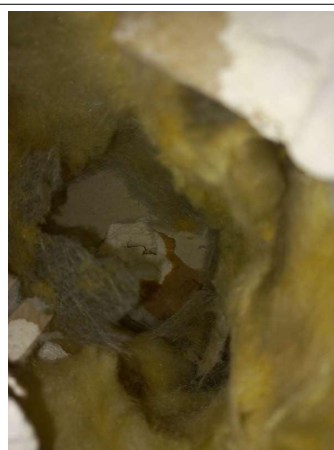
Prélèvement - P357 : R+0 / Amphithéâtre - Bande calicot-
(Absence d'amiante)

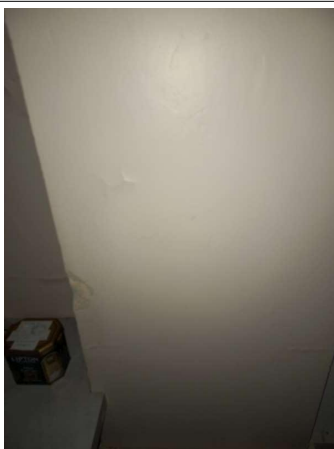
Prélèvement - P358 : R+0 / Amphithéâtre - Enduit- (Absence
d'amiante)

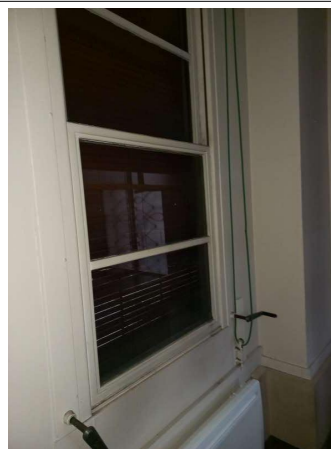
Prélèvement - P359 : R+0 / Hall d'entrée - Enduit- (Absence d'amiante)

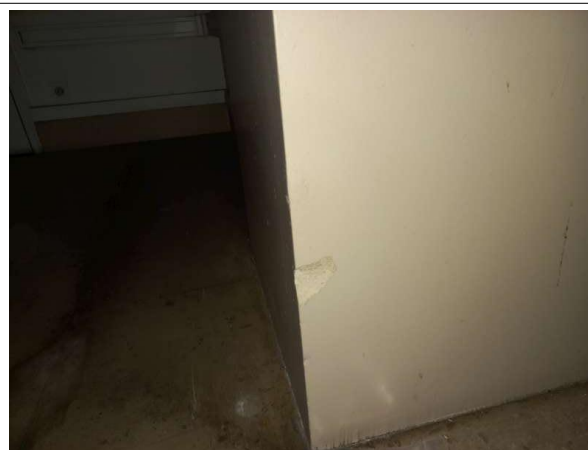
Prélèvement - P362 : R+0 / Palier escalier B - Colle- (Absence d'amiante)

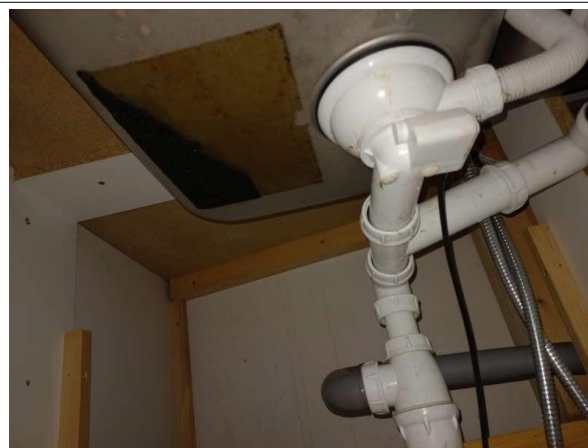
Prélèvement - P365 : R+0 / Circulation - Colle- (Absence d'amiante)

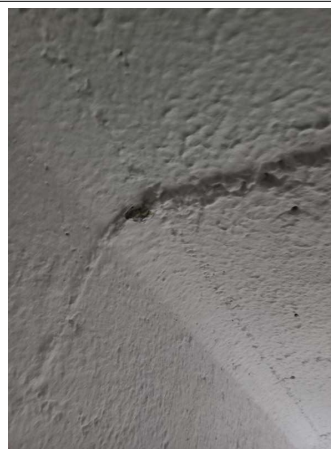
Prélèvement - P368 : Entresol R+1 / Mezzanine cafétaria -
Enduit- (Absence d'amiante)

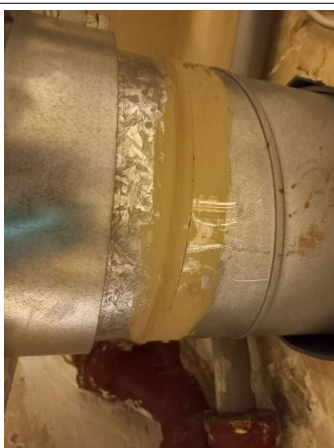
Prélèvement - P369 : Entresol R+1 / Mezzanine cafétaria -
Enduit- (Absence d'amiante)

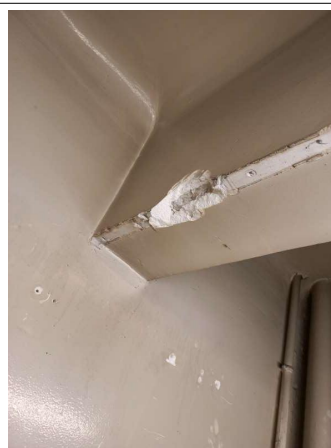
Prélèvement - P370 : Entresol R+1 / Local technique 2 - Mastic-
(Absence d'amiante)

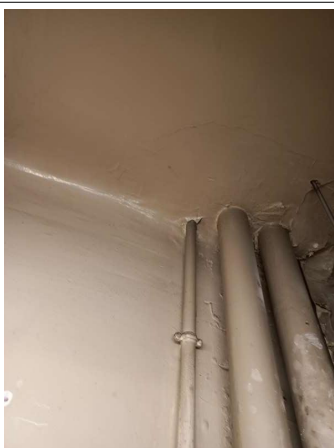
Prélèvement - P371 : Entresol R+1 / Local technique 2 - Enduit-
(Absence d'amiante)

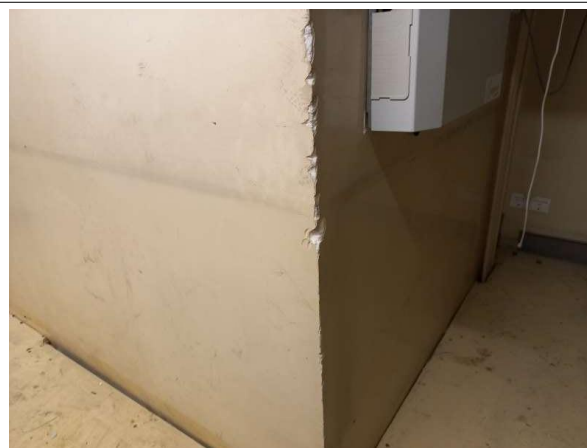
Prélèvement - P372 : Entresol R+1 / Local technique 2 - Enduit-
(Absence d'amiante)

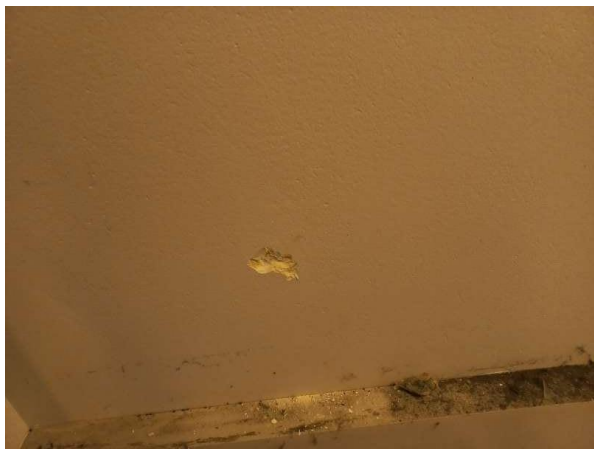
Prélèvement - P373 : Entresol R+1 / Local technique 2 - Enduit-
(Absence d'amiante)

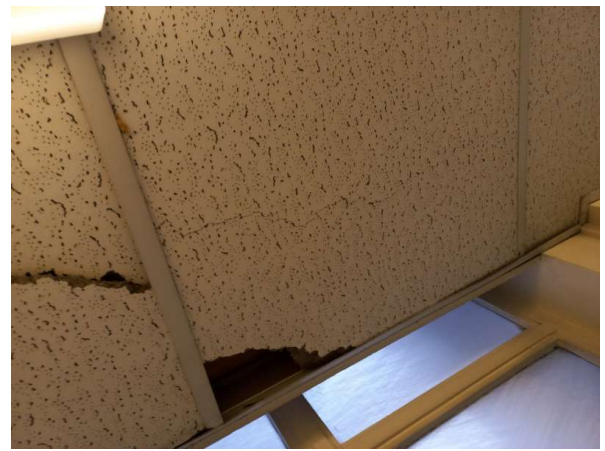
Prélèvement - P374 : R+0 / Circulation - Enduit- (Absence d'amiante)

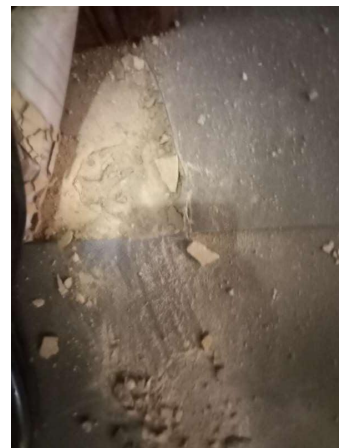
Prélèvement - P376 : R+0 / Salle de réunion - Colle bitumineuse- (Présence d'amiante)

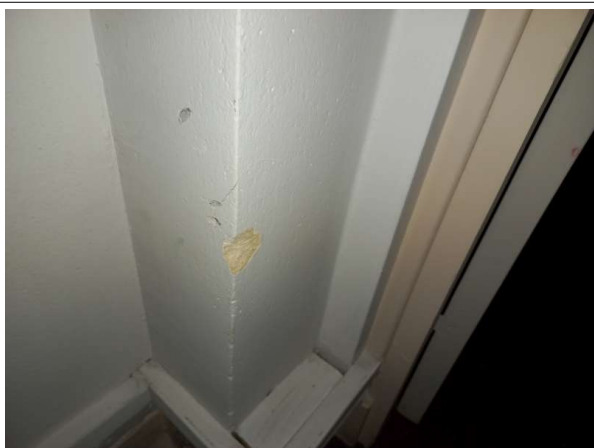
Prélèvement - P377 : R+0 / Bureau 6 - Colle bitumineuse- (Présence d'amiante)

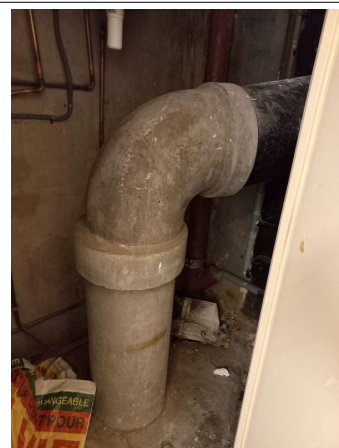
Prélèvement - P378 : R+0 / Bureau 8 - Enduit- (Absence d'amiante)

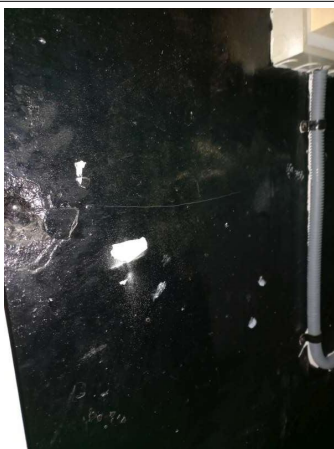
Prélèvement - P379 : R+0 / Local n° - Conduit- (Présence d'amiante)

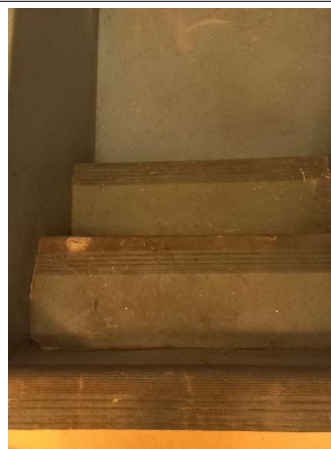
Prélèvement - P380 : R+0 / Local 2 - Enduit- (Absence d'amiante)

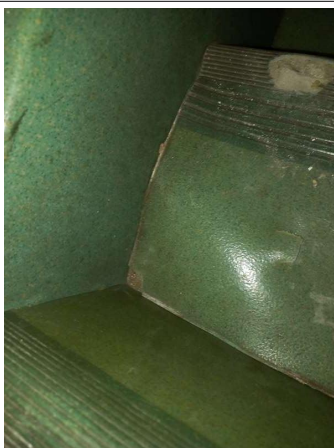
Prélèvement - P381 : Entresol R+1 / Escalier + palier bureau 1 - Nez de marche- (Absence d'amiante)

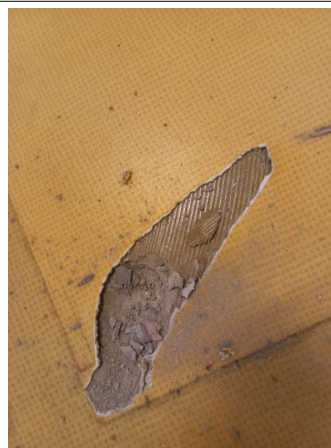
Prélèvement - P382 : Entresol R+1 / Escalier + palier bureau 1 - Colle- (Absence d'amiante)

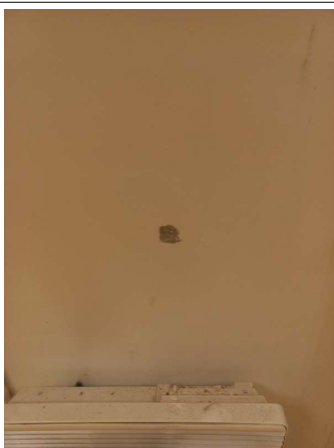
Prélèvement - P383 : Entresol R+1 / Bureau 1 - Colle- (Absence d'amiante)

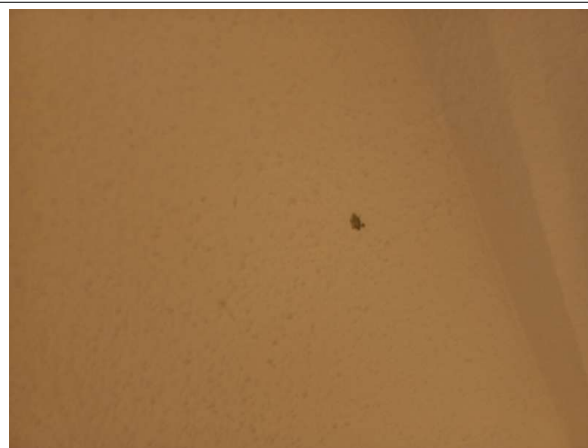
Prélèvement - P384 : Entresol R+1 / Bureau 1 - Enduit- (Absence d'amiante)

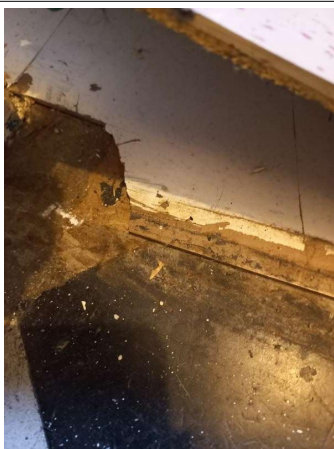
Prélèvement - P385 : Entresol R+1 / Bureau 1 - Enduit- (Absence d'amiante)

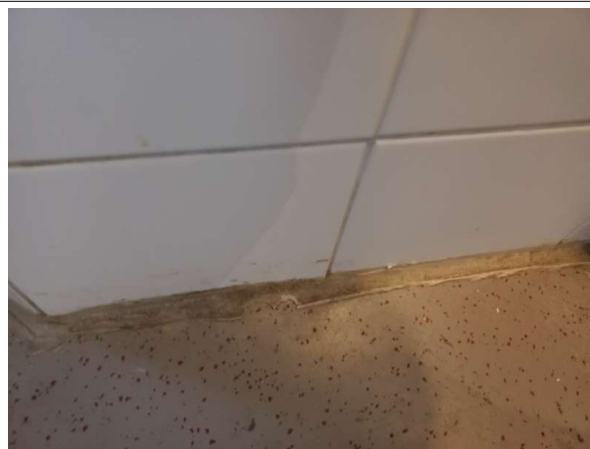
Prélèvement - P386 : Entresol R+1 / Logement 1 / Salle d'eau -
Dalle de sol- (Présence d'amiante)

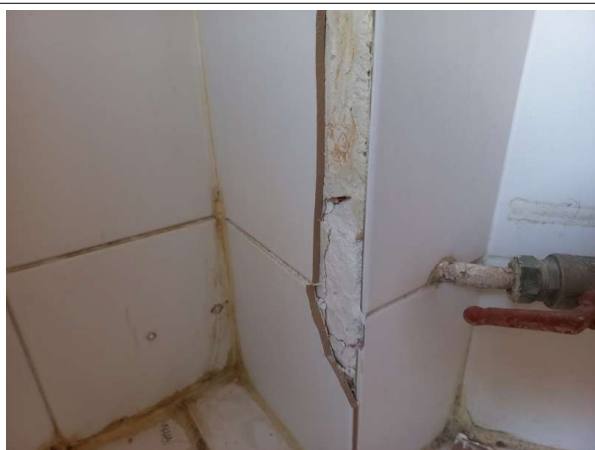
Prélèvement - P387 : Entresol R+1 / Logement 1 / Salle d'eau -
Joint- (Absence d'amiante)

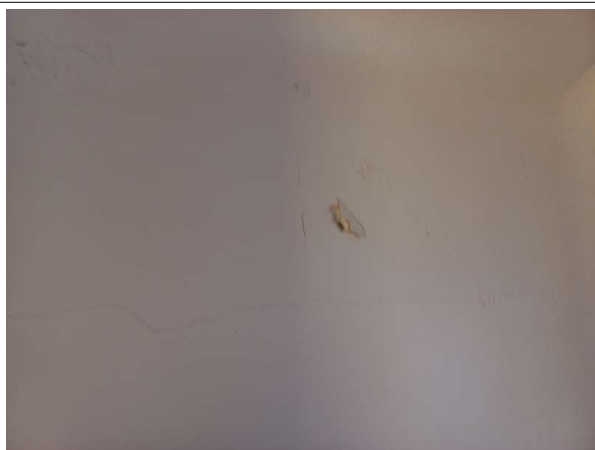
Prélèvement - P389 : Entresol R+1 / Logement 1 / Salle d'eau -
Enduit- (Absence d'amiante)

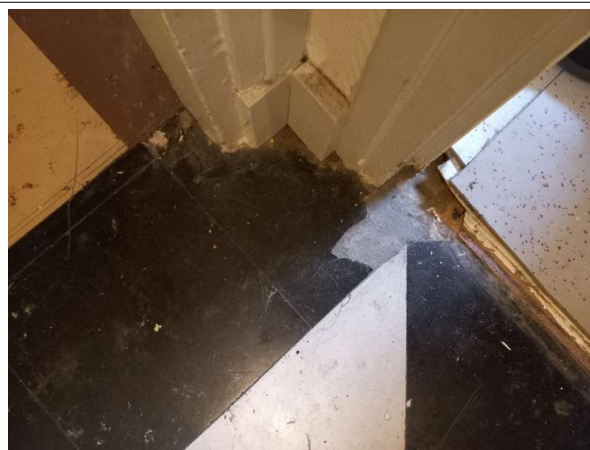
Prélèvement - P390 : Entresol R+1 / Logement 1 / Salle d'eau -
Enduit- (Absence d'amiante)

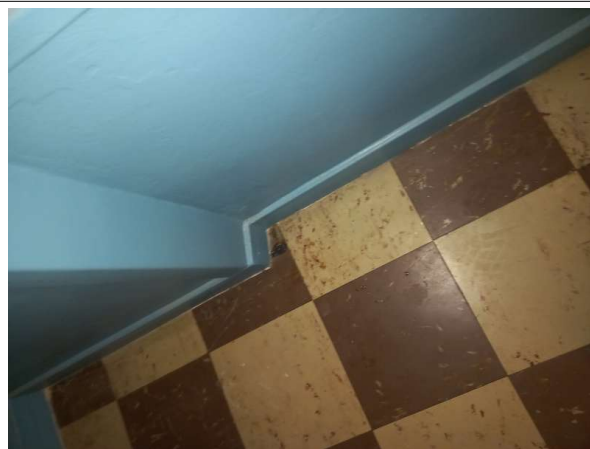
Prélèvement - P392 : Entresol R+1 / Logement 1 / Palier -
Enduit- (Absence d'amiante)

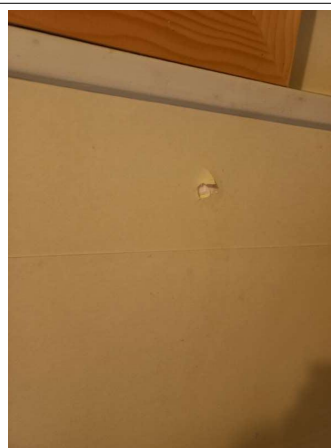
Prélèvement - P394 : Entresol R+1 / Logement 1 / Chambre 2 -
Enduit- (Absence d'amiante)

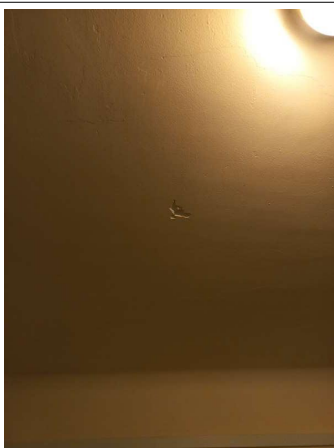
Prélèvement - P395 : Entresol R+1 / Logement 1 / Chambre 1 -
Enduit- (Absence d'amiante)

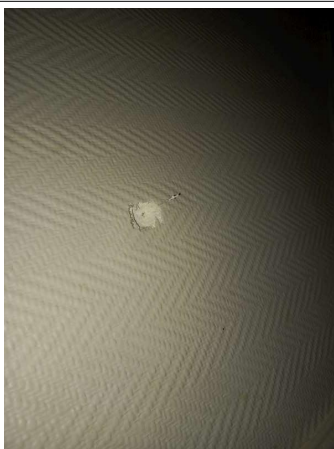
Prélèvement - P397 : Entresol R+1 / Logement 1 / Débarras -
Colle bitumineuse- (Présence d'amiante)

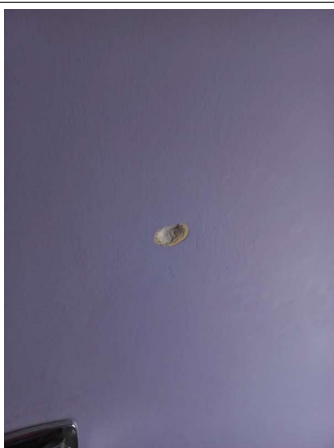
Prélèvement - P401 : Entresol R+1 / Logement 2 / Salle d'eau 1
- Colle de plinthe- (Absence d'amiante)

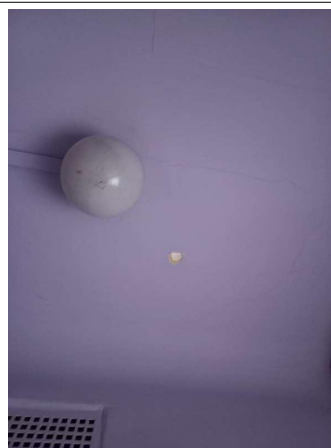
Prélèvement - P402 : Entresol R+1 / Logement 2 / Salle d'eau 1
- Enduit- (Absence d'amiante)

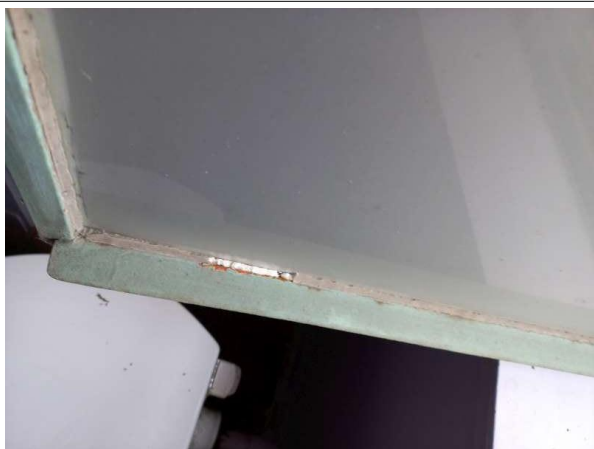
Prélèvement - P403 : Entresol R+1 / Logement 2 / Salle d'eau 1
- Enduit- (Absence d'amiante)

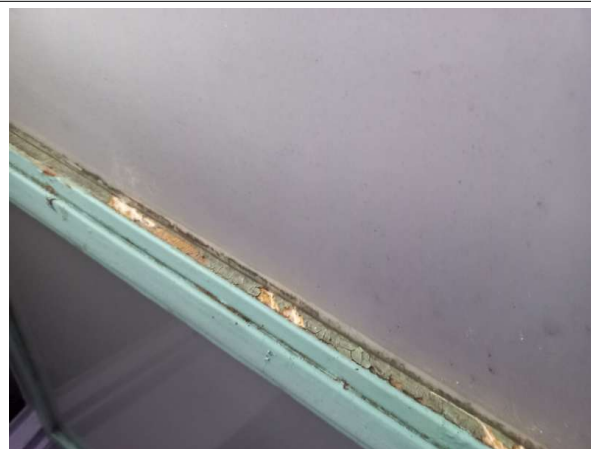
Prélèvement - P404 : Entresol R+1 / Logement 2 / WC 1 - Joint de vitrage- (Absence d'amiante)

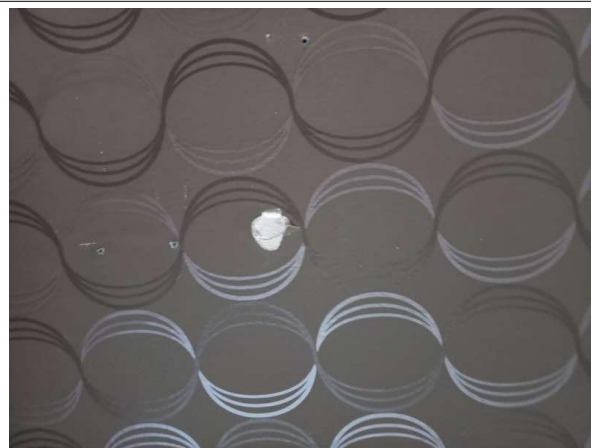
Prélèvement - P406 : Entresol R+1 / Logement 2 / Chambre 1 - Colle- (Absence d'amiante)

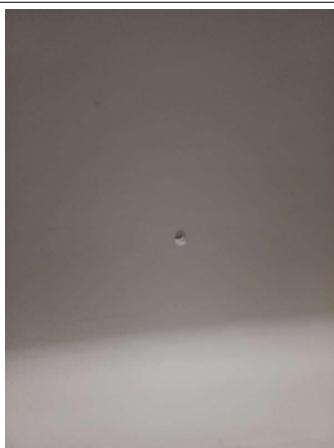
Prélèvement - P407 : Entresol R+1 / Logement 2 / Chambre 1 - Enduit- (Absence d'amiante)

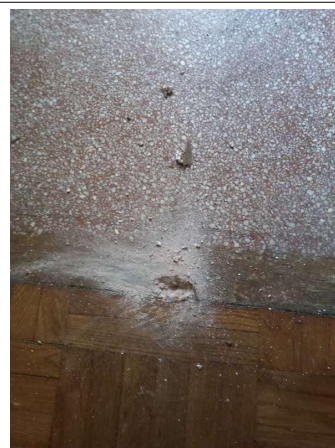
Prélèvement - P408 : Entresol R+1 / Logement 2 / Chambre 1 - Enduit- (Absence d'amiante)

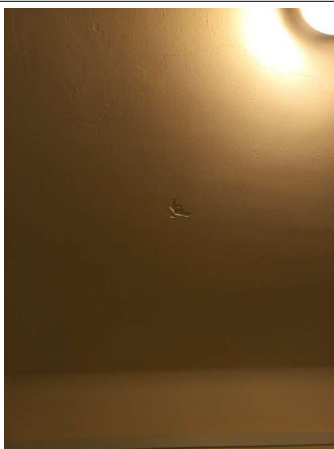
Prélèvement - P410 : Entresol R+1 / Logement 2 / Palier - Colle - (Absence d'amiante)

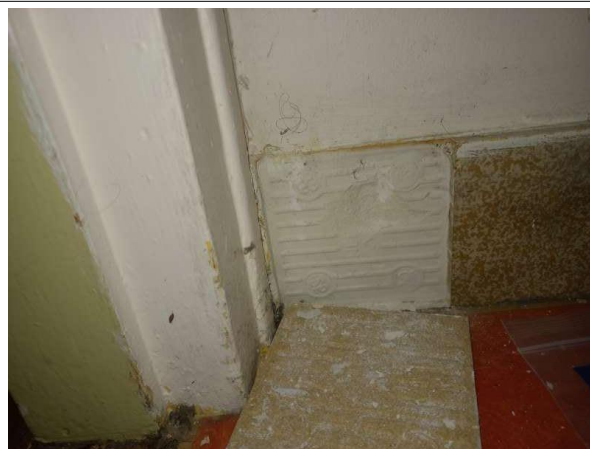
Prélèvement - P411 : Entresol R+1 / Logement 2 / WC 2 - Colle
- (Absence d'amiante)

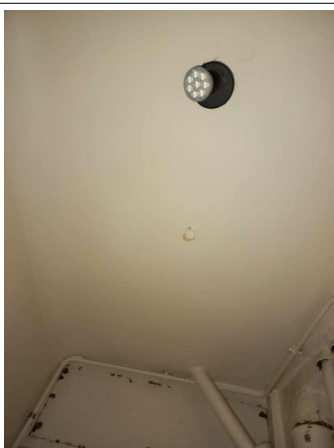
Prélèvement - P412 : Entresol R+1 / Logement 2 / WC 2 - Colle
de plinthe- (Absence d'amiante)

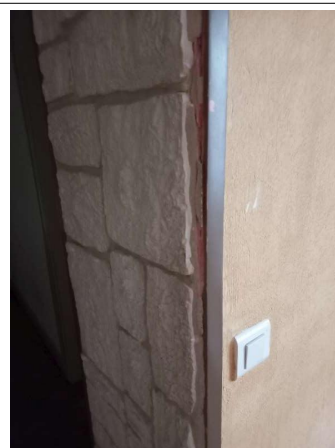
Prélèvement - P413 : Entresol R+1 / Logement 2 / WC 2 -
Enduit- (Absence d'amiante)

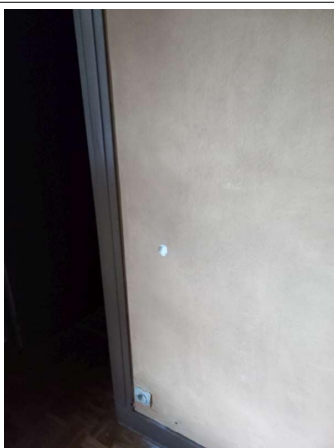
Prélèvement - P414 : Entresol R+1 / Logement 2 / Séjour -
Joint- (Absence d'amiante)

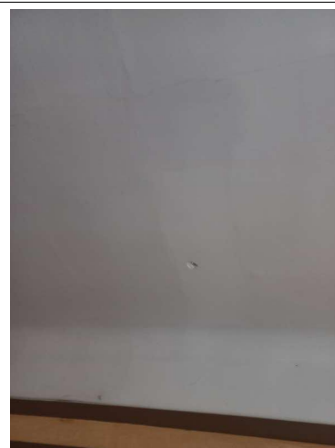
Prélèvement - P415 : Entresol R+1 / Logement 2 / Séjour -
Enduit- (Absence d'amiante)

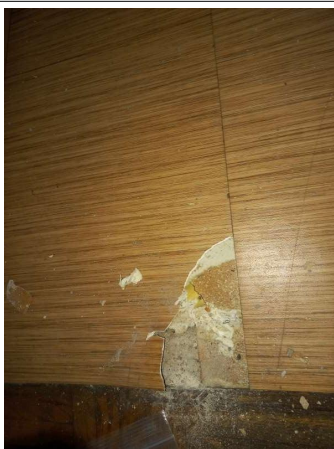
Prélèvement - P416 : Entresol R+1 / Logement 2 / Séjour -
Enduit- (Absence d'amiante)

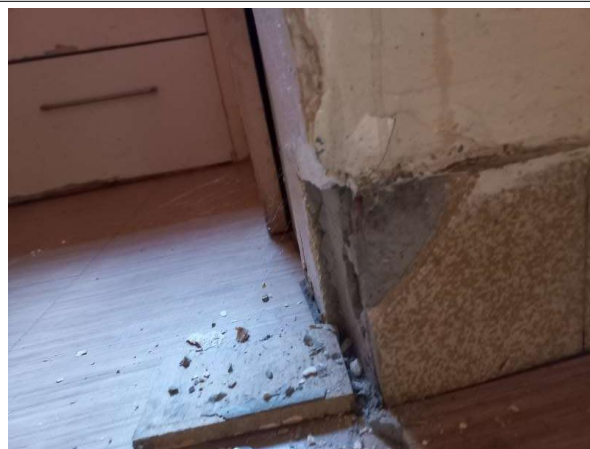
Prélèvement - P417 : Entresol R+1 / Logement 2 / Cuisine -
Colle de carrelage- (Absence d'amiante)

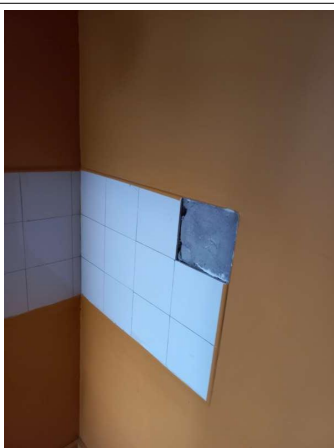
Prélèvement - P418 : Entresol R+1 / Logement 2 / Cuisine -
Colle de plinthe- (Absence d'amiante)

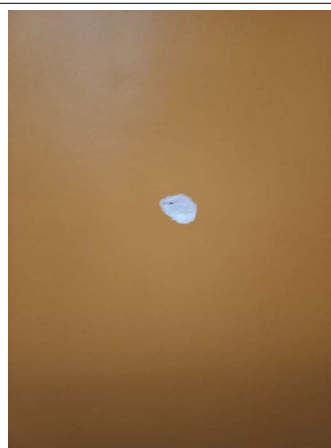
Prélèvement - P419 : Entresol R+1 / Logement 2 / Cuisine -
Colle de faïence- (Absence d'amiante)

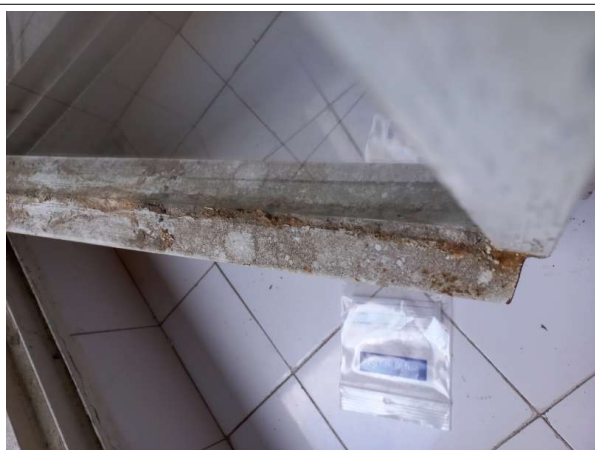
Prélèvement - P420 : Entresol R+1 / Logement 2 / Cuisine -
Enduit- (Absence d'amiante)

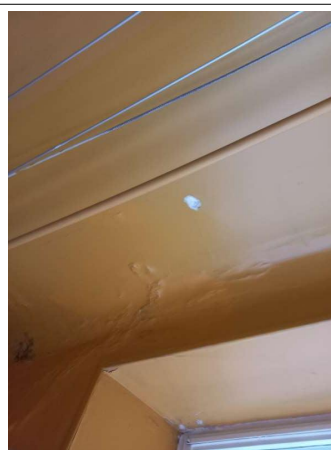
Prélèvement - P421 : Entresol R+1 / Logement 2 / Cuisine -
Joint de vitrage- (Absence d'amiante)

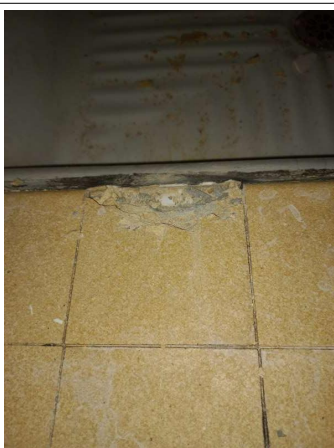
Prélèvement - P424 : Entresol R+1 / Logement 2 / Salle d'eau 2
- Colle de faïence- (Absence d'amiante)

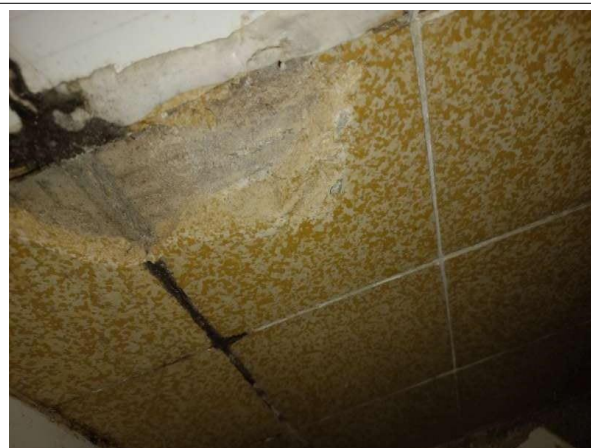
Prélèvement - P425 : Entresol R+1 / Logement 2 / Salle d'eau 2
- Colle de faïence- (Absence d'amiante)

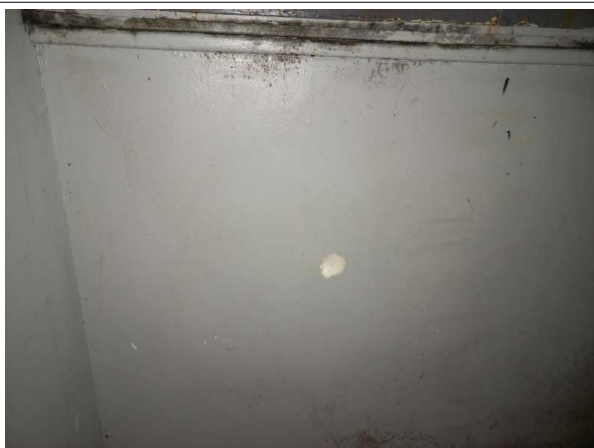
Prélèvement - P426 : Entresol R+1 / Logement 2 / Salle d'eau 2
- Colle de faïence- (Absence d'amiante)

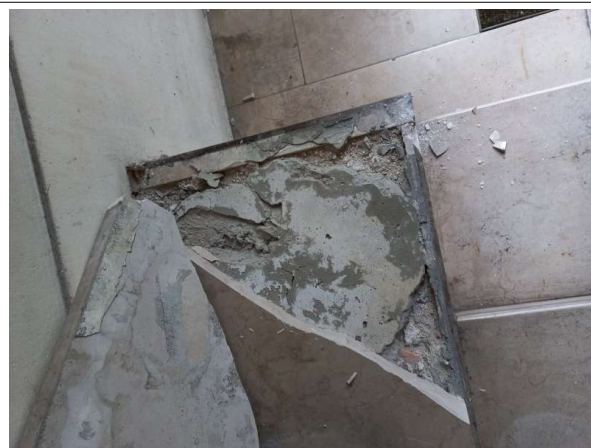
Prélèvement - P428 : Entresol R+1 / Logement 2 / Chambre 3 -
Enduit- (Absence d'amiante)

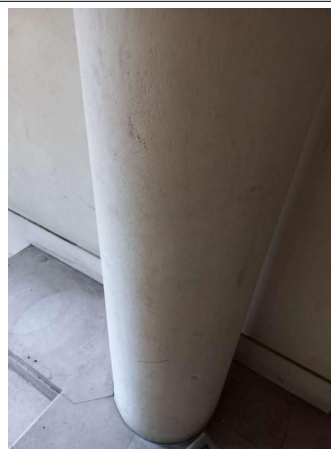
Prélèvement - P430 : R+0 / Logement 2 / Palier escalier -
Enduit- (Absence d'amiante)

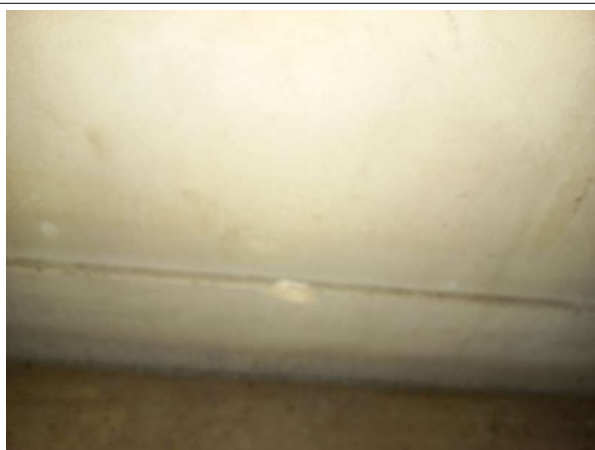
Prélèvement - P431 : R+0 / Parties communes logements / Hall
d'entrée - Enduit- (Absence d'amiante)

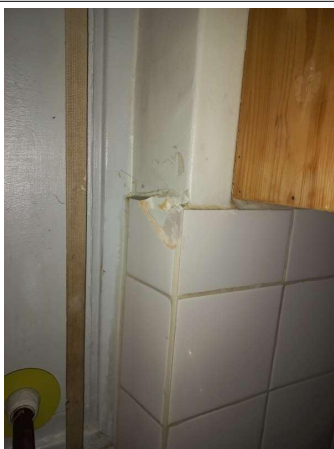
Prélèvement - P436 : R+0 / Logement 1 / WC - Enduit-
(Absence d'amiante)

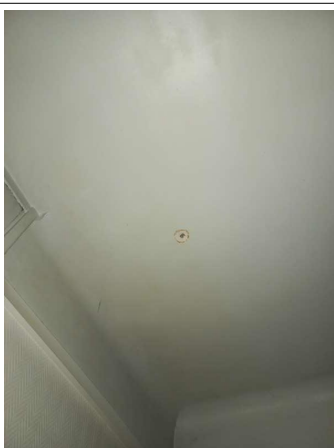
Prélèvement - P438 : R+0 / Logement 1 / Cuisine - Enduit- (Absence d'amiante)

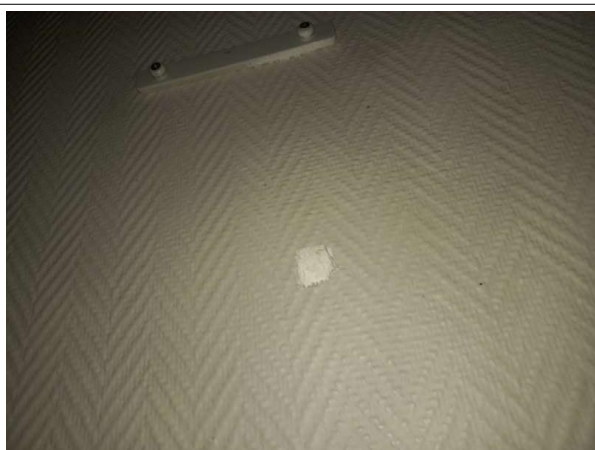
Prélèvement - P440 : R+0 / Logement 1 / Séjour - Colle bitumineuse- (Présence d'amiante)

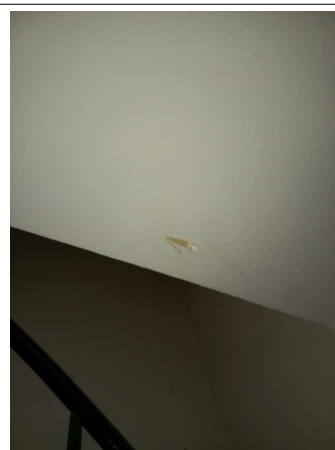
Prélèvement - P441 : R+0 / Logement 1 / Séjour - Enduit- (Absence d'amiante)

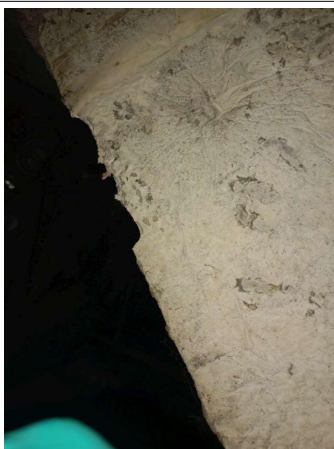
Prélèvement - P442 : R+0 / Logement 1 / Séjour - Enduit- (Absence d'amiante)

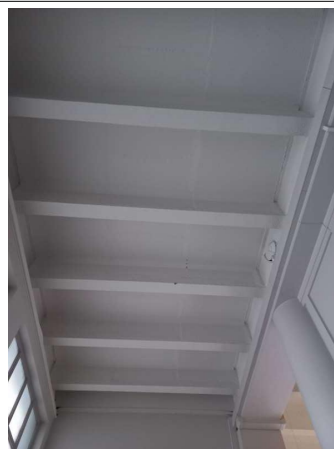
Prélèvement - P443 : R+4 / Vide derrière bibliothèque - Enduit- (Absence d'amiante)

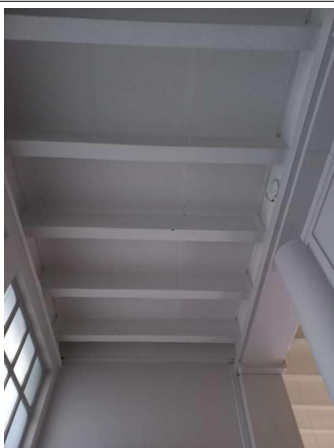
Prélèvement - P444 : R+0 / Gymnase - Enduit- (Absence d'amiante)

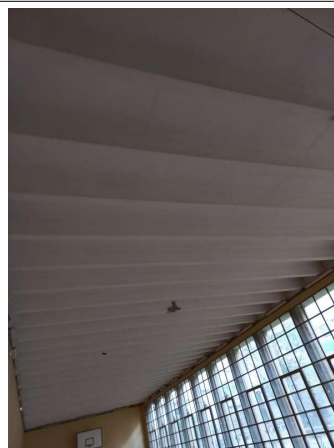
Prélèvement - P445 : R+0 / Gymnase - Enduit- (Absence d'amiante)

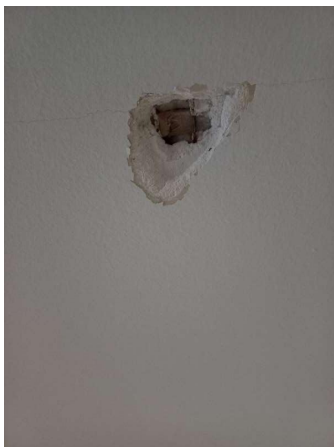
Prélèvement - P446 : R+0 / Circulation - Enduit- (Absence d'amiante)

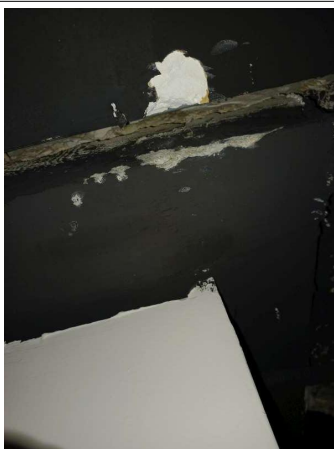
Prélèvement - P448 : R+0 / Amphithéâtre - Enduit- (Absence d'amiante)

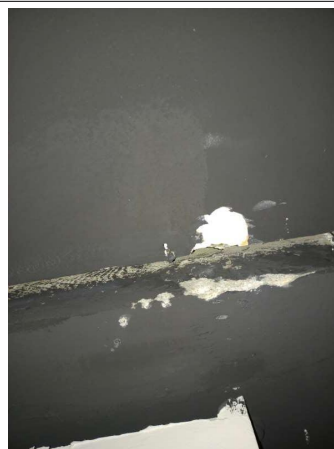
Prélèvement - P449 : R+0 / Amphithéâtre - Enduit- (Absence d'amiante)

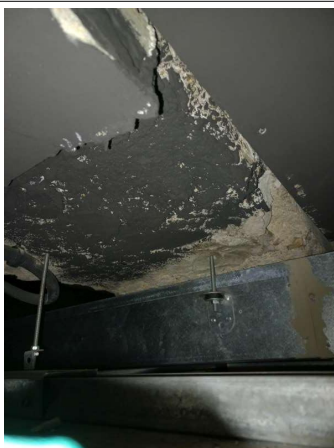
Prélèvement - P450 : R+0 / Amphithéâtre - Enduit- (Absence d'amiante)

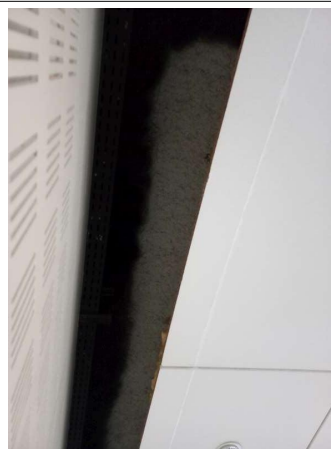
Prélèvement - P455 : R+1 / Accueil - Enduit- (Absence d'amiante)

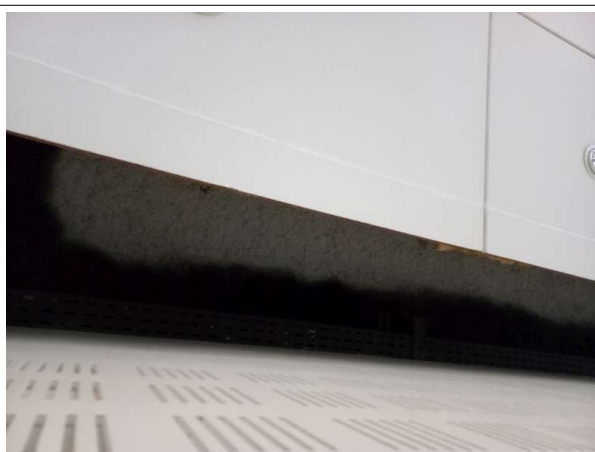
Prélèvement - P456 : R+1 / Couloir B - Flocage- (Absence d'amiante)

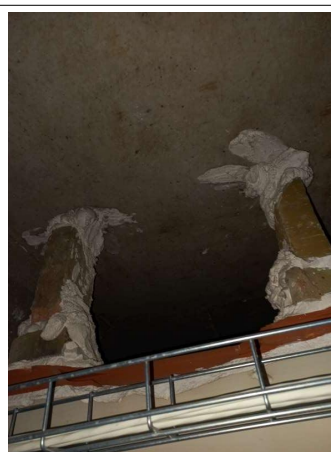
Prélèvement - P457 : R+1 / Couloir B - Flocage- (Absence d'amiante)

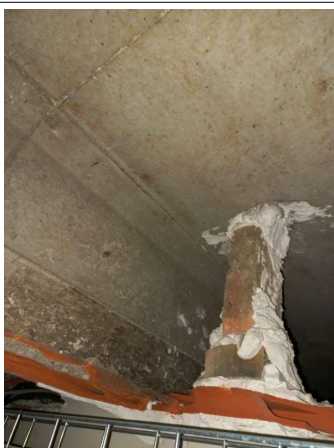
Prélèvement - P462 : R+2 / Couloir B - Enduit- (Absence d'amiante)

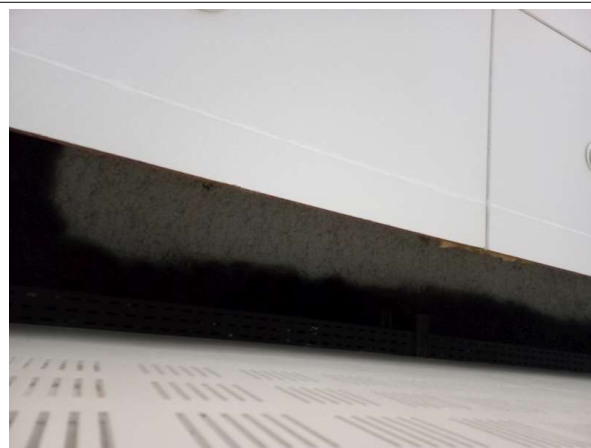
Prélèvement - P463 : R+2 / Couloir B - Enduit- (Absence d'amiante)

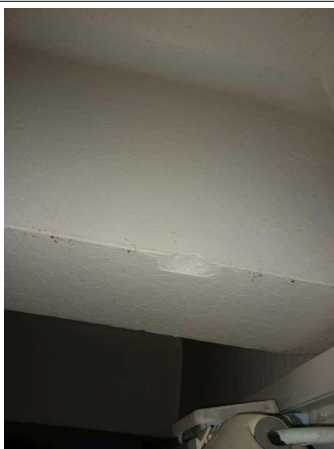
Prélèvement - P464 : R+2 / Amphithéâtre - Flocage- (Absence d'amiante)

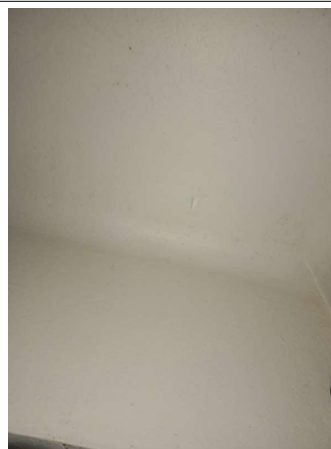
Prélèvement - P465 : R-1 / Circulation piscine - Enduit-
(Absence d'amiante)

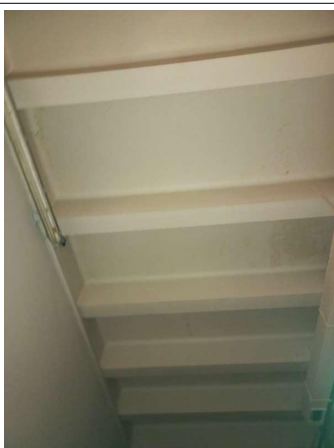
Prélèvement - P466 : R-1 / Circulation piscine - Enduit-
(Absence d'amiante)

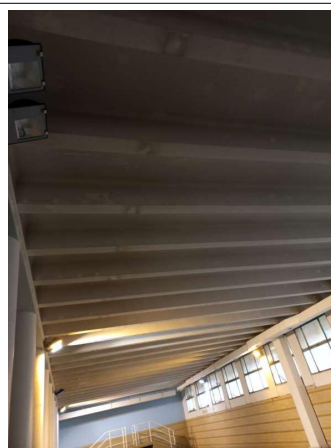
Prélèvement - P467 : R-1 / Circulation piscine - Enduit-
(Absence d'amiante)

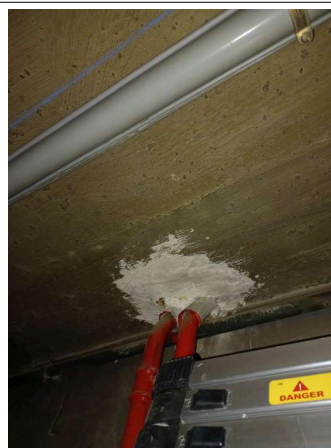
Prélèvement - P472 : R-1 / Garage - Enduit- (Absence
d'amiante)

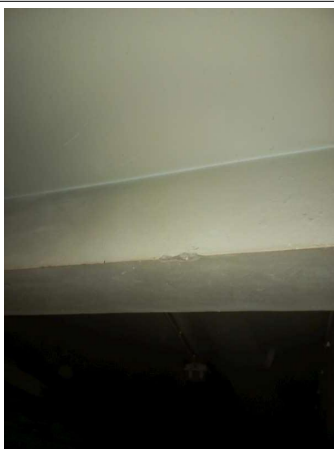
Prélèvement - P473 : R-1 / Garage - Enduit- (Absence
d'amiante)

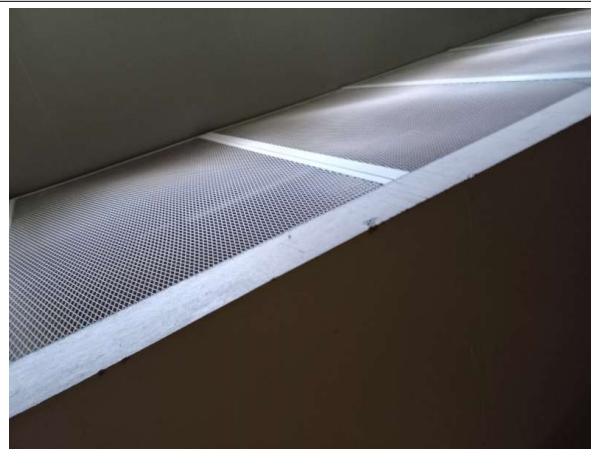
Prélèvement - P474 : R-1 / Atelier - Enduit- (Absence d'amiante)

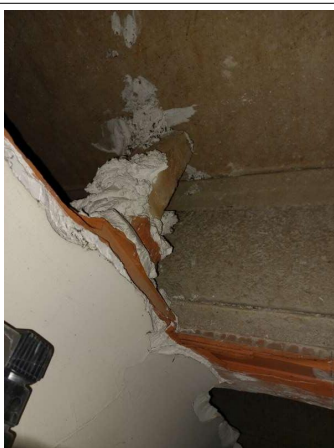
Prélèvement - P475 : R-1 / Atelier - Enduit- (Absence d'amiante)

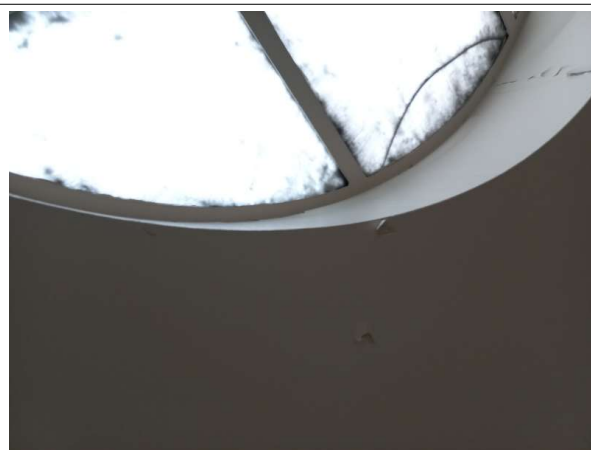
Prélèvement - P479 : R+3 / Salle de réunion - Enduit- (Absence d'amiante)

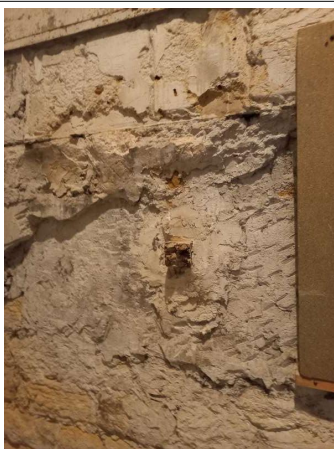
Prélèvement - P480 : R+4 / Palier escalier B - Enduit- (Absence d'amiante)

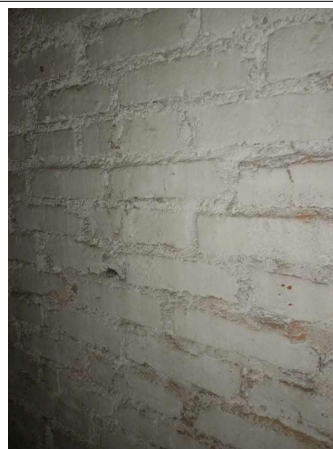
Prélèvement - P481 : R+0 / Réserve 1 - Enduit- (Absence d'amiante)

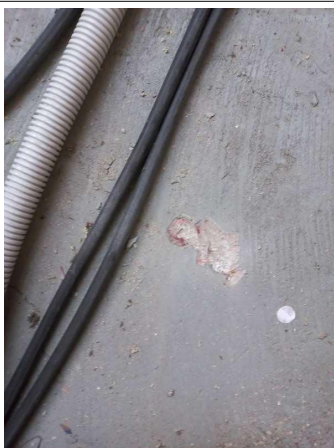
Prélèvement - P482 : R+0 / Réserve 2 - Joint d'assemblage- (Absence d'amiante)

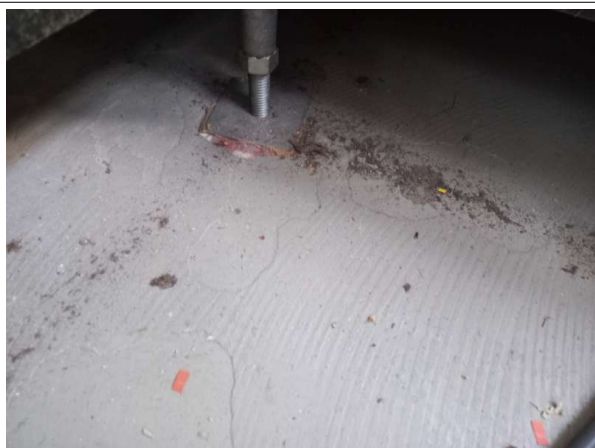
Prélèvement - P484 : R+1 / Salle informatique - Peinture sur béton- (Absence d'amiante)

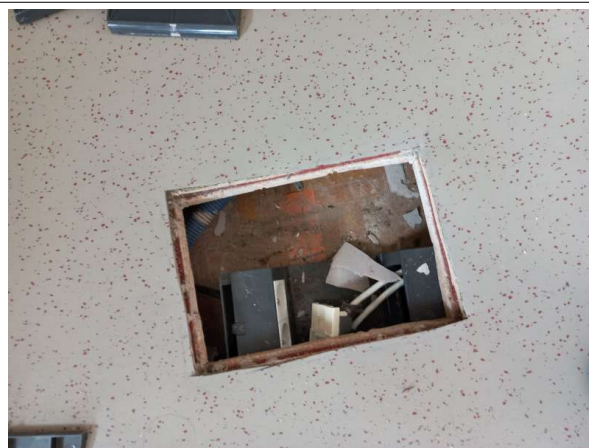
Prélèvement - P485 : R+1 / Salle informatique - Colle- (Absence d'amiante)

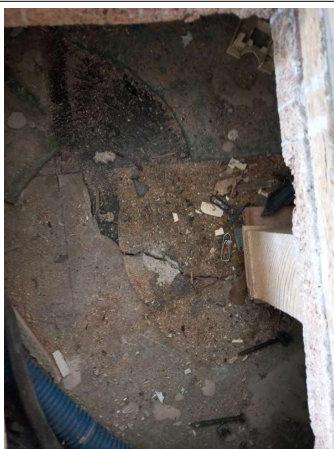
Prélèvement - P486 : R+1 / Salle de formation - Colle- (Absence d'amiante)

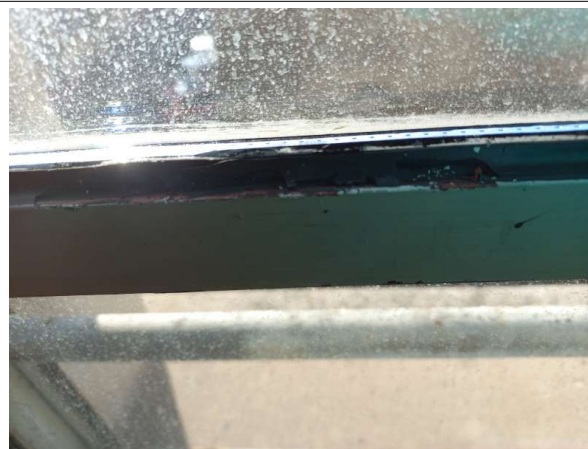
Prélèvement - P487 : R+1 / Salle de formation - Dalle de sol-
(Présence d'amiante)

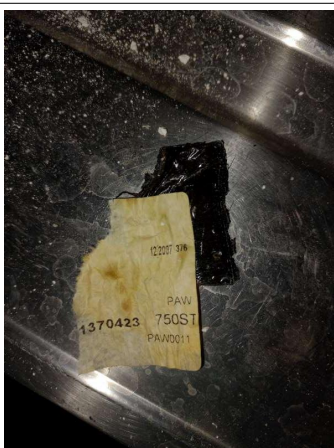
Prélèvement - P488 : R+1 / Salle de formation - Mastic-
(Absence d'amiante)
