# Rapport de mission de repérage des matériaux et produits contenant de l'amiante avant réalisation de travaux

R. 4412-97 modifié par le décret 2012-639 du 4 mai 2012  
Norme NF X 46-020

| <b>Rapport N° : 47354 CENTRE HOSPITALIER ARRAS A</b><br><b>Le repérage a été réalisé le : 05/06/2019</b><br>Par : <b>DETRUE Yannick</b><br>N° certificat de qualification : <b>CPDI 3366</b><br>Date d'obtention : <b>17/07/2017</b><br>Le présent rapport est établi par une personne dont les compétences sont certifiées par :<br><b>I.Cert</b><br><b>Parc EDONIA Bât. G</b><br><b>Rue de la TERRE VICTORIA</b><br><b>35760 SAINT-GRÉGOIRE</b><br>Date de commande : 04/06/2019 | | Date d'émission du rapport : <b>05/06/2019</b><br>Accompagnateur : <b>Mr RIBBENS</b><br>Laboratoire d'Analyses : <b>Agence ITGA Lille</b><br><b>Park Plaza II - Bâtiment D 31</b><br><b>Avenue de l'Harmonie 59491</b><br><b>VILLENEUVE-D'ASCQ</b><br>Adresse laboratoire :<br>Numéro d'accréditation : <b>1-5971</b><br>Organisme d'assurance professionnelle : <b>MMA</b><br><b>30 Cours du Maréchal Juin</b><br><b>BP 29 33023 BORDEAUX CEDEX</b><br>Adresse assurance :<br>N° de contrat d'assurance : <b>114.231.812</b><br>Date de validité : <b>31/

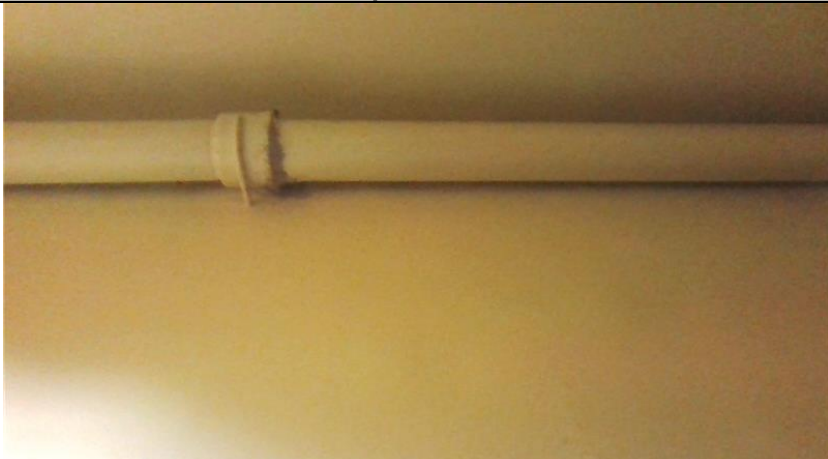
**ELEMENT : Conduit de fluide n°2**

| Nom du client | Numéro de dossier | Pièce ou local |
|--|---|---|
| Conduit de fluide en amiante ciment | | DETRUE Yannick |

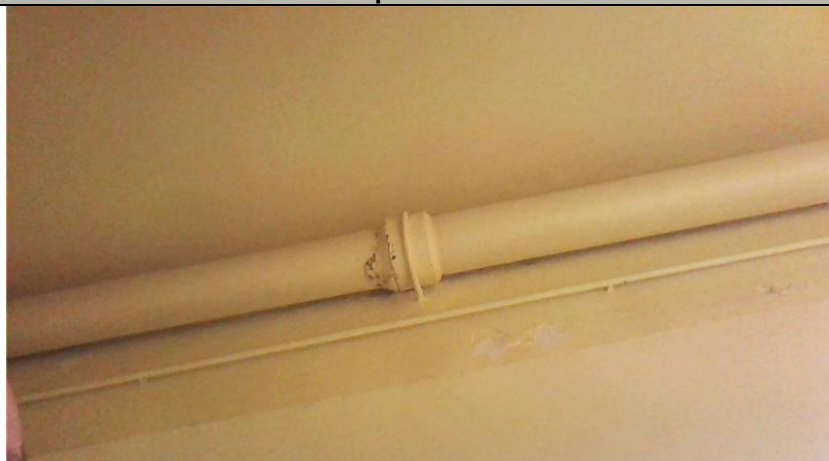
**ELEMENT : Conduit de fluide n°3**

| Conduit de fluide n°3 - A | Présence d'amiante | |

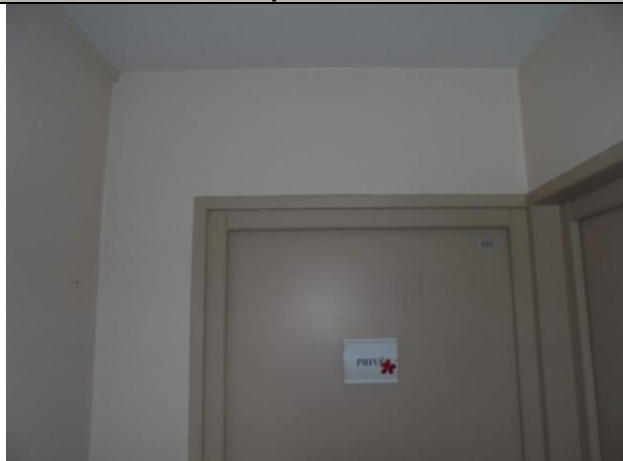
**PRELEVEMENT : P004**

| Plafond - Plafond | | absence d'amiante |

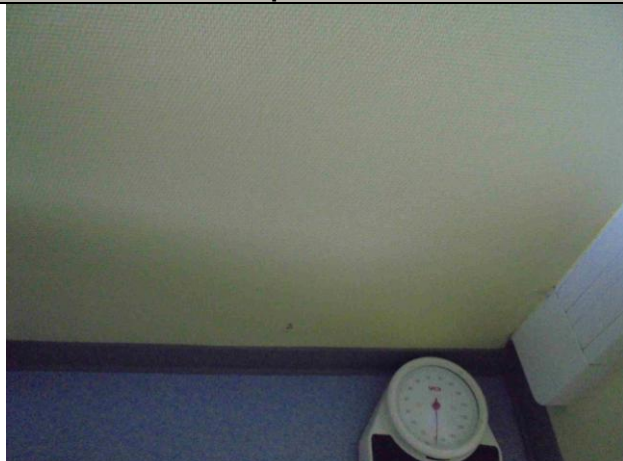
**PRELEVEMENT : P040**

| Cloisons - B, D | | absence d'amiante |

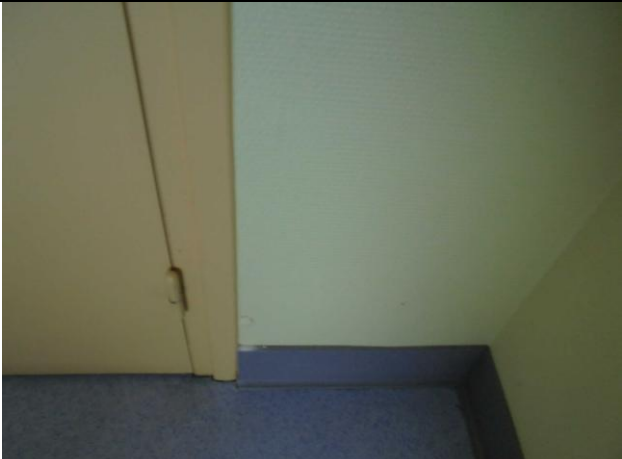
**PRELEVEMENT : P041**

| Enduit plâtre sur brique | 05/06/2019 | DETRUE Yannick |
| Mur - A | | absence d'amiante |

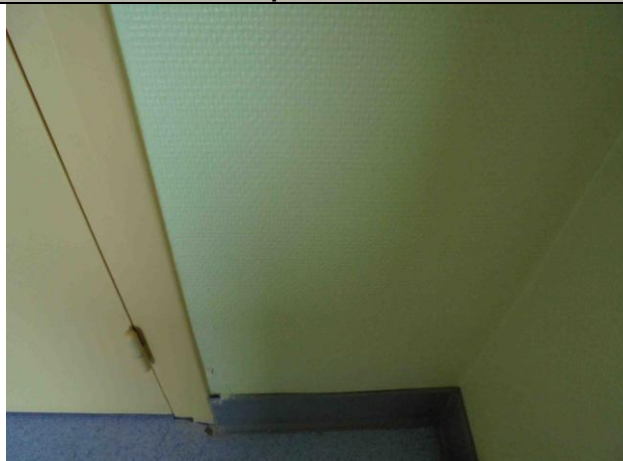
**PRELEVEMENT : P042**

| Mur - A | | absence d'amiante |

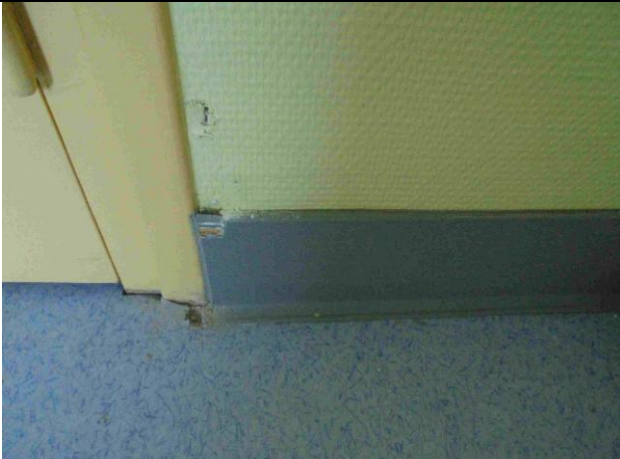
**PRELEVEMENT : P043**

| Nom du client | Numéro de dossier | Pièce ou local |
|--|---|---|
| Plinthes - A, B, C, D | | absence d'amiante |

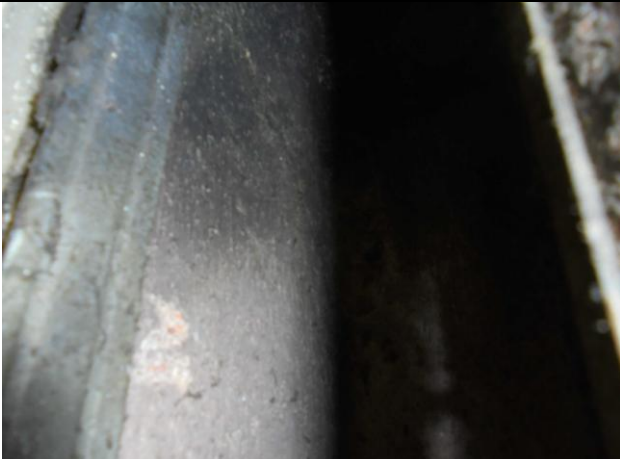
**PRELEVEMENT : P044**

| Nom du client | Numéro de dossier | Pièce ou local |
|--|---|---|
| Gaine - Angle mur A et D | | absence d'amiante |

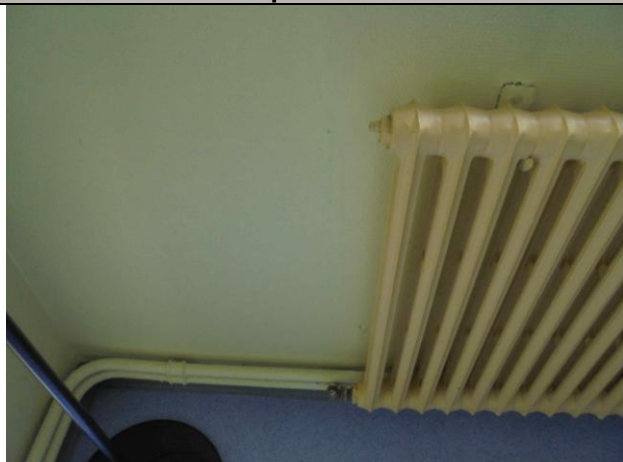
**PRELEVEMENT : P045**

| Mur - B, C | | absence d'amiante |

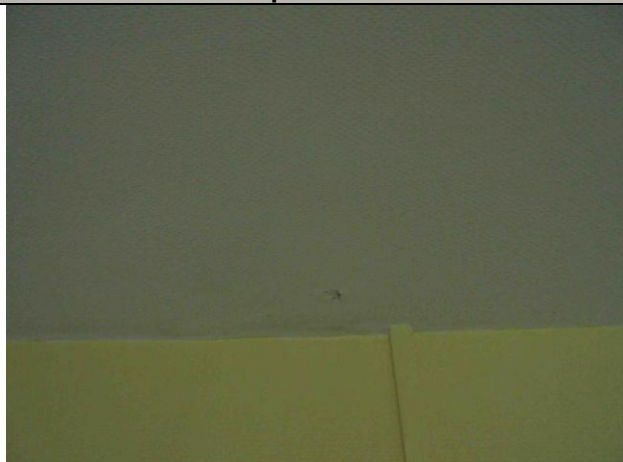
**PRELEVEMENT : P047**

| Plafond - Plafond | | absence d'amiante |

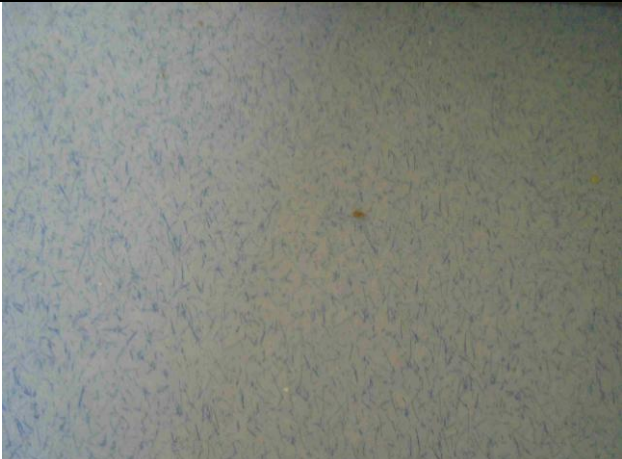
**PRELEVEMENT : P048**

| Plancher - Sol | | absence d'amiante |

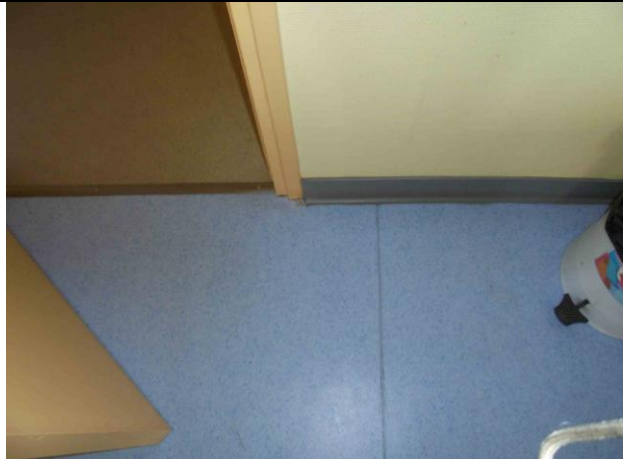
**PRELEVEMENT : P050**

| Nom du client | Numéro de dossier | Pièce ou local |
|--|---|---|
| Plancher - Sol | | absence d'amiante |

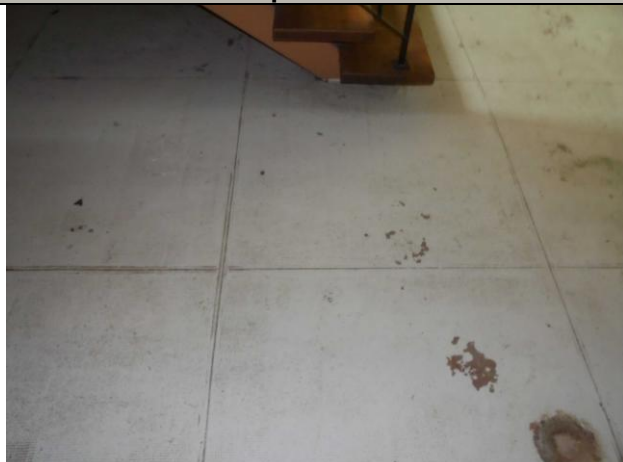
| Plancher - Sol | | absence d'amiante |

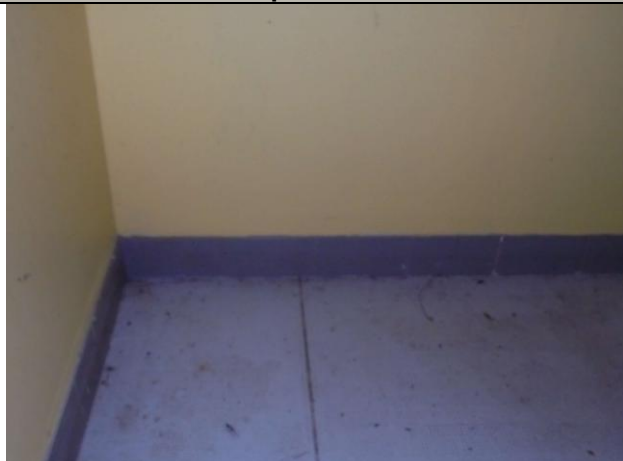
**PRELEVEMENT : P087**

| Plinthes - D, E, F | | absence d'amiante |

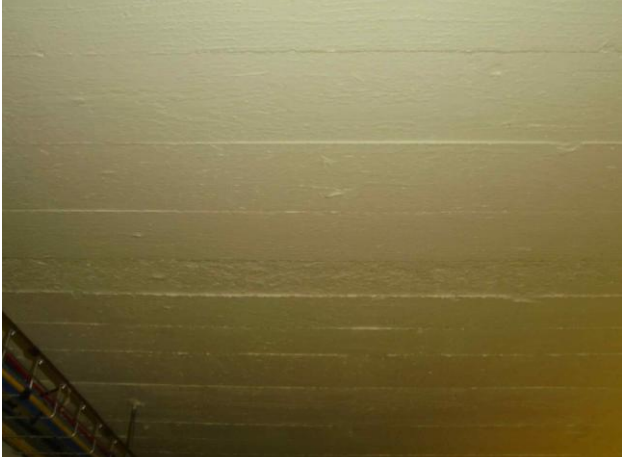
**PRELEVEMENT : P089**

| Plafond - Plafond | | absence d'amiante |

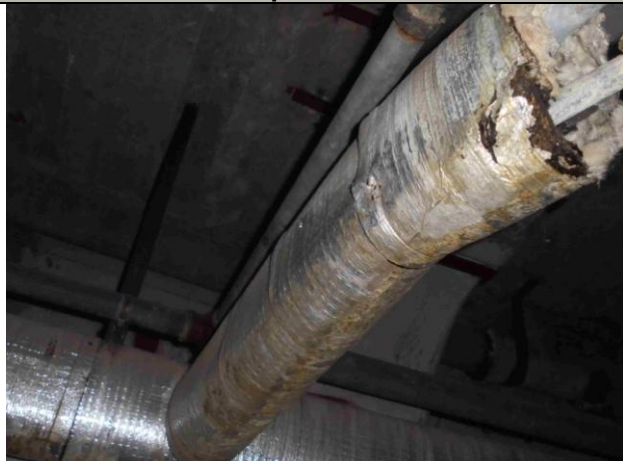
**PRELEVEMENT : P091**

| Conduit de fluide n°6 - A, B, C, D | | absence d'amiante |

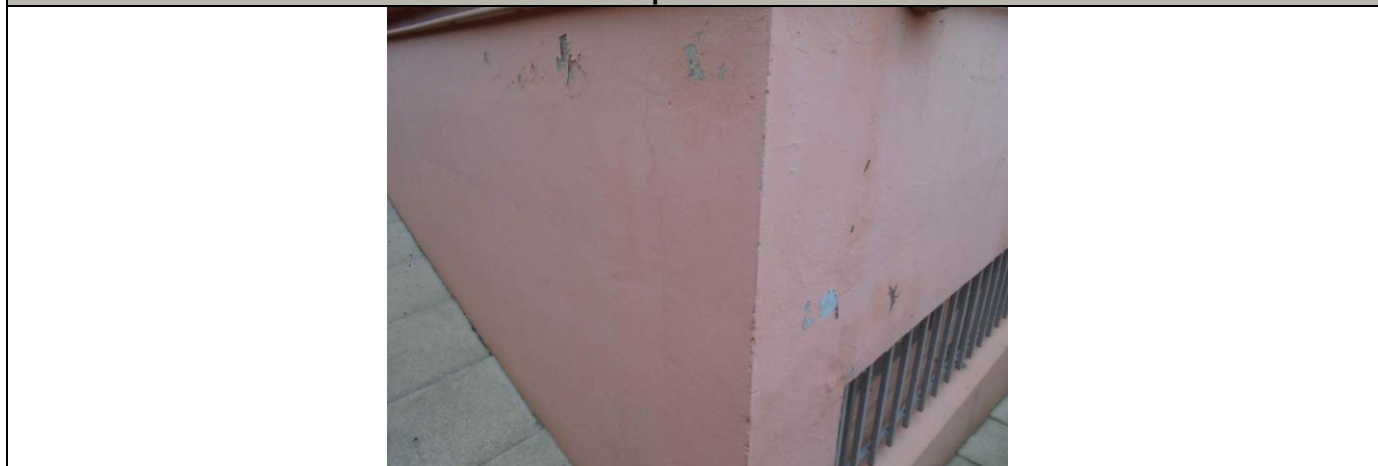
**PRELEVEMENT : P092**

| Nom du client | Numéro de dossier | Pièce ou local |
|---|---|---|
| Mur - Toutes zones | absence d'amiante | |

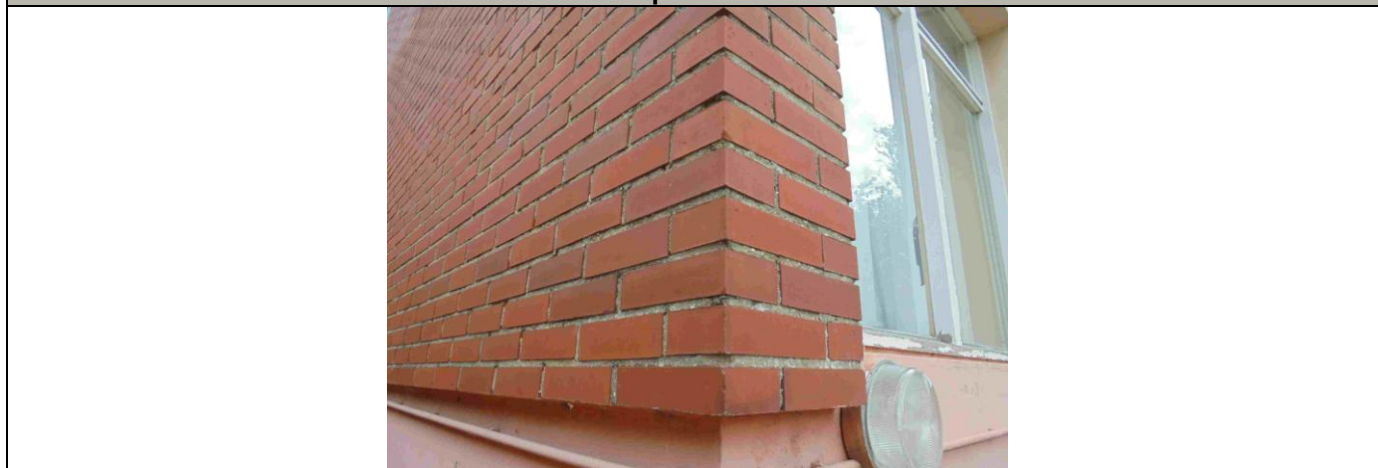
**PRELEVEMENT : P094**

| Nom du client | Numéro de dossier | Pièce ou local |
|---|---|---|
| Mur - Mur extérieur | absence d'amiante | |

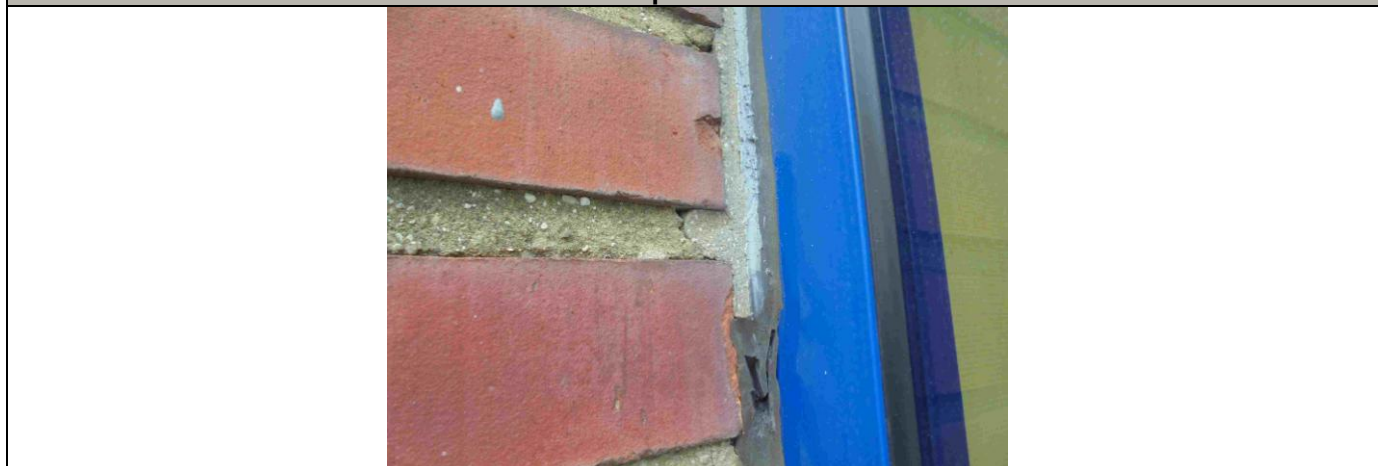
**PRELEVEMENT : P095**

| Nom du client | Numéro de dossier | Pièce ou local |
|---|---|---|
| Baie vitrée n°2 - A | absence d'amiante | |

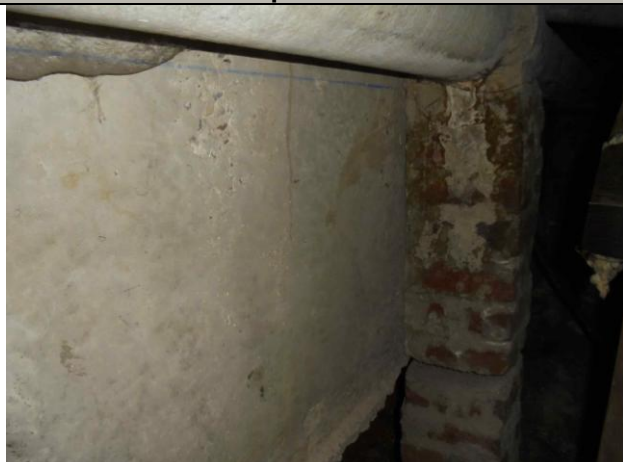
**PRELEVEMENT : P096**

| Prélèvement 100% | | |
|--|---|---|
| Mur - Centre | | absence d'amiante |
