**PRÉFET
DE LA ZONE
DE DÉFENSE
ET DE SÉCURITÉ
SUD**

**Diagnostic technique tous corps d'états du Centre de Rétention
Administrative de Toulouse 21 avenue de Latécoère à Cornebarrieu**

Rapport de diagnostic

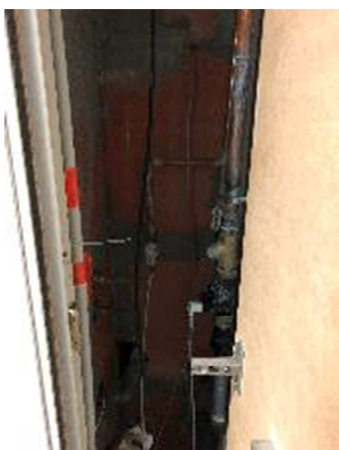
non-conformité SSI

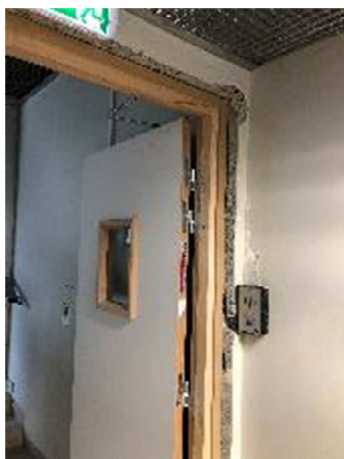
locaux mixtes

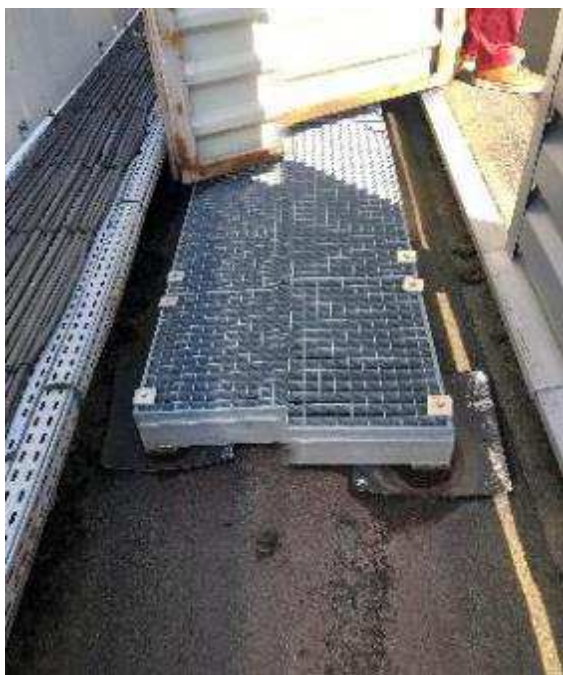
Platelage avec plots poinçonnant

- ▶ certains supports de gaine ont poinçonné par défaut de résilient ou sous dimensionnement de leur emprise
- ▶ on observe la présence de nombreuses rustines d'étanchéité sans pour autant que l'assèchement de l'isolant ait été réalisé

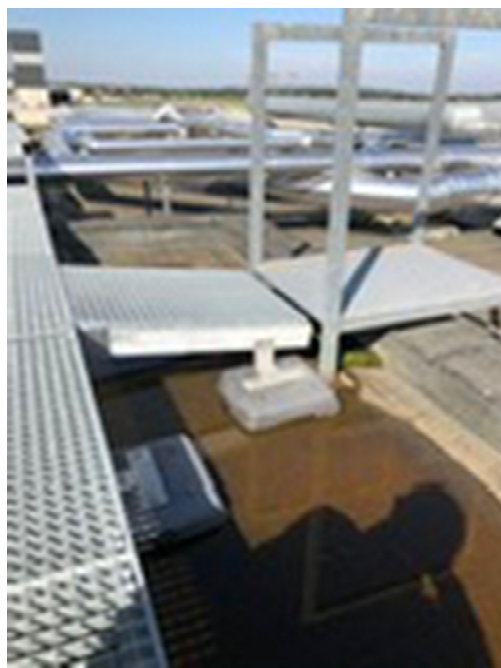
platelage avec plots de répartition sur eau stagnante

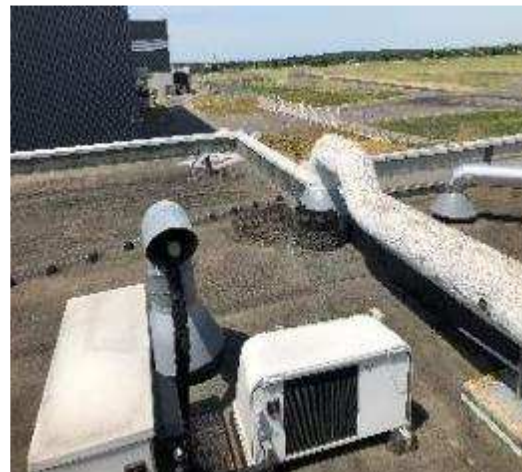
Flashe à l'angle étanchéité usée

- ▶ le revêtement d'étanchéité par absence prolongée de circulation protégée piétonne pour la maintenance s'est usé par endroit sur tous les blocs. Il est fendu à certains endroits et prêt à se fendre à d'autres (proche de la rupture) sous le poids d'une personne (en l'absence de praticable à chaque équipement).

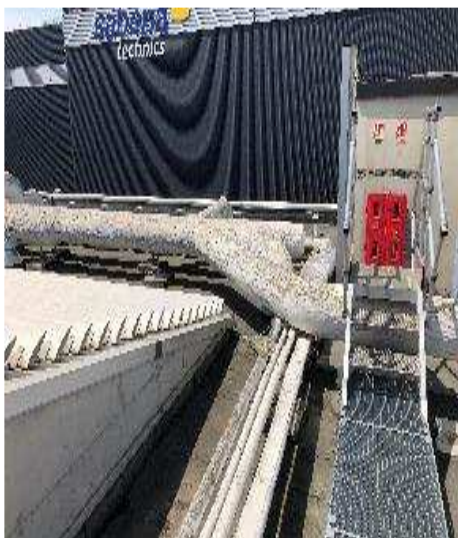
Franchissement de gaine par praticable

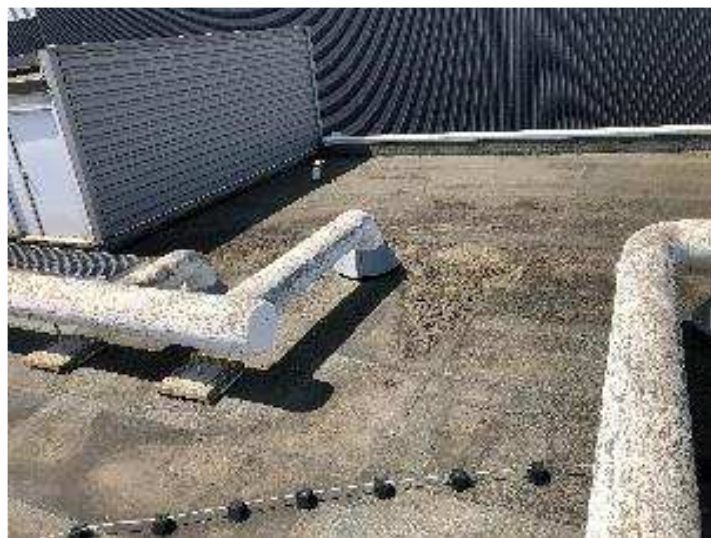
Etanchéité dégradée devant gaine de soufflage

- Au vu des déclarations du responsable technique et du résultat des premières investigations, notre avis est que :
 - ▶ le revêtement d'étanchéité par absence prolongée de circulation protégée piétonne pour la maintenance s'est usé par endroit sur tous les blocs. Il est fendu à certains endroits et prêt à se fendre à d'autres (proche de la rupture) sous le poids d'une personne (en l'absence de praticable à chaque équipement. Son remplacement complet est nécessaire

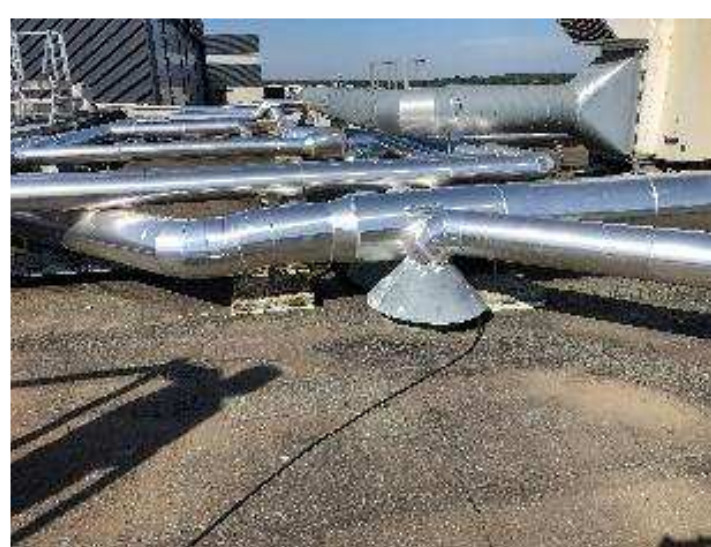
Etanchéité dégradée au droit de plots supports de gaines

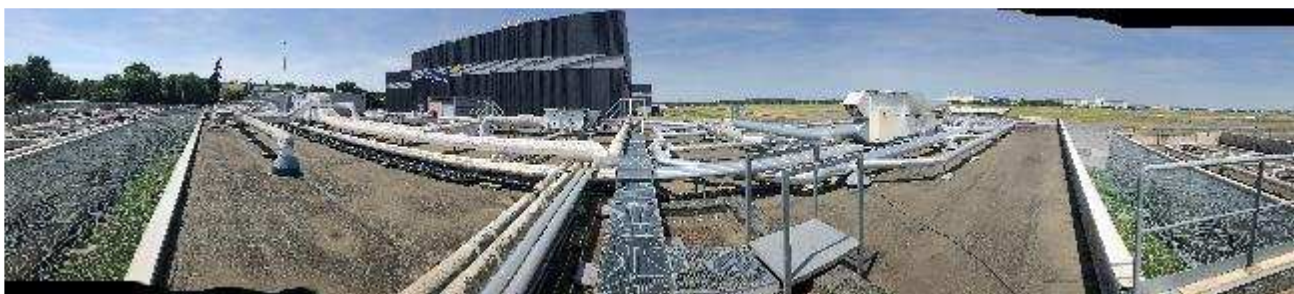
Réseau de gaines façades Ouest et Nord

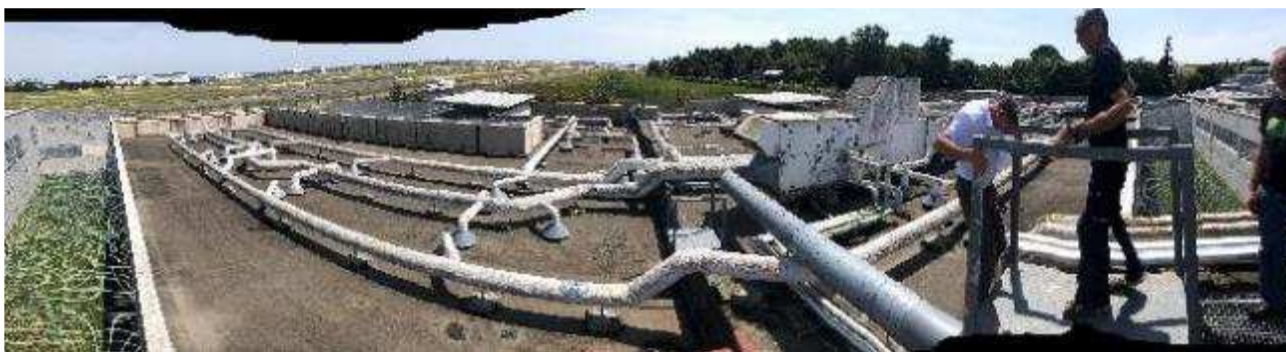
Réseau de gaines façades Nord et Est

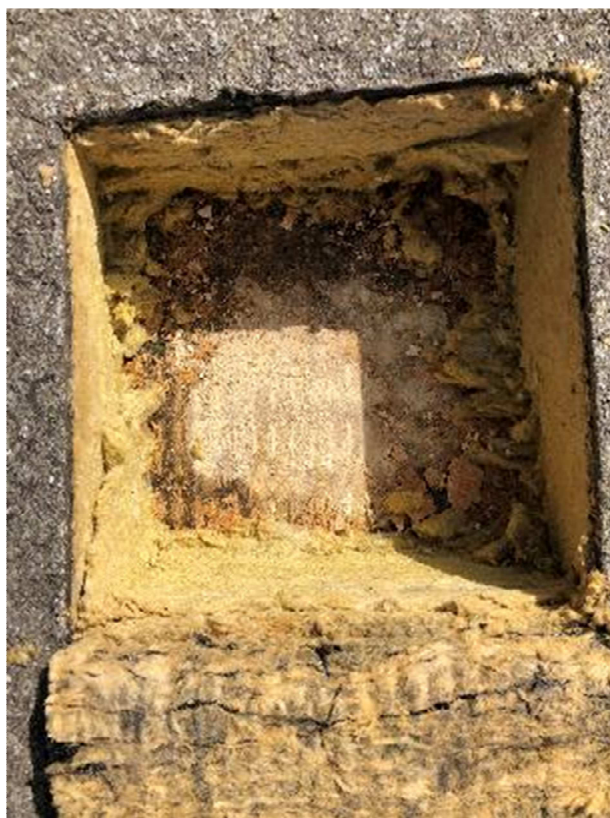
Sondage n°4 : imbibé

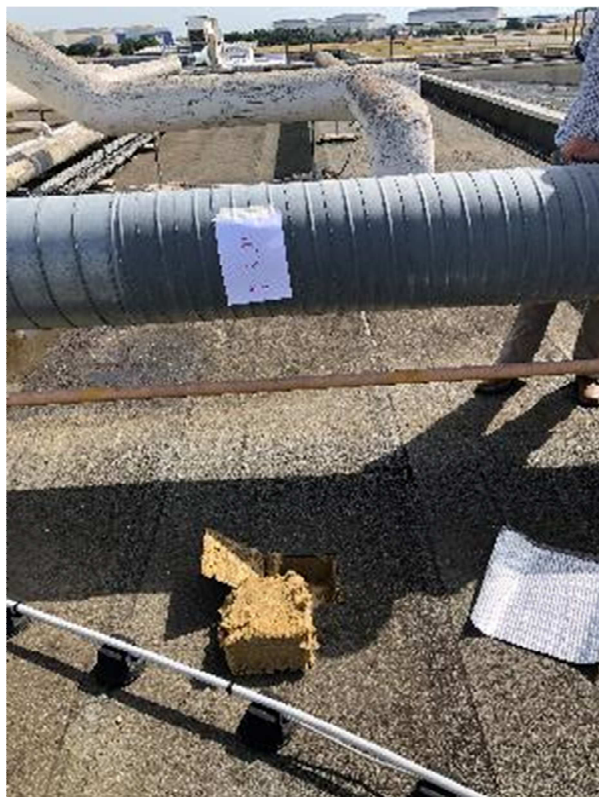
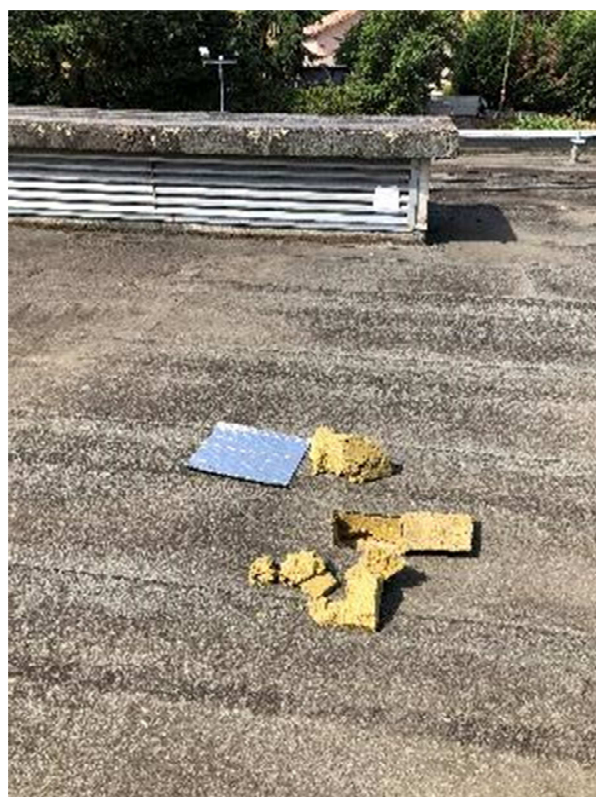
Sondage n°5: imbibé

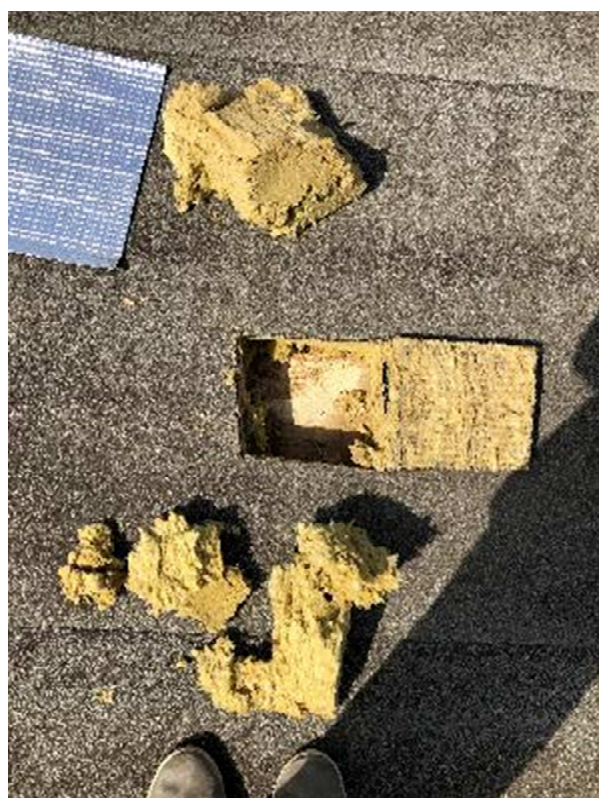
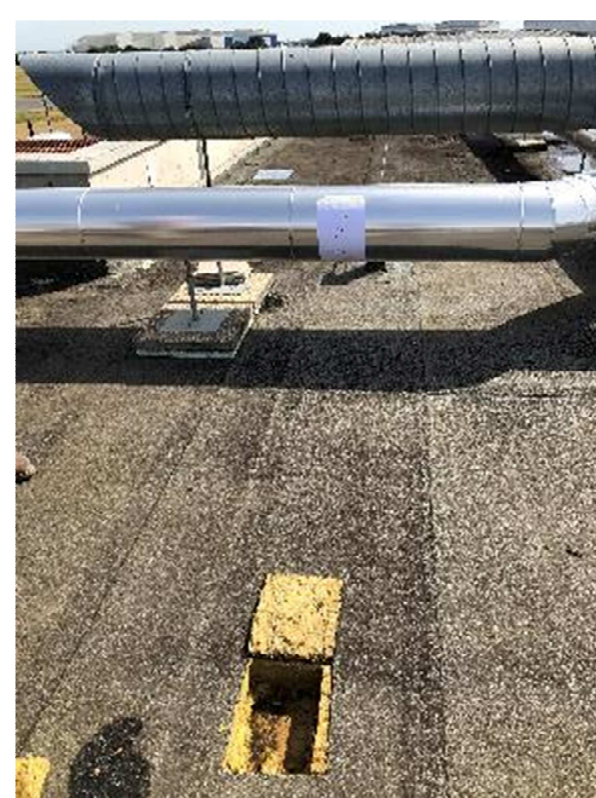
Sondage n°7: imbibé

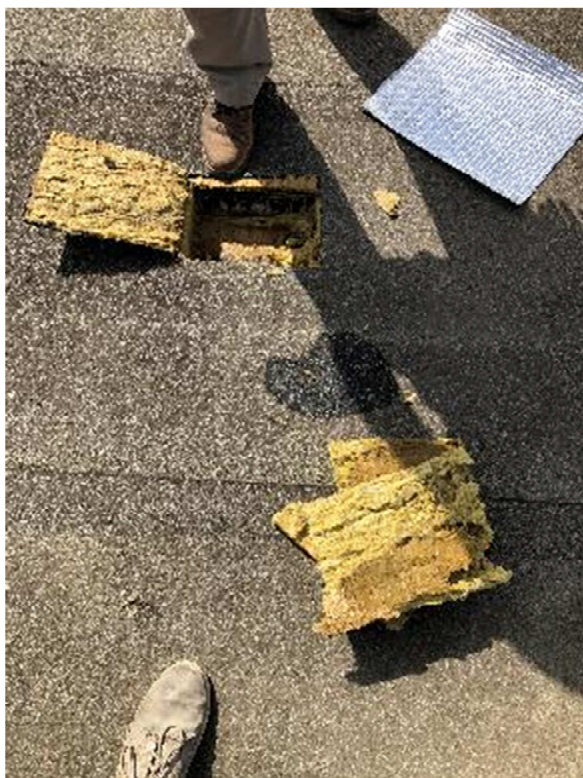
Sondage n°6: imbibé

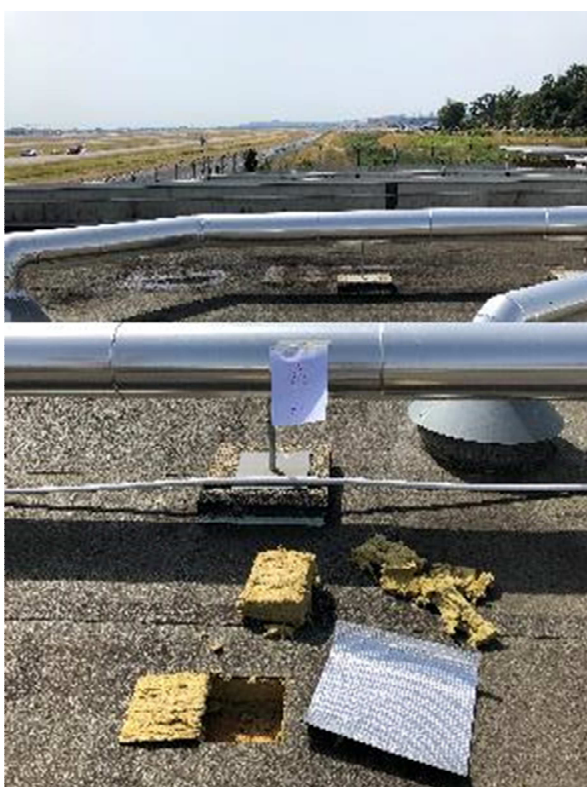
Sondage n°8: imbibé

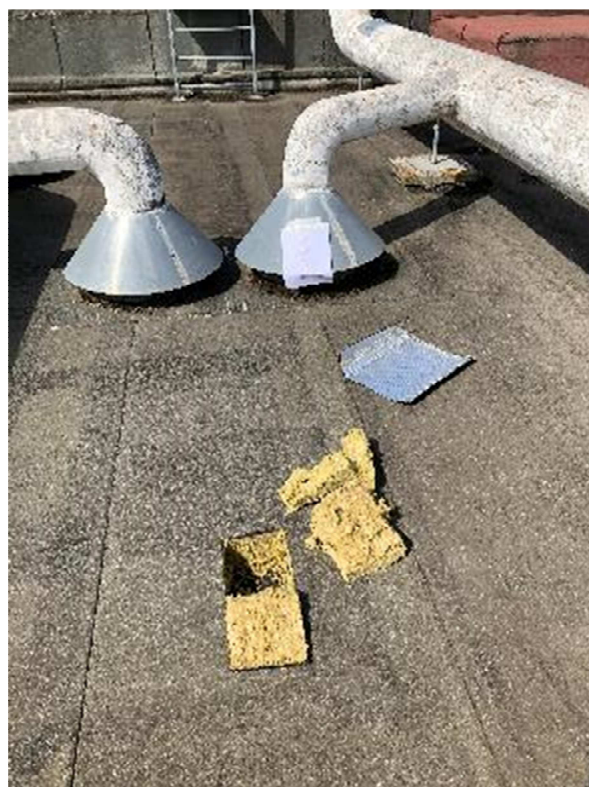
Sondage n°9: imbibé

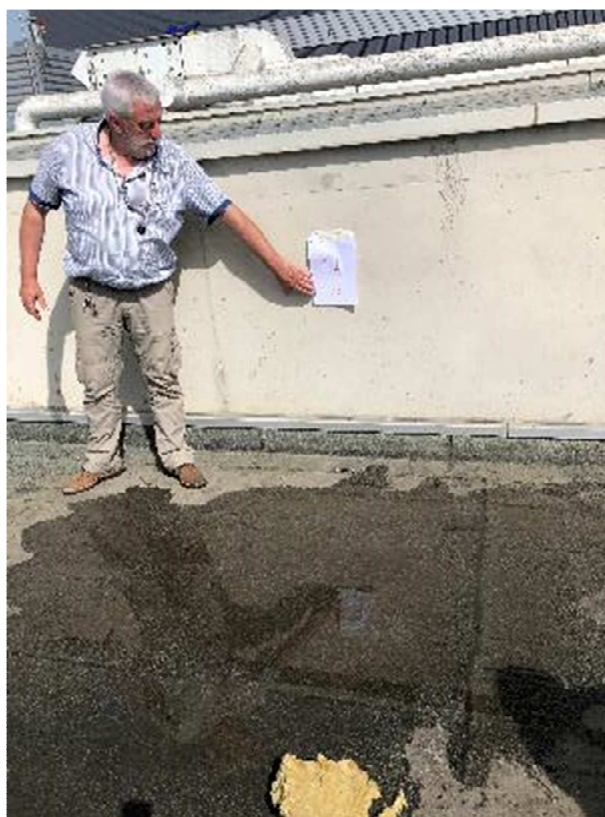
Sondage n°11: imbibé

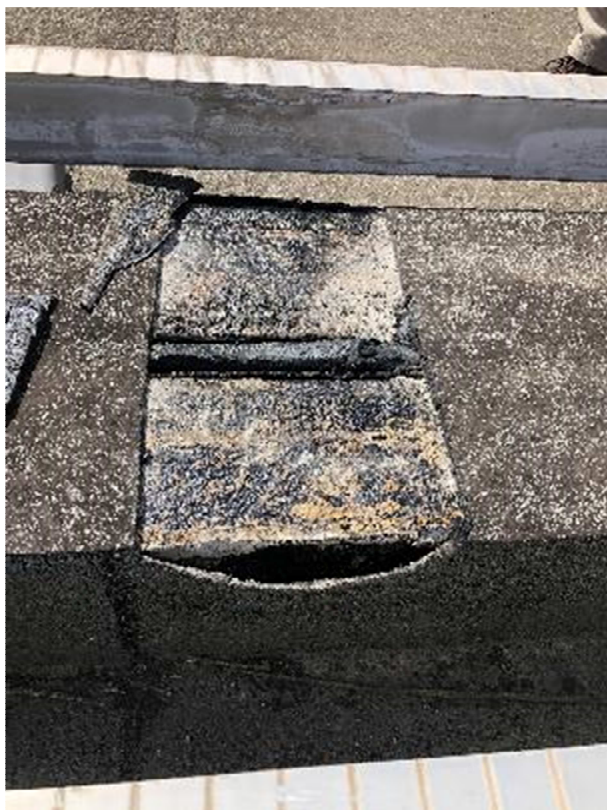
Sondage n°13 :JD correct

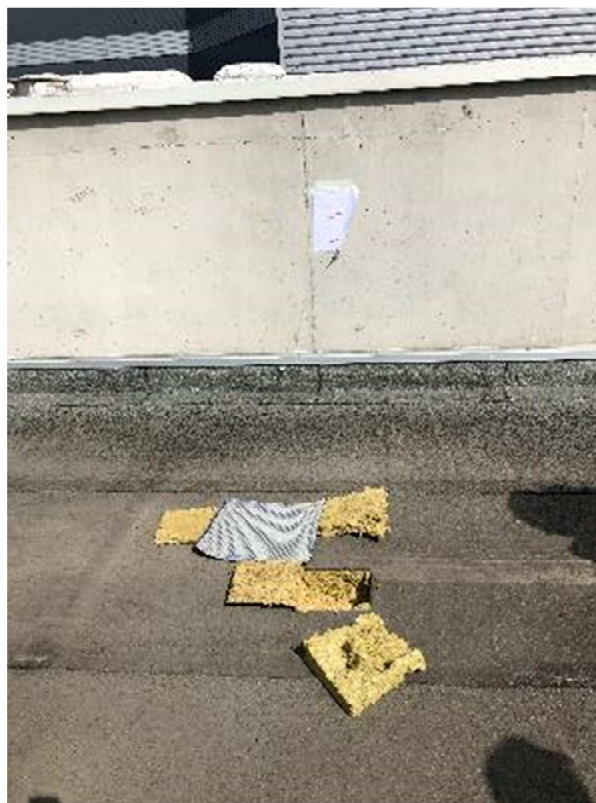
Sondage n°14 :imbibé

test à la caméra thermique : gradient température visible

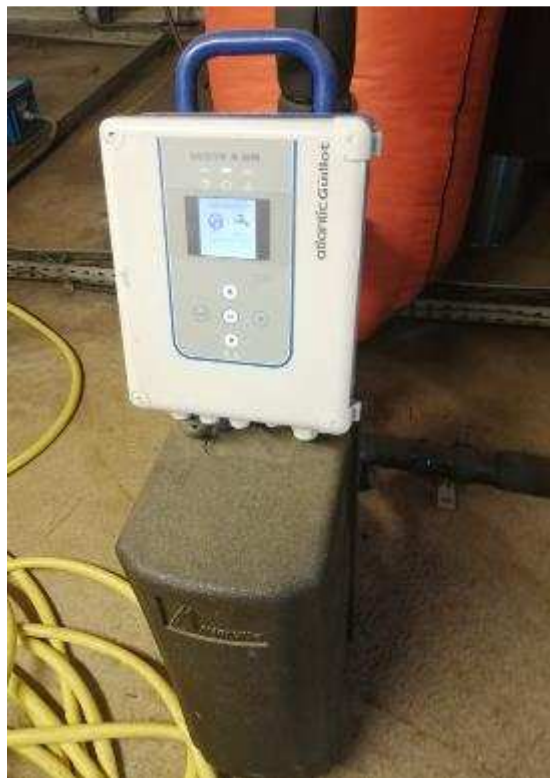
Le traitement de l'eau froide destiné à l'ECS est hors service.

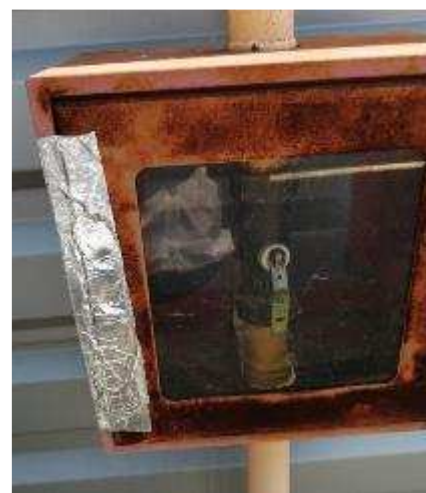
L'arrivée Gaz naturel se fait depuis la façade. Le coffret sous verre dormant est à remplacer.

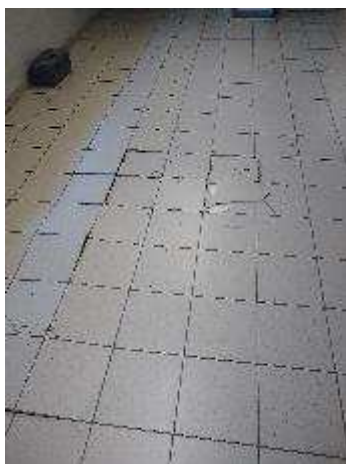
mise en compression des carreaux

- ▶ la cause principale et vraisemblable des décollements de carrelage sur dalle portée, une fois que el future maître d'œuvre aura écarté la flèche nuisible des planchers béton par rapport aux revêtements dits fragiles est l'absence généralisée de résilient entre les cloisons des circulations ou façades sous carrelage se retournant à l'arrière des plinthes. Les efforts de compression dus aux mouvements de la structure (porteuse ou non) engendre des décollements.
- ▶ La solution de remplacement préconisée consiste à :
 - libérer les contraintes en sciant les rives de carrelage
 - une fois ces ouvrages stabilisés (quelques semaines), remplacement des carreaux décollés par résine autonivelante
 - mise en œuvre d'une résine U4S sur matériau résilient (thibaude) et permettant la pose en indépendance
- ▶ estimation des travaux : 450K€ht

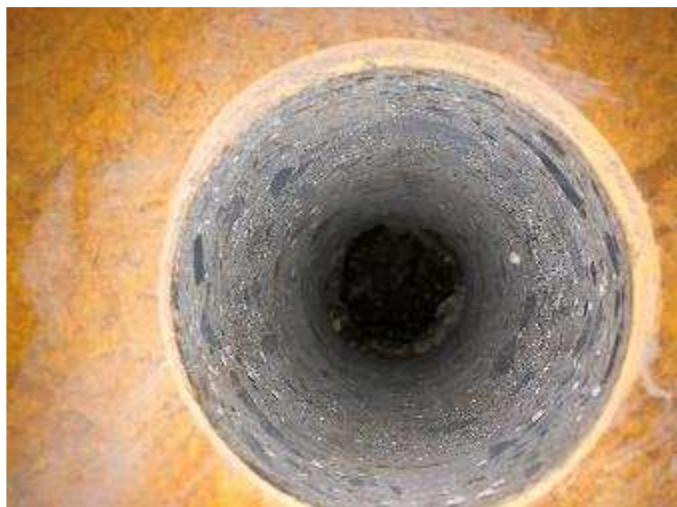
Carottage dans chambre

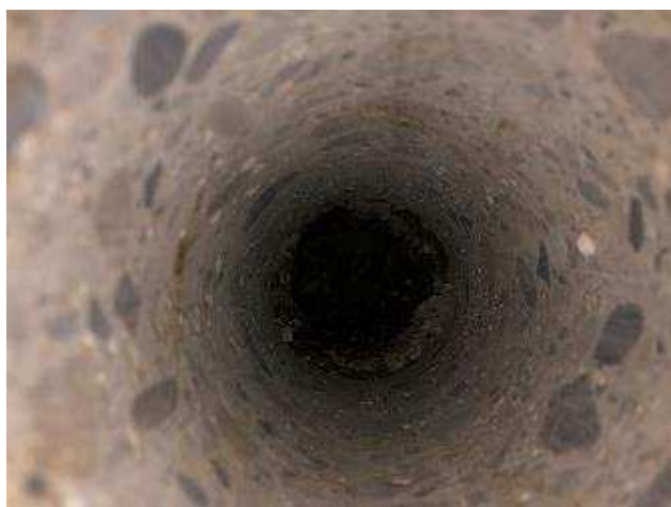
Carottage dans salle d'eau

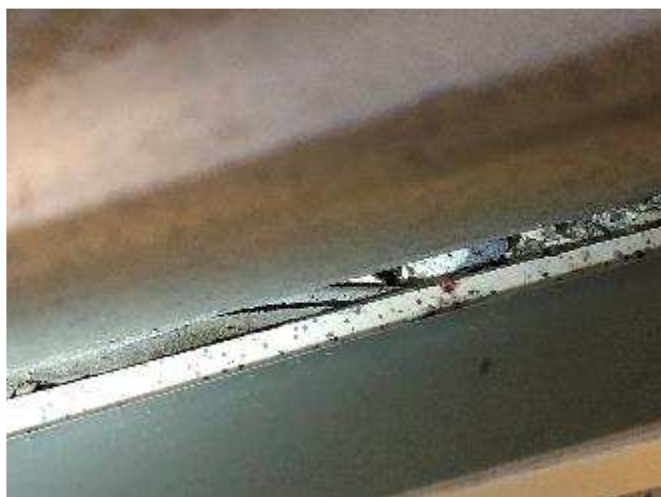
Absence de résilient entre mur et carrelage

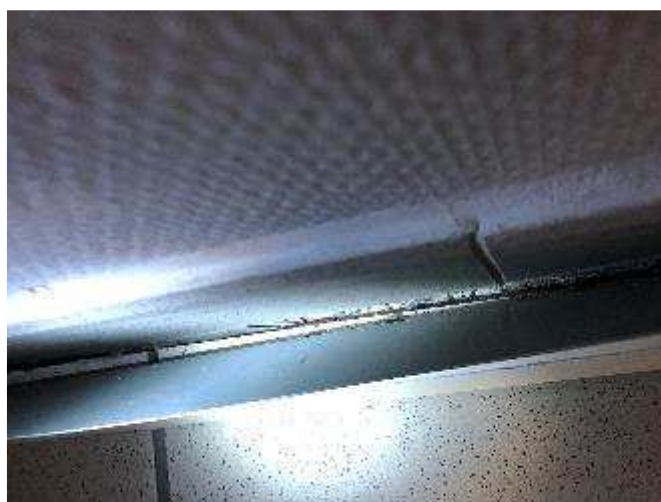
Absence de remontée de résilient derrière les plinthes
