PGC de l'opération SPIP DRAGUIGNAN

SPIP DRAGUIGNAN

SPIP Draguignan, 57 impasse St Henri
83300 DRAGUIGNAN

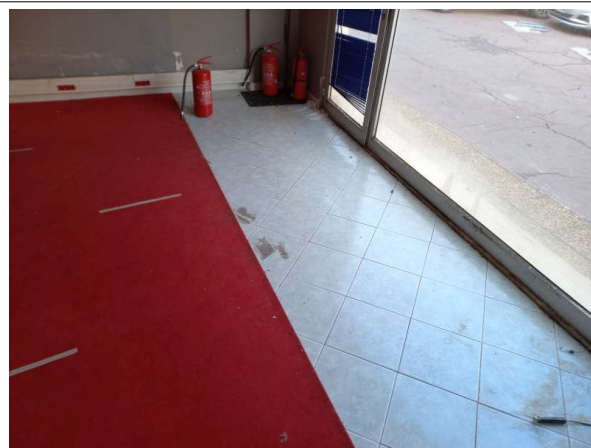
Prélèvement - P002 : Bâtiment le Saint Henri / Rez-de-chaussée droit / Local 1 - Chape maigre- (Absence d'amiante)

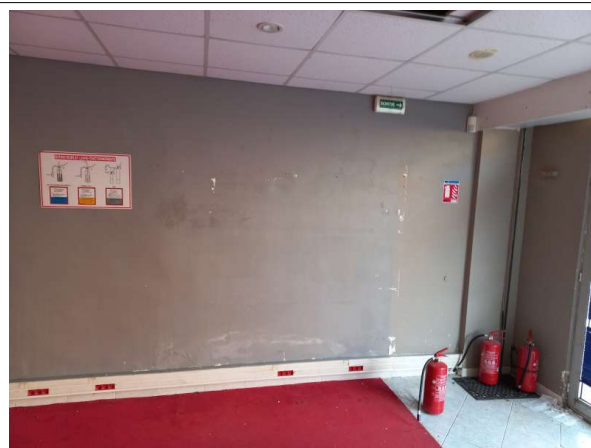
Prélèvement - P004 : Bâtiment le Saint Henri / Rez-de-chaussée droit / Local 1 - Enduit- (Absence d'amiante)

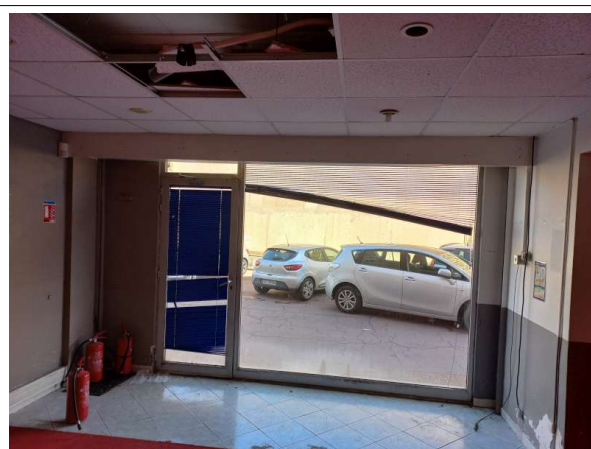
Prélèvement - P006 : Bâtiment le Saint Henri / Rez-de-chaussée droit / Local 1 - Mastic- (Absence d'amiante)

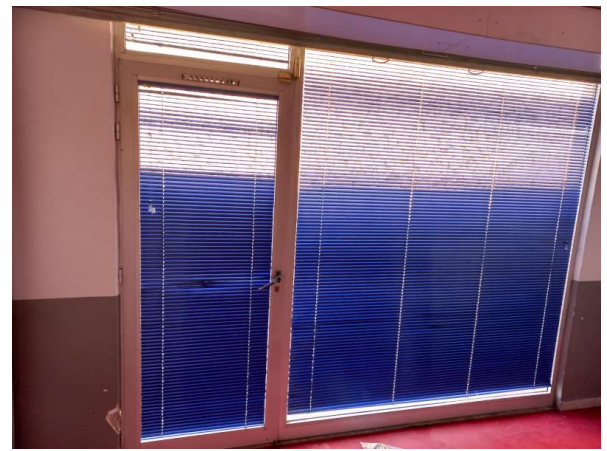
Prélèvement - P008 : Bâtiment le Saint Henri / Rez-de-chaussée droit / Local 1 - Mastic- (Absence d'amiante)

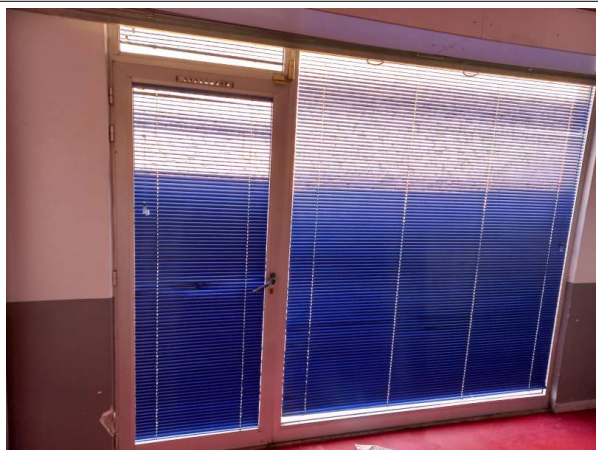
Prélèvement - P009 : Bâtiment le Saint Henri / Rez-de-chaussée droit / Local 1 - Mastic- (Absence d'amiante)

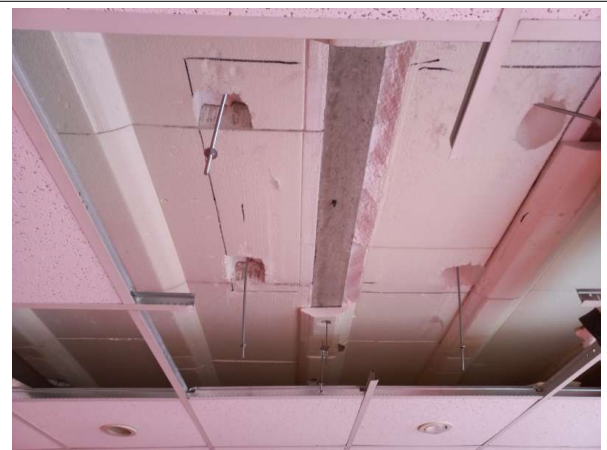
Prélèvement - P010 : Bâtiment le Saint Henri / Rez-de-chaussée droit / Local 1 - Enduit- (Absence d'amiante)

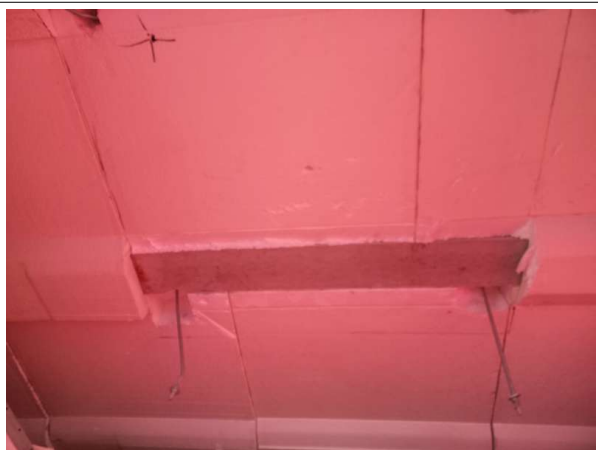
Prélèvement - P011 : Bâtiment le Saint Henri / Rez-de-chaussée droit / Local 1 - Enduit- (Absence d'amiante)

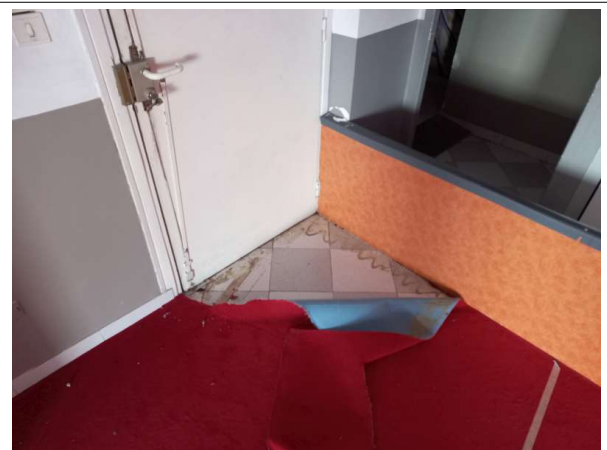
Prélèvement - P012 : Bâtiment le Saint Henri / Rez-de-chaussée droit / Local 1 - Chape maigre- (Absence d'amiante)

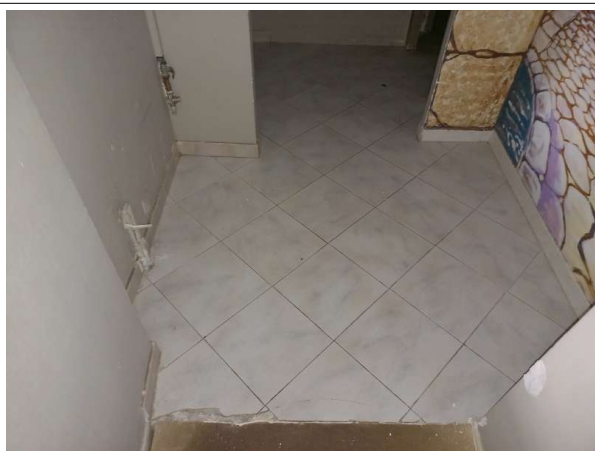
Prélèvement - P013 : Bâtiment le Saint Henri / Rez-de-chaussée droit / Dégagement - Chape maigre- (Absence d'amiante)

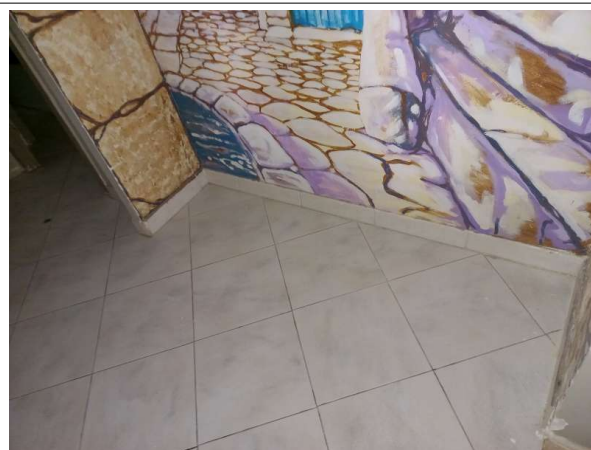
Prélèvement - P016 : Bâtiment le Saint Henri / Rez-de-chaussée droit / Dégagement - Colle de plinthe- (Absence d'amiante)

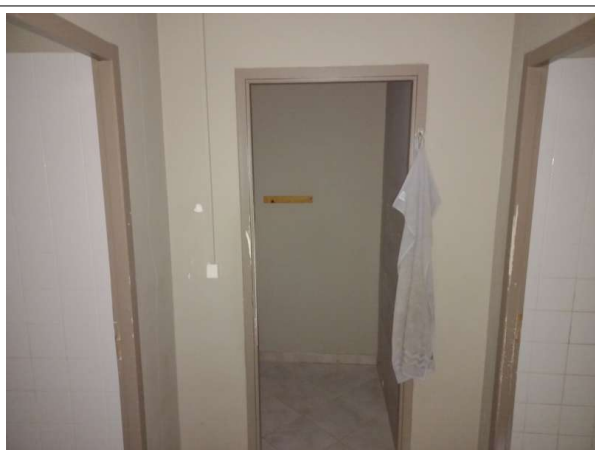
Prélèvement - P017 : Bâtiment le Saint Henri / Rez-de-chaussée droit / Dégagement - Enduit- (Absence d'amiante)

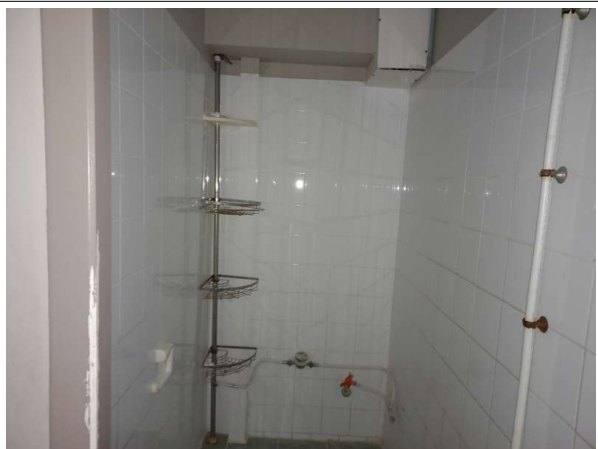
Prélèvement - P019 : Bâtiment le Saint Henri / Rez-de-chaussée droit / Sanitaire / Pédiluve - Colle de faïence-
(Absence d'amiante)

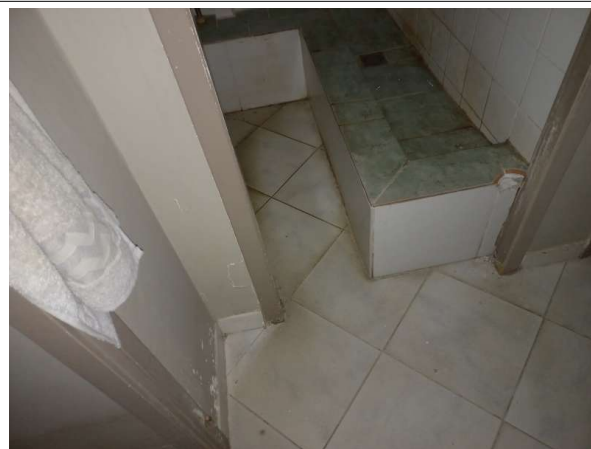
Prélèvement - P020 : Bâtiment le Saint Henri / Rez-de-chaussée droit / Sanitaire / Pédiluve - Colle de faïence-
(Absence d'amiante)

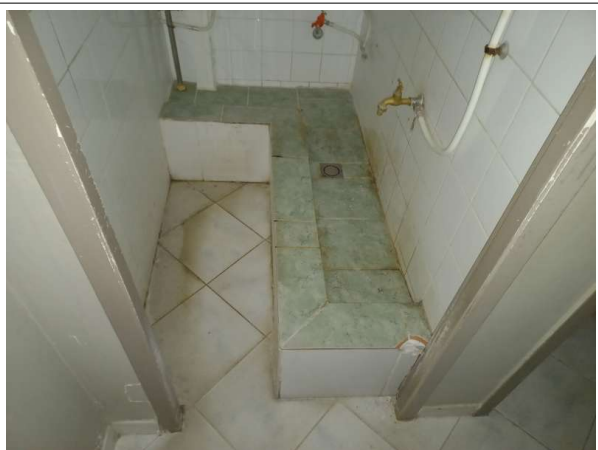
Prélèvement - P021 : Bâtiment le Saint Henri / Rez-de-chaussée droit / Sanitaire / Pédiluve - Colle de faïence-
(Absence d'amiante)

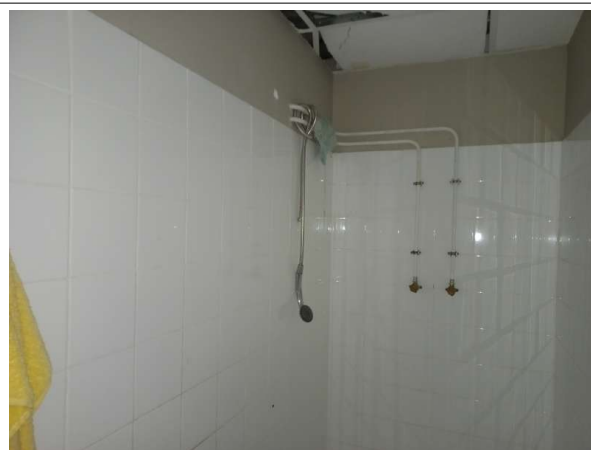
Prélèvement - P022 : Bâtiment le Saint Henri / Rez-de-chaussée droit / Sanitaire / Douche - Colle de faïence-
(Absence d'amiante)

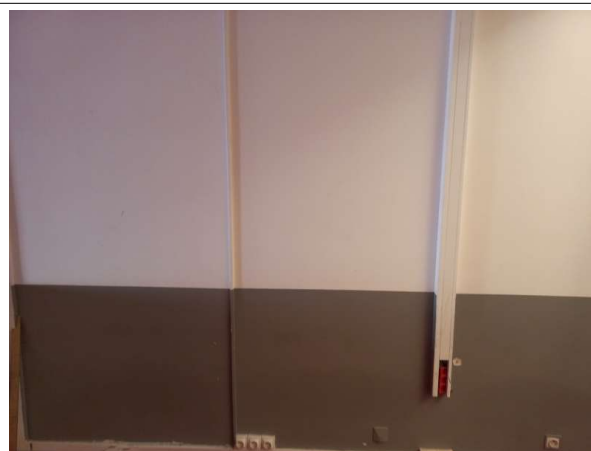
Prélèvement - P026 : Bâtiment le Saint Henri / Rez-de-chaussée droit / Bureau 2 - Enduit- (Absence d'amiante)

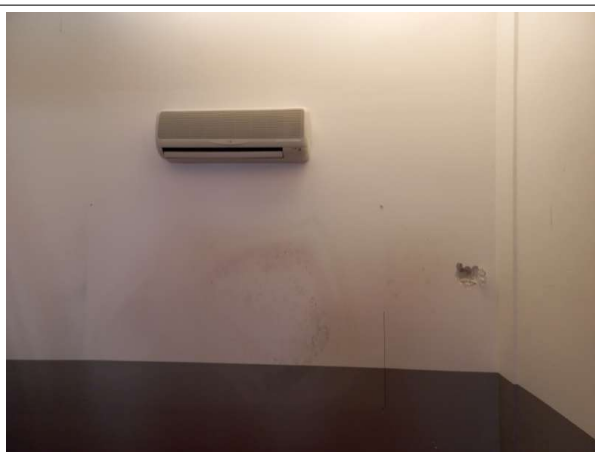
Prélèvement - P027 : Bâtiment le Saint Henri / Rez-de-chaussée droit / Bureau 2 - Plaque- (Absence d'amiante)

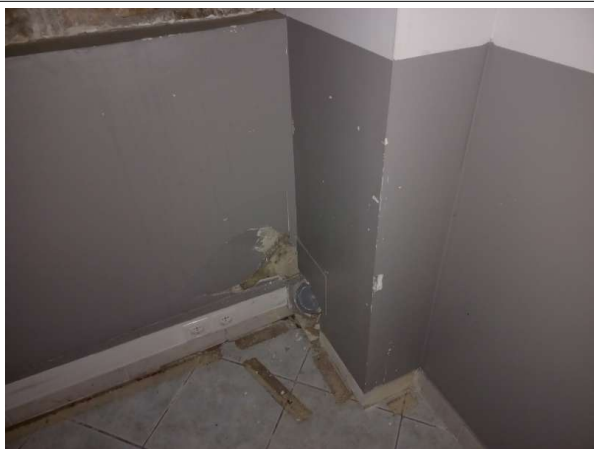
Prélèvement - P031 : Bâtiment le Saint Henri / Rez-de-chaussée droit / Bureau 4 - Plaque- (Absence d'amiante)

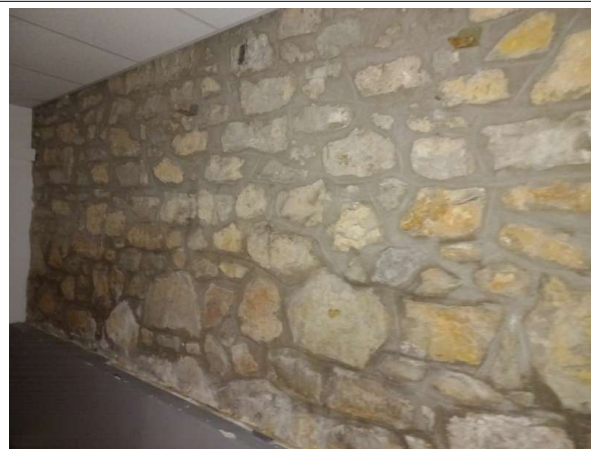
Prélèvement - P032 : Bâtiment le Saint Henri / Rez-de-chaussée droit / Bureau 4 - Joint d'assemblage- (Absence d'amiante)

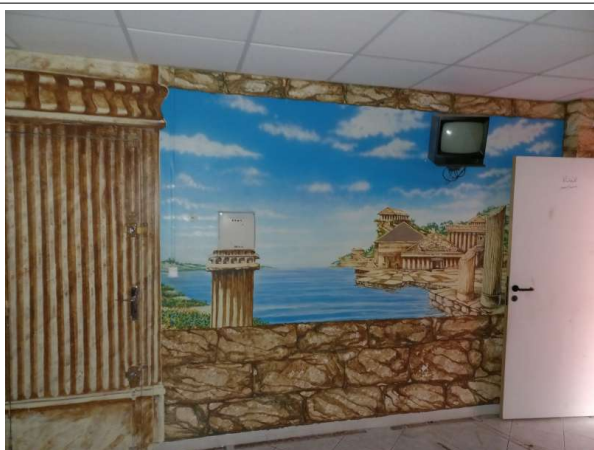
Prélèvement - P033 : Bâtiment le Saint Henri / Rez-de-chaussée droit / Bureau 4 - Plaque- (Absence d'amiante)

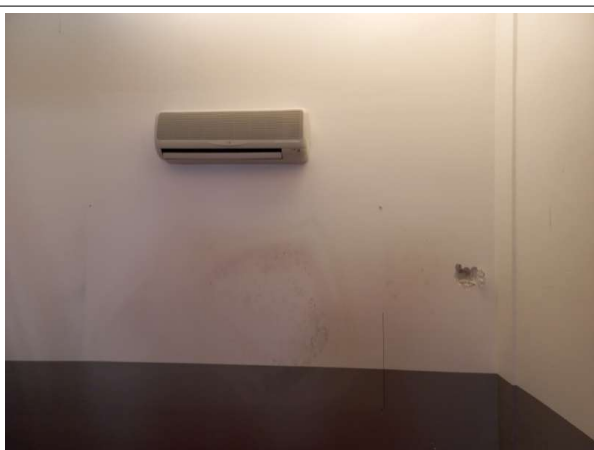
Prélèvement - P035 : Bâtiment le Saint Henri / Rez-de-chaussée droit / Bureau 2 - Enduit- (Absence d'amiante)

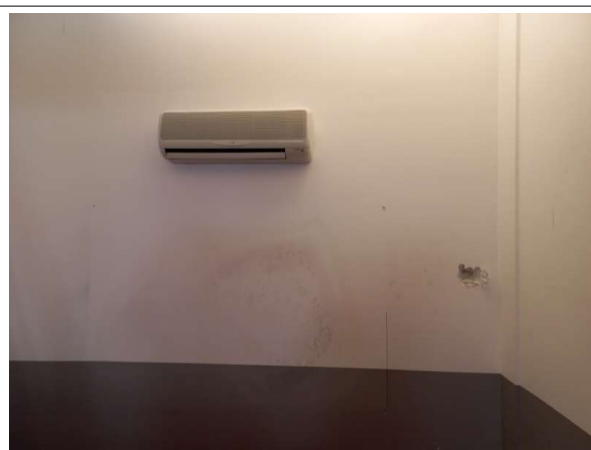
Prélèvement - P036 : Bâtiment le Saint Henri / Rez-de-chaussée droit / Bureau 2 - Colle- (Absence d'amiante)

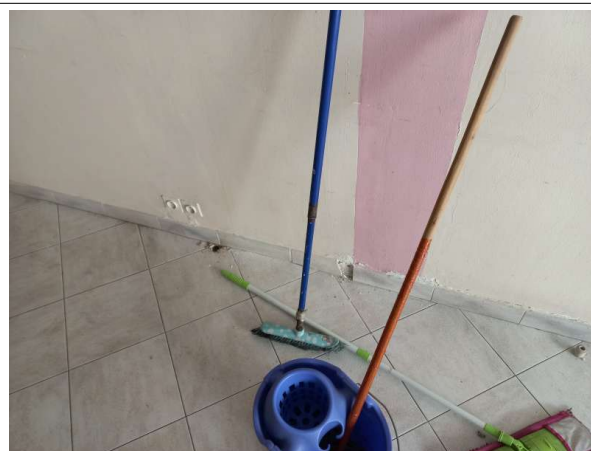
Prélèvement - P038 : Bâtiment le Saint Henri / Rez-de-chaussée Gauche / Local 2 - Colle de plinthe- (Absence d'amiante)

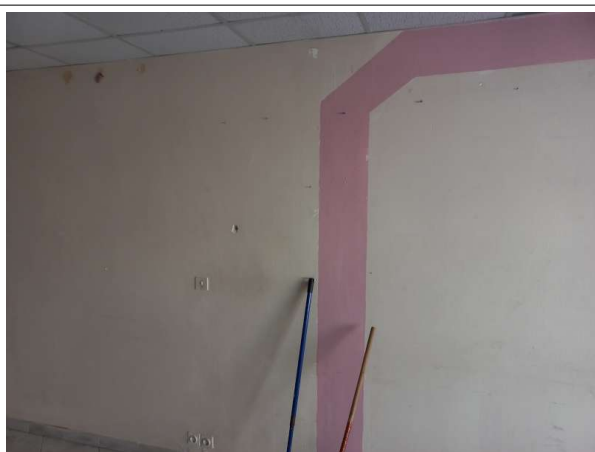
Prélèvement - P039 : Bâtiment le Saint Henri / Rez-de-chaussée Gauche / Local 2 - Enduit- (Absence d'amiante)

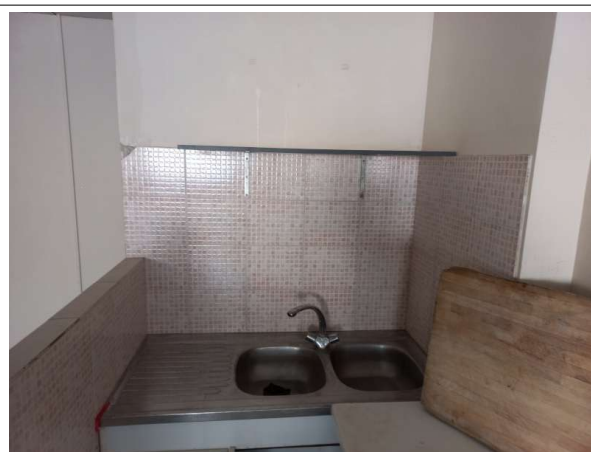
Prélèvement - P040 : Bâtiment le Saint Henri / Rez-de-chaussée Gauche / Local 2 - Colle de faïence- (Absence d'amiante)

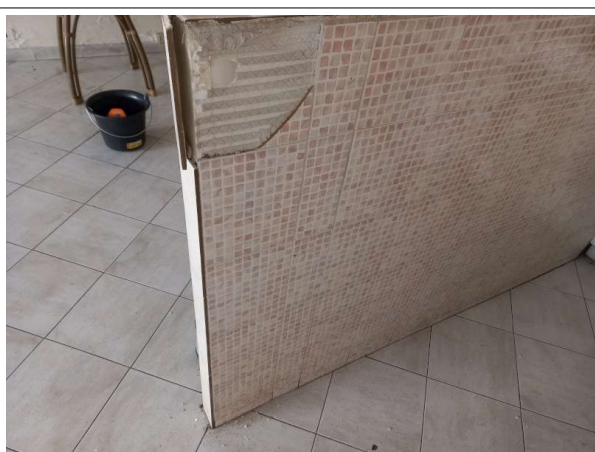
Prélèvement - P041 : Bâtiment le Saint Henri / Rez-de-chaussée Gauche / Local 2 - Colle de faïence- (Absence d'amiante)

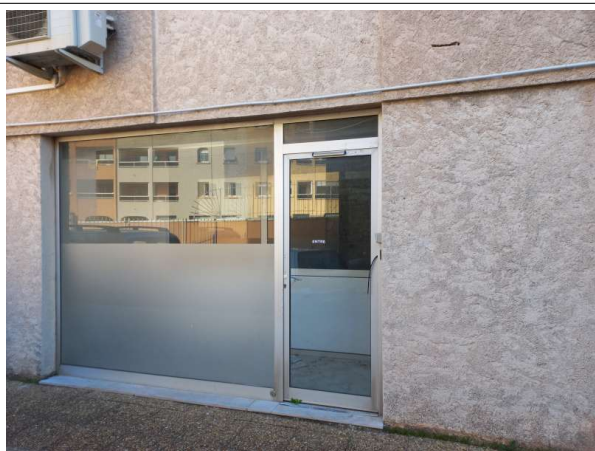
Prélèvement - P043 : Bâtiment le Saint Henri / Rez-de-chaussée Gauche / Local 2 - Mastic- (Absence d'amiante)

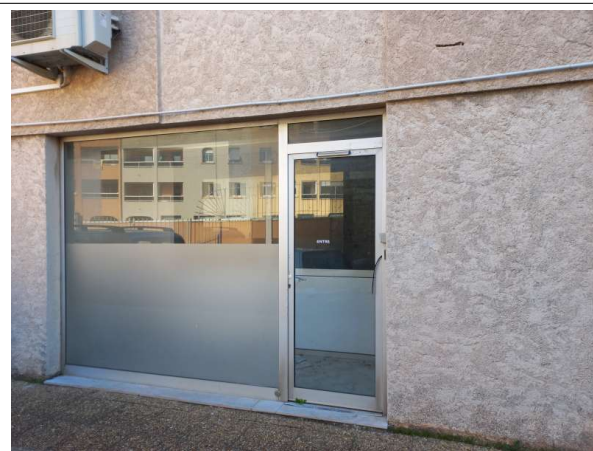
Prélèvement - P044 : Bâtiment le Saint Henri / Rez-de-chaussée Gauche / Local 2 - Mastic- (Absence d'amiante)

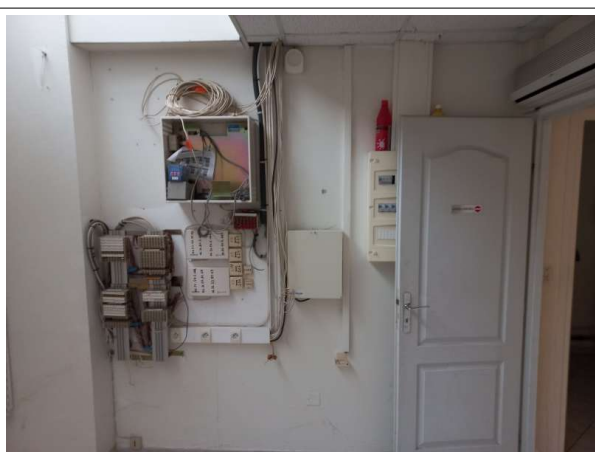
Prélèvement - P047 : Bâtiment le Saint Henri / Rez-de-chaussée Gauche / Bureau 5 - Enduit- (Absence d'amiante)

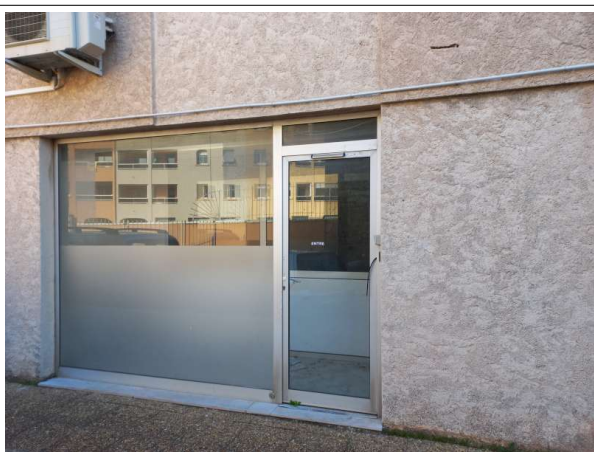
Prélèvement - P066 : Bâtiment le Saint Henri / Rez-de-
chaussée droit / Façade - Enduit- (Absence d'amiante)

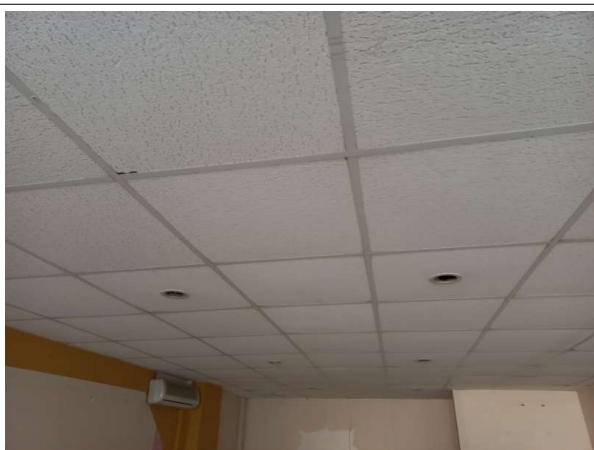
Déclaré - : Bâtiment le Saint Henri / Rez-de-chaussée Gauche
/ Local 2 - Calorifugeage- (Absence d'amiante)
