**HOPITAL INTERCOMMUNAL DE LA
PRESQU'ILE DE GURANDE-LE CROISIC**

**RAPPORT DE DIAGNOSTIC TECHNIQUE PONCTUEL
RECONNAISSANCE VISUELLE DE STRUCTURE
HOPITAL INTERCOMMUNAL DE LA PRESQU'ILE DE GUERANDE-LE
CROISIC
GUERANDE (44)**

Numéro d'affaire : 19113828-1

Bureau Veritas Solutions a donc réalisé une mission de reconnaissance de composants structuraux et de diagnostic technique des bâtiments F et H de l'hôpital.

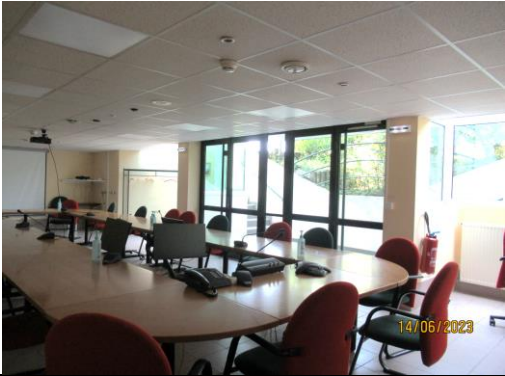
SALLE REUNION	Photo n°6 Vue générale de la salle et des poteaux
Plancher poutrelle hourdis

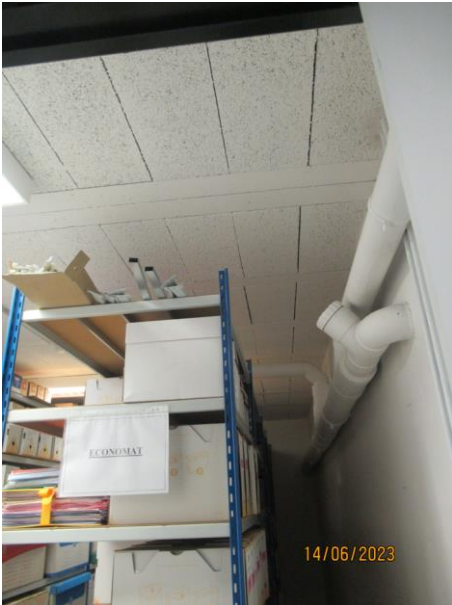
ARCHIVE	L.T.
	Photo n°1	Photo n°3
	Vue plancher haut investigation n°1	
	Vue du plancher haut investigation n°4

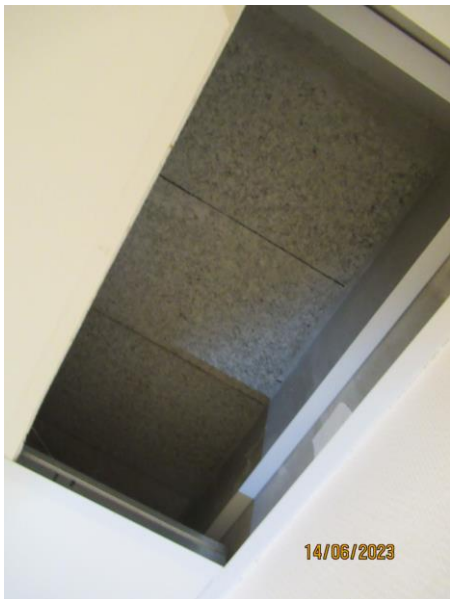
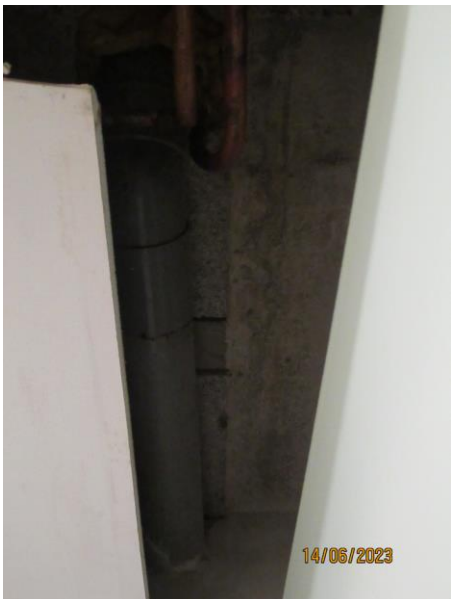
SdE	W.C	
Photo n°4	Photo n°5	
Vue du plancher haut investigation n°5		
Vue du plancher haut investigation n°7

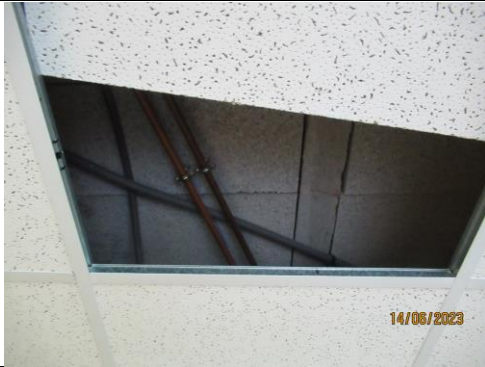
SALLE REUNION	Photo n°7
<i>Vue du plancher haut investigation n°8</i>

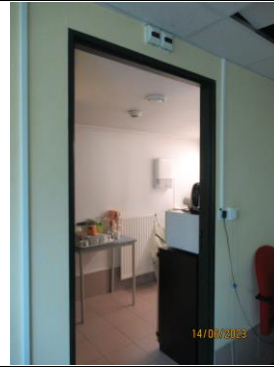
SALLE PAUSE	Photo n°8
<i>Vue générale de la salle</i>

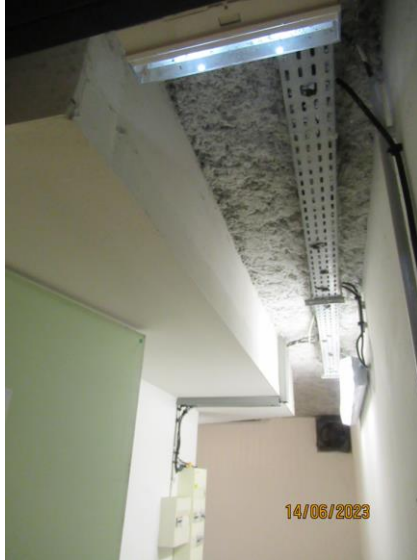
Local Technique	Photo n°9
<i>Vue du plancher haut</i>

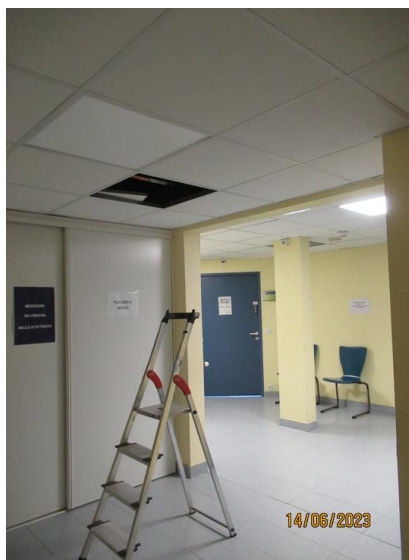
**DEGAGEMENT****Photo n°8***Vue générale*Plancher poutrelle
hourdis

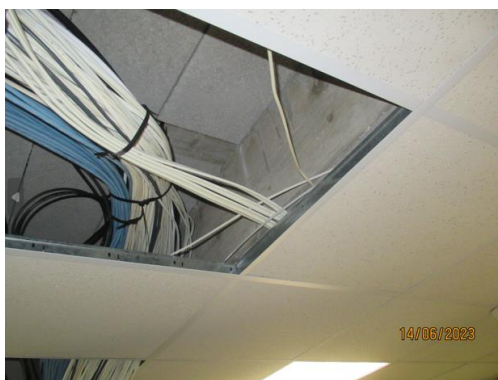
**LOCAL
TECHNIQUE****Photo n°1***Vue du plancher haut poutre et
poutrelle-hourdis, investigation n°1*

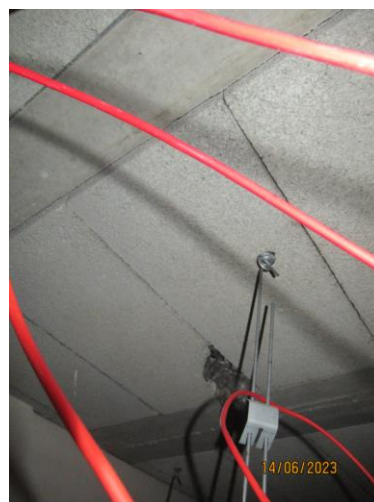
**DEGAGEMENT****Photo n°2***Vue du plancher haut, investigation n°2*

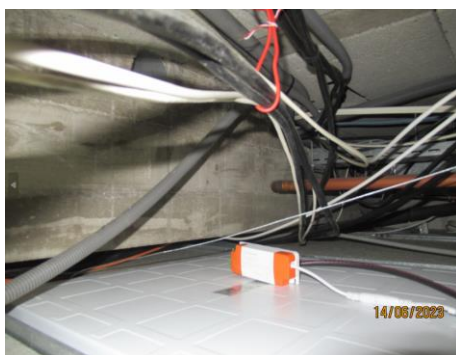
**DEGAGEMENT****Photo n°3***Vue du plancher haut poutre et
poutrelle-hourdis, investigation n°3*

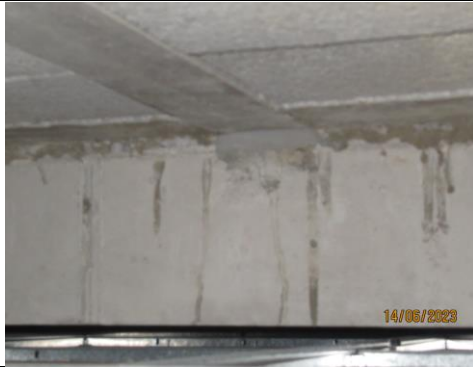
SALLE DE CONSULTATION	Photo n°5
<i>Vue du plancher haut poutre et poutrelle-hourdis, investigation n°5</i>

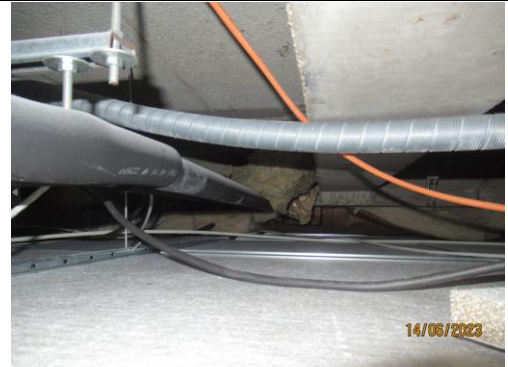
SALLE DE SOIN	Photo n°6
<i>Vue du plancher haut poutre et poutrelle-hourdis, investigation n°7</i>

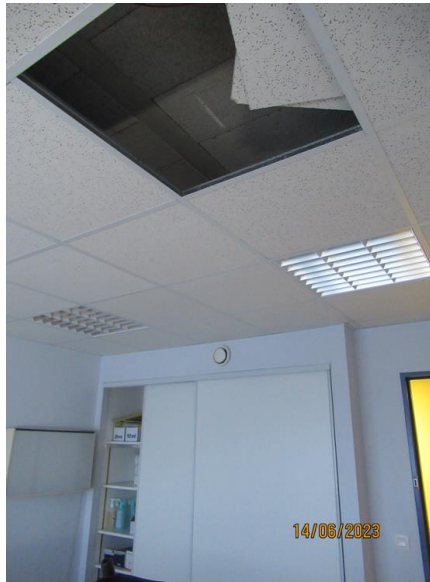
SALLE DE CONSULTATION	Photo n°7
<i>Vue du plancher haut, investigation n°12</i>

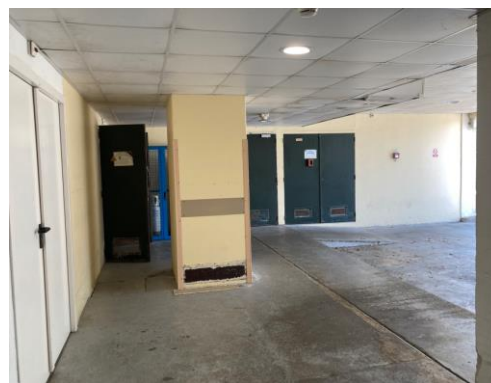
DEGAGEMENT	Photo n°17
<i>Vue du coffrage du poteau</i>

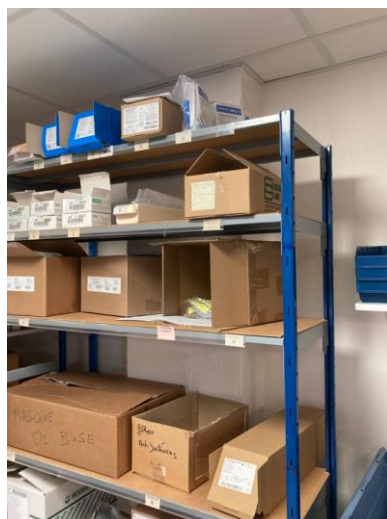
PHARMACIE	Photo n°22
<i>Vue du poteau</i>

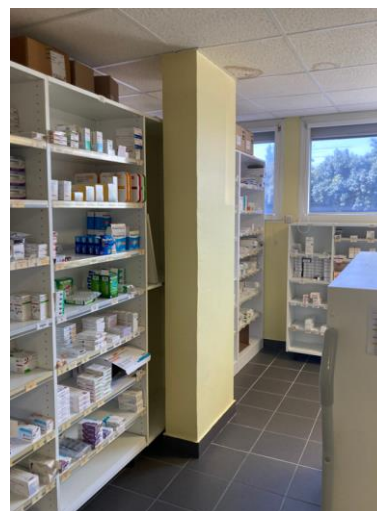
PHARMACIE	Photo n°23
<i>Vue du poteau</i>

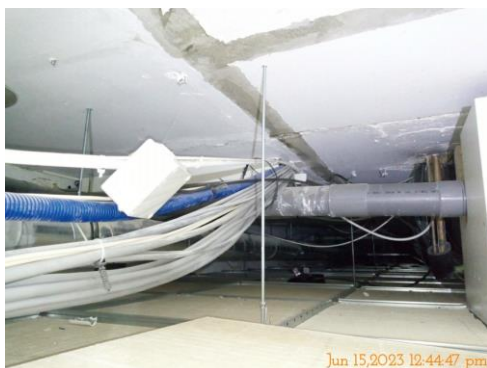
DEGAGEMENT	Photo n°14
<i>Vue du plancher haut, investigation n°18</i>

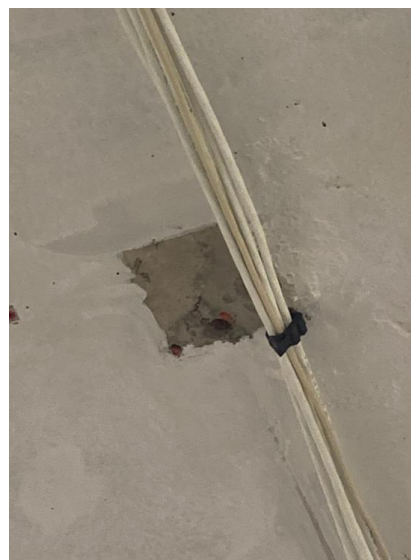
STOCKAGE	Photo n°15
<i>Vue du plancher haut, investigation n°19</i>

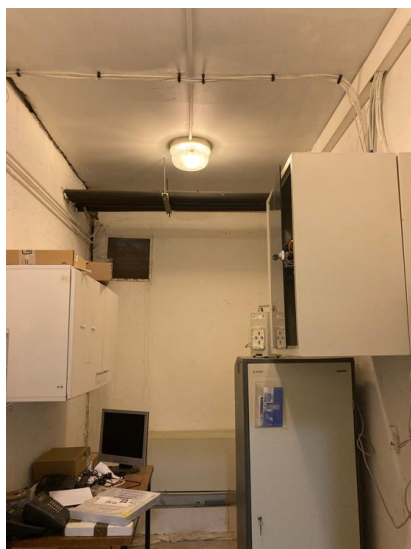
STOCKAGE	Photo n°16
<i>Vue du local, investigation n°20</i>

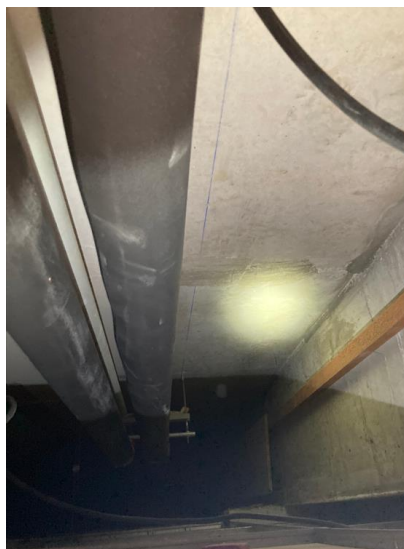
PHARMACIE	Photo n°24
<i>Vue du plancher haut, poutre et dalle, investigation n°23</i>

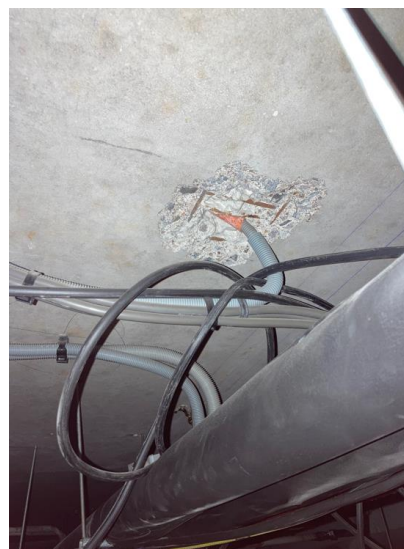
PHARMACIE	Photo n°30
<i>Vue du plancher haut, investigation n°29</i>

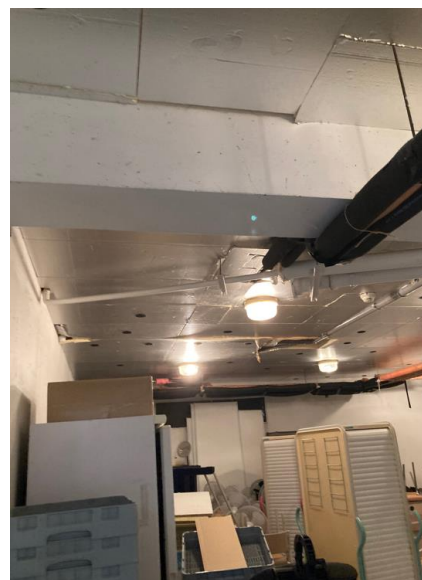
STOCKAGE

Vue du faux plafond

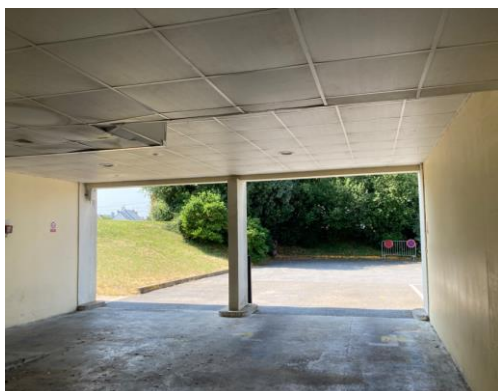
DEGAGEMENT

Vue générale

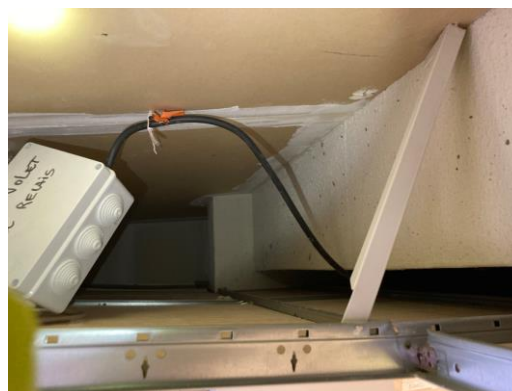
PHARMACIE

Vue du faux plafond, du poteau et de la poutre

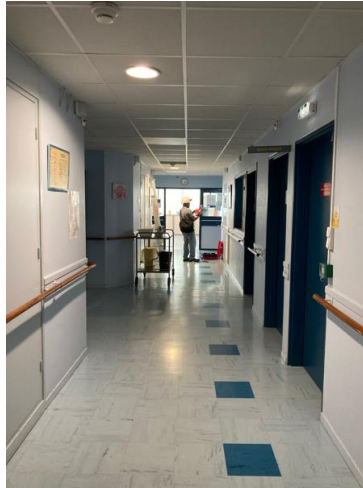
DEGAGEMENT	Photo n°4	Vue générale, investigation n°7
Plancher poutrelle hourdis

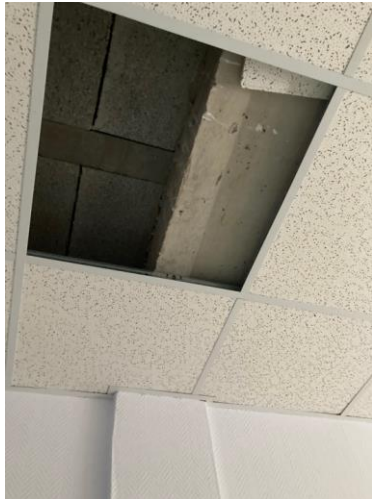
CHAMBRE	Photo n°1	Vue du plancher haut, poteau, poutre et poutrelle-hourdis, investigation n°1

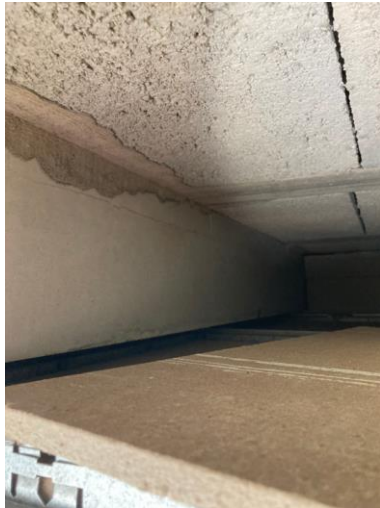
SALLE DE PAUSE	Photo n°2	Vue du plancher haut, poutre et poutrelle-hourdis, investigation n°2

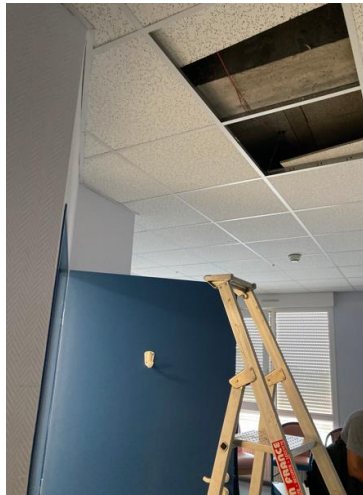
CHAMBRE			
Photo n°3			
Vue du plancher haut, poutre et poutrelle-hourdis, investigation n°2

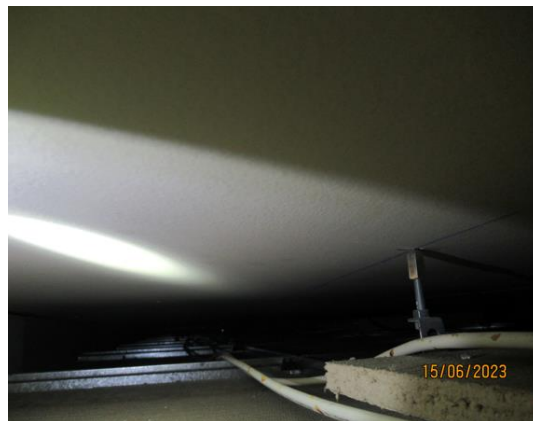
Photo n°1

Vue du placo + lattes

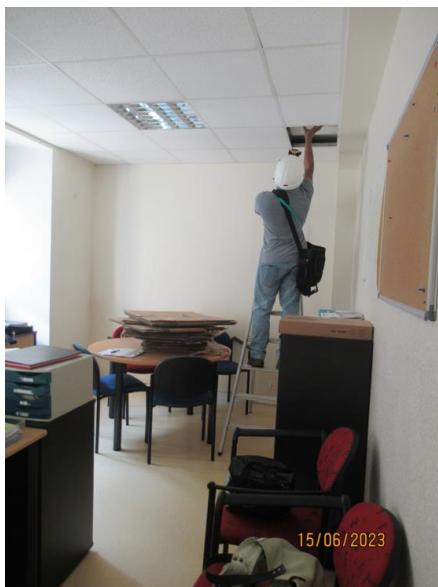
Photo n°3

Vue de la poutre, d'un poteau et de deux murs porteurs

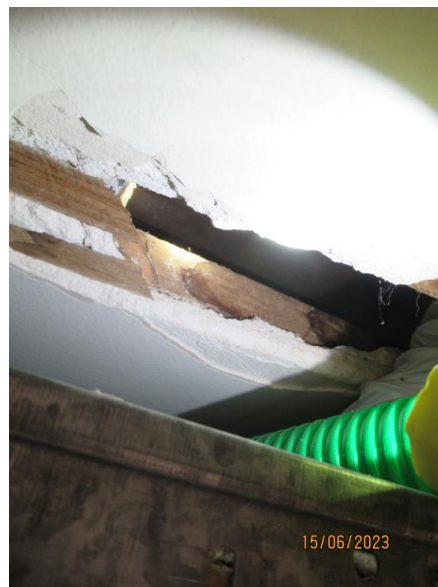
Photo n°4

Remarque : Nous attirons l'attention sur le mauvais état de conservation de certaines solives du plancher haut du RDC n°1 dans les zones visibles et accessibles.

Vue du plancher haut

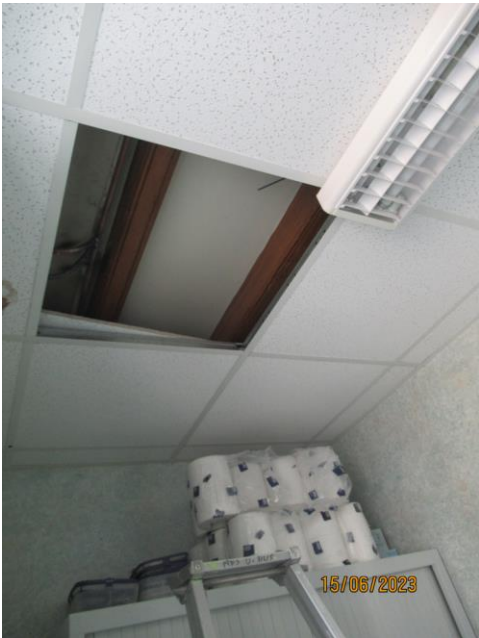
SALLE DE PAUSE	Photo n°5
<i>Vue du plancher haut et des faux plafonds</i>

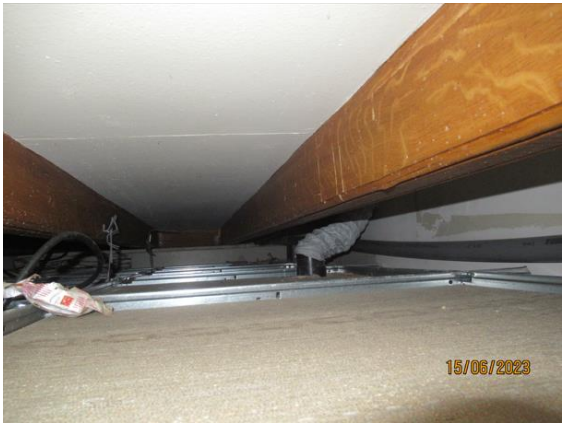
BUREAU 2	Photo n°6
<i>Vue du plancher haut</i>

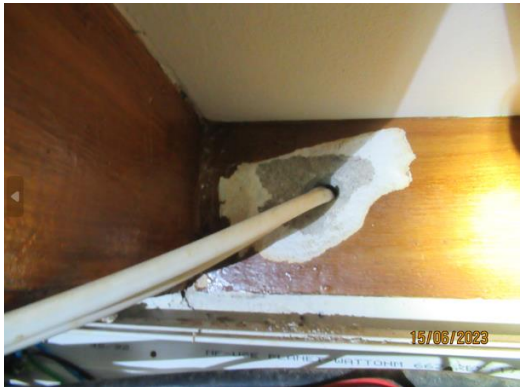
DEGAGEMENT	Photo n°8
<i>Vue du plancher haut</i>

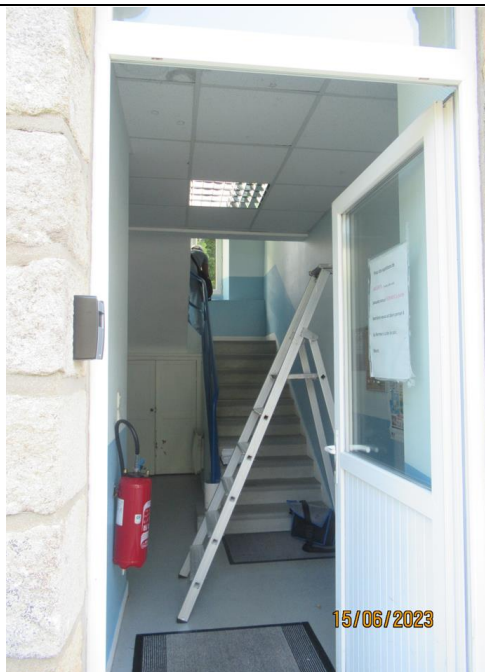
Photo n°9

Vue générale du dégagement

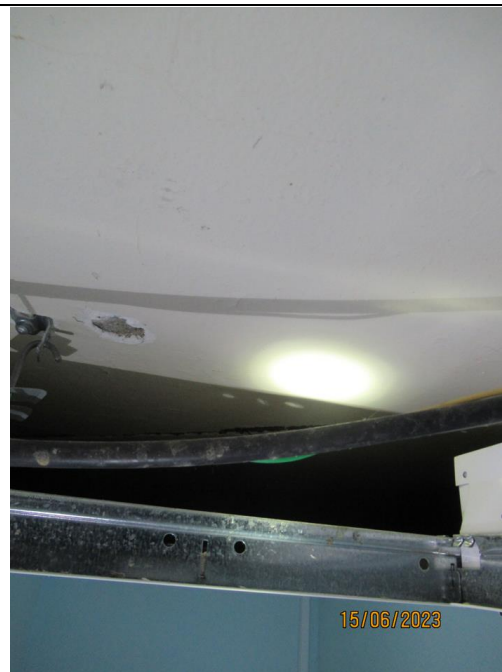
Photo n°10

Vue du plancher haut

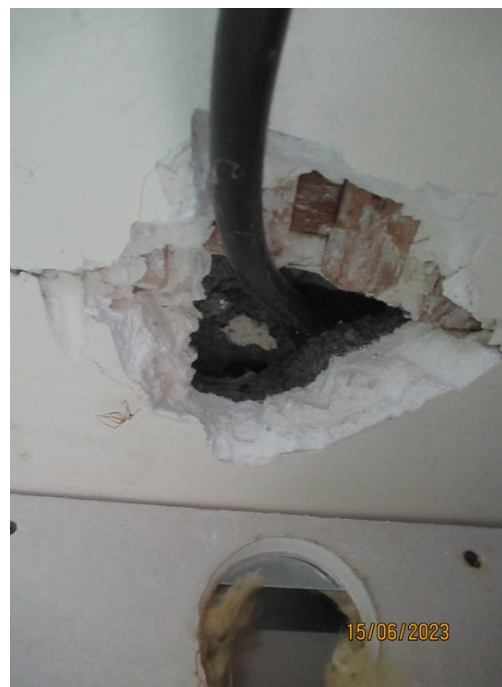
Photo n°12

Vue au droit du linteau entre le dégagement et le bureau 1 (zoom)

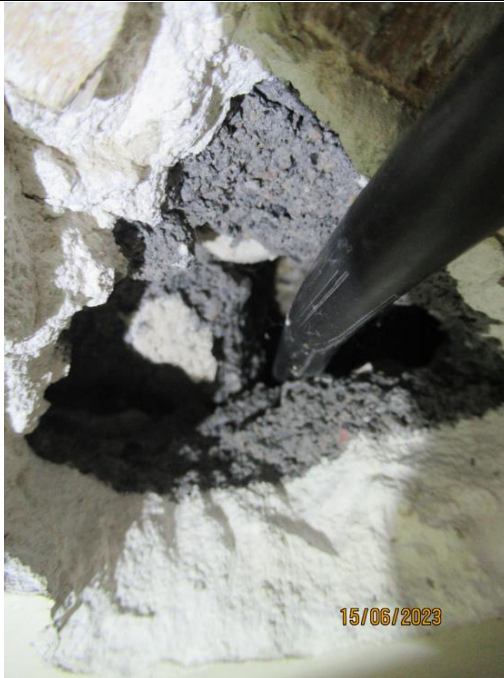
Photo n°12

*Vue au droit du linteau entre le
dégagement et le bureau 1 (zoom)*
