## Thermographie du bâtiment 38 Fontenay aux roses

Adresse d'intervention	Site de Fontenay-aux-Roses 18 route du Panorama 92265 Fontenay-aux-Roses
Date d'intervention	08/02/2023 - 11h30
Température extérieure	0°C, soleil
Relevés réalisés par	J.GONZALEZ, C.REY

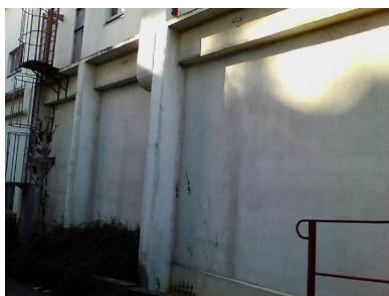
15.

Zone d'accrochage des tuyaux de chauffage sur les poteaux de structure => déperdition plus importante

Poteaux de structure

Vues intérieures : visualisation des poteaux de structure, sources des ponts thermiques observables de l'extérieur. Observation du cheminement des tuyaux de chauffage en partie haute.

Une isolation par l'extérieur permettrait le traitement de ces ponts thermiques.

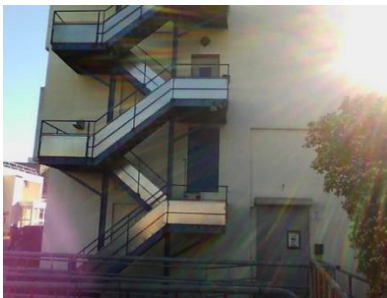
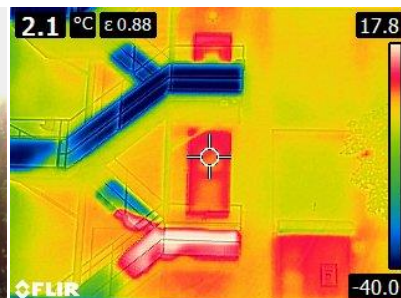
3.

Déperdition linéaire horizontale à travers le mur -> présence d'une source de chaleur ? (tuyau de chauffage ?)

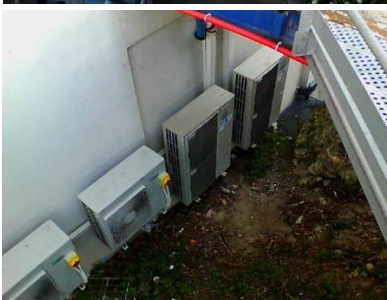
5.

Escalier métallique extérieur très chaud car chauffé par les climatiseurs en dessous.

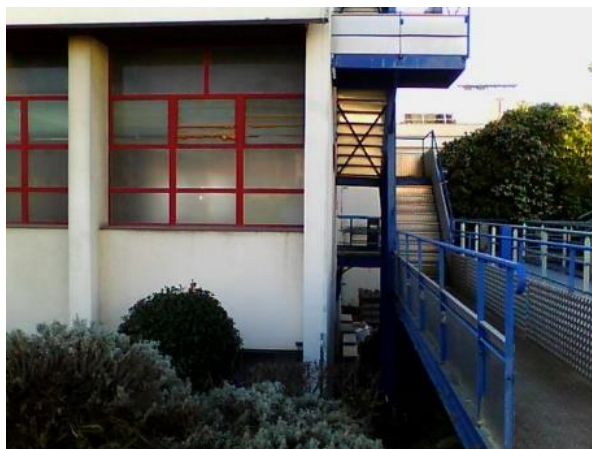
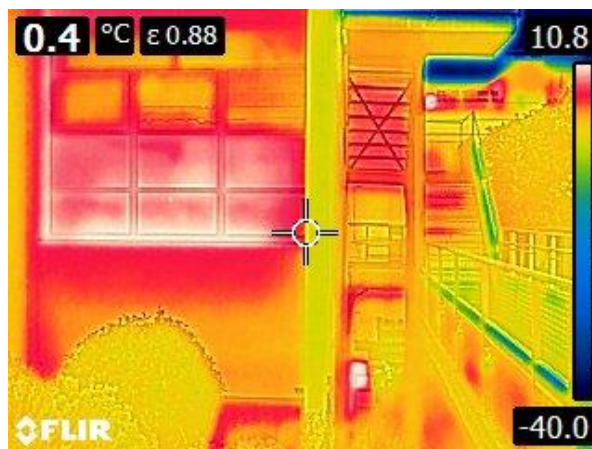
6.

La visualisation infra rouge n'est pas représentative sur les parties vitrées dont la réflexion fausse la mesure.
