Pré-Rapport de repérage des matériaux et produits contenant de l'amiante avant réalisation de travaux dans un immeuble bâti

Nom du site : BATIMENT ATELIER

BATIMENT ATELIER
7 IMPASSE SYLVESTRE
DOMAINE DES CHUTES LAVIE
13013 MARSEILLE 13EME ARRONDISS

Numéro d'affaire : 9481759
Référence du rapport : 9481759/S4.4.2.R
Rédigé le : 28/07/2020
Par l'opérateur de repérage : Célia DEREGNAUCOURT
Date de la commande : 22/06/2020

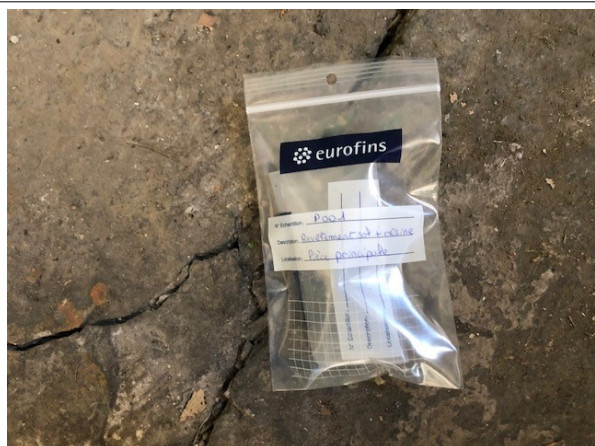
Prélèvement - P001 : BATIMENT ATELIER / GARAGE UPCA - Sol coulé- (Absence d'amiante)

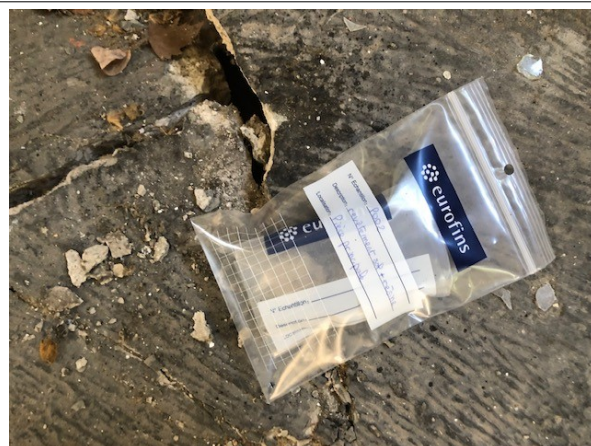
Prélèvement - P002 : BATIMENT ATELIER / GARAGE UPCA - Sol coulé- (Absence d'amiante)

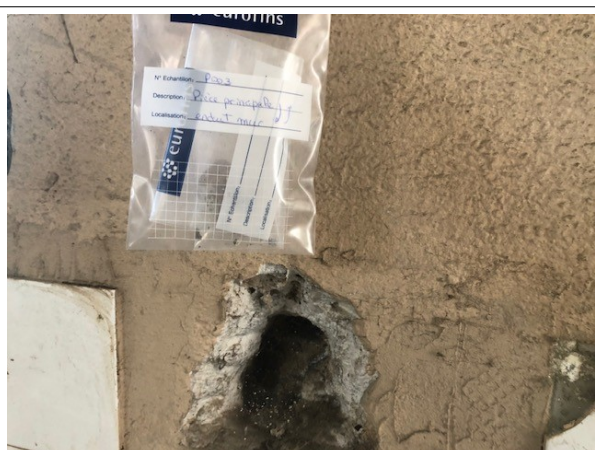
Prélèvement - P003 : BATIMENT ATELIER / GARAGE UPCA - Enduit- (Absence d'amiante)

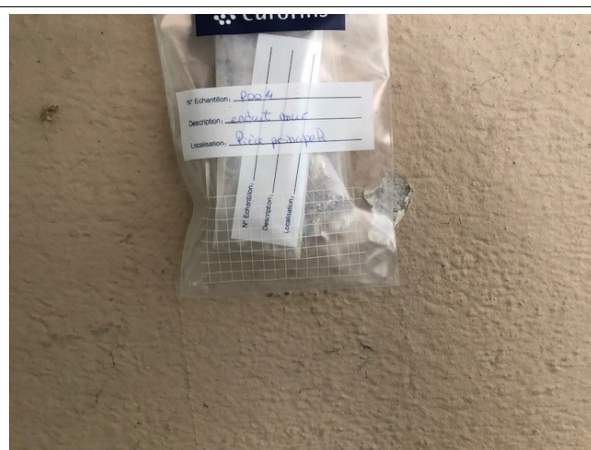
Prélèvement - P004 : BATIMENT ATELIER / GARAGE UPCA - Enduit- (Absence d'amiante)

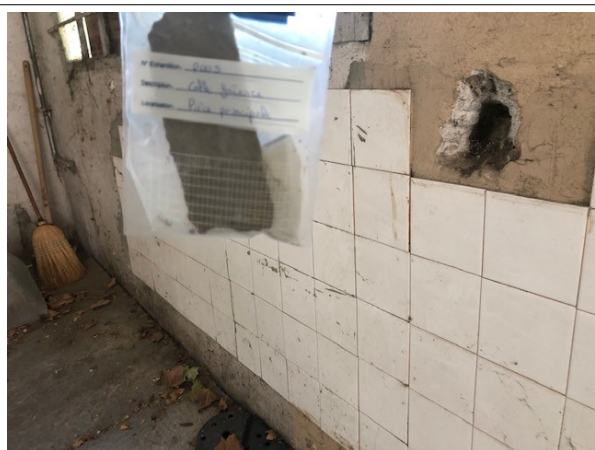
Prélèvement - P005 : BATIMENT ATELIER / GARAGE UPCA - Colle de faïence- (Absence d'amiante)

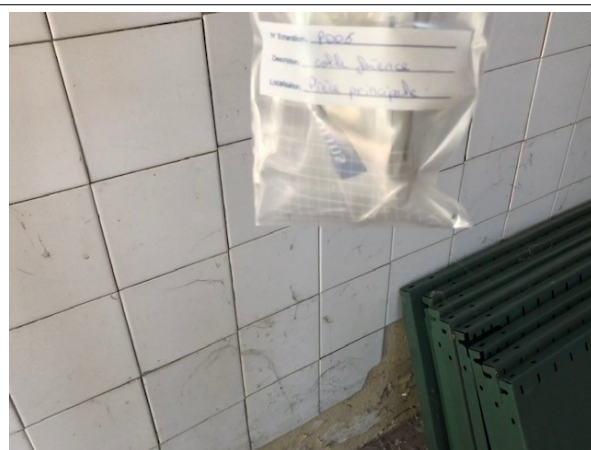
Prélèvement - P006 : BATIMENT ATELIER / GARAGE UPCA - Colle de faïence- (Absence d'amiante)

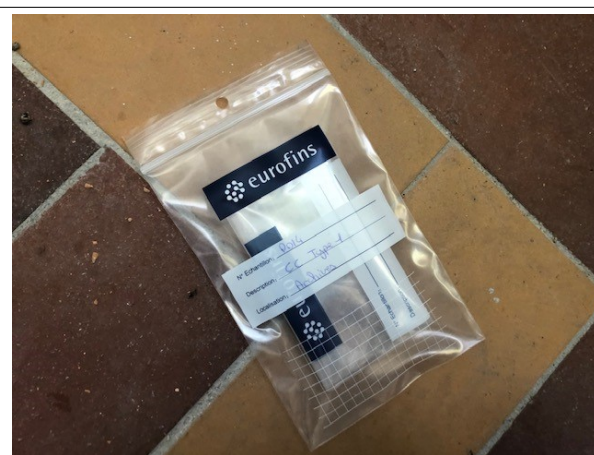
Prélèvement - P014 : BATIMENT ATELIER / GARAGE UPCA /
Archives - Colle de carrelage- (Absence d'amiante)

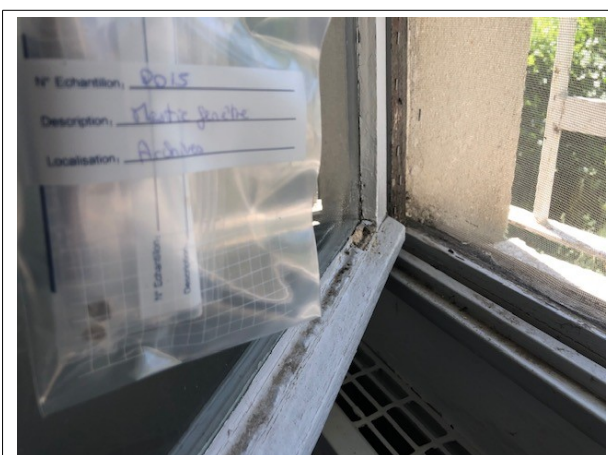
Prélèvement - P015 : BATIMENT ATELIER / GARAGE UPCA /
Archives - Mastic- (Absence d'amiante)

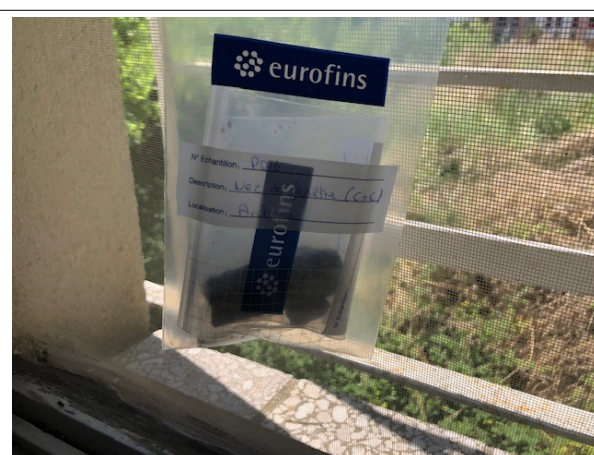
Prélèvement - P016 : BATIMENT ATELIER / GARAGE UPCA /
Archives - Colle de carrelage- (Absence d'amiante)

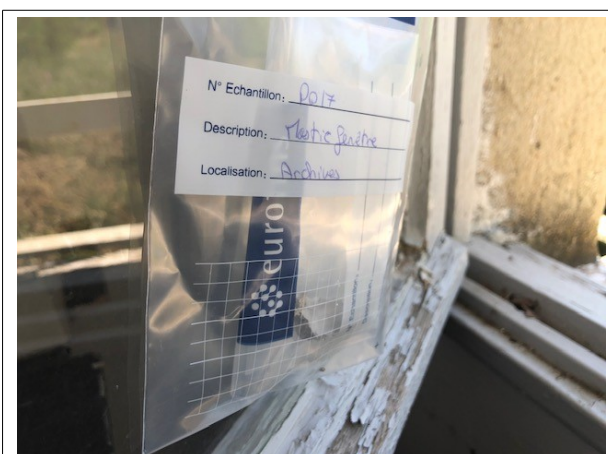
Prélèvement - P017 : BATIMENT ATELIER / GARAGE UPCA /
Archives - Mastic- (Absence d'amiante)

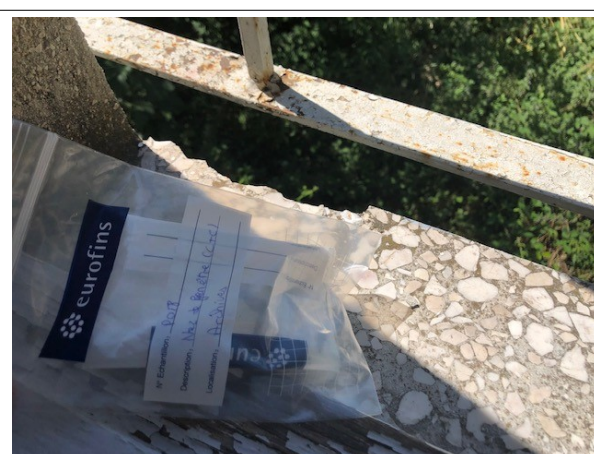
Prélèvement - P018 : BATIMENT ATELIER / GARAGE UPCA /
Archives - Colle de carrelage- (Absence d'amiante)

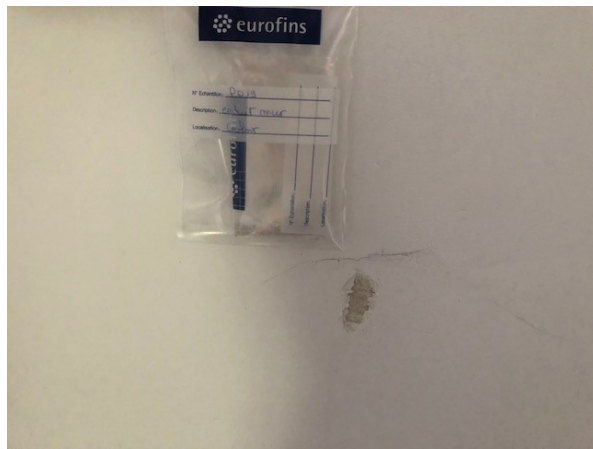
Prélèvement - P019 : BATIMENT ATELIER / GARAGE UPCA /
Couloir - Enduit- (Absence d'amiante)

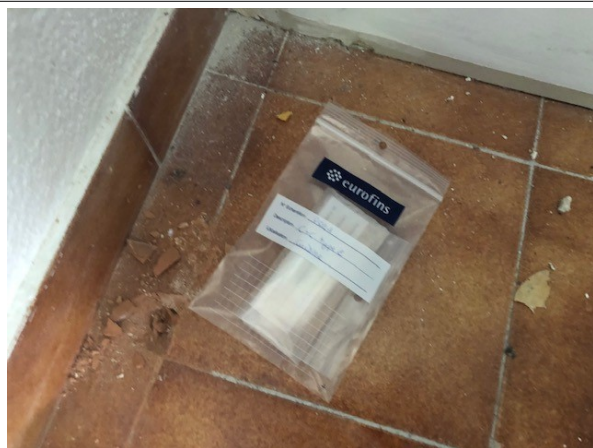
Prélèvement - P021 : BATIMENT ATELIER / GARAGE UPCA /
Cuisine - Colle de carrelage- (Présence d'amiante)

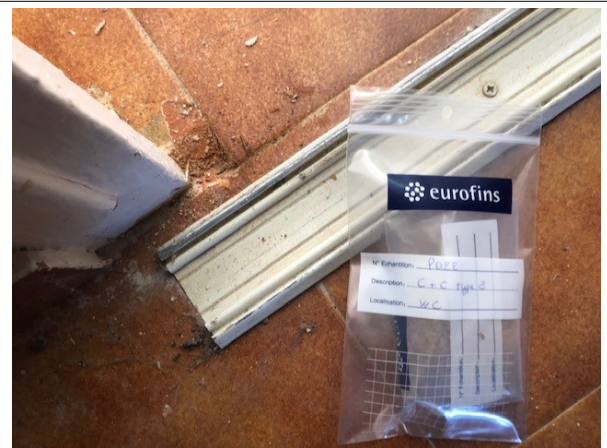
Prélèvement - P022 : BATIMENT ATELIER / GARAGE UPCA /
WC - Colle de carrelage- (Présence d'amiante)

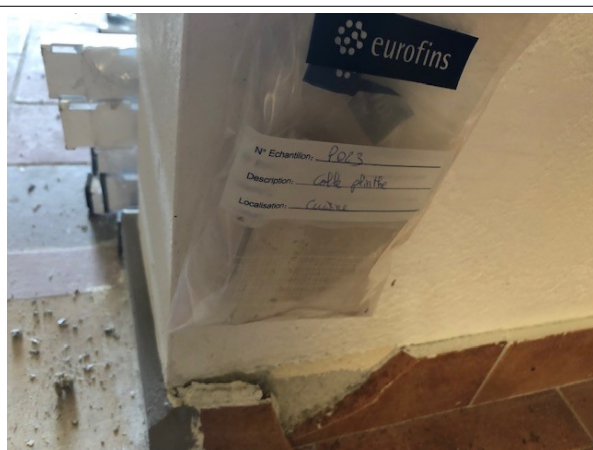
Prélèvement - P023 : BATIMENT ATELIER / GARAGE UPCA /
Cuisine - Colle de plinthe- (Présence d'amiante)

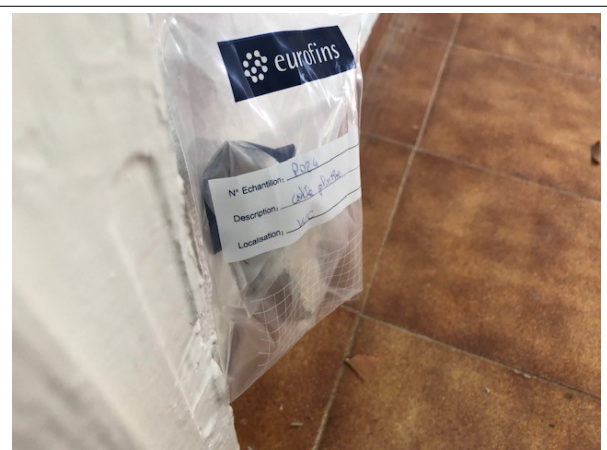
Prélèvement - P024 : BATIMENT ATELIER / GARAGE UPCA /
WC - Colle de plinthe- (Présence d'amiante)

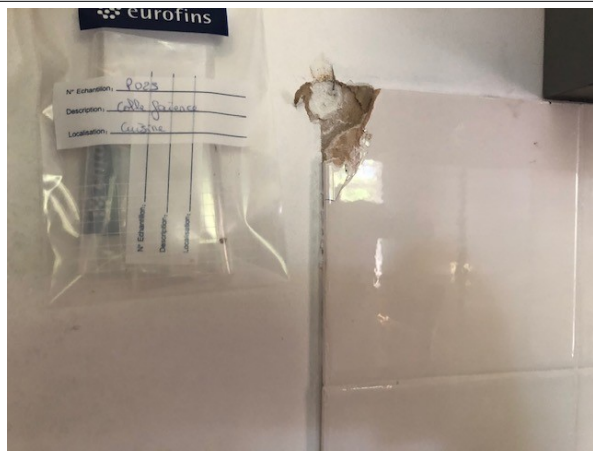
Prélèvement - P025 : BATIMENT ATELIER / GARAGE UPCA / Cuisine - Colle de faïence- (Absence d'amiante)

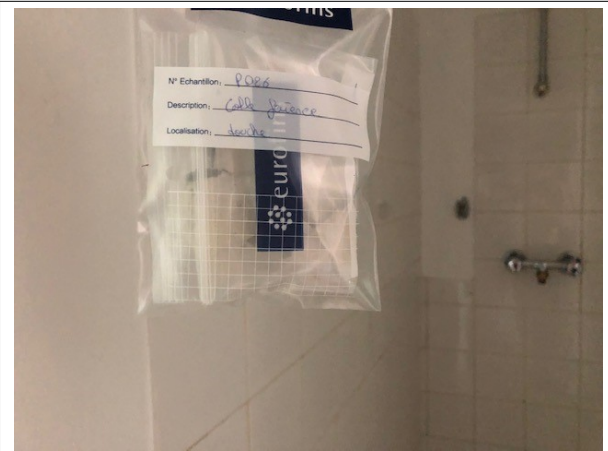
Prélèvement - P026 : BATIMENT ATELIER / GARAGE UPCA / Douche - Colle de faïence- (Absence d'amiante)

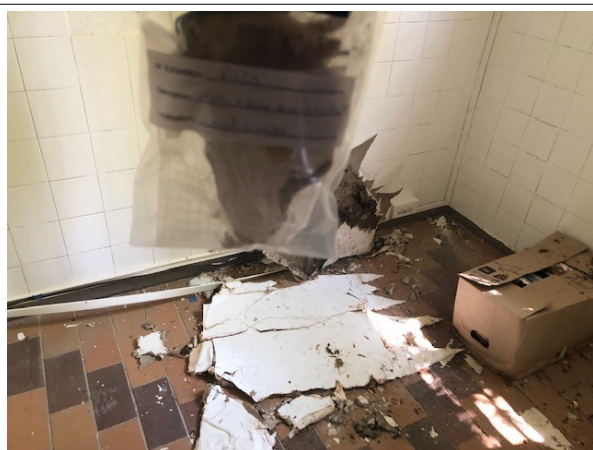
Prélèvement - P029 : BATIMENT ATELIER / GARAGE UPCA / Local annexe - Faux plafond- (Absence d'amiante)

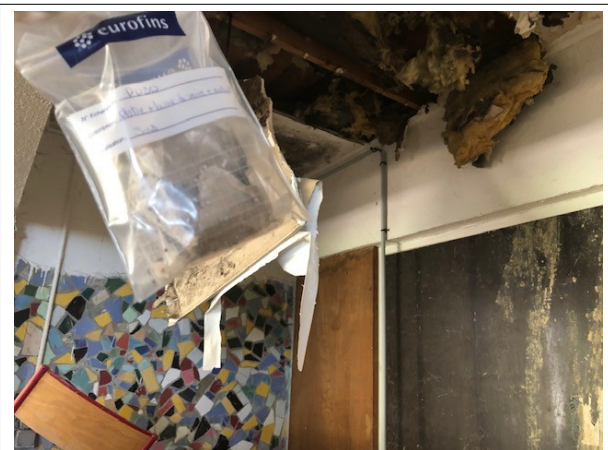
Prélèvement - P030 : BATIMENT ATELIER / GARAGE UPCA / SAS - Faux plafond- (Absence d'amiante)

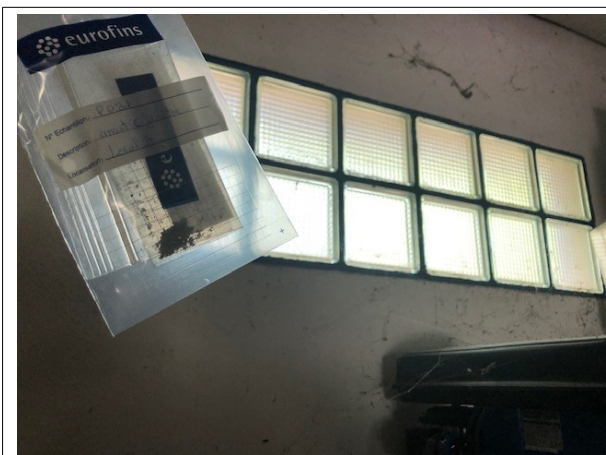
Prélèvement - P031 : BATIMENT ATELIER / GARAGE UPCA /
Local A - Joint- (Absence d'amiante)

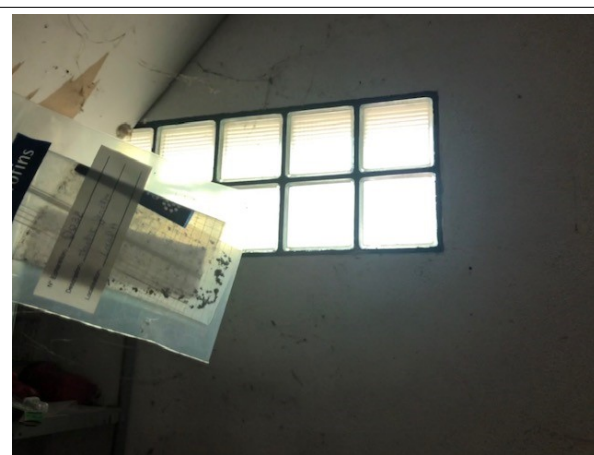
Prélèvement - P032 : BATIMENT ATELIER / GARAGE UPCA /
Local A - Joint- (Absence d'amiante)

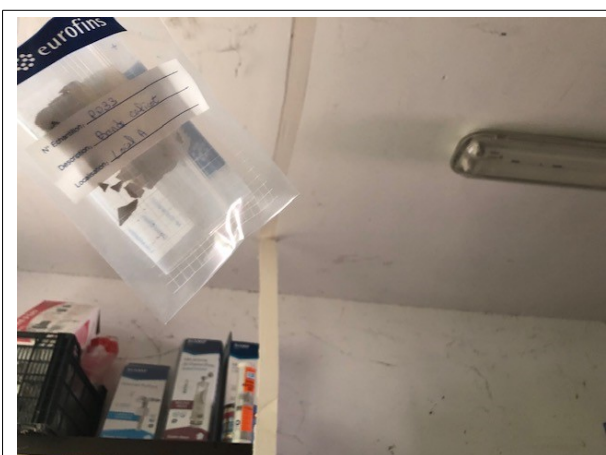
Prélèvement - P033 : BATIMENT ATELIER / GARAGE UPCA /
Local A - Bande calicot- (Absence d'amiante)

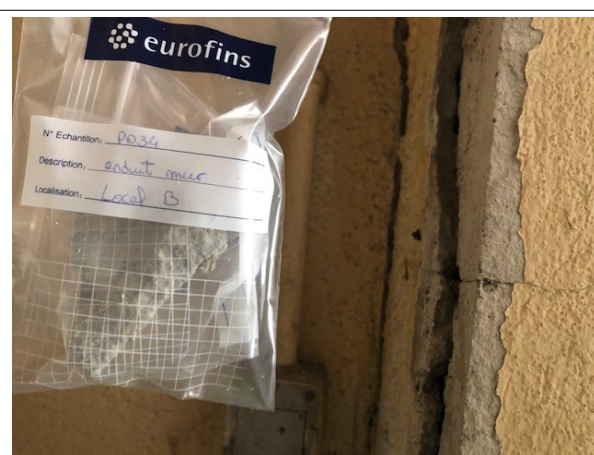
Prélèvement - P034 : BATIMENT ATELIER / GARAGE UPCA /
Local B - Enduit- (Absence d'amiante)

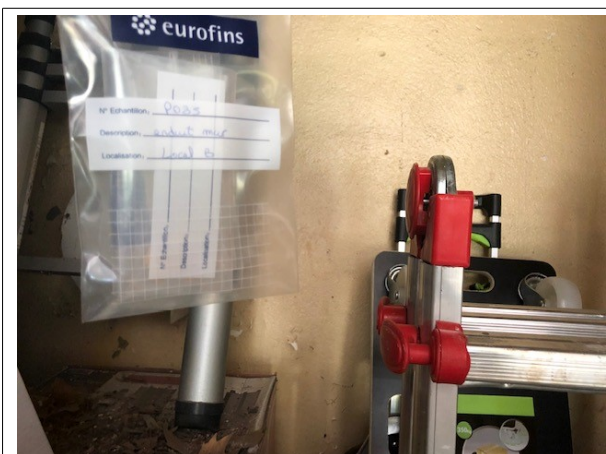
Prélèvement - P035 : BATIMENT ATELIER / GARAGE UPCA /
Local B - Enduit- (Absence d'amiante)

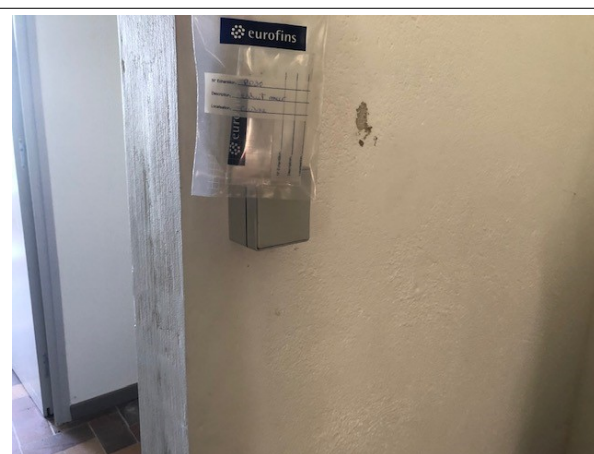
Prélèvement - P036 : BATIMENT ATELIER / GARAGE UPCA /
Cuisine - Enduit- (Absence d'amiante)

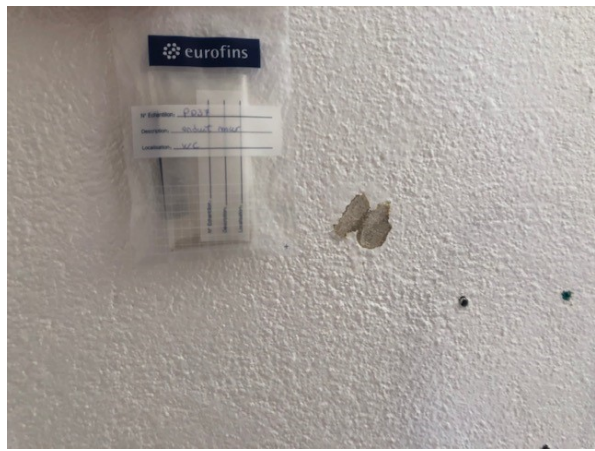
Prélèvement - P037 : BATIMENT ATELIER / GARAGE UPCA / WC - Enduit- (Absence d'amiante)

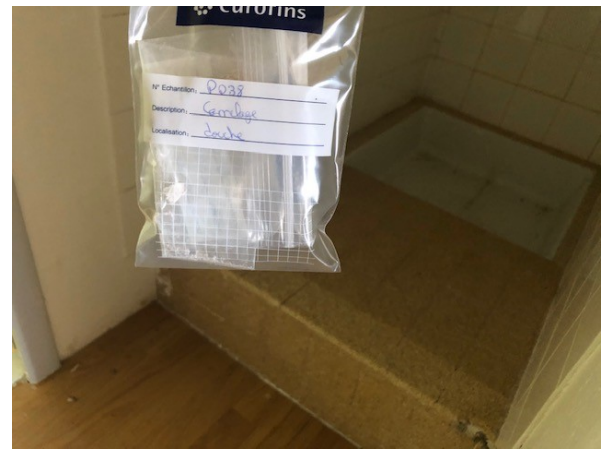
Prélèvement - P038 : BATIMENT ATELIER / GARAGE UPCA / Douche - Colle de carrelage- (Absence d'amiante)

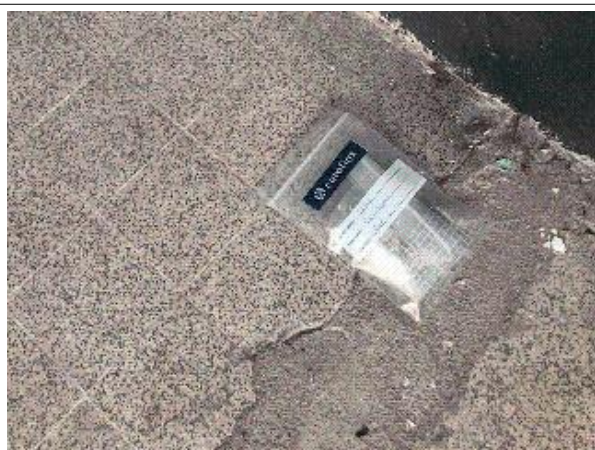
Prélèvement - P040 : BATIMENT ATELIER / Salle de sport - Colle de carrelage- (Absence d'amiante)

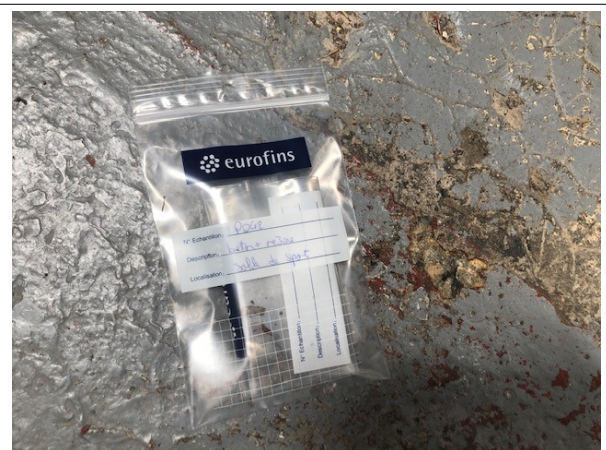
Prélèvement - P041 : BATIMENT ATELIER / Salle de sport - Colle de carrelage- (Absence d'amiante)

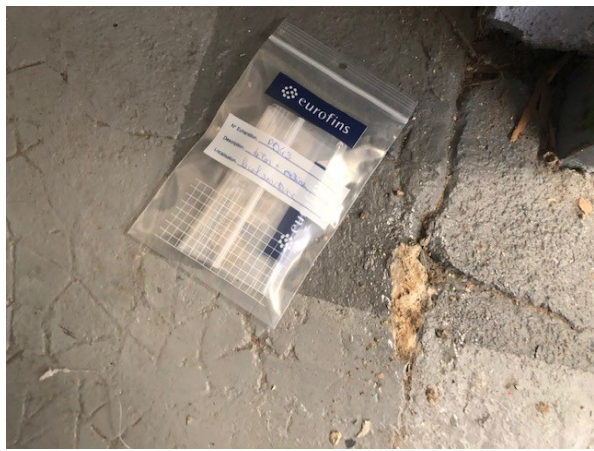
Prélèvement - P042 : BATIMENT ATELIER / Salle de sport - Sol coulé- (Absence d'amiante)

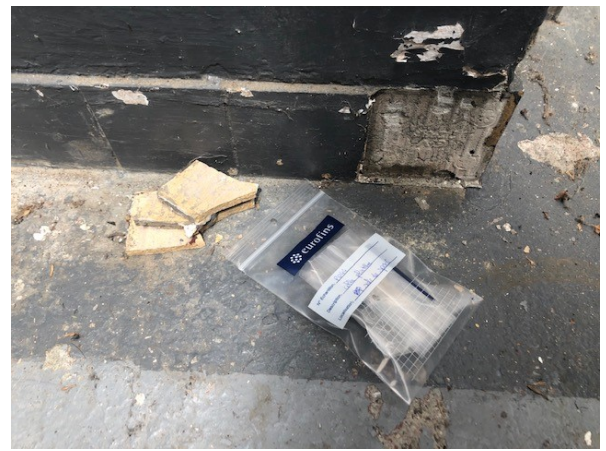
Prélèvement - P043 : BATIMENT ATELIER / Salle de sport / Circulation sanitaires - Sol coulé- (Absence d'amiante)

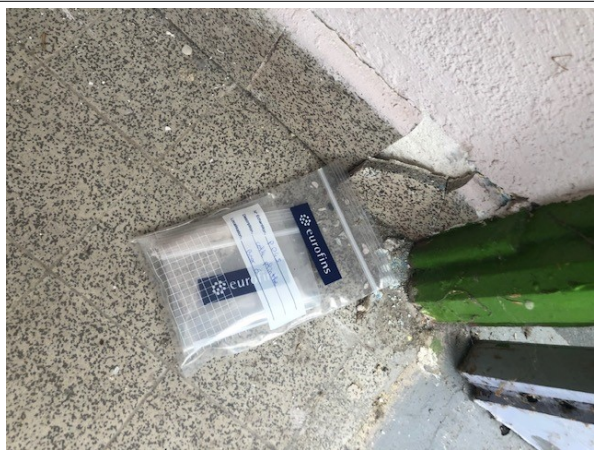
Prélèvement - P044 : BATIMENT ATELIER / Salle de sport - Colle de plinthe- (Absence d'amiante)

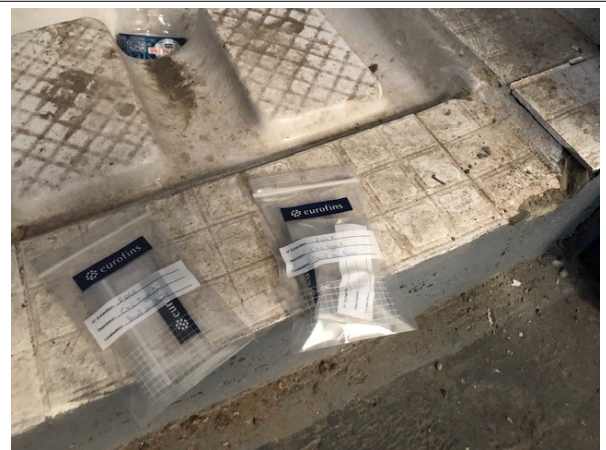
Prélèvement - P045 : BATIMENT ATELIER / Salle de sport / Vestiaires - Colle de plinthe- (Présence d'amiante)

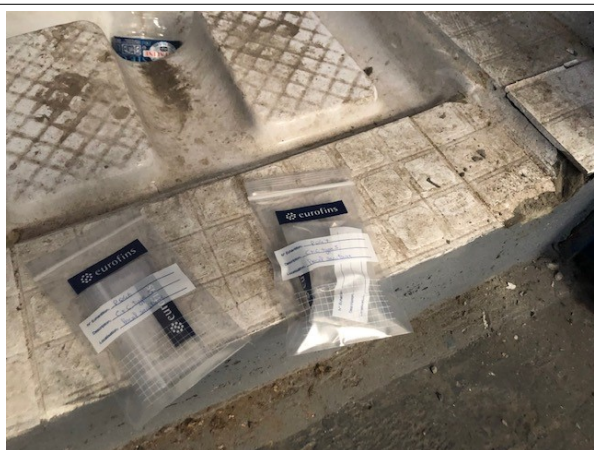
Prélèvement - P046 : BATIMENT ATELIER / Salle de sport / Circulation sanitaires - Colle de carrelage- (Absence d'amiante)

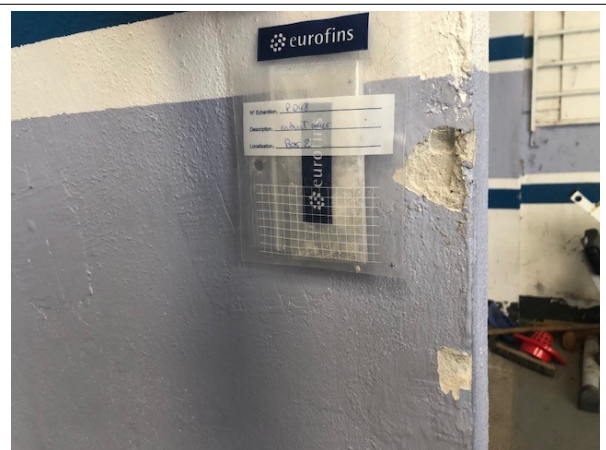
Prélèvement - P047 : BATIMENT ATELIER / Salle de sport / Circulation sanitaires - Colle de carrelage- (Absence d'amiante)

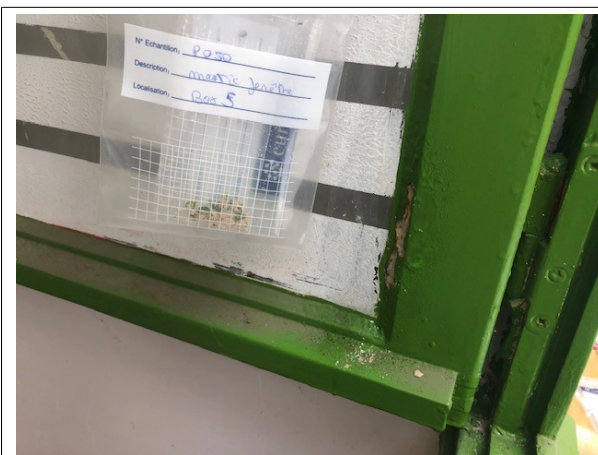
Prélèvement - P049 : BATIMENT ATELIER / Salle de sport -
Enduit- (Absence d'amiante)

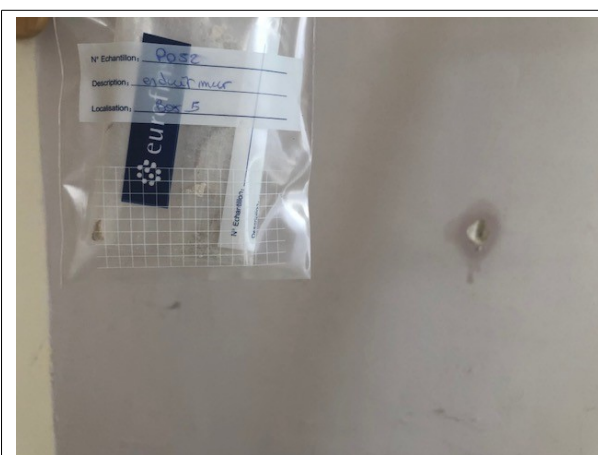
Prélèvement - P051 : BATIMENT ATELIER / Salle de sport /
Vestiaires - Mastic- (Absence d'amiante)

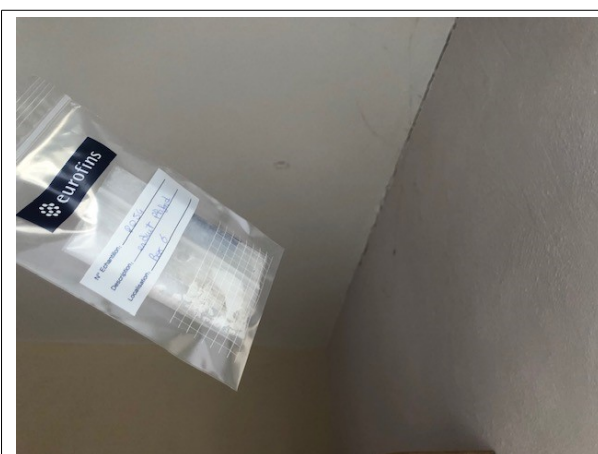
Prélèvement - P053 : BATIMENT ATELIER / Salle de sport /
Vestiaires - Enduit- (Absence d'amiante)

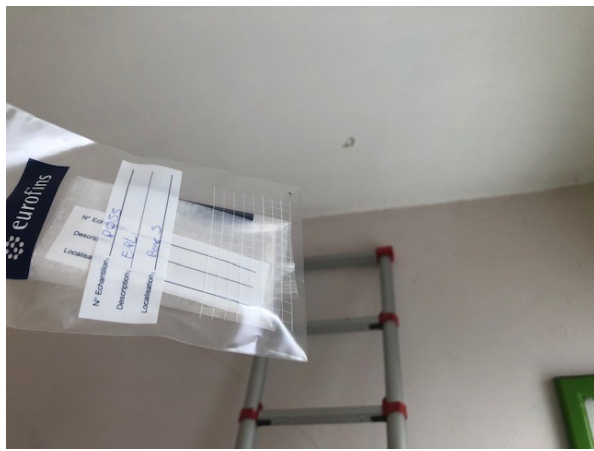
Prélèvement - P054 : BATIMENT ATELIER / Salle de sport /
Vestiaires - Enduit- (Absence d'amiante)

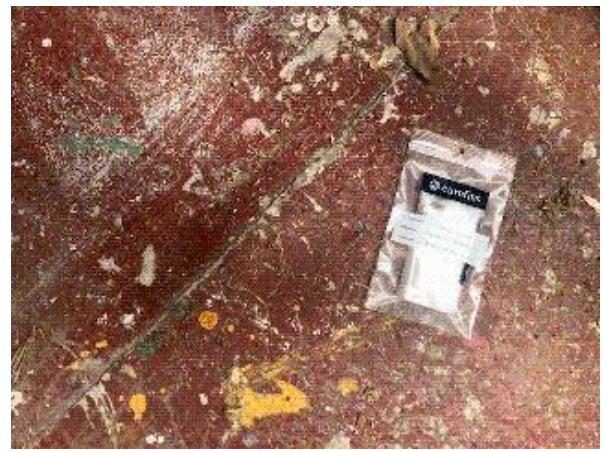
Prélèvement - P061 : BATIMENT ATELIER / Association - Sol coulé- (Absence d'amiante)

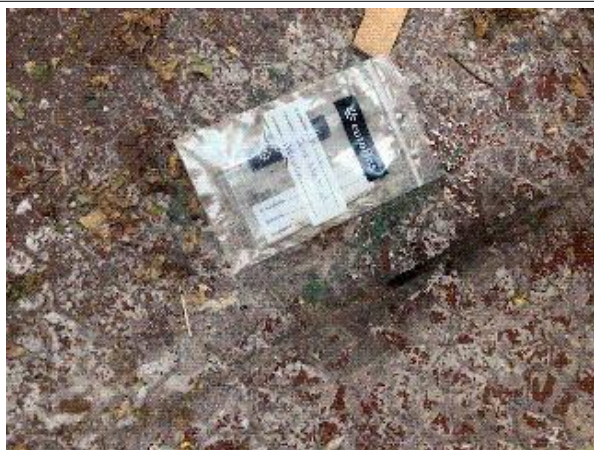
Prélèvement - P062 : BATIMENT ATELIER / Association - Sol coulé- (Absence d'amiante)

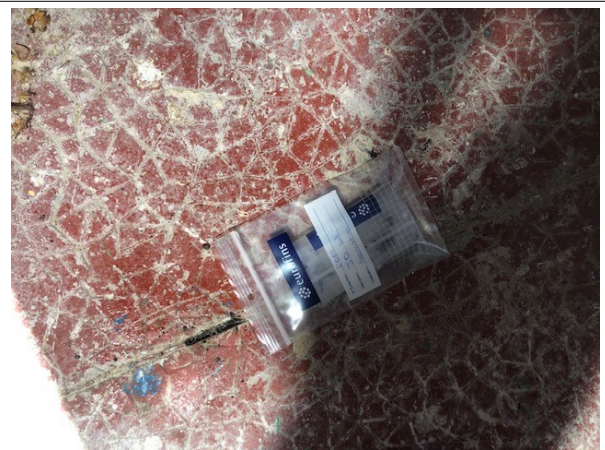
Prélèvement - P063 : BATIMENT ATELIER / Association - Joint de dilatation- (Absence d'amiante)

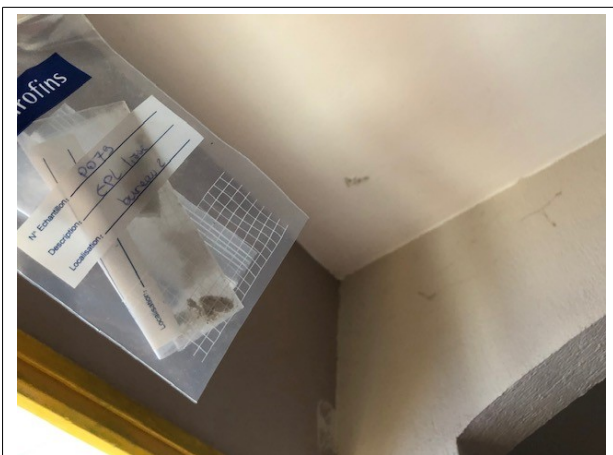
Prélèvement - P078 : BATIMENT ATELIER / Association / Bureau 1 - Enduit- (Absence d'amiante)

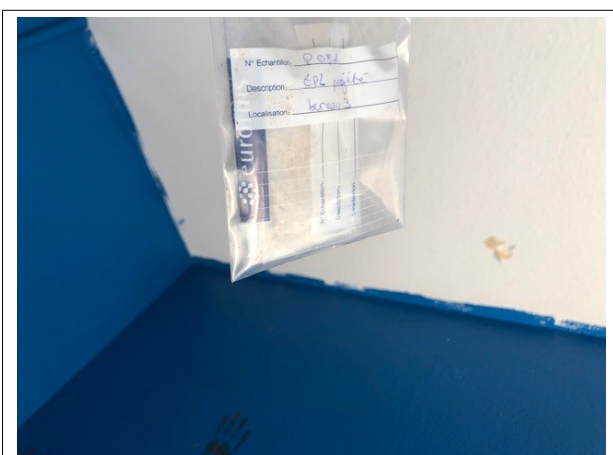
Prélèvement - P080 : BATIMENT ATELIER / Association / Bureau 3 - Enduit- (Absence d'amiante)

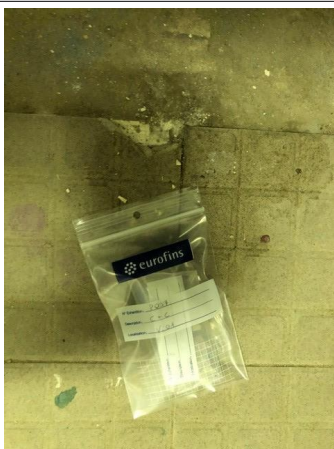
Prélèvement - P096 : BATIMENT ATELIER / Atelier bois 2 / Vestiaire 01 - Enduit- (Absence d'amiante)

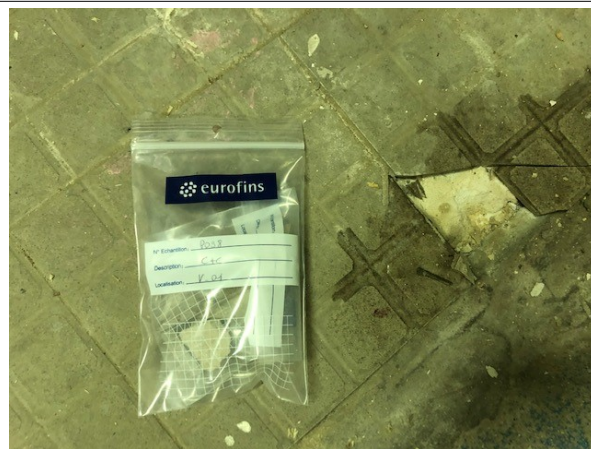
Prélèvement - P097 : BATIMENT ATELIER / Atelier bois 2 / Vestiaire 01 - Colle de carrelage- (Absence d'amiante)

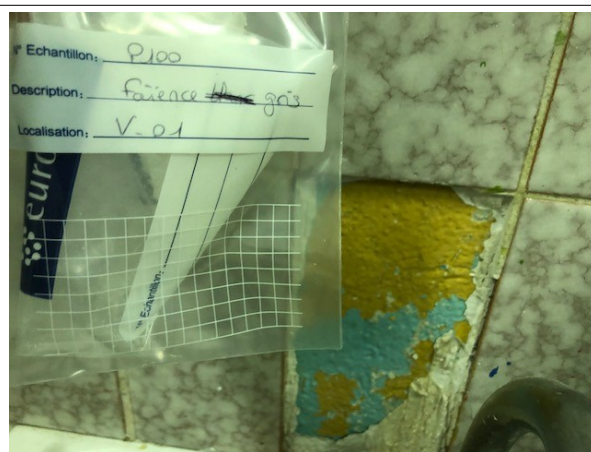
Prélèvement - P099 : BATIMENT ATELIER / Atelier bois 2 / Vestiaire 01 - Colle de faïence- (Absence d'amiante)

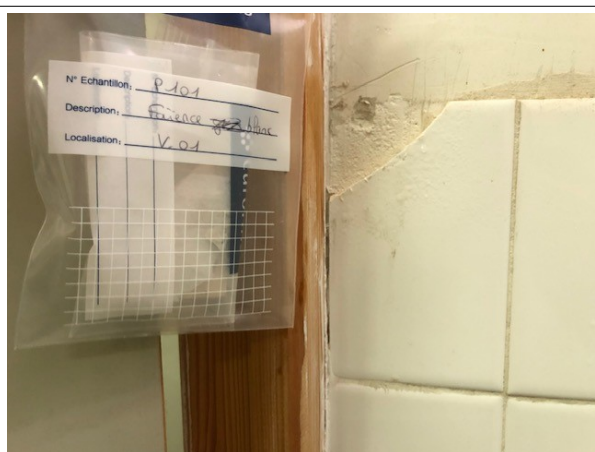
Prélèvement - P100 : BATIMENT ATELIER / Atelier bois 2 / Vestiaire 01 - Colle de faïence- (Absence d'amiante)

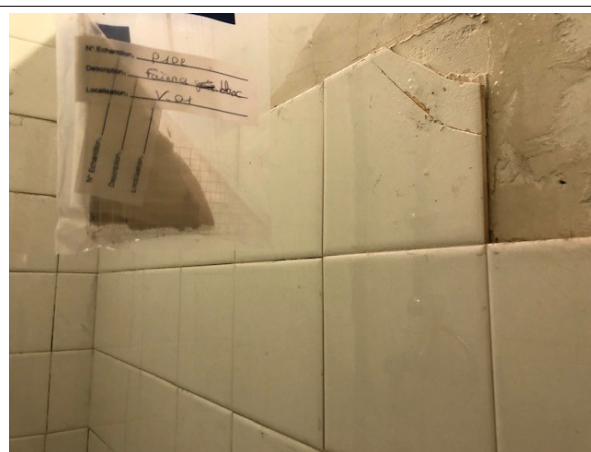
Prélèvement - P101 : BATIMENT ATELIER / Atelier bois 2 / Vestiaire 01 - Colle de faïence- (Absence d'amiante)

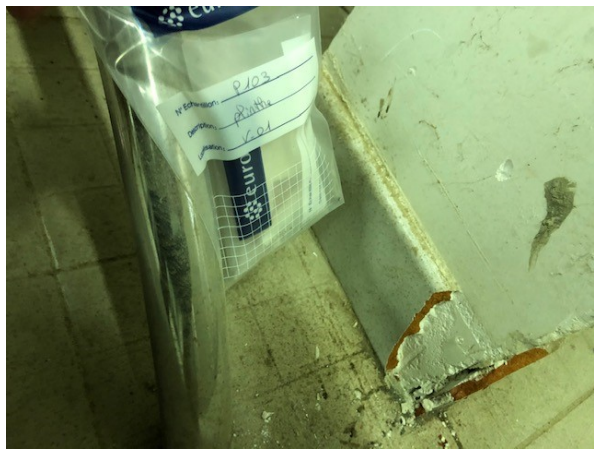
Prélèvement - P102 : BATIMENT ATELIER / Atelier bois 2 / Vestiaire 01 - Colle de faïence- (Absence d'amiante)

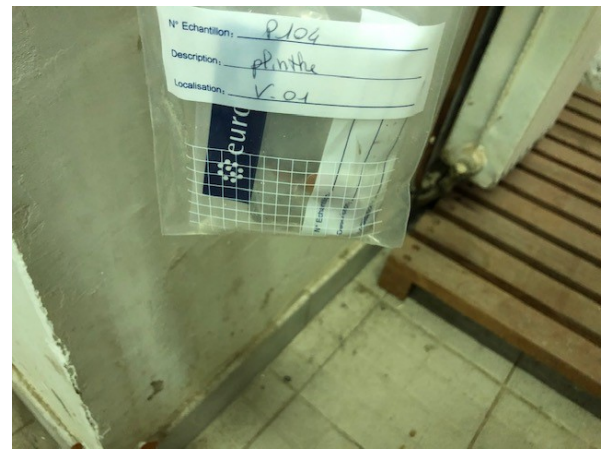
Prélèvement - P103 : BATIMENT ATELIER / Atelier bois 2 / Vestiaire 01 - Colle de plinthe- (Absence d'amiante)

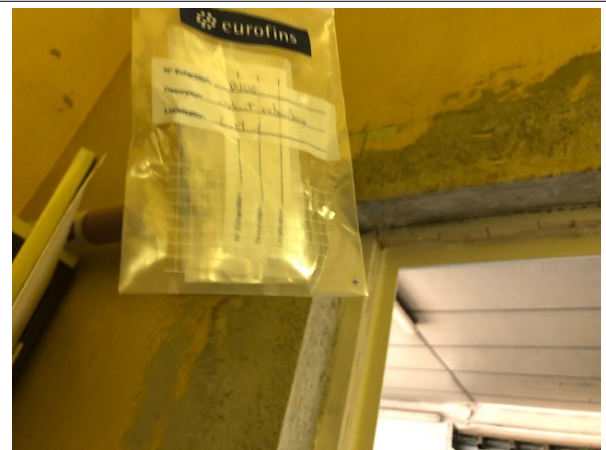
Prélèvement - P105 : BATIMENT ATELIER / Atelier bois 2 / Local matériel 1 - Enduit- (Absence d'amiante)

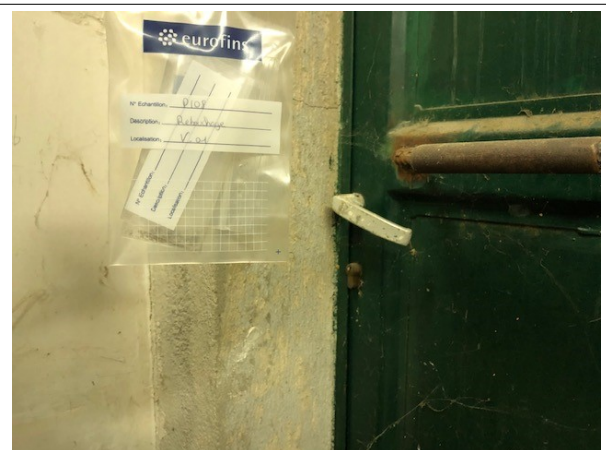
Prélèvement - P107 : BATIMENT ATELIER / Atelier bois 2 / Vestiaire 01 - Enduit- (Absence d'amiante)

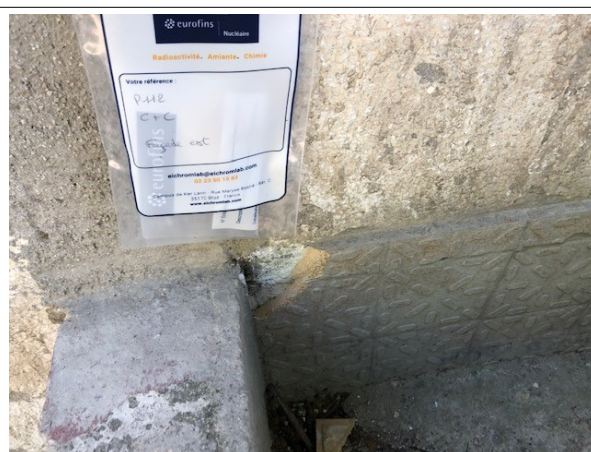
Prélèvement - P111 : BATIMENT ATELIER / Extérieur - Colle de faïence- (Absence d'amiante)

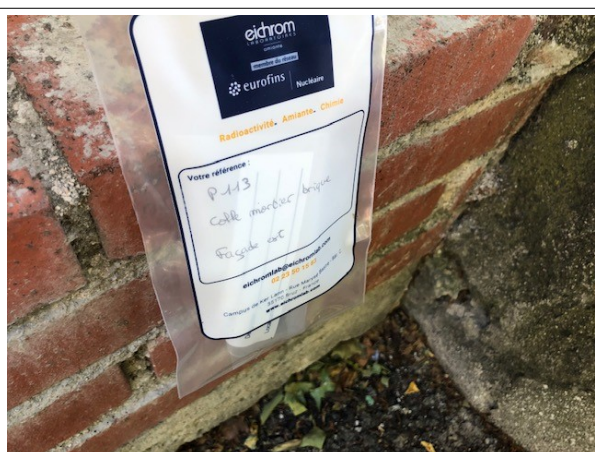
Prélèvement - P112 : BATIMENT ATELIER / Extérieur - Colle de faïence- (Absence d'amiante)

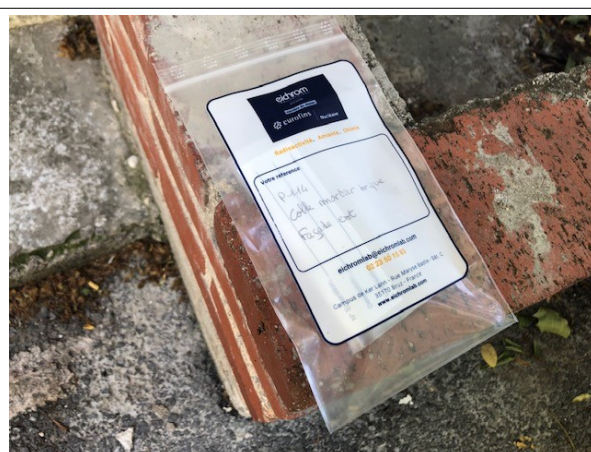
Prélèvement - P113 : BATIMENT ATELIER / Extérieur - Colle de carrelage- (Absence d'amiante)

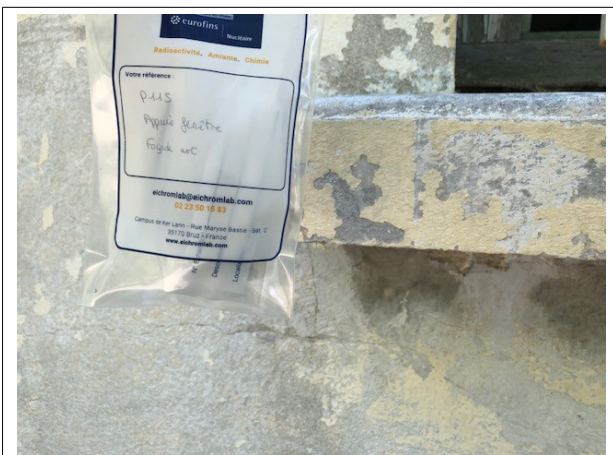
Prélèvement - P114 : BATIMENT ATELIER / Extérieur - Colle de carrelage- (Absence d'amiante)

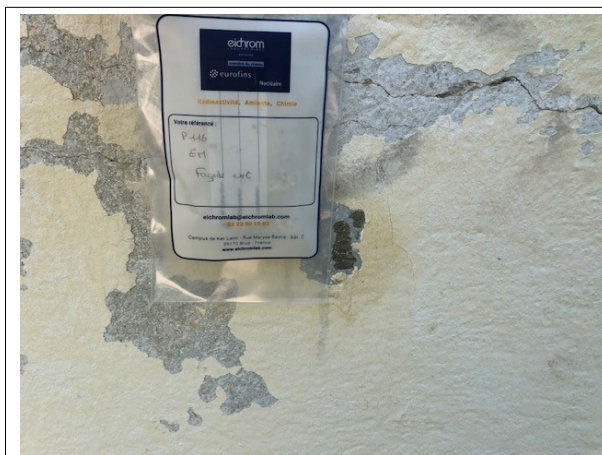
Prélèvement - P115 : BATIMENT ATELIER / Extérieur - Colle de carrelage- (Absence d'amiante)

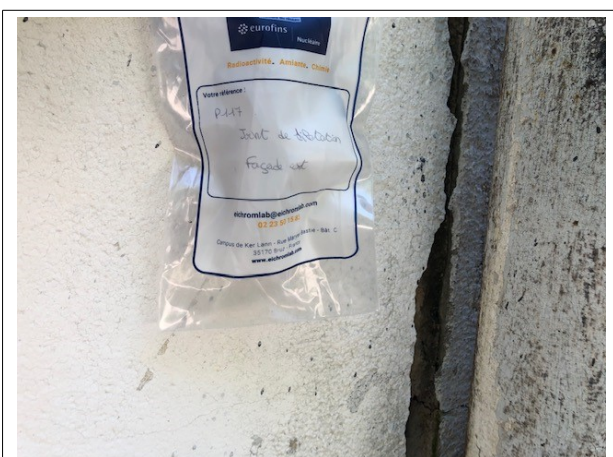
Prélèvement - P116 : BATIMENT ATELIER / Extérieur - Enduit- (Absence d'amiante)

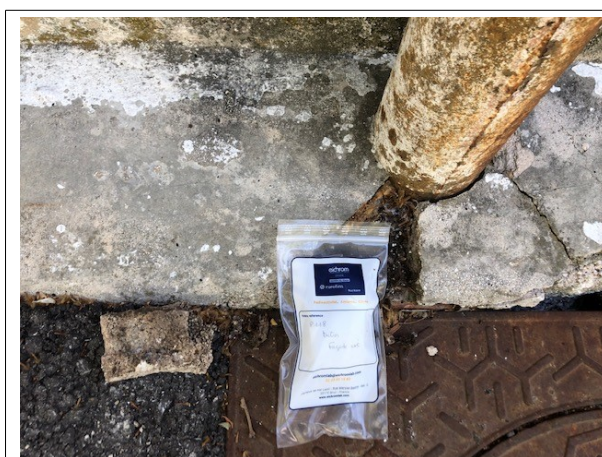
Prélèvement - P117 : BATIMENT ATELIER / Extérieur - Joint de dilatation- (Absence d'amiante)

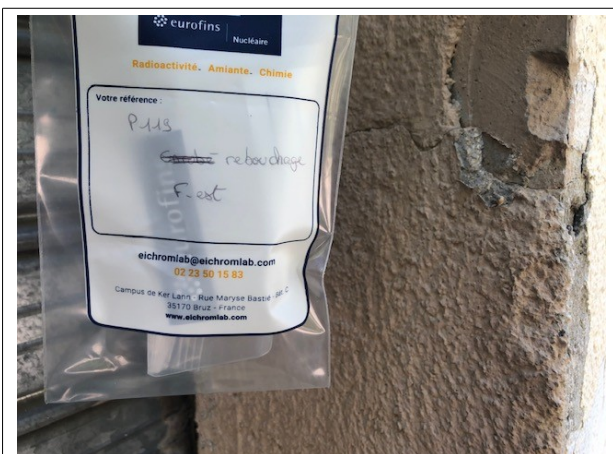
Prélèvement - P118 : BATIMENT ATELIER / Extérieur - Sol coulé- (Absence d'amiante)

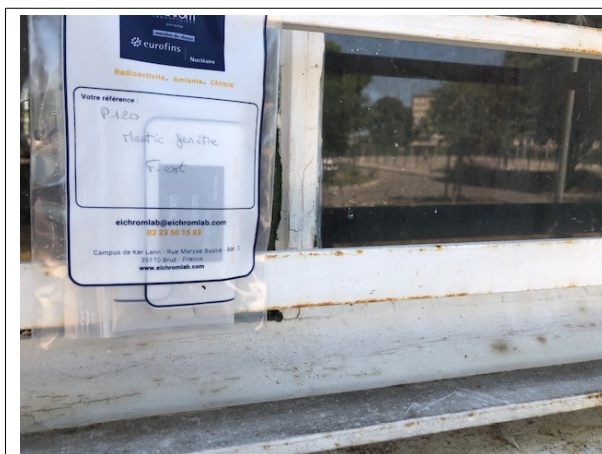
Prélèvement - P119 : BATIMENT ATELIER / Extérieur - Enduit- (Absence d'amiante)

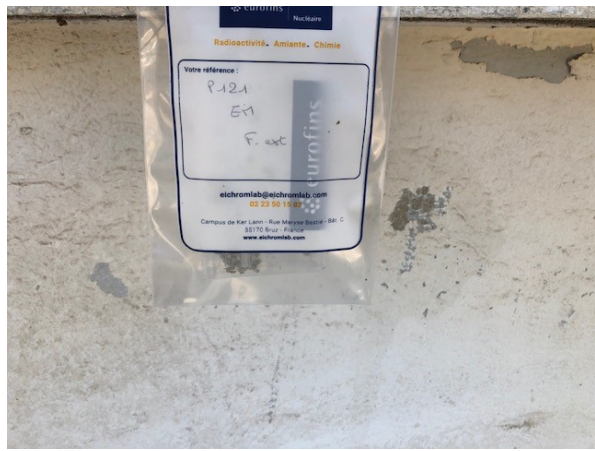
Prélèvement - P120 : BATIMENT ATELIER / Extérieur - Mastic- (Absence d'amiante)

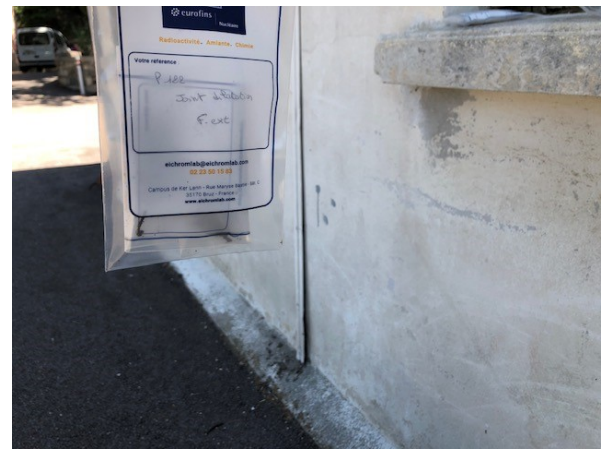
Prélèvement - P121 : BATIMENT ATELIER / Extérieur - Enduit-
(Absence d'amiante)

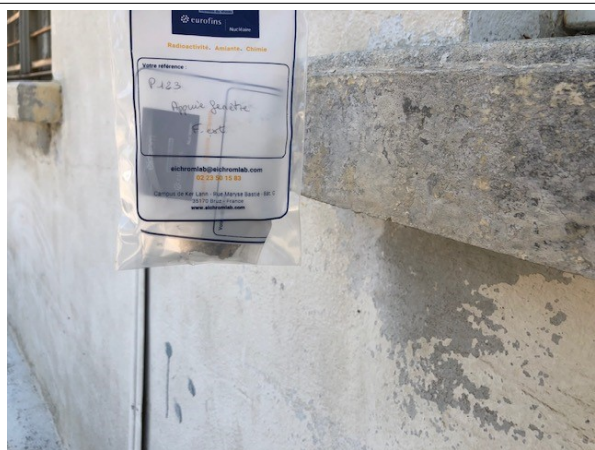
Prélèvement - P122 : BATIMENT ATELIER / Extérieur - Joint de dilatation- (Absence d'amiante)

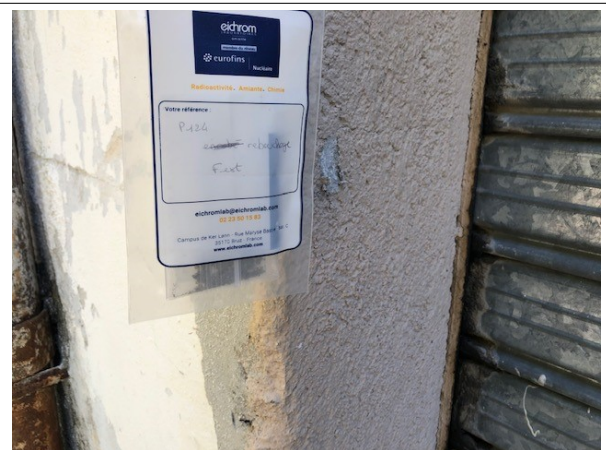
Prélèvement - P123 : BATIMENT ATELIER / Extérieur - Colle de carrelage- (Absence d'amiante)

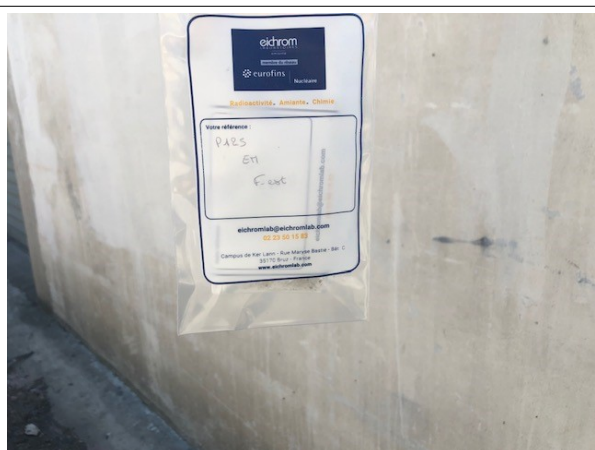
Prélèvement - P124 : BATIMENT ATELIER / Extérieur - Enduit- (Absence d'amiante)

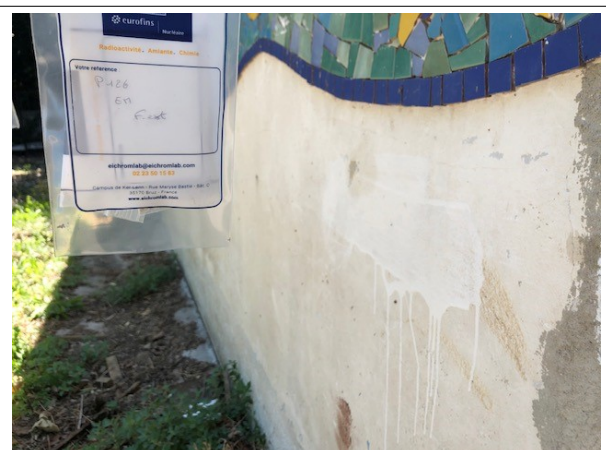
Prélèvement - P125 : BATIMENT ATELIER / Extérieur - Enduit- (Absence d'amiante)

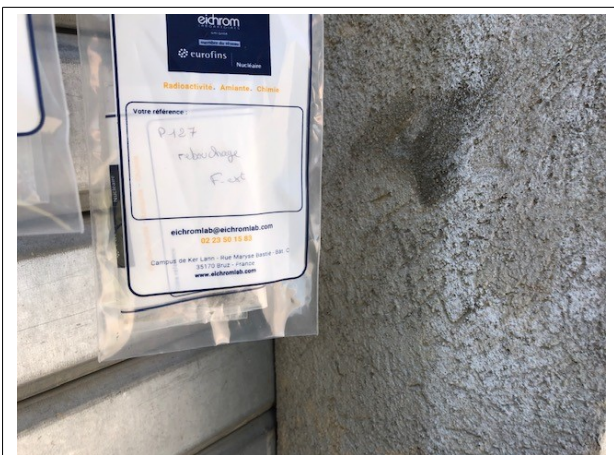
Prélèvement - P126 : BATIMENT ATELIER / Extérieur - Enduit- (Absence d'amiante)

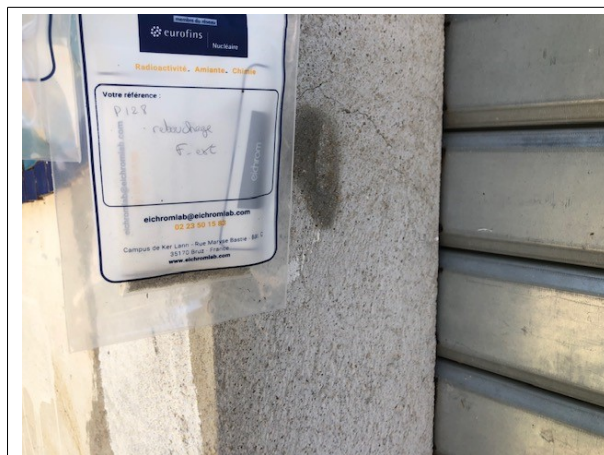
Prélèvement - P127 : BATIMENT ATELIER / Extérieur - Enduit-
(Absence d'amiante)

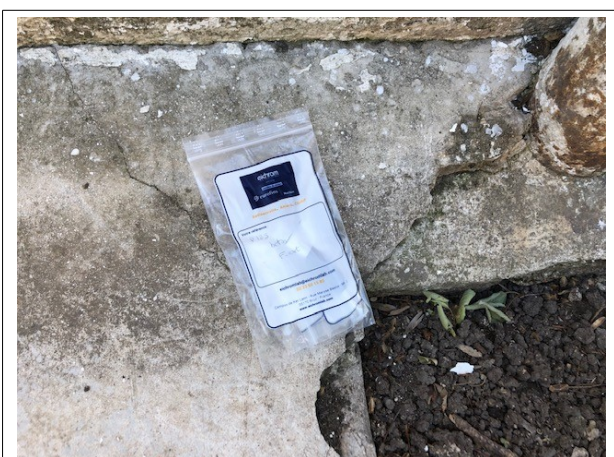
Prélèvement - P128 : BATIMENT ATELIER / Extérieur - Enduit-
(Absence d'amiante)

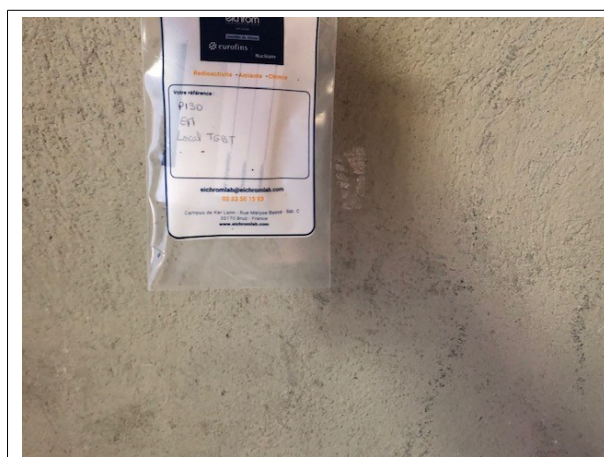
Prélèvement - P129 : BATIMENT ATELIER / Extérieur - Sol
coulé- (Absence d'amiante)

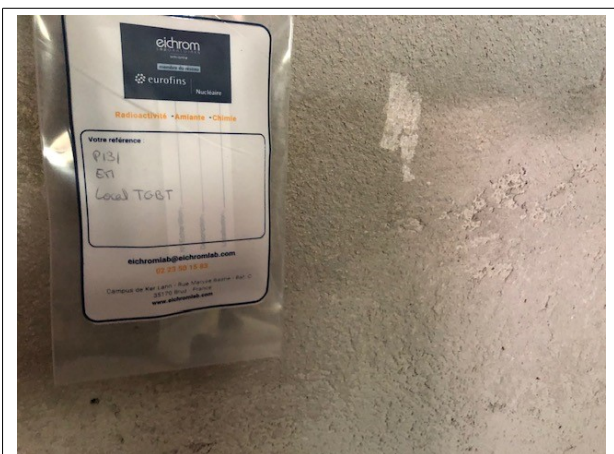
Prélèvement - P130 : BATIMENT ATELIER / Local TGBT -
Enduit- (Absence d'amiante)

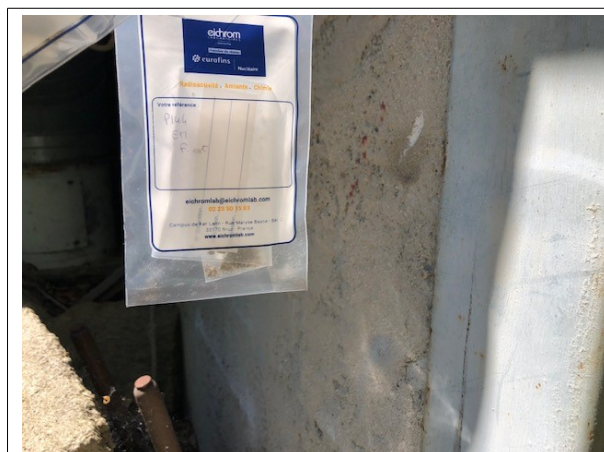
Prélèvement - P143 : BATIMENT ATELIER / Extérieur - Enduit- (Absence d'amiante)

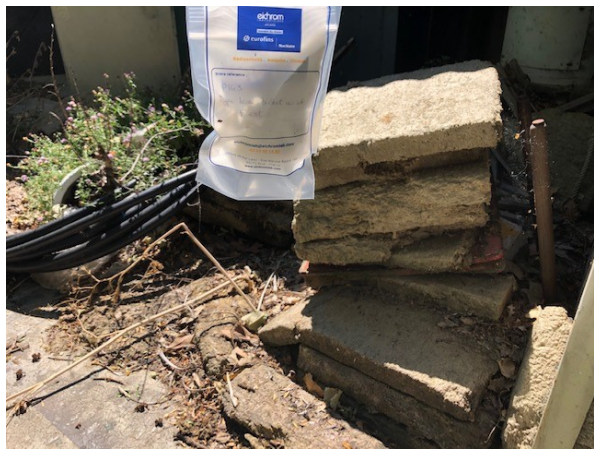
Prélèvement - P144 : BATIMENT ATELIER / Extérieur - Enduit- (Absence d'amiante)

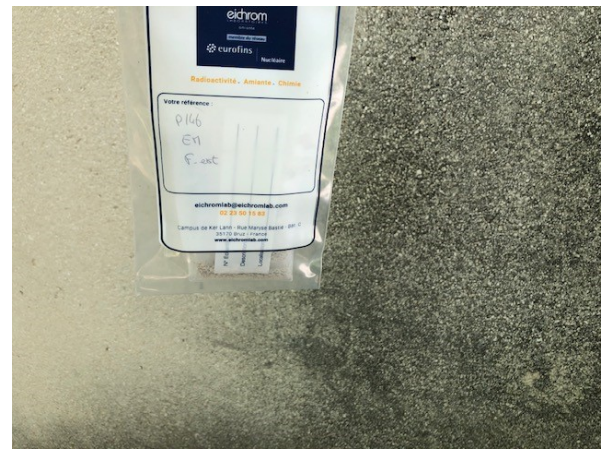
Prélèvement - P145 : BATIMENT ATELIER / Extérieur - Isolant-
(Présence d'amiante)

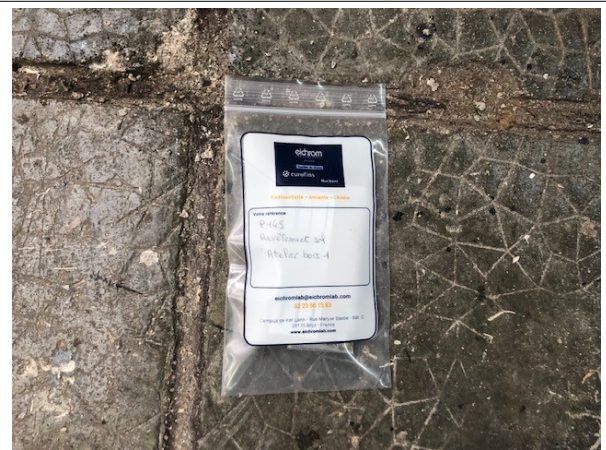
Prélèvement - P147 : BATIMENT ATELIER / Extérieur - Isolant-
(Absence d'amiante)
