Pré-Rapport de repérage des matériaux et produits contenant de l'amiante avant réalisation de travaux dans un immeuble bâti

Nom du site : BATIMENT ATELIER

BATIMENT ATELIER
7 IMPASSE SYLVESTRE
DOMAINE DES CHUTES LAVIE
13013 MARSEILLE 13EME ARRONDISS

Numéro d'affaire : 9481759
Référence du rapport : 9481759/S4.4.2.R
Rédigé le : 28/07/2020
Par l'opérateur de repérage : Célia DEREGNAUCOURT
Date de la commande : 22/06/2020

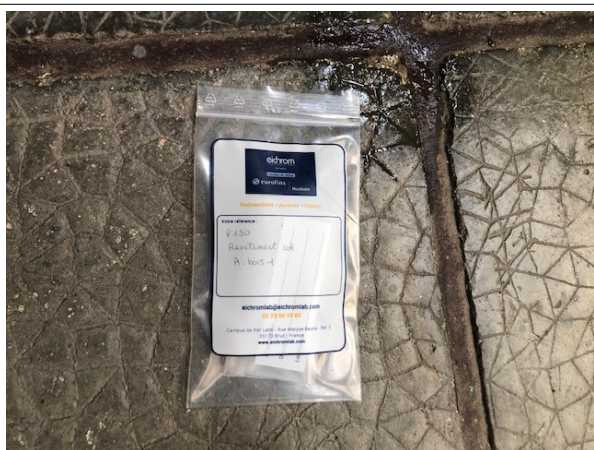
Prélèvement - P149 : BATIMENT ATELIER / Atelier bois 1 - Sol
coulé- (Absence d'amiante)

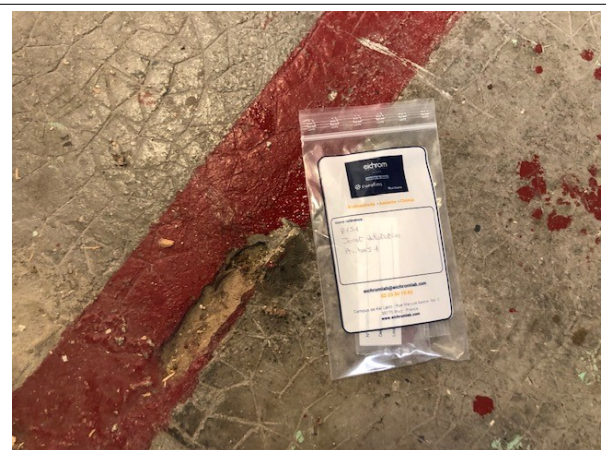
Prélèvement - P150 : BATIMENT ATELIER / Atelier bois 1 - Sol
coulé- (Absence d'amiante)

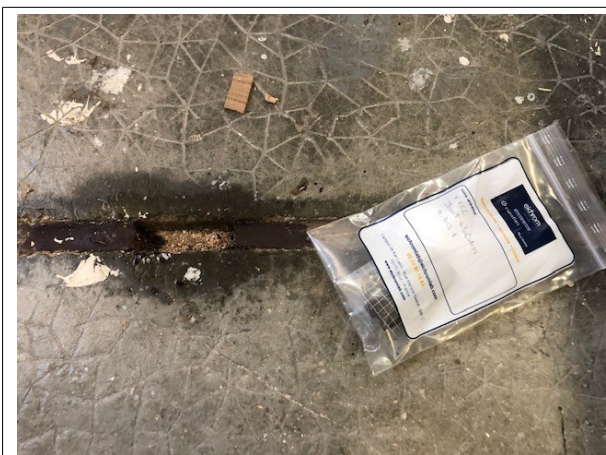
Prélèvement - P151 : BATIMENT ATELIER / Atelier bois 1 -
Joint de dilatation- (Absence d'amiante)

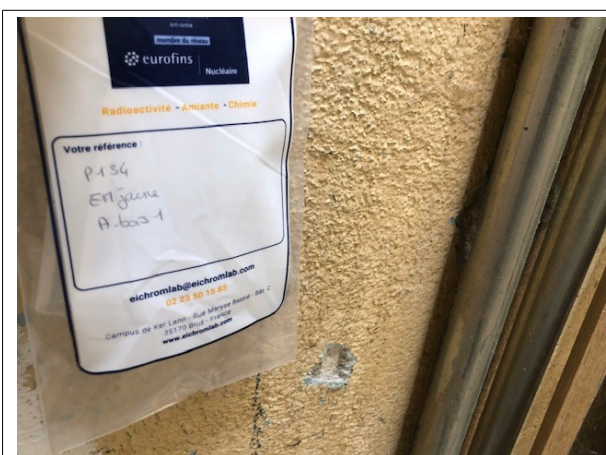
Prélèvement - P153 : BATIMENT ATELIER / Atelier bois 1 -
Enduit- (Absence d'amiante)

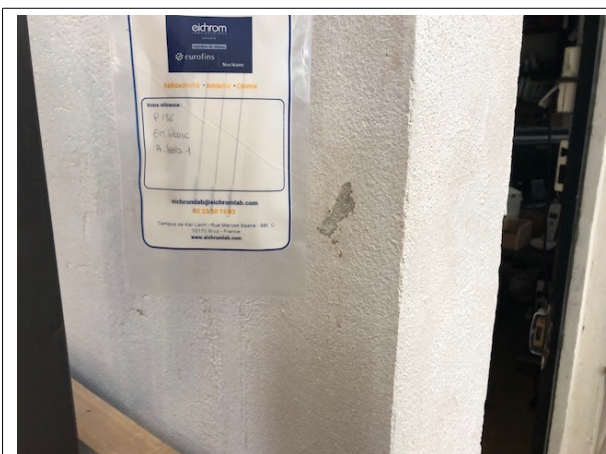
Prélèvement - P155 : BATIMENT ATELIER / Atelier bois 1 -
Enduit- (Absence d'amiante)

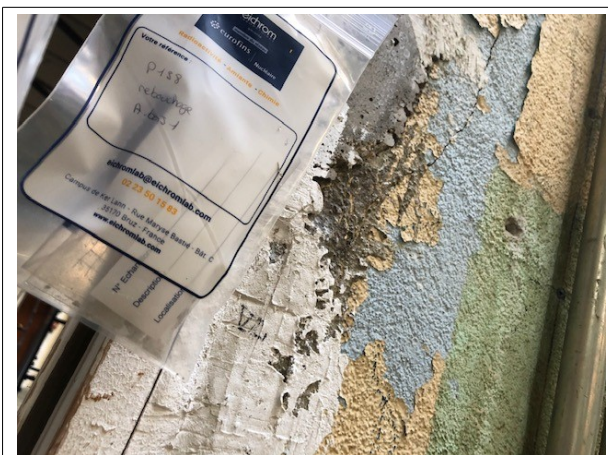
Prélèvement - P157 : BATIMENT ATELIER / Atelier bois 1 -
Enduit- (Absence d'amiante)

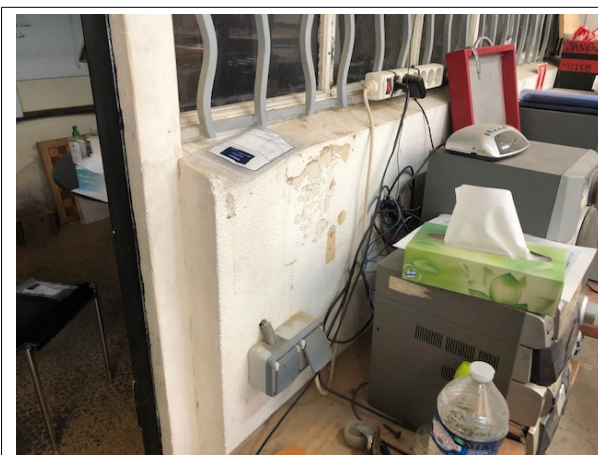
Prélèvement - P158 : BATIMENT ATELIER / Atelier bois 1 -
Enduit- (Absence d'amiante)

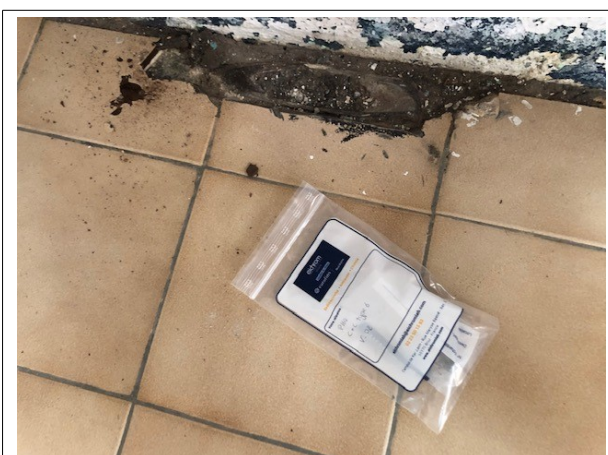
Prélèvement - P159 : BATIMENT ATELIER / Atelier bois 1 /
Vestiaire 02 - Colle de carrelage- (Absence d'amiante)

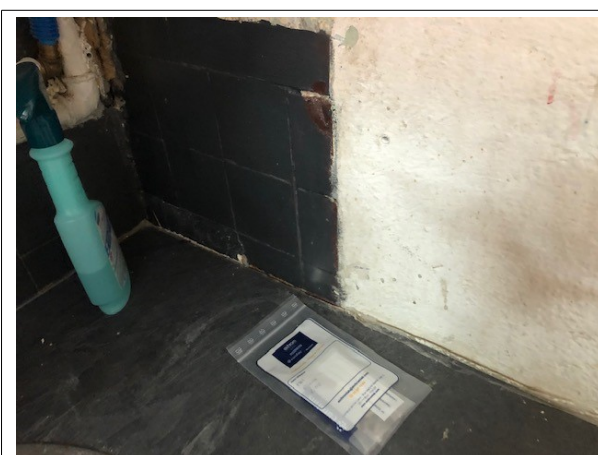
Prélèvement - P160 : BATIMENT ATELIER / Atelier bois 1 /
Vestiaire 02 - Colle de carrelage- (Absence d'amiante)

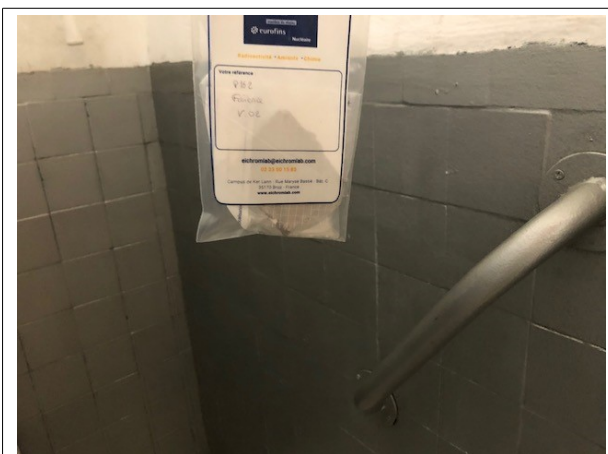
Prélèvement - P161 : BATIMENT ATELIER / Atelier bois 1 /
Vestiaire 02 - Colle de faïence- (Absence d'amiante)

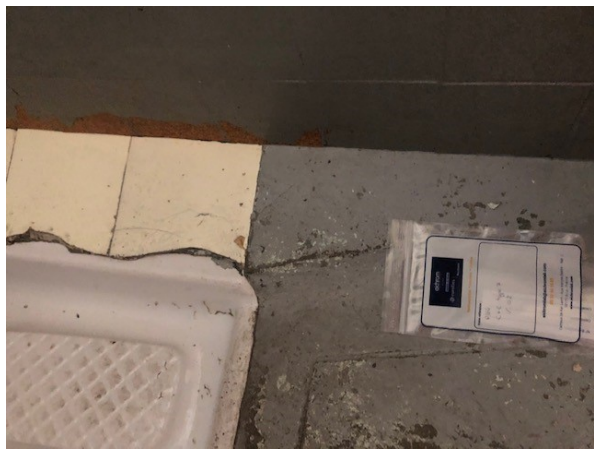
Prélèvement - P164 : BATIMENT ATELIER / Atelier bois 1 / Vestiaire 02 - Colle de carrelage- (Absence d'amiante)

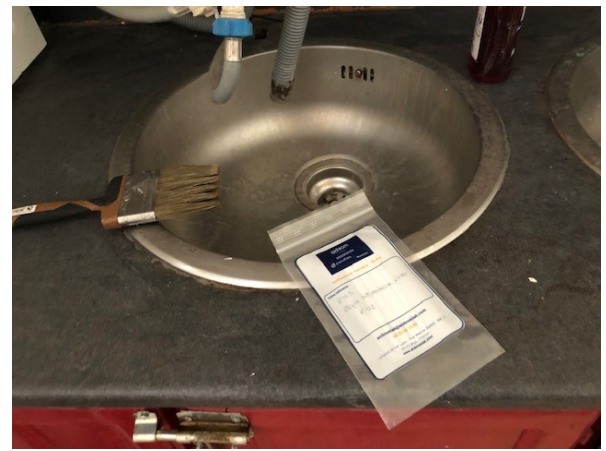
Prélèvement - P165 : BATIMENT ATELIER / Atelier bois 1 / Vestiaire 02 - Plaque bitumineuse- (Absence d'amiante)

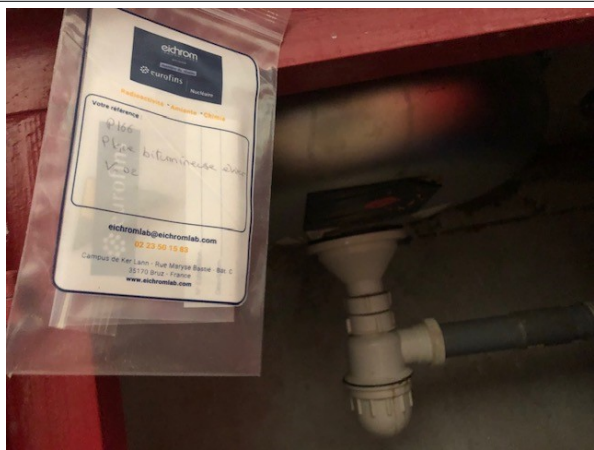
Prélèvement - P166 : BATIMENT ATELIER / Atelier bois 1 / Vestiaire 02 - Plaque bitumineuse- (Absence d'amiante)

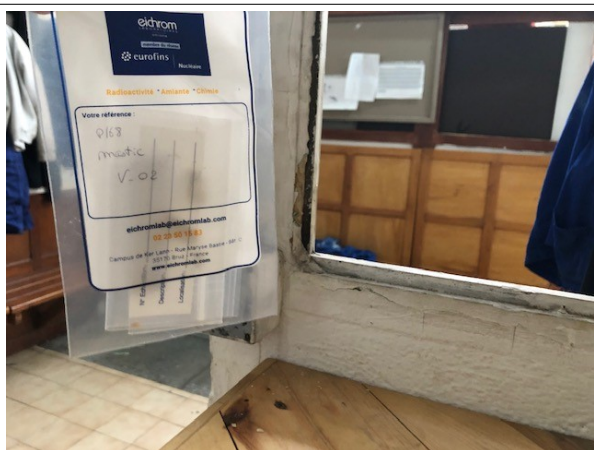
Prélèvement - P168 : BATIMENT ATELIER / Atelier bois 1 / Vestiaire 02 - Mastic- (Absence d'amiante)

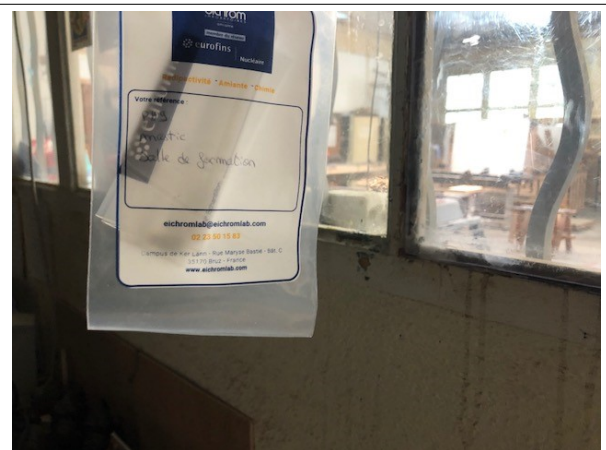
Prélèvement - P169 : BATIMENT ATELIER / Atelier bois 1 / Salle de formation - Mastic- (Absence d'amiante)

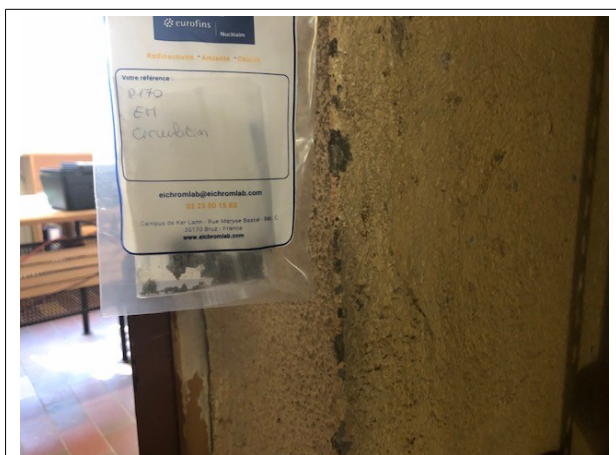
Prélèvement - P170 : BATIMENT ATELIER / Atelier bois 1 / Circulation - Enduit- (Absence d'amiante)

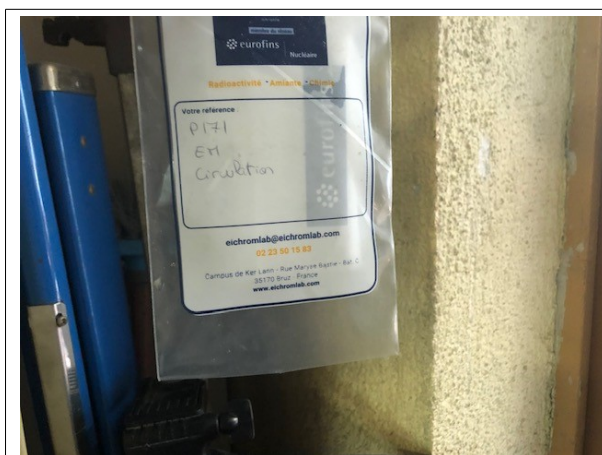
Prélèvement - P171 : BATIMENT ATELIER / Atelier bois 1 / Circulation - Enduit- (Absence d'amiante)

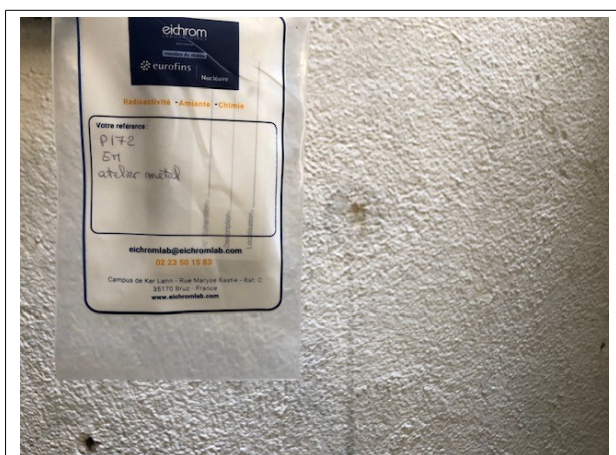
Prélèvement - P172 : BATIMENT ATELIER / Atelier bois 1 / Atelier métal - Enduit- (Absence d'amiante)

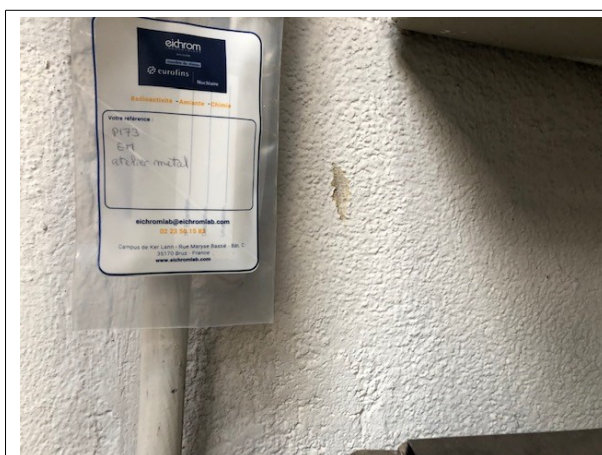
Prélèvement - P173 : BATIMENT ATELIER / Atelier bois 1 / Atelier métal - Enduit- (Absence d'amiante)

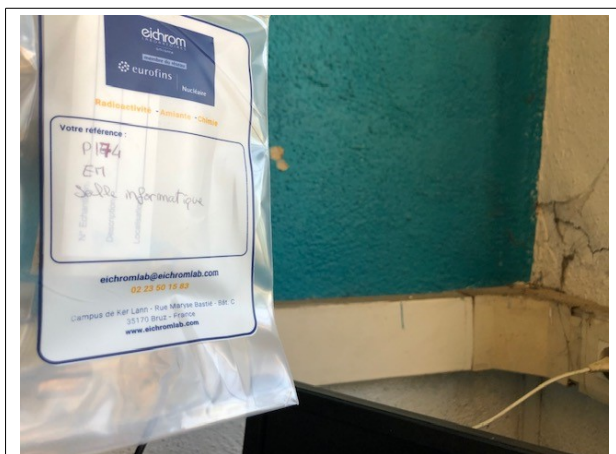
Prélèvement - P174 : BATIMENT ATELIER / Atelier bois 1 / Salle informatique - Enduit- (Absence d'amiante)

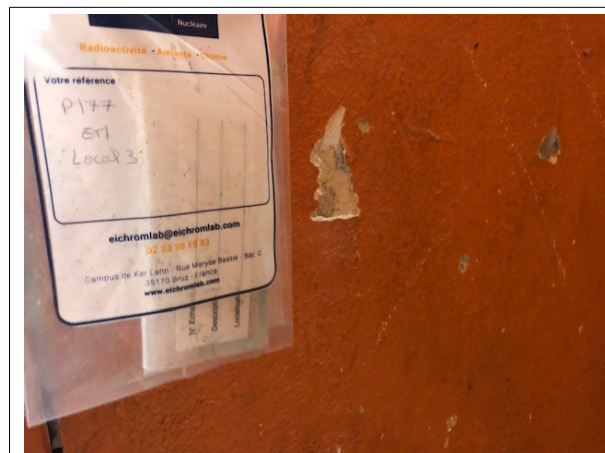
Prélèvement - P177 : BATIMENT ATELIER / Atelier bois 1 / Local 3 - Enduit- (Absence d'amiante)

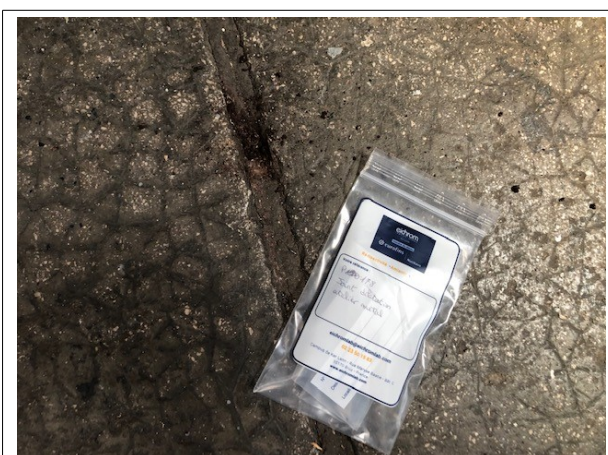
Prélèvement - P178 : BATIMENT ATELIER / Atelier bois 1 / Atelier métal - Joint de dilatation- (Absence d'amiante)

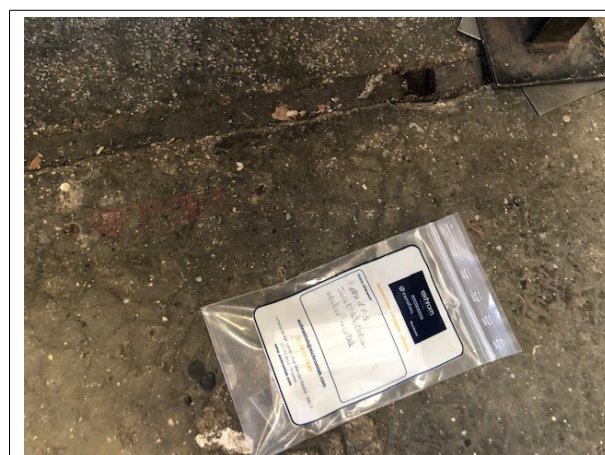
Prélèvement - P179 : BATIMENT ATELIER / Atelier bois 1 / Atelier métal - Joint de dilatation- (Absence d'amiante)

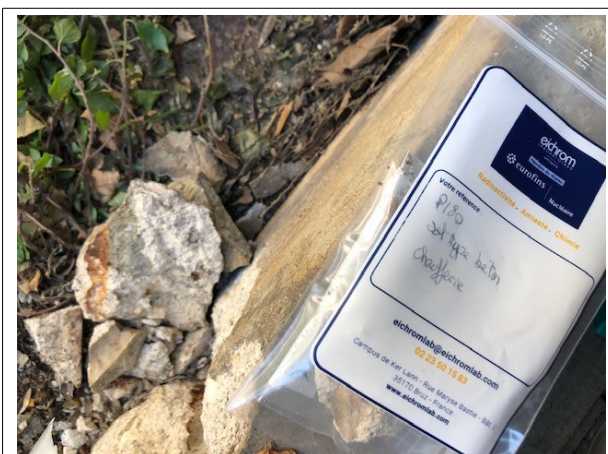
Prélèvement - P180 : BATIMENT ATELIER / Chauffage - Sol coulé- (Absence d'amiante)

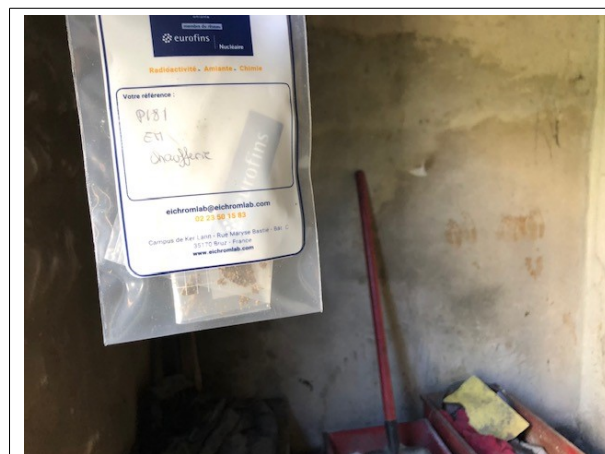
Prélèvement - P181 : BATIMENT ATELIER / Chauffage - Enduit- (Absence d'amiante)

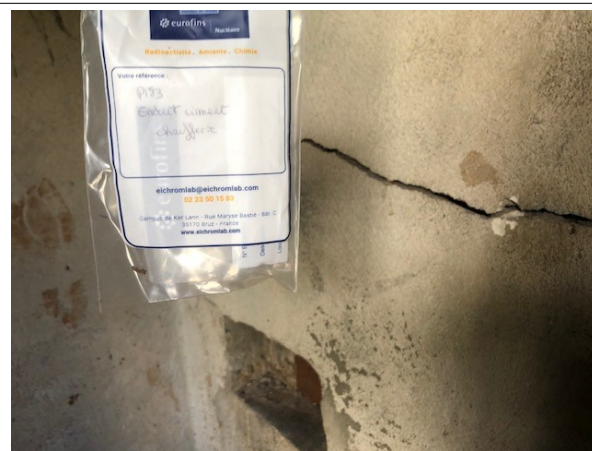
Prélèvement - P183 : BATIMENT ATELIER / Chaufferie -
Enduit- (Absence d'amiante)

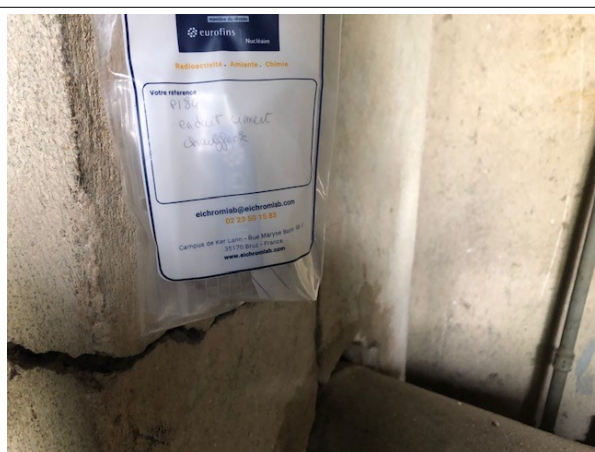
Prélèvement - P184 : BATIMENT ATELIER / Chaufferie -
Enduit- (Absence d'amiante)

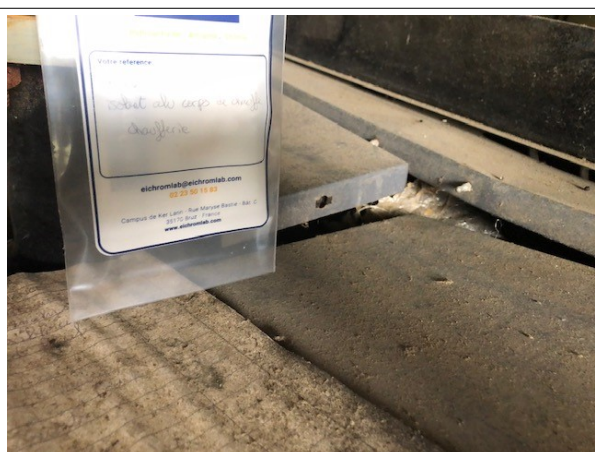
Prélèvement - P186 : BATIMENT ATELIER / Chaufferie -
Isolant- (Absence d'amiante)

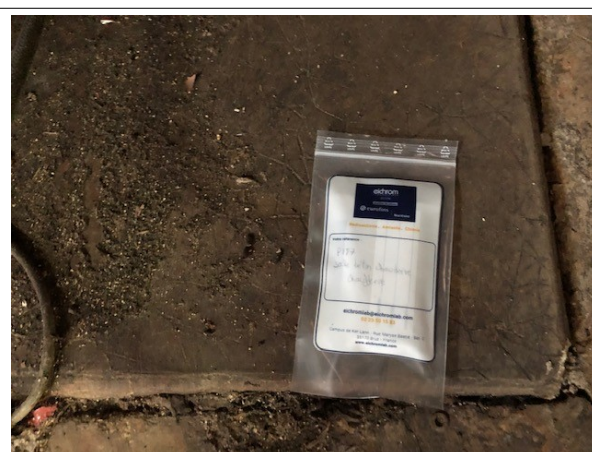
Prélèvement - P187 : BATIMENT ATELIER / Chaufferie - Sol
coulé- (Absence d'amiante)

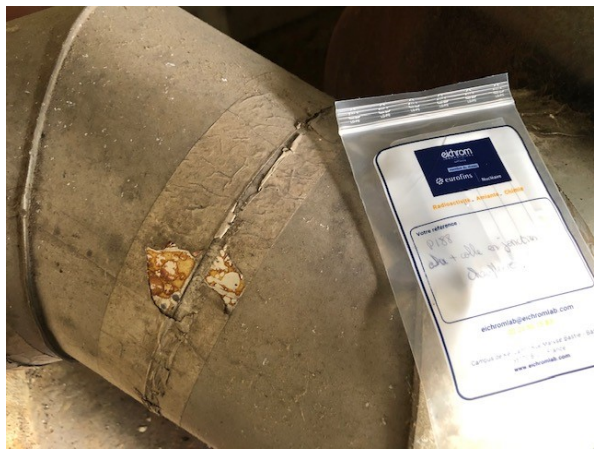
Prélèvement - P188 : BATIMENT ATELIER / Chauffage - Colle-
(Absence d'amiante)

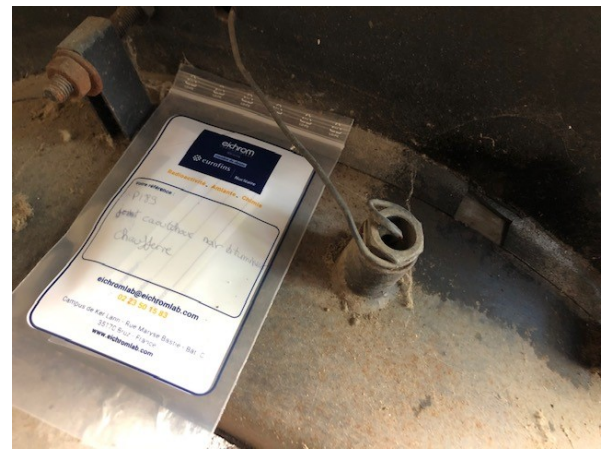
Prélèvement - P189 : BATIMENT ATELIER / Chauffage - Joint-
(Absence d'amiante)

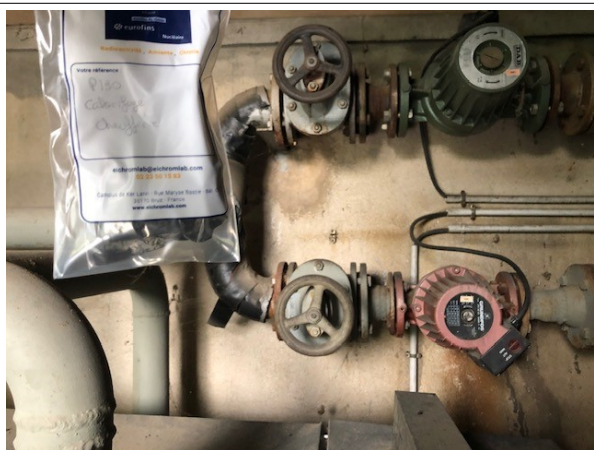
Prélèvement - P190 : BATIMENT ATELIER / Chauffage -
Calorifugeage- (Absence d'amiante)
