**Pré-Rapport de repérage des matériaux et produits contenant de l'amiante avant réalisation de travaux dans un immeuble bâti**

**Nom du site :** Hôtel du Châtelet

Immeuble de bureaux : Hôtel du Chatelet  
127 rue de Grenelle  
75007 PARIS 7EME ARRONDISSEMENT

**Référence du rapport :** 10139640/S14.25.2.R

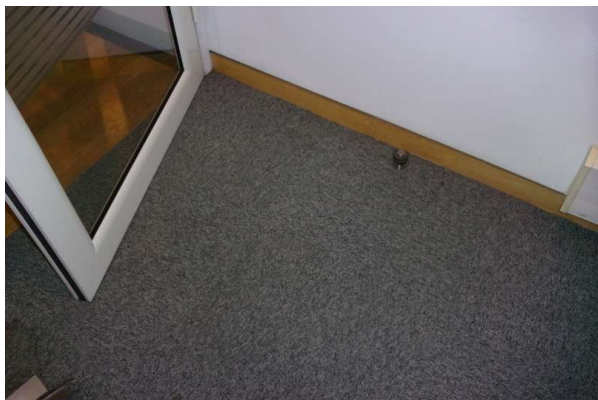
Prélèvement - P001 : R+2 / G203 - Ragréage- (Absence d'amiante)

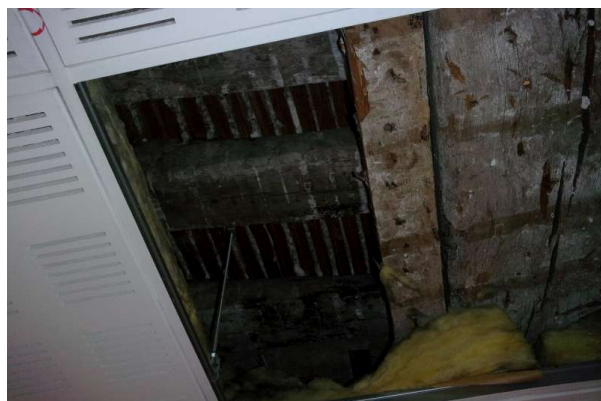
Prélèvement - P004 : R+2 / G206 - Enduit- (Absence d'amiante)

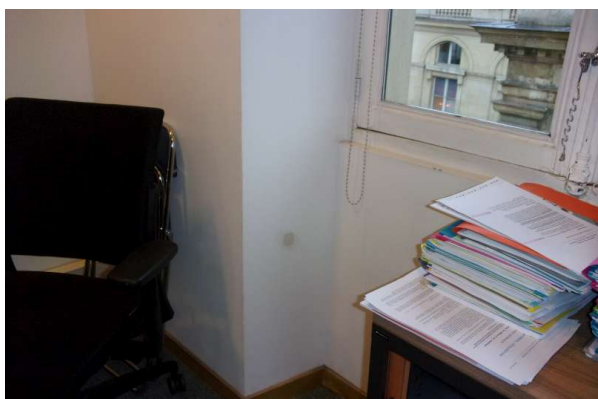
Prélèvement - P005 : R+2 / G203 - Enduit- (Absence d'amiante)

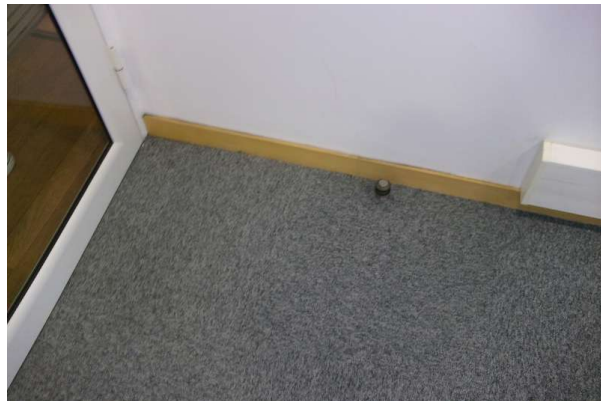
Prélèvement - P007 : R+2 / G202 - Enduit- (Absence d'amiante)

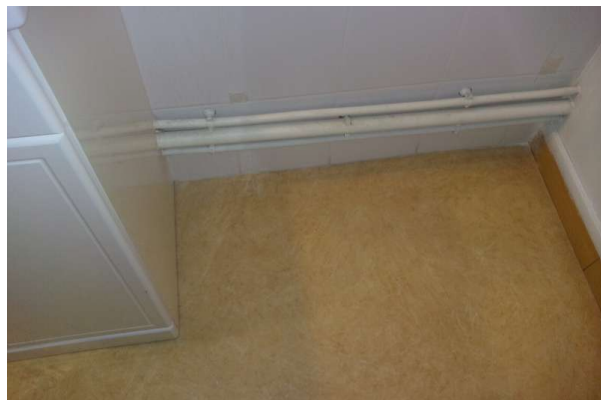
Prélèvement - P009 : R+2 / G207 bis - Colle- (Absence d'amiante)

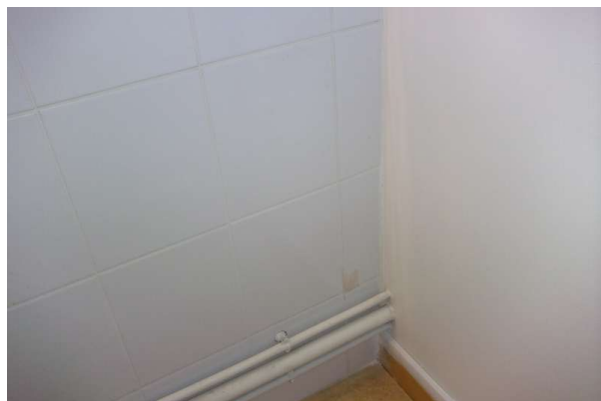
Prélèvement - P011 : R+2 / G207 - Colle de faïence- (Absence d'amiante)

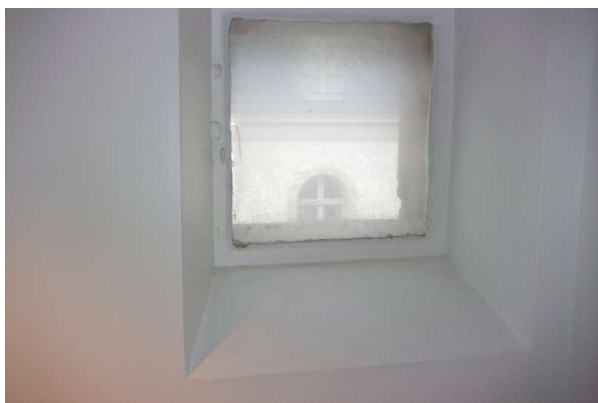
Prélèvement - P012 : R+2 / G207 - Colle de faïence- (Absence d'amiante)

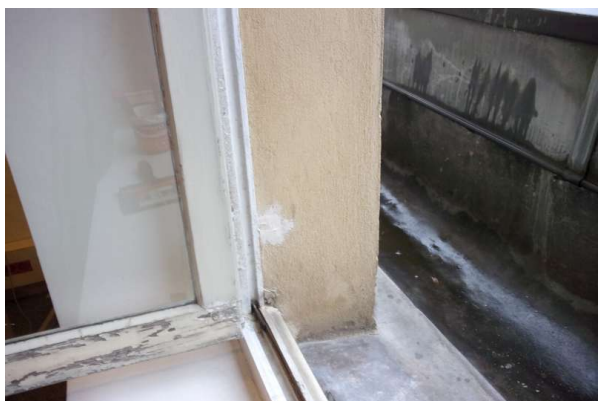
Prélèvement - P016 : R+1 / G106 - Ragréage- (Absence d'amiante)

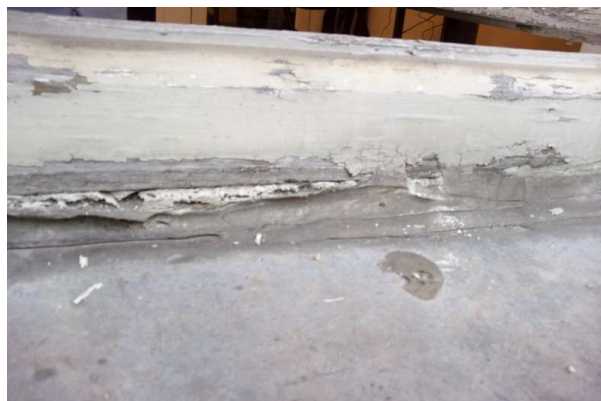
Prélèvement - P017 : R+1 / G105 - Enduit taloché- (Absence d'amiante)

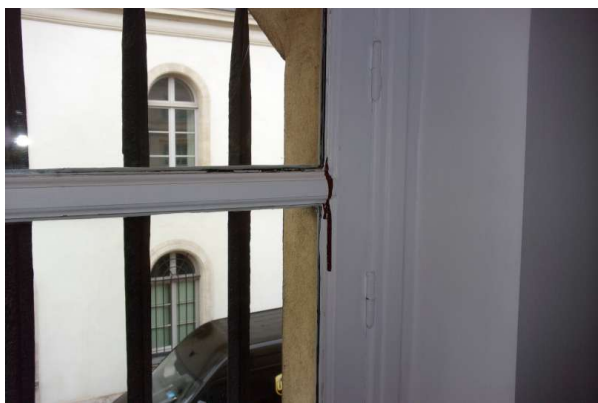
Prélèvement - P018 : R+1 / G105 - Joint d'étanchéité entre menuiserie et structure- (Absence d'amiante)

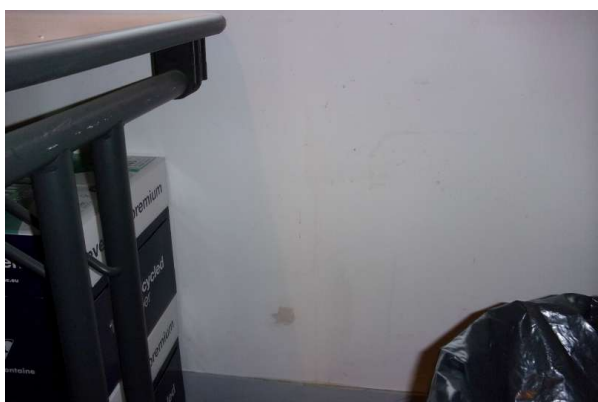
Prélèvement - P020 : R+1 / G118 - Enduit taloché- (Absence d'amiante)

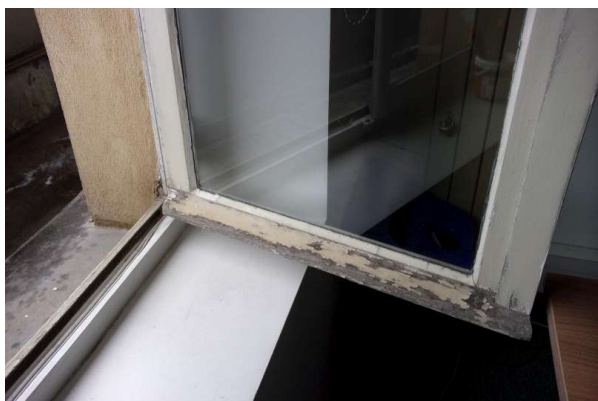
Prélèvement - P022 : R+1 / G118 - Enduit- (Absence d'amiante)

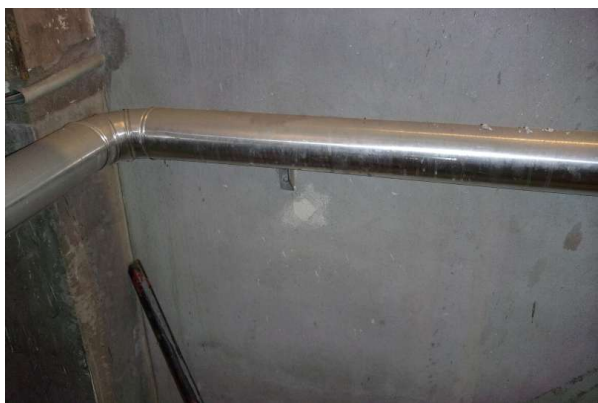
Prélèvement - P024 : R-1 / S11 - Enduit- (Absence d'amiante)

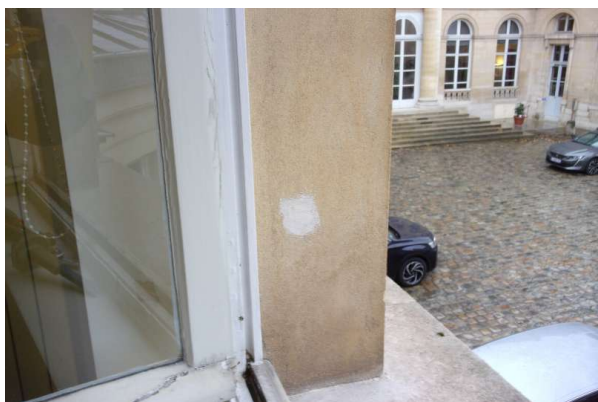
Prélèvement - P032 : R+1 / G104 - Enduit- (Absence d'amiante)

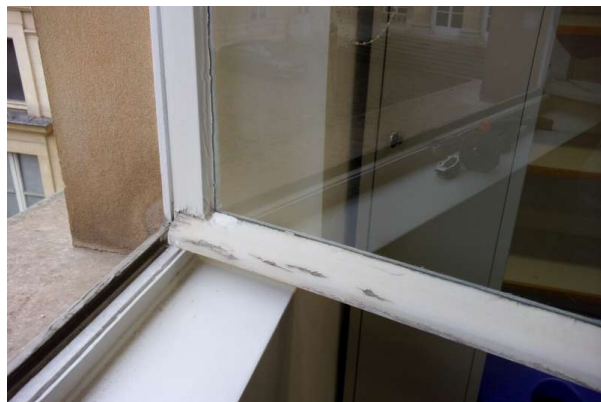
Prélèvement - P033 : R+1 / G104 - Enduit taloché- (Absence d'amiante)

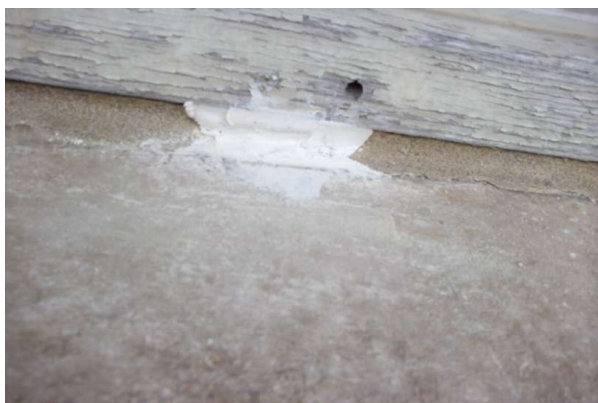
Prélèvement - P034 : R+1 / G104 - Mastic- (Absence d'amiante)

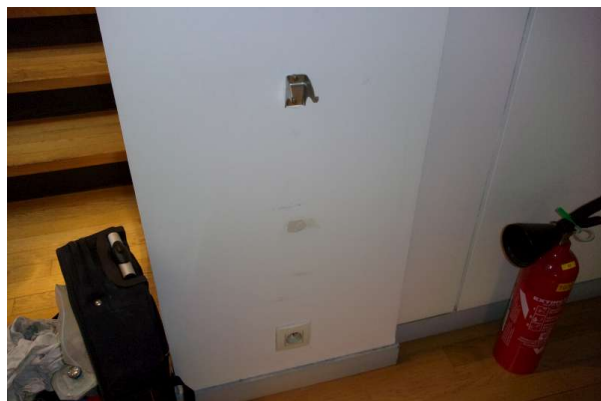
Prélèvement - P041 : R+1 / G118 - Enduit- (Absence d'amiante)

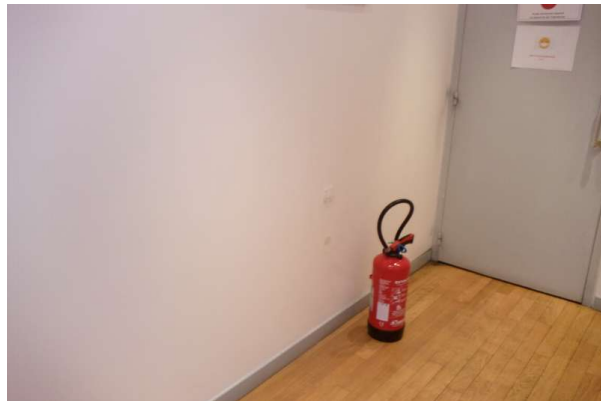
Prélèvement - P043 : R+1 / G118 - Enduit- (Absence d'amiante)

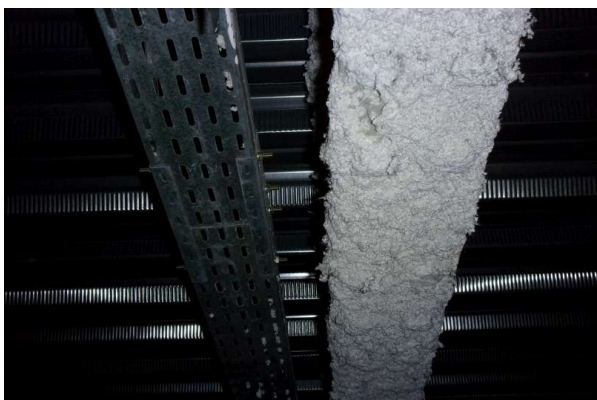
Prélèvement - P044 : R+1 / G118 - Enduit- (Absence d'amiante)

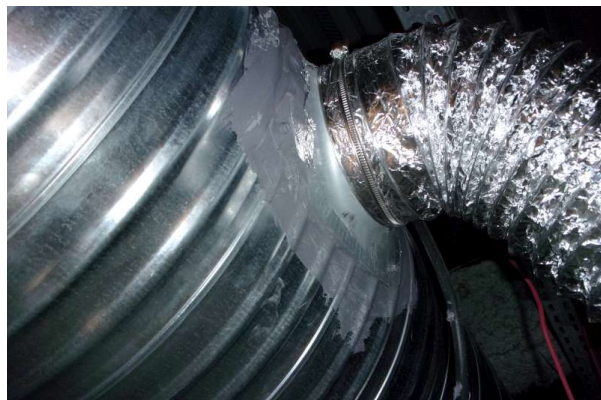
Prélèvement - P045 : R+0 / G5 - Flocage- (Absence d'amiante)

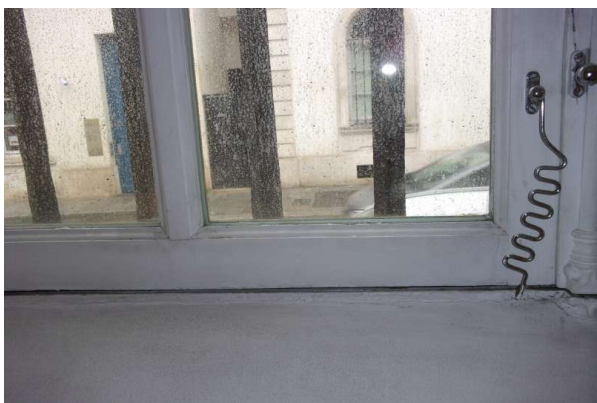
Prélèvement - P046 : R+0 / G5 - Mastic- (Absence d'amiante)

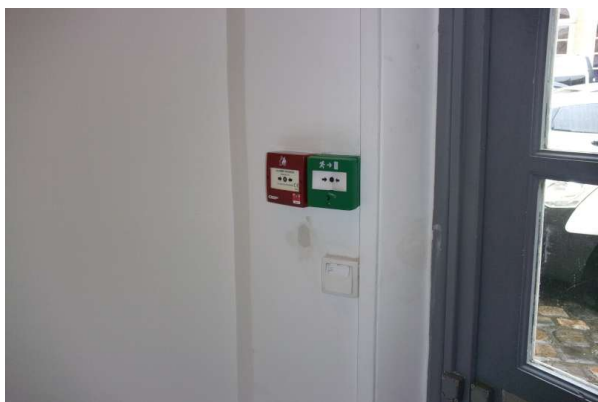
Prélèvement - P050 : R+0 / G1 - Enduit de ragréage- (Absence d'amiante)

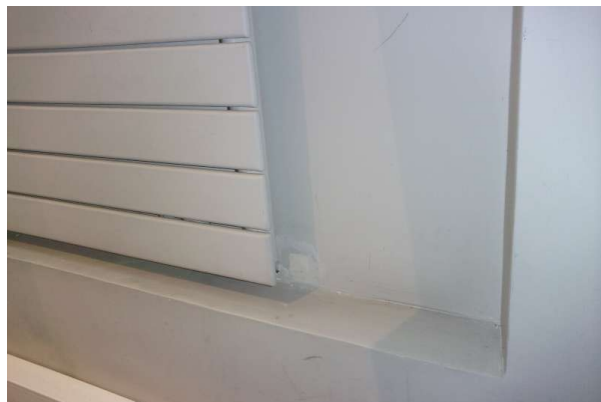
Prélèvement - P051 : R+0 / G1 - Enduit- (Absence d'amiante)

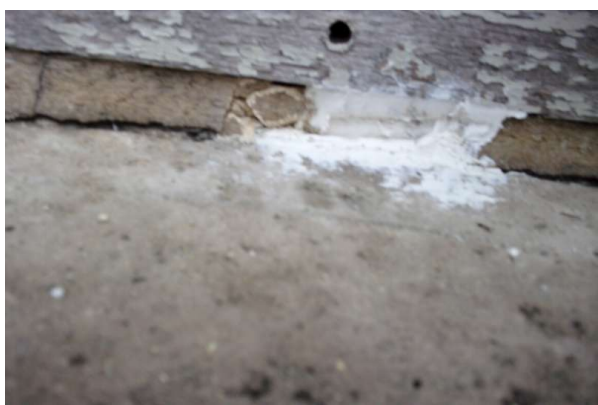
Prélèvement - P052 : R+0 / G7 - Enduit- (Absence d'amiante)

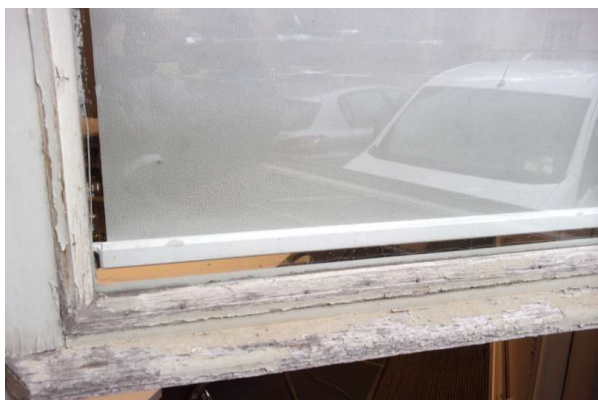
Prélèvement - P056 : R+0 / G7 - Flocage- (Absence d'amiante)

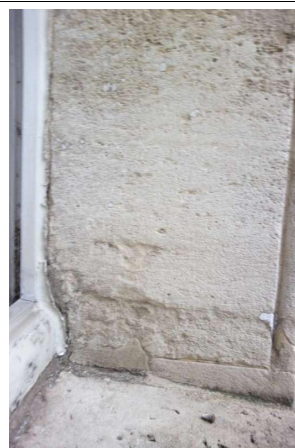
Prélèvement - P057 : R+0 / G7 - Joint de vitrage- (Absence d'amiante)

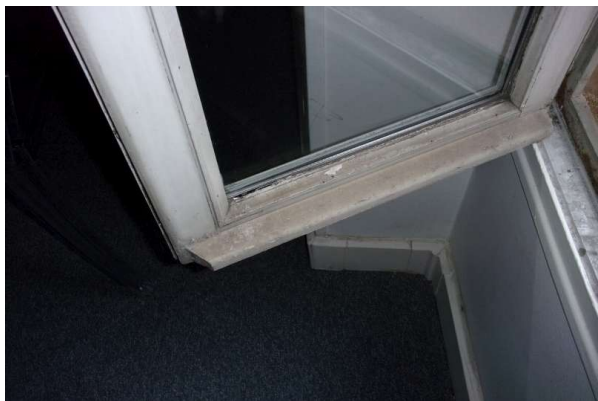
Prélèvement - P058 : R+0 / G7 - Joint d'étanchéité entre menuiserie et structure- (Absence d'amiante)

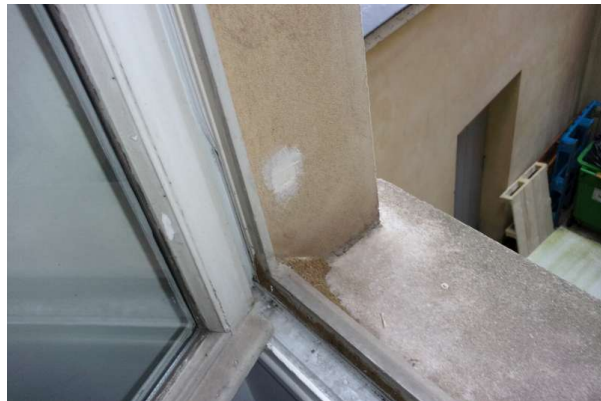
Prélèvement - P059 : R+1 / H105 - Joint de vitrage- (Absence d'amiante)

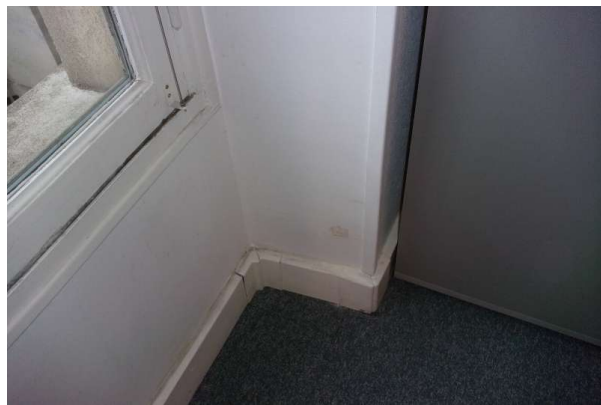
Prélèvement - P061 : R+1 / H105 - Rebouchage- (Absence d'amiante)

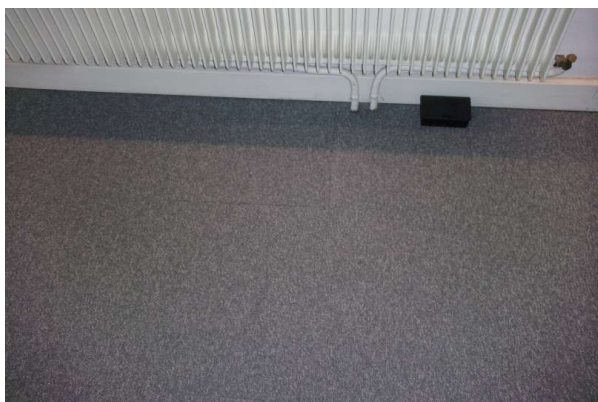
Prélèvement - P062 : R+1 / H105 - Enduit- (Absence d'amiante)

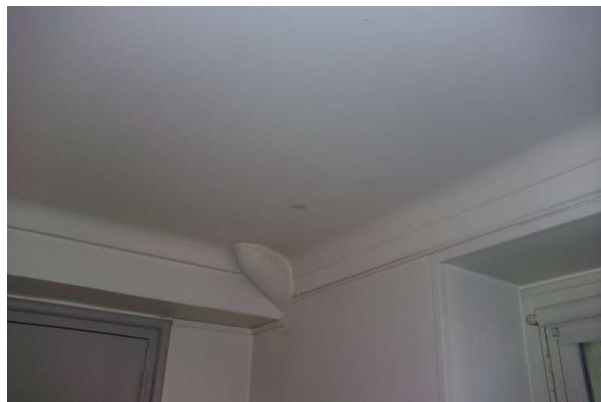
Prélèvement - P063 : R+1 / H105 - Colle- (Absence d'amiante)

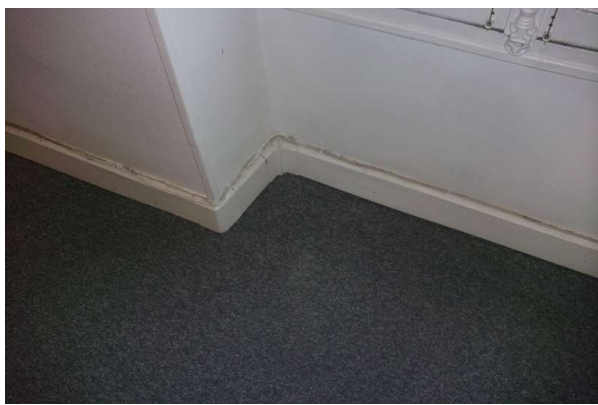
Prélèvement - P064 : R+1 / H105 - Enduit- (Absence d'amiante)

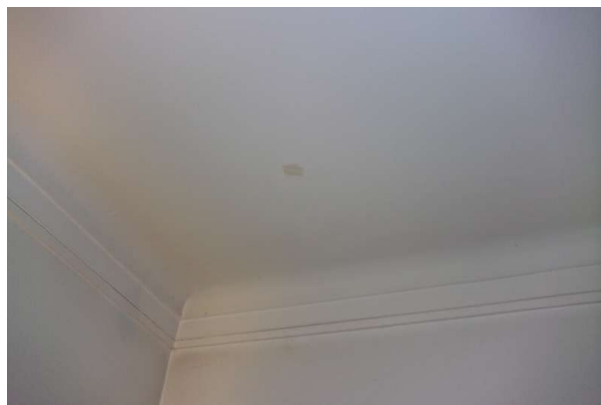
Prélèvement - P065 : R+1 / H105 - Colle- (Absence d'amiante)

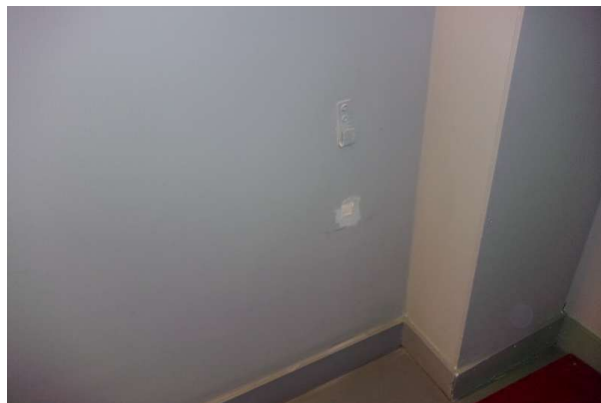
Prélèvement - P067 : R+1 / H105 - Enduit- (Absence d'amiante)

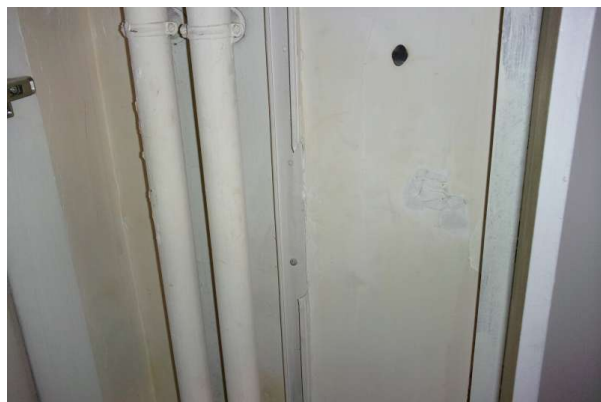
Prélèvement - P069 : R+1 / H101 - Ragréage- (Absence d'amiante)

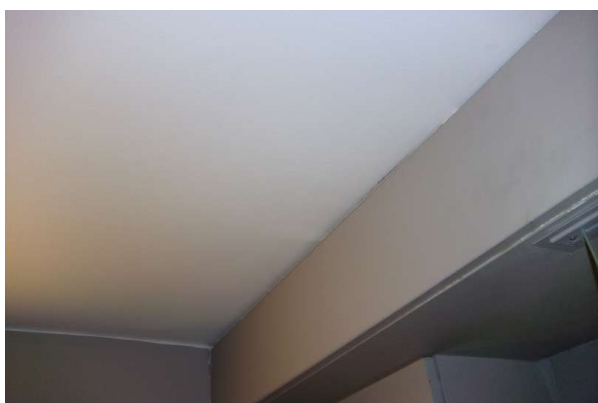
Prélèvement - P070 : R+1 / H100 - Enduit- (Absence d'amiante)

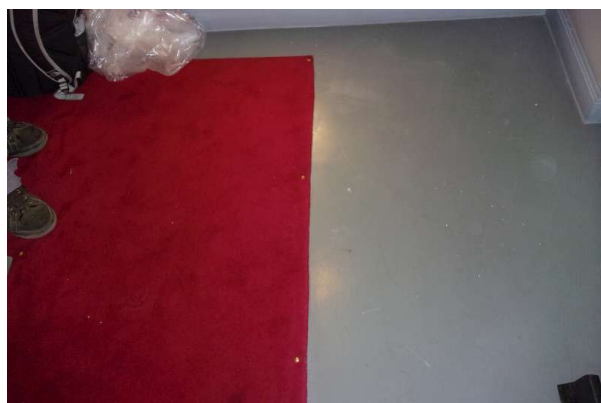
Prélèvement - P071 : R+1 / H100 - Enduit- (Absence d'amiante)

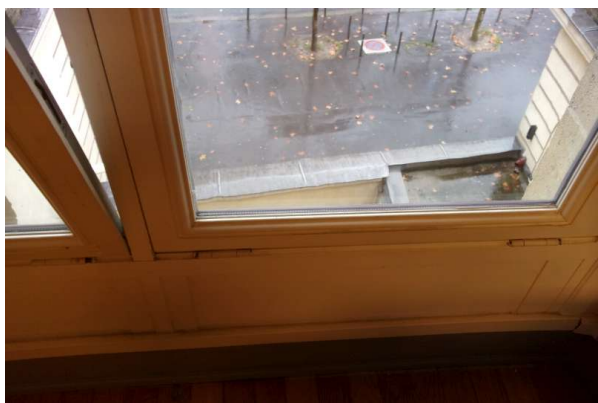
Prélèvement - P072 : R+1 / H100 - Ragréage- (Absence d'amiante)

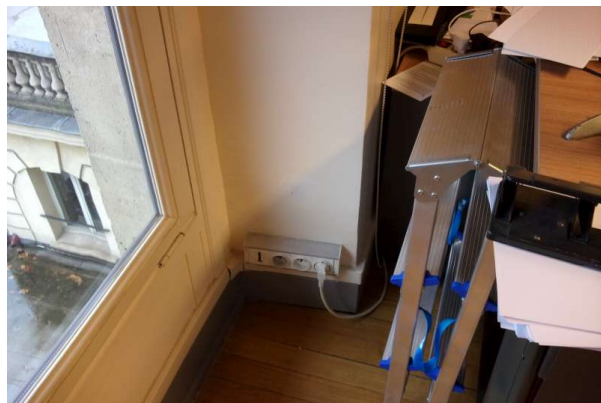
Prélèvement - P073 : R+3 / H302 - Joint de vitrage- (Absence d'amiante)

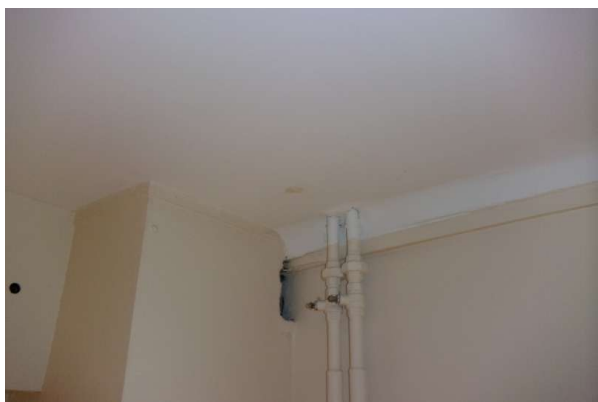
Prélèvement - P074 : R+3 / H302 - Enduit- (Absence d'amiante)

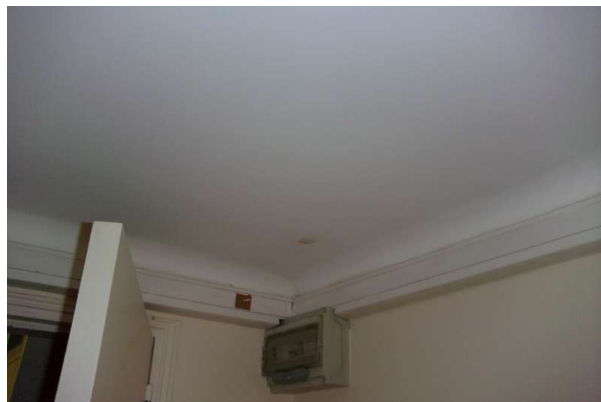
Prélèvement - P075 : R+3 / H302 - Enduit- (Absence d'amiante)

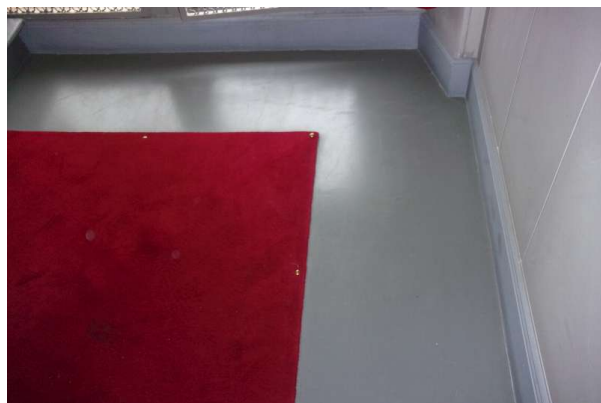
Prélèvement - P077 : R+3 / H303 - Enduit- (Absence d'amiante)

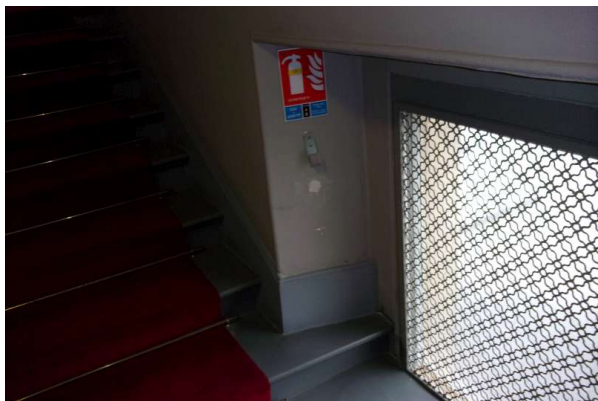
Prélèvement - P078 : R+3 / H303 - Enduit de ragréage- (Absence d'amiante)

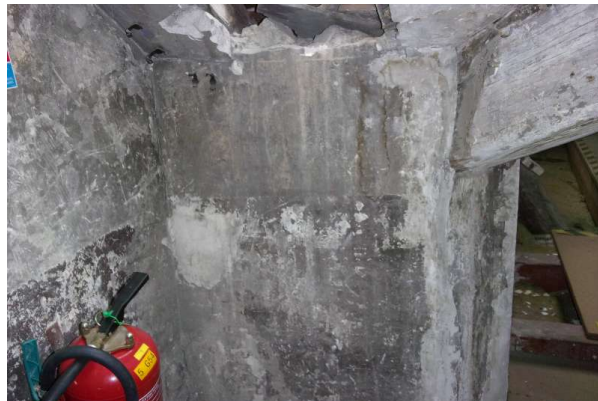
Prélèvement - P079 : R+3 / H303 - Enduit- (Absence d'amiante)

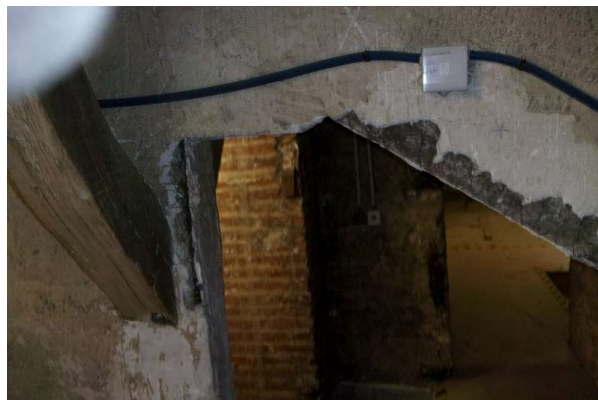
Prélèvement - P081 : R+5 / Combles - Enduit- (Absence d'amiante)

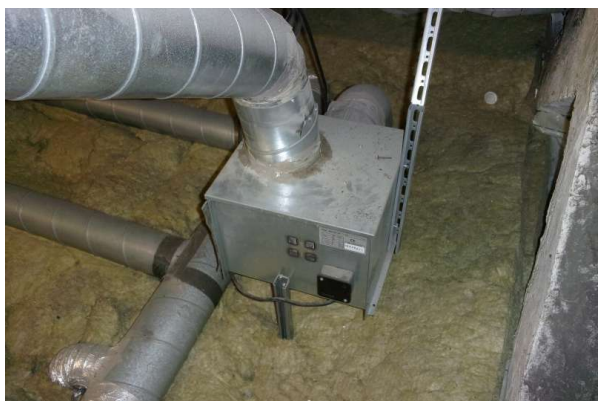
Prélèvement - P082 : R+5 / Combles - Enduit- (Absence d'amiante)

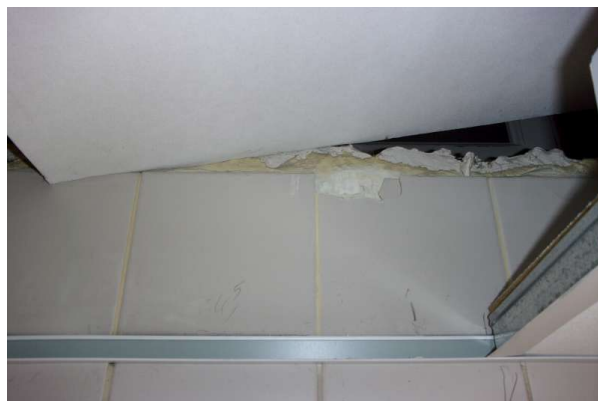
Prélèvement - P083 : R+5 / Combles - Mastic- (Absence d'amiante)

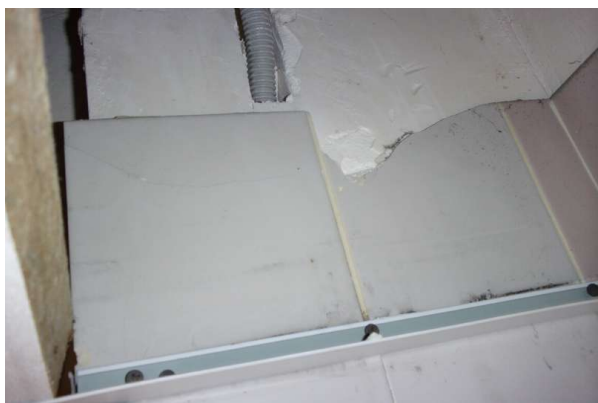
Prélèvement - P084 : R+0 / G30 - Colle de faïence- (Absence d'amiante)

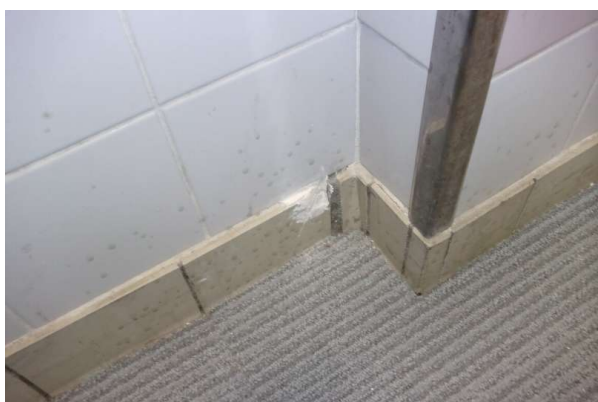
Prélèvement - P086 : R+0 / G30 - Colle de plinthe- (Absence d'amiante)

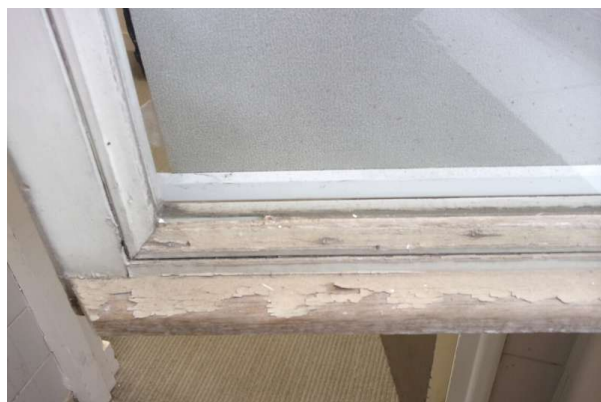
Prélèvement - P087 : R+0 / G30 - Colle de plinthe- (Absence d'amiante)

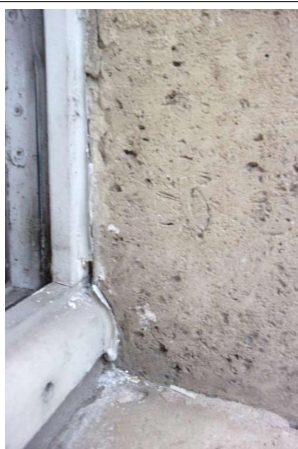
Prélèvement - P088 : R+0 / G30 - Joint de vitrage- (Absence d'amiante)

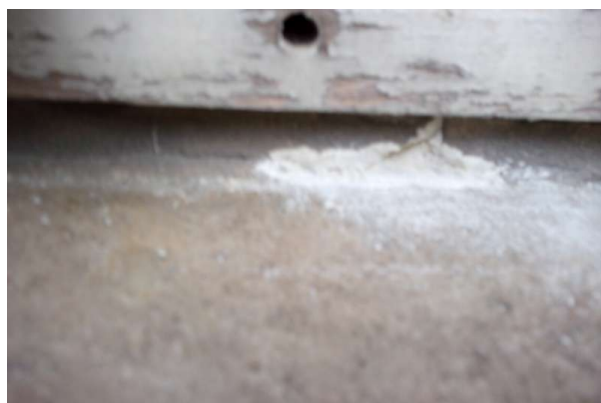
Prélèvement - P089 : R+0 / G30 - Joint d'étanchéité entre menuiserie et structure- (Absence d'amiante)

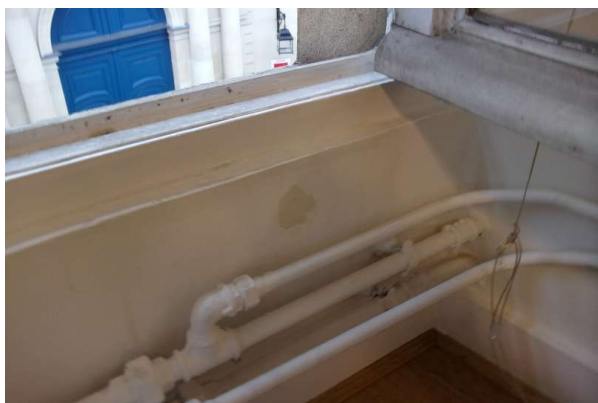
Prélèvement - P090 : R+0 / G30 - Rebouchage- (Absence d'amiante)

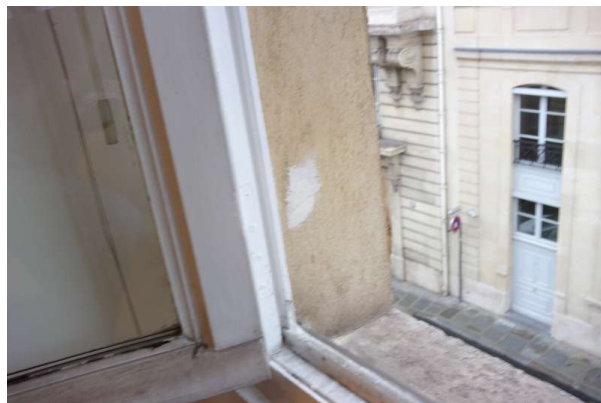
Prélèvement - P091 : R+2 / D202 - Enduit- (Absence d'amiante)

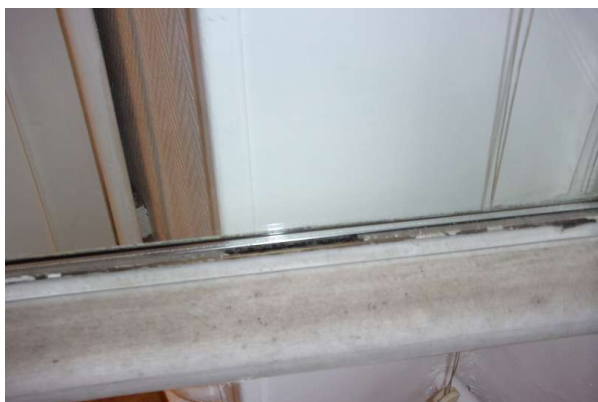
Prélèvement - P092 : R+2 / D202 - Enduit taloché- (Absence d'amiante)

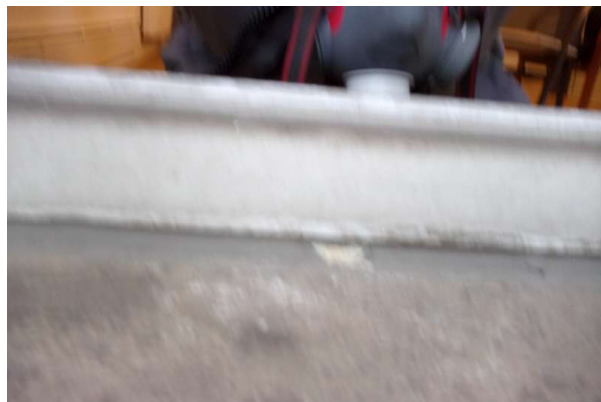
Prélèvement - P093 : R+2 / D202 - Joint de vitrage- (Absence d'amiante)

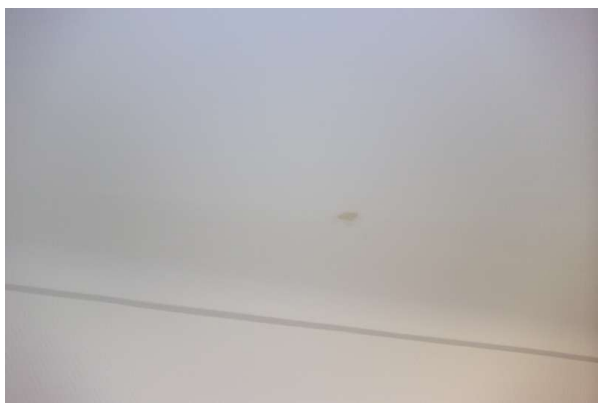
Prélèvement - P094 : R+2 / D202 - Joint d'étanchéité entre menuiserie et structure- (Absence d'amiante)

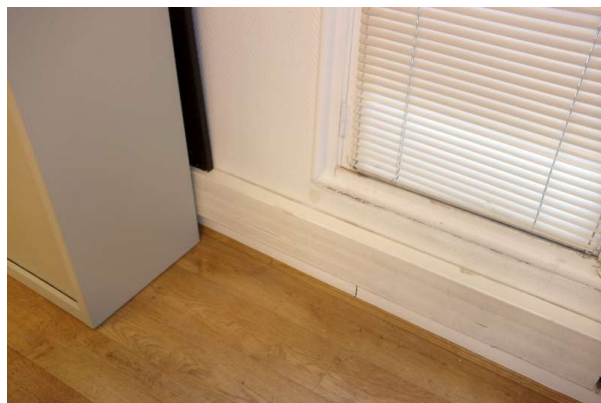
Prélèvement - P095 : R+2 / D202 - Enduit- (Absence d'amiante)

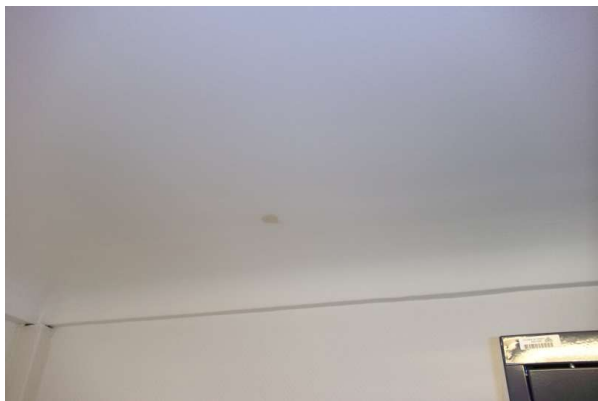
Prélèvement - P096 : R+2 / D202 - Enduit- (Absence d'amiante)

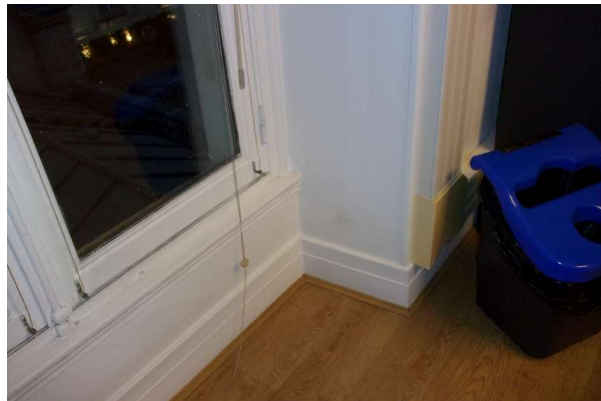
Prélèvement - P097 : R+2 / D202 - Enduit- (Absence d'amiante)

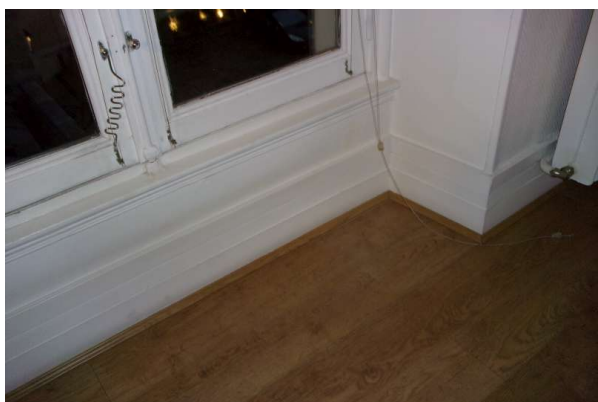
Prélèvement - P098 : R+2 / D201 - Enduit- (Absence d'amiante)

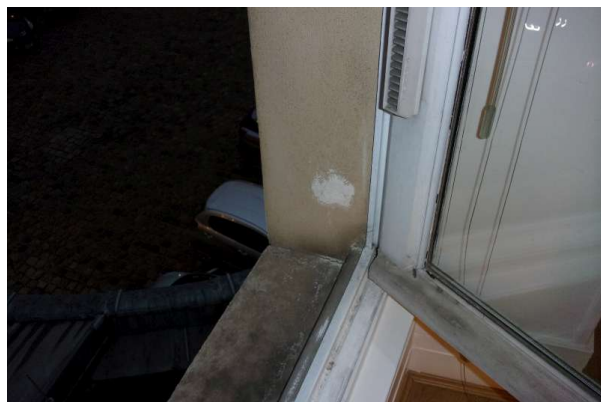
Prélèvement - P099 : R+2 / D201 - Enduit- (Absence d'amiante)

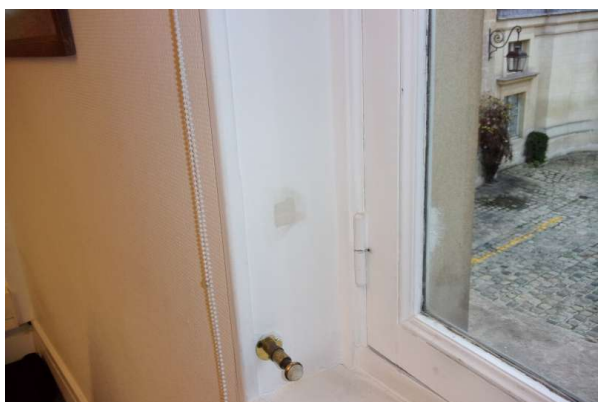
Prélèvement - P104 : R+1 / D111 - Colle- (Absence d'amiante)

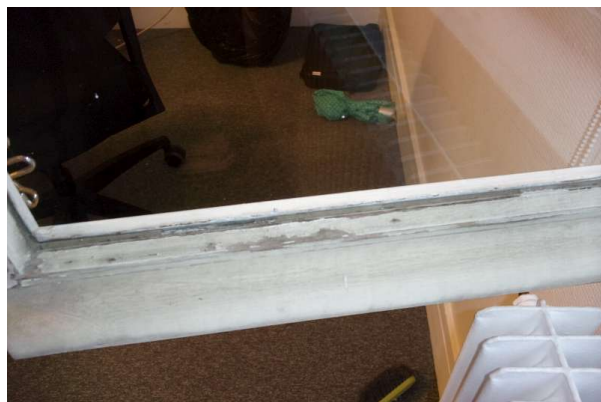
Prélèvement - P105 : R+1 / D111 - Enduit- (Absence d'amiante)

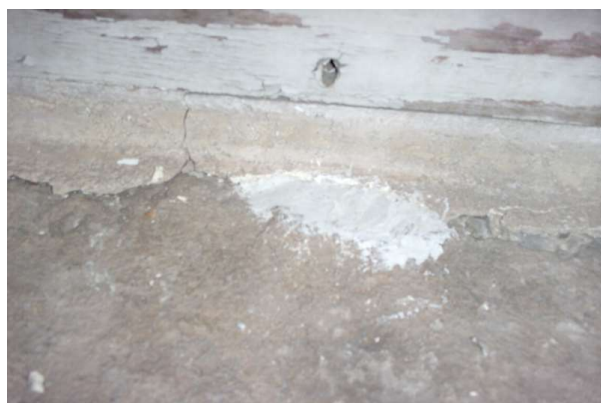
Prélèvement - P107 : R+1 / D111 - Enduit taloché- (Absence d'amiante)

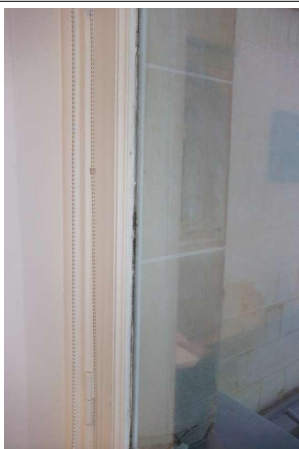
Prélèvement - P108 : R+1 / D111 - Rebouchage- (Absence d'amiante)

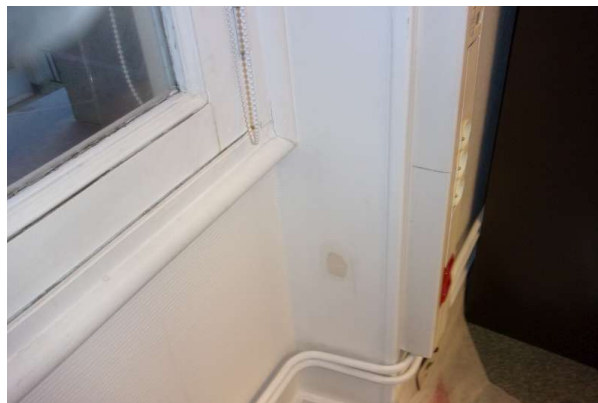
Prélèvement - P109 : R+1 / D111 - Joint de vitrage- (Absence d'amiante)

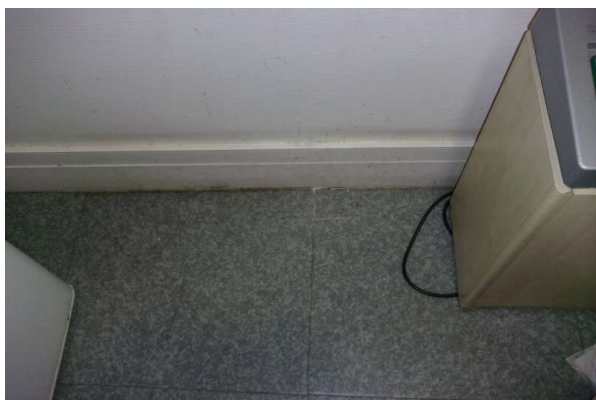
Prélèvement - P110 : R+1 / D111 - Enduit- (Absence d'amiante)

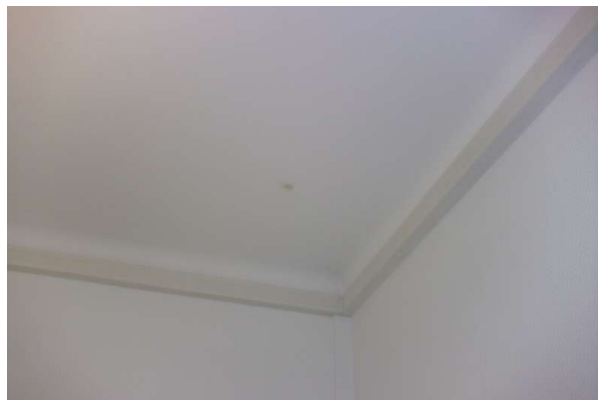
Prélèvement - P111 : R+1 / D113 - Colle- (Absence d'amiante)

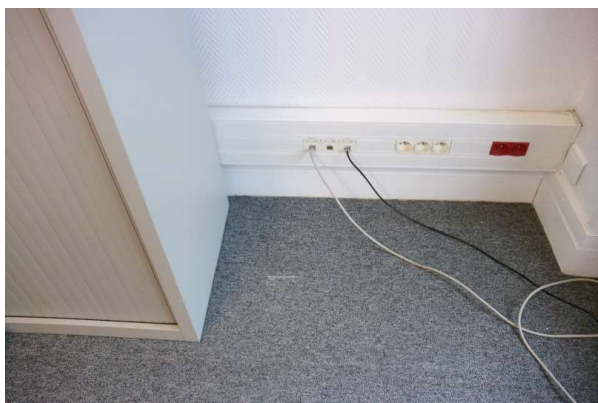
Prélèvement - P114 : R+1 / D109 - Colle- (Absence d'amiante)

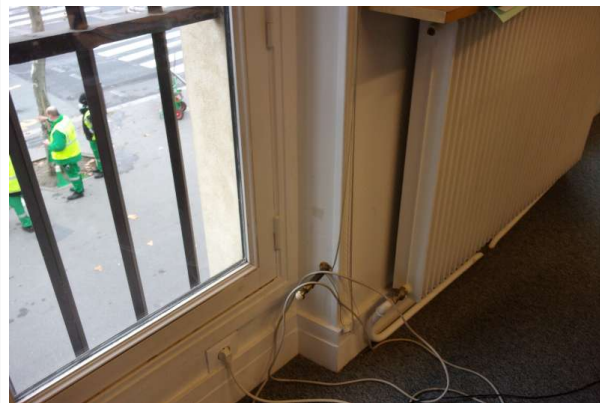
Prélèvement - P115 : R+1 / D109 - Colle- (Absence d'amiante)

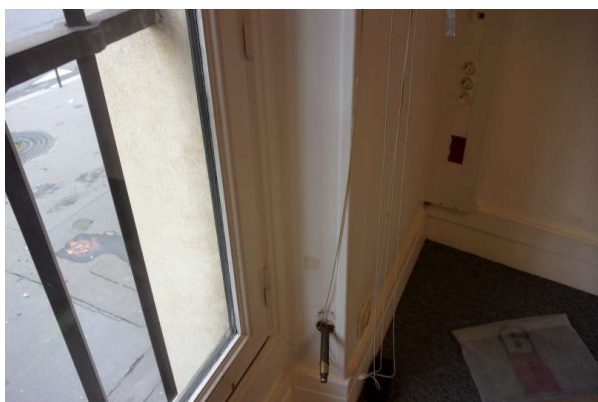
Prélèvement - P116 : R+1 / D109 - Enduit- (Absence d'amiante)

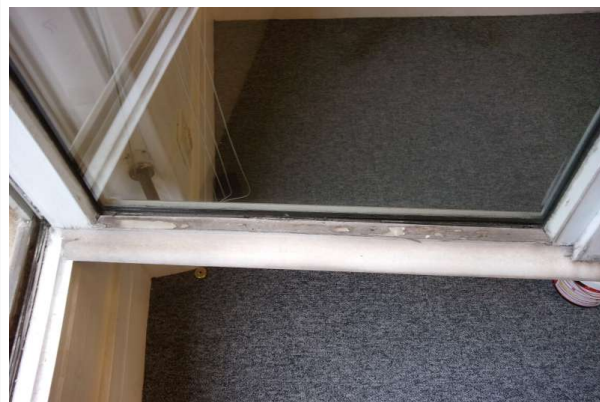
Prélèvement - P117 : R+1 / D109 - Enduit- (Absence d'amiante)

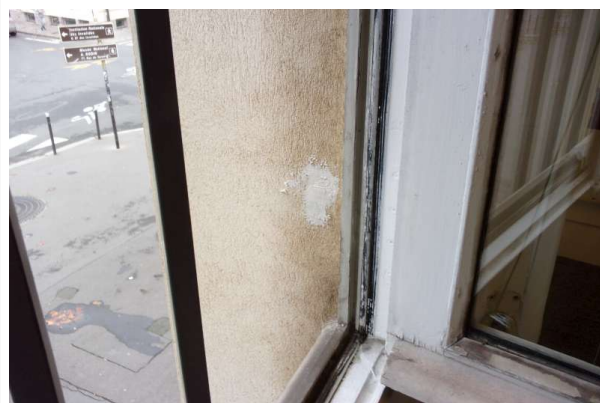
Prélèvement - P119 : R+1 / D109 - Joint de vitrage- (Absence d'amiante)

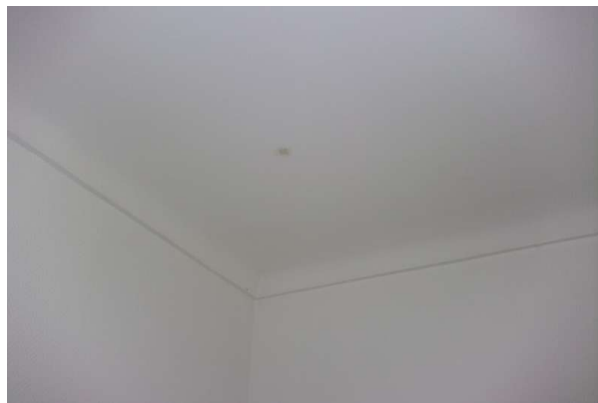
Prélèvement - P121 : R+1 / D104 - Enduit- (Absence d'amiante)

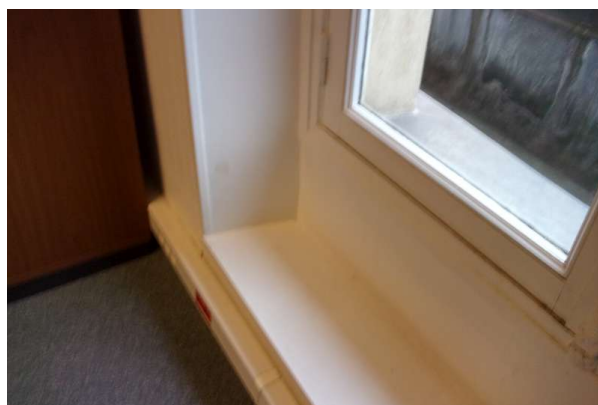
Prélèvement - P125 : R+1 / D104 - Enduit- (Absence d'amiante)

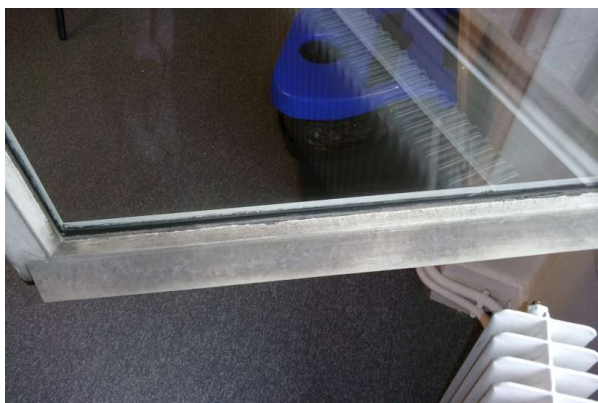
Prélèvement - P126 : R+1 / D104 - Enduit- (Absence d'amiante)

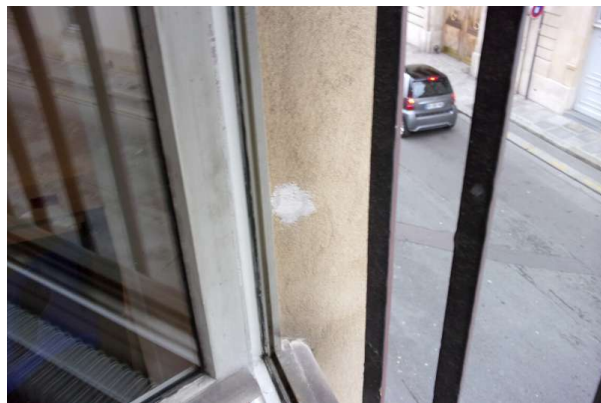
Prélèvement - P127 : R+1 / D104 - Joint de vitrage- (Absence d'amiante)

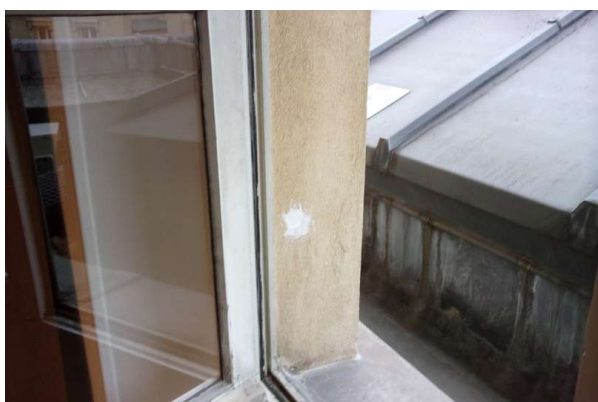
Prélèvement - P128 : R+1 / D104 - Enduit taloché- (Absence d'amiante)

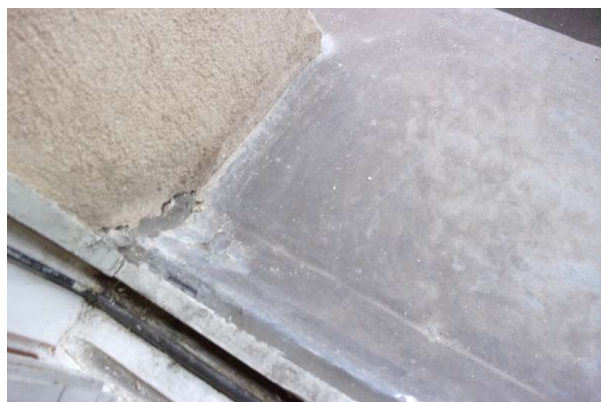
Prélèvement - P129 : R+1 / D104 - Enduit taloché- (Absence d'amiante)

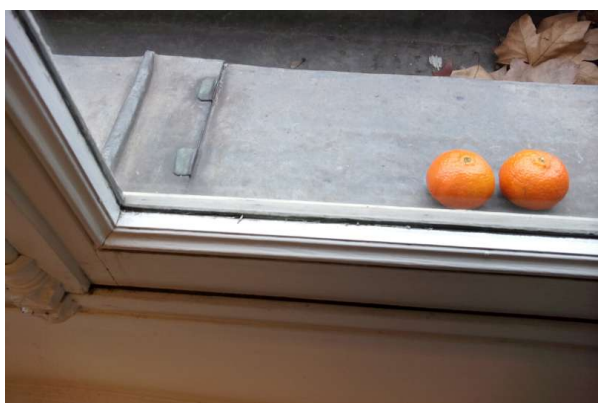
Prélèvement - P130 : R+1 / D104 - Joint d'étanchéité entre menuiserie et structure- (Absence d'amiante)

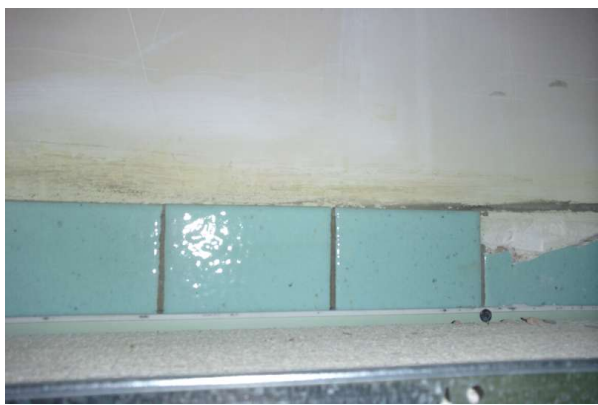
Prélèvement - P132 : R+1 / D116 - Colle- (Absence d'amiante)

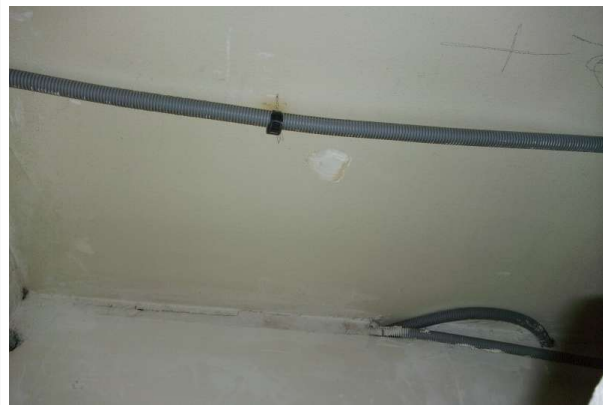
Prélèvement - P133 : R+1 / D138 - Colle de faïence- (Absence d'amiante)

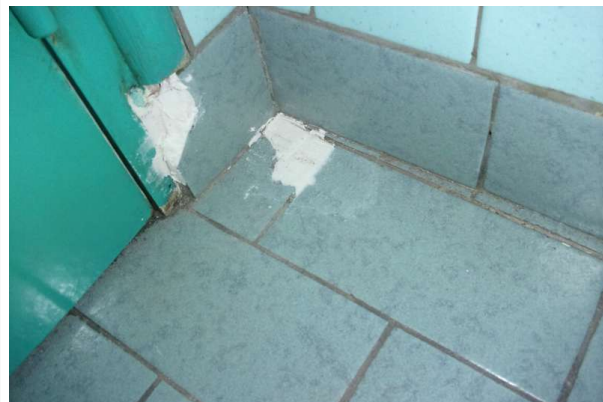
Prélèvement - P135 : R+1 / D138 - Colle de plinthe- (Absence d'amiante)

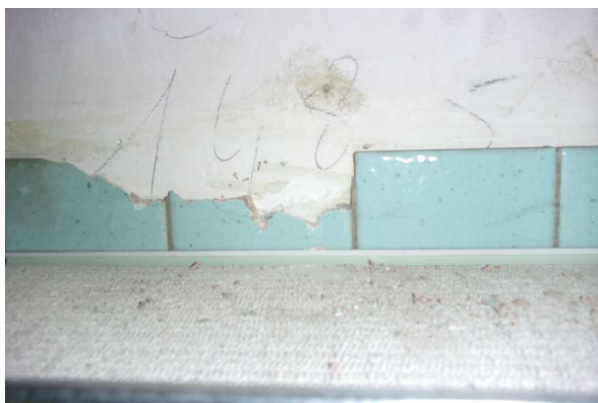
Prélèvement - P136 : R+1 / D138 - Colle de carrelage- (Absence d'amiante)

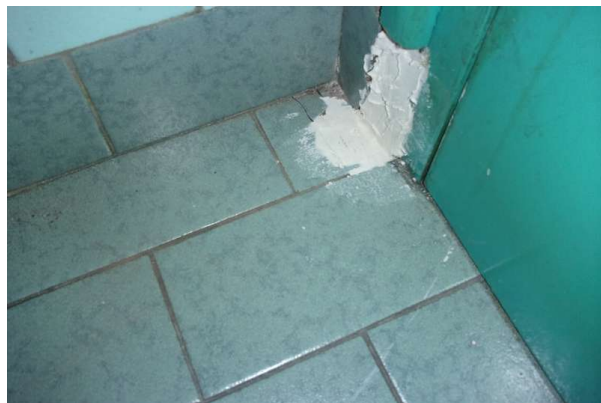
Prélèvement - P139 : R+1 / D139 - Colle de plinthe- (Absence d'amiante)

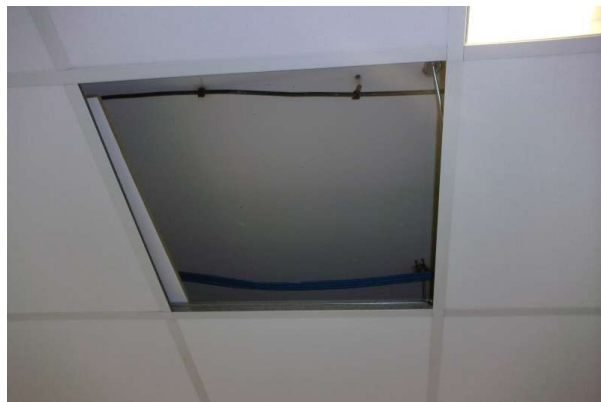
Prélèvement - P141 : R+1 / D125 - Enduit- (Absence d'amiante)

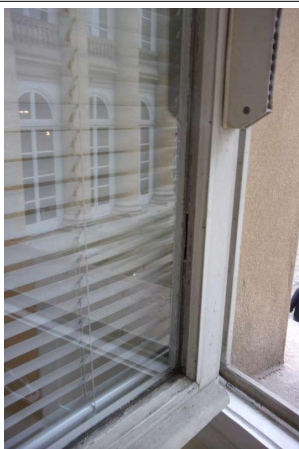
Prélèvement - P144 : R+1 / D125 - Colle- (Absence d'amiante)

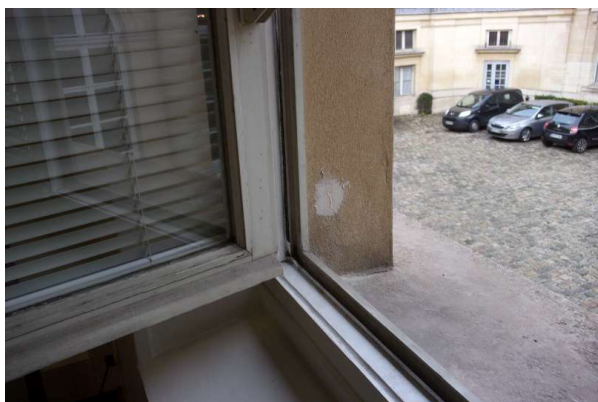
Prélèvement - P146 : R+1 / D125 - Rebouchage- (Absence d'amiante)

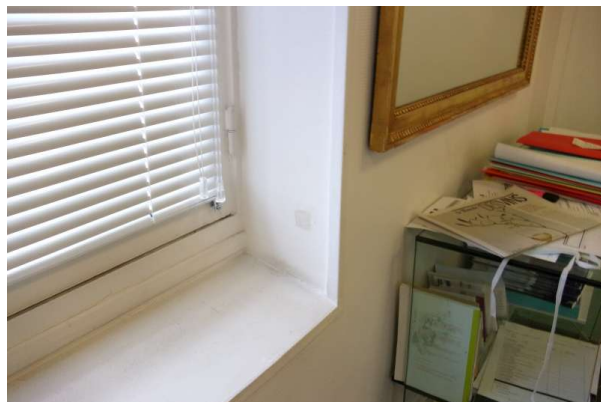
Prélèvement - P147 : R+1 / D125 - Enduit taloché- (Absence d'amiante)
